## Mercedes-Benz C 200 CDI BlueEfficiency

EZ 04/2013 | Kombi | Diesel | Schaltgetriebe | 235.810km  
Besteuerung: Differenzbesteuert (§25a UStG)  
Fahrzeugstandort: 26\*\*\*  
Fahrzeug aufgenommen am: 04.08.2026

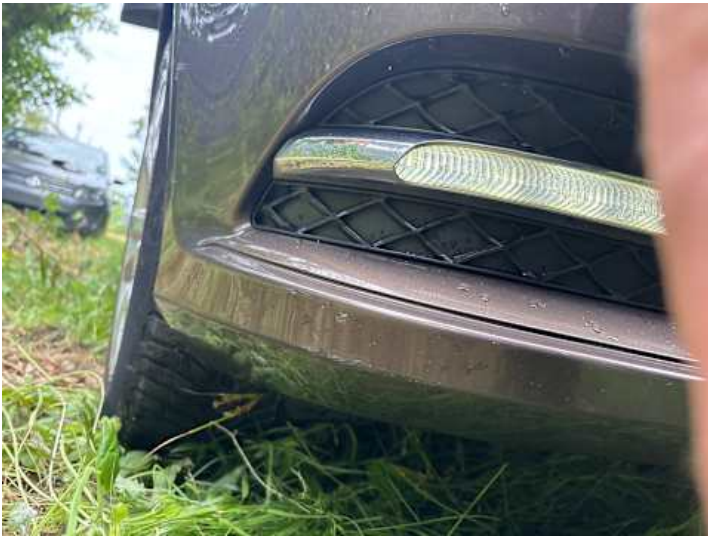
Stoßstange vorne (Kratzer)

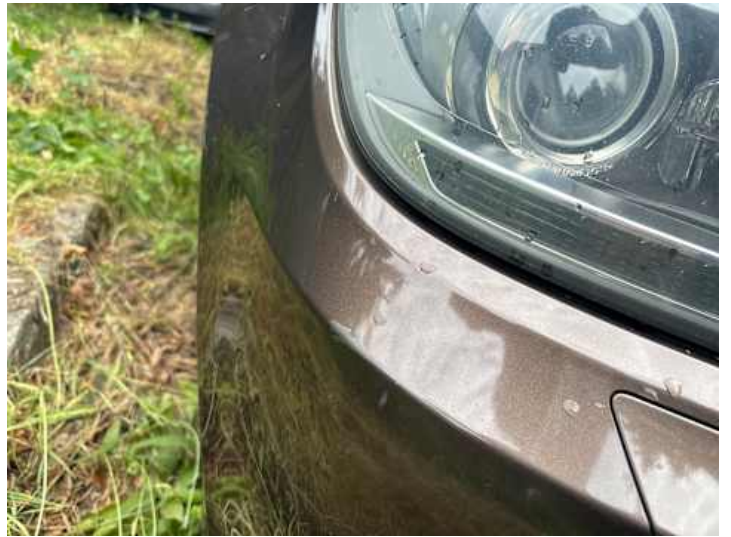
Stoßstange vorne (Kratzer)

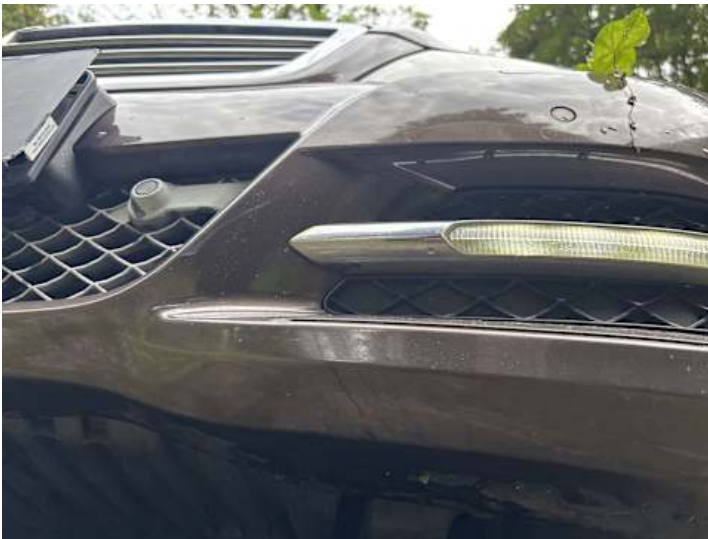
Stoßstange vorne (Kratzer)

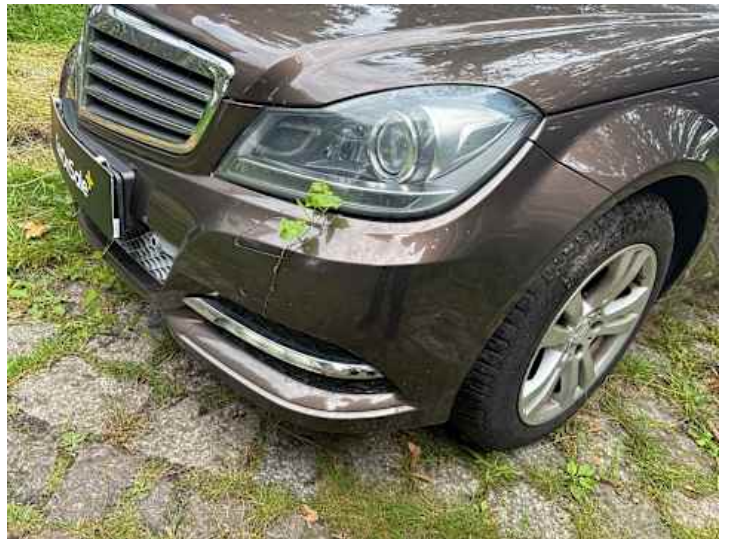
Stoßstange vorne (Kratzer)

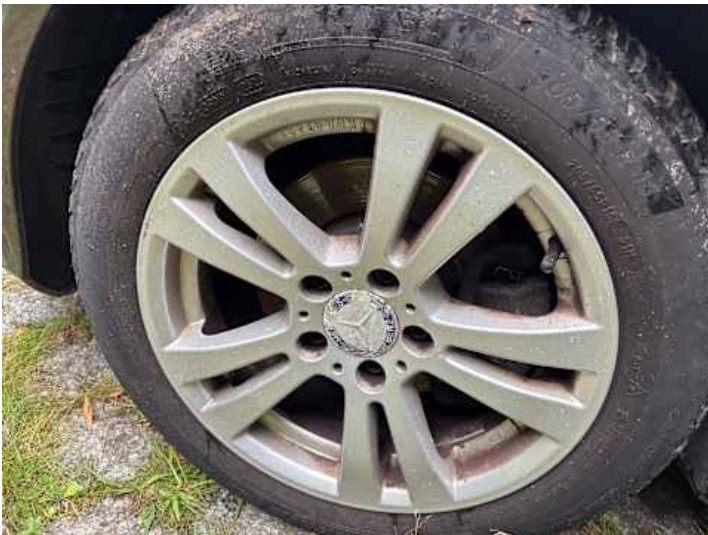
(4 mm)  
Rost

Rad (Rost)

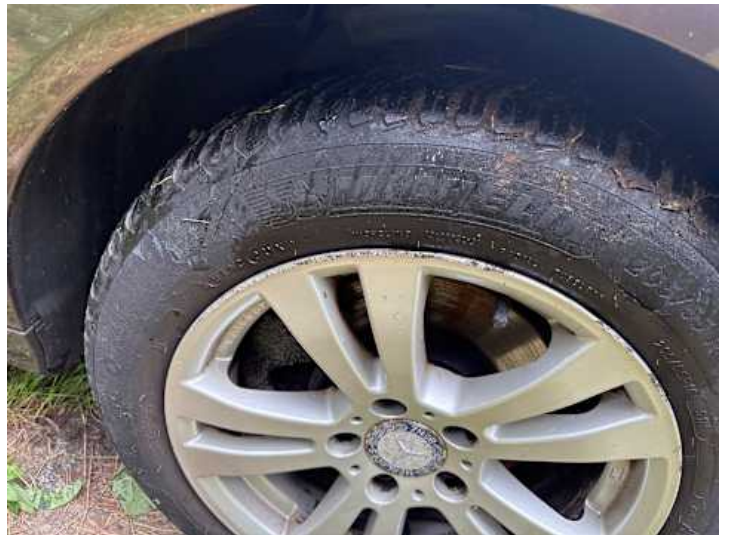
(4 mm)  
Kratzer

Rad (Kratzer)

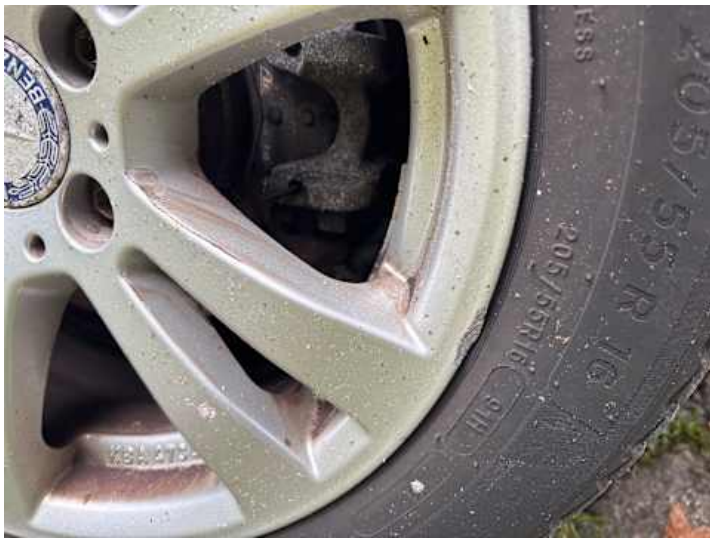
(5 mm)  
Kerben

Rad (Kerben)

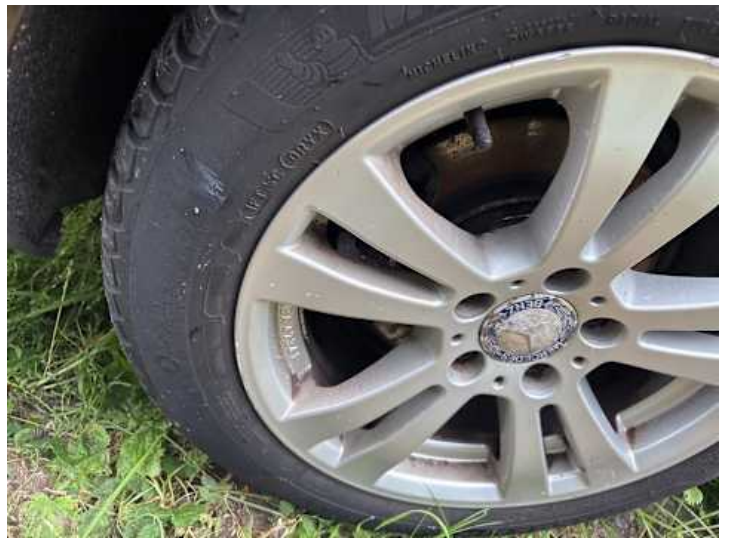
(5 mm)  
Kratzer

Rad (Kratzer)

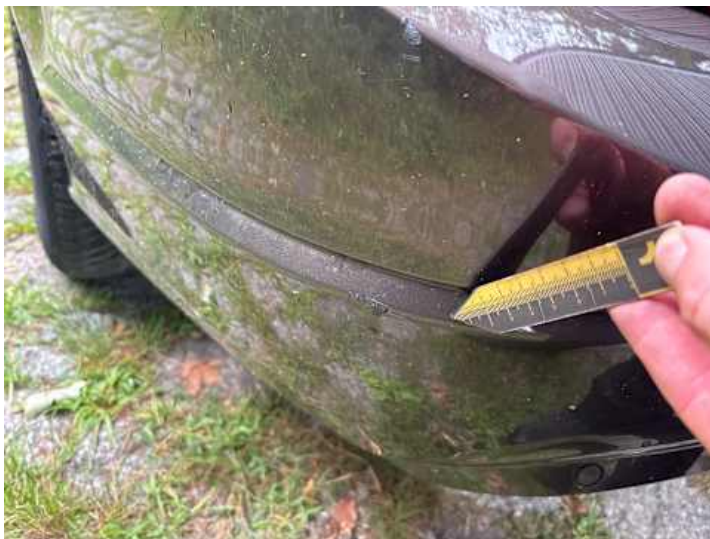
Stoßstange hinten (Kratzer)

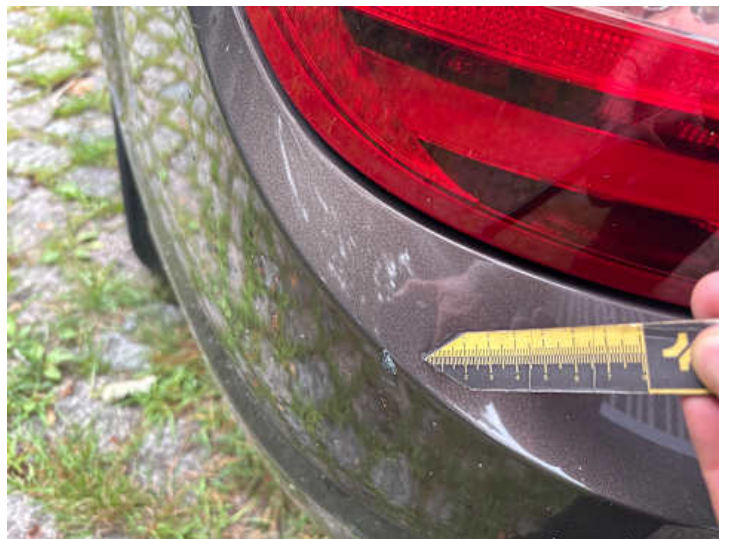
Stoßstange hinten (Kratzer)

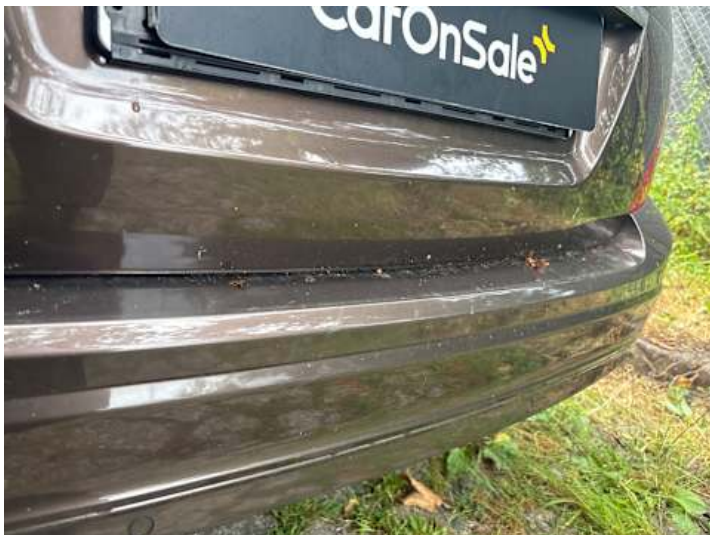
Stoßstange hinten (Kratzer)

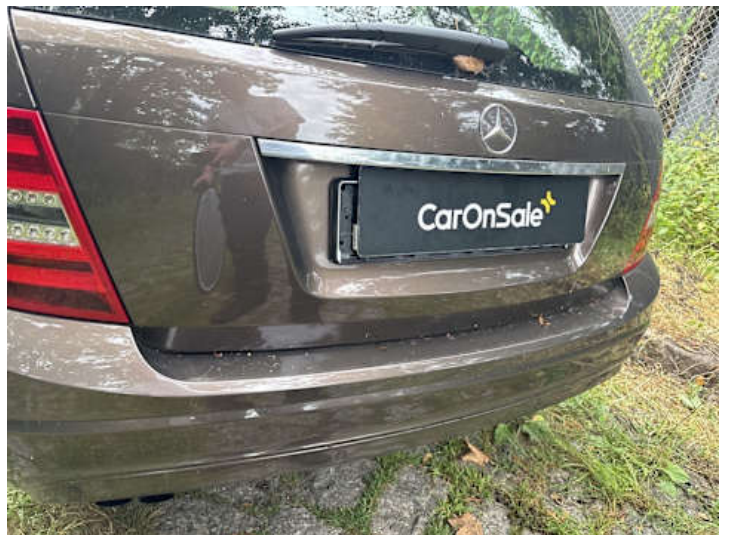
Stoßstange hinten (Kratzer)

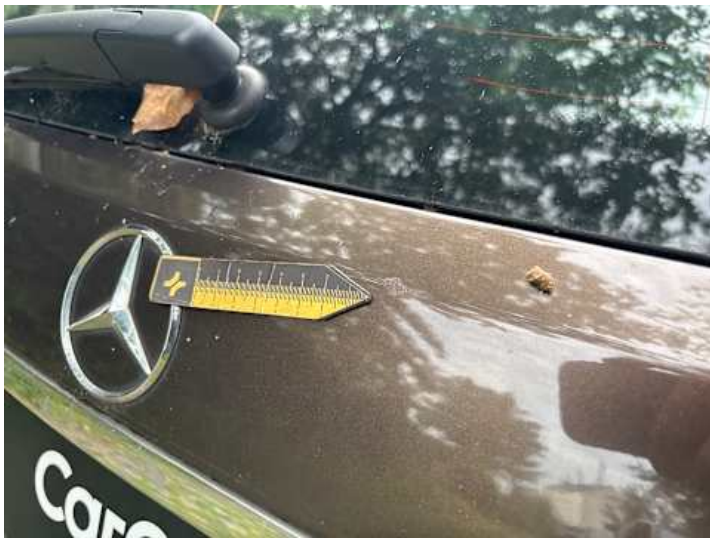
Heckklappe (Kratzer)

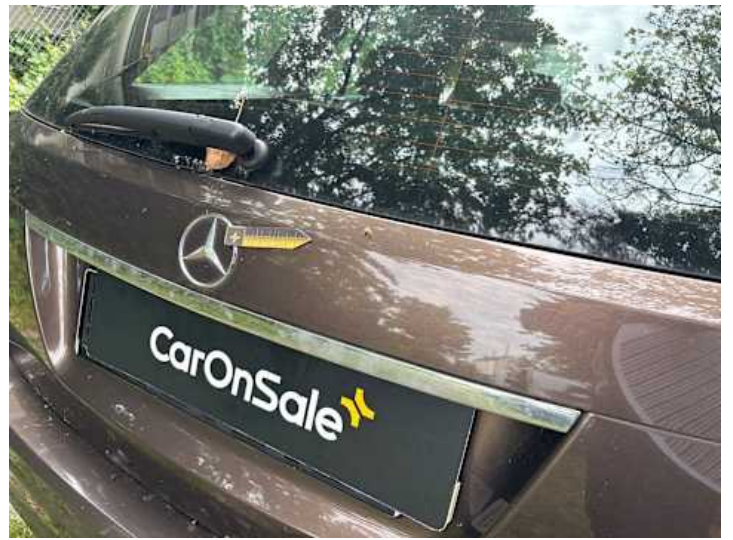
Heckklappe (Kratzer)

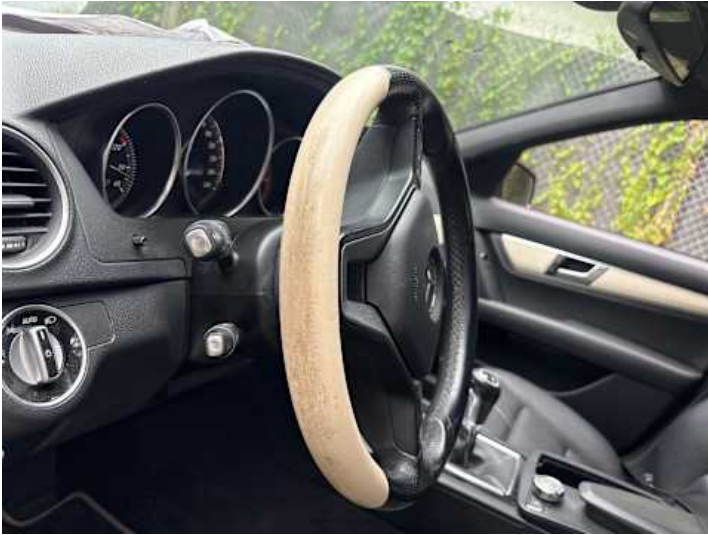
Innenraum (Verschleiß)

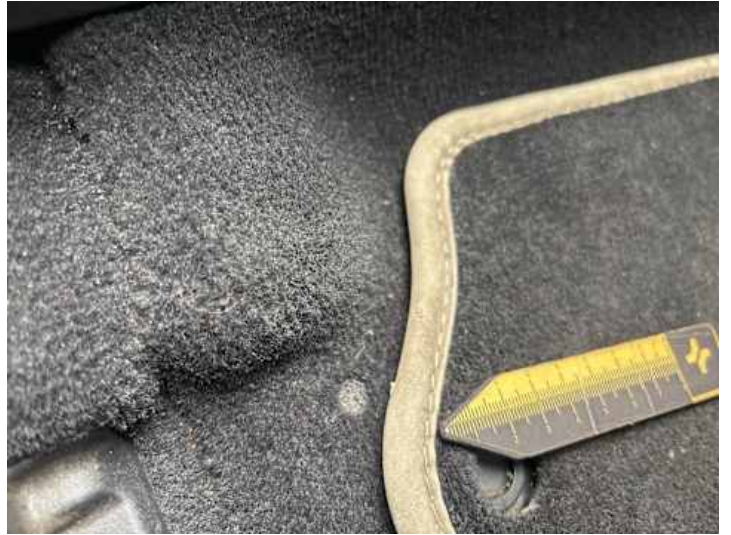
Innenraum (Brandloch)
