## Volkswagen Polo Team

EZ 06/2010 | Kleinwagen | Benzin | Schaltgetriebe | 214.643km  
Besteuerung: Differenzbesteuert (§25a UStG)  
Fahrzeugstandort: 61\*\*\*  
Fahrzeug aufgenommen am: 21.08.2026

# Hinweise zum Zustandsbericht

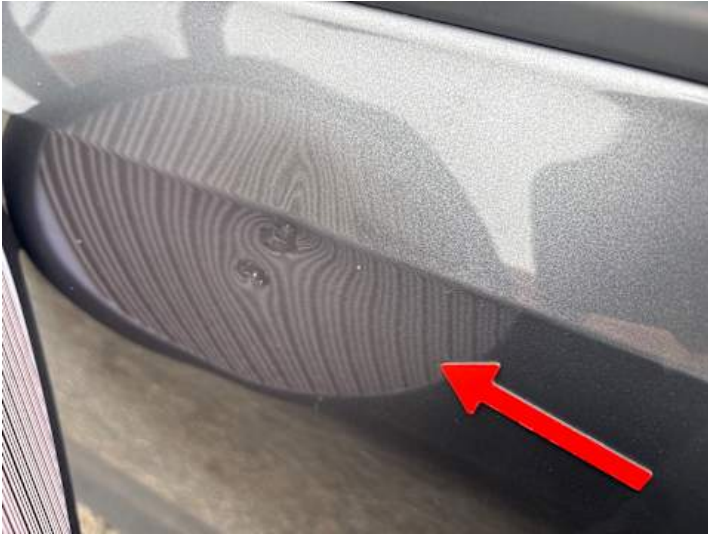
Fahrtür (Kratzer, Delle)

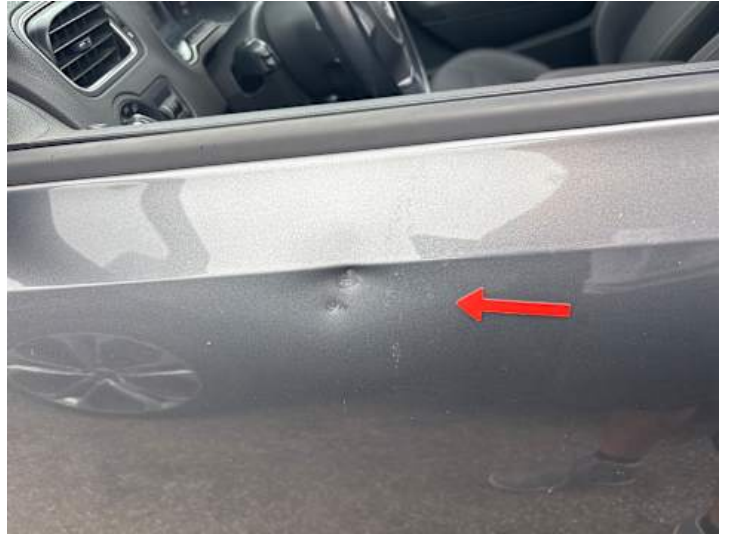
Fahrtür (Kratzer, Delle)

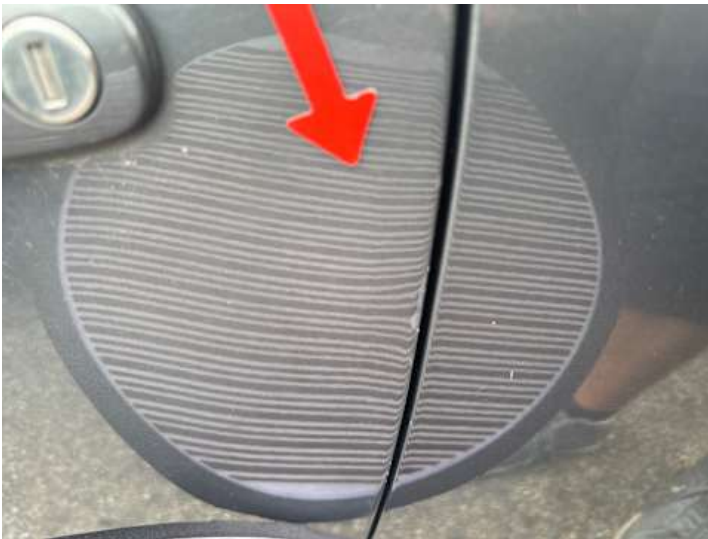
Fahrtür (Kratzer, Delle)

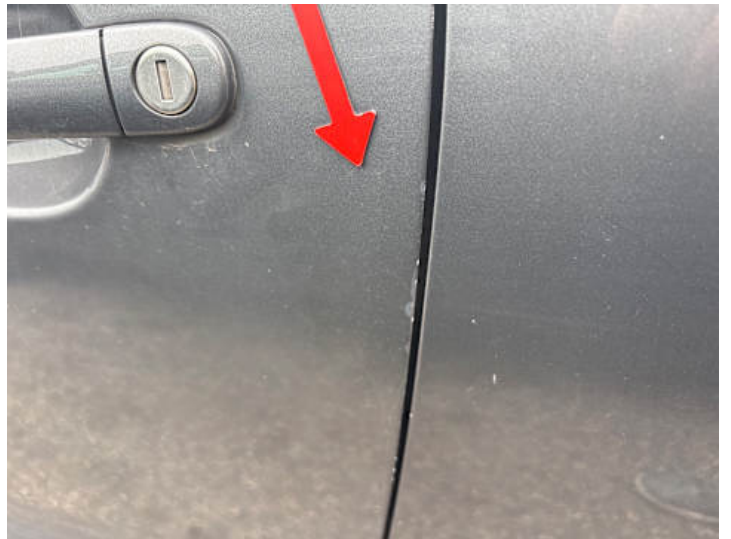
Fahrtür (Kratzer, Delle)

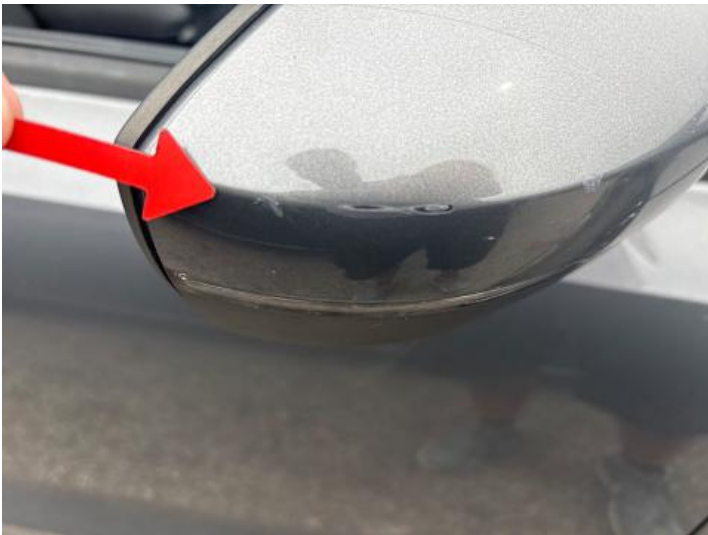
Beifahrtür (Kratzer)

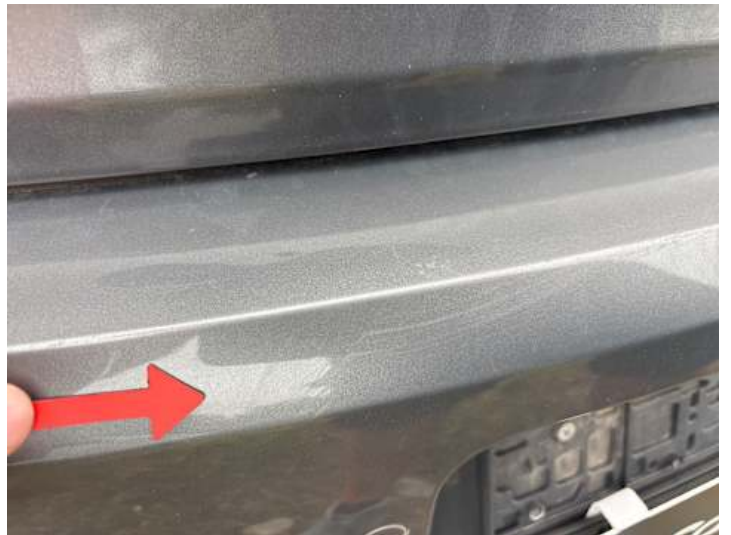
Stoßstange hinten (Kratzer)

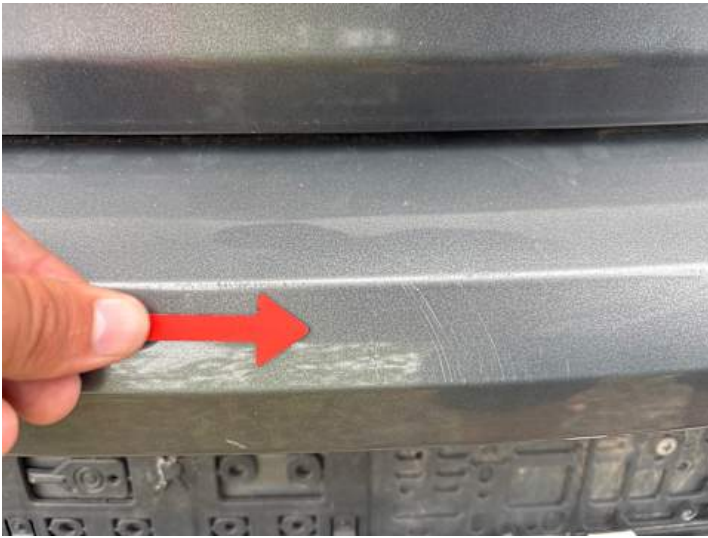
Stoßstange hinten (Kratzer)

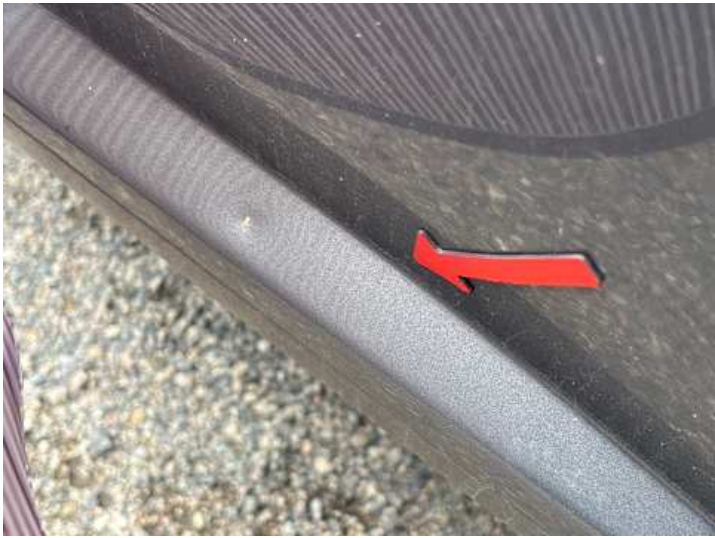
Schweller links (Delle)

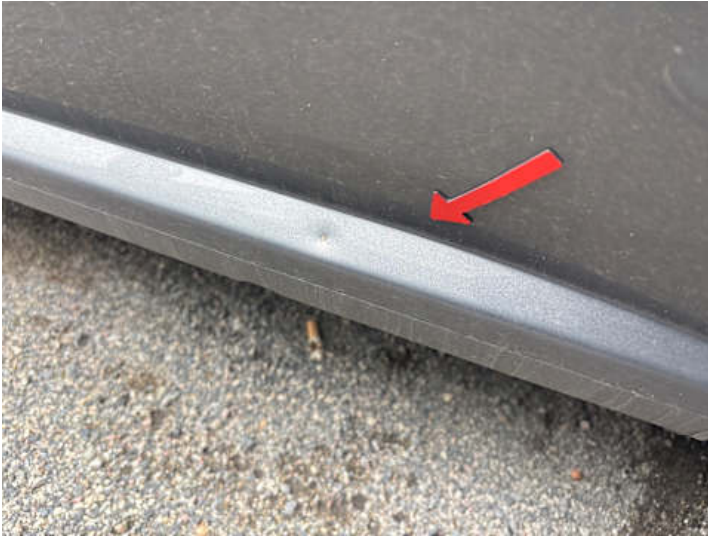
Schweller links (Delle)

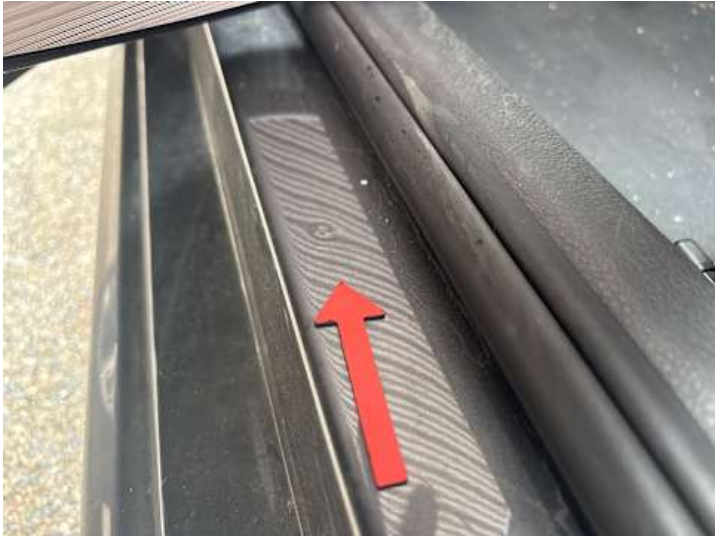
Schweller links (Delle)

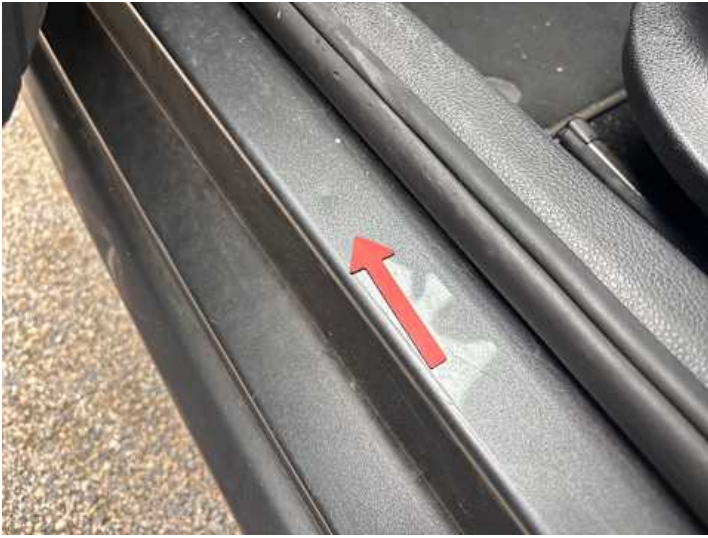
Schweller links (Delle)

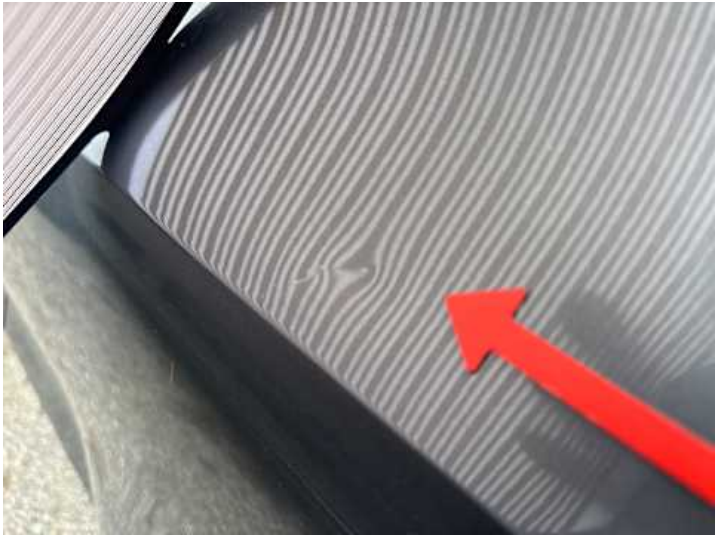
Seitenteil hinten links (Delle, Kratzer)

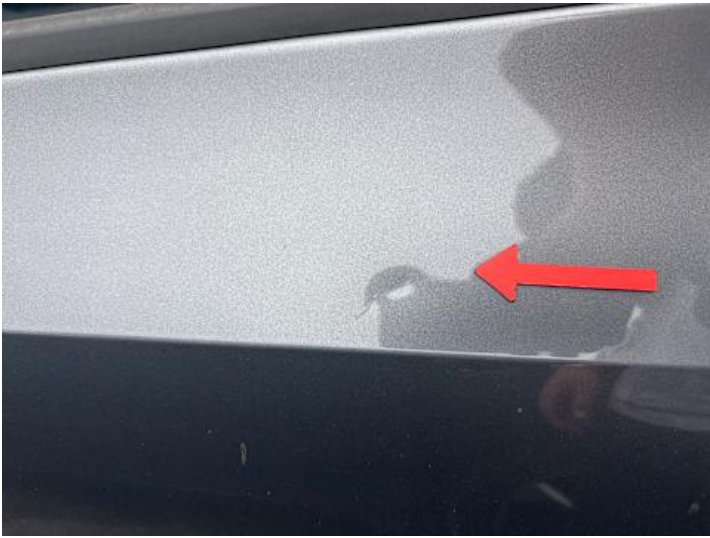
Seitenteil hinten links (Delle, Kratzer)

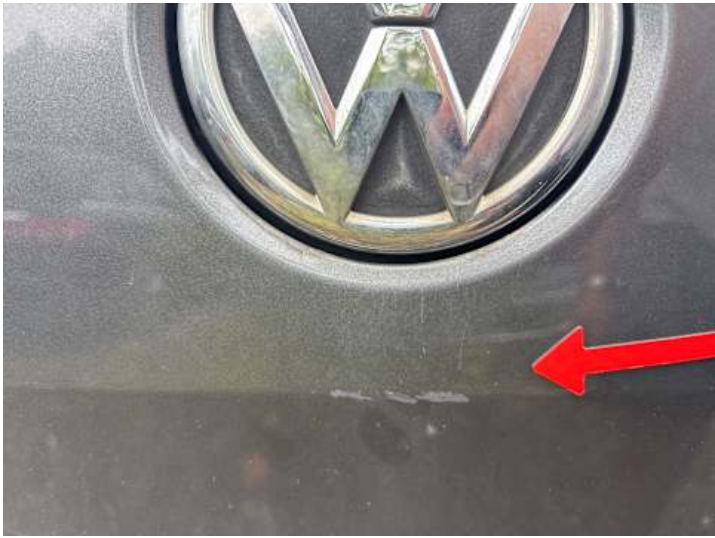
Heckklappe (Kratzer)

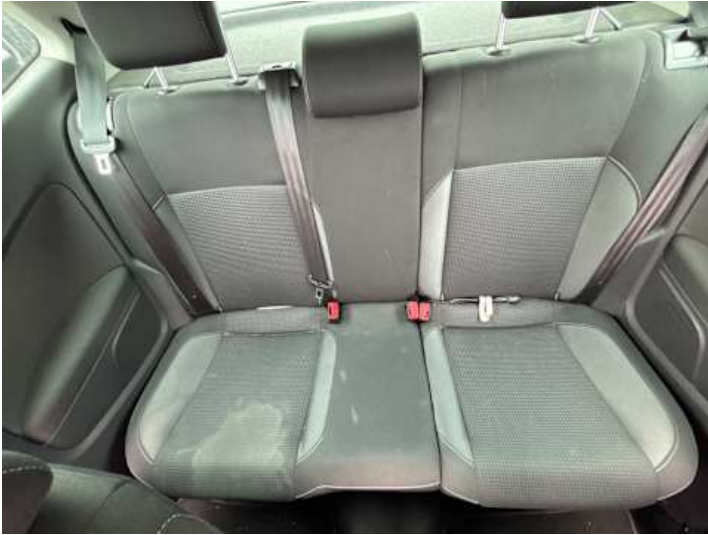
Innenraum (Verschmutzung, Verschleiß)

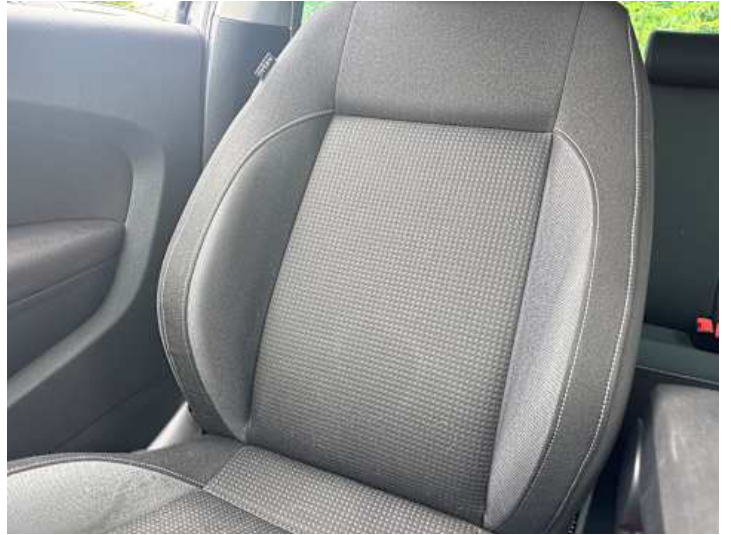
Innenraum (Verschmutzung, Verschleiß)

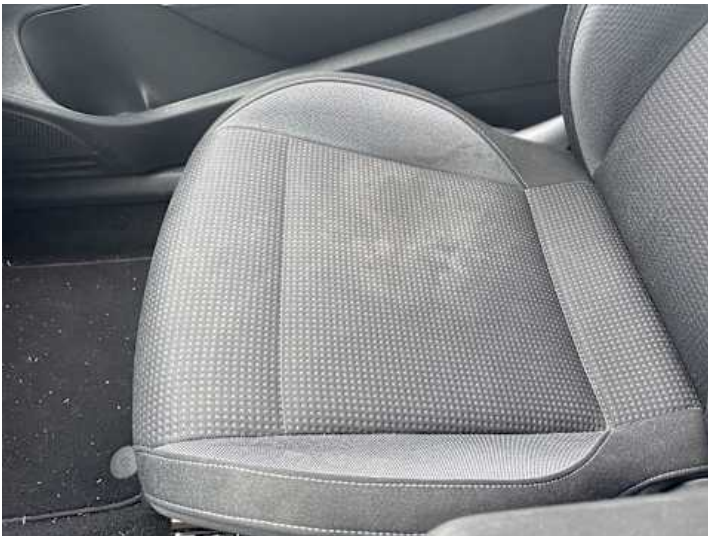
Innenraum (Verschmutzung, Verschleiß)

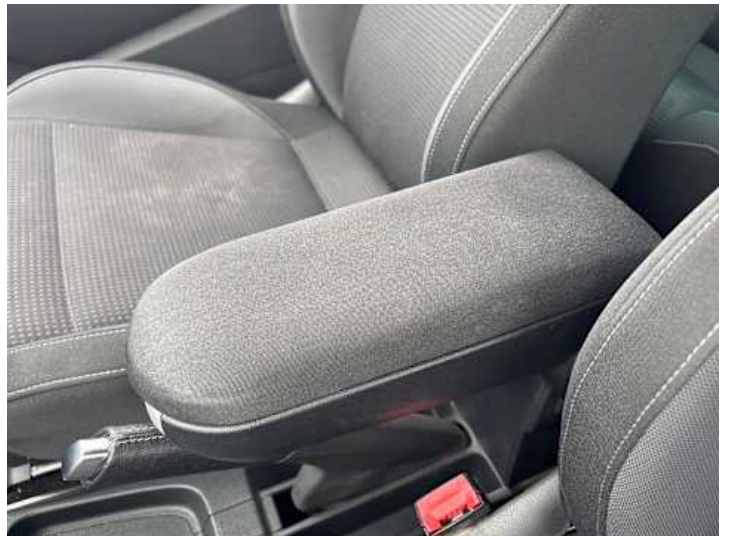
Innenraum (Verschmutzung, Verschleiß)

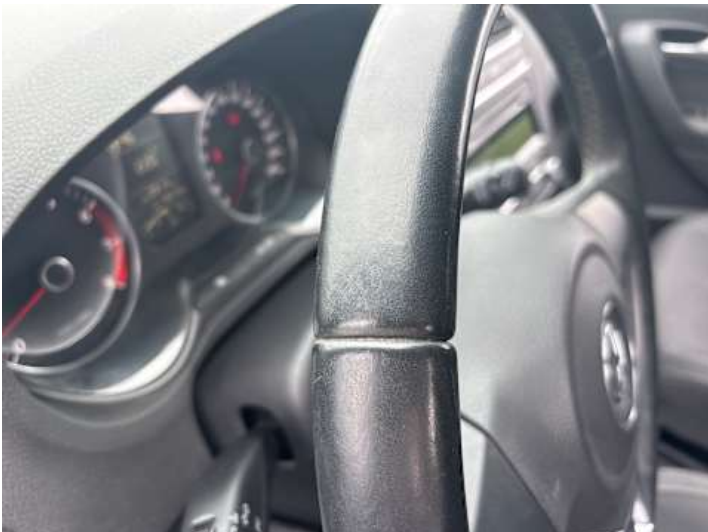
Innenraum (Verschmutzung, Verschleiß)

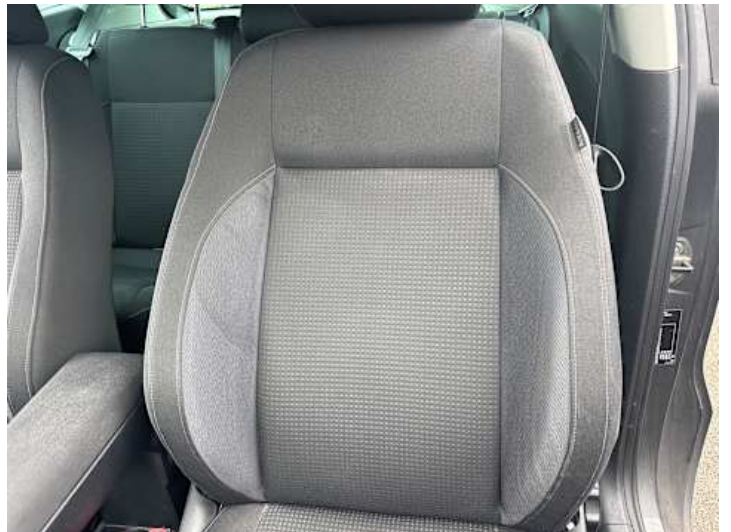
Innenraum (Verschmutzung, Verschleiß)

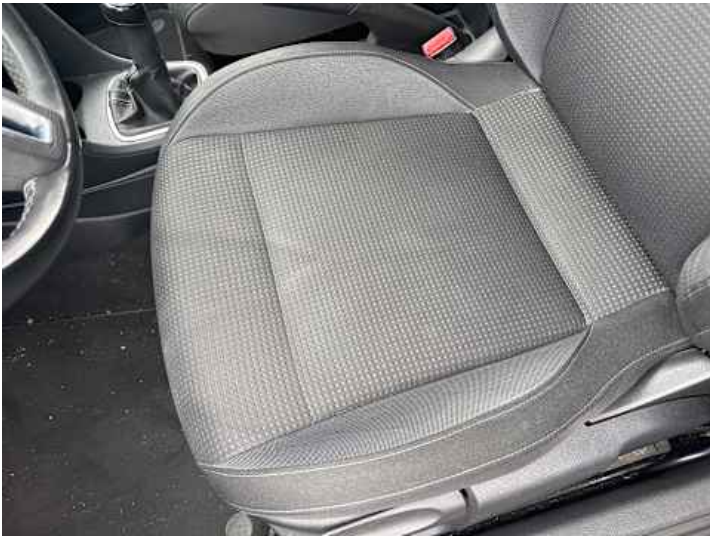
Innenraum (Verschmutzung, Verschleiß)

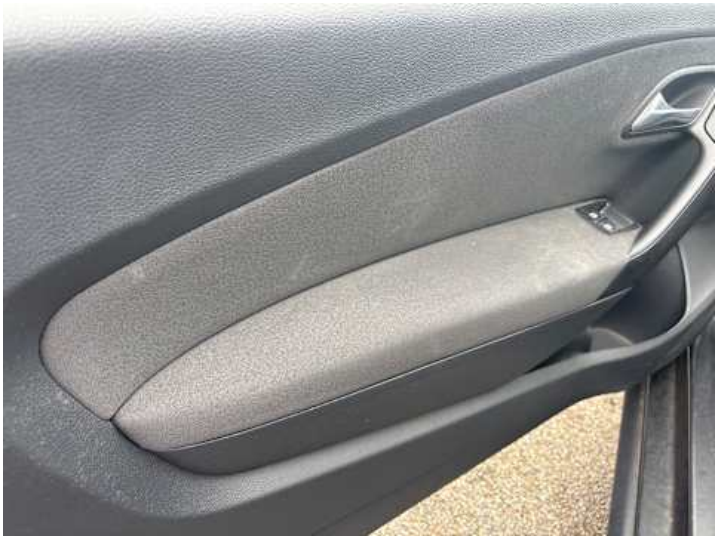
Innenraum (Verschmutzung, Verschleiß)
