## Volkswagen Golf Comfortline BlueMotion

EZ 01/2015 | Limousine | Diesel | Schaltgetriebe | 238.905km  
Besteuerung: Differenzbesteuert (§25a UStG)  
Fahrzeugstandort: 52\*\*\*  
Fahrzeug aufgenommen am: 05.08.2026

# Hinweise zum Zustandsbericht

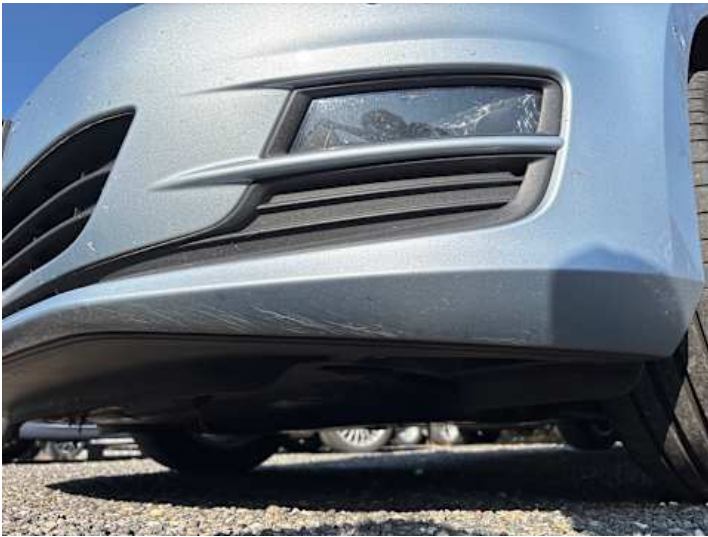
Stoßstange vorne (Kratzer)

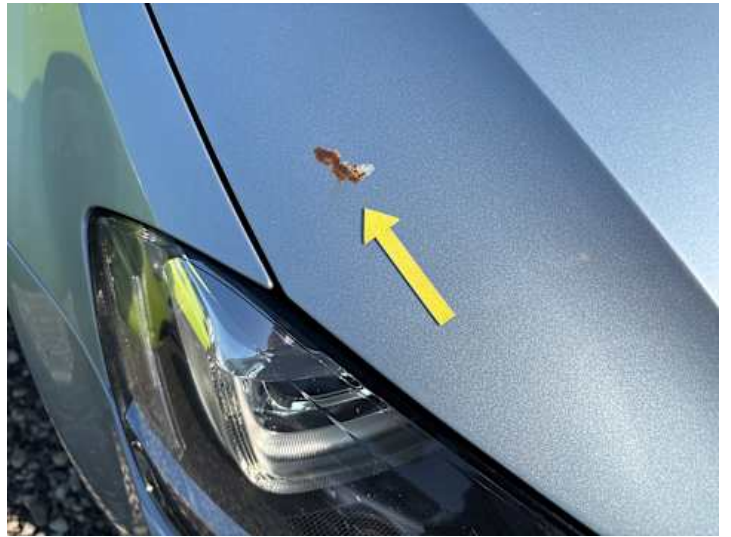
| Fahrzeugteil | Lackschichtdicke (in µm) | Fahrzeugteil | Lackschichtdicke (in µm) |
|---|---|---|---|
| Motorhaube | 300 | Heckklappe | 100 |

Motorhaube (Lackschaden, Rost)

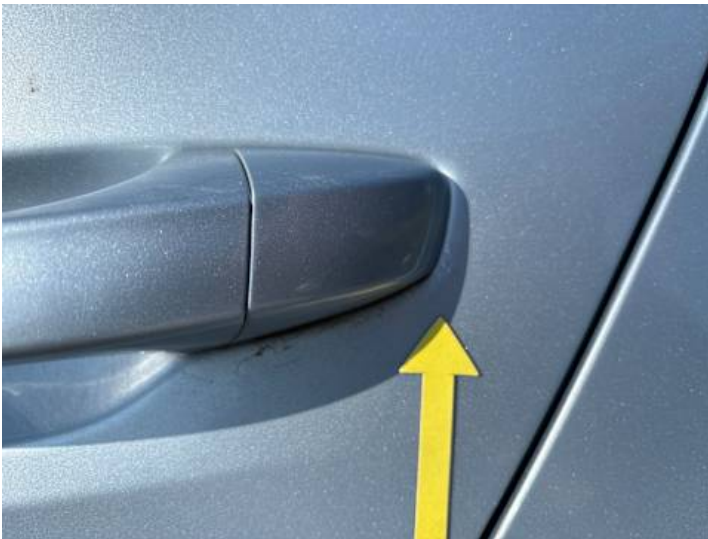
Türe hinten links (Rost)

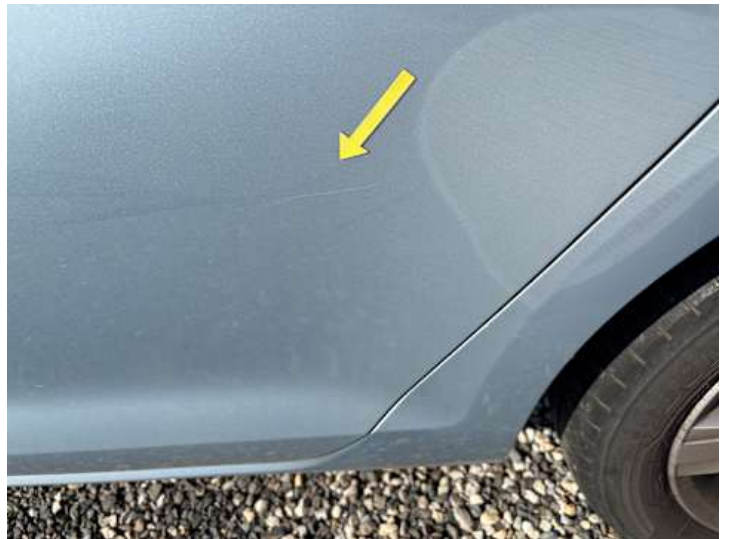
Türe hinten links (Kratzer)

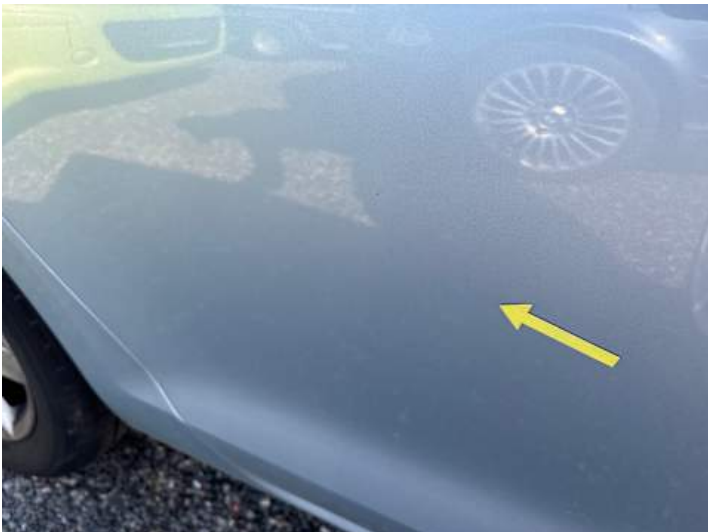
Türe hinten rechts (Kratzer)

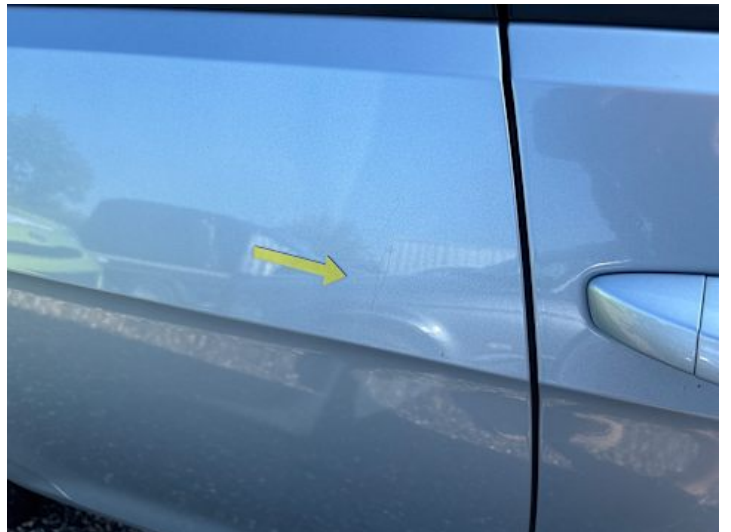
Türe hinten rechts (Kratzer)

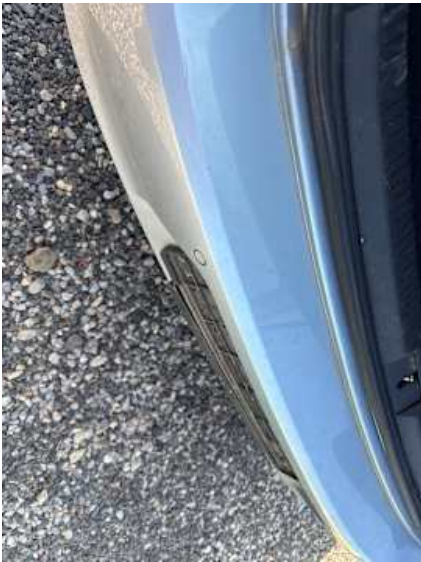
Stoßstange hinten (Kratzer)

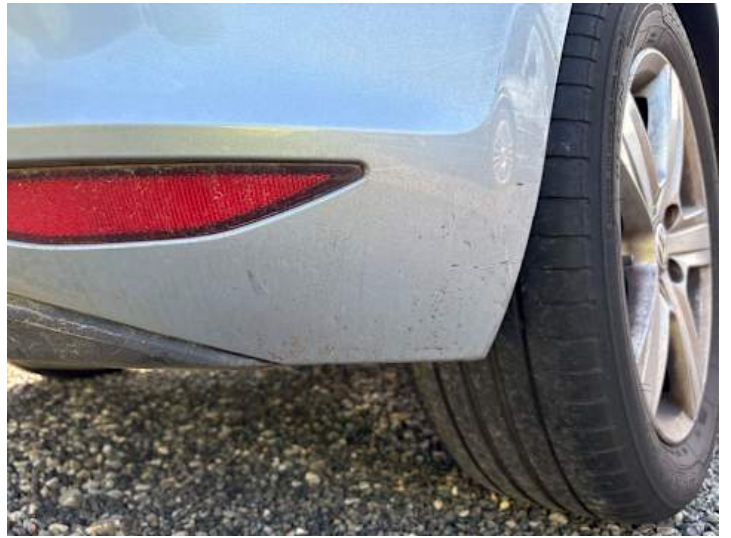
Stoßstange hinten (Kratzer)

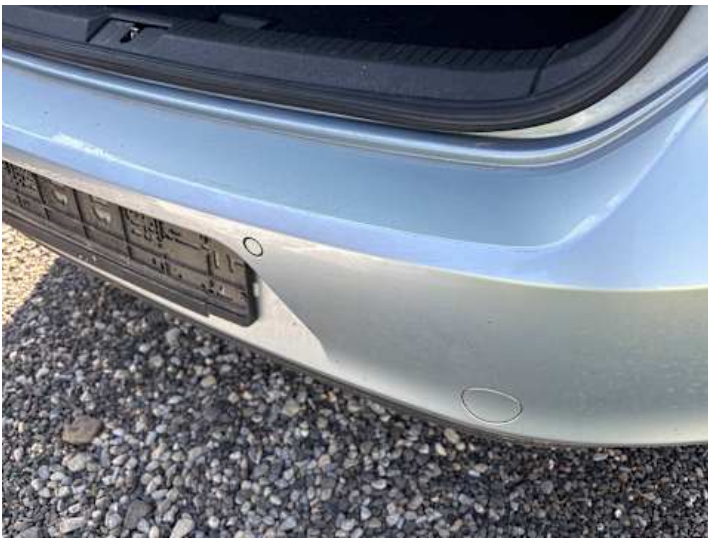
Stoßstange hinten (Kratzer)

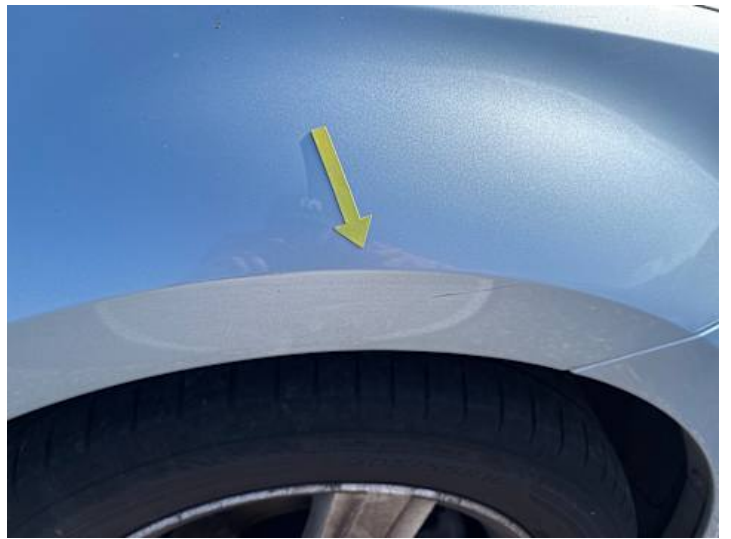
| Fahrzeugteil | Lackschichtdicke (in µm) | Fahrzeugteil | Lackschichtdicke (in µm) |
|---|---|---|---|
| Kotflügel vorne links | 115 | Kotflügel vorne rechts | 220 |

Kotflügel vorne rechts (Kratzer)

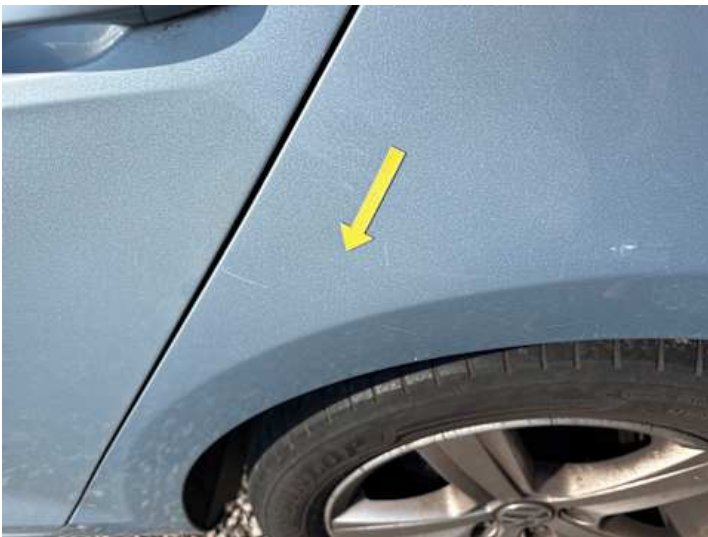
Seitenteil hinten links (Kratzer)

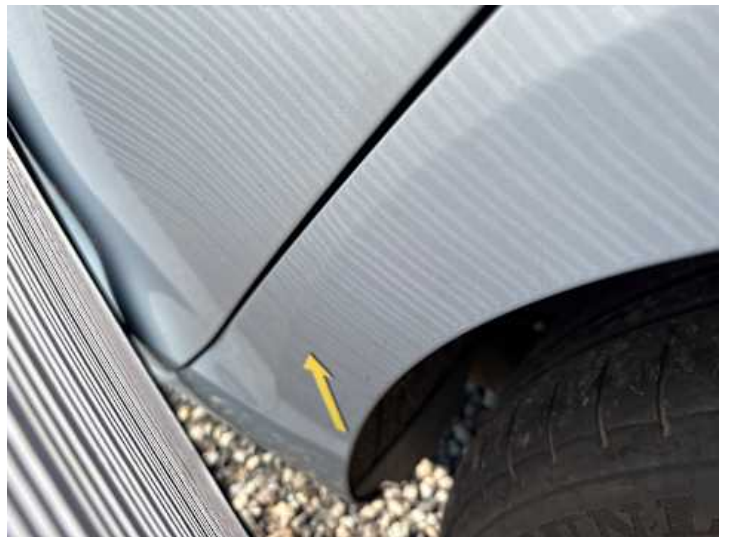
Seitenteil hinten links (Delle, Kratzer)

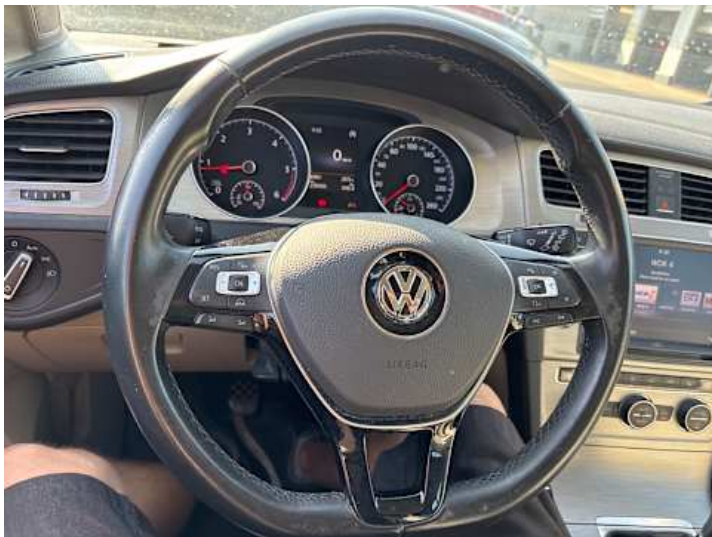
Innenraum (Diverse Schäden, Verschleiß)

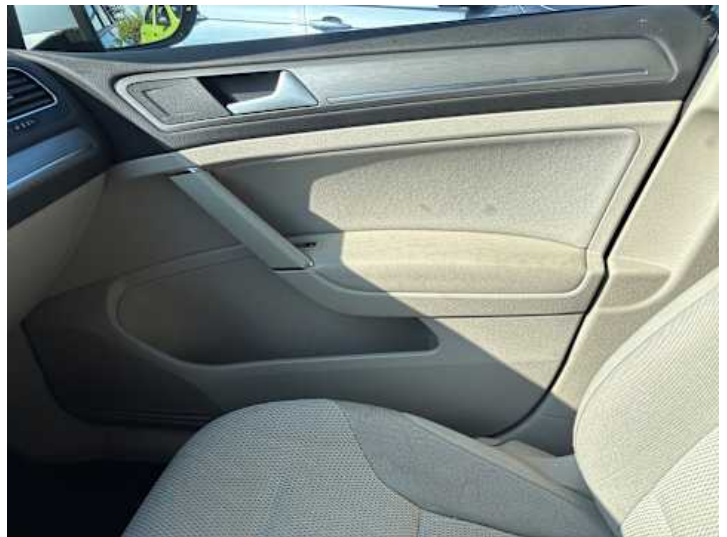
Innenraum (Diverse Schäden, Verschleiß, Verschmutzung)

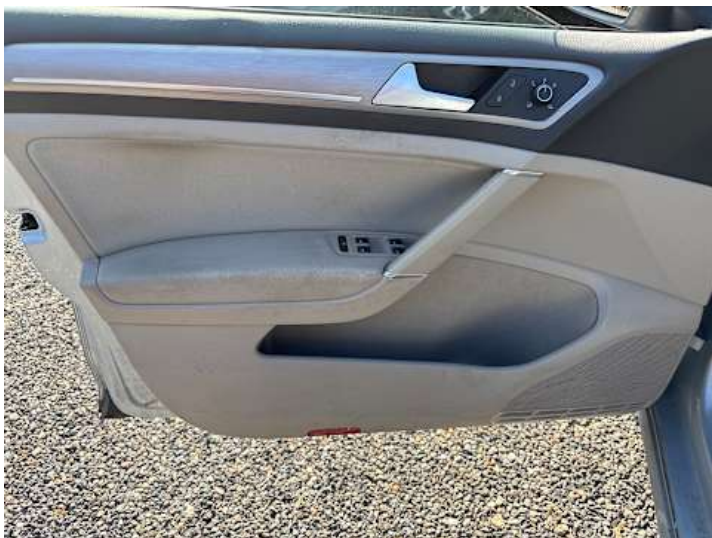
Innenraum (Diverse Schäden, Verschleiß, Verschmutzung)

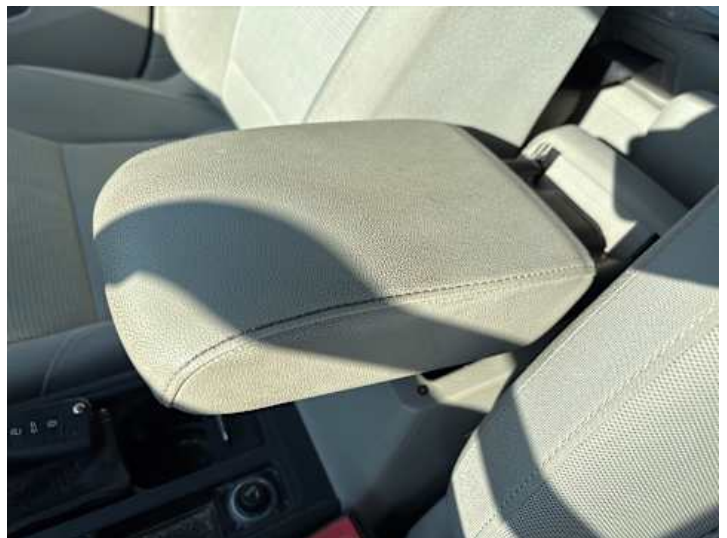
Innenraum (Diverse Schäden, Verschleiß, Verschmutzung)

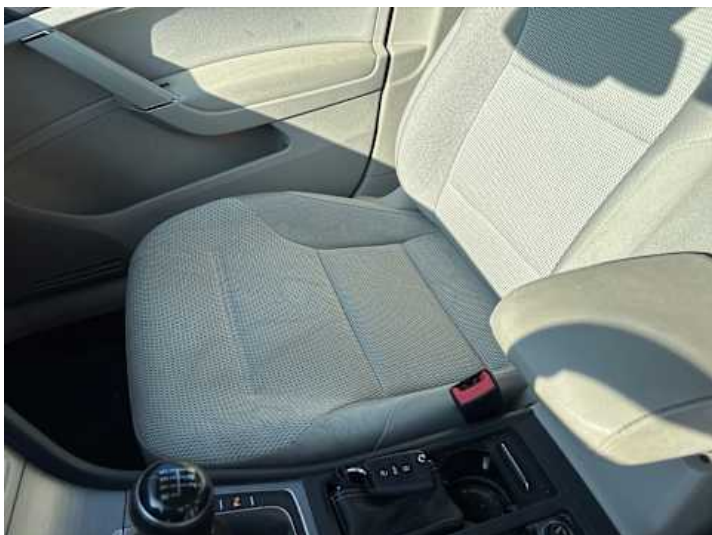
Innenraum (Diverse Schäden, Verschleiß, Verschmutzung)

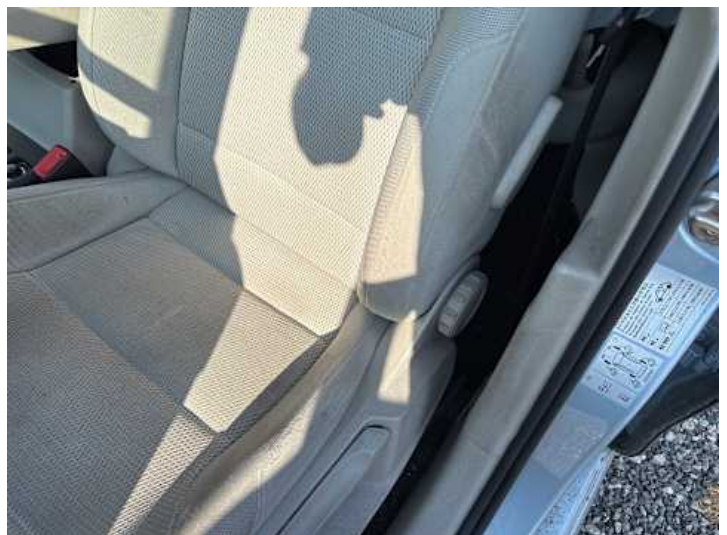
Innenraum (Diverse Schäden, Verschleiß, Verschmutzung)

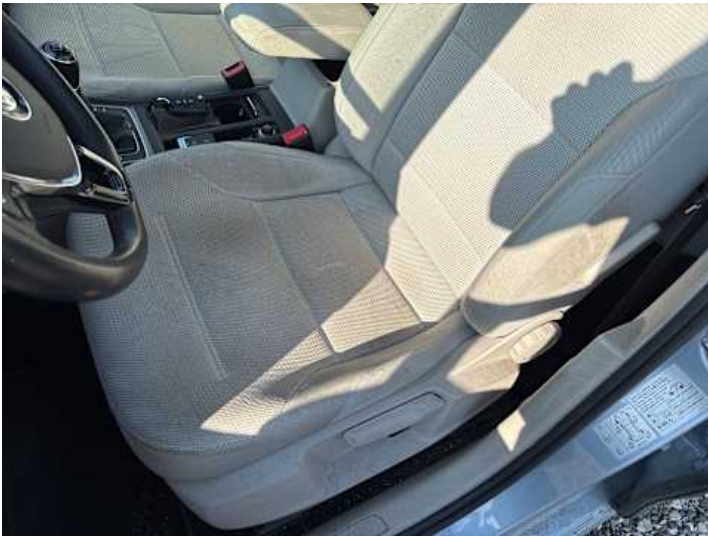
Innenraum (Diverse Schäden, Verschleiß, Verschmutzung)

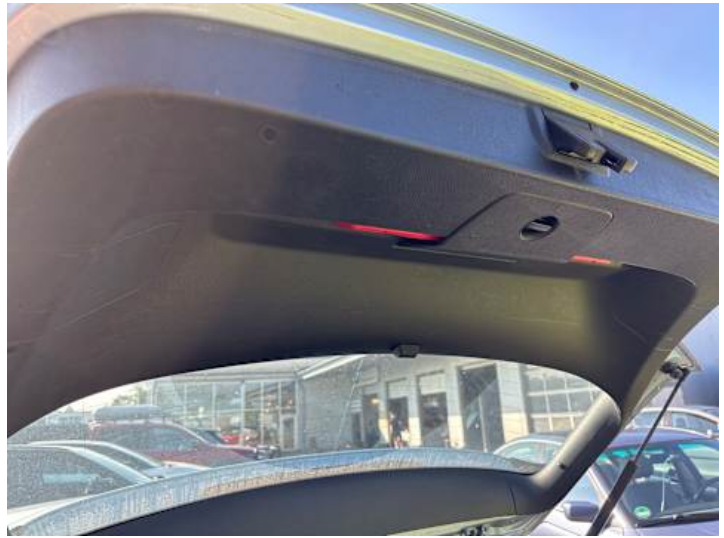
Innenraum (Kratzer, Diverse Schäden)

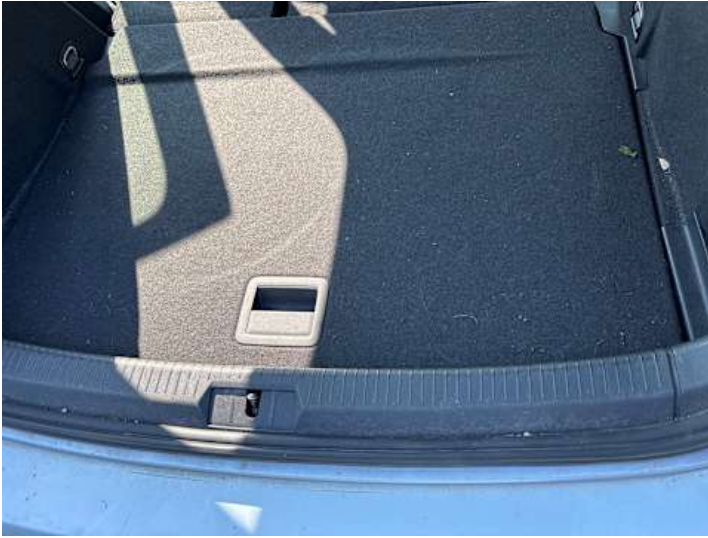
Tiergeruch; Service/Wartung fällig;

Innenraum (Tierhaare/Tiergeruch)

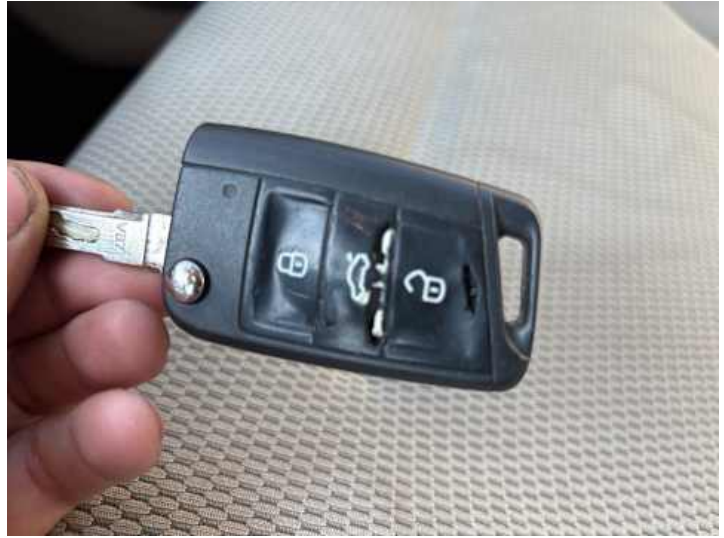
Innenraum (Riss/Bruch)

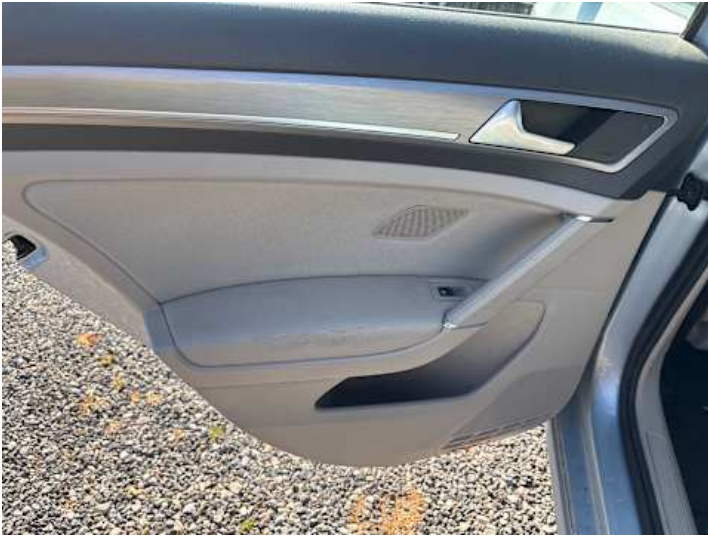
Innenraum (Verschmutzung)

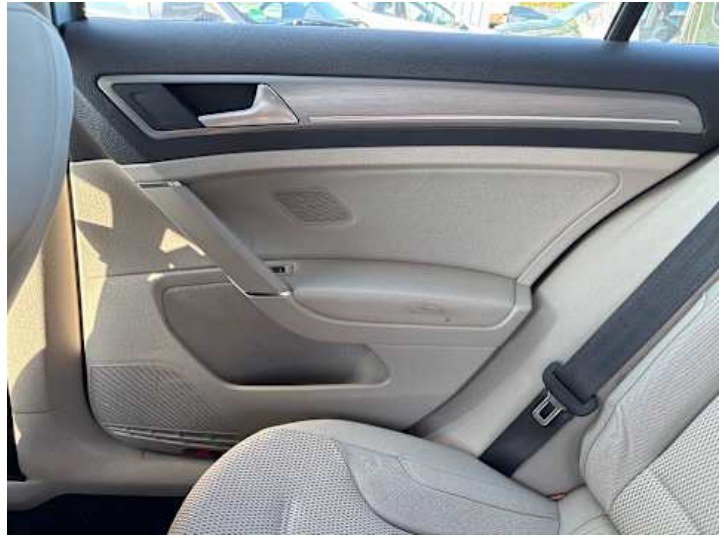
Innenraum (Verschmutzung)

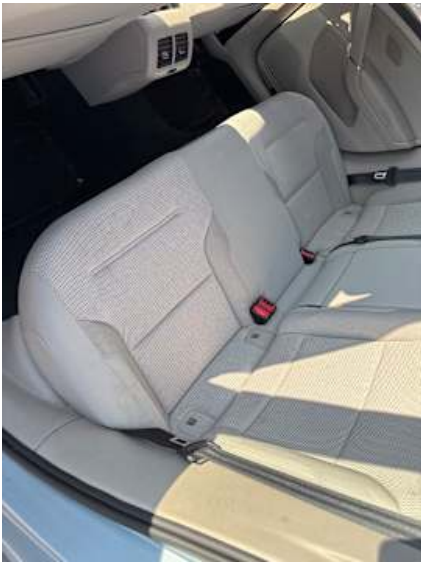
Innenraum (Verschmutzung)
