## Mercedes-Benz C 200 CDI

EZ 09/1998 | Kombi | Diesel | Automatikgetriebe | 249.679km  
Besteuerung: Differenzbesteuert (§25a UStG)  
Fahrzeugstandort: 04\*\*\*  
Fahrzeug aufgenommen am: 05.08.2026

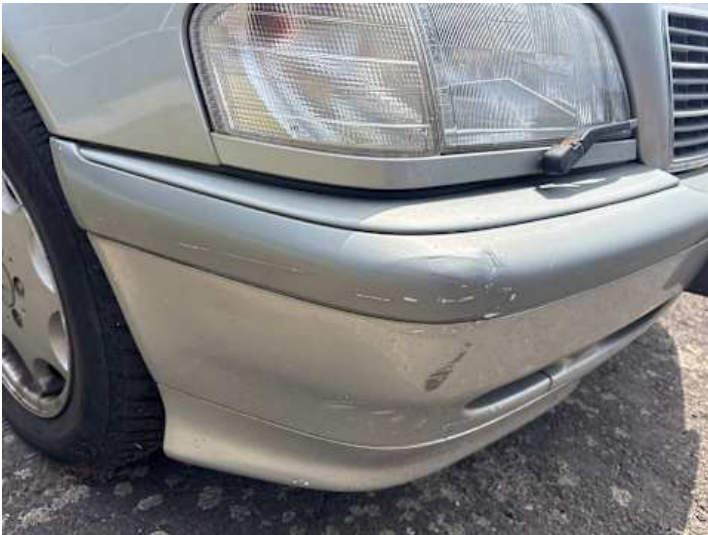
Stoßstange vorne (Kratzer, Lackschaden)

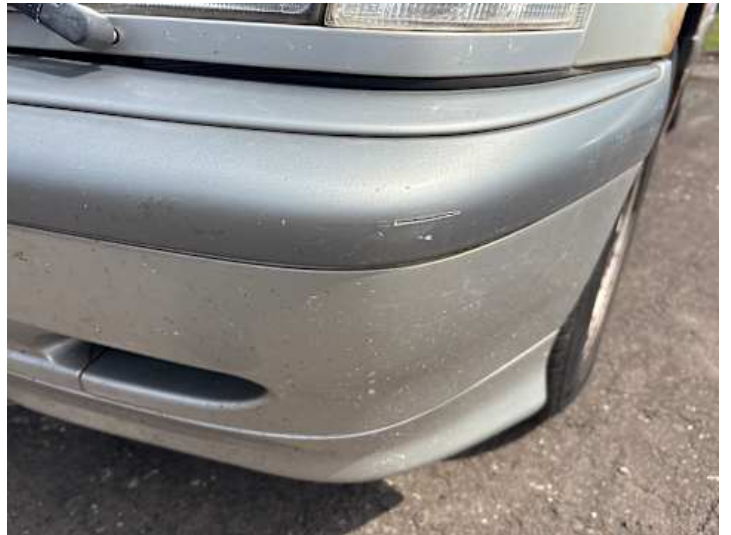
Stoßstange vorne (Kratzer, Lackschaden)

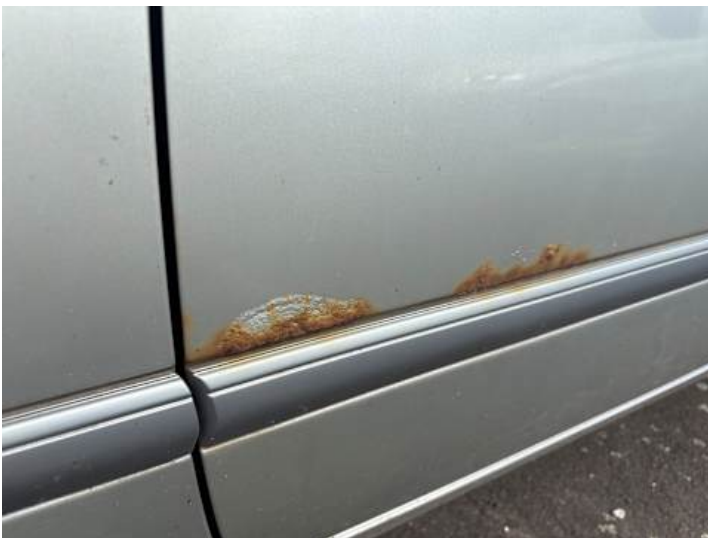
Fahrertür (Ausgeblichen/Matt, Lackschaden, Rost)

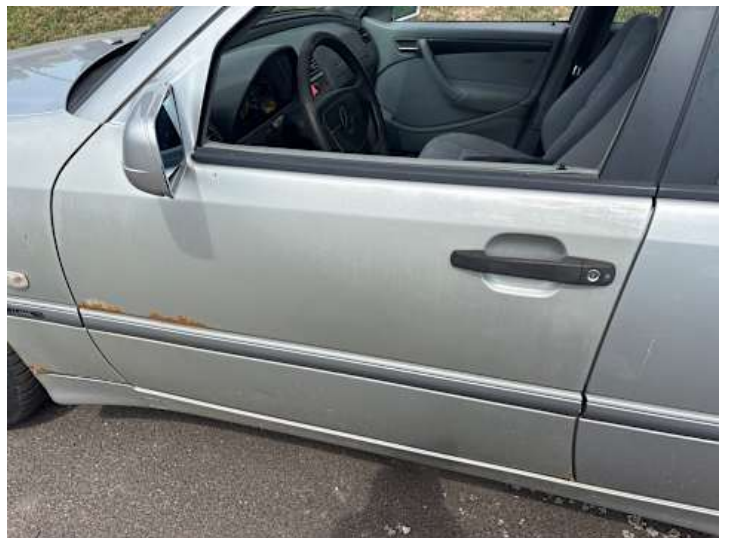
Fahrertür (Ausgeblichen/Matt, Lackschaden, Rost)

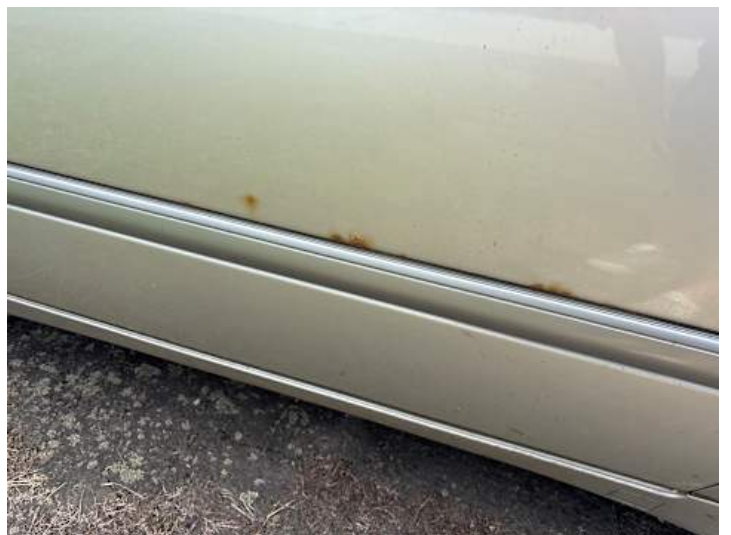
Beifahrertür (Rost, Lackschaden)

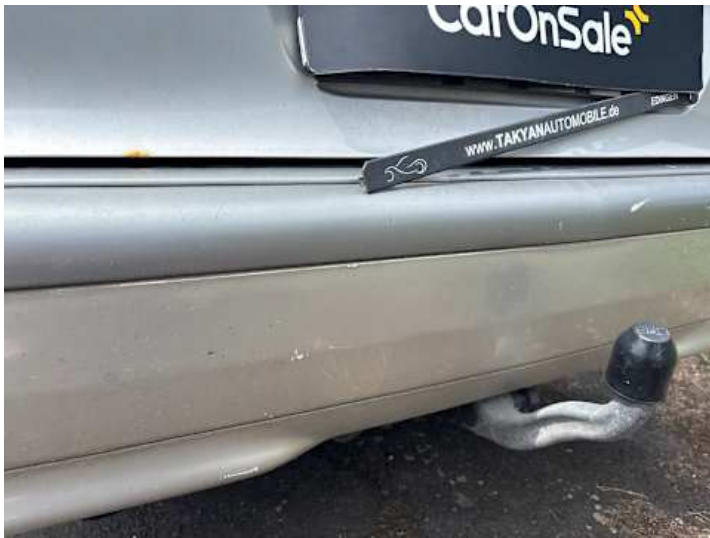
Stoßstange hinten (Kratzer, Lackschaden)

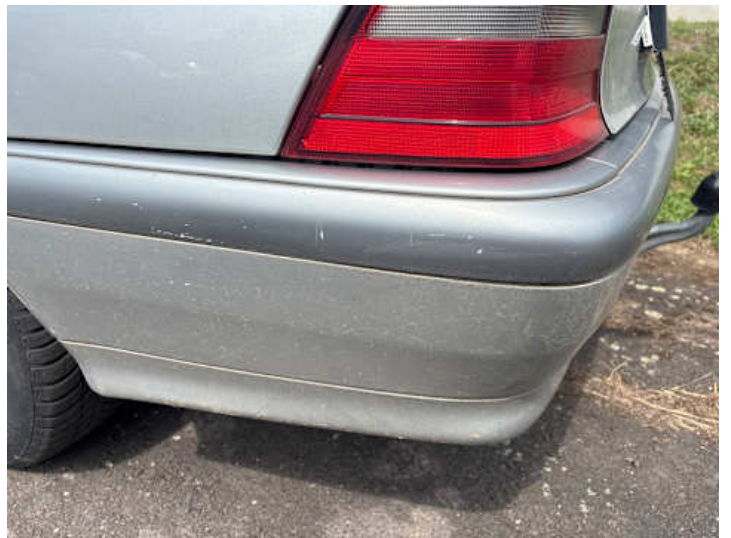
Stoßstange hinten (Kratzer, Lackschaden)

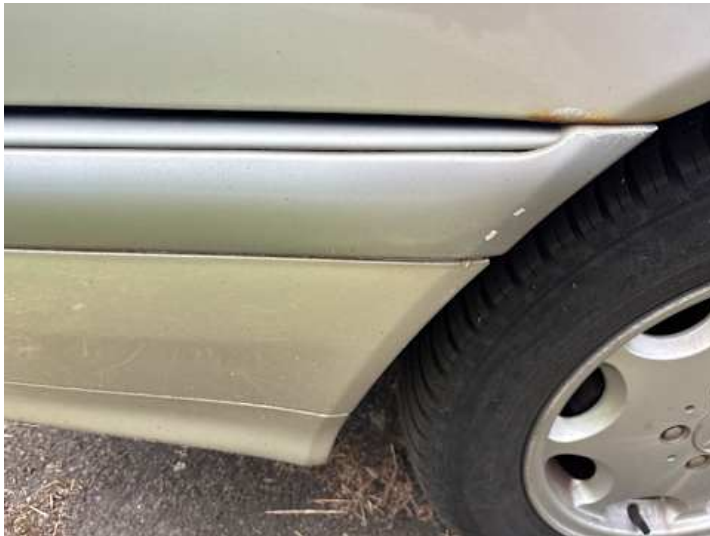
Stoßstange hinten (Kratzer, Lackschaden)

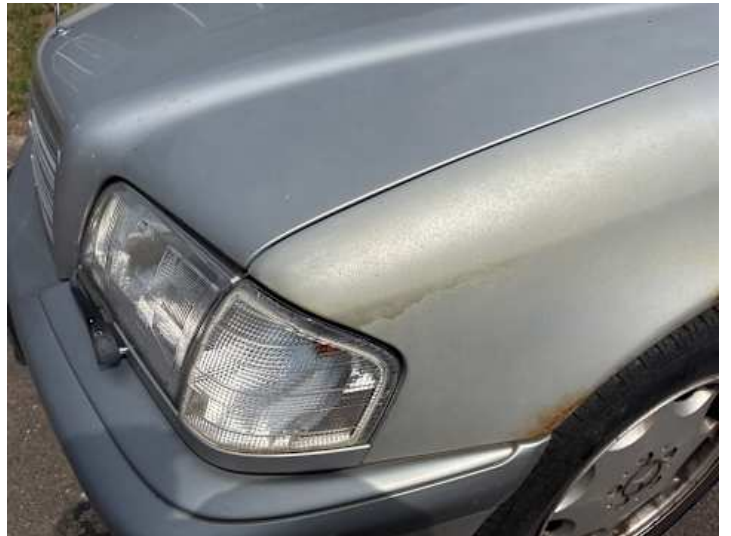
Kotflügel vorne links (Lackschaden, Rost)

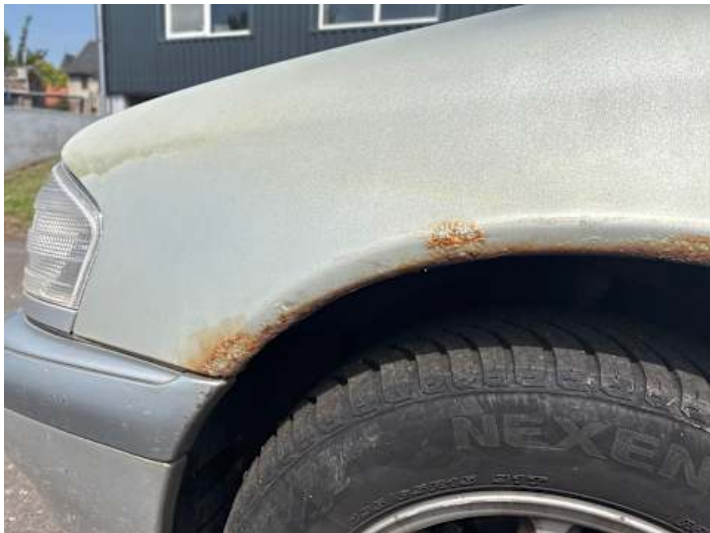
Kotflügel vorne links (Lackschaden, Rost)

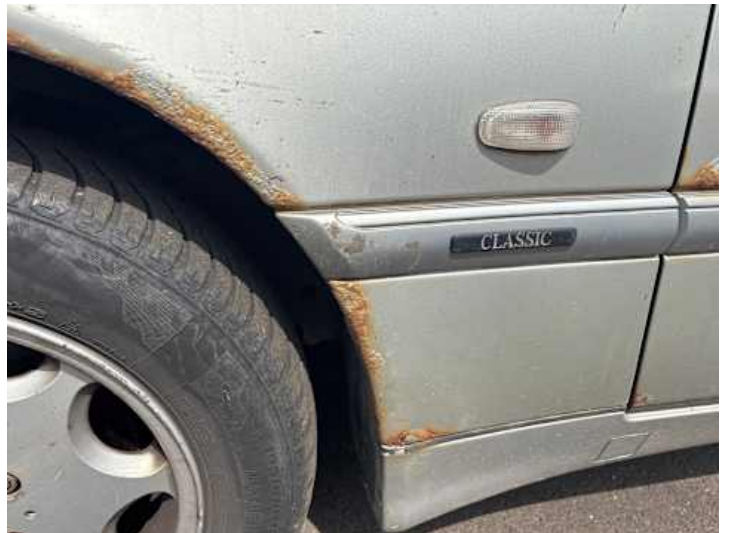
Kotflügel vorne links (Lackschaden, Rost)

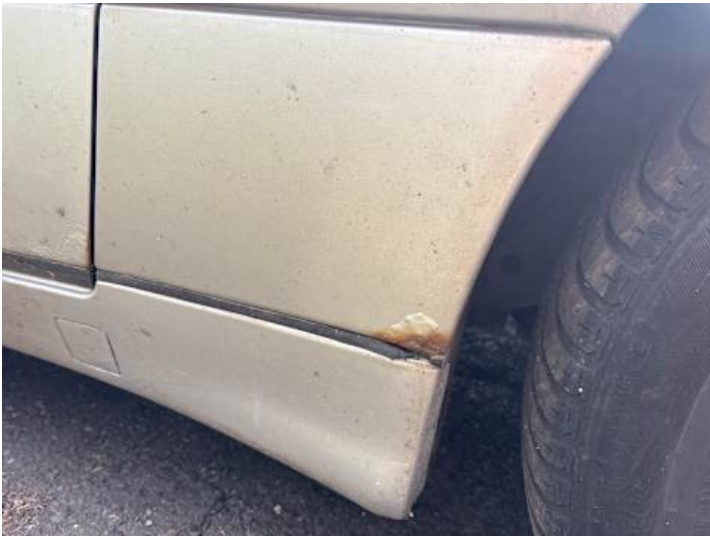
| Fahrzeugteil | Lackschichtdicke (in µm) | Fahrzeugteil | Lackschichtdicke (in µm) |
|---|---|---|---|
| Kotflügel vorne links | 110 | Kotflügel vorne rechts | 2000 |

Kotflügel vorne rechts (Rost, Lackschaden)

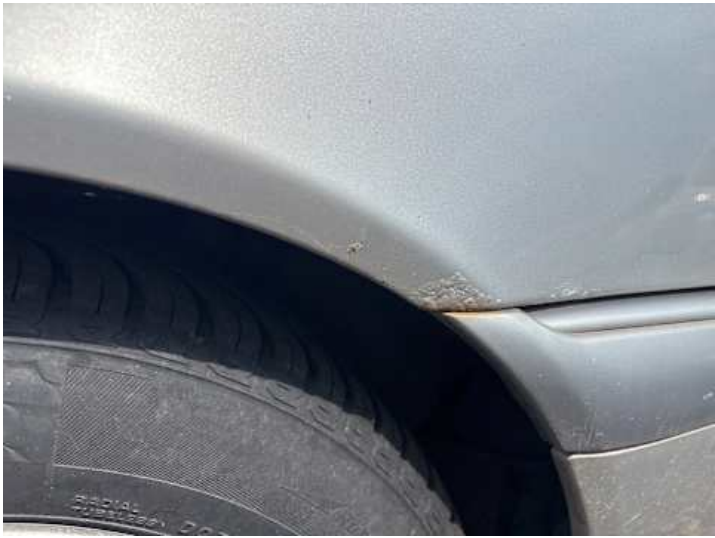
Seitenteil hinten links (Rost, Lackschaden)

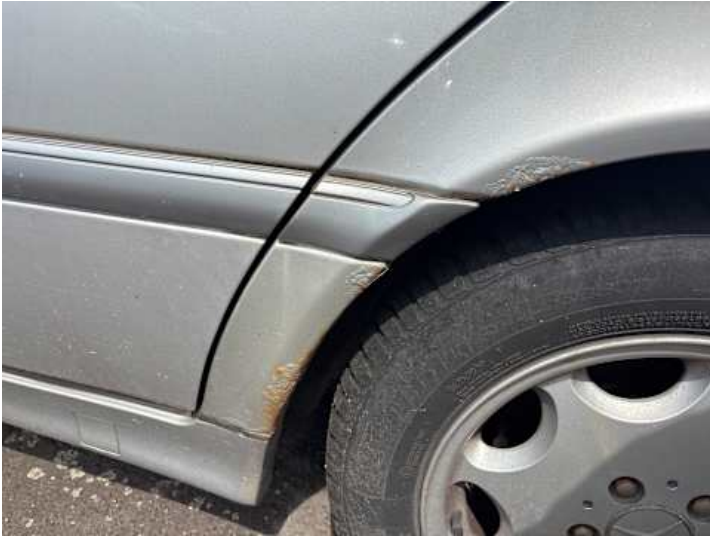
Seitenteil hinten links (Rost, Lackschaden)

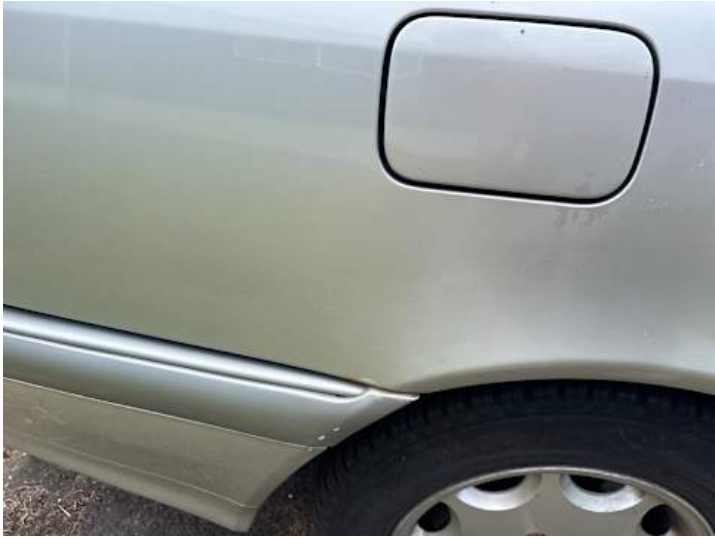
Seitenteil hinten rechts (Lackschaden, Rost)

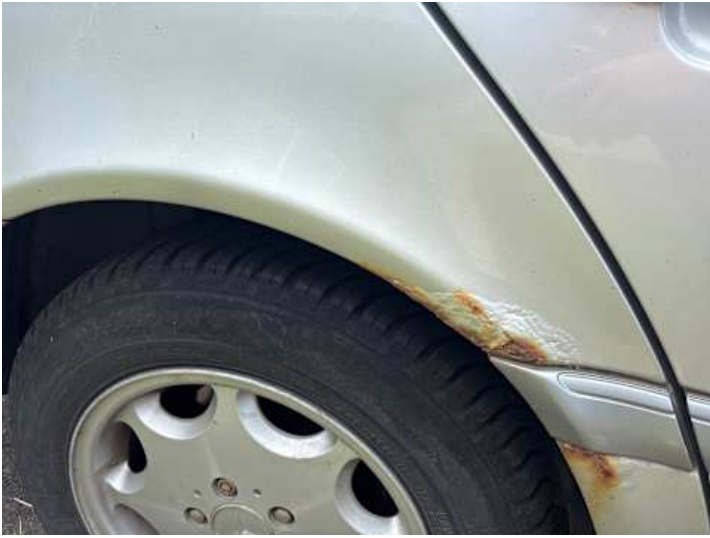
Seitenteil hinten rechts (Lackschaden, Rost)

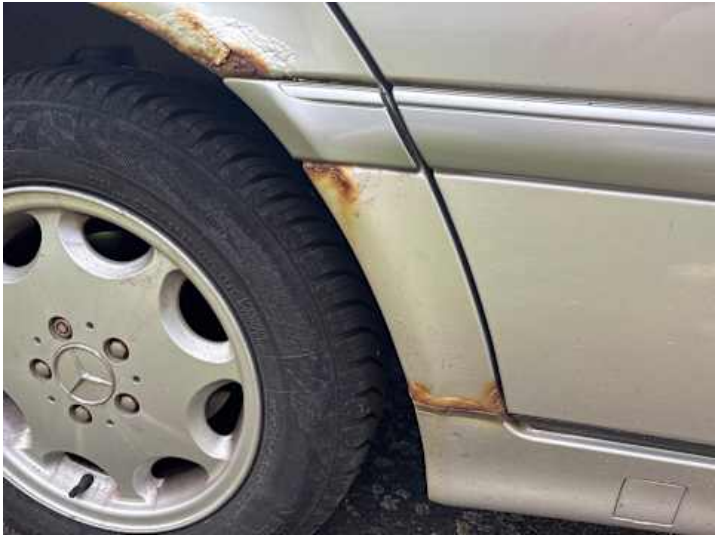
Seitenteil hinten rechts (Lackschaden, Rost)

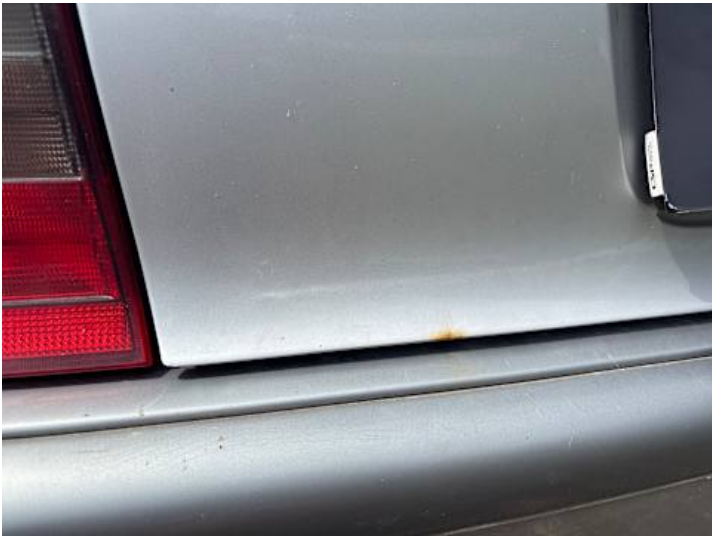
Heckklappe (Rost, Lackschaden)

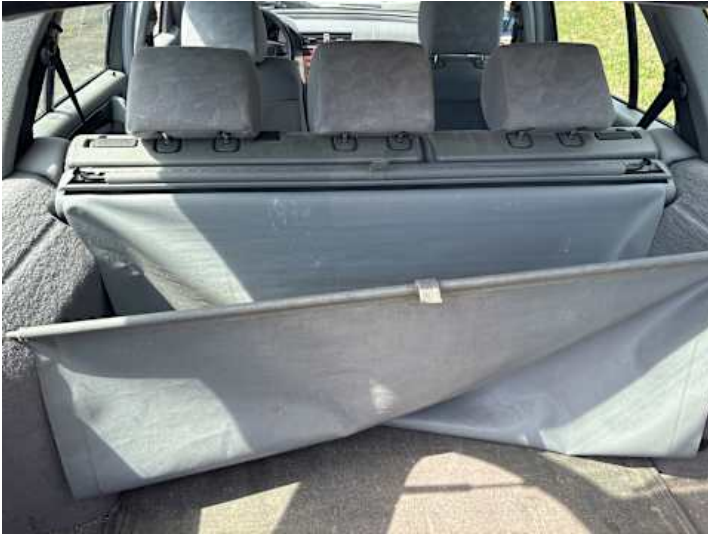
Innenraum (Ohne Funktion)

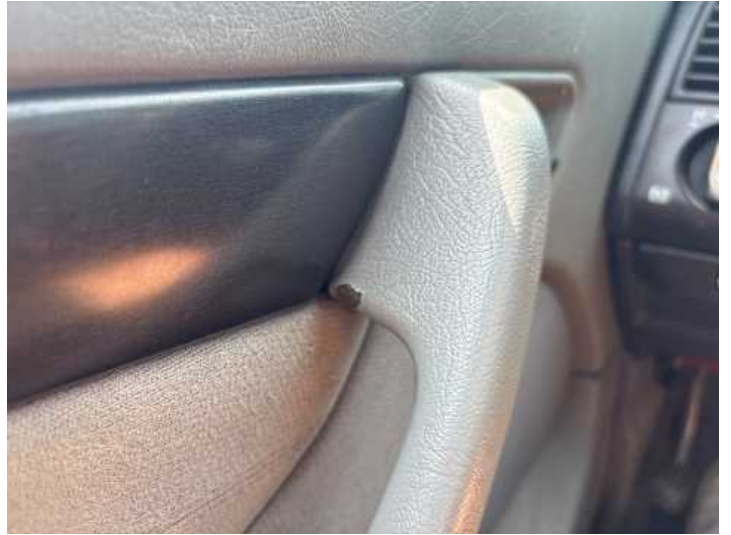
Innenraum (Verschleiß, Kratzer)

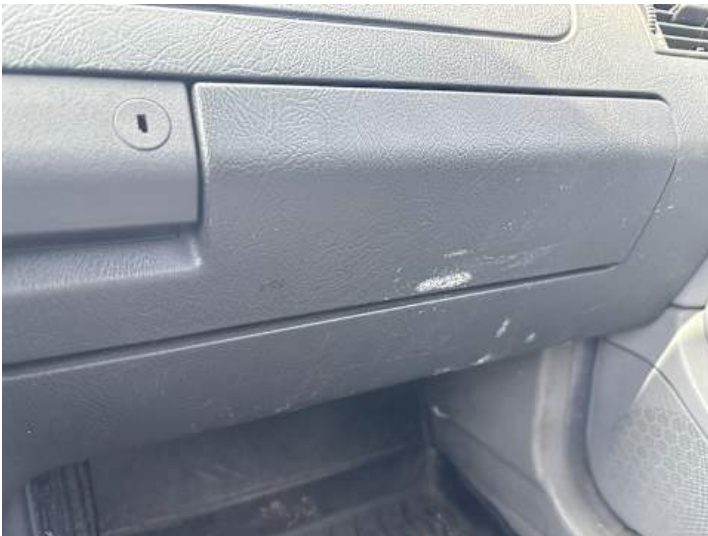
Innenraum (Verschleiß, Kratzer)

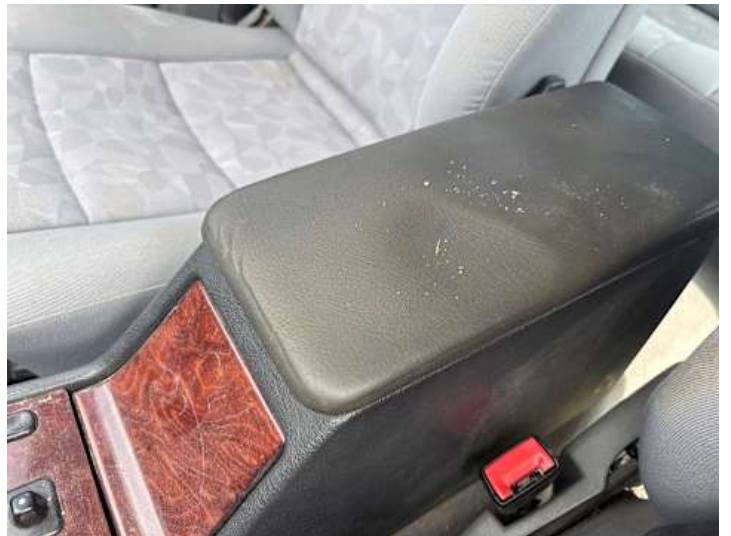
Innenraum (Verschleiß, Kratzer)

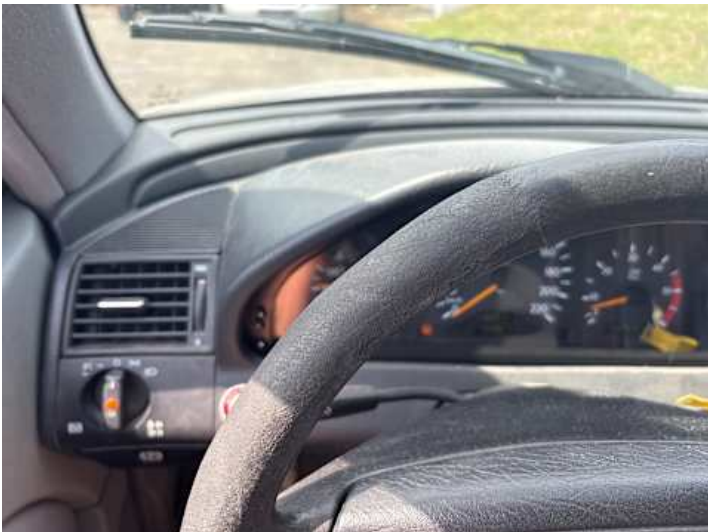
Innenraum (Verschleiß, Kratzer)

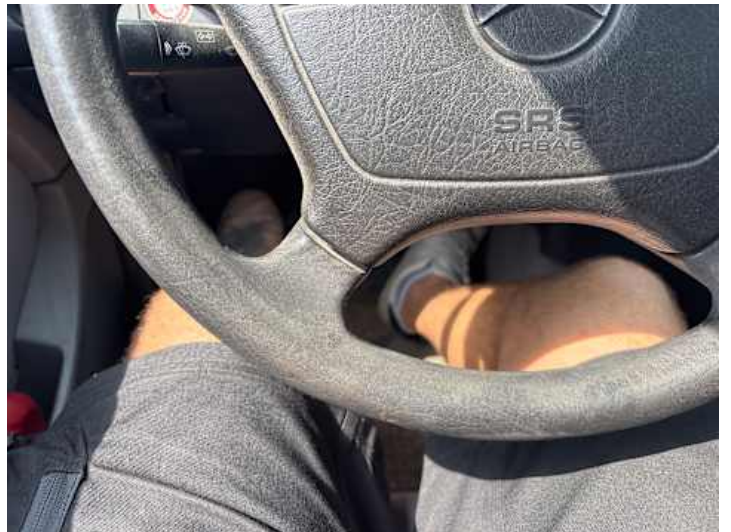
Innenraum (Verschleiß, Kratzer)

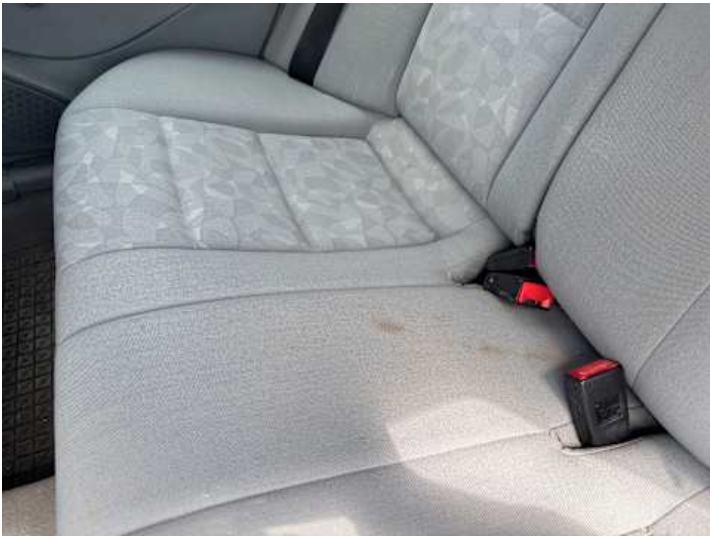
Innenraum (Verschmutzung)

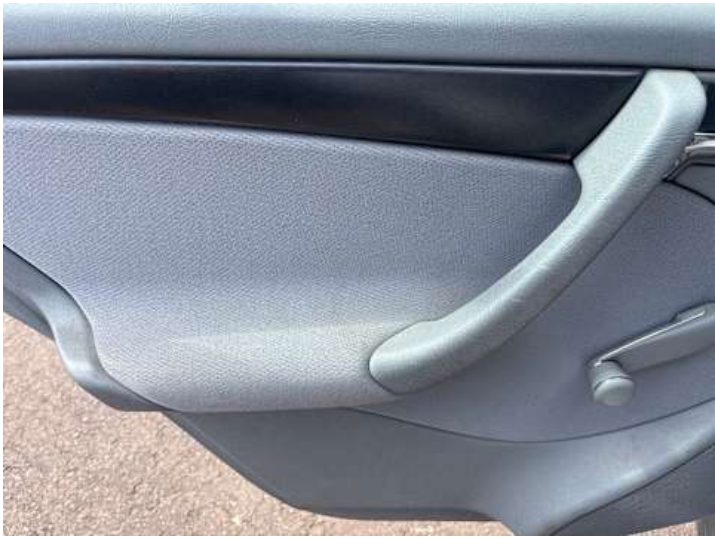
Innenraum (Verschmutzung)

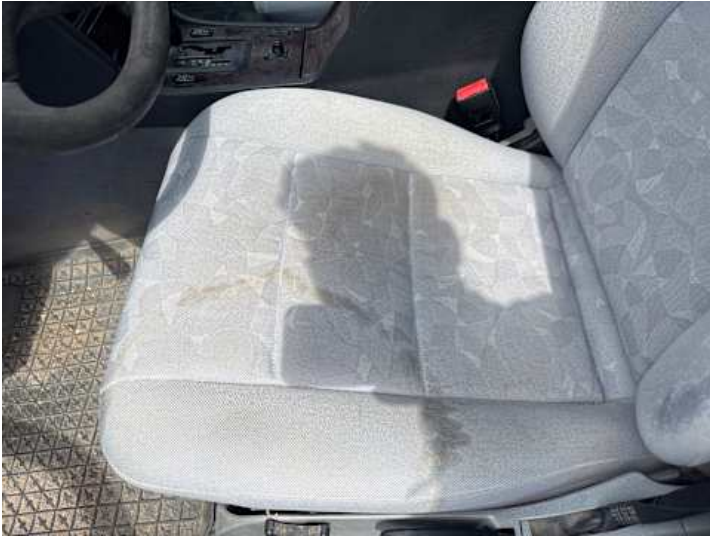
Innenraum (Verschmutzung)

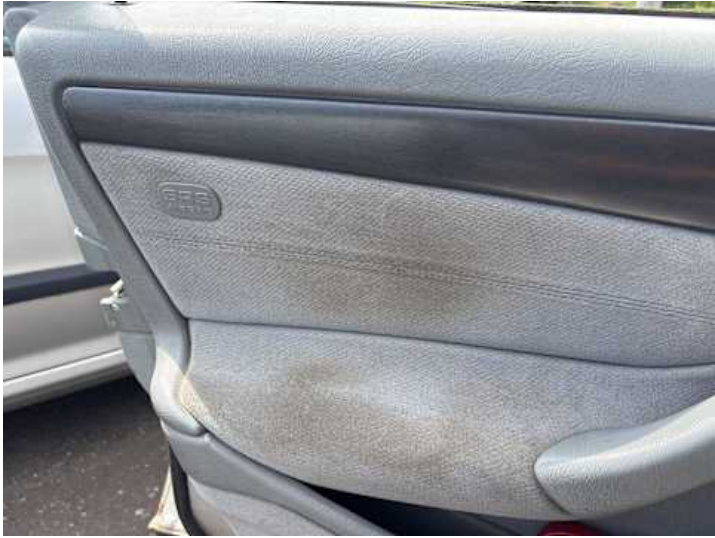
Innenraum (Verschmutzung)
