## Volkswagen Touran Highline

EZ 03/2006 | Van | Benzin | Automatikgetriebe | 156.140km

Fahrzeug aufgenommen am: 27.08.2026

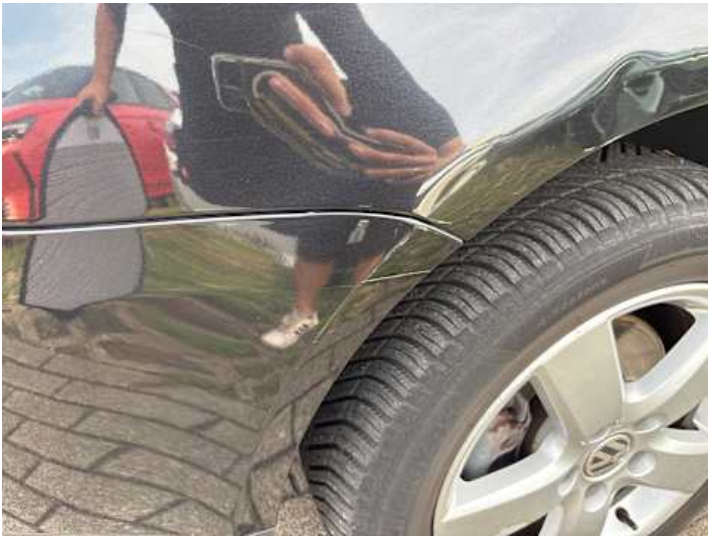
Stoßstange vorne (Verformung, Lackschaden)

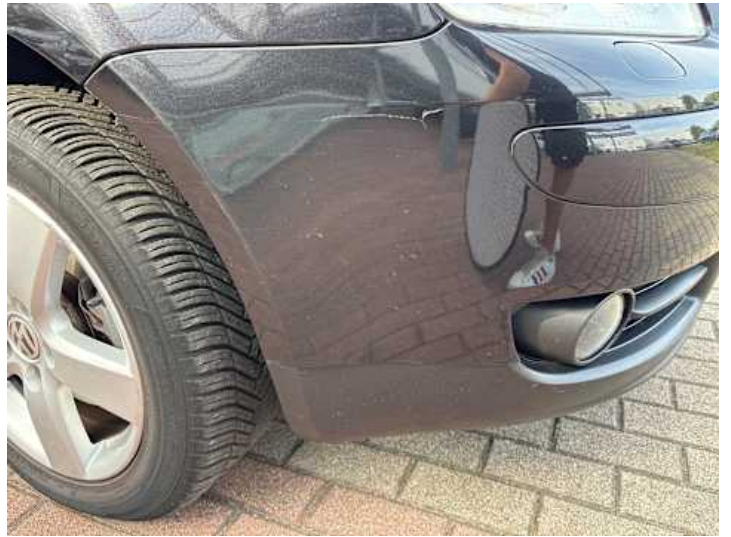
Stoßstange vorne (Verformung, Lackschaden)

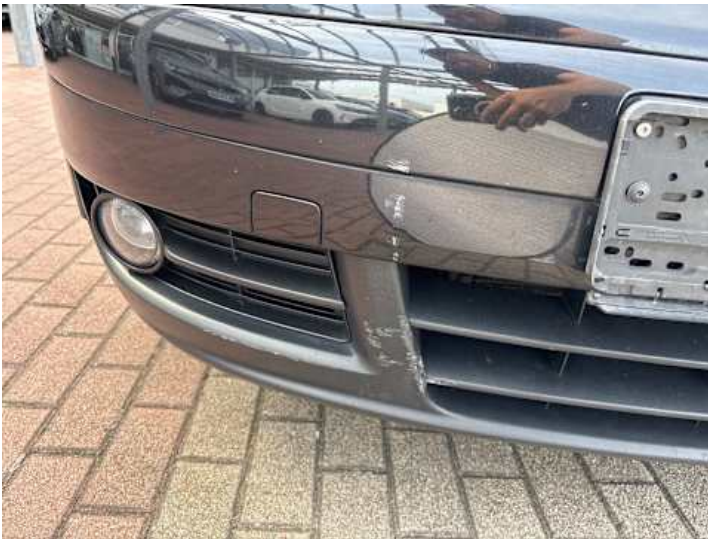
Stoßstange vorne (Verformung, Lackschaden)

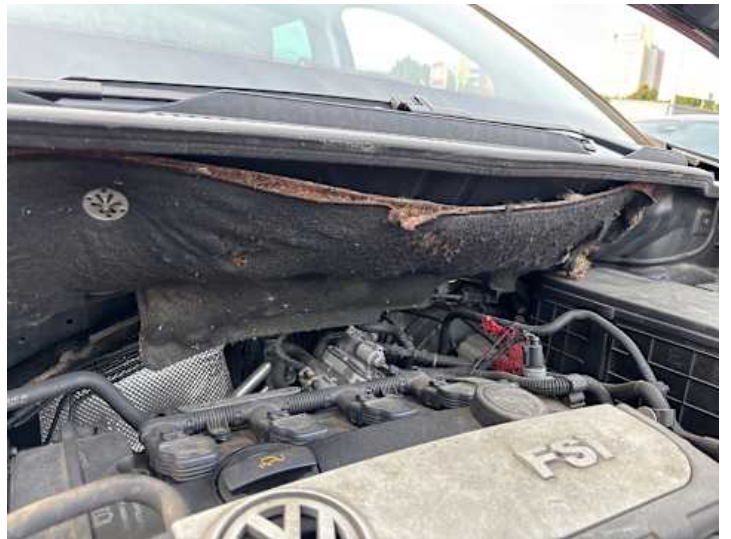
Motorhaube (Riss/Bruch)

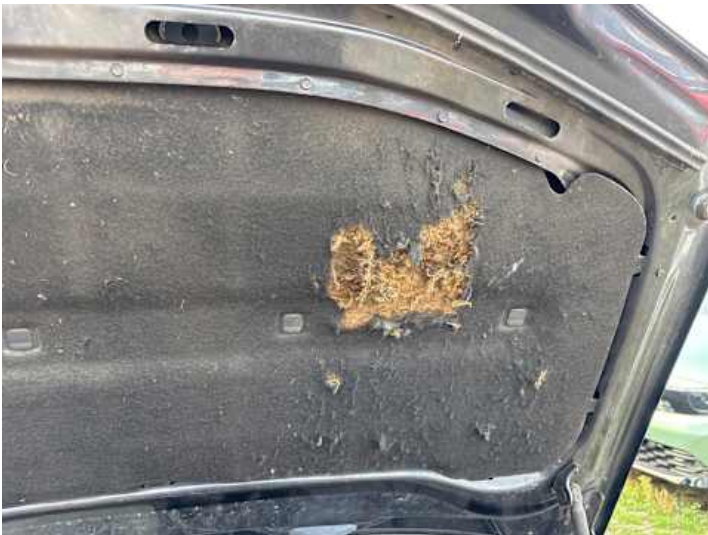
Motorhaube (Riss/Bruch)

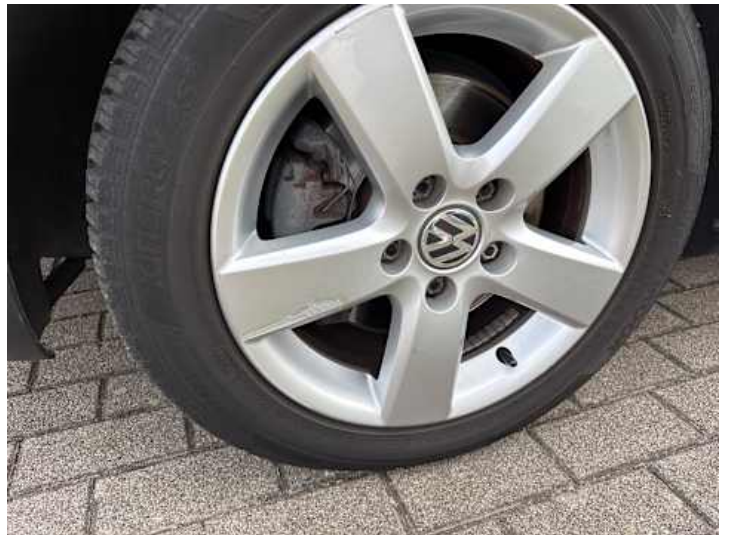
Rad (Kratzer)

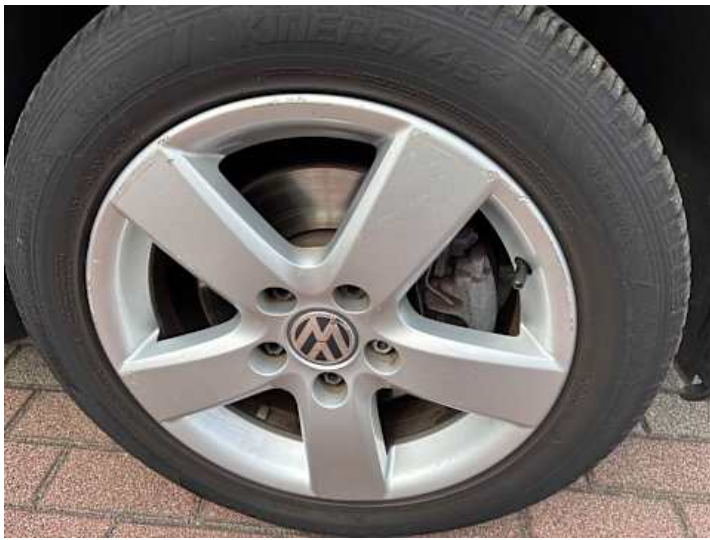
Rad (Kratzer)

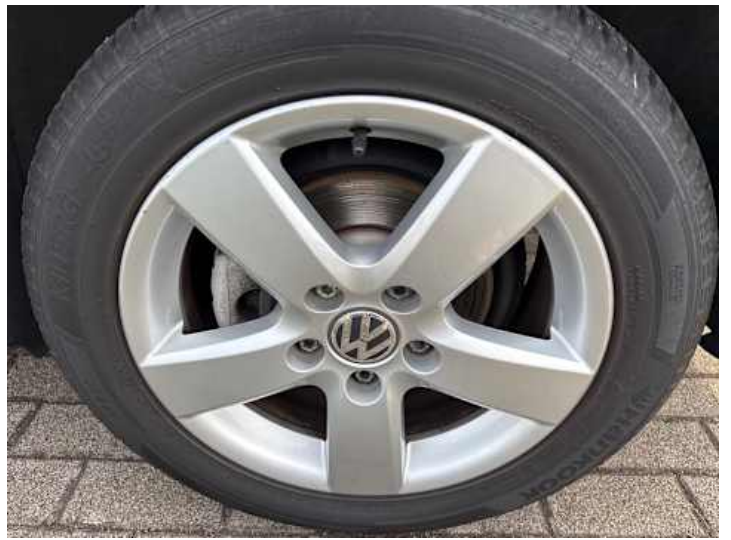
Rad (Kratzer)

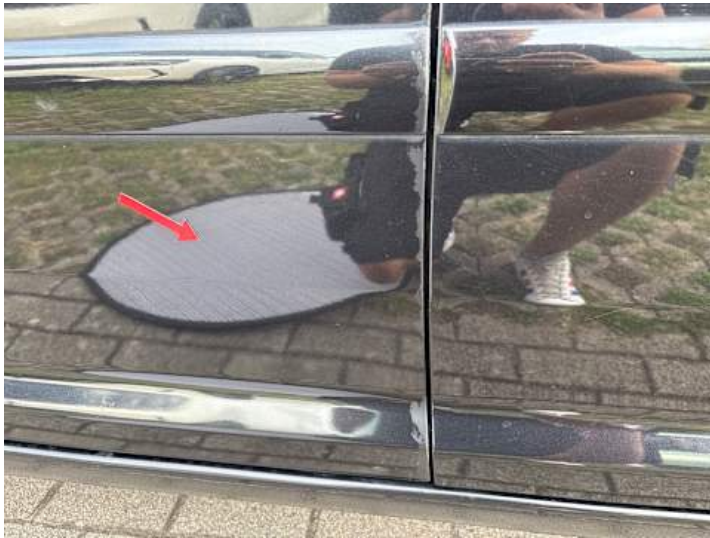
| Fahrzeugteil | Lackschichtdicke (in µm) | Fahrzeugteil | Lackschichtdicke (in µm) |
|---|---|---|---|
| Fahrertür | 180 | Beifahrertür | 130 |

Fahrtür (Unsachgemäß instand gesetzt, Kratzer, Delle)

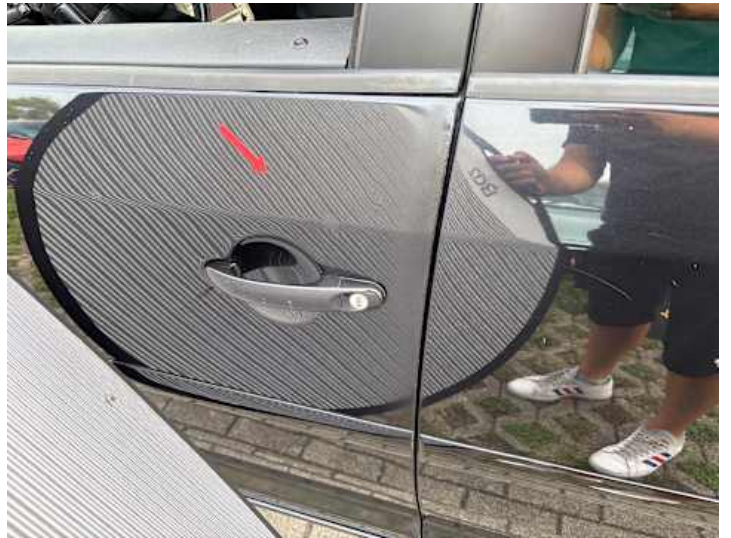
Fahrtür (Unsachgemäß instand gesetzt, Kratzer, Delle)

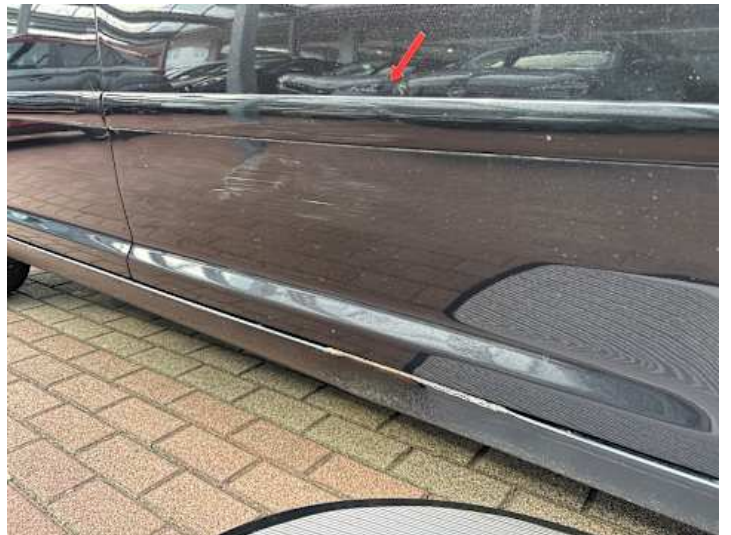
Beifahrtür (Kratzer, Verformung)

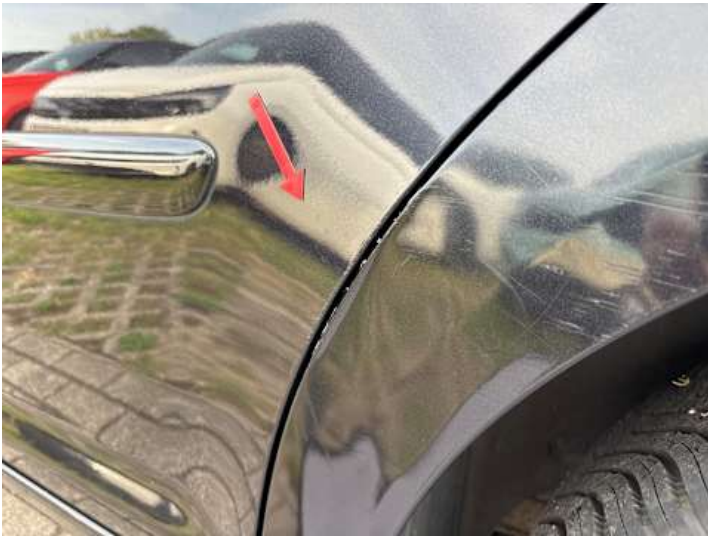
Türe hinten links (Kratzer)

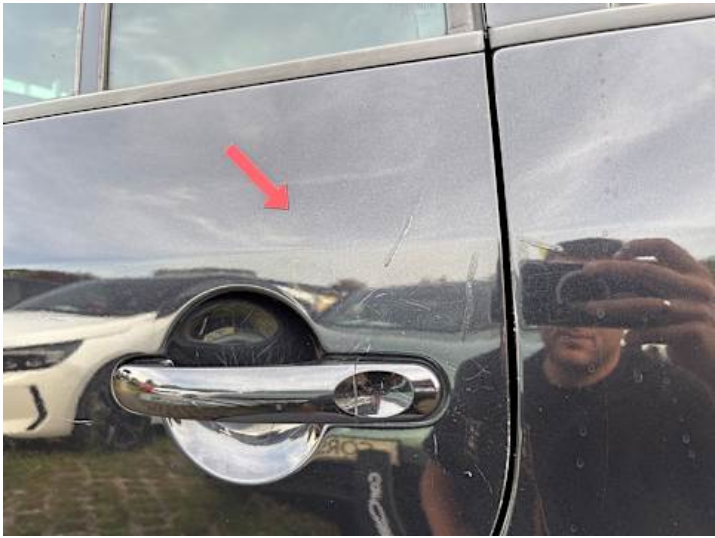
Türe hinten links (Kratzer)

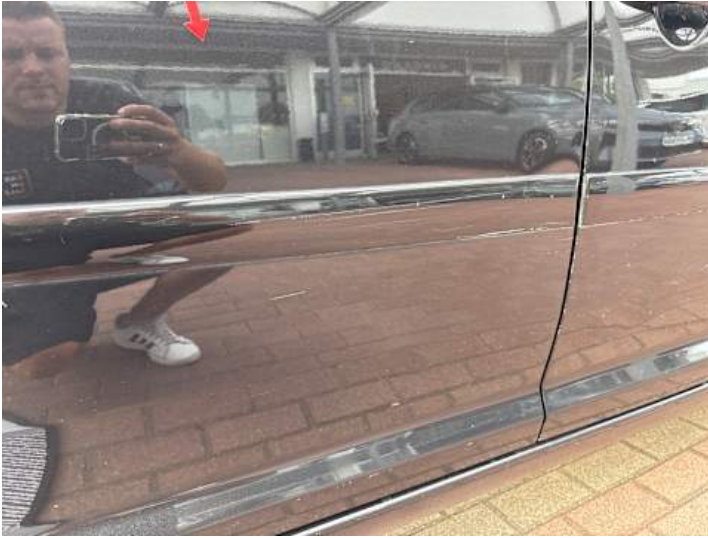
Türe hinten rechts (Kratzer, Delle, Verformung)

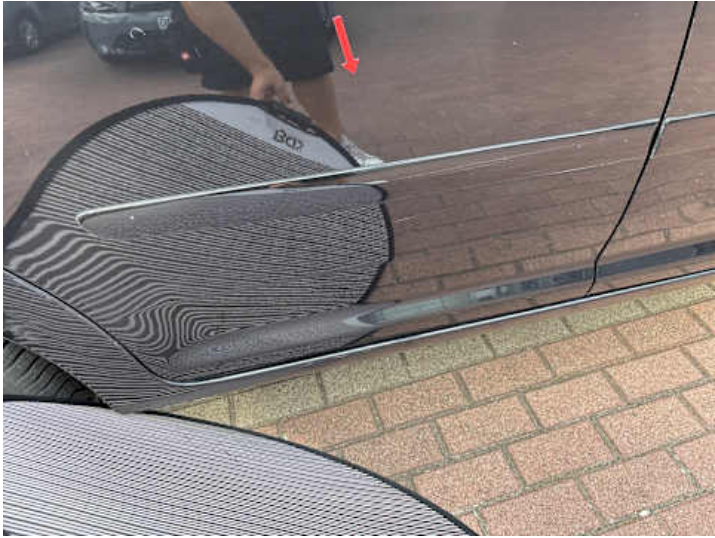
Türe hinten rechts (Kratzer, Delle, Verformung)

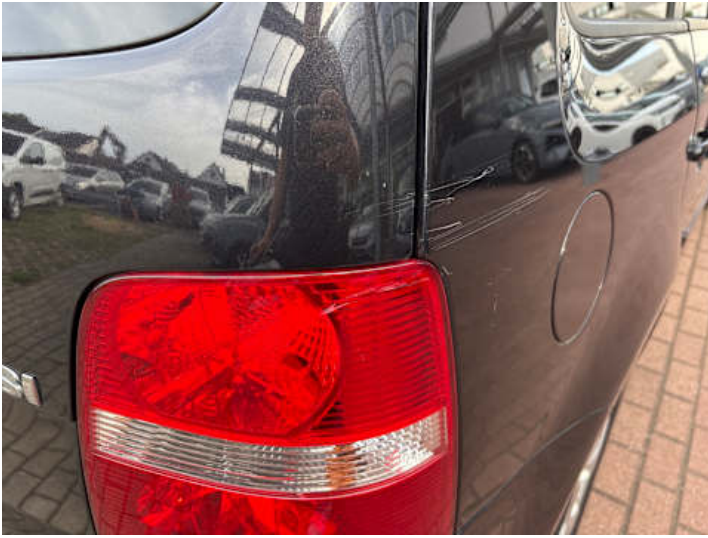
Rücklicht (rechts) (Kratzer)

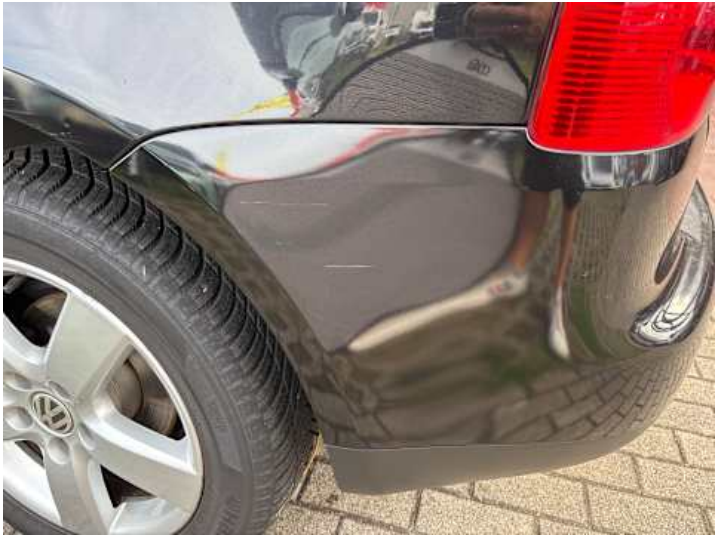
Stoßstange hinten (Kratzer, Verformung)

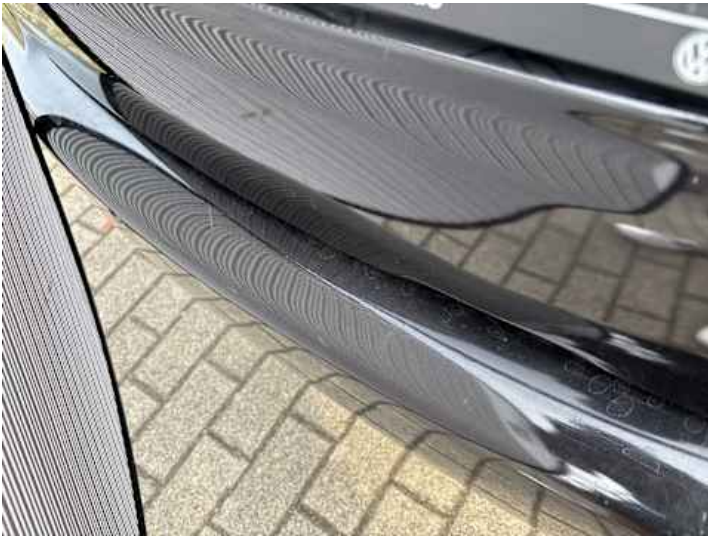
Stoßstange hinten (Kratzer, Verformung)

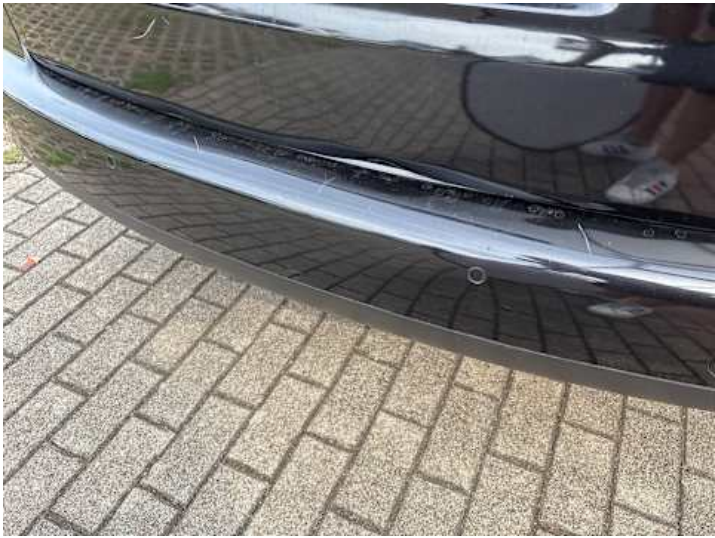
Stoßstange hinten (Kratzer, Verformung)

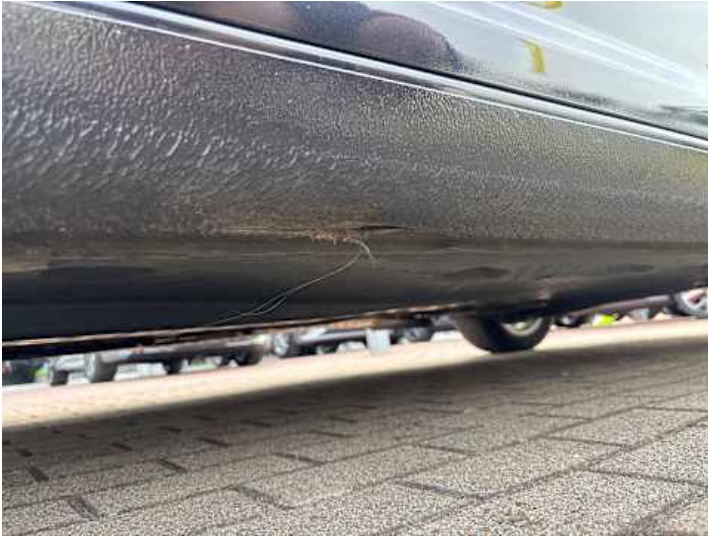
Schweller links (Verformung)

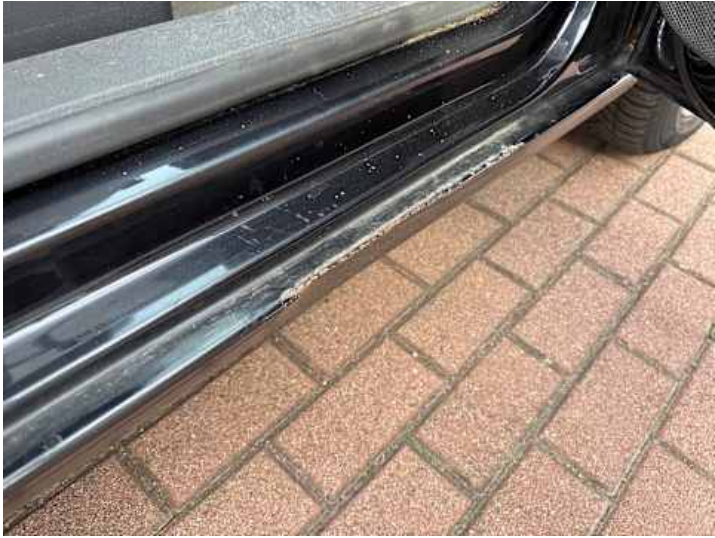
Schweller rechts (Verformung, Lackschaden, Rost)

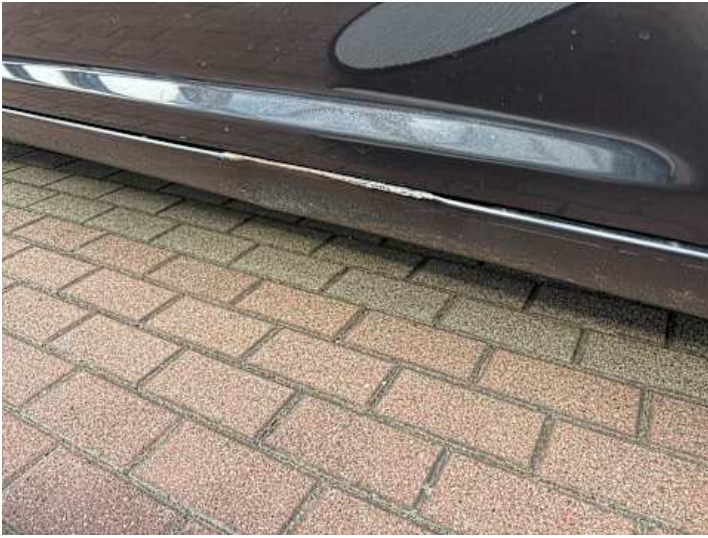
Schweller rechts (Verformung, Lackschaden, Rost)

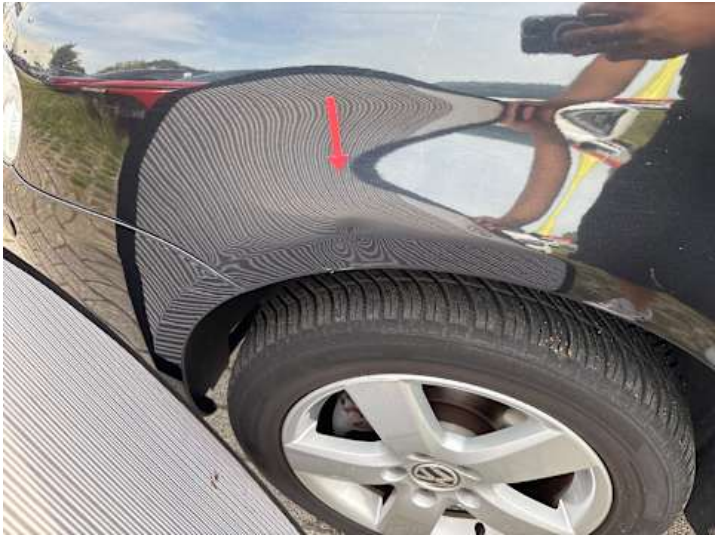
Kotflügel vorne links (Kratzer, Delle)

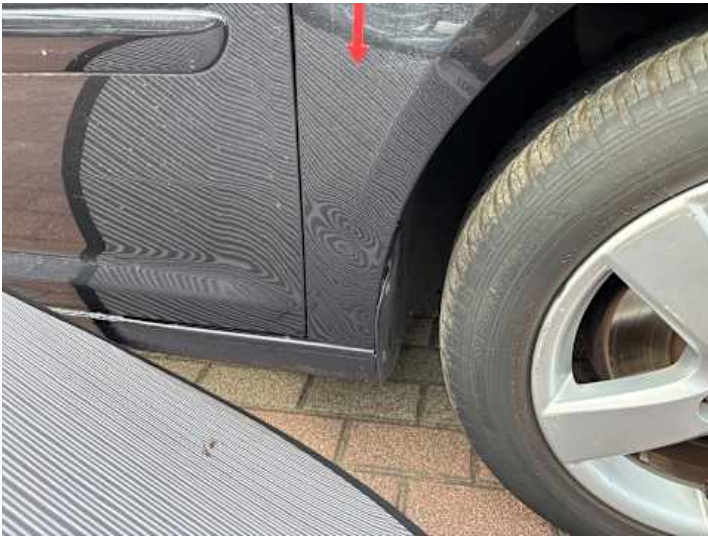
Kotflügel vorne rechts (Verformung, Lackschaden)

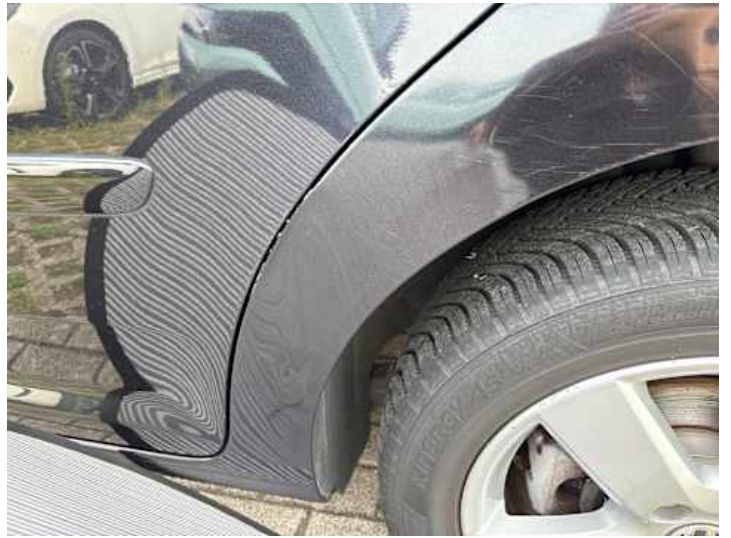
Seitenteil hinten links (Unsachgemäß instand gesetzt, Verformung)

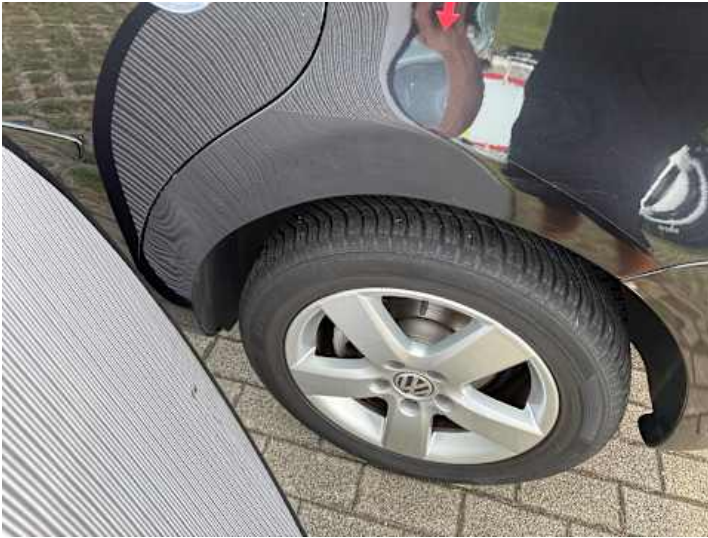
Seitenteil hinten links (Unsachgemäß instand gesetzt, Verformung)

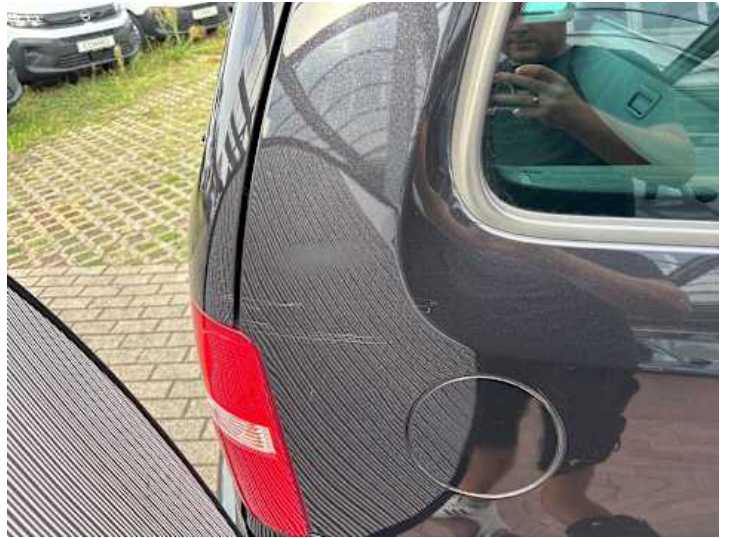
Seitenteil hinten rechts (Verformung, Lackschaden)

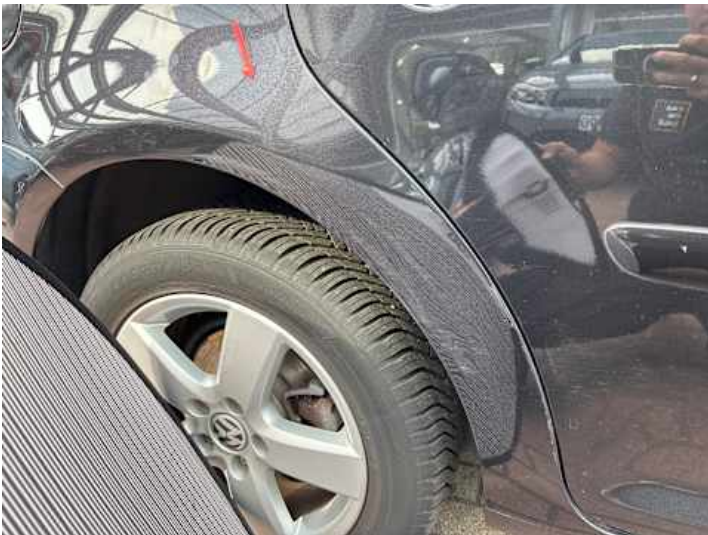
Seitenteil hinten rechts (Verformung, Lackschaden)

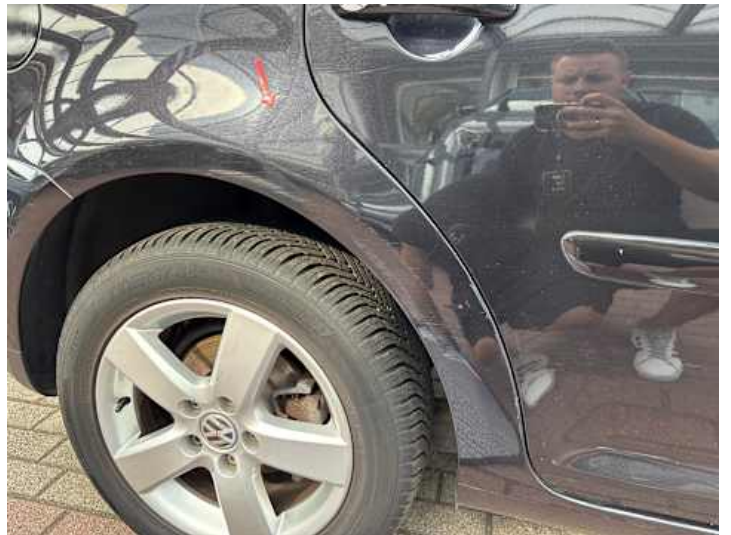
Seitenteil hinten rechts (Verformung, Lackschaden)

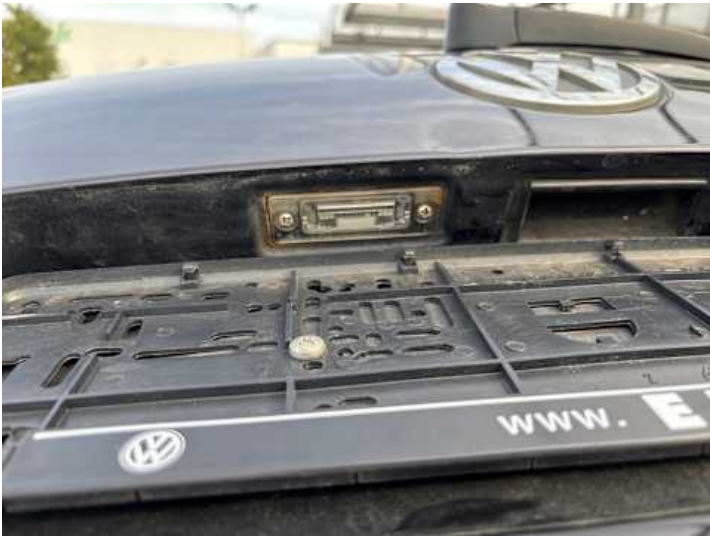
| Fahrzeugteil | Lackschichtdicke (in µm) | Fahrzeugteil | Lackschichtdicke (in µm) |
|---|---|---|---|
| Motorhaube | 110 | Heckklappe | 390 |

Heckklappe (Rost)

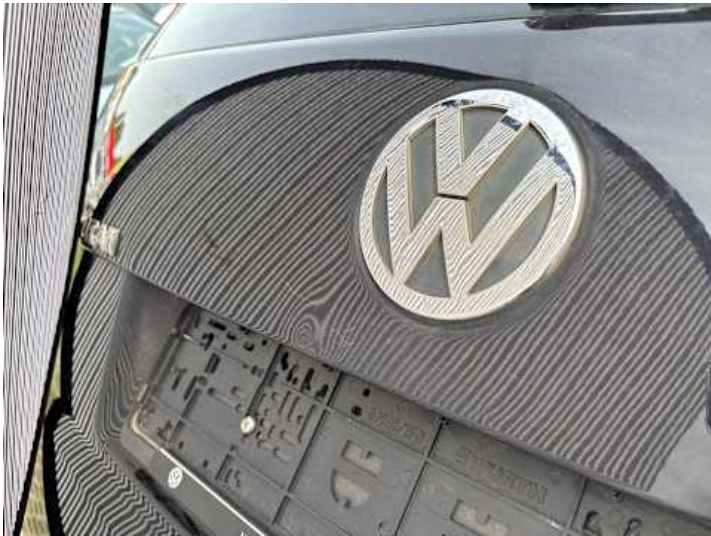
Heckklappe (Verformung)

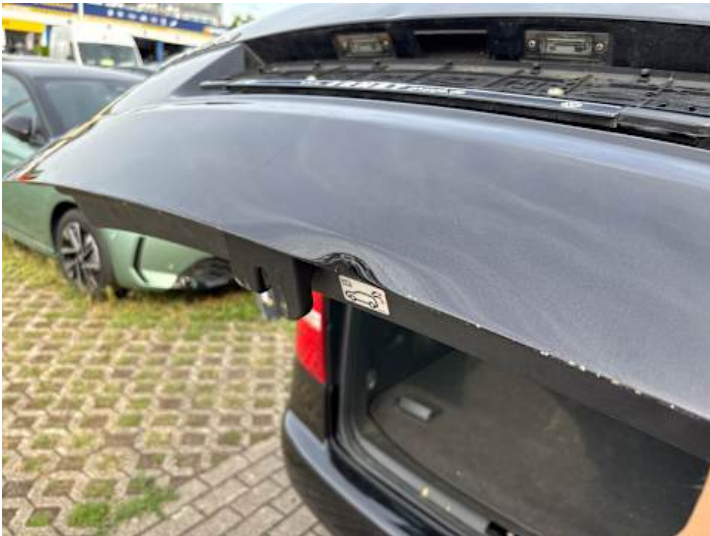
Heckklappe (Verformung)

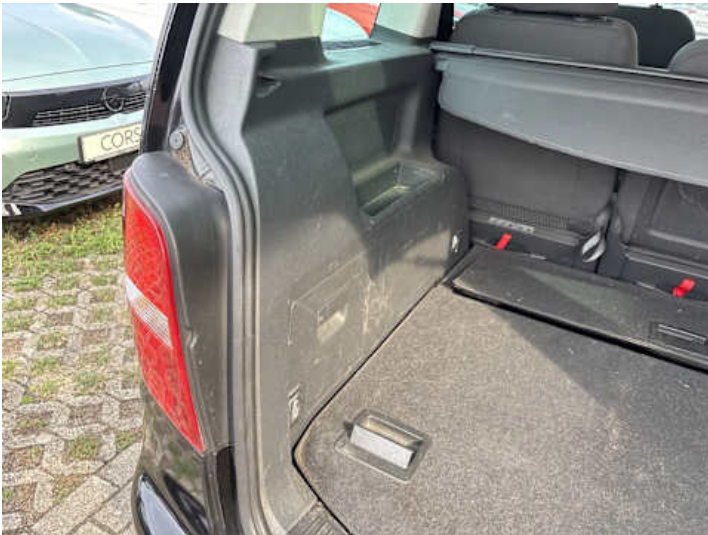
Innenraum (Kratzer)

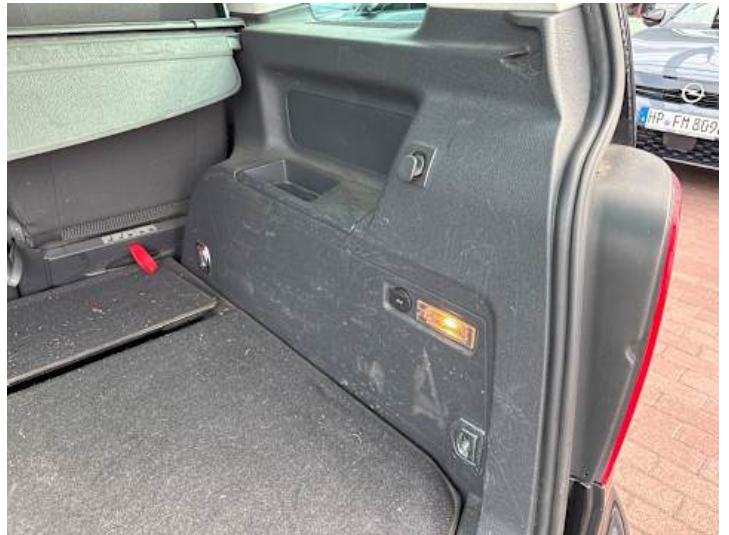
Innenraum (Kratzer)

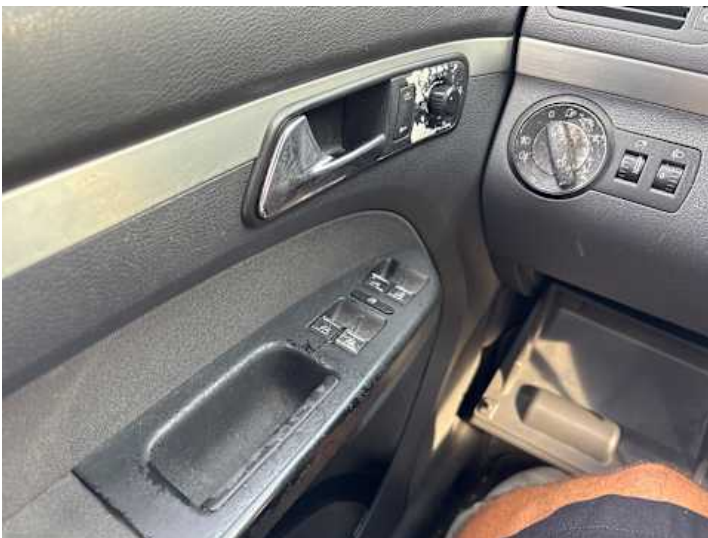
Innenraum (Verschleiß)

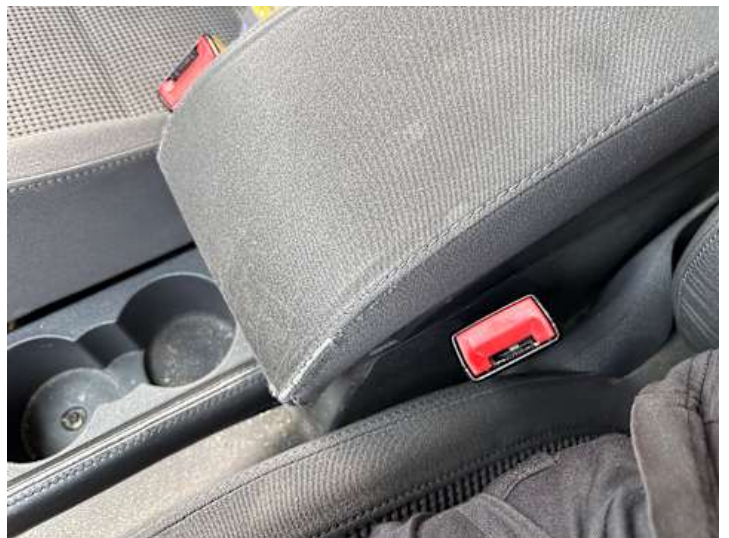
Innenraum (Verschleiß)

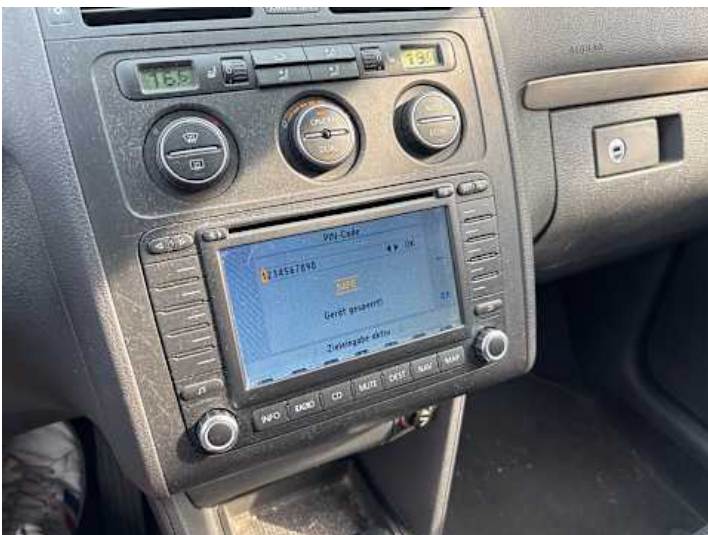
Innenraum (Verschleiß)

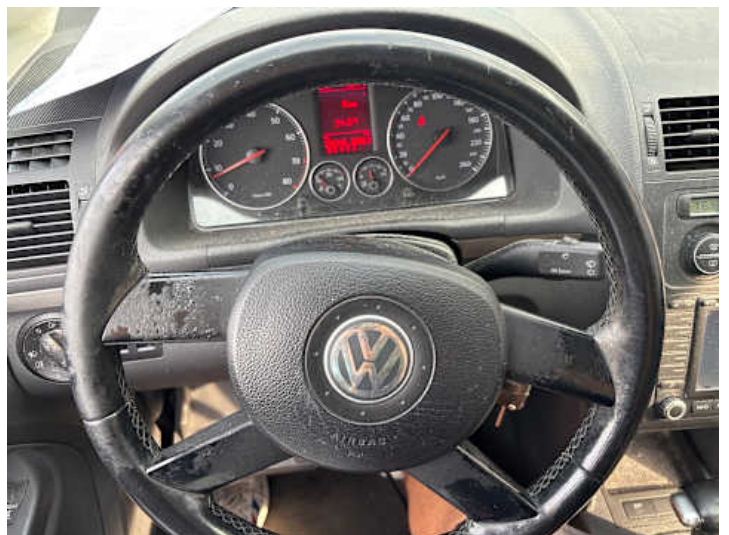
Innenraum (Verschleiß)
