## Volkswagen Polo Comfortline

EZ 06/2013 | Kleinwagen | Benzin | Schaltgetriebe | 155.044km  
Besteuerung: Differenzbesteuert (§25a UStG)  
Fahrzeugstandort: 37\*\*\*  
Fahrzeug aufgenommen am: 29.07.2026

# Hinweise zum Zustandsbericht

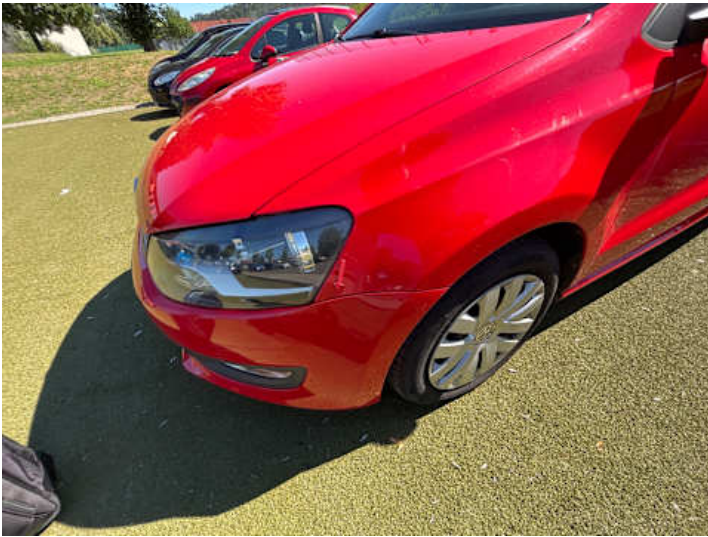
Stoßstange vorne (Spaltmaße ungenau)

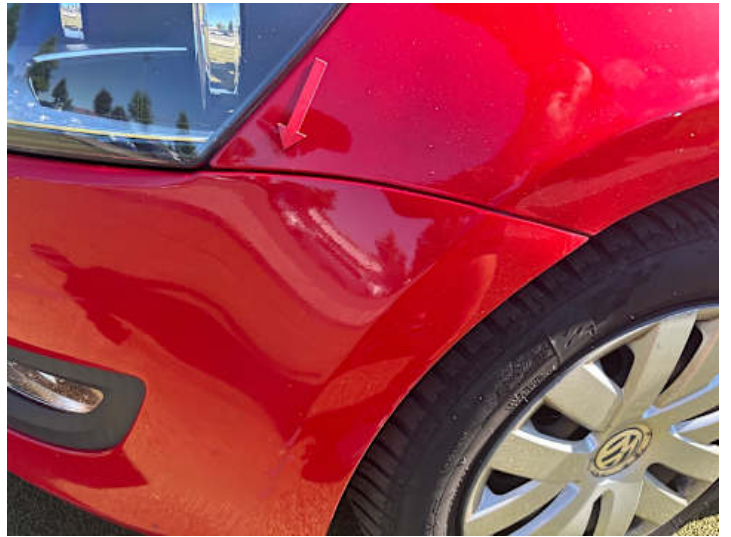
Stoßstange vorne (Spaltmaße ungenau)

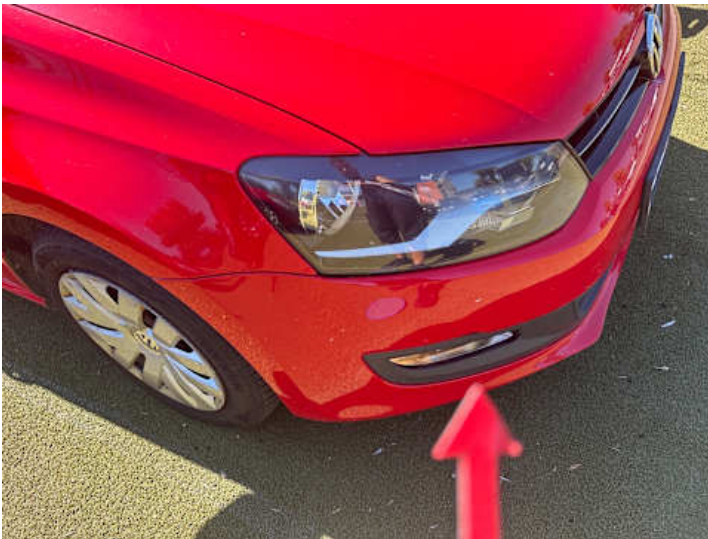
Stoßstange vorne (Riss/Bruch)

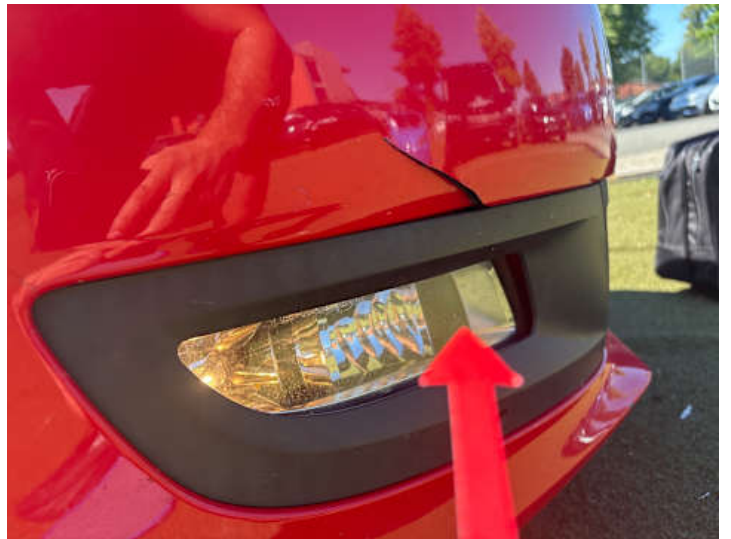
Stoßstange vorne (Riss/Bruch)

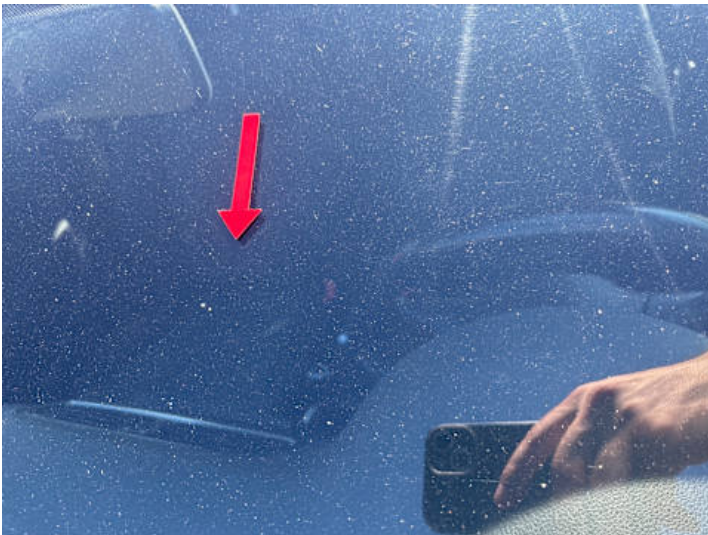
Windschutzscheibe (Steinschlag)

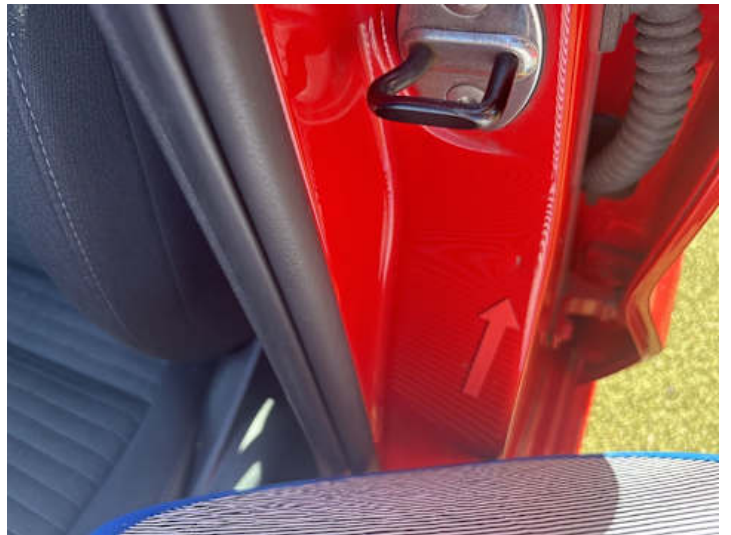
Fahrertür (Delle, Kratzer)

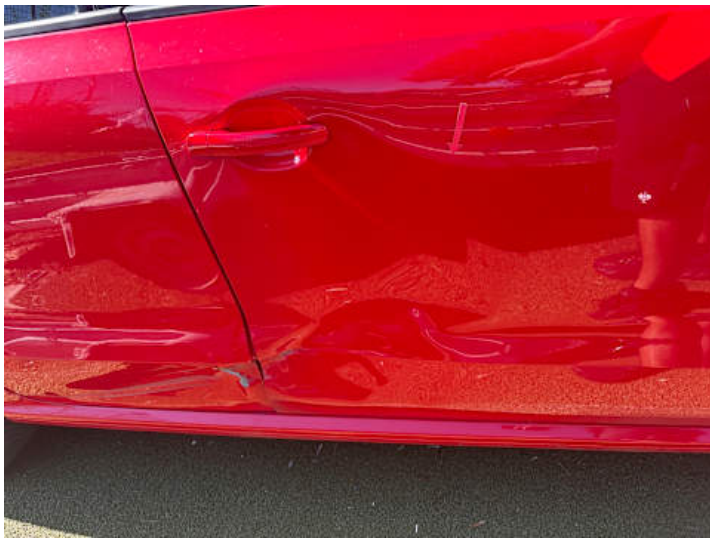
Beifahrertür (Verformung, Lackschaden)

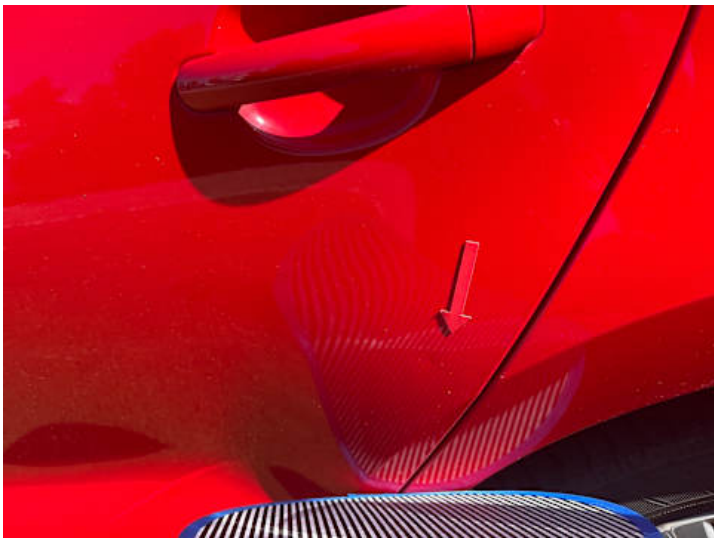
Türe hinten links (Delle)

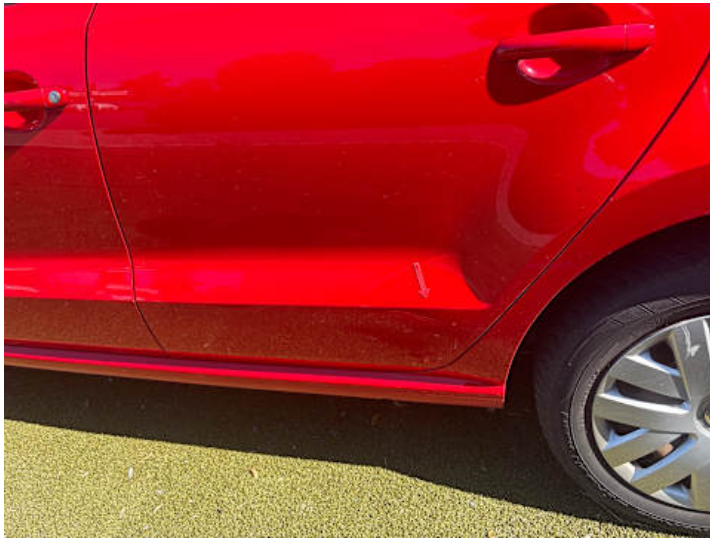
Türe hinten links (Kratzer, Delle)

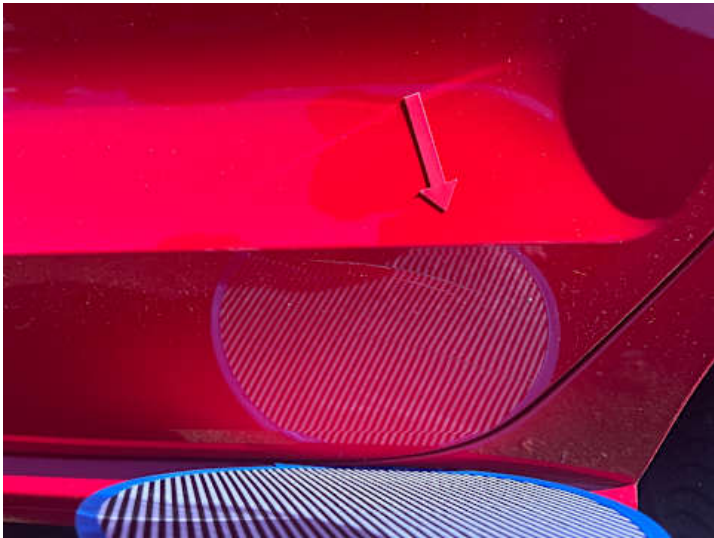
Türe hinten links (Kratzer, Delle)

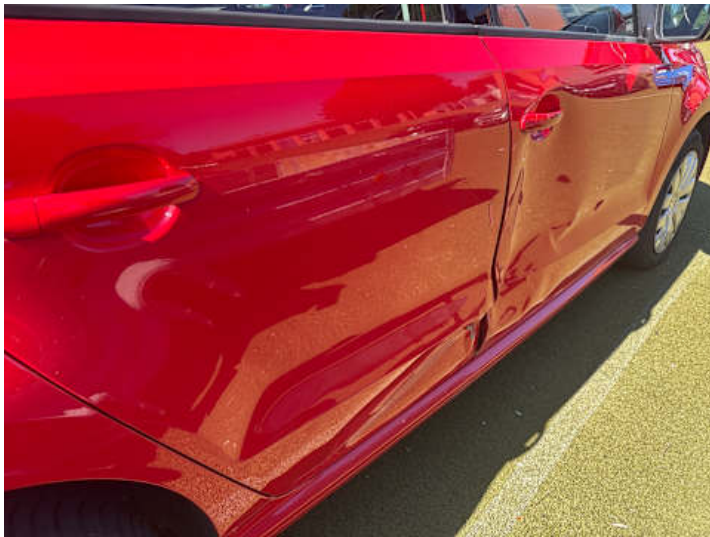
Türe hinten rechts (Lackschaden, Verformung)

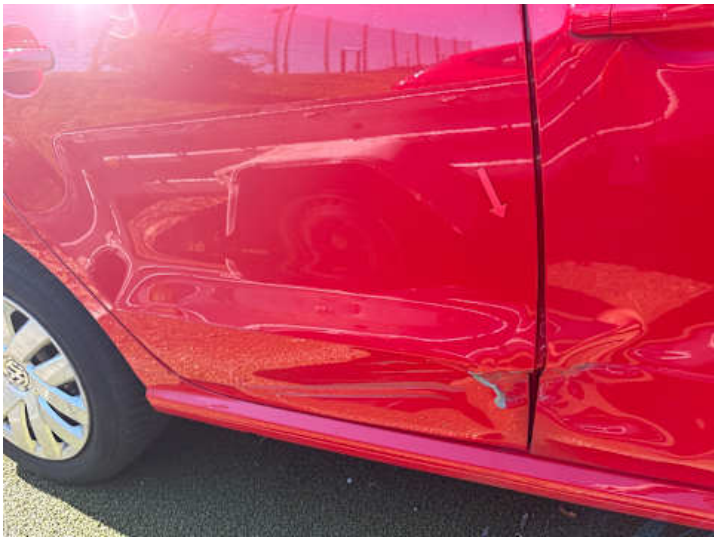
Türe hinten rechts (Lackschaden, Verformung)

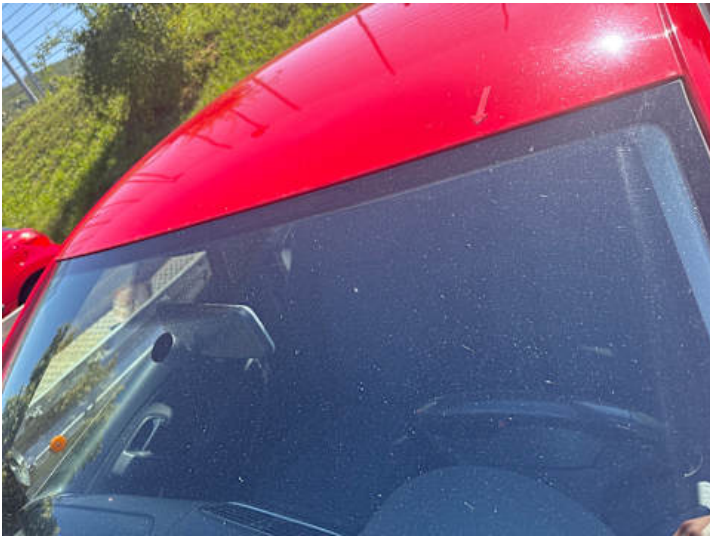
Dach (Steinschlag)

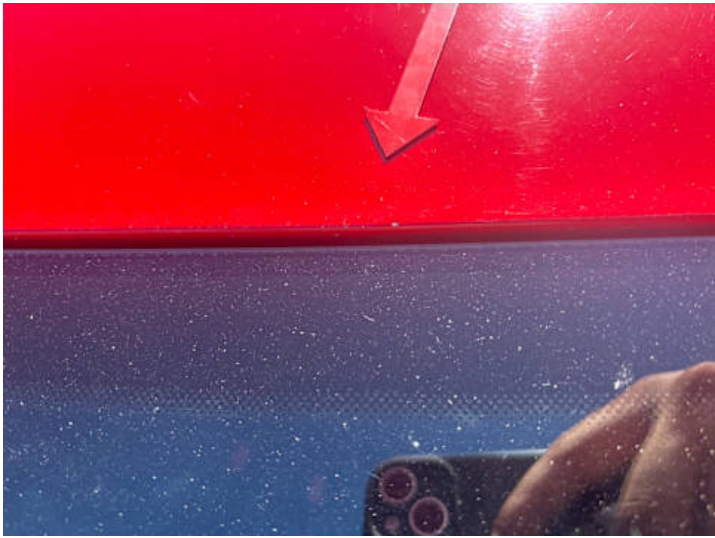
Dach (Steinschlag)

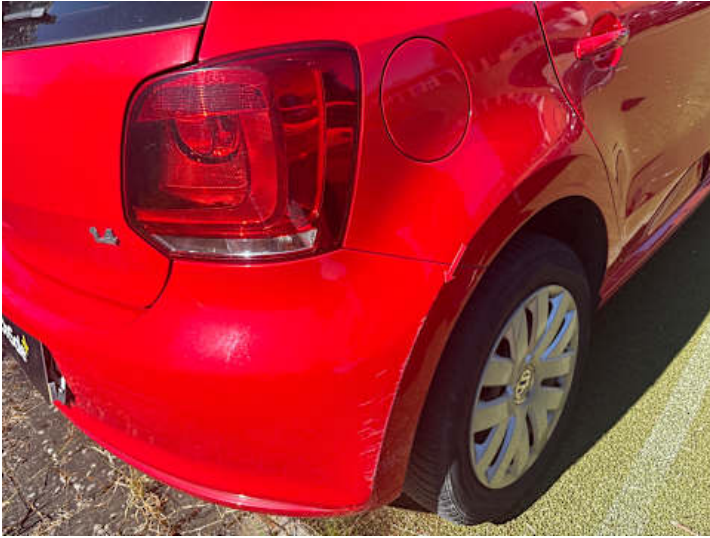
Stoßstange hinten (Lackschaden)

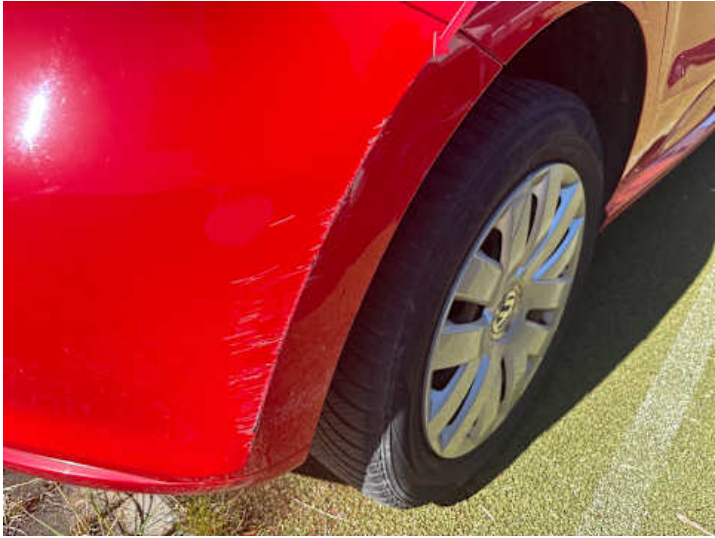
Stoßstange hinten (Lackschaden)

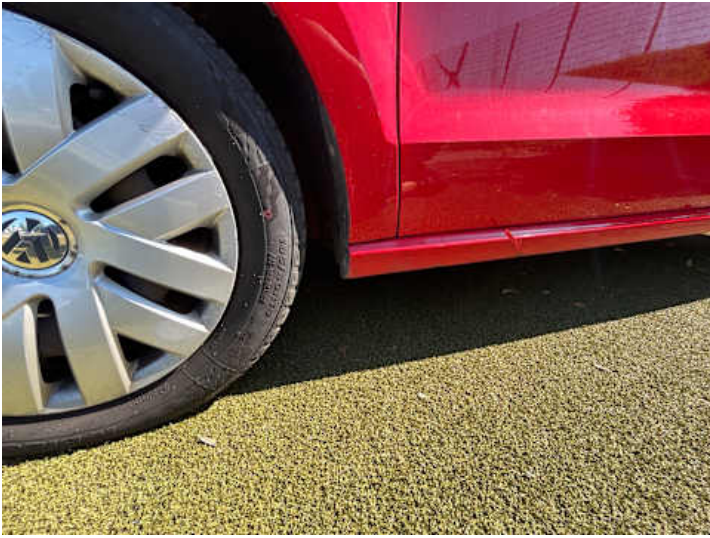
Schweller links (Lackschaden, Verformung)

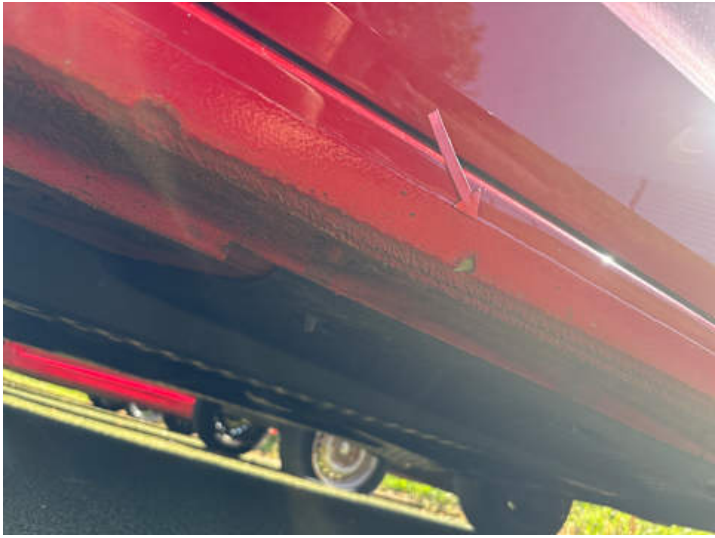
Schweller links (Lackschaden, Verformung)

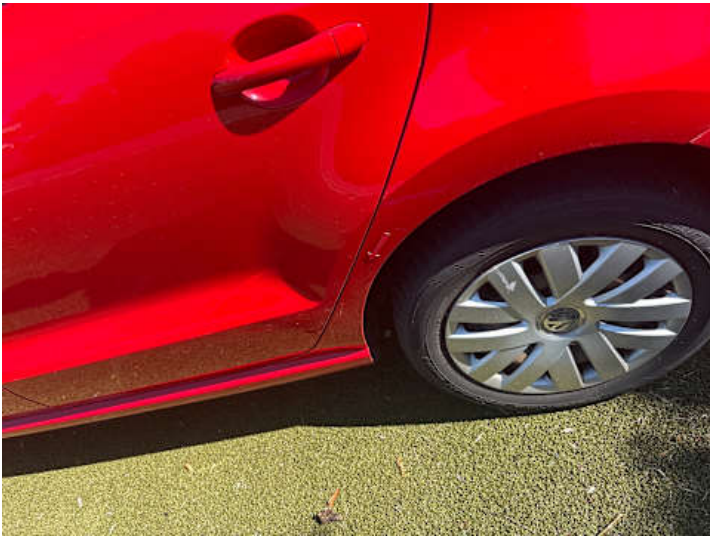
Seitenteil hinten links (Delle)

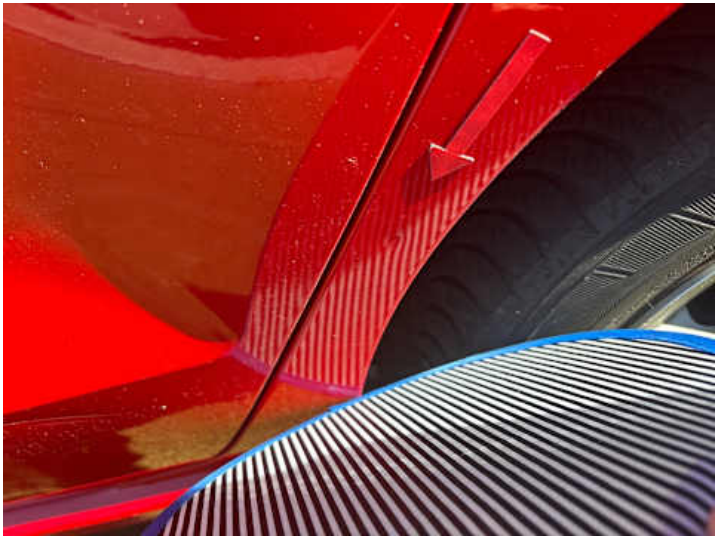
Seitenteil hinten links (Delle)

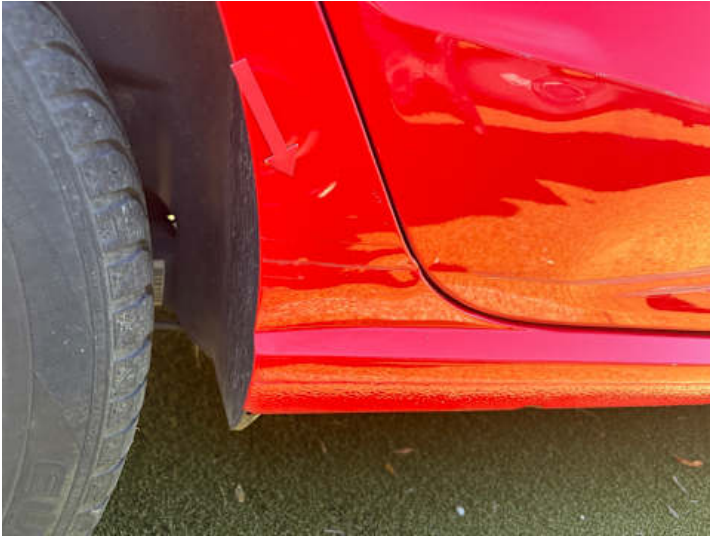
Seitenteil hinten rechts (Lackschaden, Verformung)

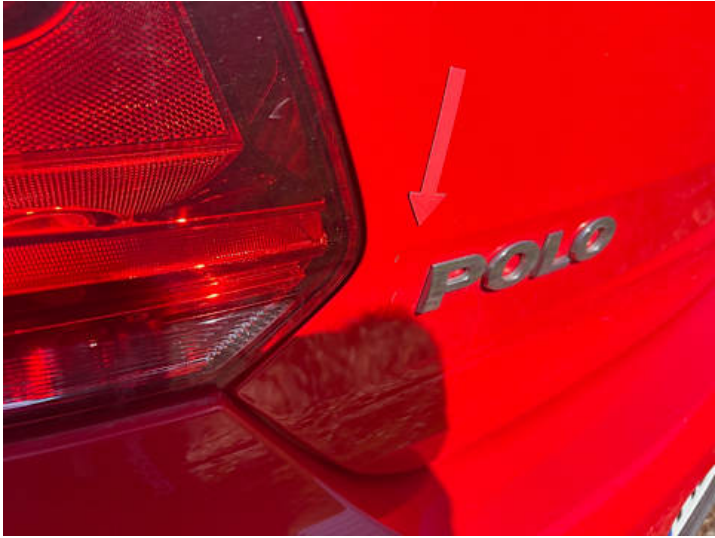
Heckklappe (Kratzer)
