## Zustandsbericht / Minderwertgutachten

**Kennzeichen****FIN****WVWZZZCDZNW118570**

| Typ / Verkaufsbez. | Golf VIII Lim.<br>(CD1)(12.2019->2024) /<br>Golf VIII 2.0 TSI GTI<br>Clubsport (EURO 6d) | Aufbauart | Limousine |

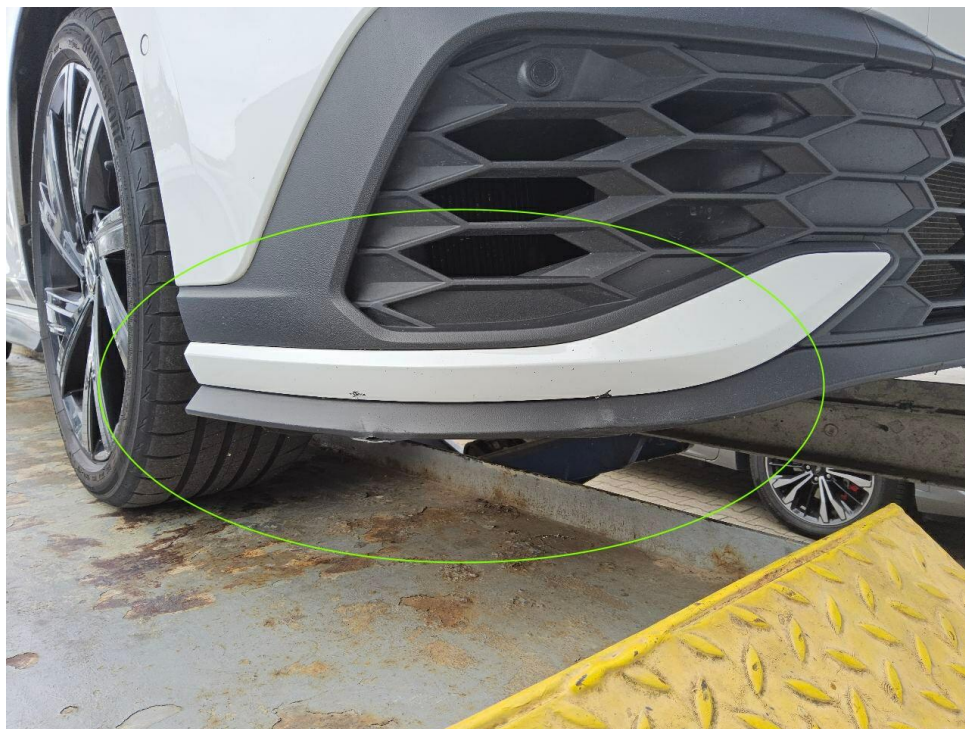
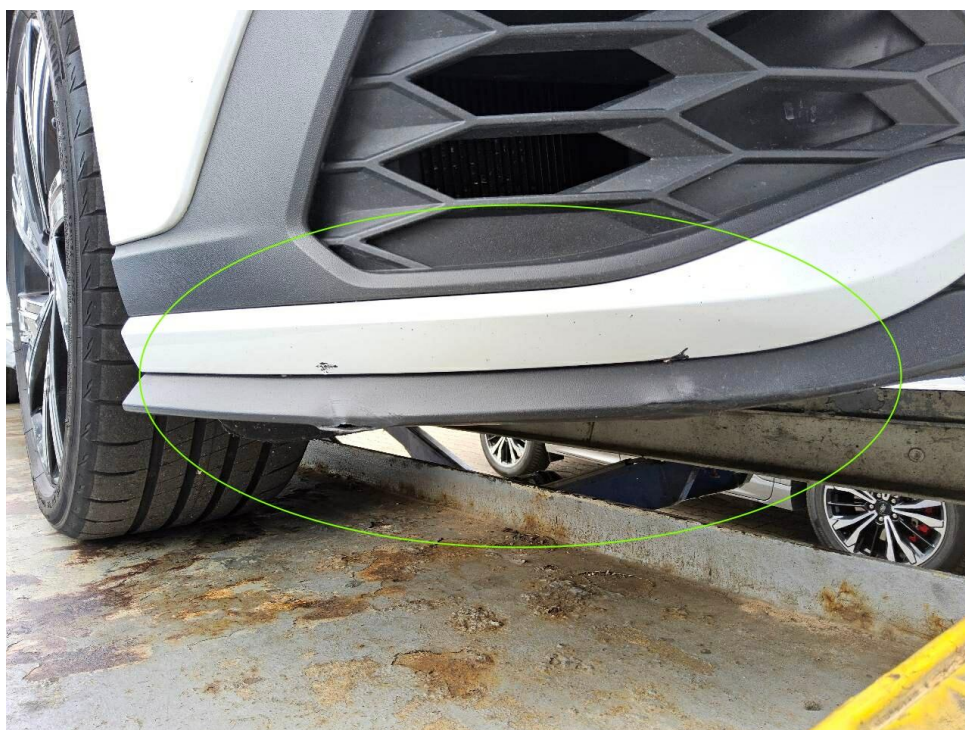
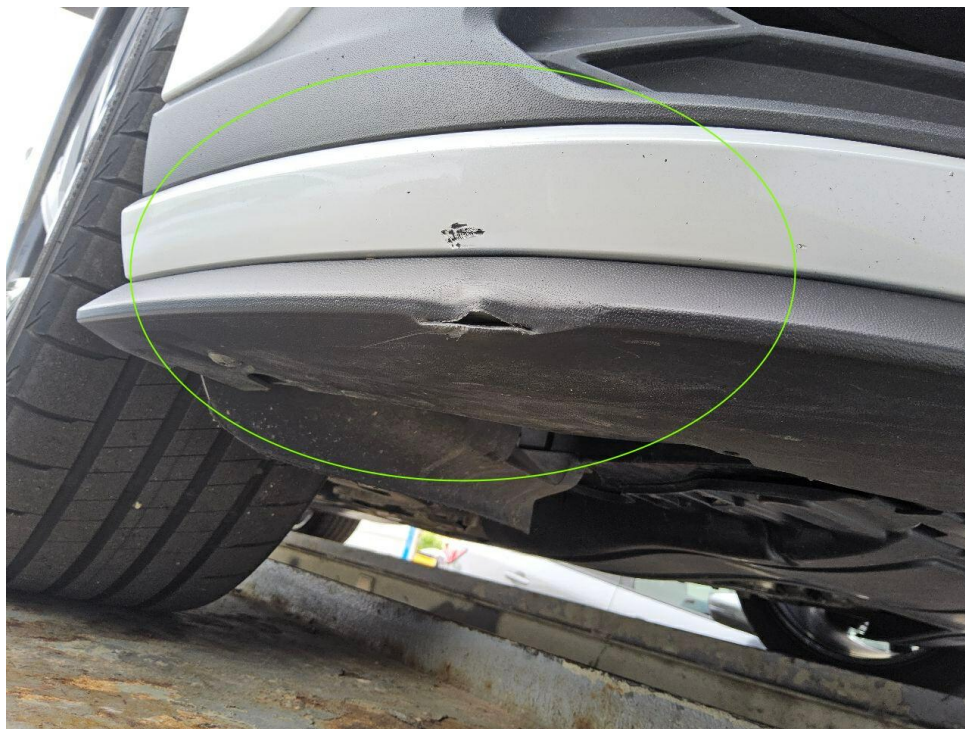
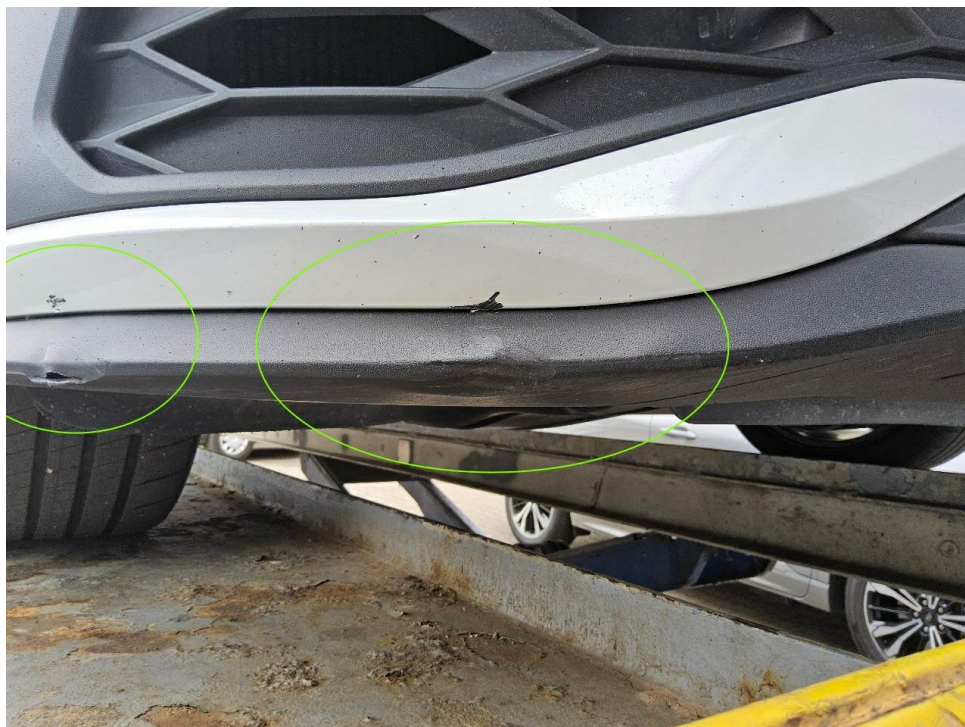
Bild 15 : Stoßfänger vorne rechts verschrammt und Frontspoiler gebrochen

Bild 16 : Stoßfänger vorne rechts verschrammt und Frontspoiler gebrochen

Bild 17 : Stoßfänger vorne rechts verschrammt und Frontspoiler gebrochen

Bild 18 : Stoßfänger vorne rechts verschrammt und Frontspoiler gebrochen

1. Stoßfänger vorne rechts verschrammt und Frontspoiler gebrochen, teilweise erneuern (Bild 15, 16, 17, 18)
2. Kotflügel vorne links eingedellt, drücken (Bild 19)
3. Tür vorne links eingedrückt und gestaucht, instandsetzen (Bild 20, 21, 22)
4. Schwellerverkleidung rechts verschrammt, erneuern (Bild 25, 26)
5. Felge vorne rechts verschrammt, smart repair (Bild 27, 28, 29)
6. Stoßfänger hinten links verschrammt, smart repair (Bild 23, 24)
7. Motor / Getriebe ölfleucht überprüfen und lokalisieren, prüfen und Befund festlegen, Schadenerweiterung möglich (Bild 30, 31)

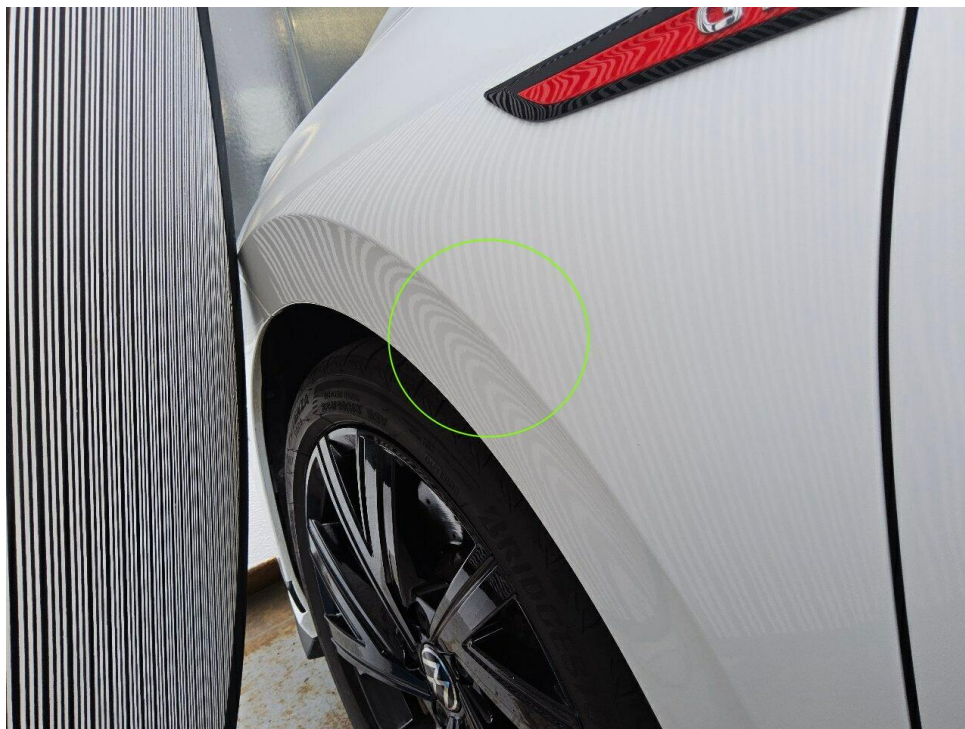
Bild 19 : Kotflügel vorne links eingedellt

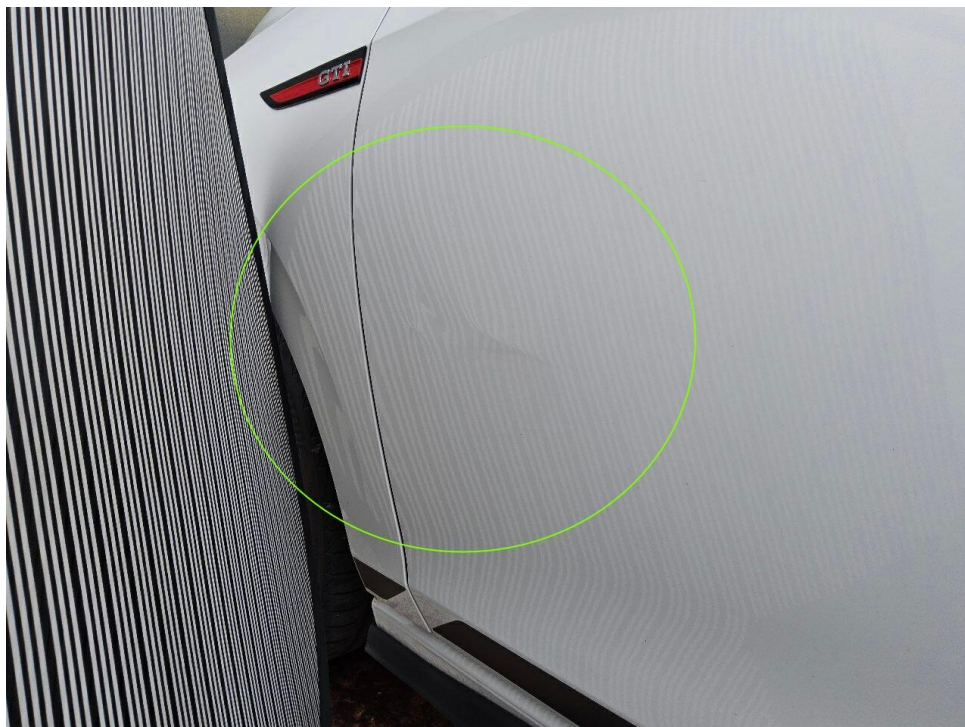
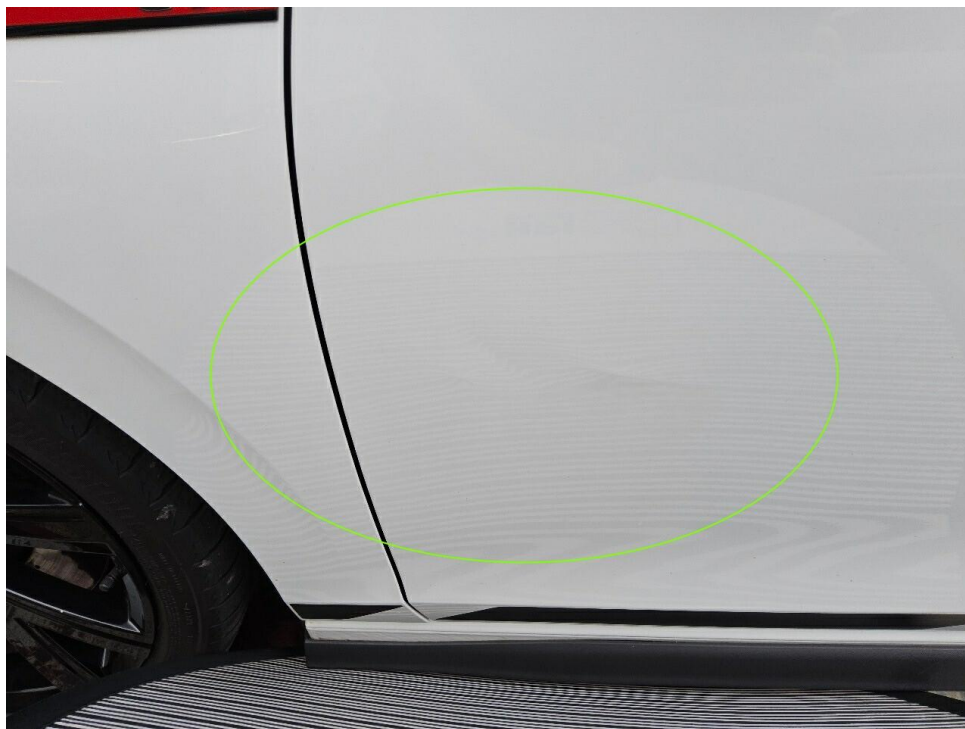
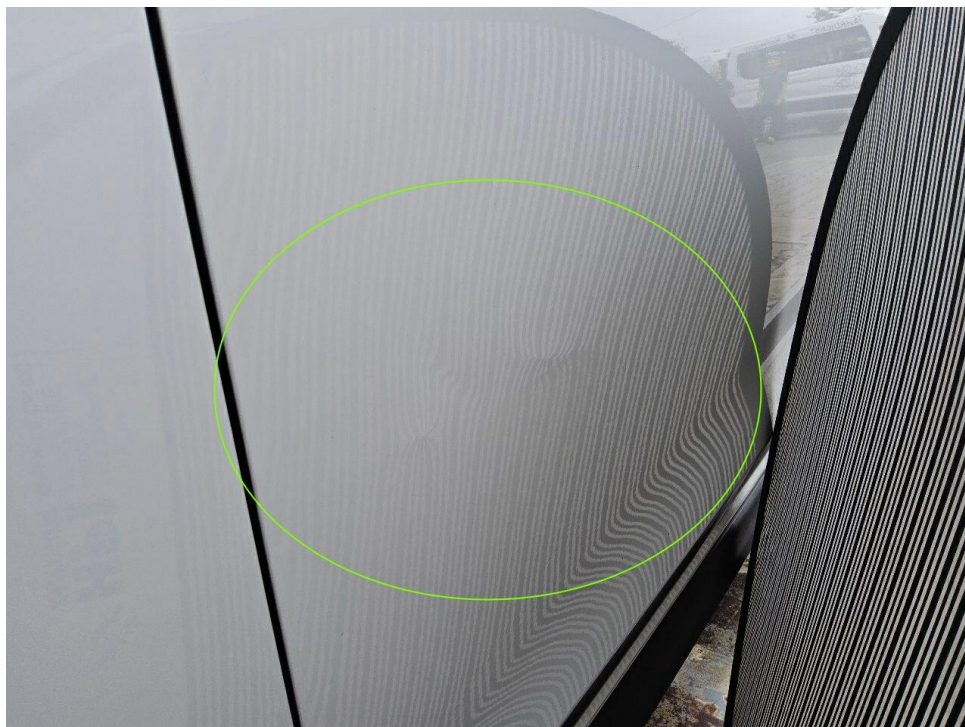
Bild 20 : Tür vorne links eingedrückt und gestaucht

Bild 21 : Tür vorne links eingedrückt und gestaucht

Bild 22 : Tür vorne links eingedrückt und gestaucht

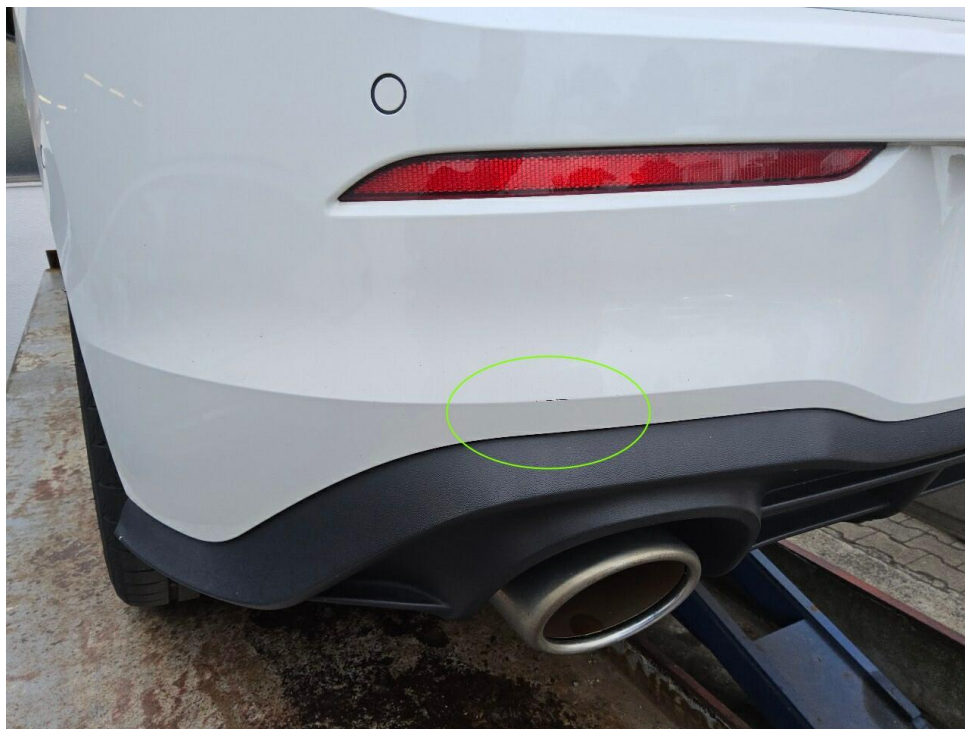
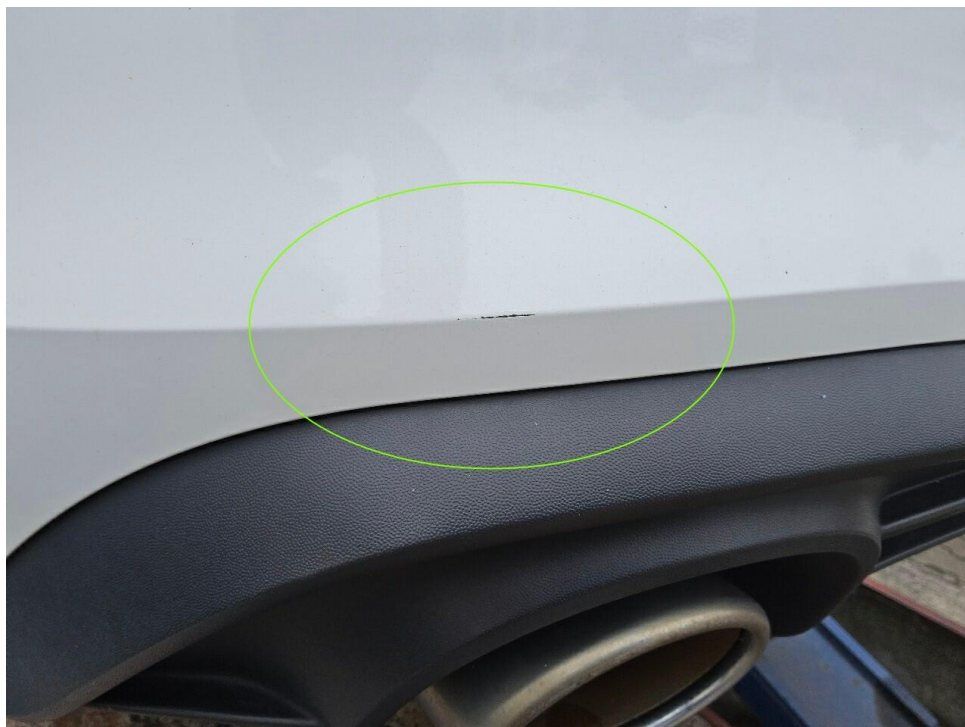
Bild 23 : Stoßfänger hinten links verschrammt

Bild 24 : Stoßfänger hinten links verschrammt

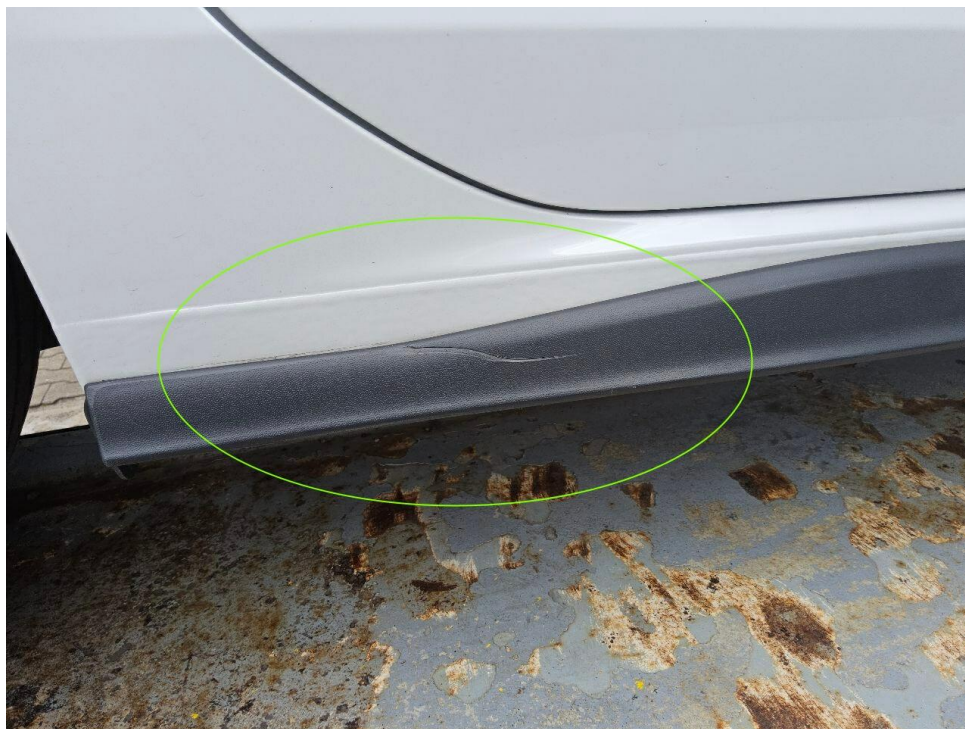
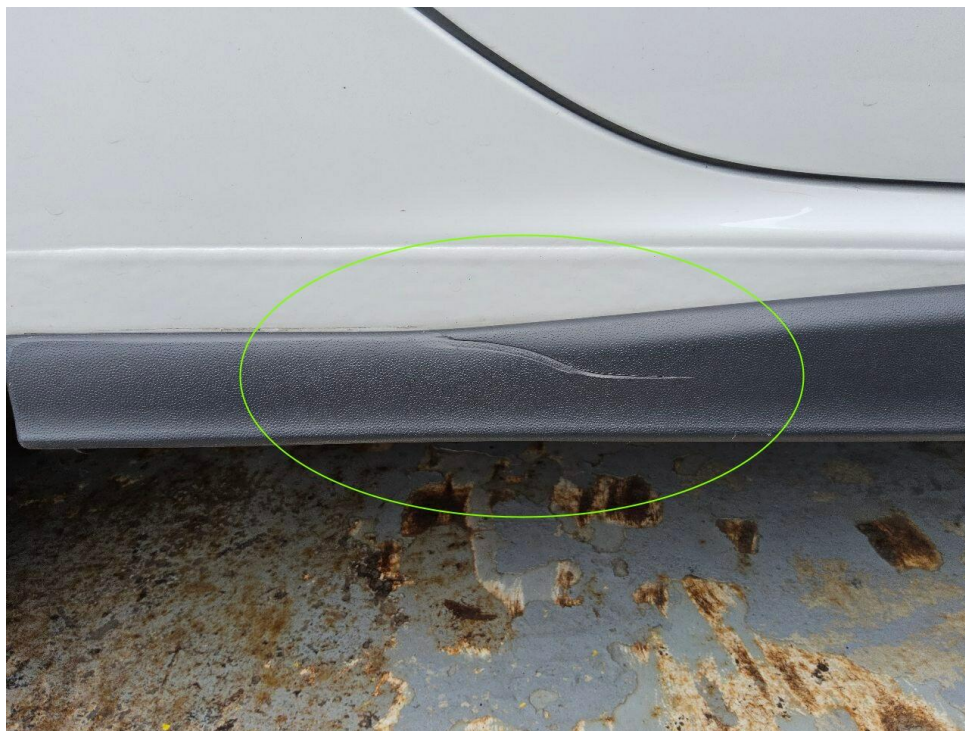
Bild 25 : Schwellerverkleidung rechts verschrammt

Bild 26 : Schwellerverkleidung rechts verschrammt

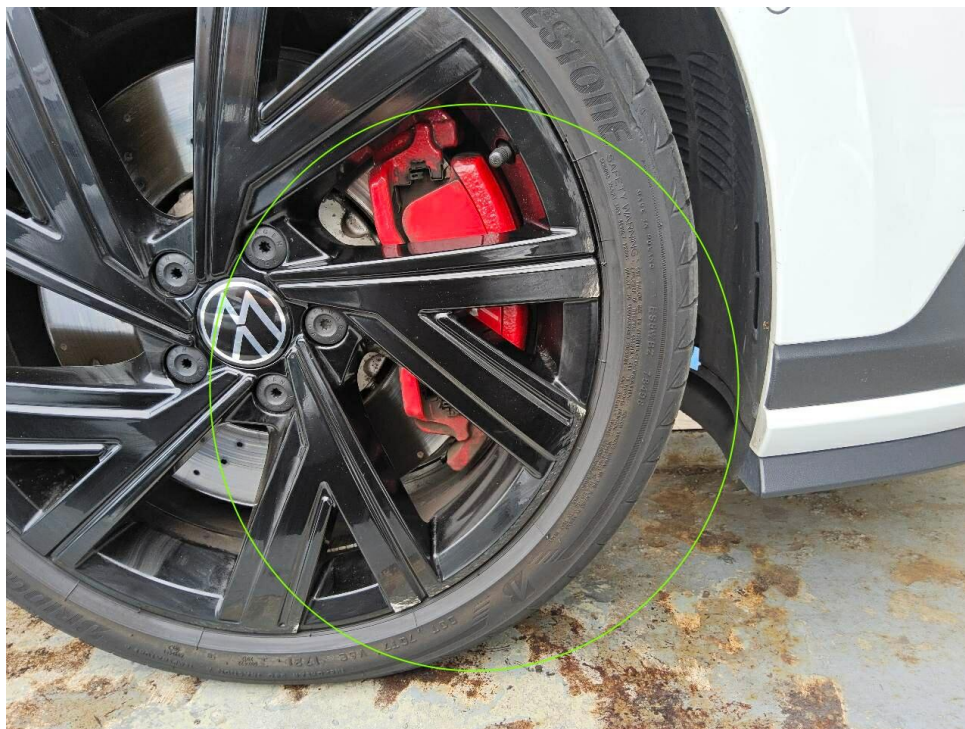
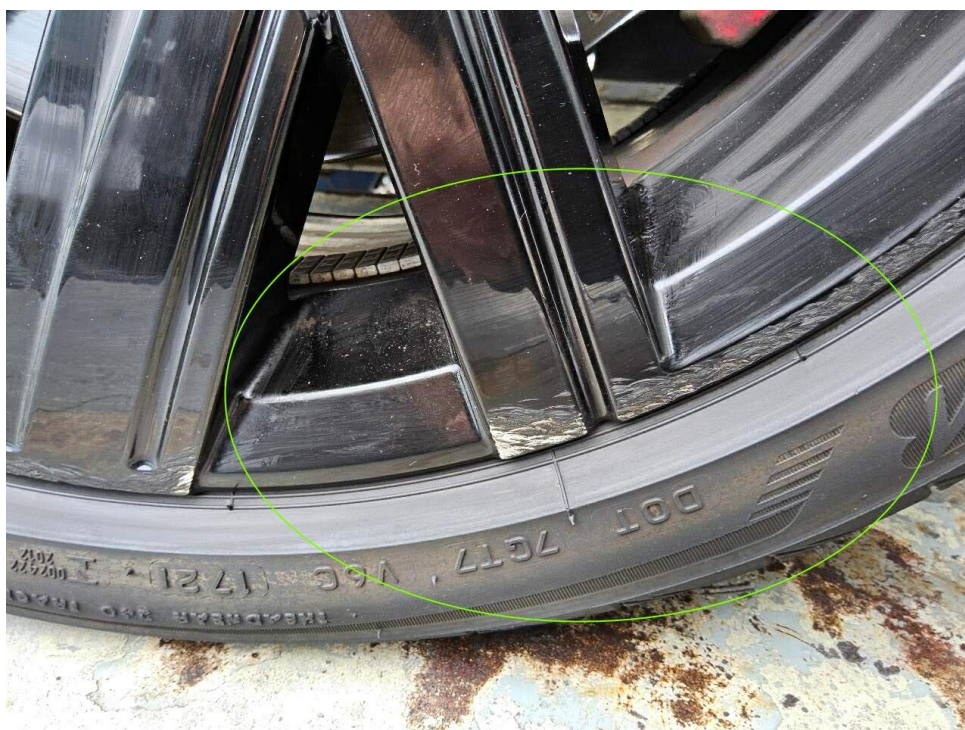
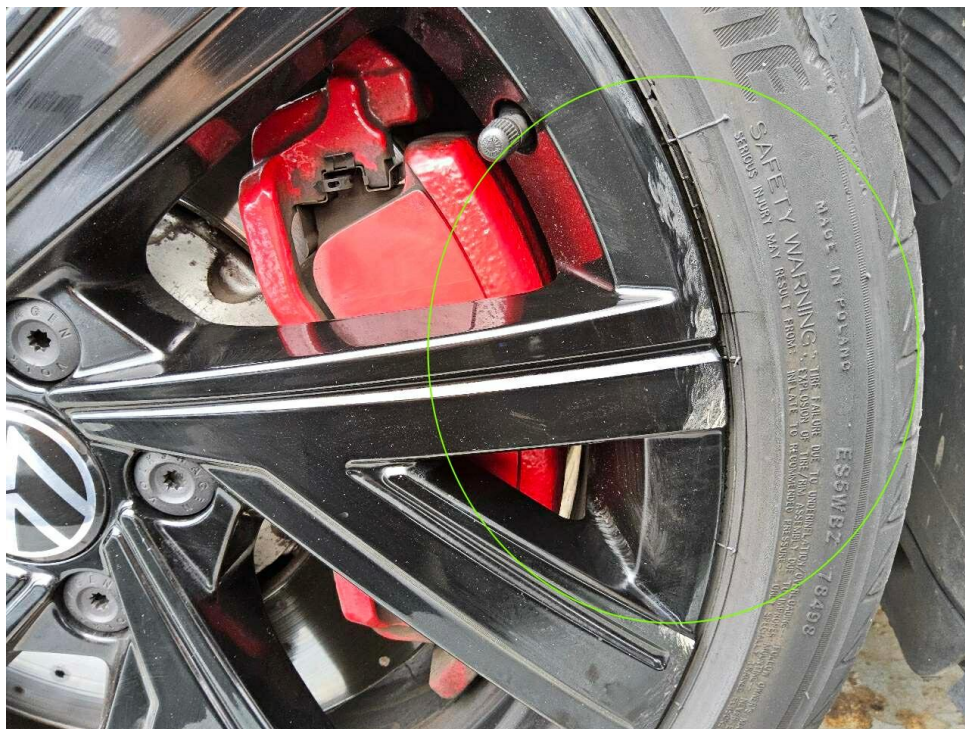
Bild 27 : Felge vorne rechts verschrammt

Bild 28 : Felge vorne rechts verschrammt

Bild 29 : Felge vorne rechts verschrammt

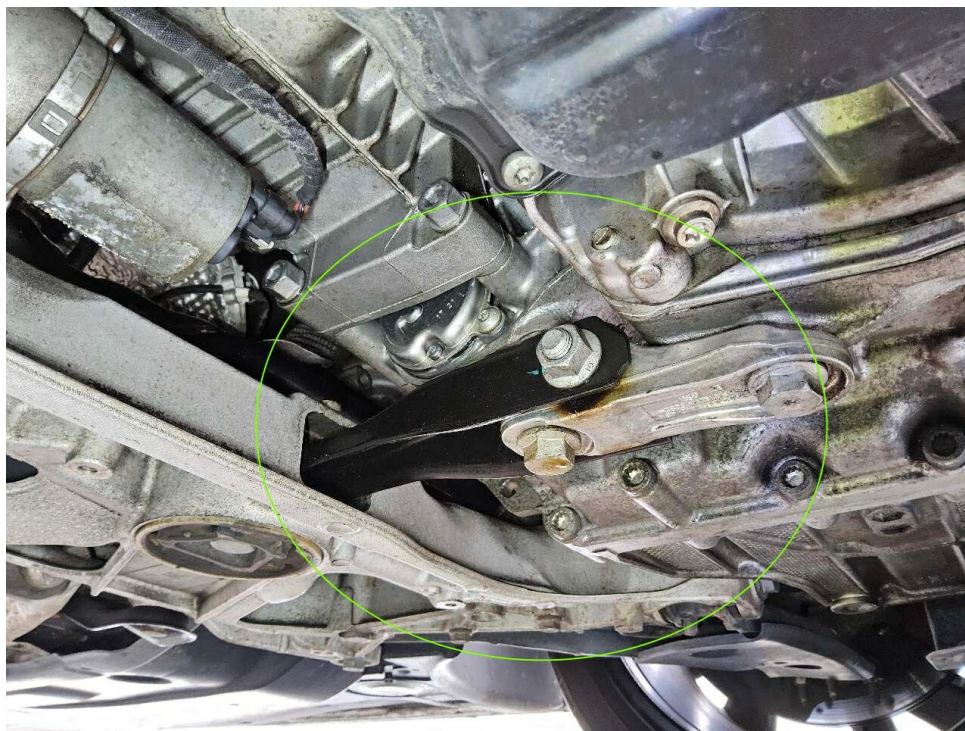
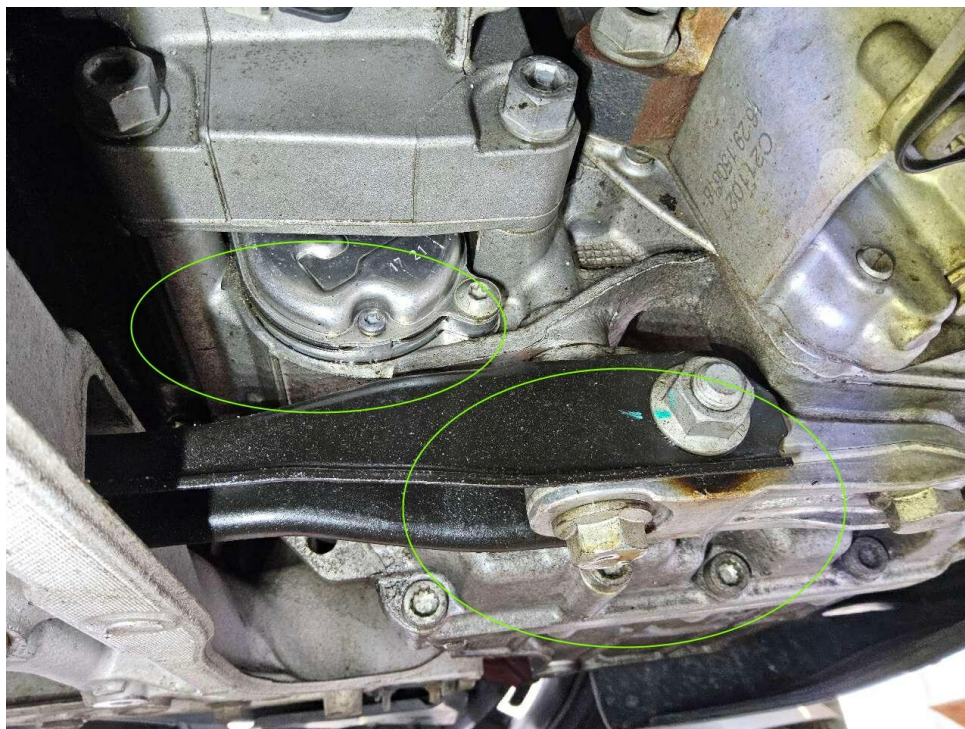
Bild 30 : Motor / Getriebe ölfeucht überprüfen und lokalisieren

Bild 31 : Motor / Getriebe ölflecht überprüfen und lokalisieren
