Mercedes-Benz 111/126/129 eVito FWD lang Pro

EZ 10/2021 | Van | Elektrisch | Automatikgetriebe | 85.967km  
Besteuerung: Regelbesteuert (Deutschland)  
Fahrzeugstandort: 26\*\*\*  
Fahrzeug aufgenommen am: 28.07.2026

# Hinweise zum Zustandsbericht

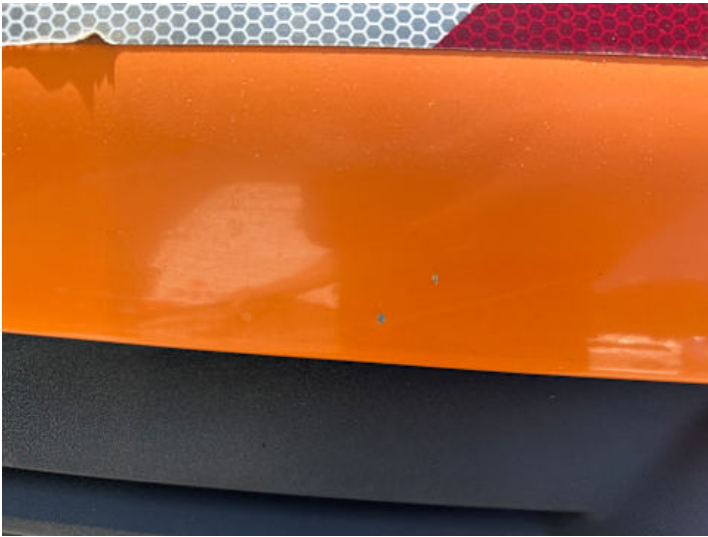
Motorhaube (Lackschaden, Steinschlag)

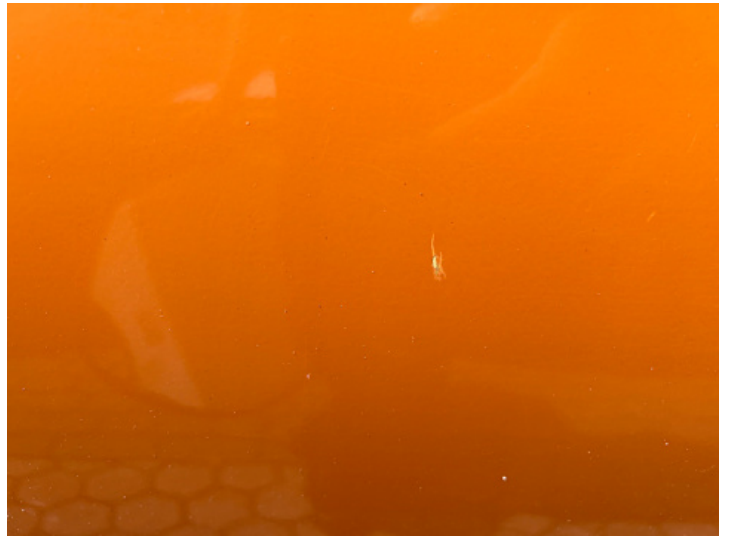
Beifahrertür (Lackschaden)

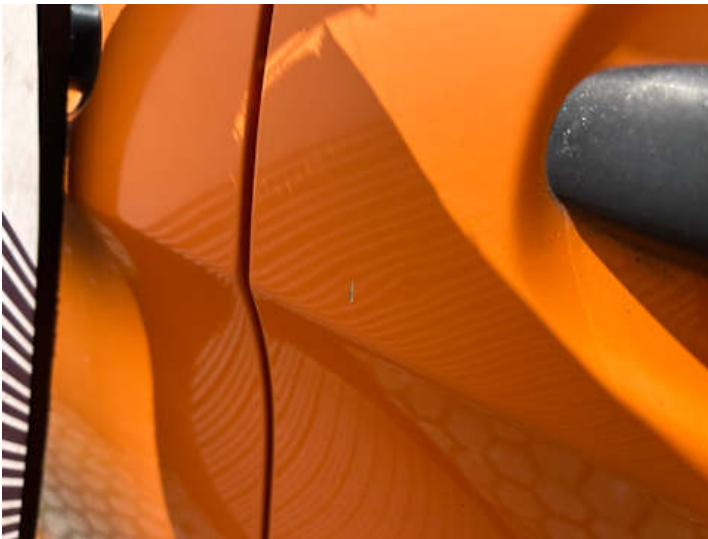
Beifahrertür (Delle, Lackschaden)

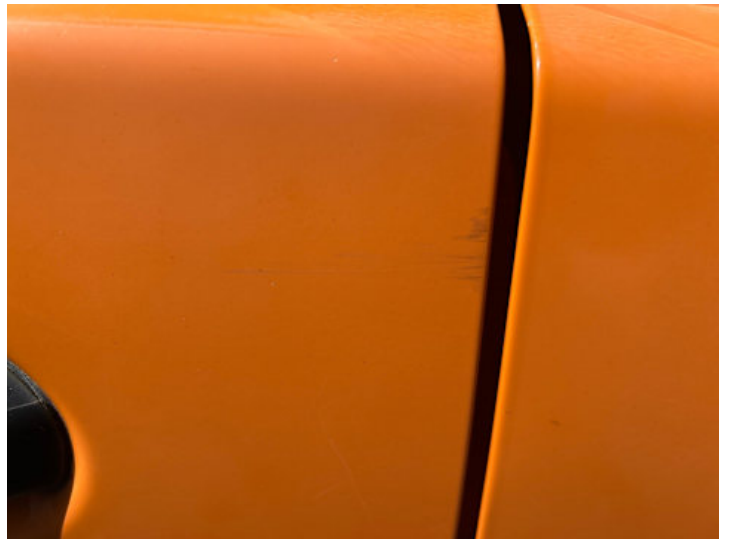
Türe hinten rechts (Kratzer, Lackschaden)

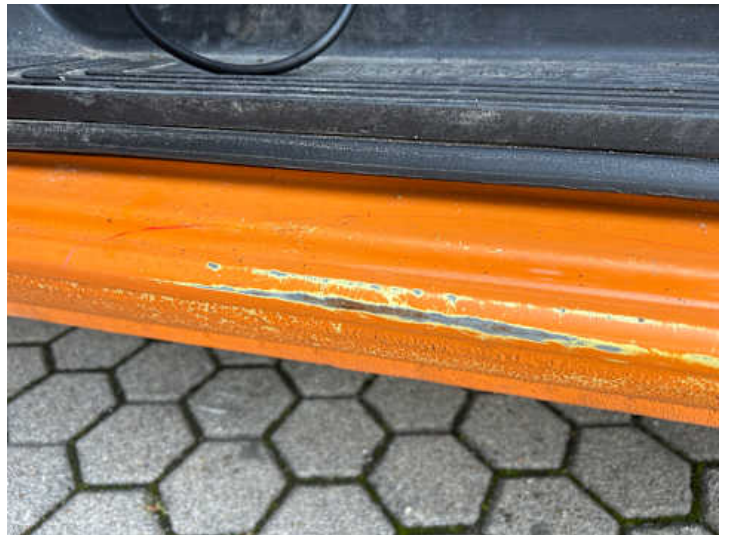
Schweller links (Lackschaden)

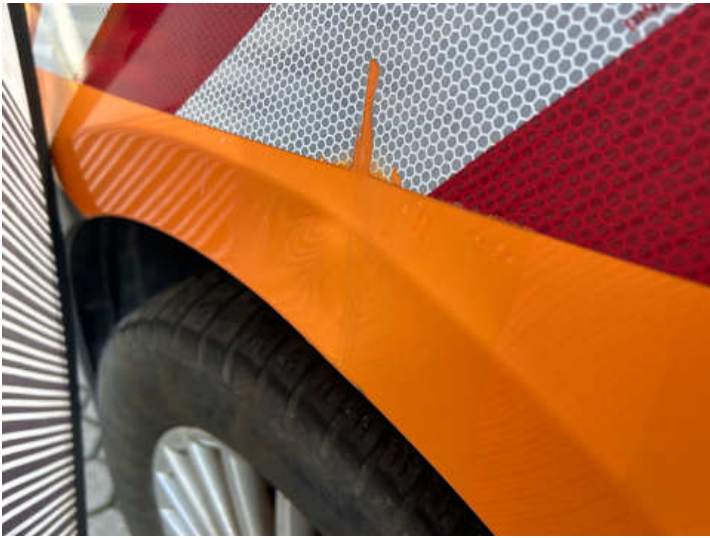
Kotflügel vorne links (Verformung)

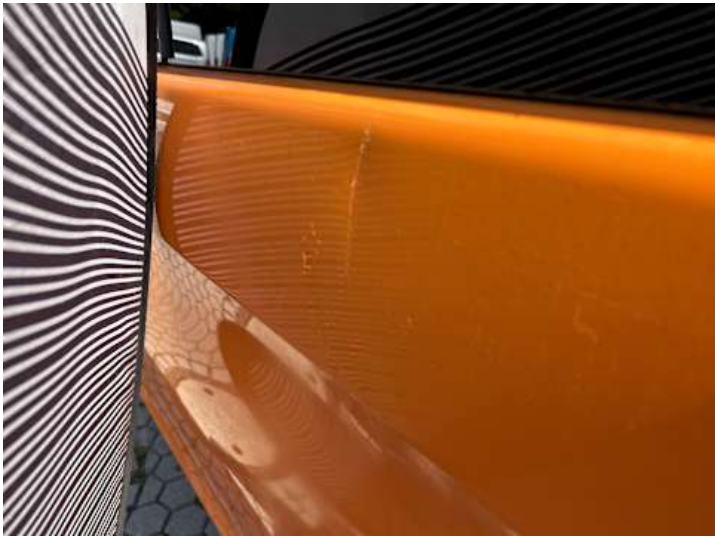
| Fahrzeugteil | Lackschichtdicke (in µm) | Fahrzeugteil | Lackschichtdicke (in µm) |
|---|---|---|---|
| Seitenteil hinten links | 120 | Seitenteil hinten rechts | 110 |

Seitenteil hinten links (Verformung, Lackschaden)

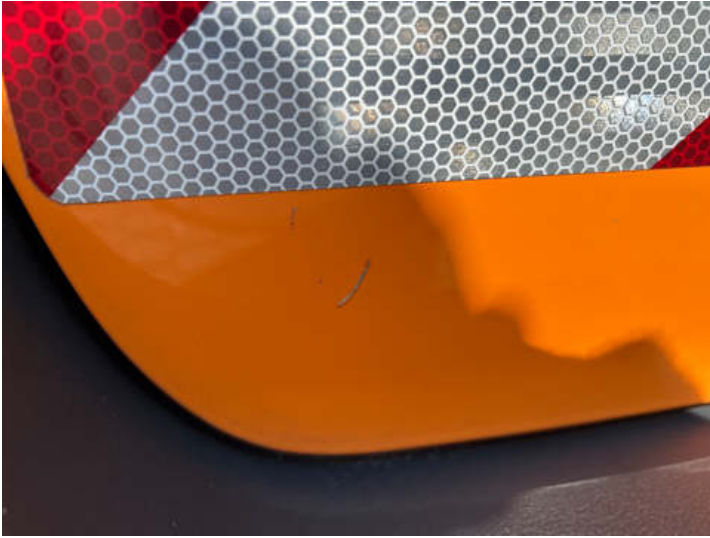
Heckklappe (Lackschaden)

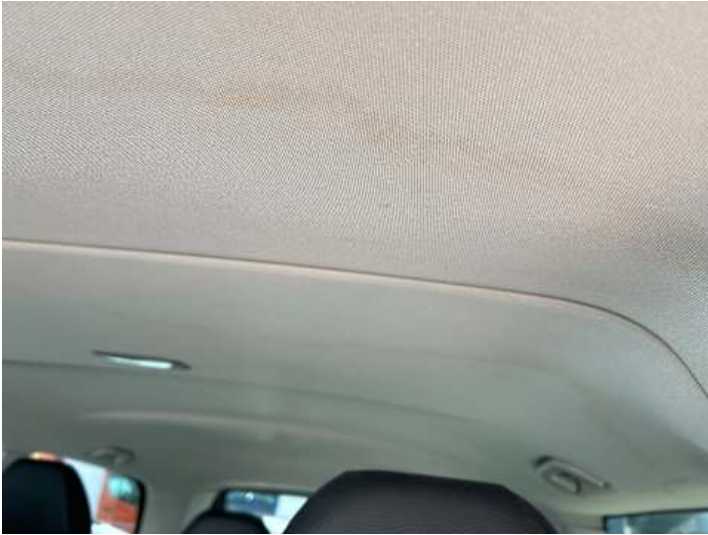
Innenraum (Verschmutzung)
