## Skoda Octavia Ambiente

EZ 12/2005 | Kombi | Diesel | Schaltgetriebe | 276.112km

Fahrzeug aufgenommen am: 20.07.2026

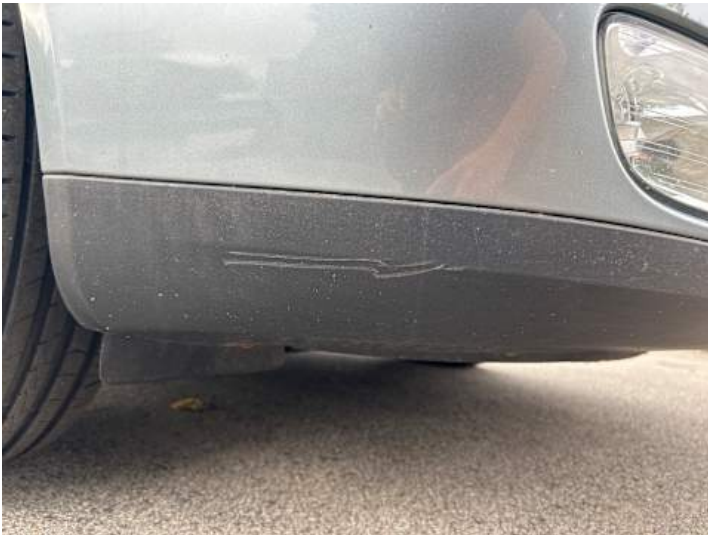
Stoßstange vorne (Kratzer)

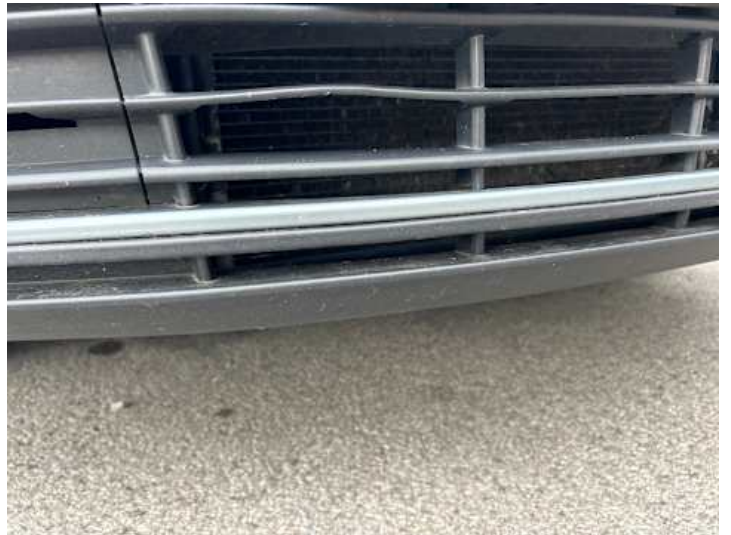
Stoßstange vorne (Verformung)

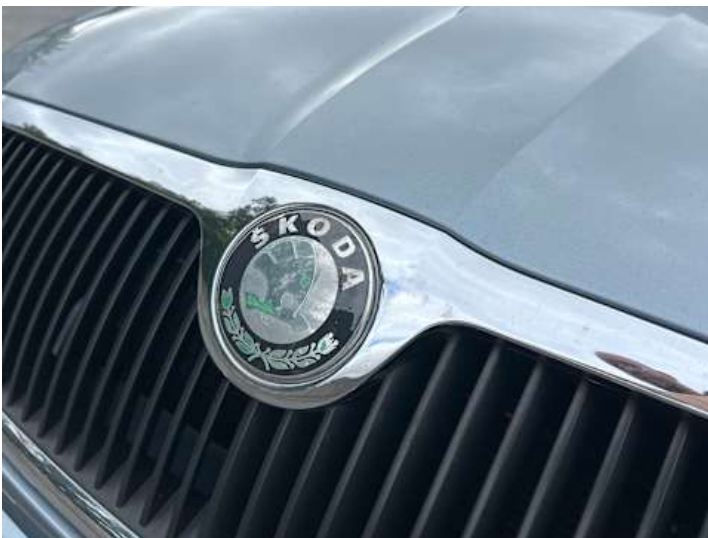
Motorhaube (Lackschaden)

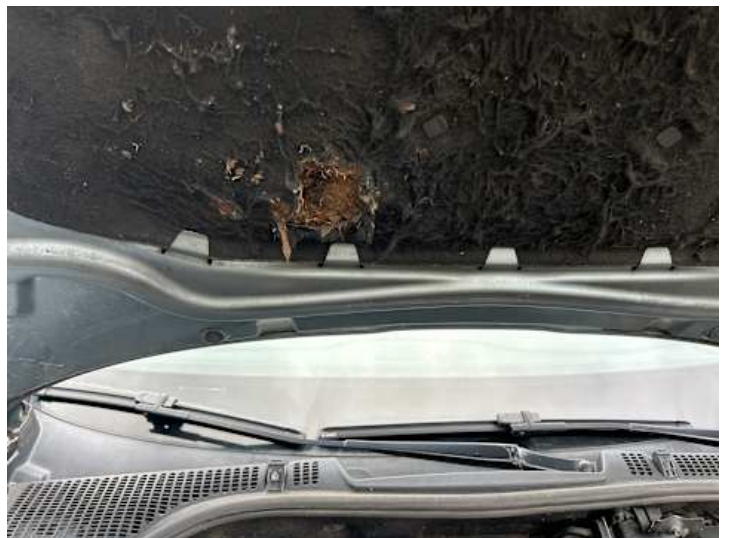
Motorhaube (Riss/Bruch)

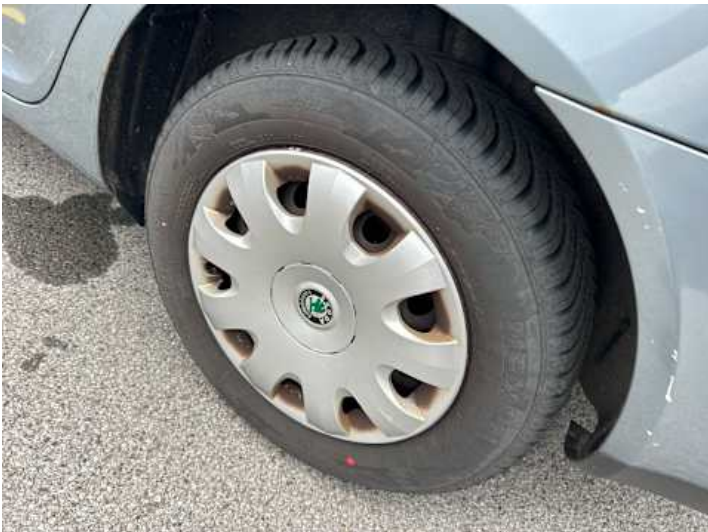
Rad (Anderer Schaden): Allwetterreifen montiert

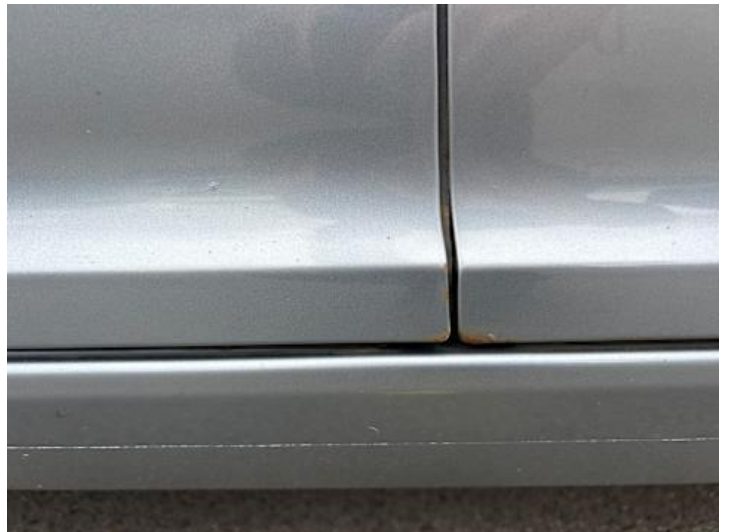
Fahrtür (Rost)

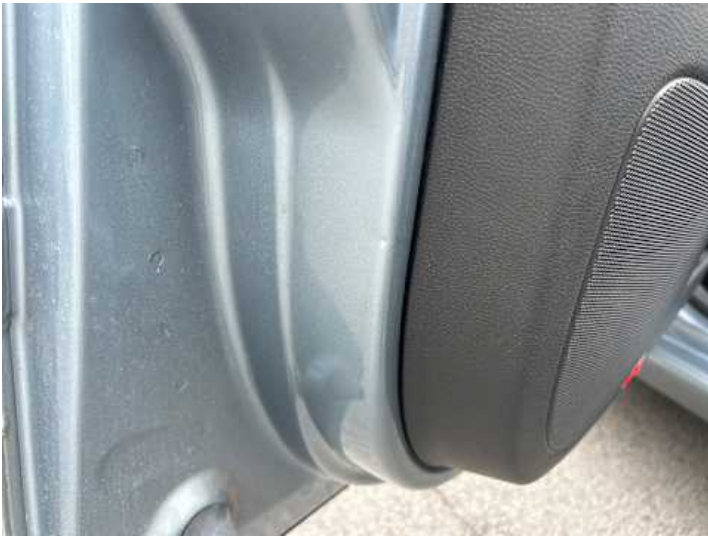
Fahrentür (Kratzer)

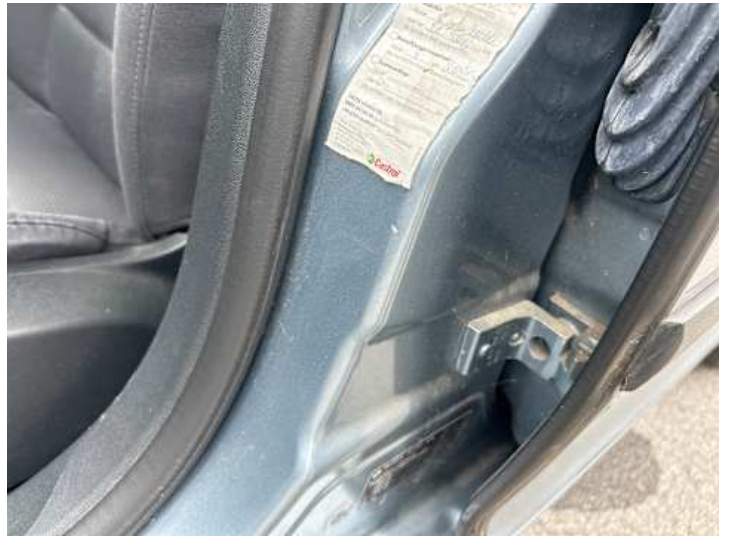
Fahrentür (Kratzer)

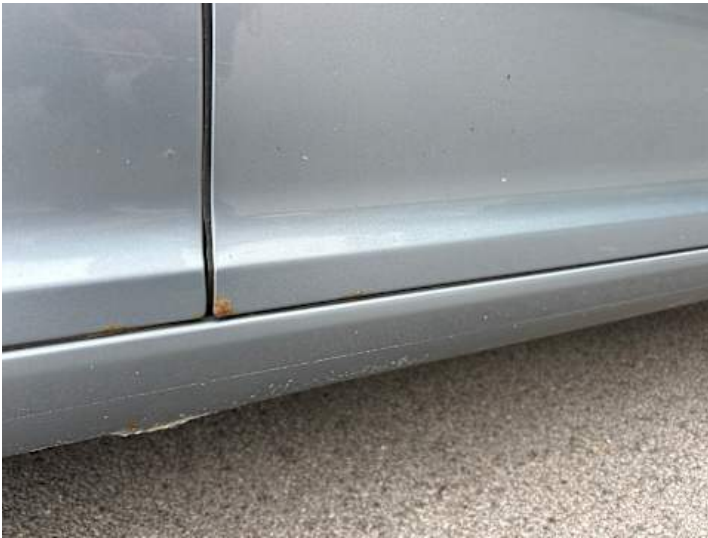
Beifahrtür (Rost)

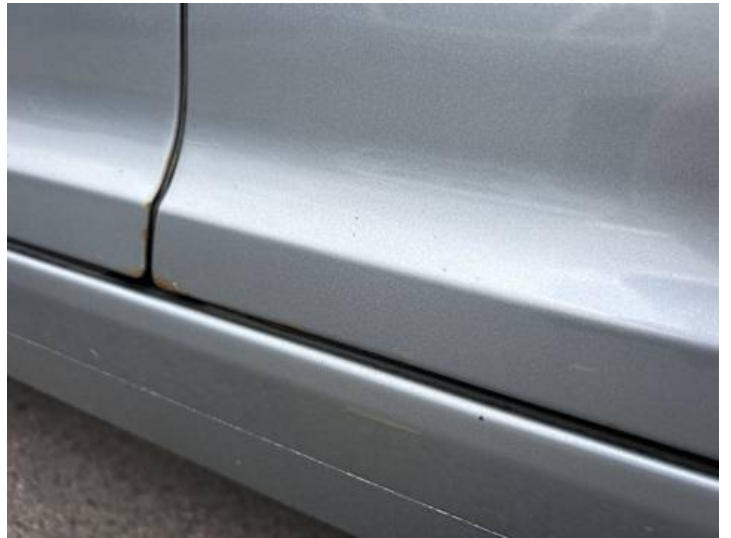
Türe hinten links (Rost)

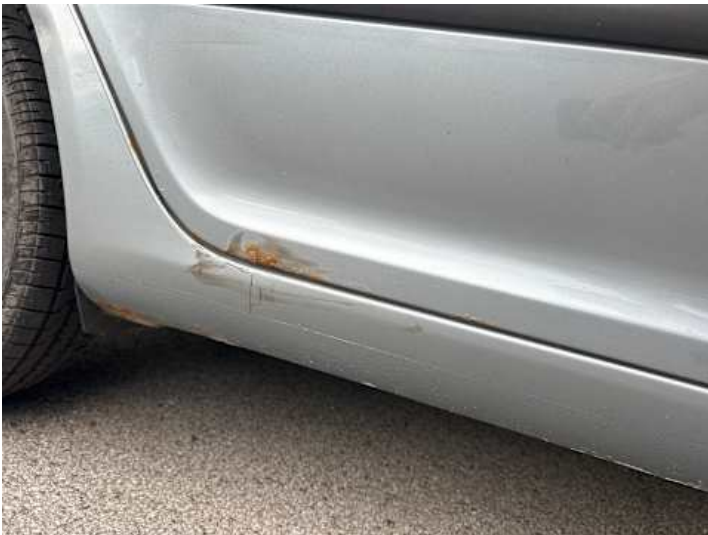
Türe hinten rechts (Rost)

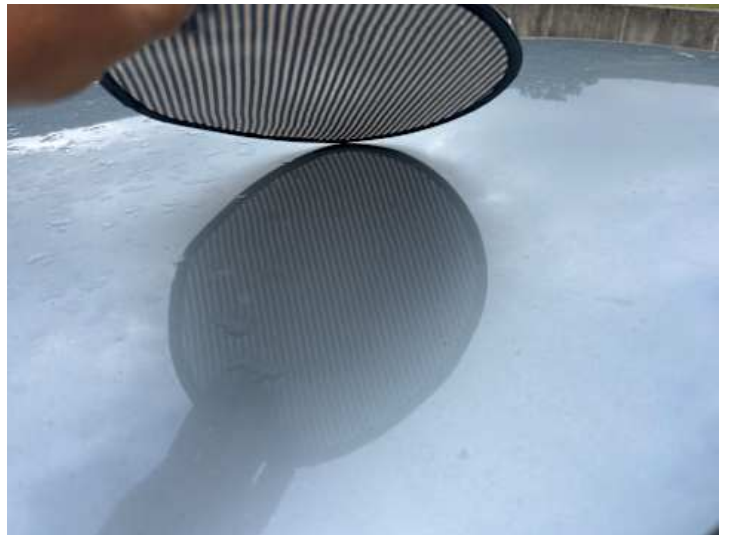
Dach (Delle)

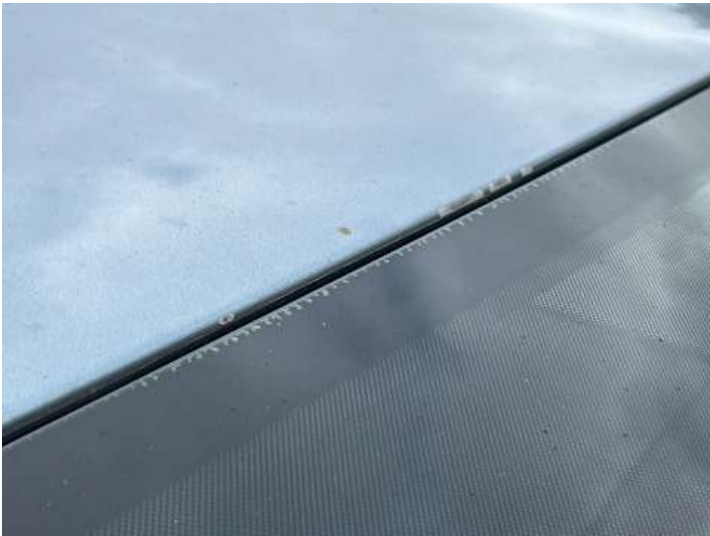
Dach (Kratzer)

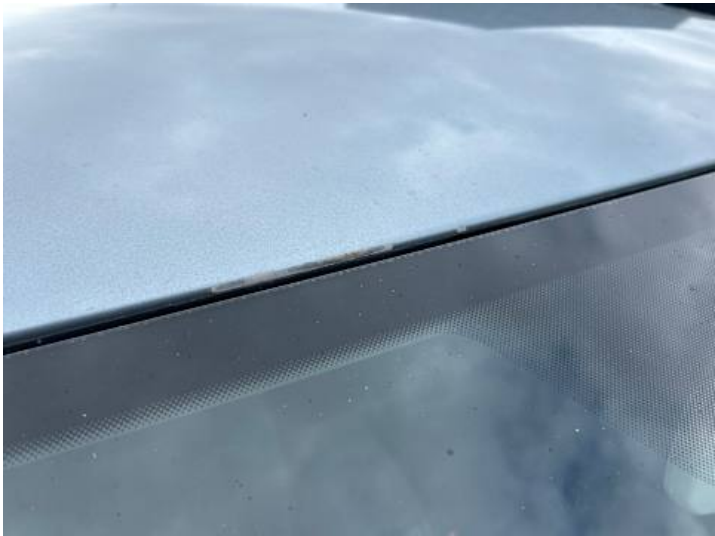
Dach (Kratzer)

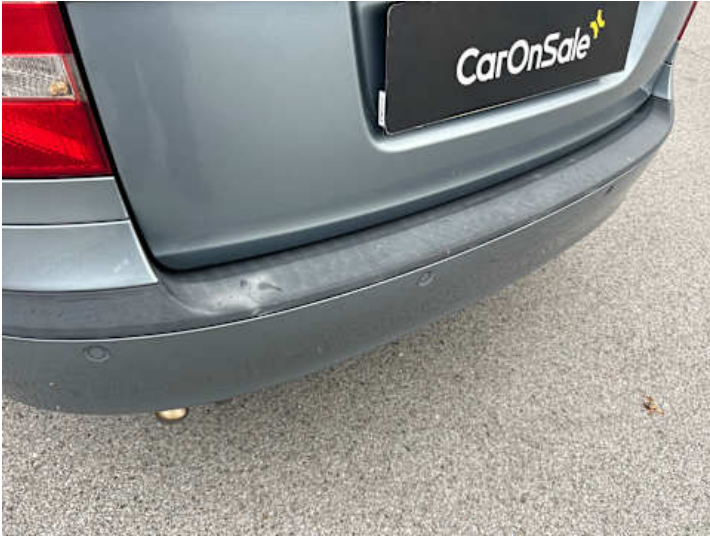
Stoßstange hinten (Ausgeblichen/Matt)

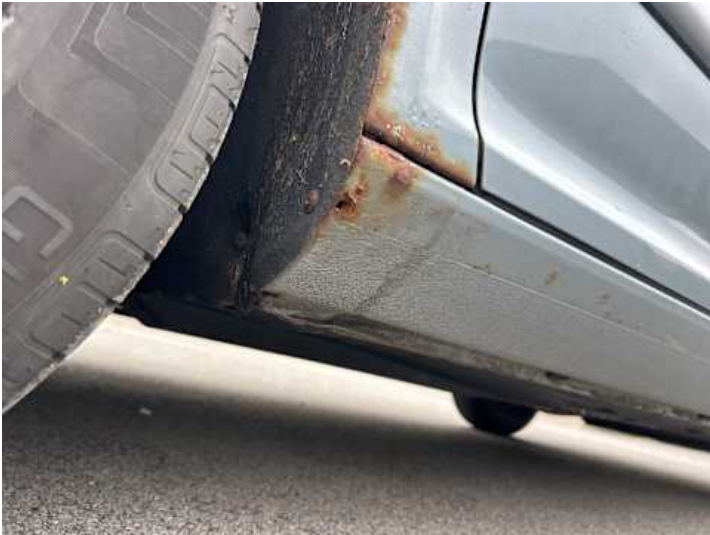
Schweller links (Rost)

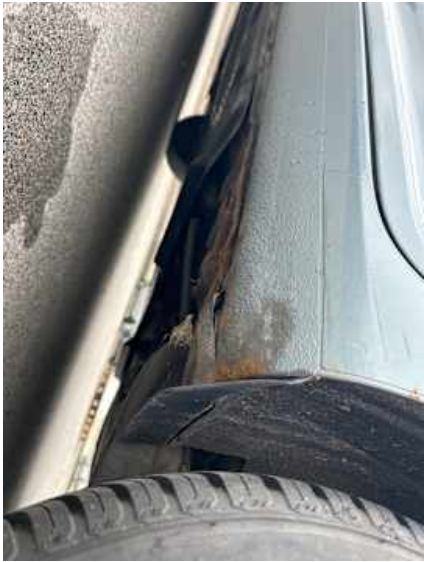
Schweller links (Rost)

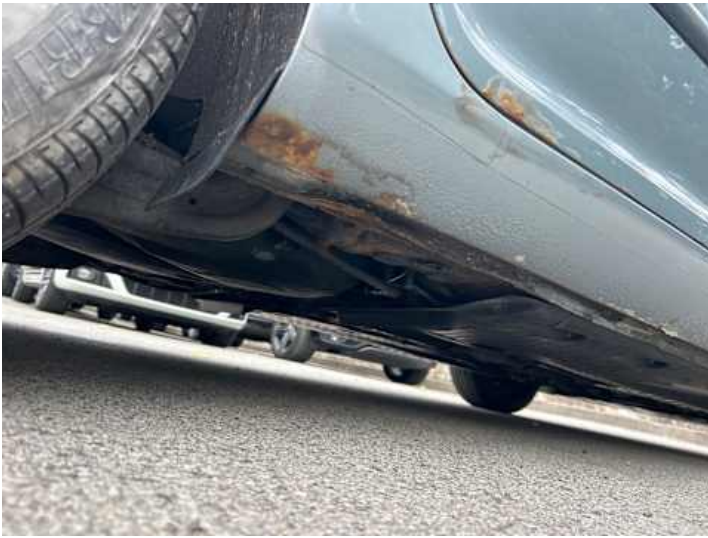
Schweller rechts (Rost, Verformung)

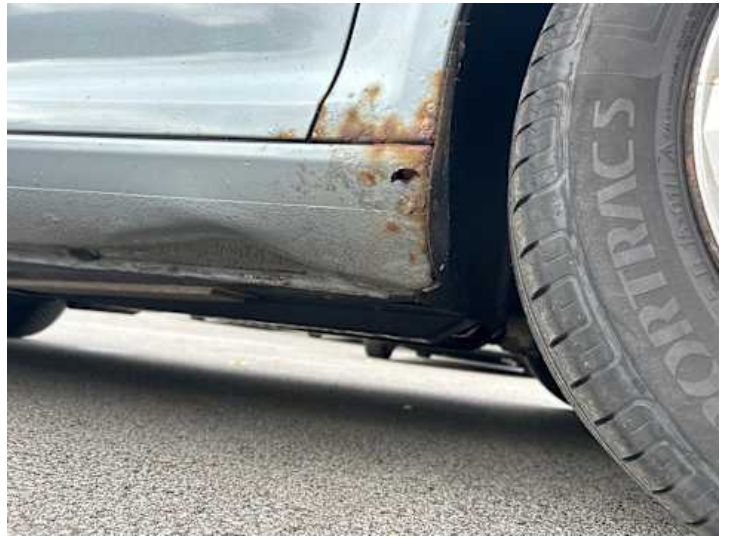
Schweller rechts (Rost, Verformung)

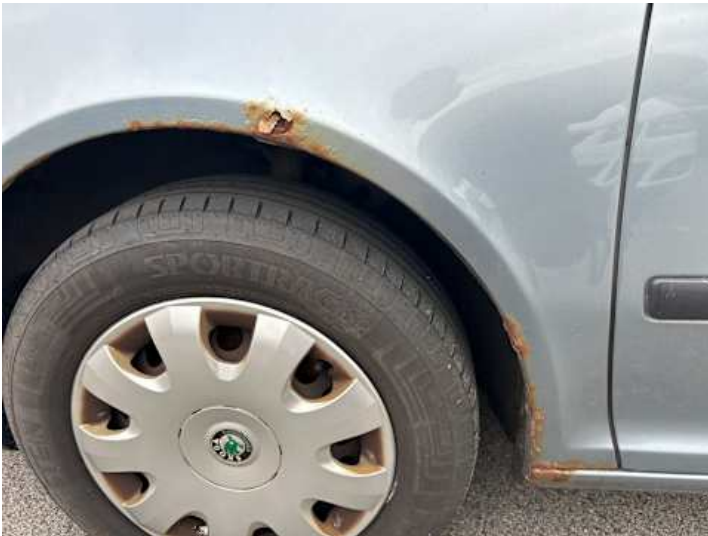
Kotflügel vorne links (Rost)

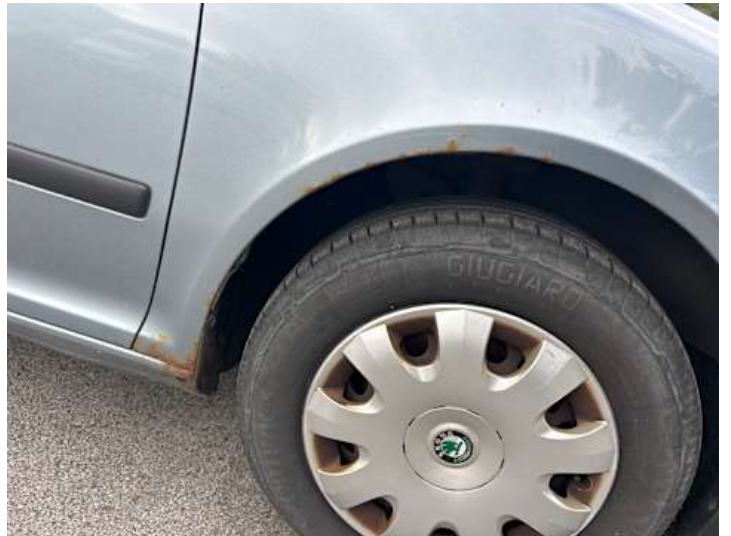
Kotflügel vorne rechts (Rost)

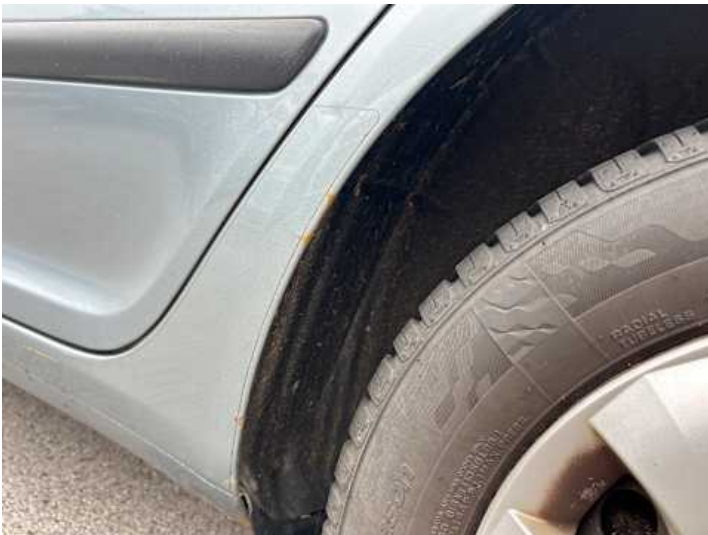
Seitenteil hinten links (Rost)

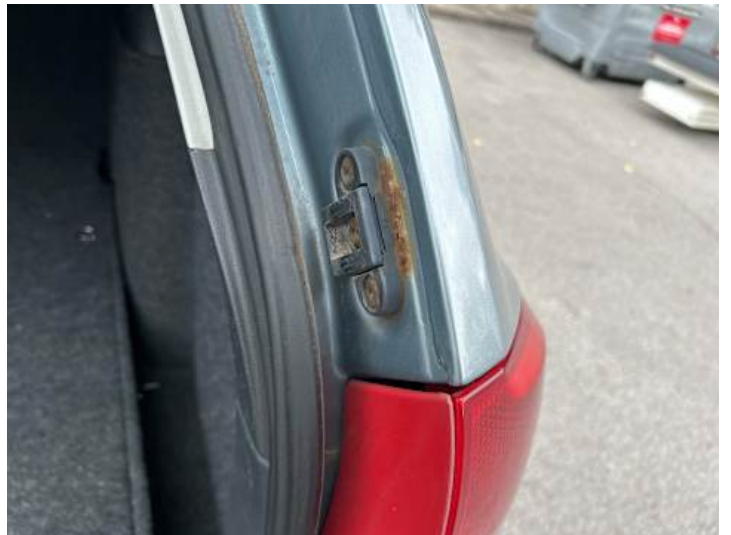
Seitenteil hinten rechts (Rost)

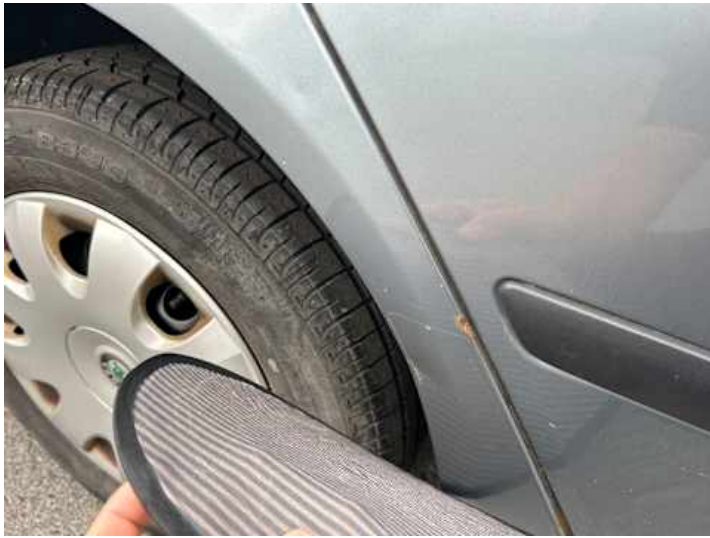
Seitenteil hinten rechts (Rost, Verformung, Delle)

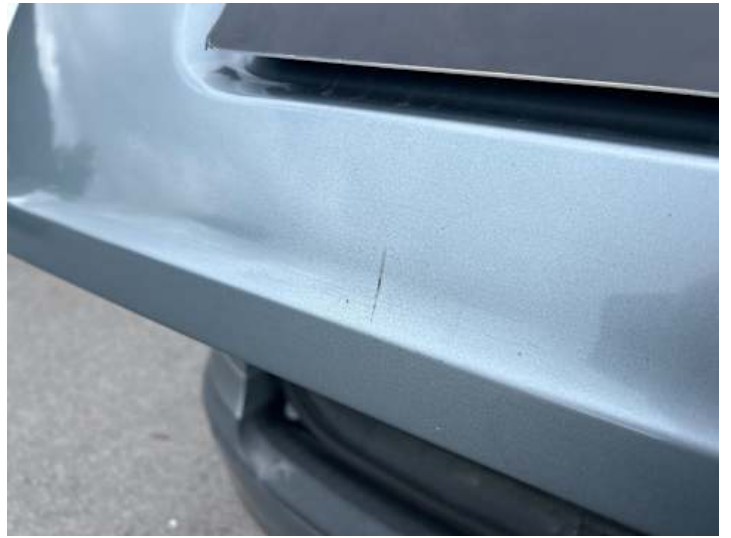
Heckklappe (Kratzer)

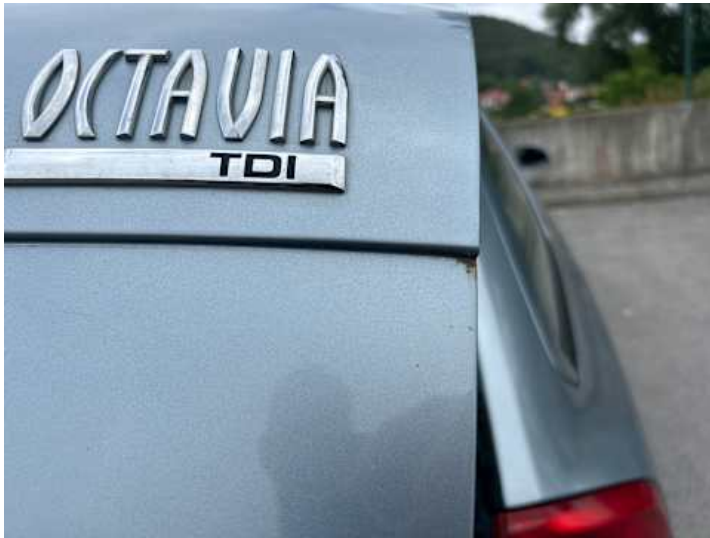
Heckklappe (Rost)

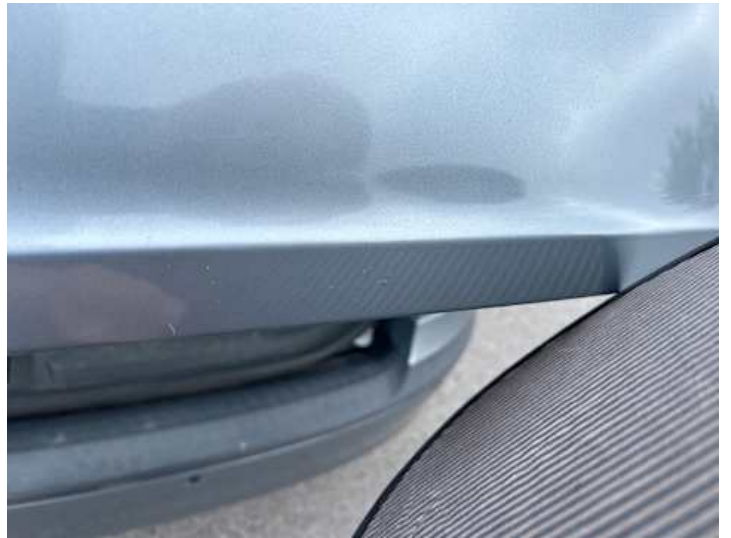
Heckklappe (Rost)

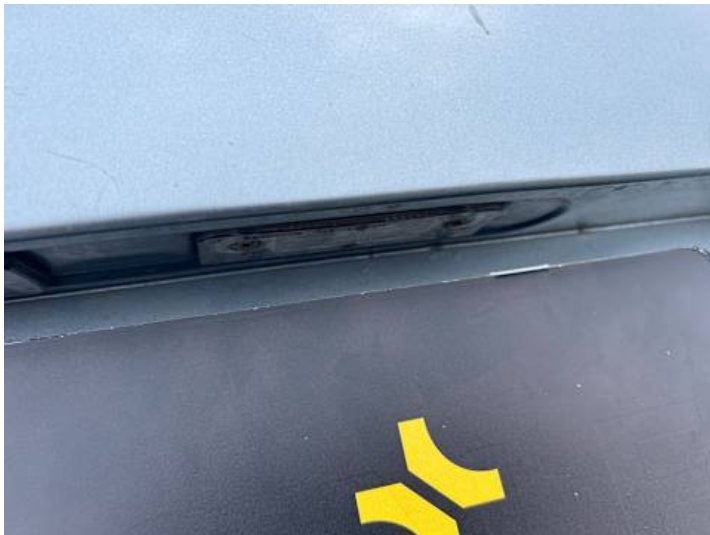
Heckklappe (Rost)

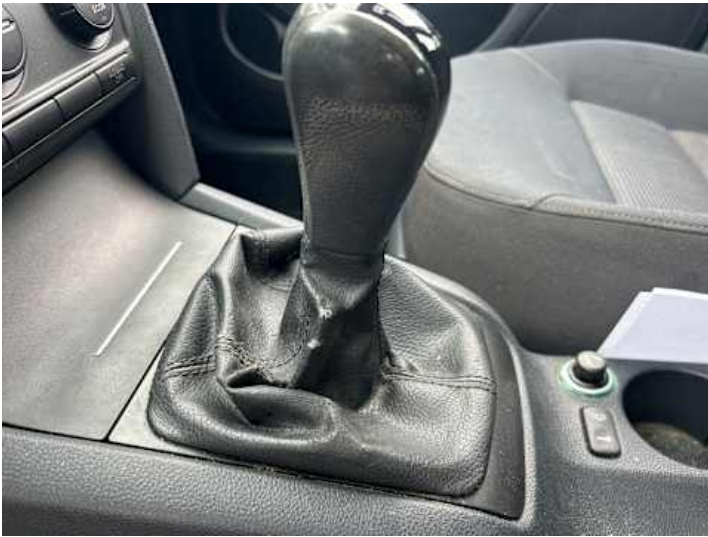
Innenraum (Verschmutzung, Verschleiß)

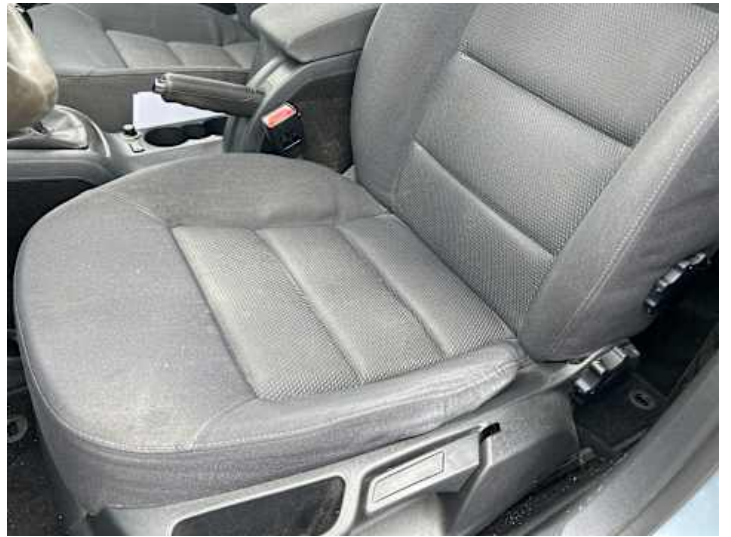
Innenraum (Verschmutzung, Verschleiß)

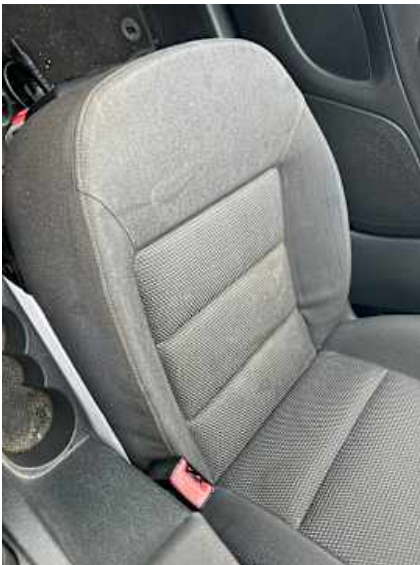
Innenraum (Verschmutzung)

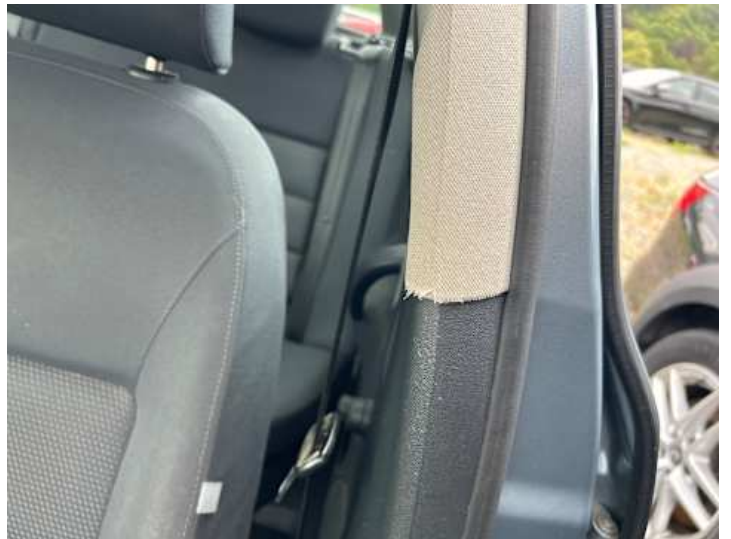
Innenraum (Diverse Schäden)

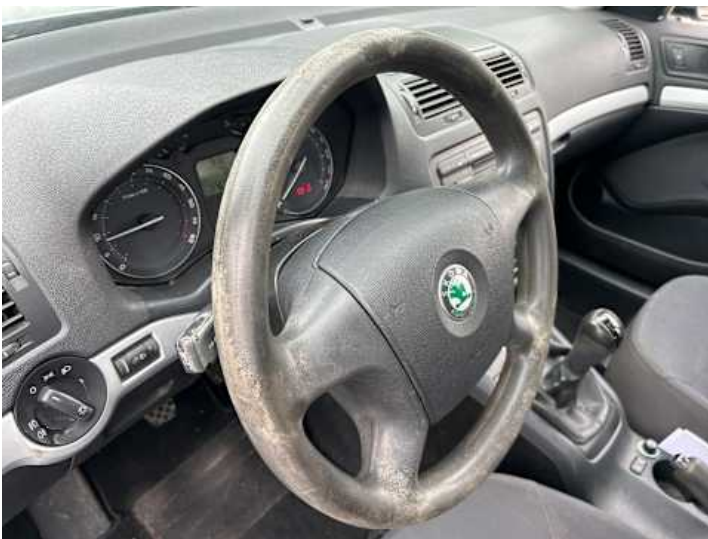
Innenraum (Verschleiß)
