## Volkswagen Polo Life BlueMotion/BMT

EZ 11/2013 | Kleinwagen | Benzin | Schaltgetriebe | 86.334km  
Besteuerung: Differenzbesteuert (§25a UStG)  
Fahrzeugstandort: 27\*\*\*  
Fahrzeug aufgenommen am: 30.07.2026

# Hinweise zum Zustandsbericht

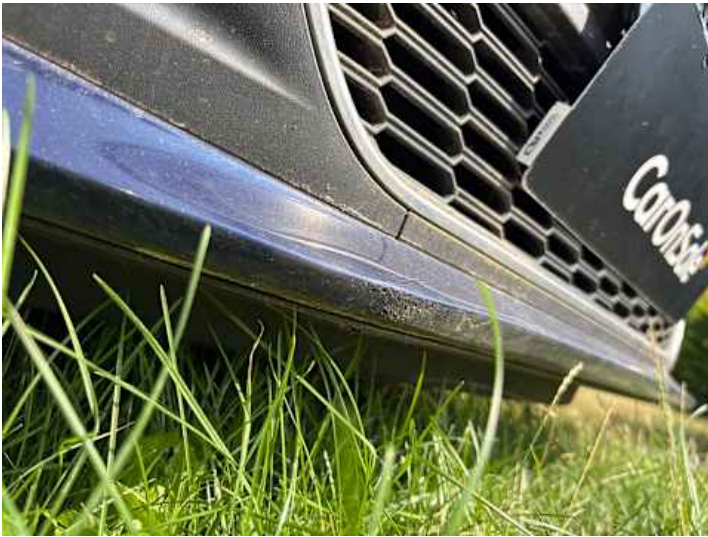
Stoßstange vorne (Kratzer, Verformung)

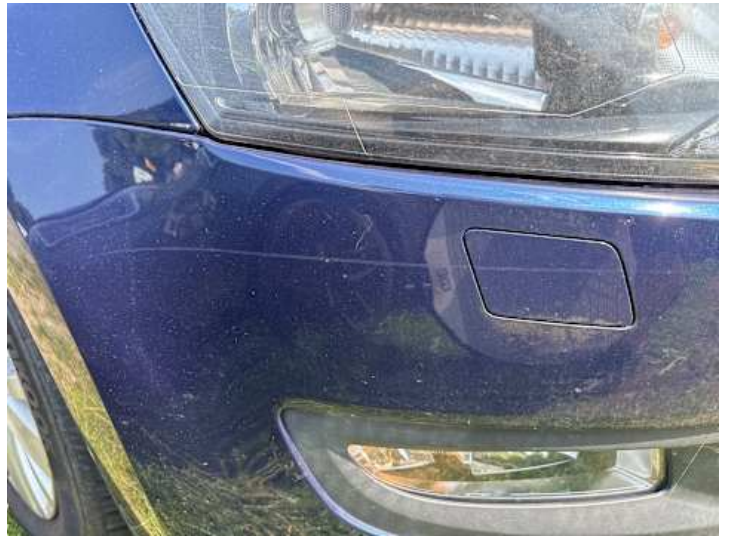
Stoßstange vorne (Kratzer, Verformung)

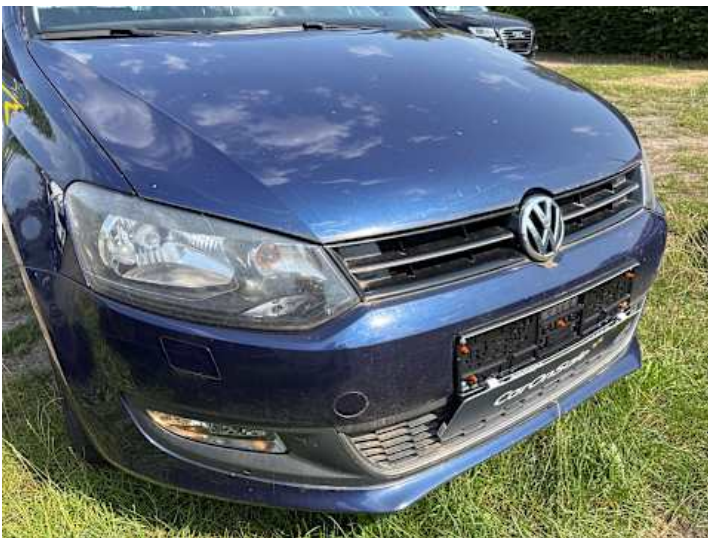
Stoßstange vorne (Kratzer, Verformung)

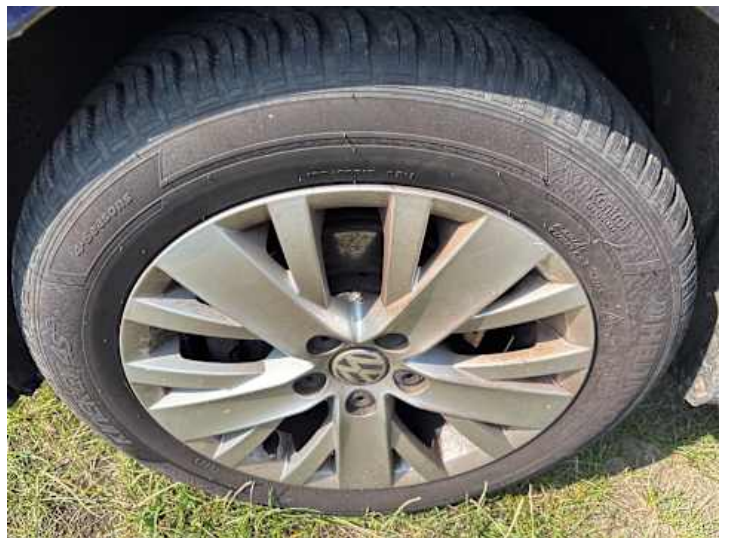
Rad (Kratzer)

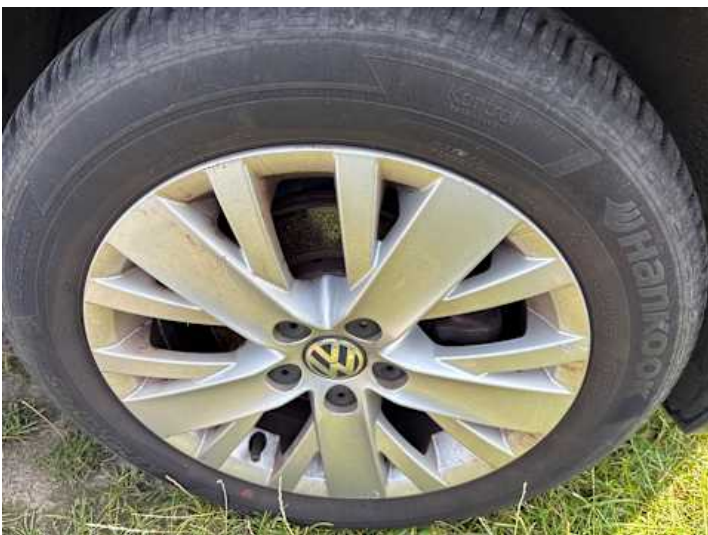
Rad (Kratzer)

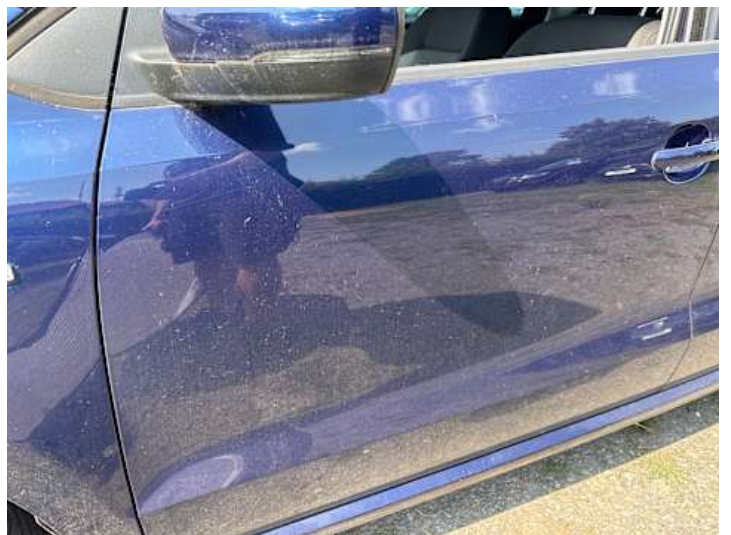
Fahrtür (Delle, Kratzer)

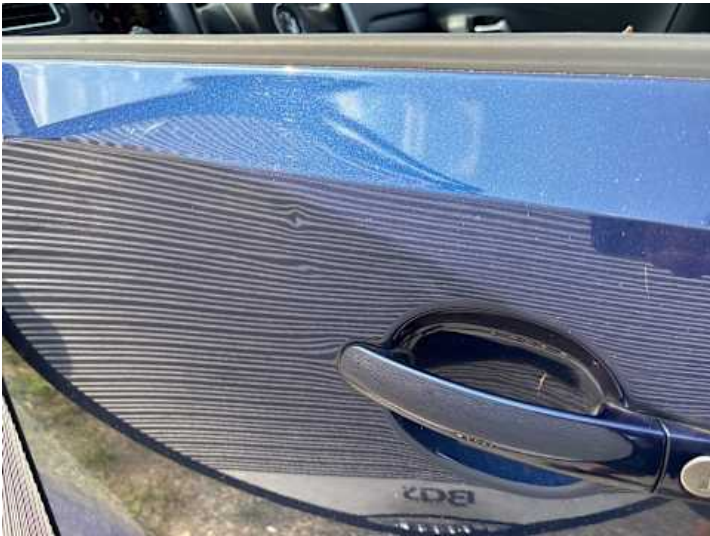
Fahrertür (Delle, Kratzer)

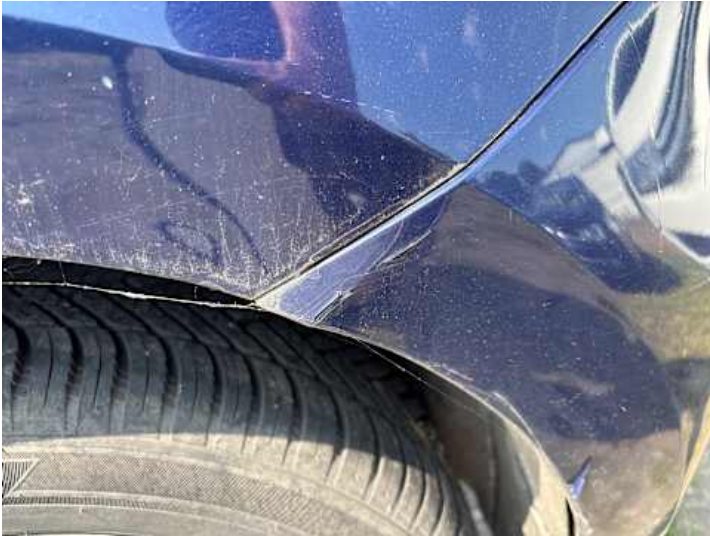
Stoßstange hinten (Kratzer, Riss/Bruch, Verformung)

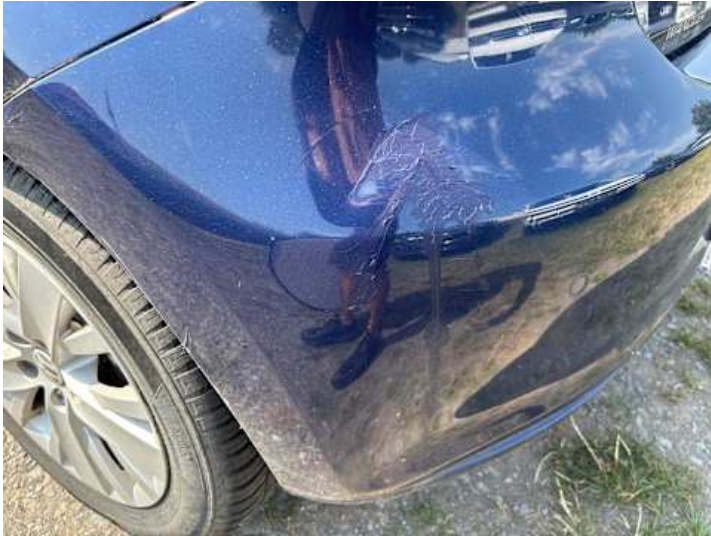
Stoßstange hinten (Kratzer, Riss/Bruch, Verformung)

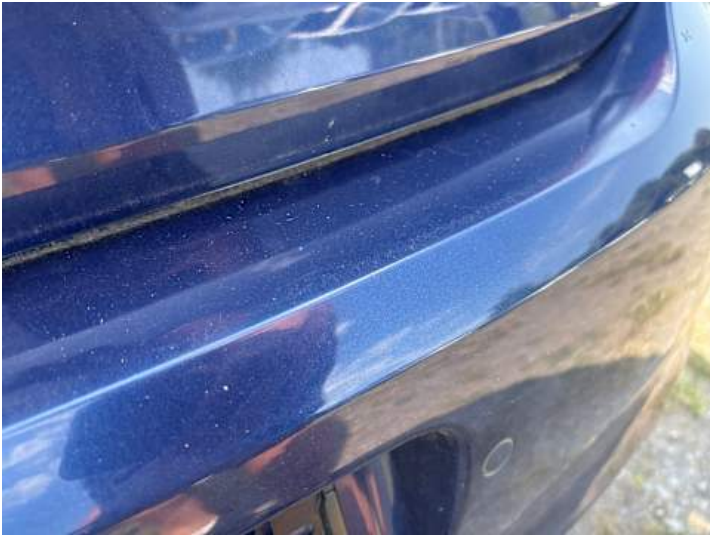
Stoßstange hinten (Kratzer, Riss/Bruch, Verformung)

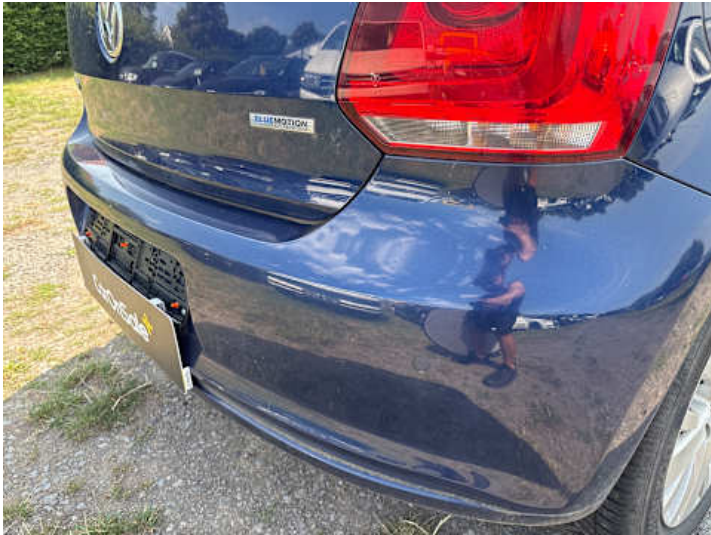
Stoßstange hinten (Kratzer, Riss/Bruch, Verformung)

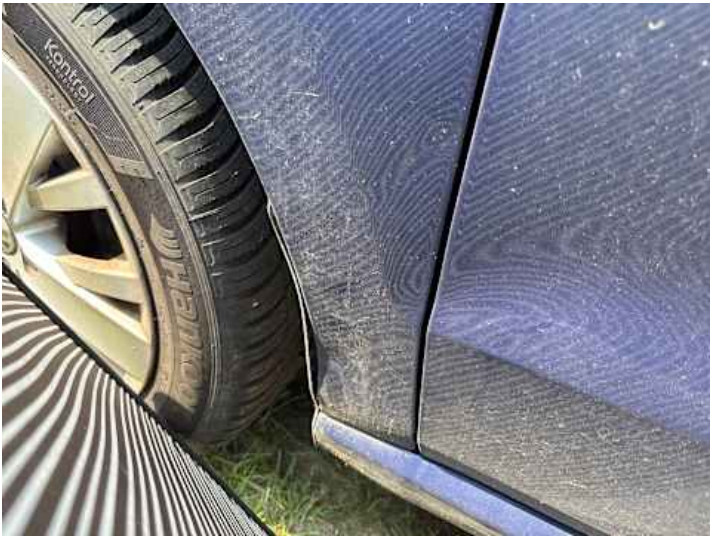
Kotflügel vorne links (Delle, Verformung)

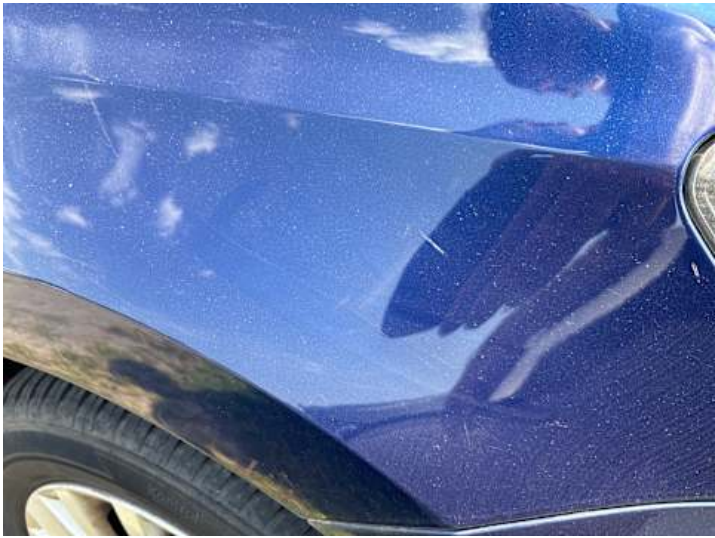
Kotflügel vorne rechts (Kratzer)

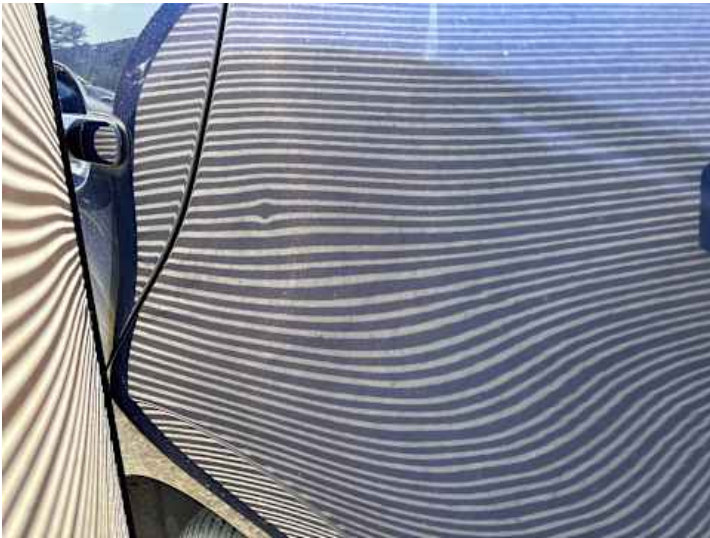
Seitenteil hinten links (Delle)

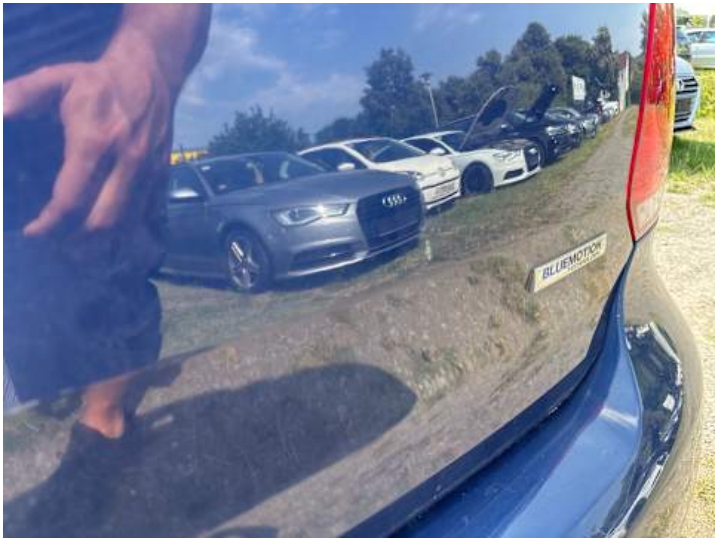
Heckklappe (Delle, Kratzer)

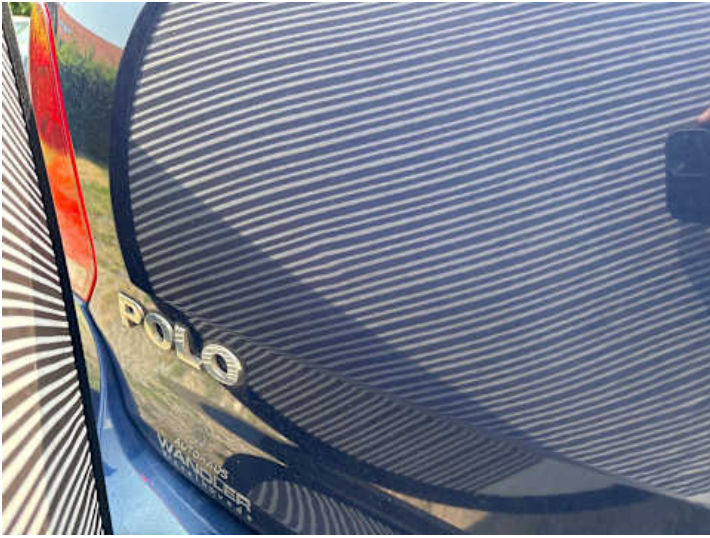
Heckklappe (Delle, Kratzer)

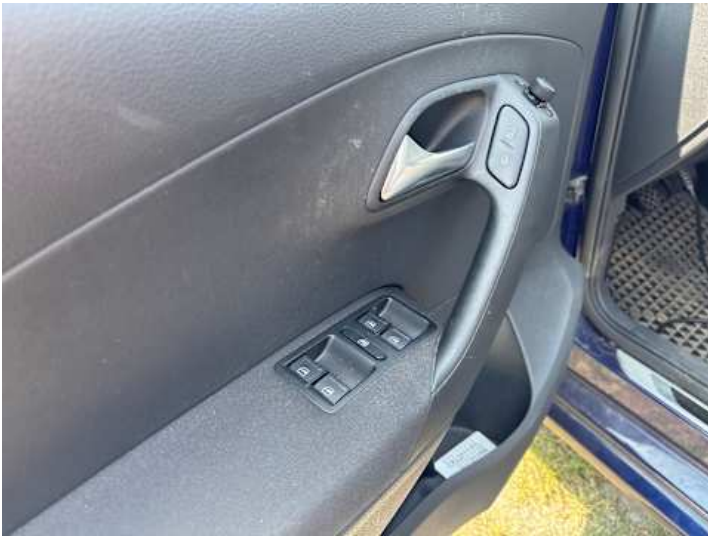
Innenraum (Verschleiß)

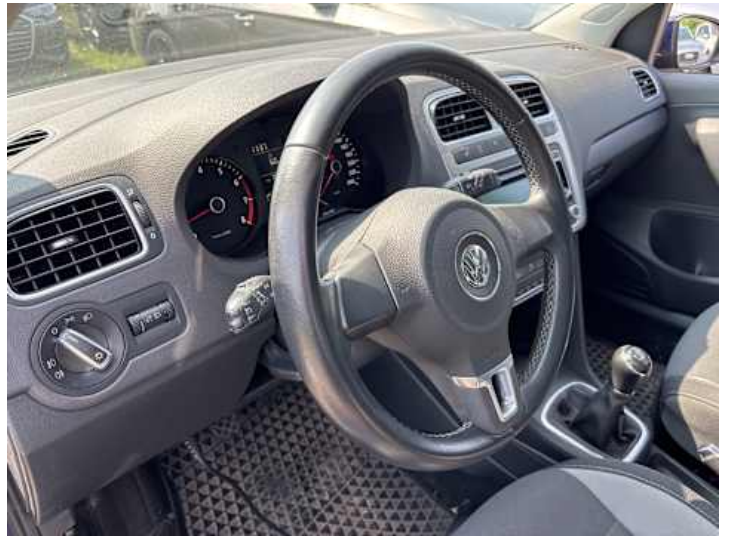
Innenraum (Verschleiß)

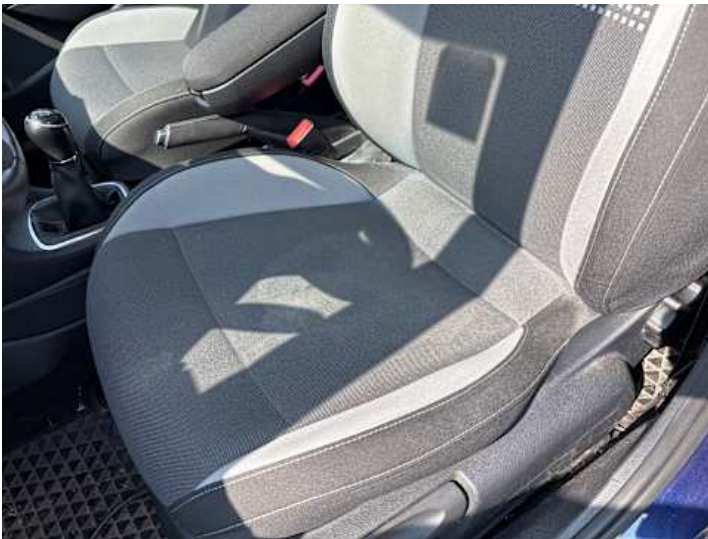
Innenraum (Verschleiß)
