## Peugeot Boxer 333 L1H1 Pro BlueHDi 165 Stop&Start

EZ 01/2020 | Kastenwagen | Diesel | Schaltgetriebe | 188.269km  
Besteuerung: Regelbesteuert (Deutschland)  
Fahrzeugstandort: 24\*\*\*  
Fahrzeug aufgenommen am: 21.07.2026

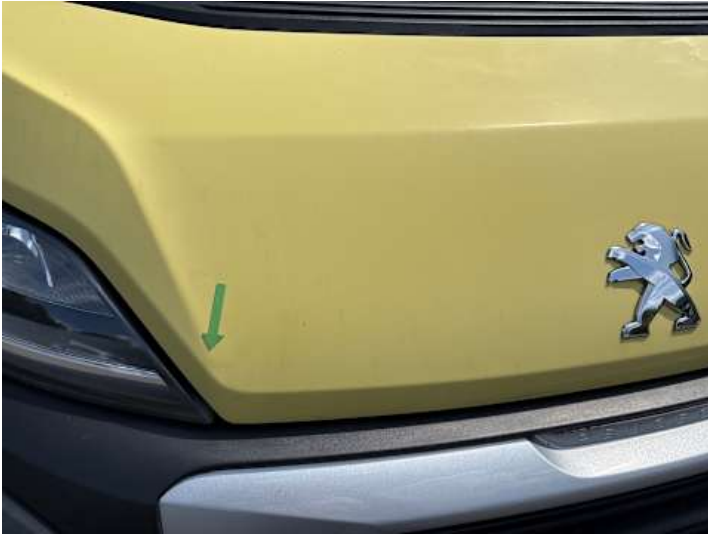
Motorhaube (Steinschlag)

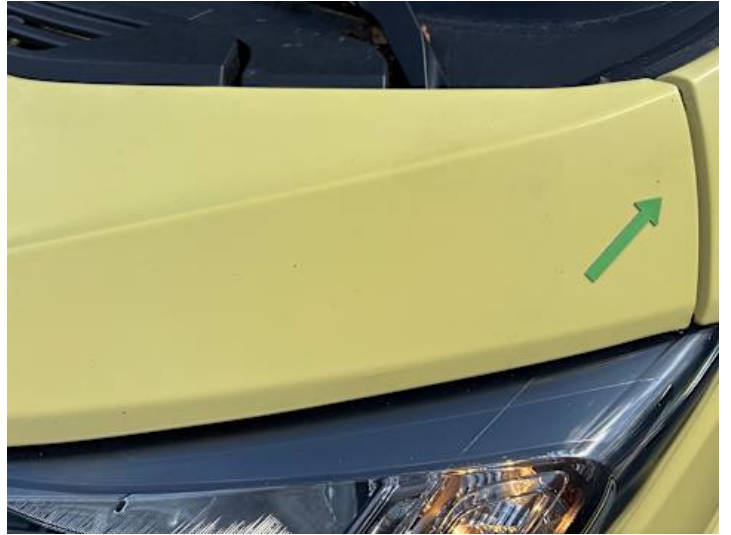
Motorhaube (Steinschlag)

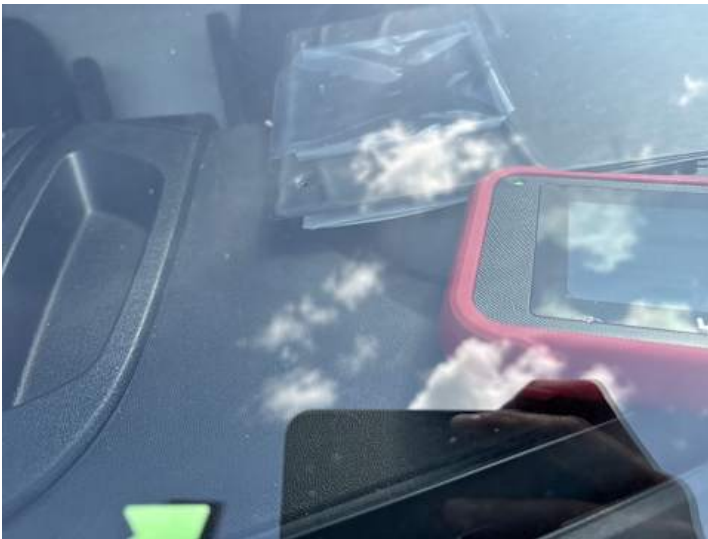
Windschutzscheibe (Steinschlag)

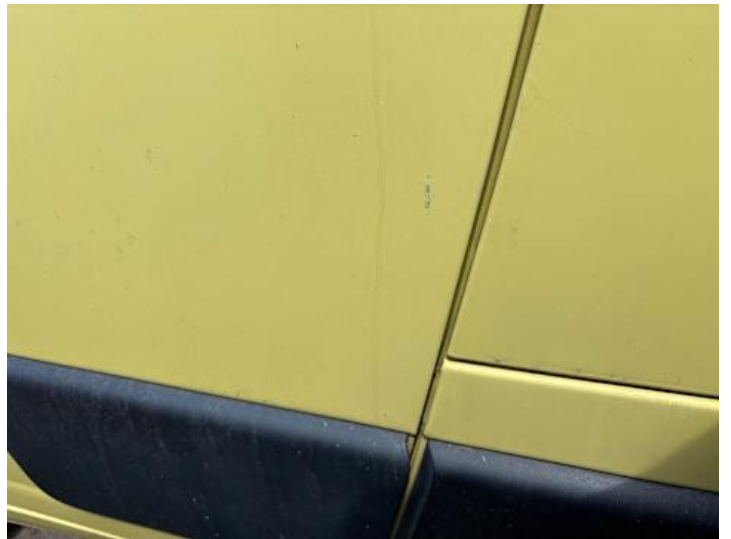
Fahrtür (Kratzer)

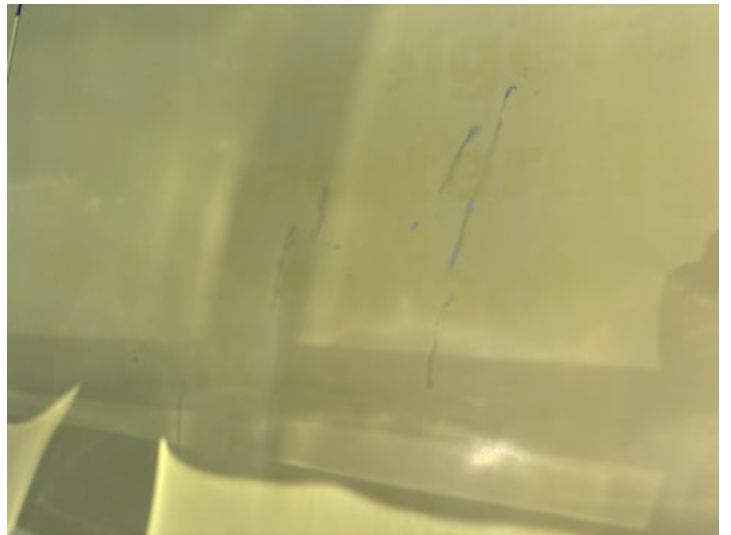
Türe hinten rechts (Kratzer)

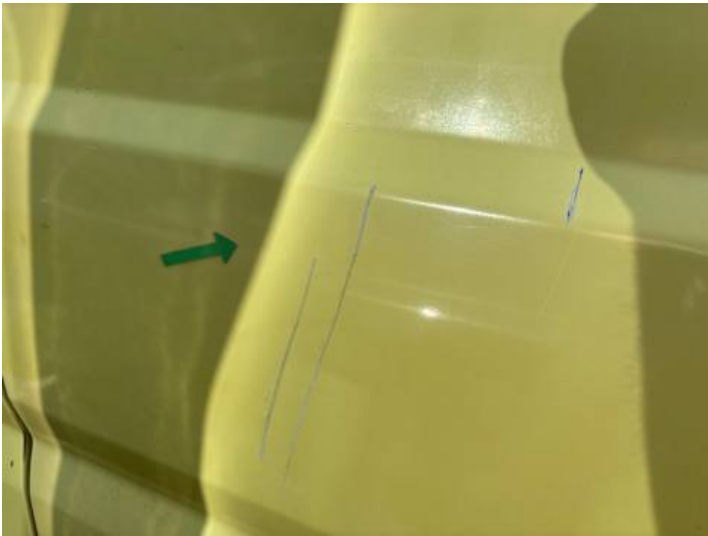
Türe hinten rechts (Kratzer)

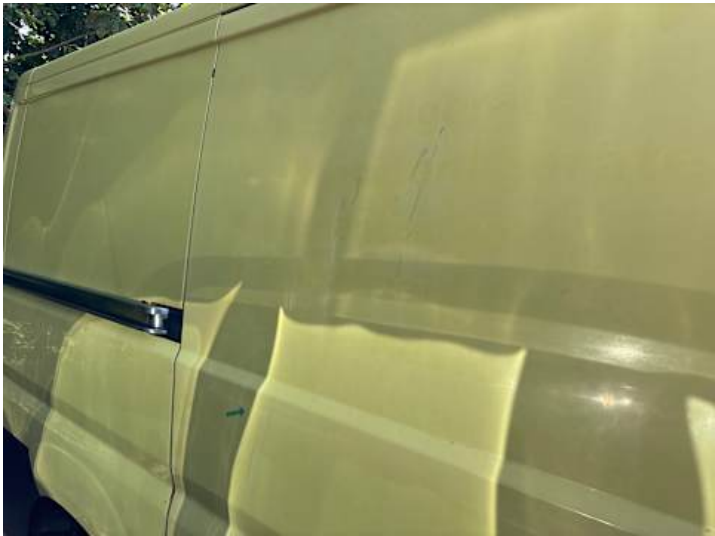
Türe hinten rechts (Kratzer)

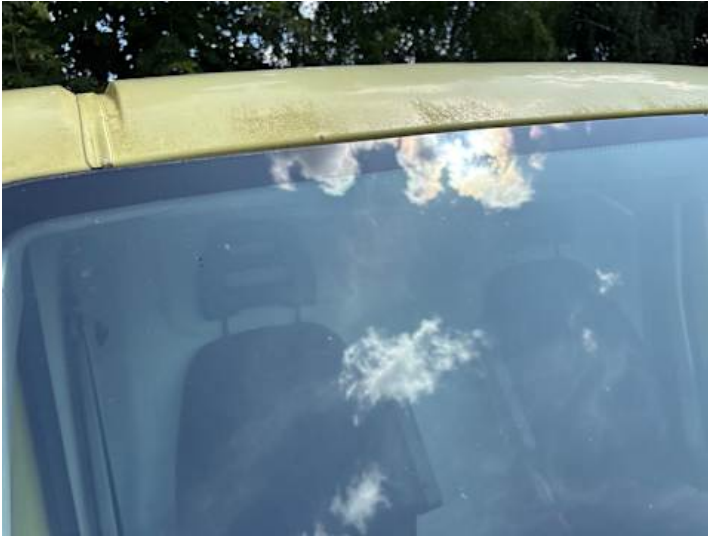
Dach (Steinschlag)

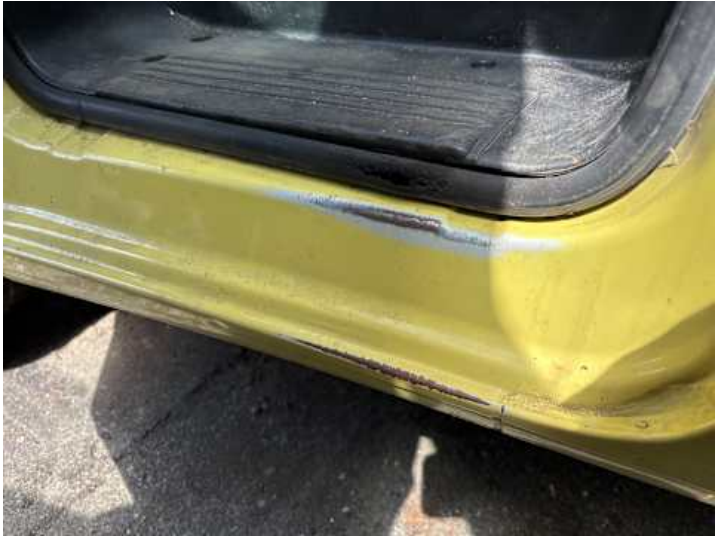
Schweller links (Kratzer, Rost)

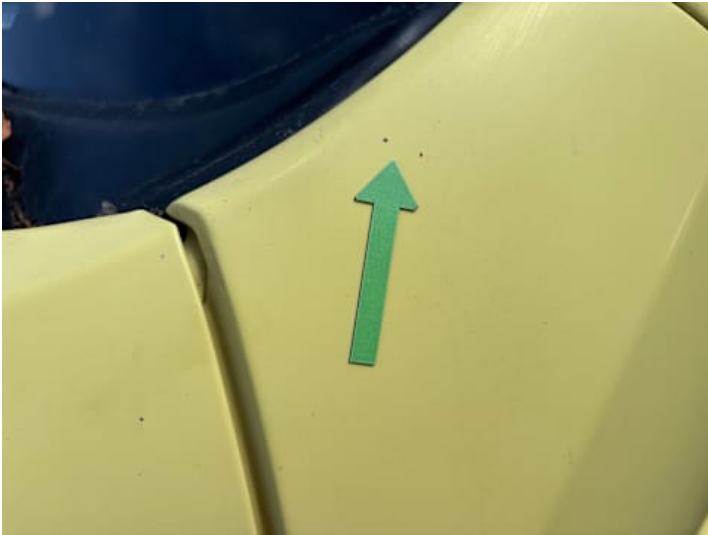
Kotflügel vorne links (Steinschlag)

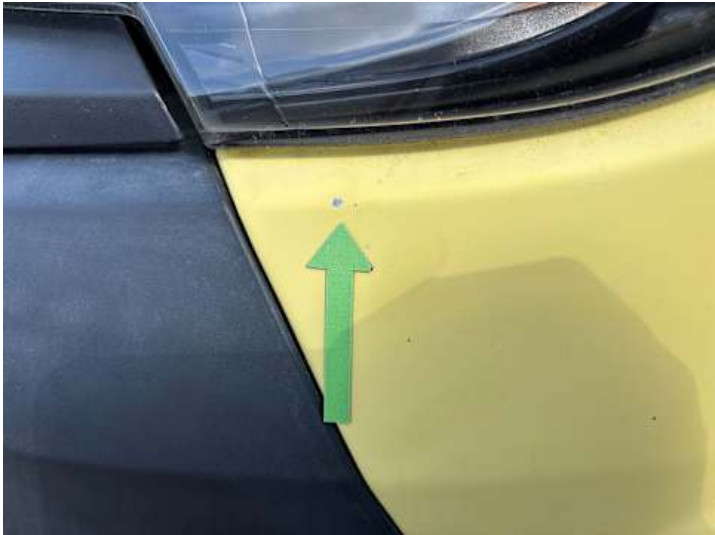
Kotflügel vorne links (Kratzer)

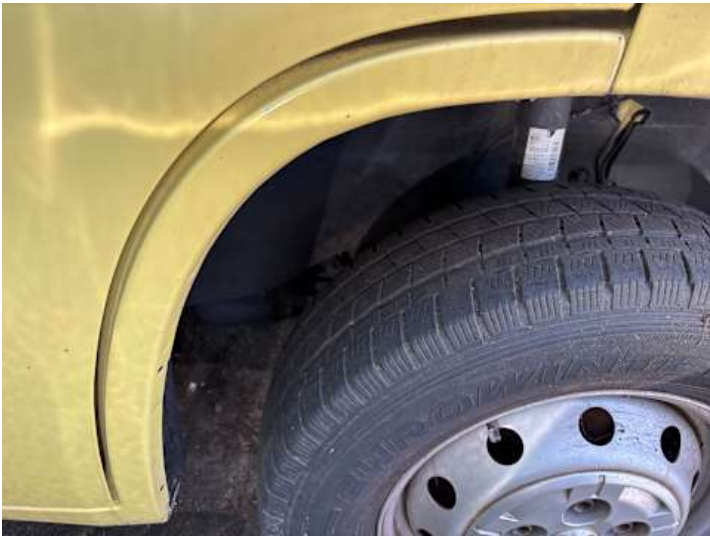
Kotflügel vorne rechts (Kratzer)

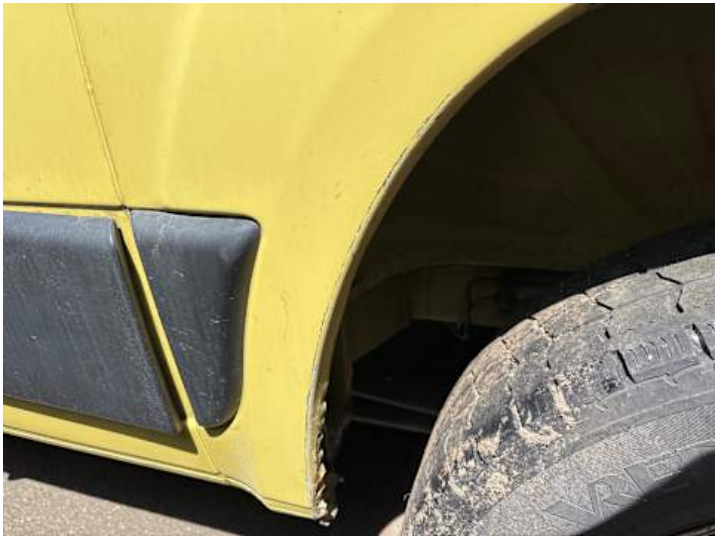
Seitenteil hinten links (Kratzer)

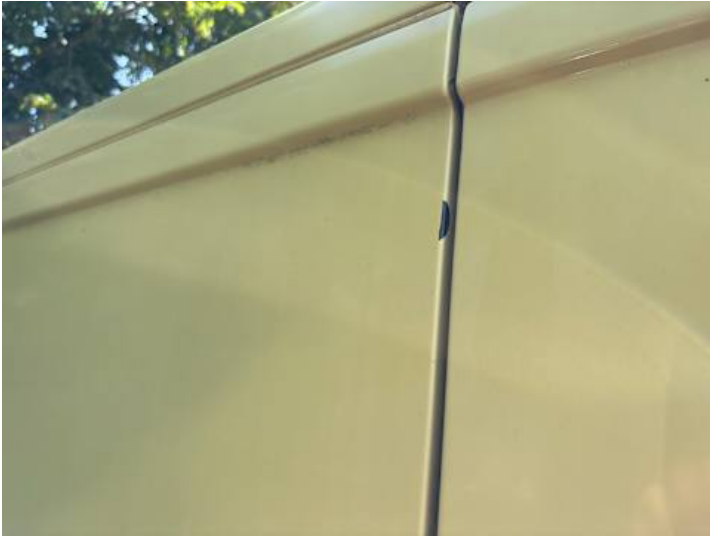
Seitenteil hinten rechts (Kratzer)

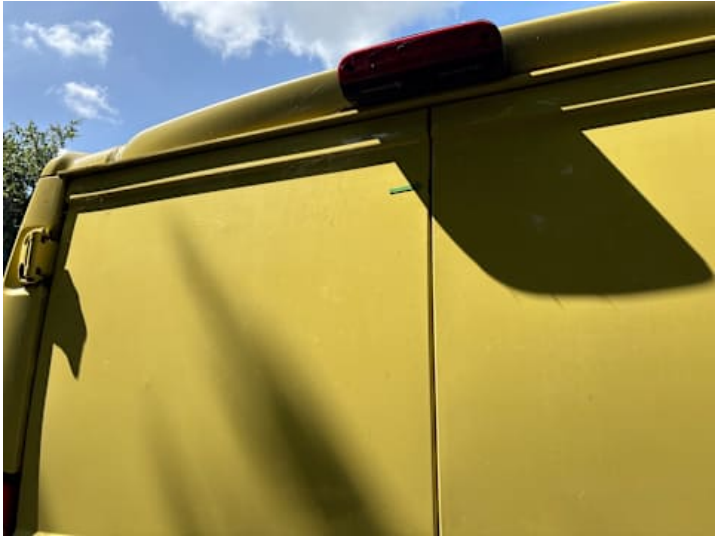
Heckklappe (Kratzer)

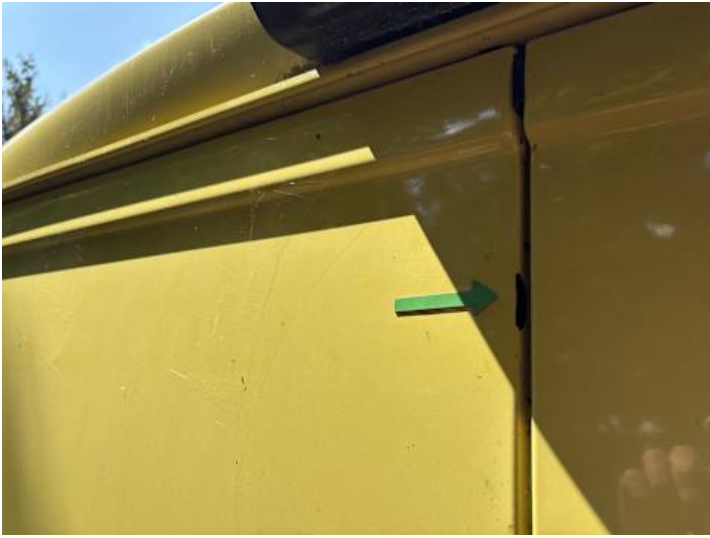
Heckklappe (Kratzer)

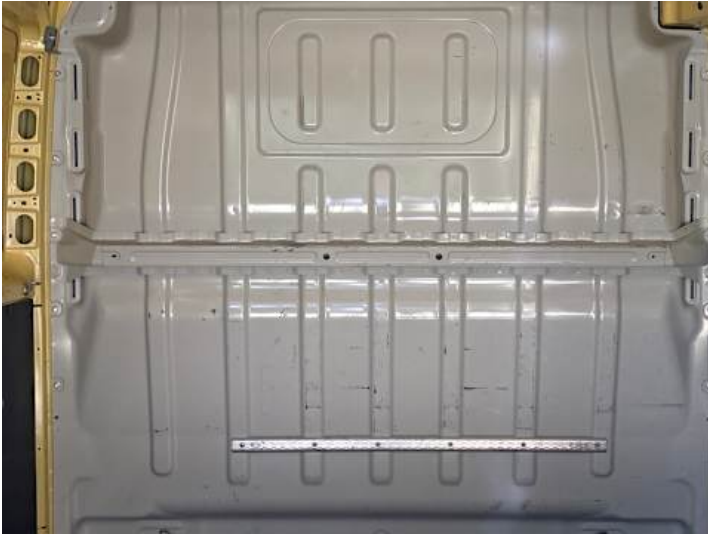
Innenraum (Diverse Schäden)

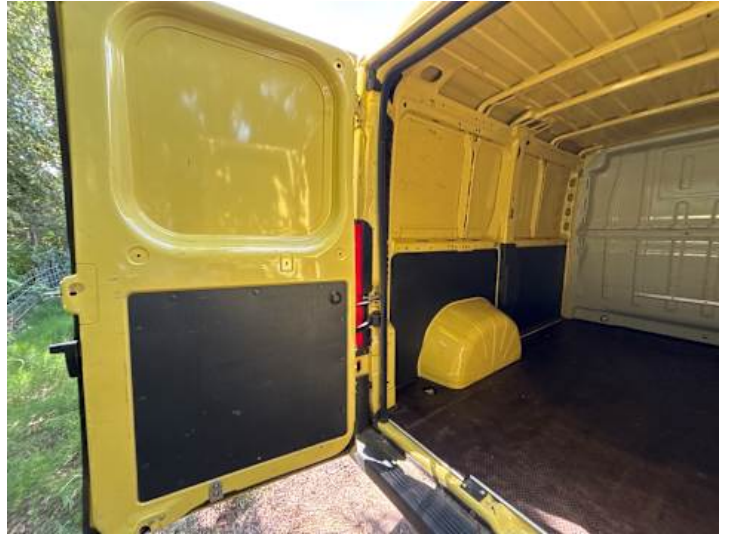
Innenraum (Diverse Schäden)

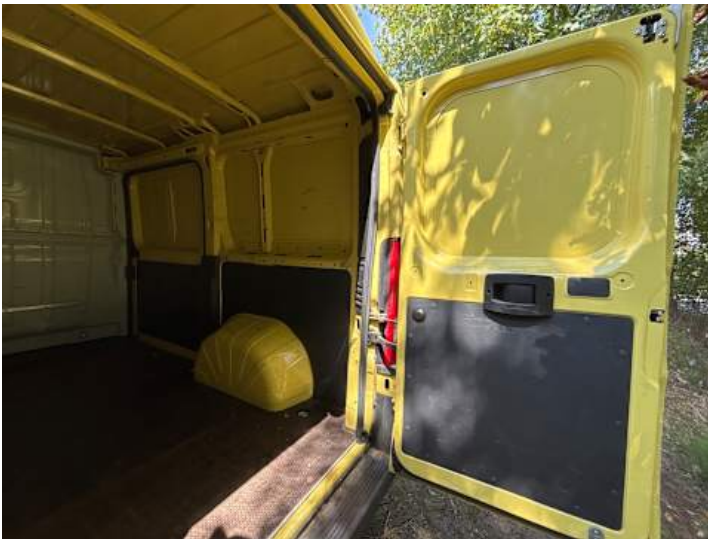
Innenraum (Diverse Schäden)
