## Dacia Sandero Expression

EZ 10/2024 | Kleinwagen | Benzin | Automatikgetriebe | 1.495km  
Besteuerung: Differenzbesteuert (§25a UStG)  
Fahrzeugstandort: 69\*\*\*  
Fahrzeug aufgenommen am: 04.08.2026

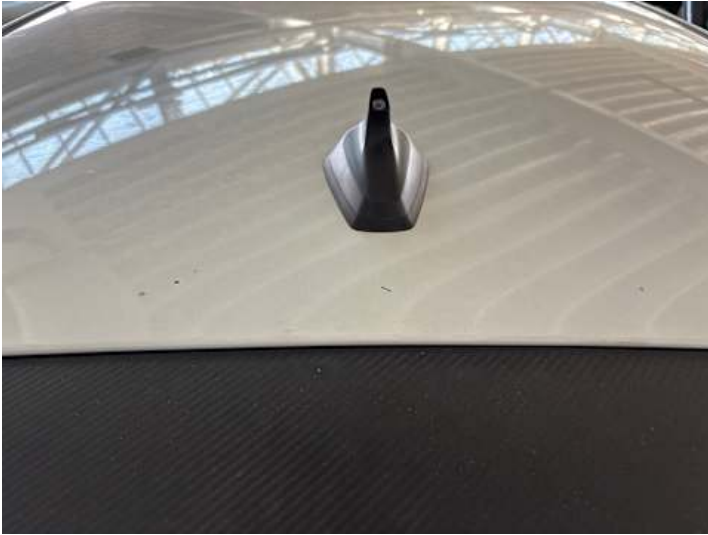
Dach (Anderer Schaden): Antenne fehlt

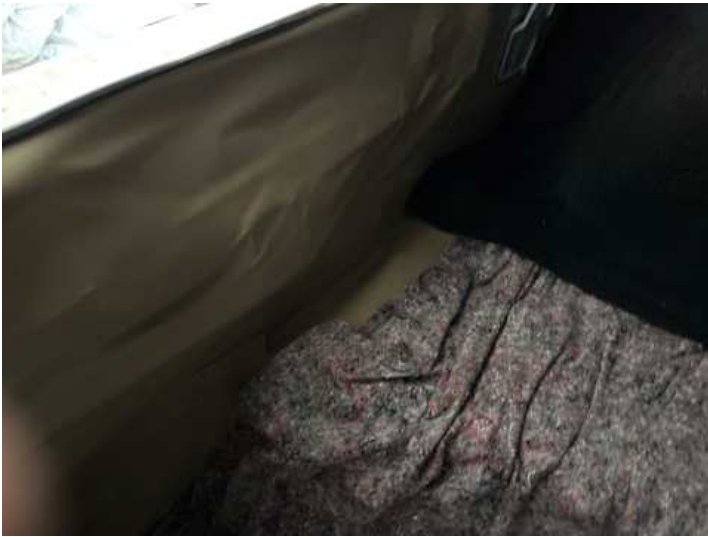
Innenraum (Anderer Schaden): Unsachgemäß instand gesetzt

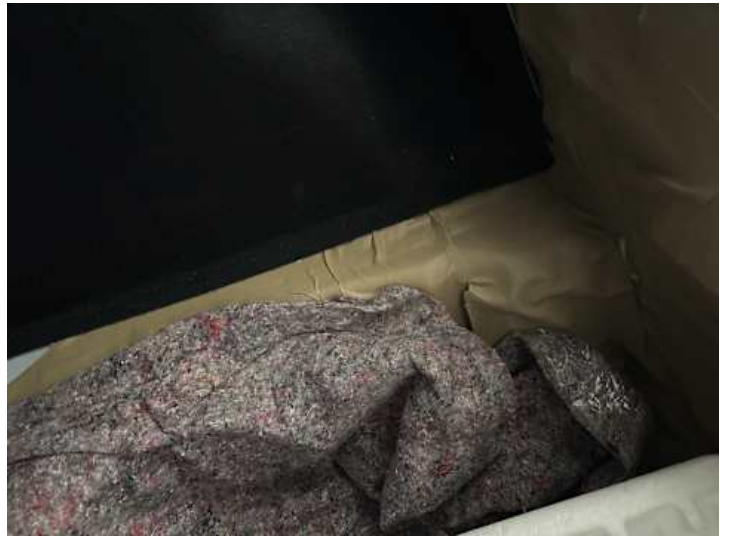
Innenraum (Anderer Schaden): Unsachgemäß instand gesetzt

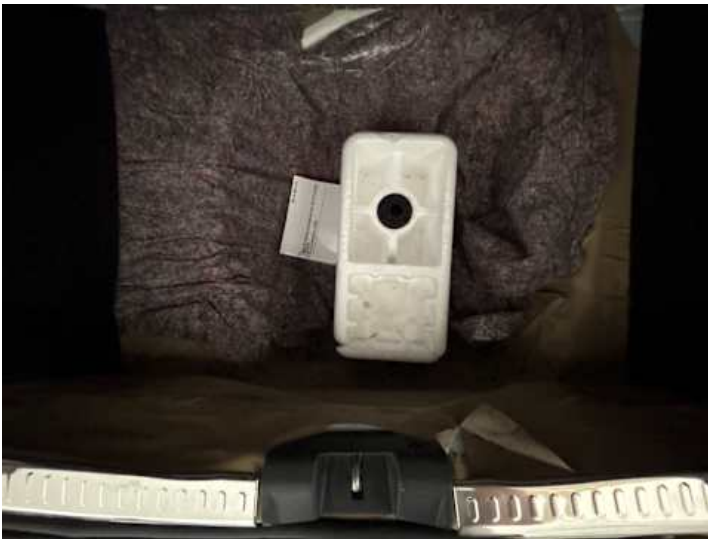
Innenraum (Anderer Schaden): Unsachgemäß instand gesetzt

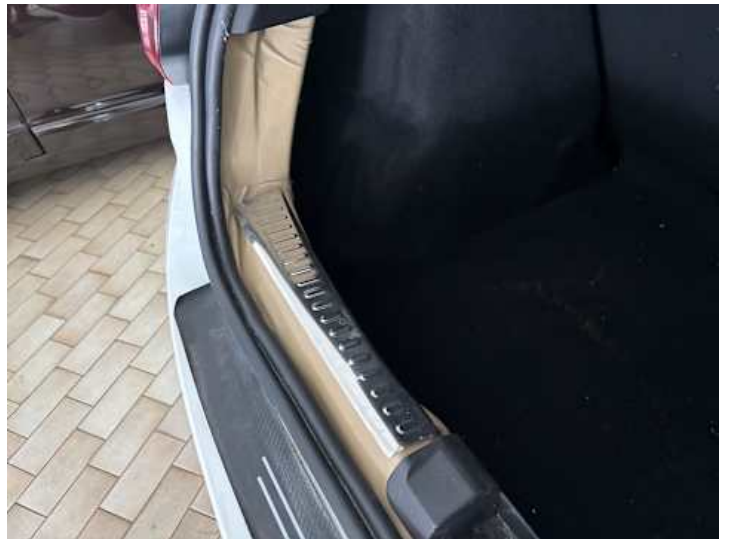
Innenraum (Anderer Schaden): Unsachgemäß instand gesetzt

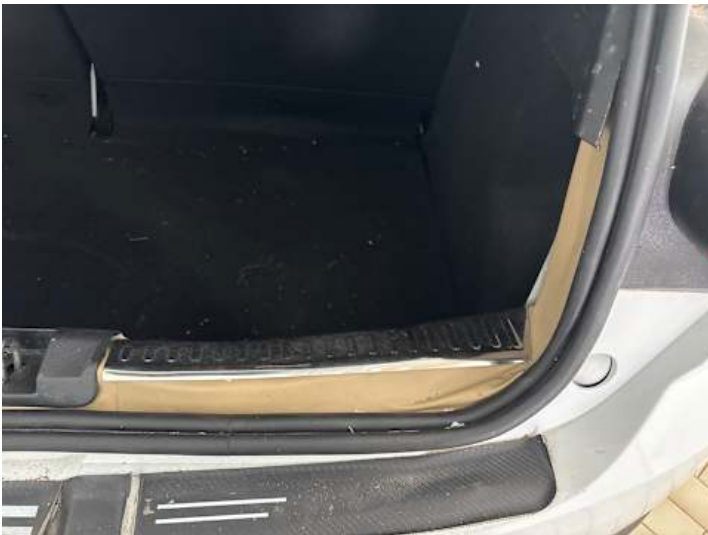
Innenraum (Anderer Schaden): Unsachgemäß instand gesetzt
