## Hyundai Tucson Trend Mild-Hybrid 2WD

EZ 02/2021 | Geländewagen | Diesel-Hybrid · MHEV (Mild-Hybrid) |  
Automatikgetriebe | 81.561km  
Besteuerung: Differenzbesteuert (§25a UStG)  
Fahrzeugstandort: 73\*\*\*  
Fahrzeug aufgenommen am: 31.07.2026

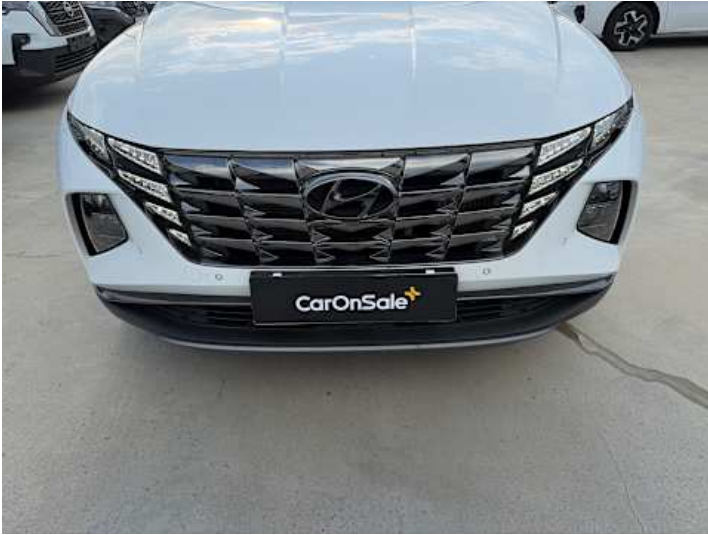
Stoßstange vorne (Steinschlag, Lackschaden)

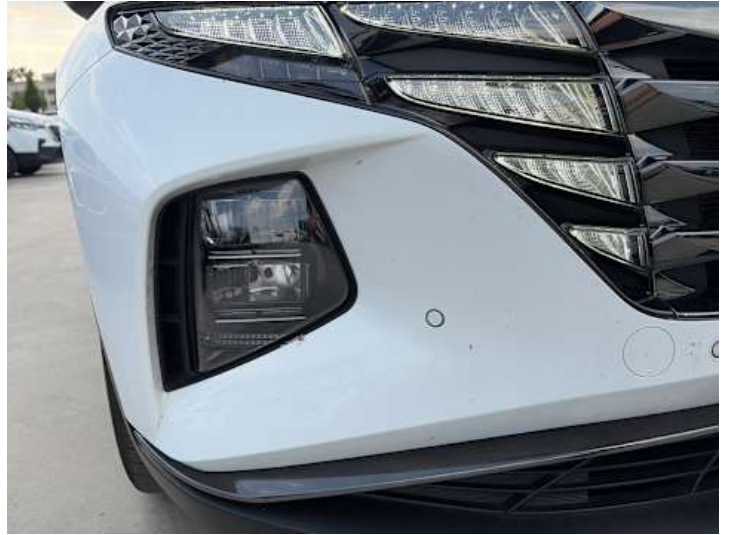
Stoßstange vorne (Steinschlag, Lackschaden)

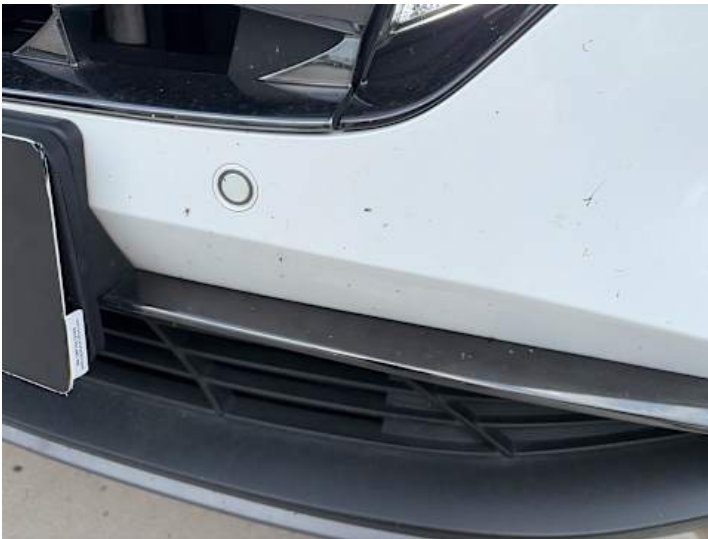
Stoßstange vorne (Steinschlag, Lackschaden)

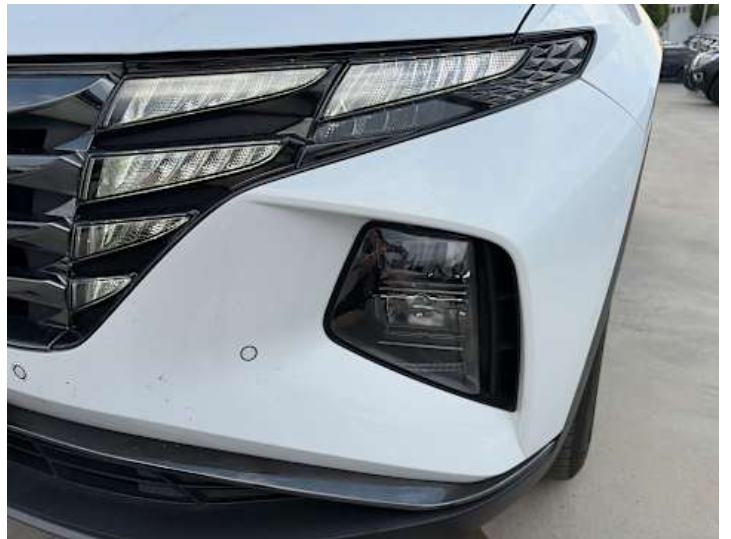
Stoßstange vorne (Steinschlag, Lackschaden)

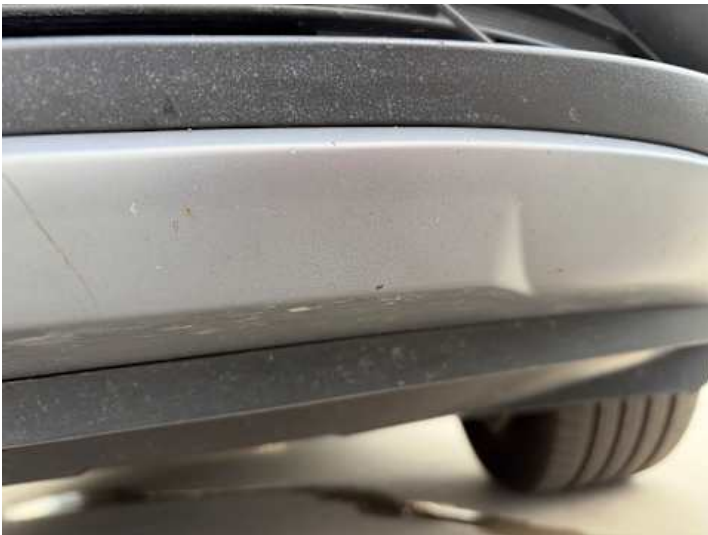
Stoßstange vorne (Steinschlag, Lackschaden)

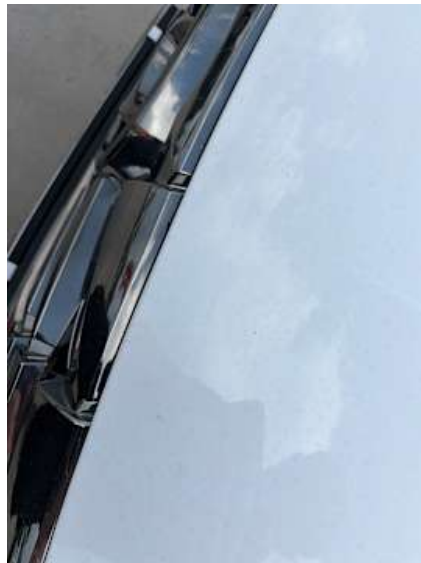
Motorhaube (Steinschlag, Lackschaden)

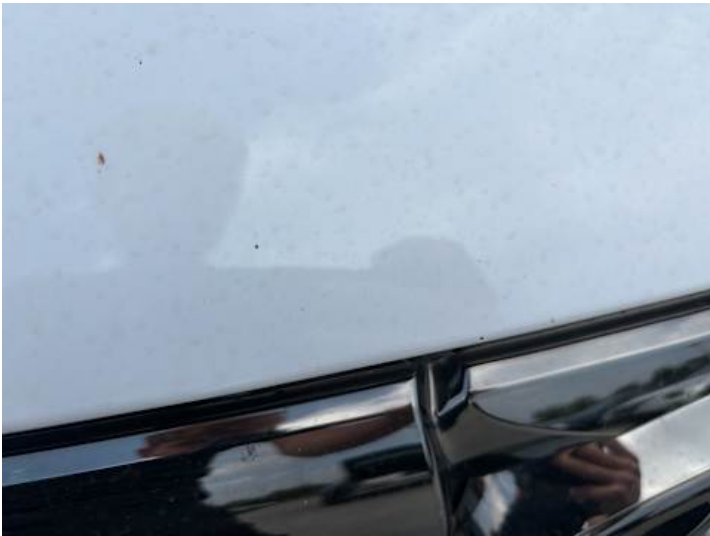
Motorhaube (Steinschlag, Lackschaden)

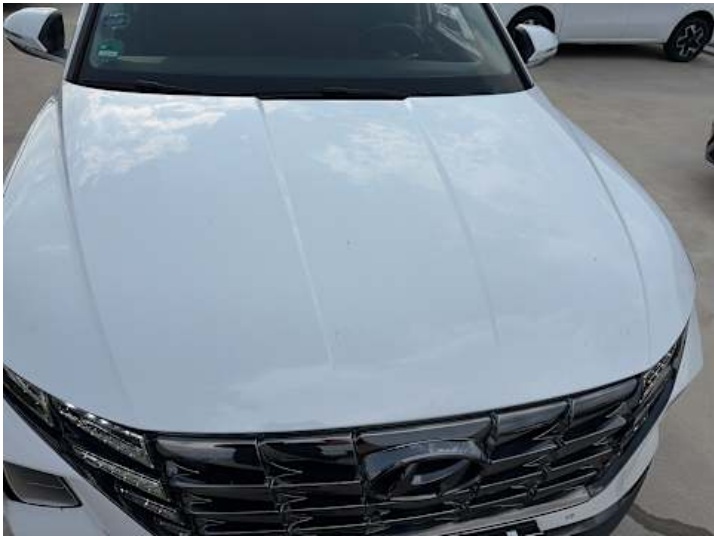
Motorhaube (Steinschlag, Lackschaden)

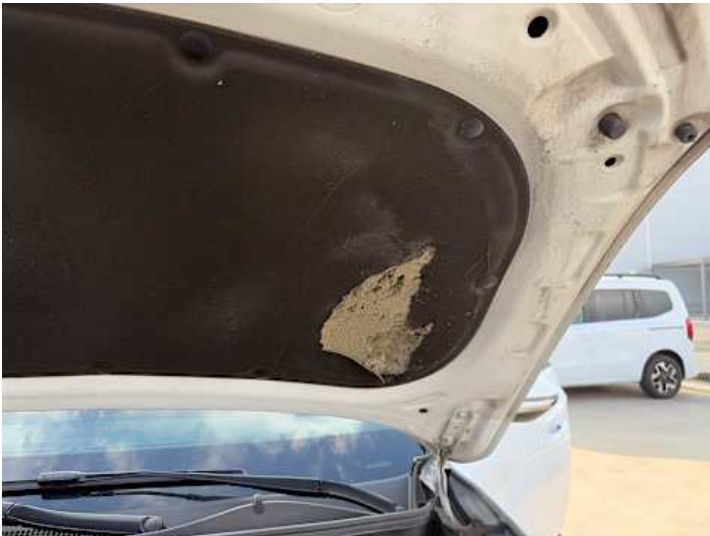
Motorhaube (Riss/Bruch)

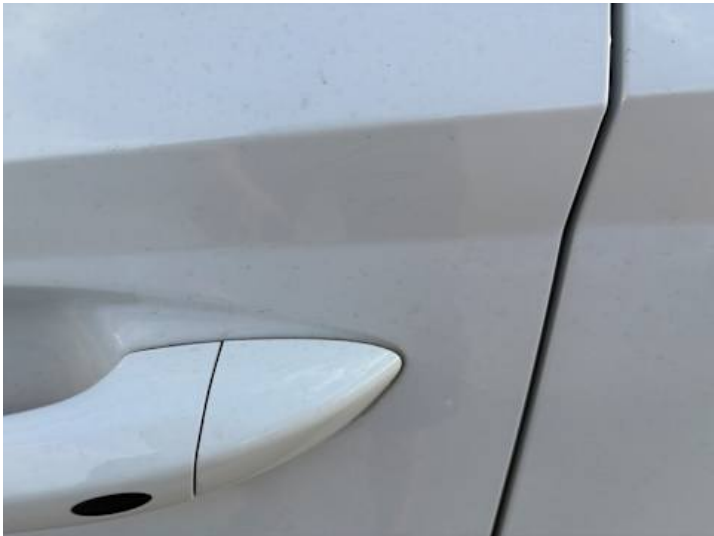
Fahrtür (Lackschaden, Kratzer)

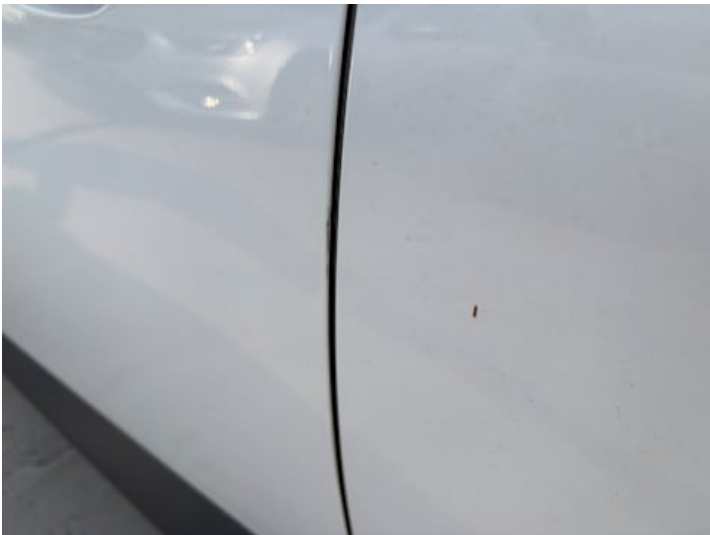
Fahrtür (Lackschaden, Kratzer)

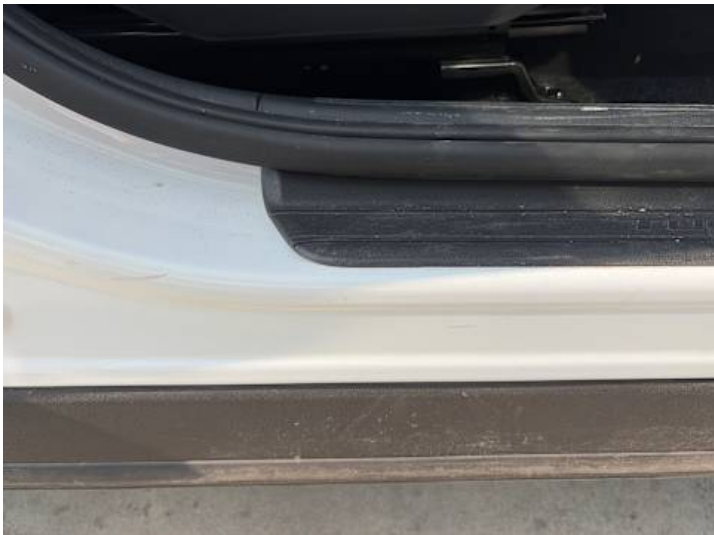
Beifahrtür (Kratzer, Lackschaden)

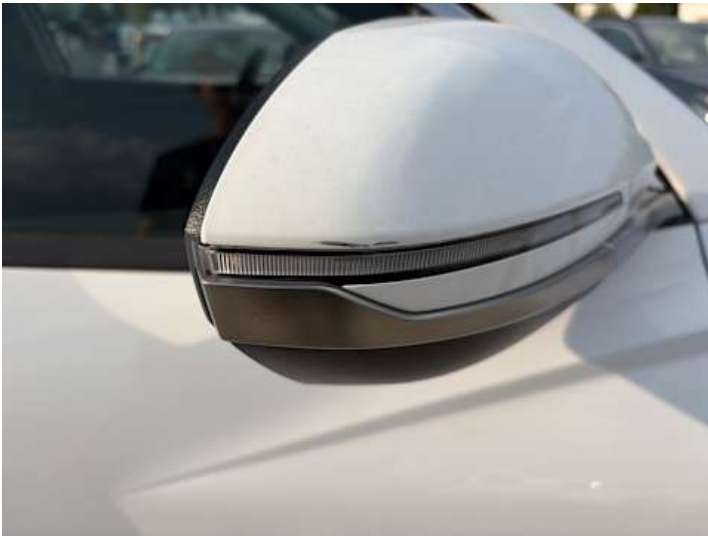
Beifahrertür (Kratzer, Lackschaden)

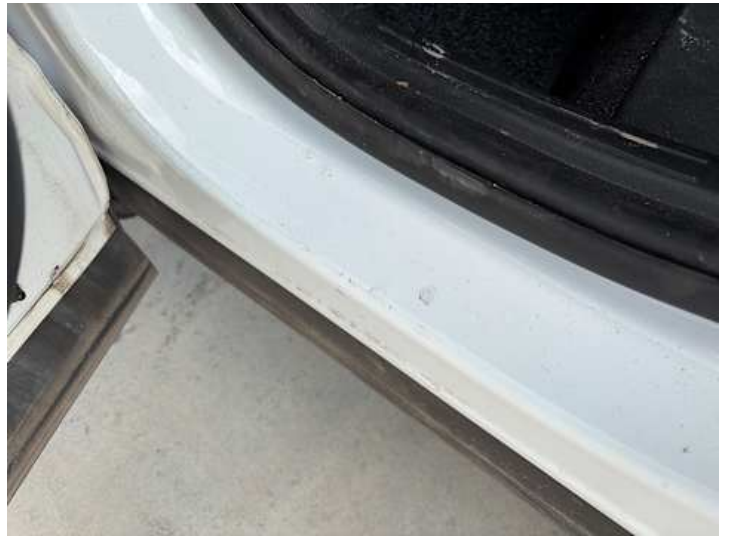
Türe hinten links (Kratzer, Lackschaden)

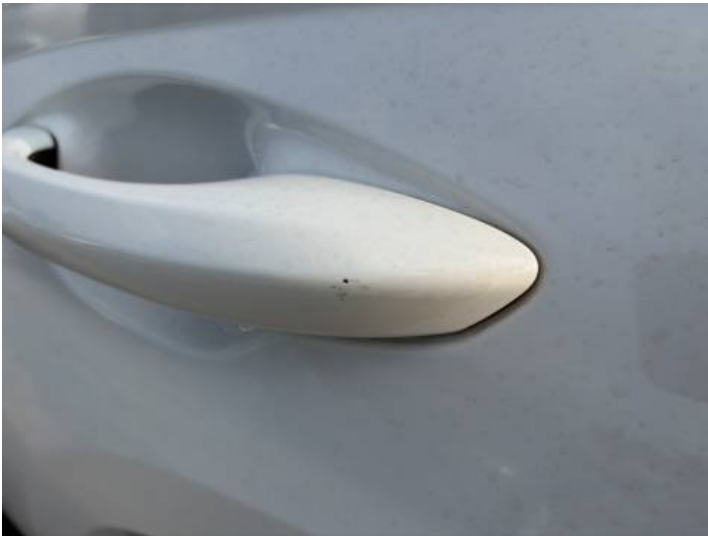
Türe hinten links (Kratzer, Lackschaden)

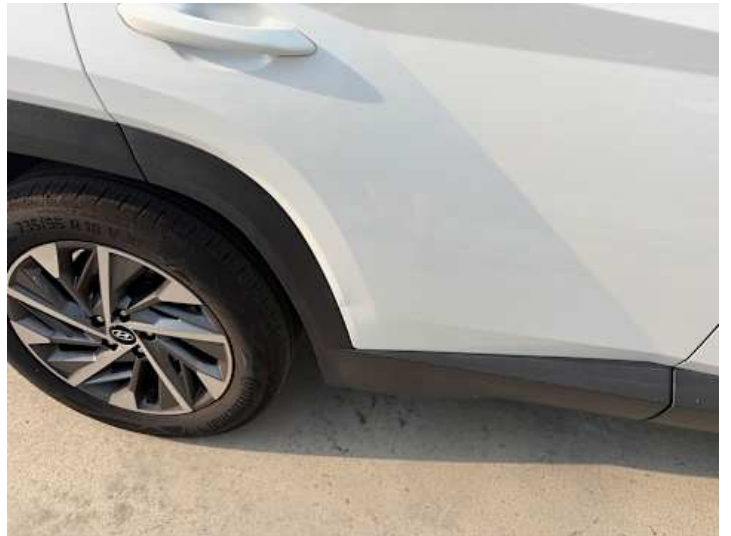
Türe hinten rechts (Kratzer, Lackschaden, Delle)

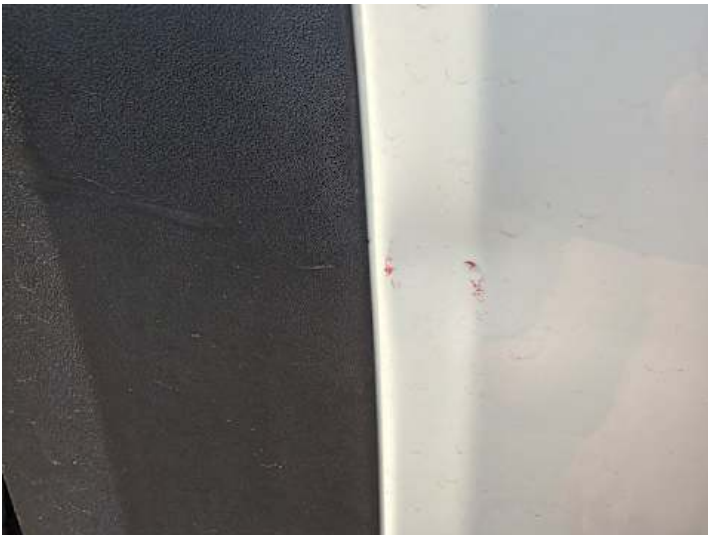
Türe hinten rechts (Kratzer, Lackschaden, Delle)

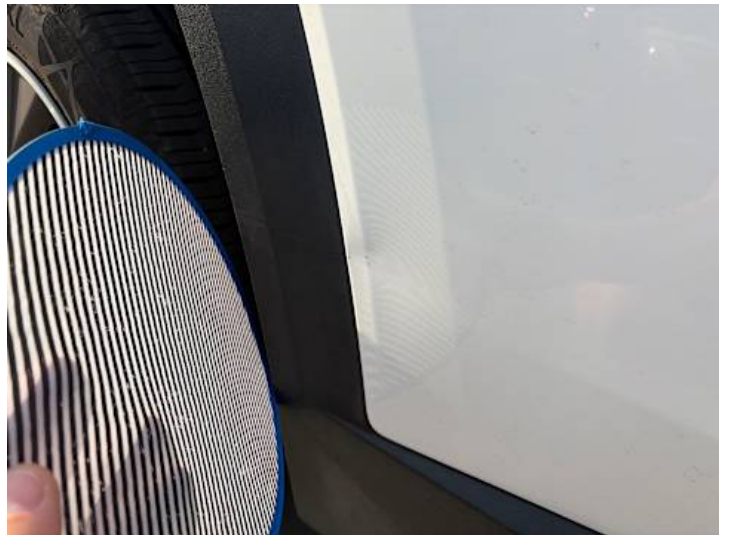
Türe hinten rechts (Kratzer, Lackschaden, Delle)

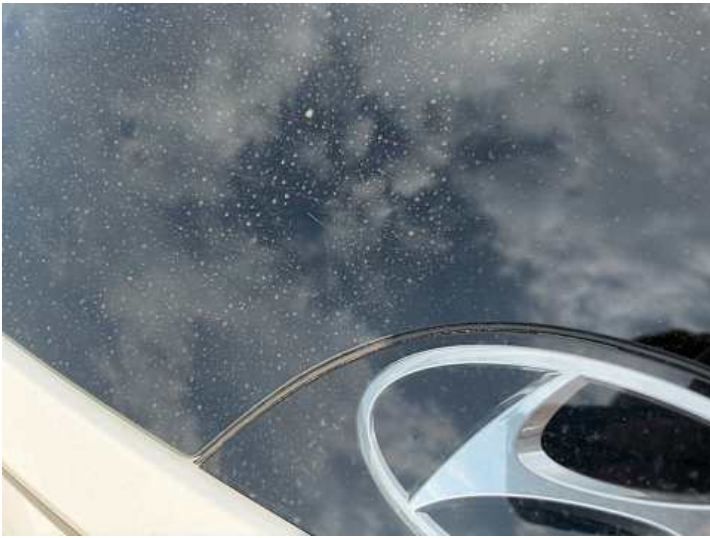
Rückscheibe (Kratzer)

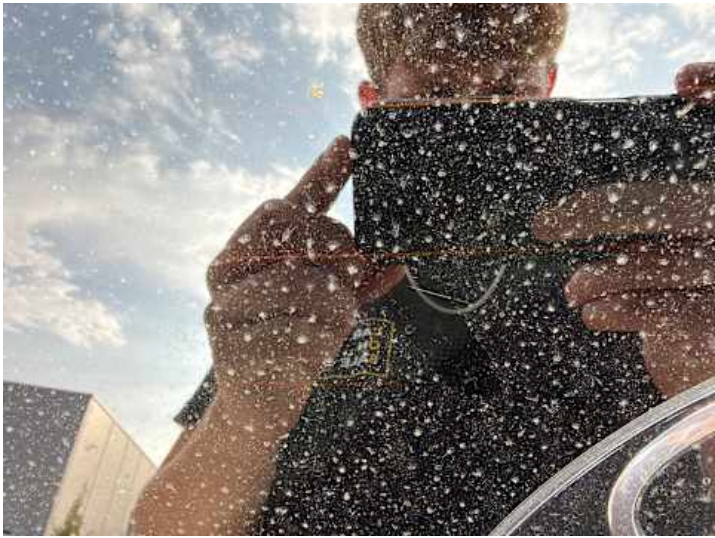
Rückscheibe (Kratzer)

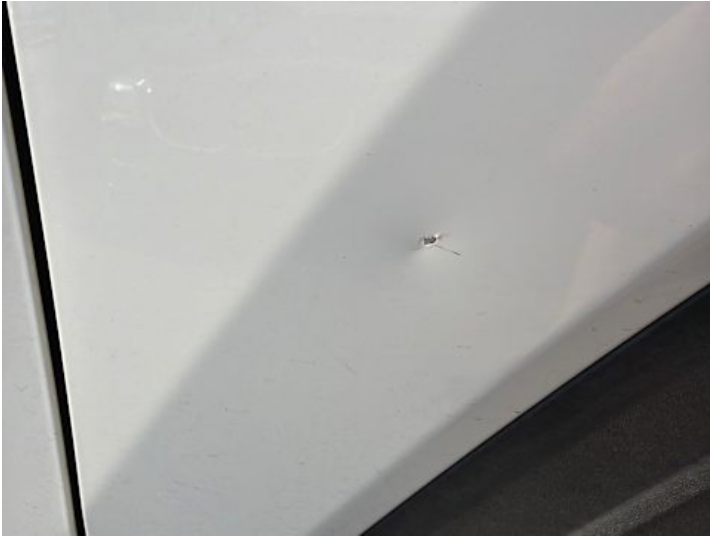
Kotflügel vorne rechts (Lackschaden, Kratzer, Delle)

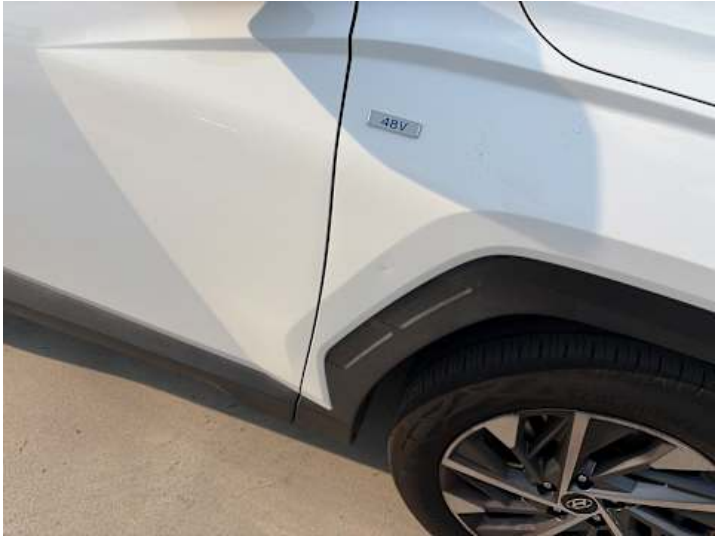
Kotflügel vorne rechts (Lackschaden, Kratzer, Delle)

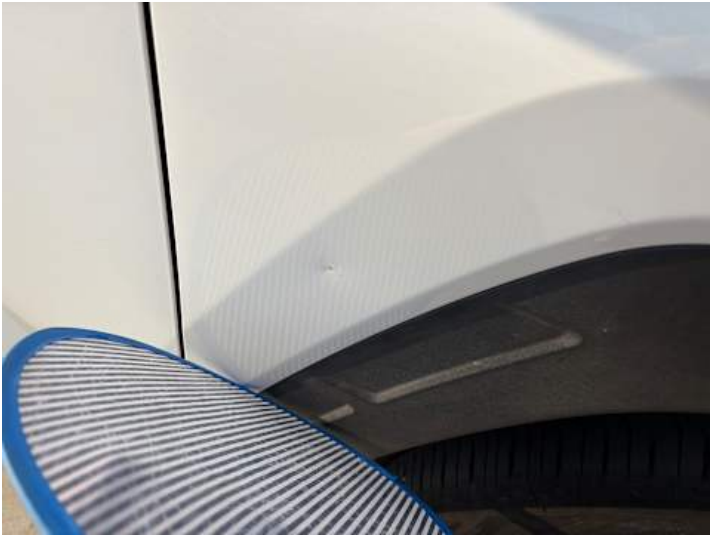
Kotflügel vorne rechts (Lackschaden, Kratzer, Delle)

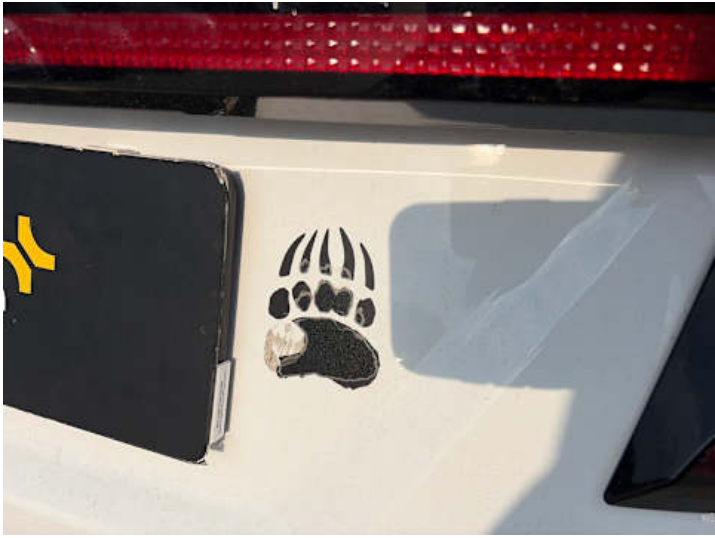
Heckklappe (Kratzer, Lackschaden, Delle)

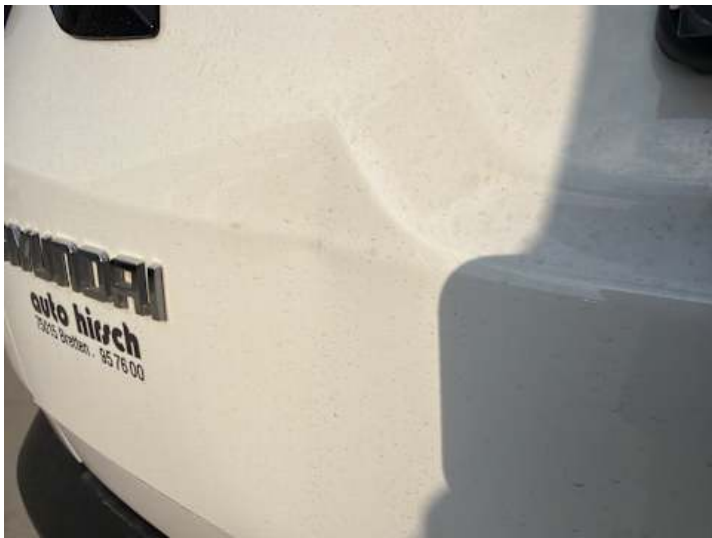
Heckklappe (Kratzer, Lackschaden, Delle)

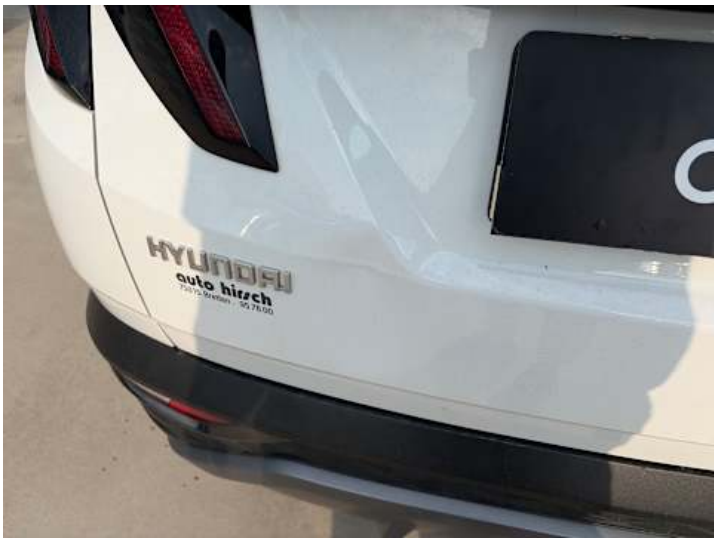
Heckklappe (Kratzer, Lackschaden, Delle)

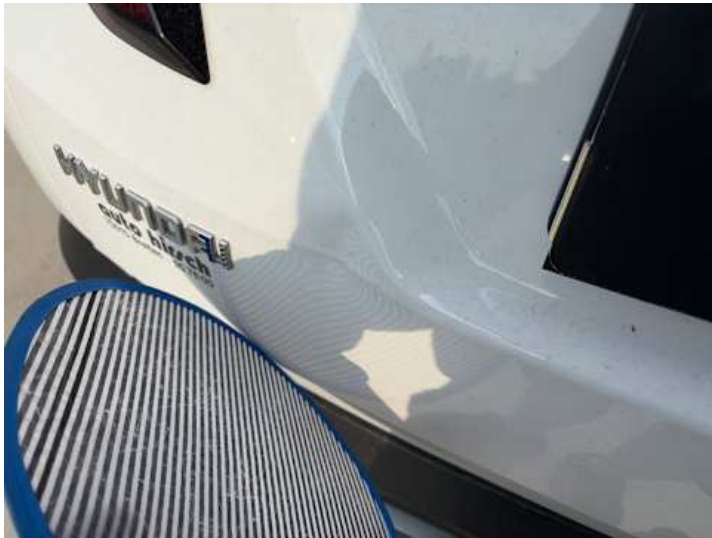
Heckklappe (Kratzer, Lackschaden, Delle)

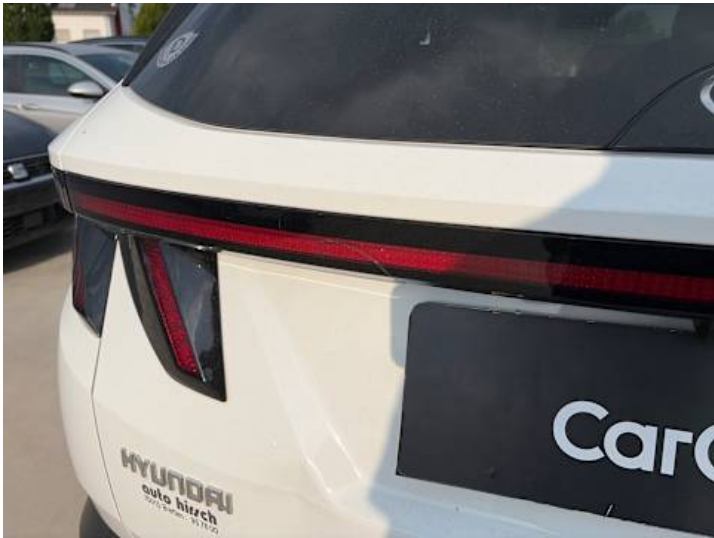
Heckklappe (Riss/Bruch)

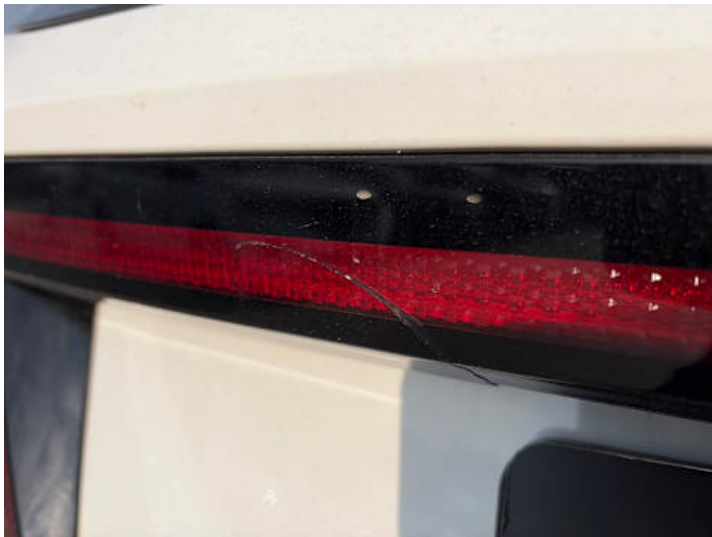
Heckklappe (Riss/Bruch)

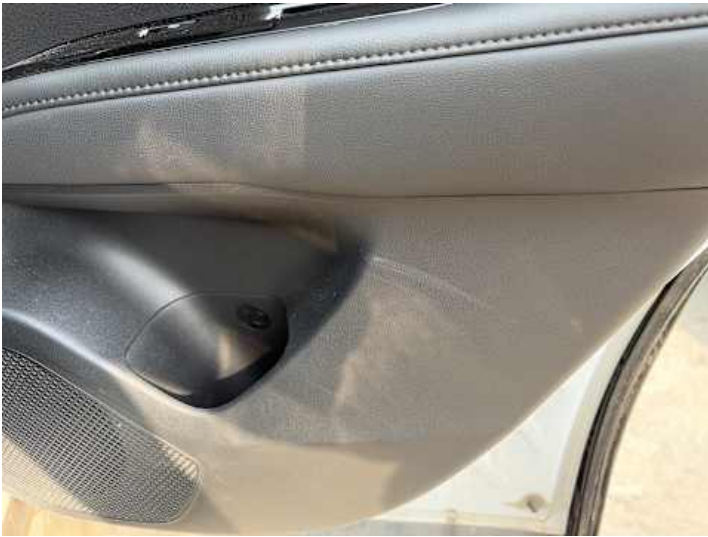
Innenraum (Kratzer, Diverse Schäden, Verschmutzung)

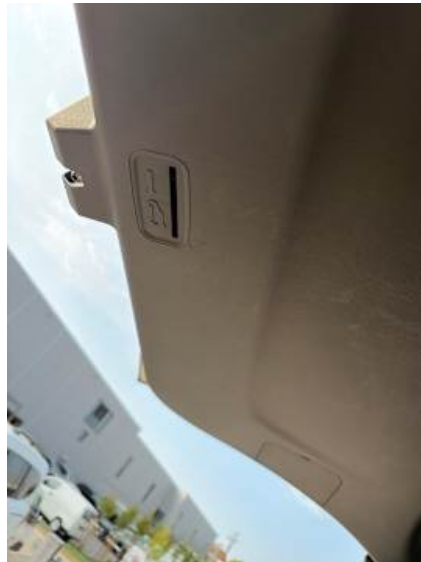
Innenraum (Kratzer, Diverse Schäden, Verschmutzung)

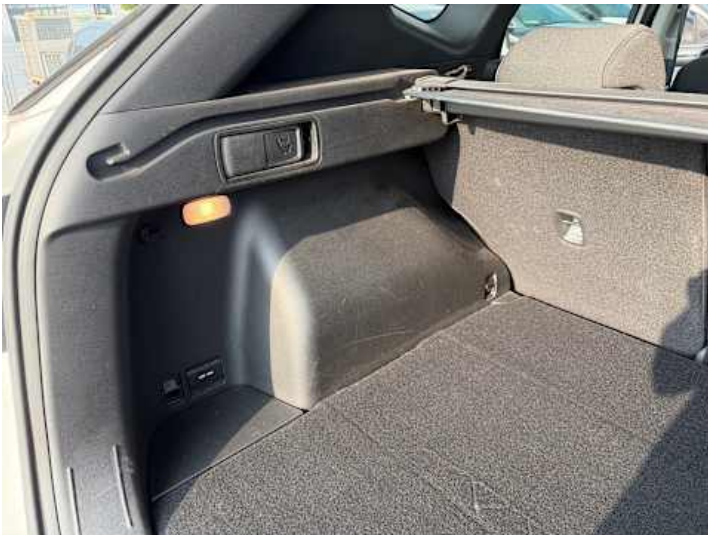
Innenraum (Kratzer, Diverse Schäden, Verschmutzung)

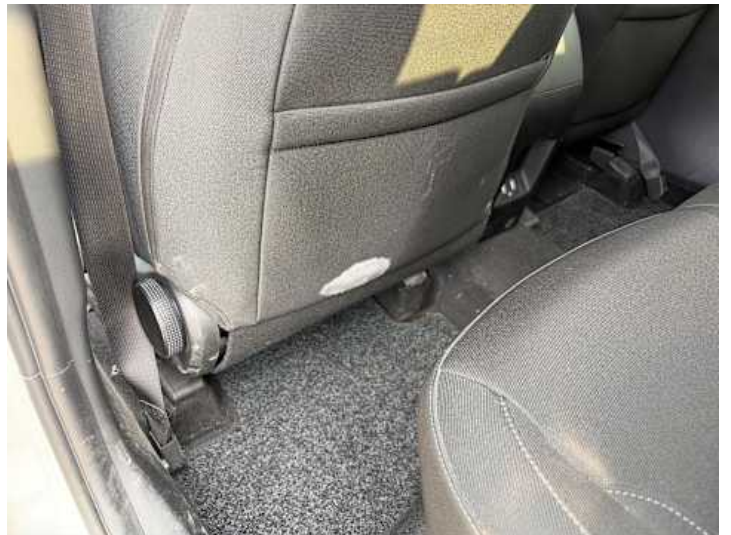
Innenraum (Kratzer, Diverse Schäden, Verschmutzung)

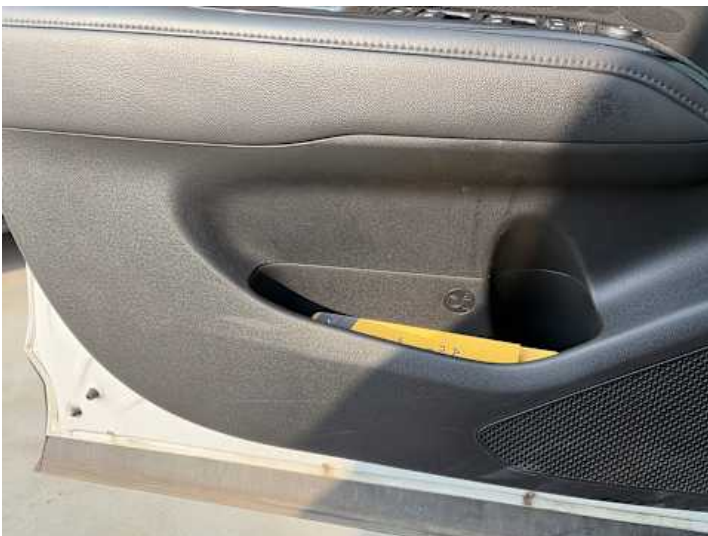
Innenraum (Kratzer, Diverse Schäden, Verschmutzung)
