## Ford Focus Trend

EZ 10/2014 | Kleinwagen | Benzin | Schaltgetriebe | 175.000km  
Besteuerung: Differenzbesteuert (§24 UStG)  
Fahrzeugstandort: 33\*\*\*  
Fahrzeug aufgenommen am: 06.07.2026

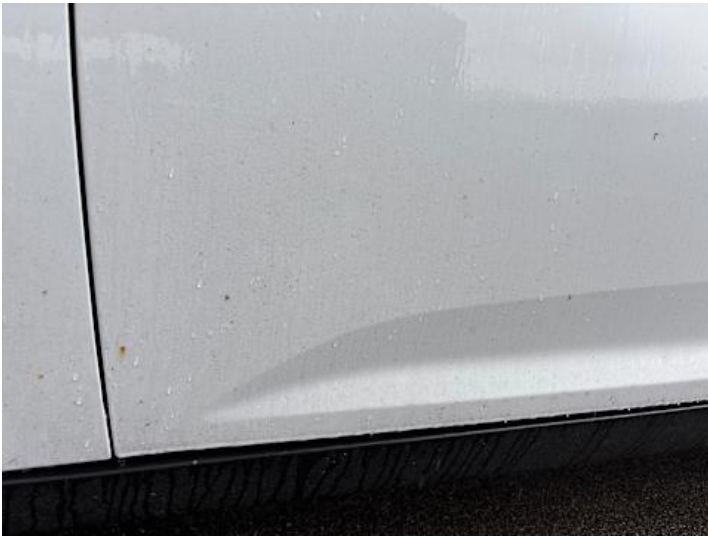
Fahrertür (Rost)

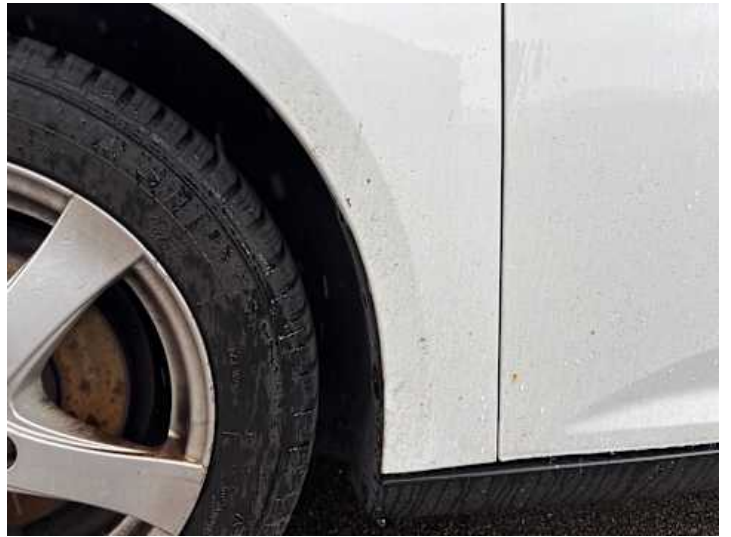
Kotflügel vorne links (Rost)

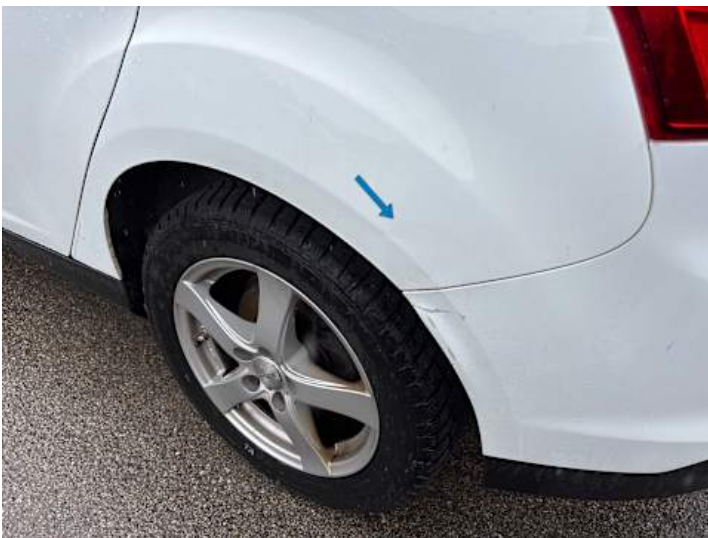
Seitenteil hinten links (Rost, Delle)

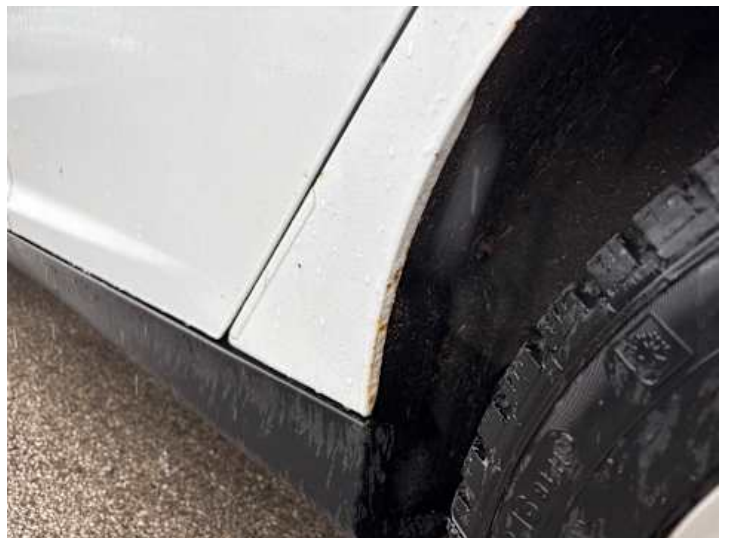
Seitenteil hinten links (Rost, Delle)

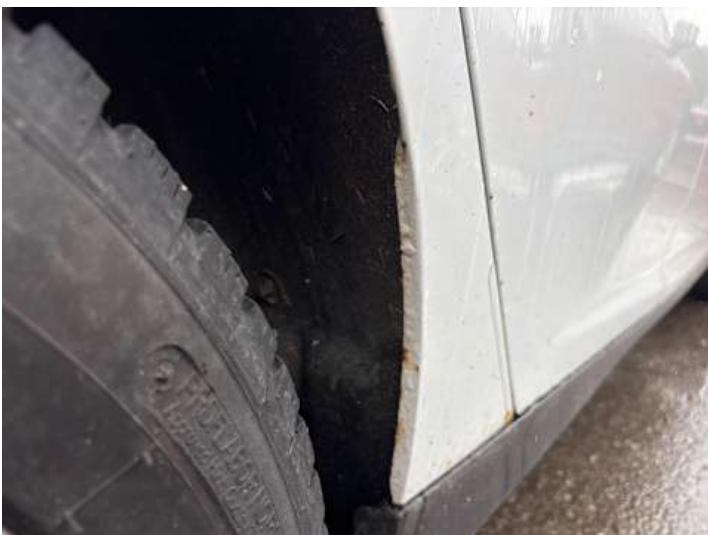
Seitenteil hinten rechts (Rost)

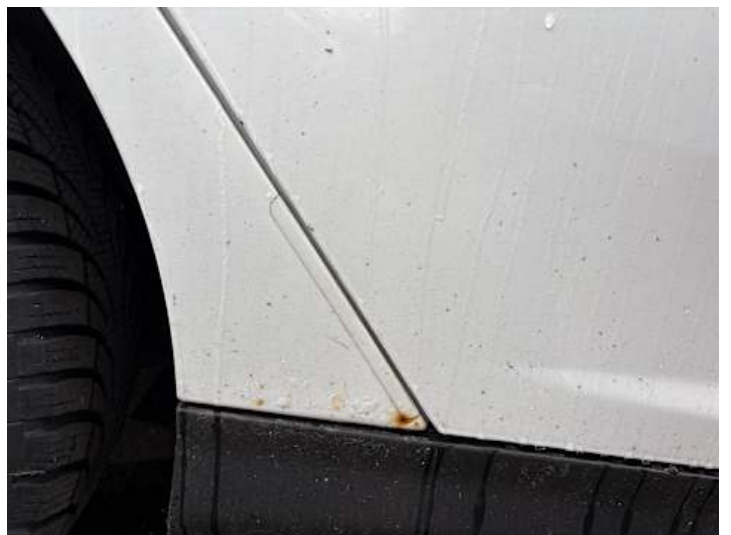
Seitenteil hinten rechts (Rost)

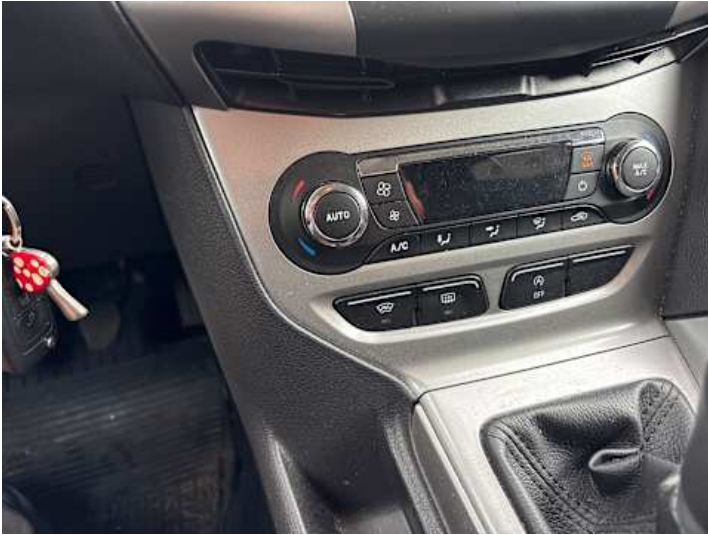
Innenraum (Ohne Funktion, Anderer Schaden): Elektrische Problem

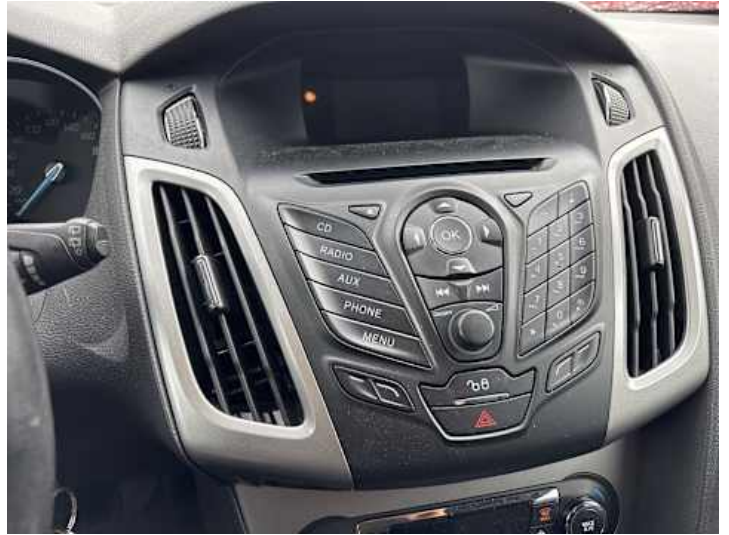
Innenraum (Ohne Funktion, Anderer Schaden): Elektrische Problem

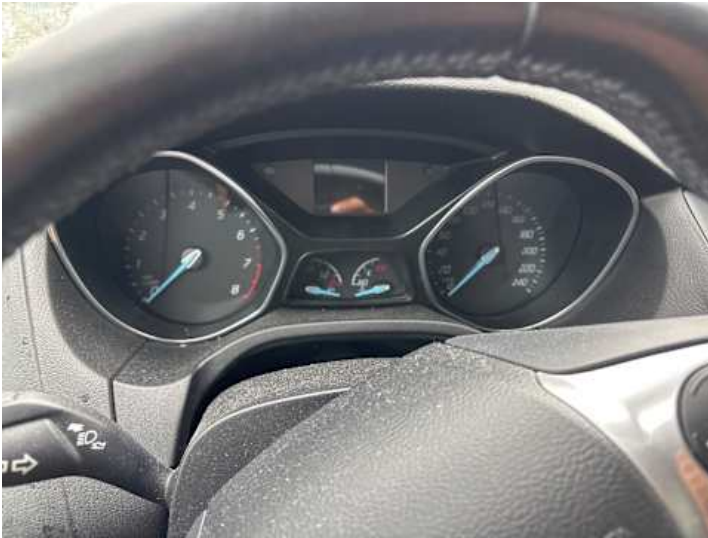
Innenraum (Ohne Funktion, Anderer Schaden): Elektrische Problem
