## Volkswagen Fox Fresh

EZ 04/2008 | Kleinwagen | Benzin | Schaltgetriebe | 175.976km  
Besteuerung: Differenzbesteuert (§25a UStG)  
Fahrzeugstandort: 24\*\*\*  
Fahrzeug aufgenommen am: 29.07.2026

# Hinweise zum Zustandsbericht

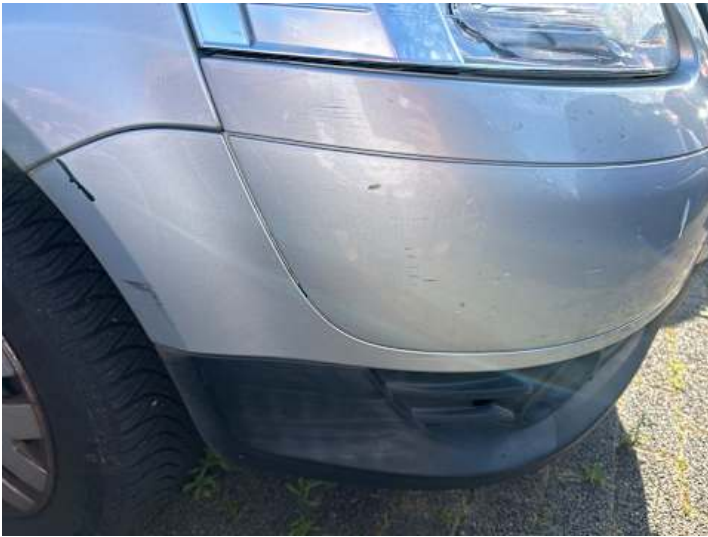
Stoßstange vorne (Kratzer, Lackschaden)

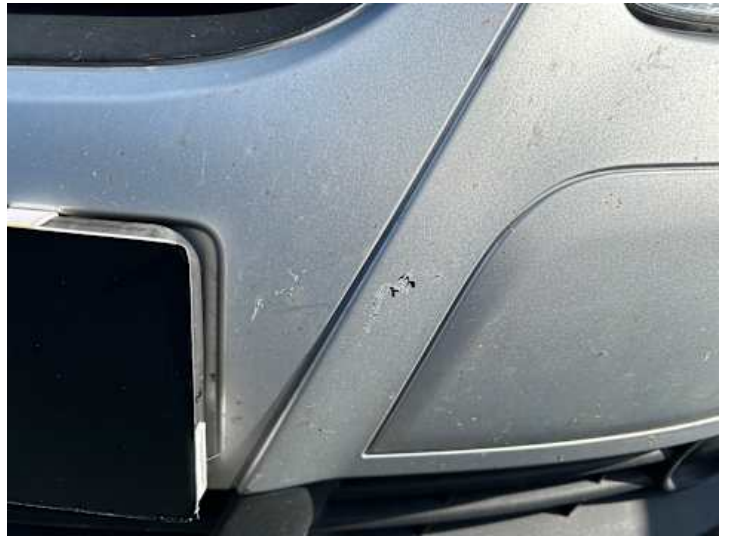
Stoßstange vorne (Kratzer, Lackschaden)

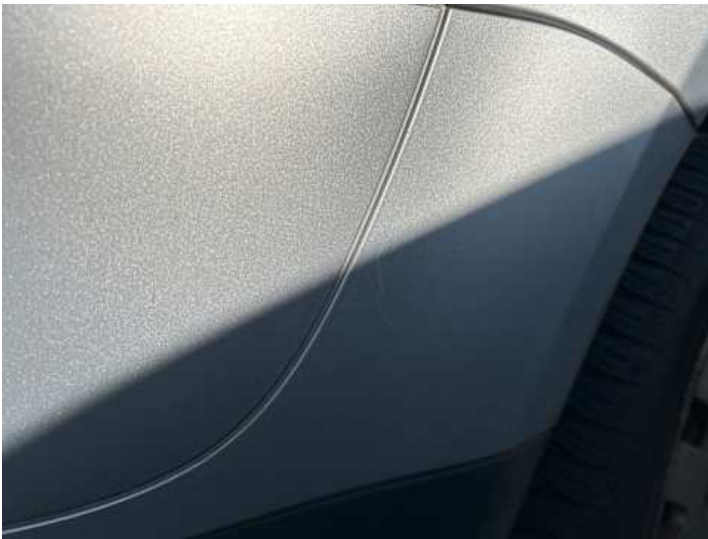
Stoßstange vorne (Kratzer, Lackschaden)

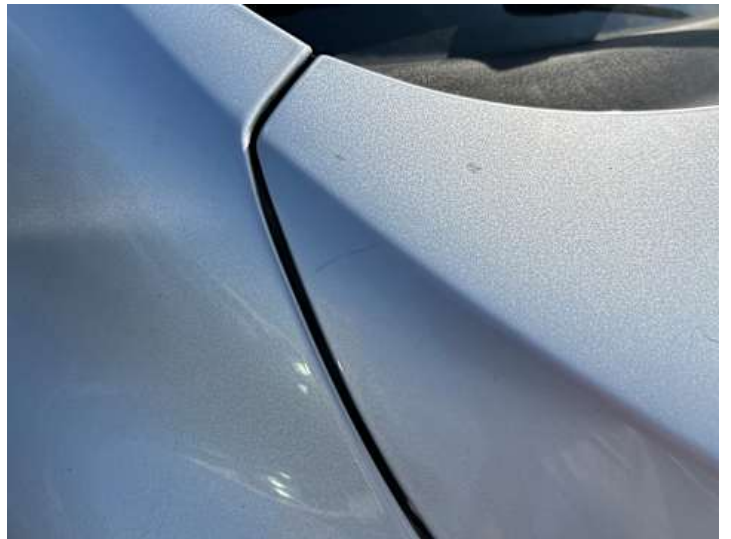
Motorhaube (Delle, Kratzer)

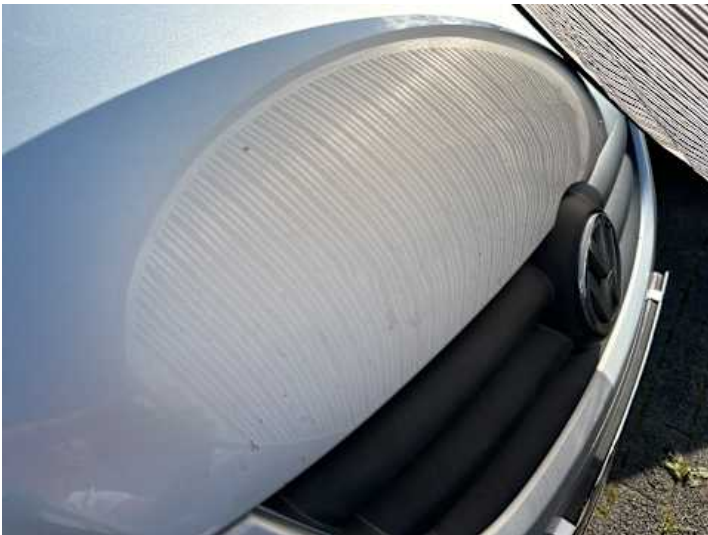
Motorhaube (Delle, Kratzer)

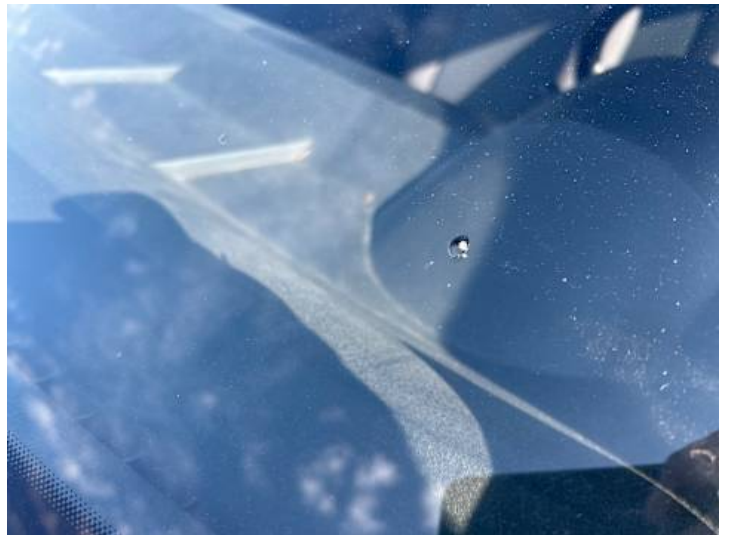
Windschutzscheibe (Riss/Bruch)

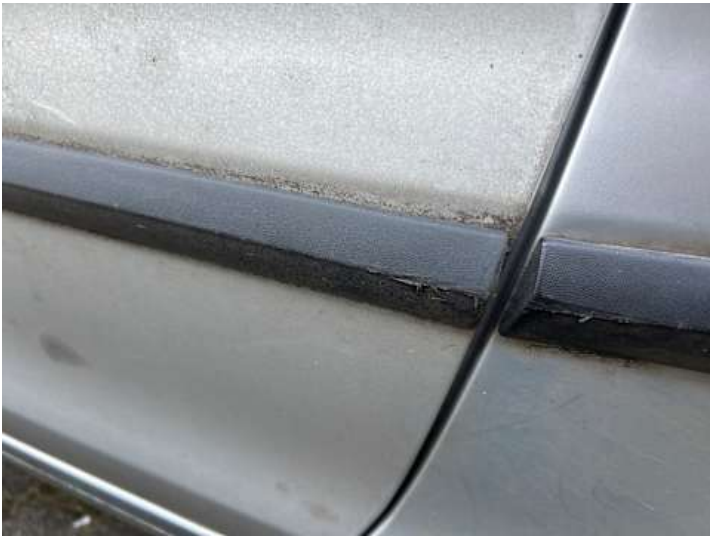
| Fahrzeugteil | Lackschichtdicke (in µm) | Fahrzeugteil | Lackschichtdicke (in µm) |
|---|---|---|---|
| Fahrertür | 290 | Beifahrertür | 215 |

Fahrentür (Kratzer)

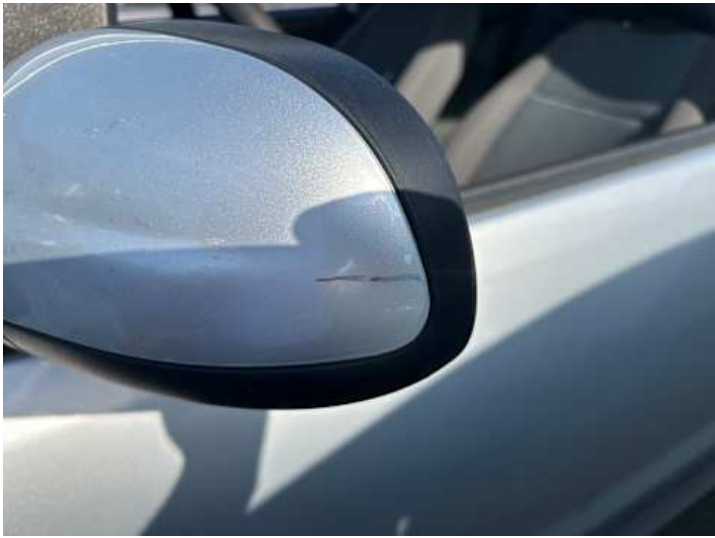
Fahrentür (Kratzer)

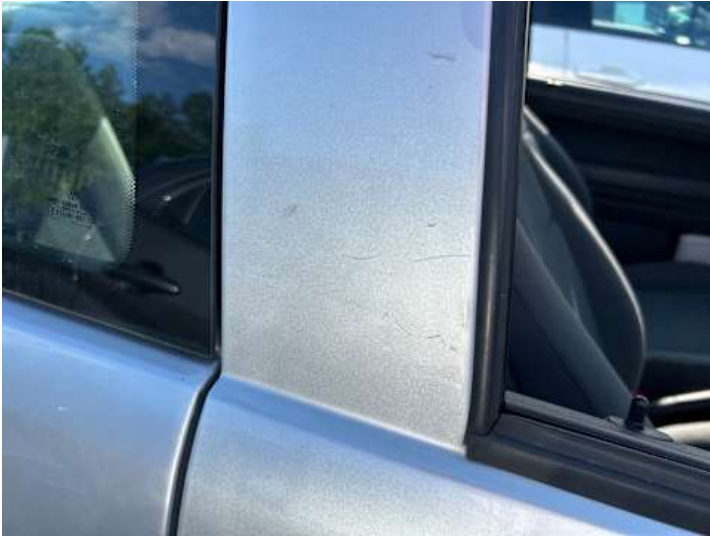
Beifahrtür (Kratzer)

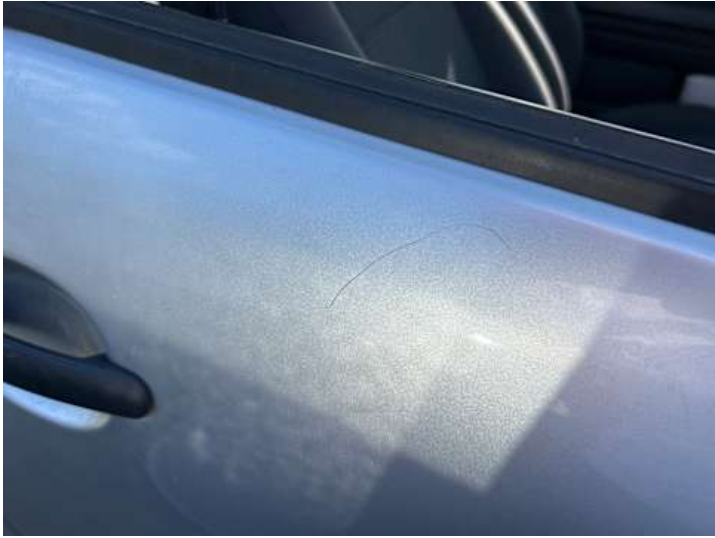
Beifahrtür (Kratzer)

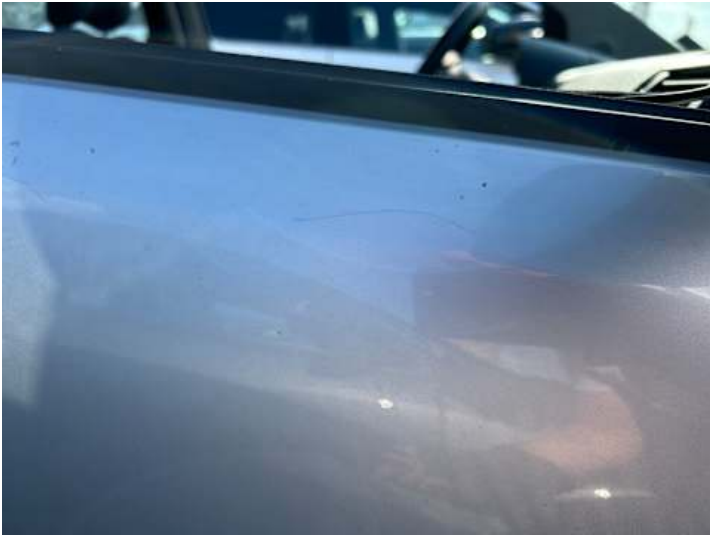
Beifahrtür (Kratzer)

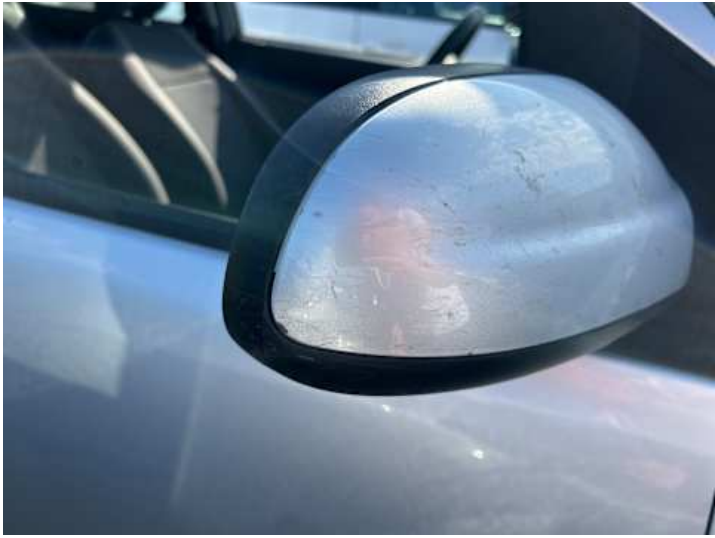
Beifahrtür (Kratzer)

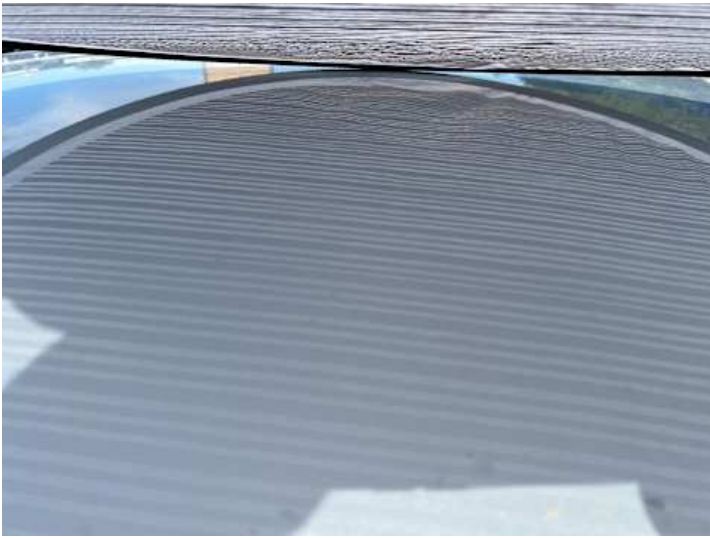
Dach (Delle)

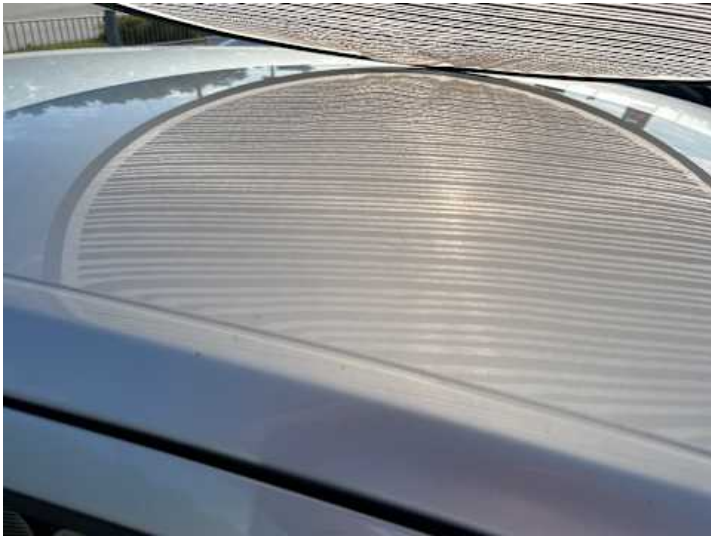
Dach (Delle)

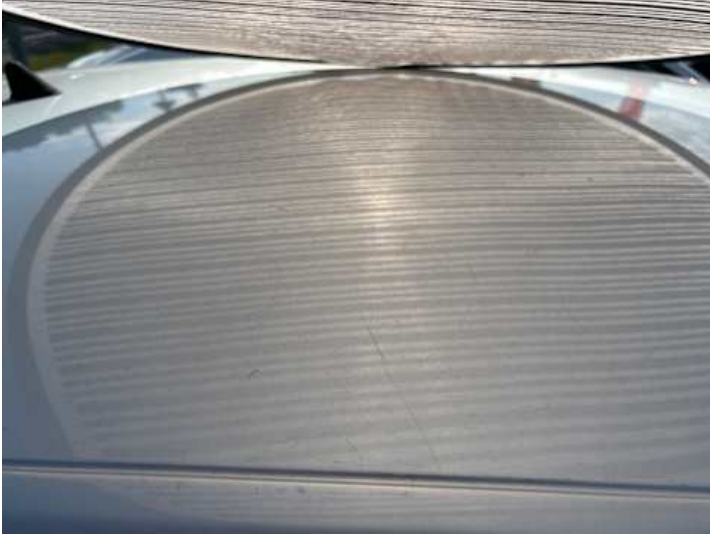
Dach (Delle)

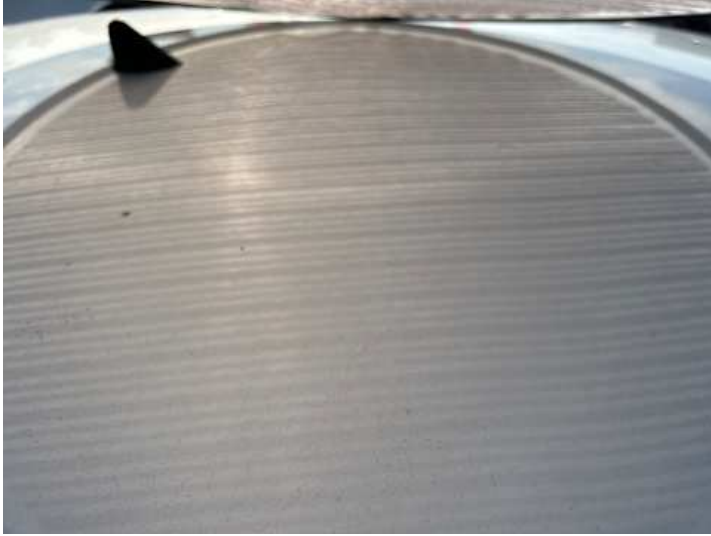
Dach (Delle)

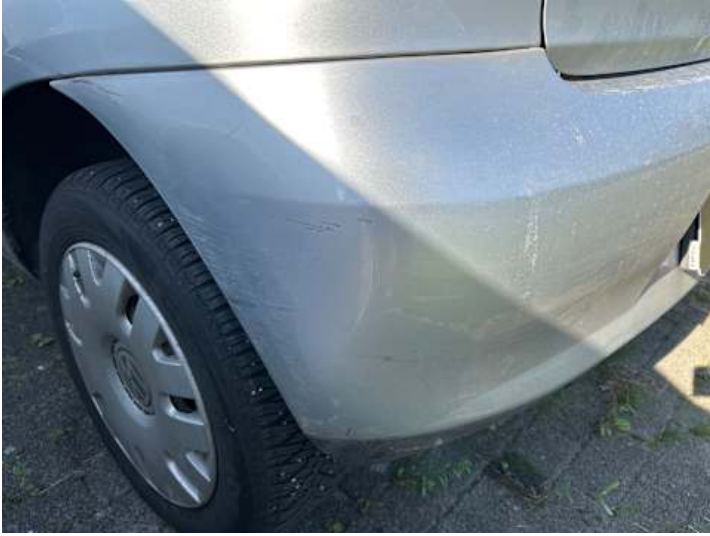
Stoßstange hinten (Kratzer)

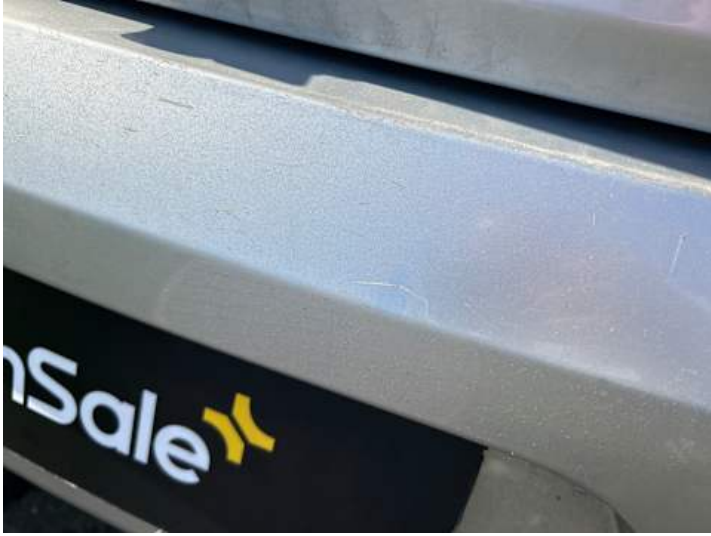
Stoßstange hinten (Kratzer)

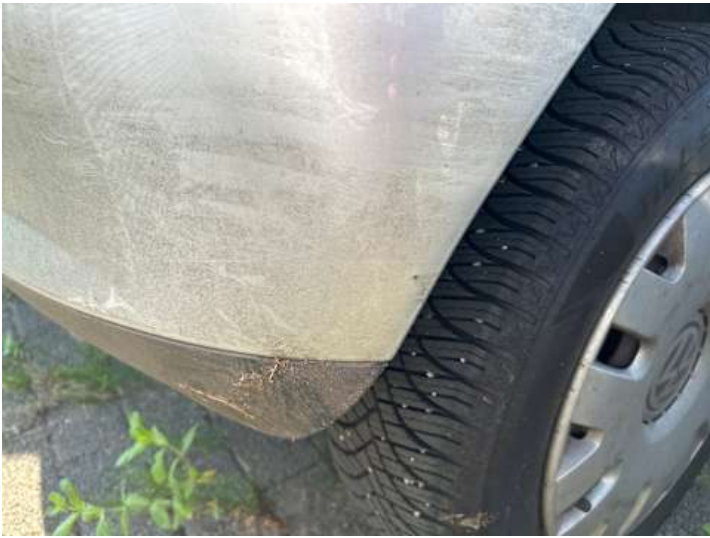
Stoßstange hinten (Kratzer)

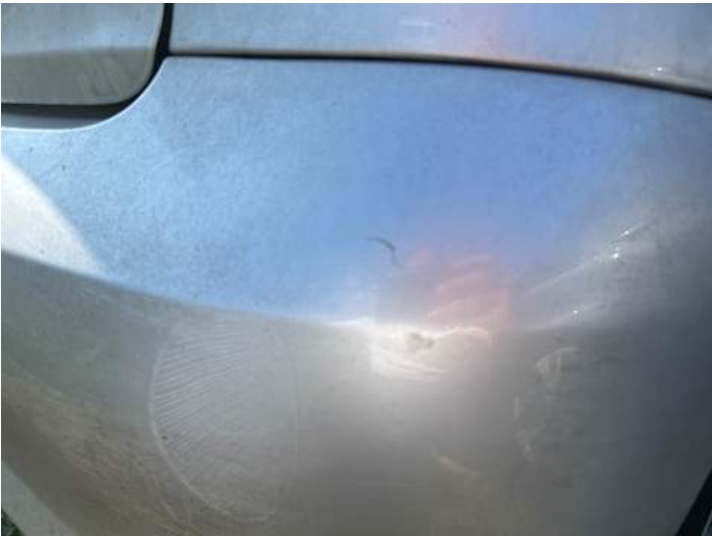
Stoßstange hinten (Kratzer)

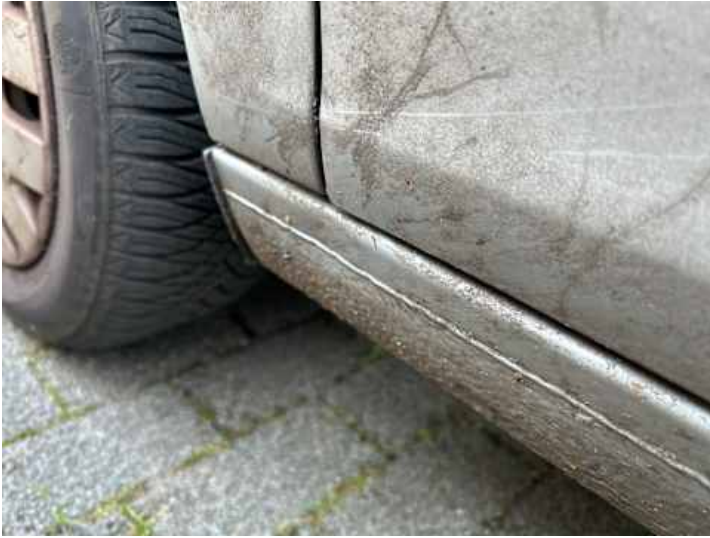
Schweller links (Verformung)

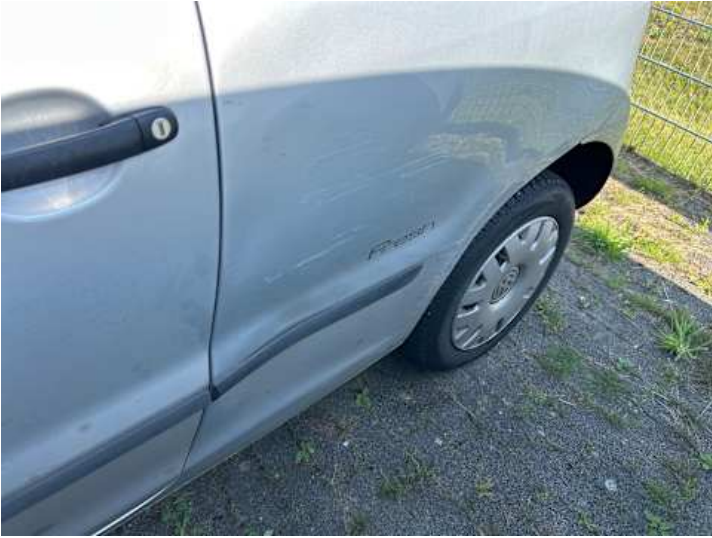
Seitenteil hinten links (Lackschaden, Verformung, Rost)

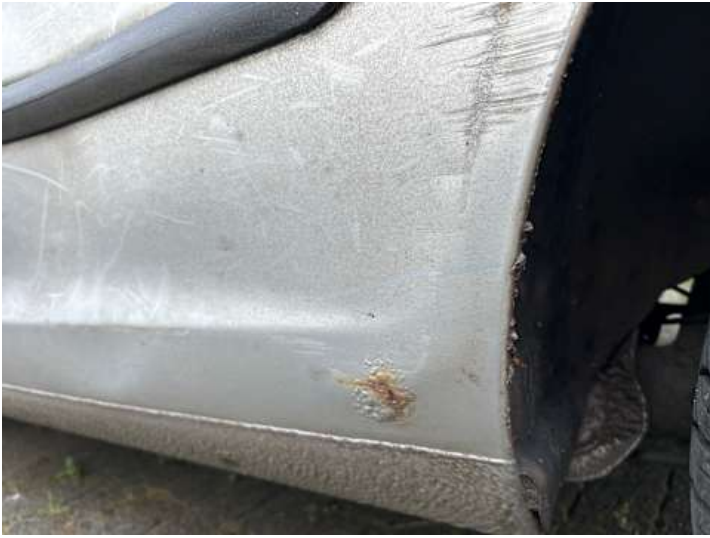
Seitenteil hinten links (Lackschaden, Verformung, Rost)

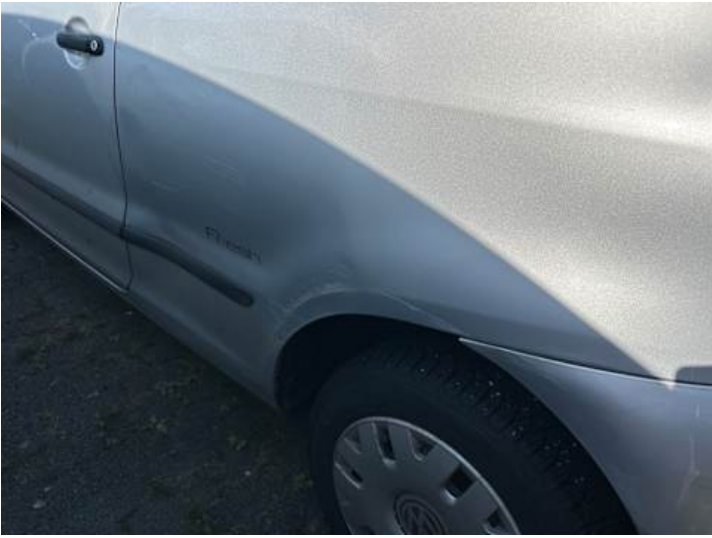
Seitenteil hinten links (Lackschaden, Verformung, Rost)

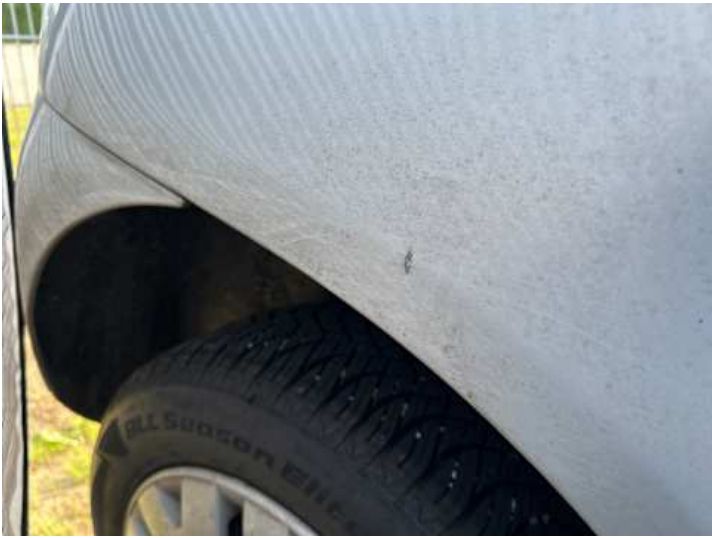
Seitenteil hinten rechts (Kratzer, Delle)

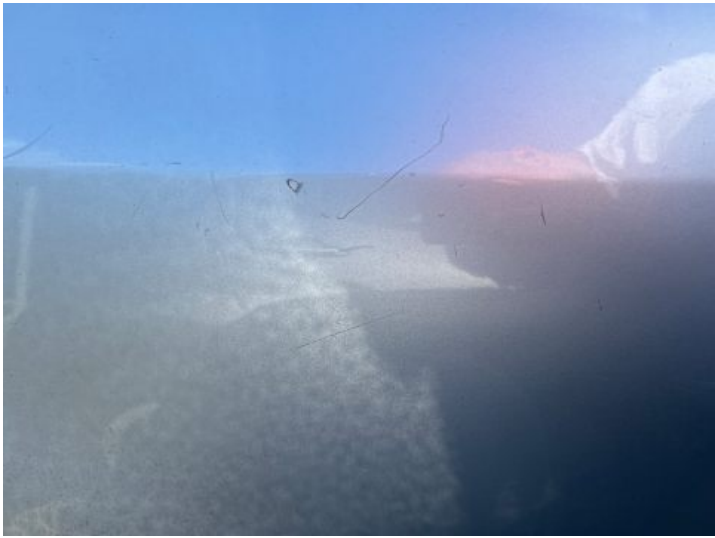
Seitenteil hinten rechts (Kratzer, Delle)

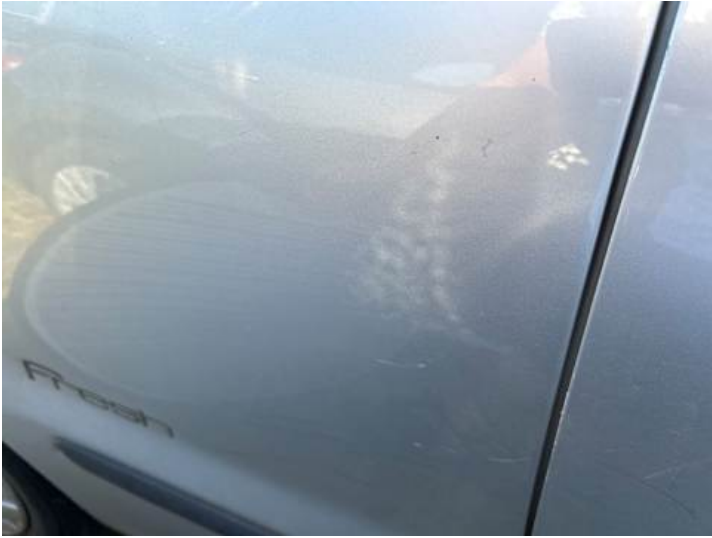
Seitenteil hinten rechts (Kratzer, Delle)

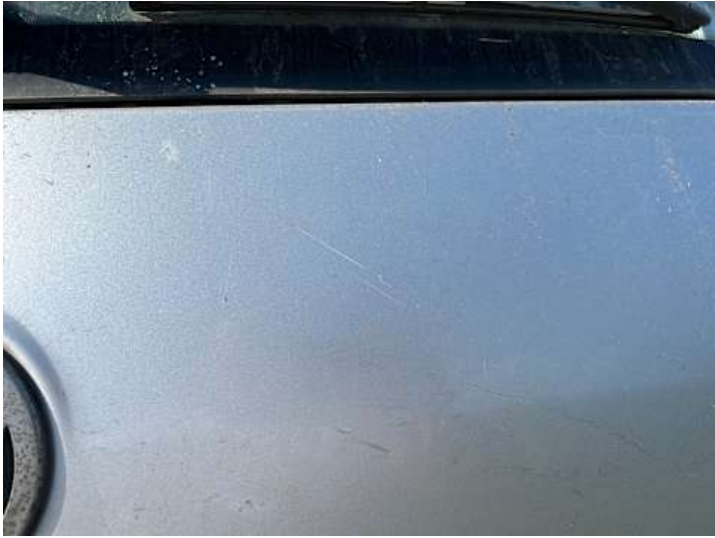
Heckklappe (Kratzer)

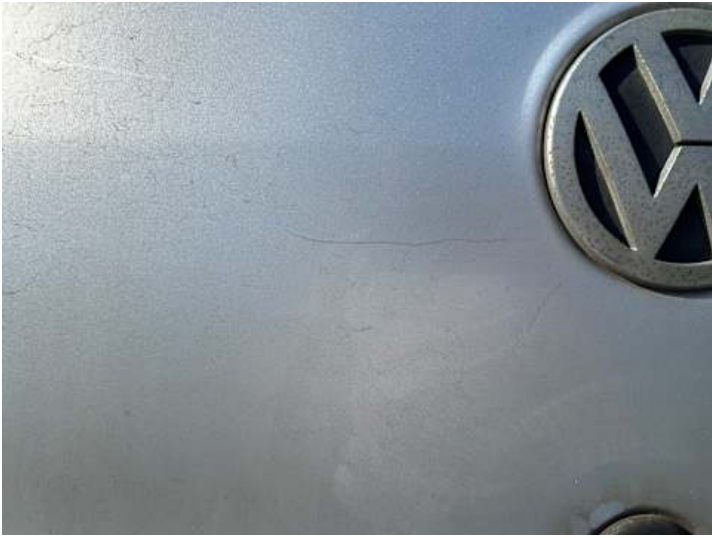
Heckklappe (Kratzer)

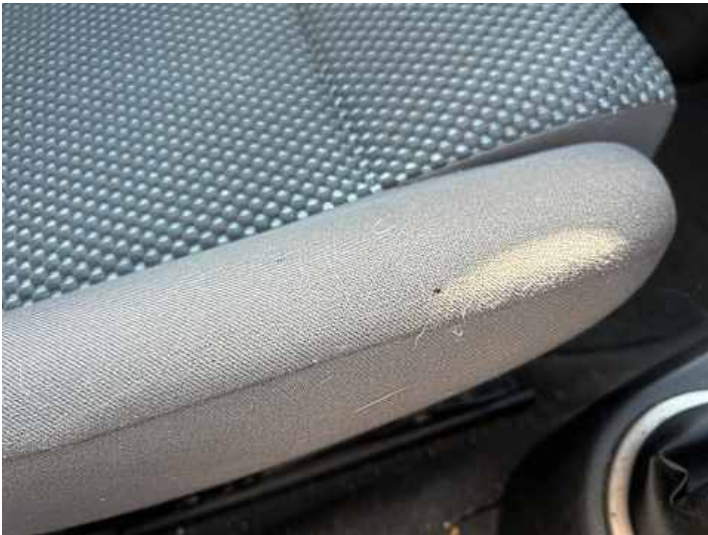
Innenraum (Tierhaare/Tiergeruch, Diverse Schäden)

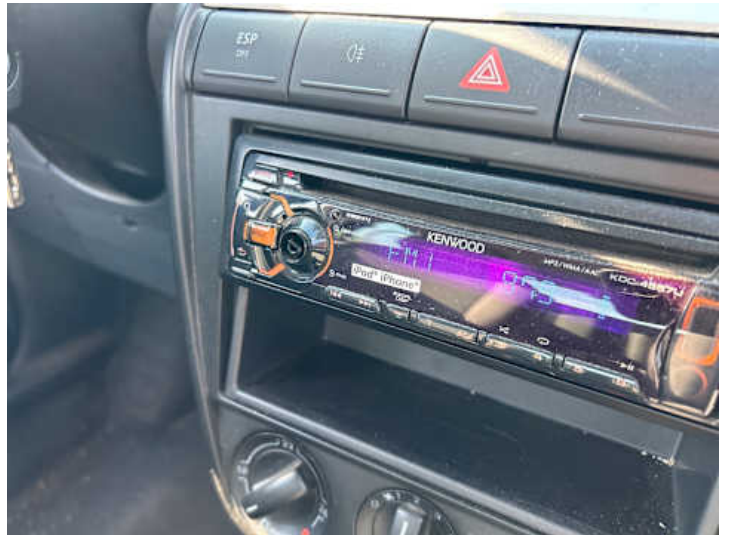
Innenraum (Tierhaare/Tiergeruch, Diverse Schäden)

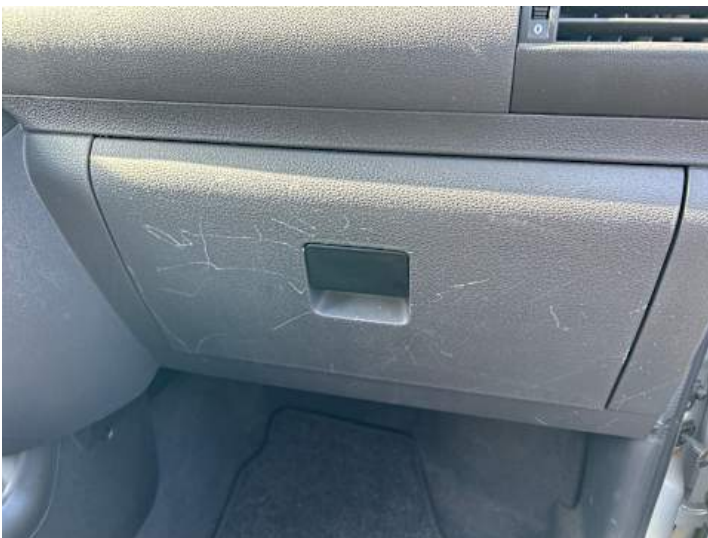
Innenraum (Tierhaare/Tiergeruch, Diverse Schäden)

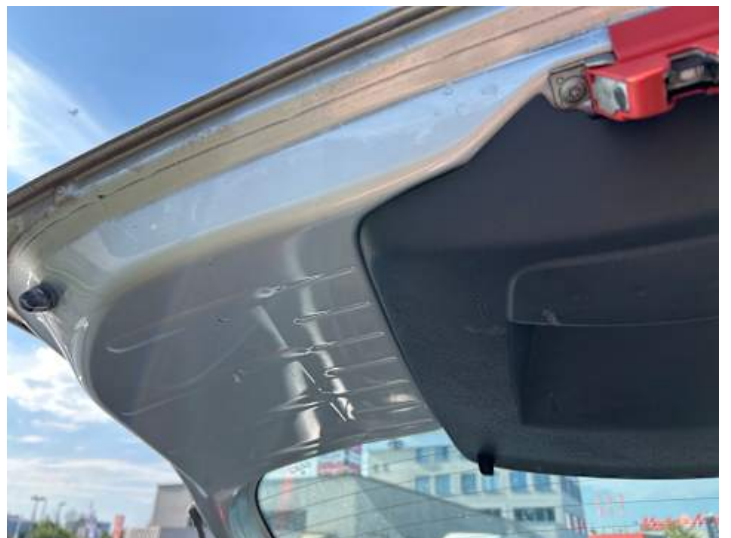
Innenraum (Tierhaare/Tiergeruch, Diverse Schäden)

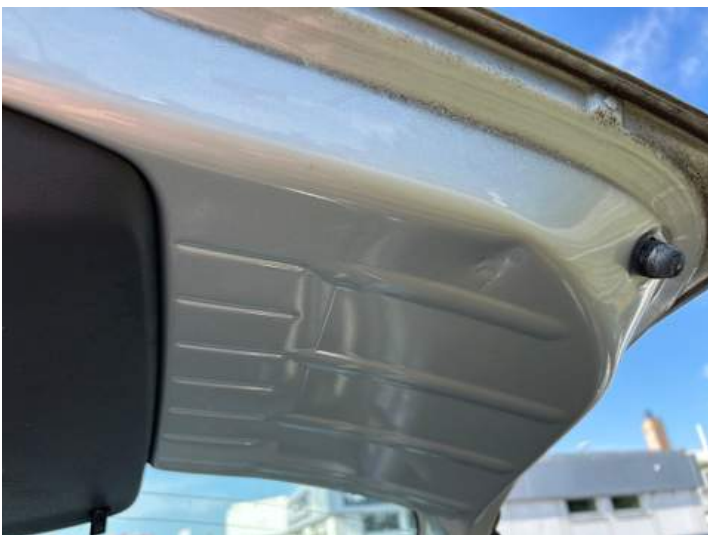
Innenraum (Tierhaare/Tiergeruch, Diverse Schäden)

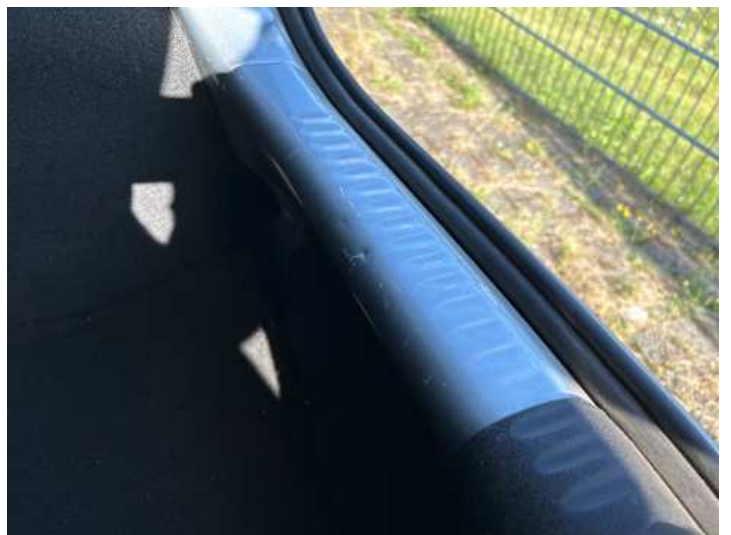
Innenraum (Tierhaare/Tiergeruch, Diverse Schäden)

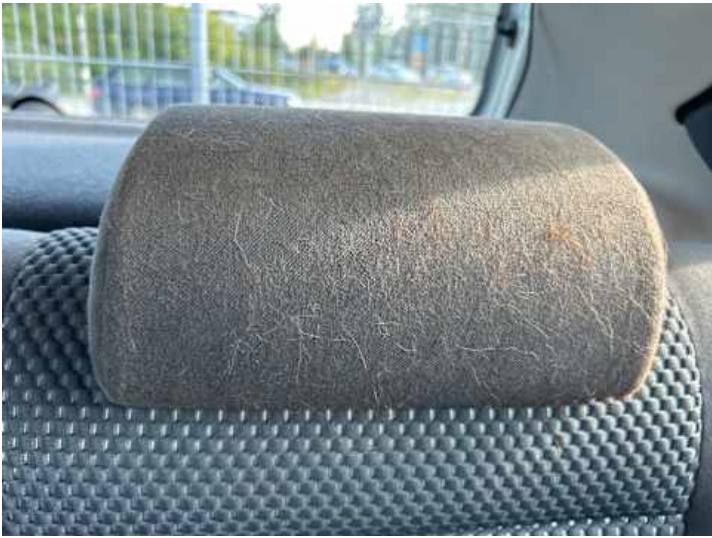
Innenraum (Tierhaare/Tiergeruch, Diverse Schäden)

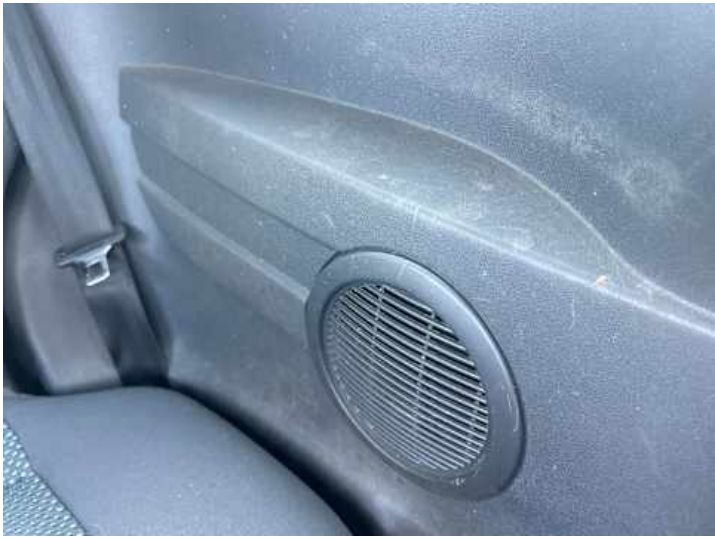
Innenraum (Tierhaare/Tiergeruch, Diverse Schäden)
