## Seat Ibiza Copa

EZ 01/2012 | Kleinwagen | Benzin | Schaltgetriebe | 155.019km

Fahrzeug aufgenommen am: 25.08.2026

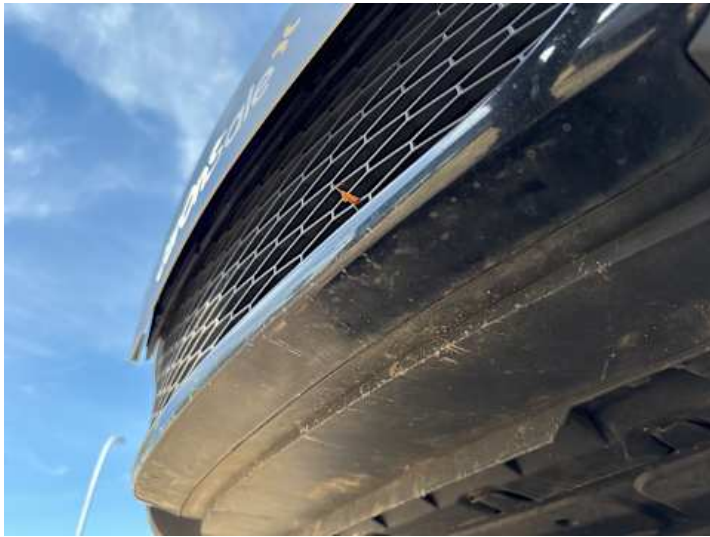
Stoßstange vorne (Lackschaden)

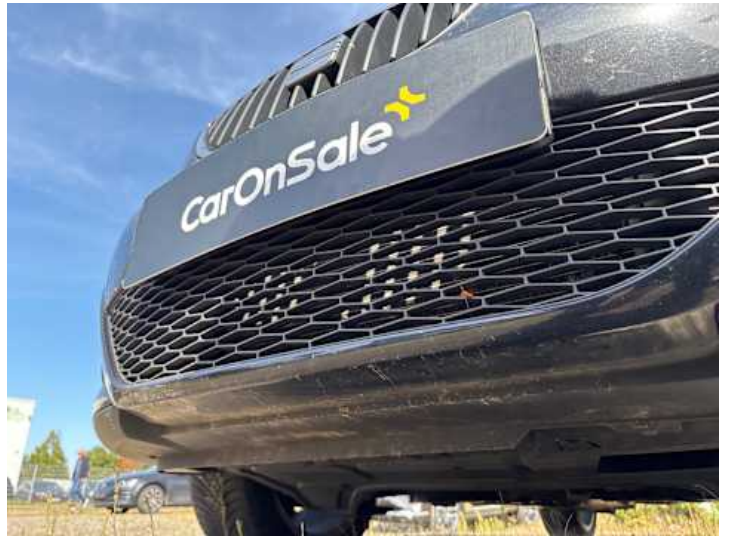
Stoßstange vorne (Lackschaden)

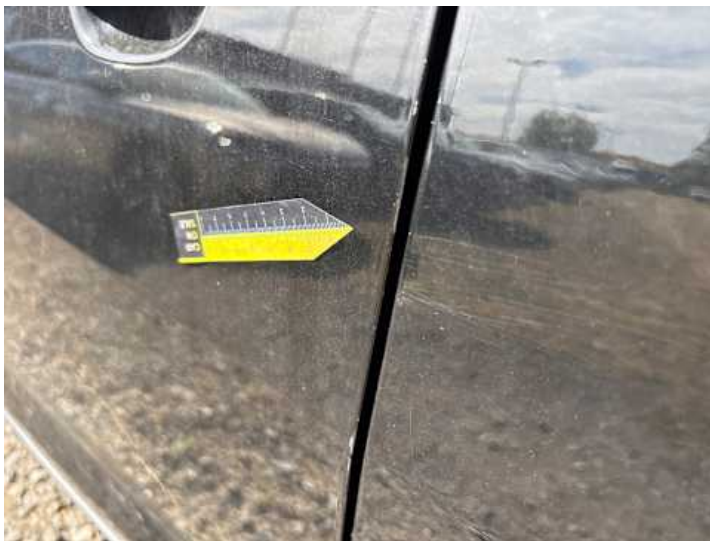
Fahrtür (Lackschaden)

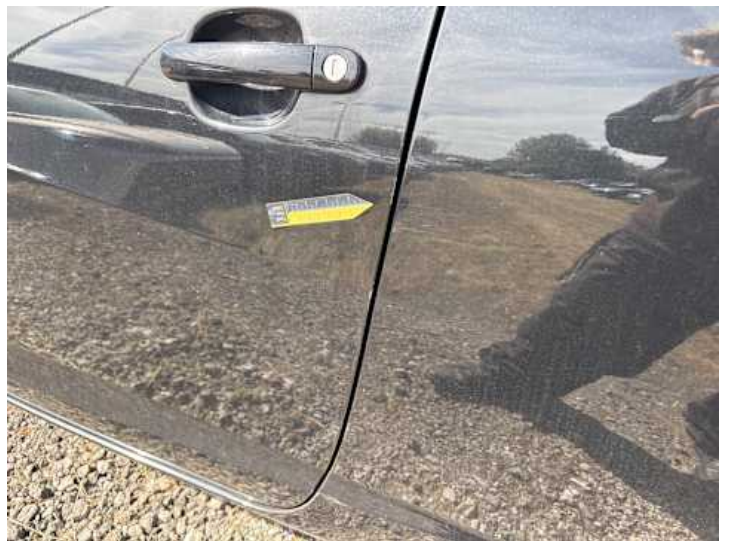
Fahrtür (Lackschaden)

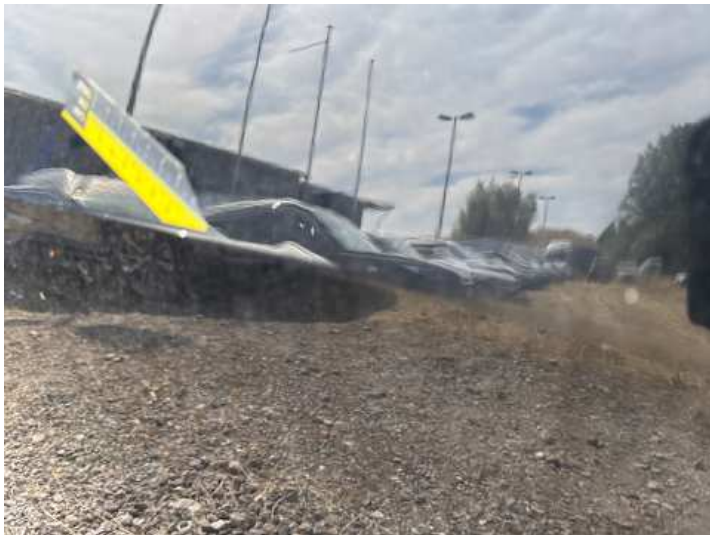
Fahrtür (Delle)

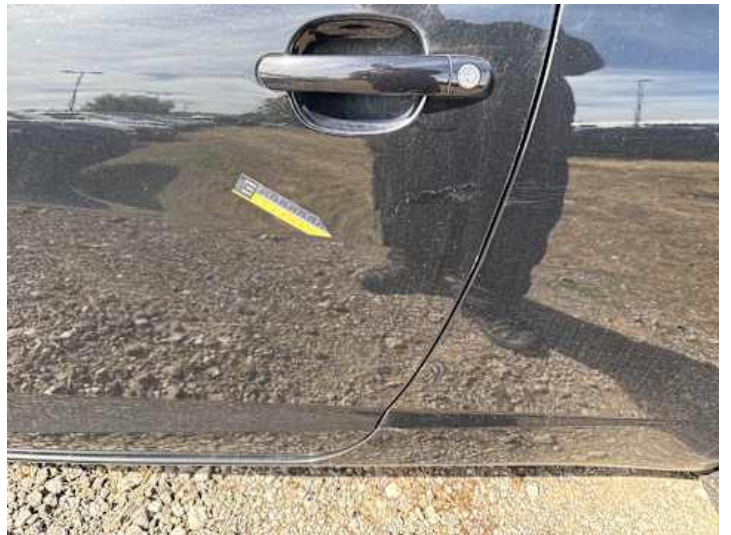
Fahrtür (Delle)

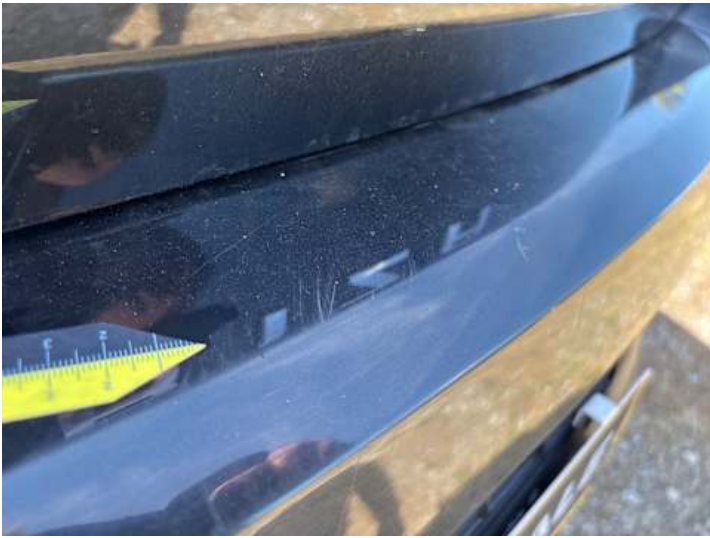
Stoßstange hinten (Kratzer)

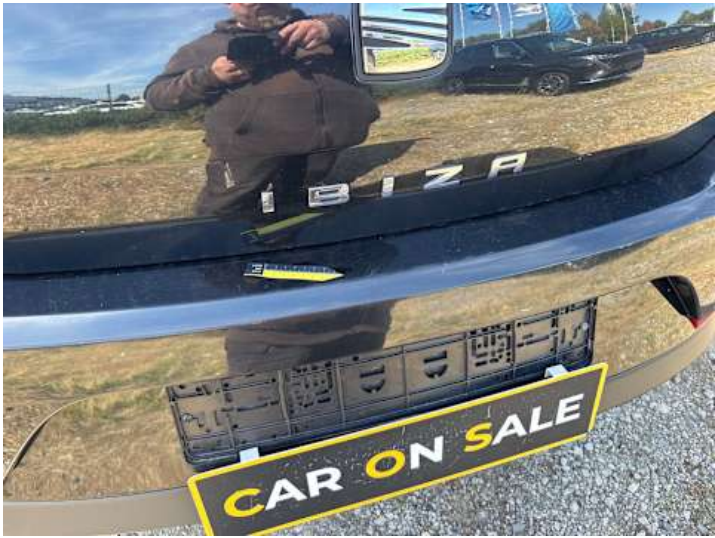
Stoßstange hinten (Kratzer)

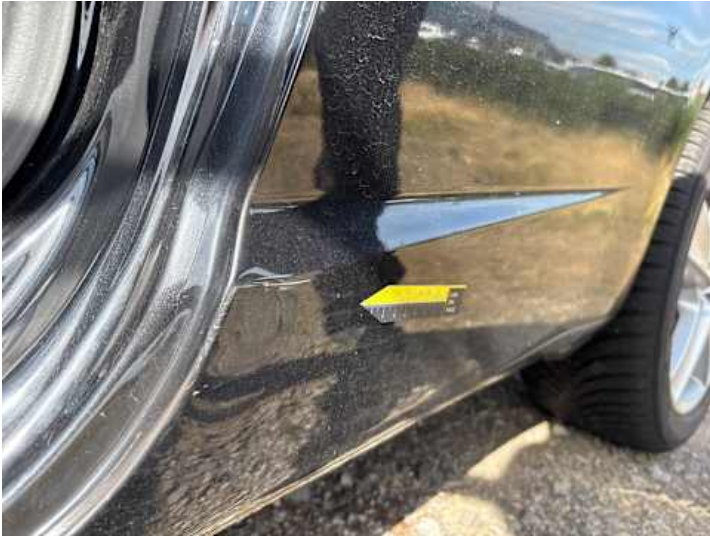
Seitenteil hinten links (Verformung, Lackschaden)

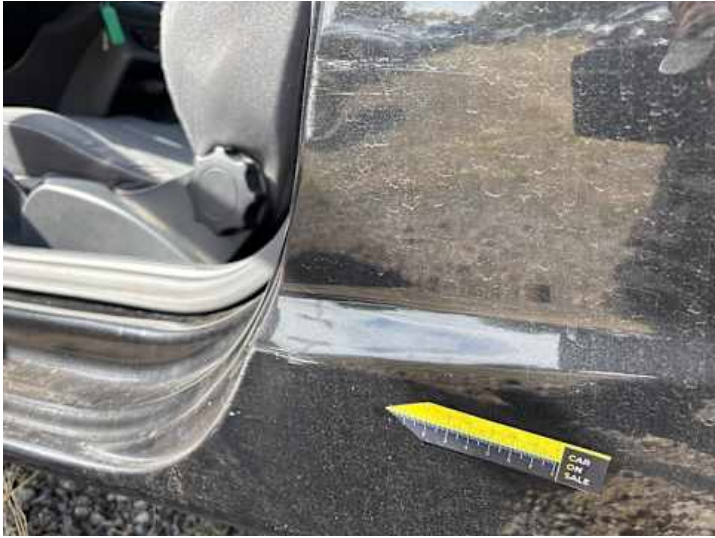
Seitenteil hinten links (Verformung, Lackschaden)

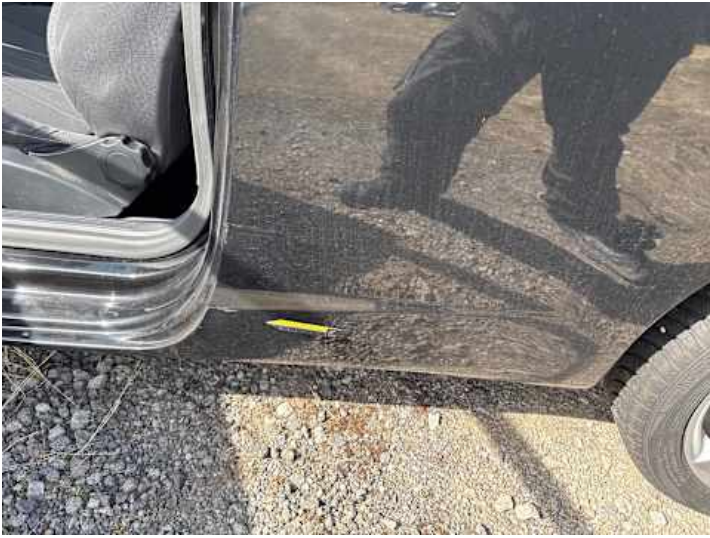
Seitenteil hinten links (Verformung, Lackschaden)

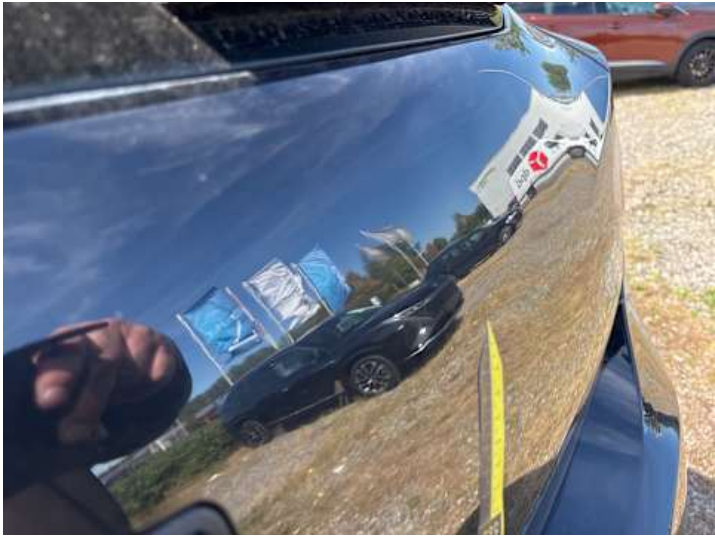
Heckklappe (Verformung)

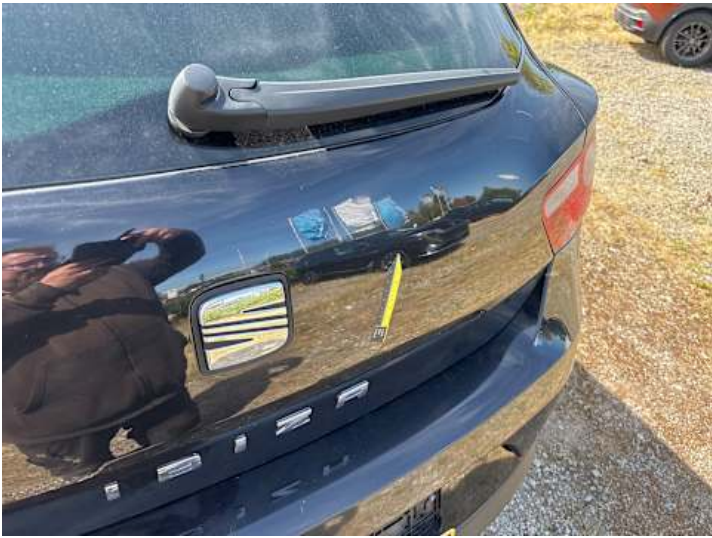
Heckklappe (Verformung)

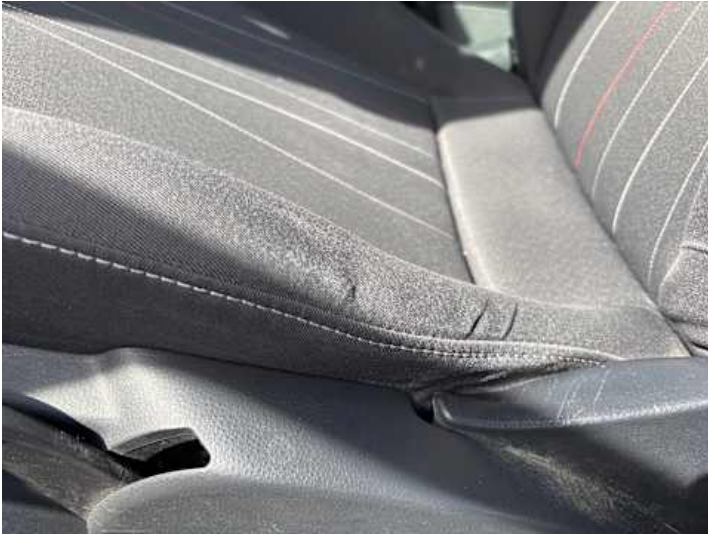
Innenraum (Verschleiß)

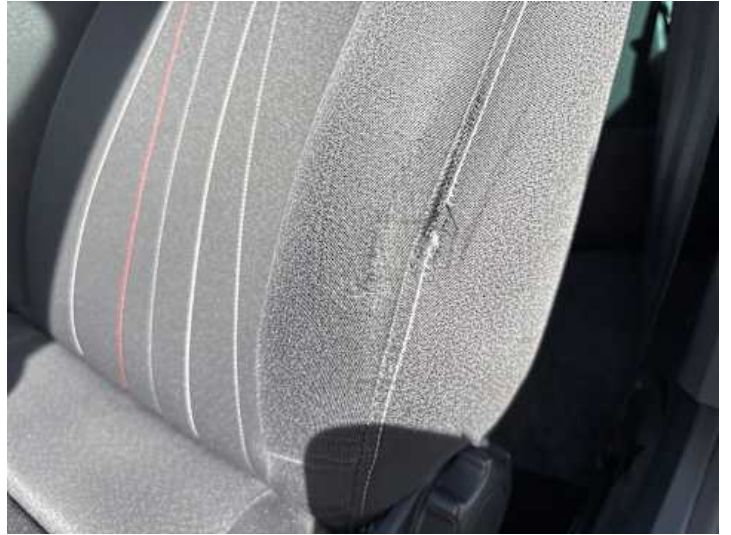
Innenraum (Verschleiß)
