Fiat Grande Punto 1.4 8V Dynamic

EZ 10/2005 | Kleinwagen | Benzin | Schaltgetriebe | 155.722km  
Besteuerung: Differenzbesteuert (§25a UStG)  
Fahrzeugstandort: 84\*\*\*  
Fahrzeug aufgenommen am: 07.08.2026

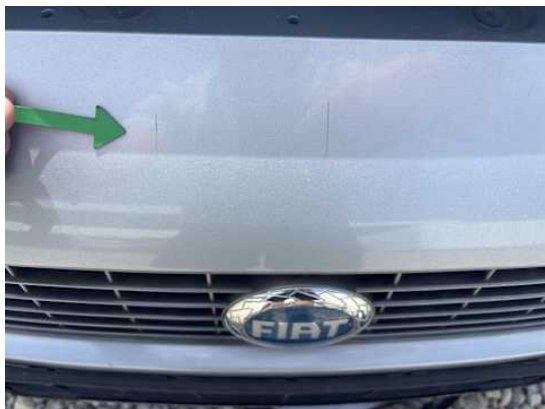
Stoßstange vorne (Kratzer)

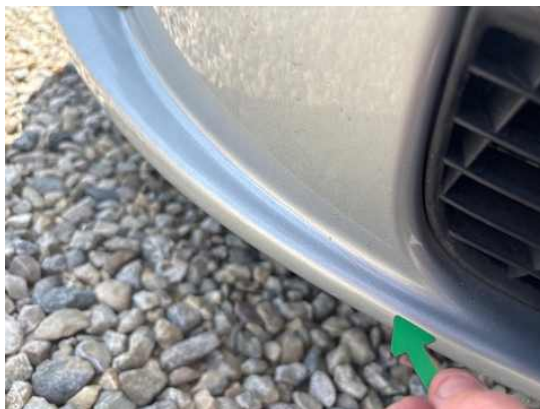
Stoßstange vorne (Lackschaden)

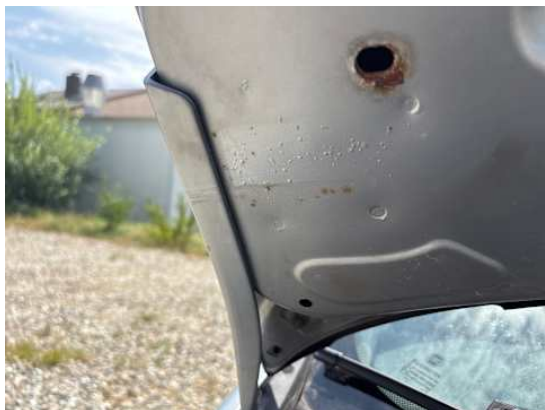
Motorhaube (Rost)

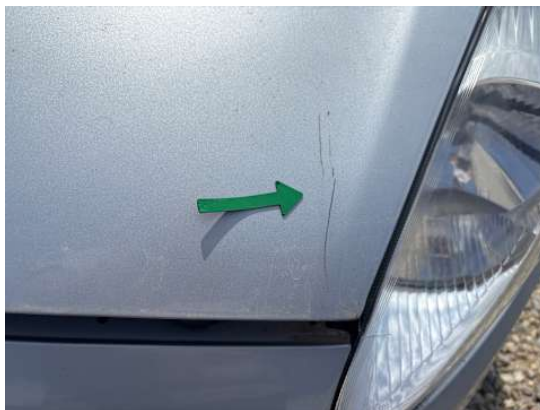
Motorhaube (Kratzer)

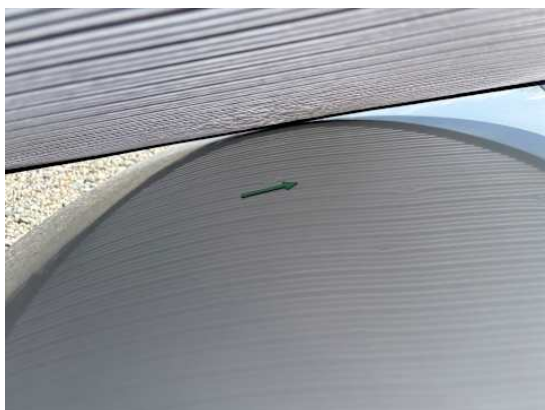
Motorhaube (Delle)

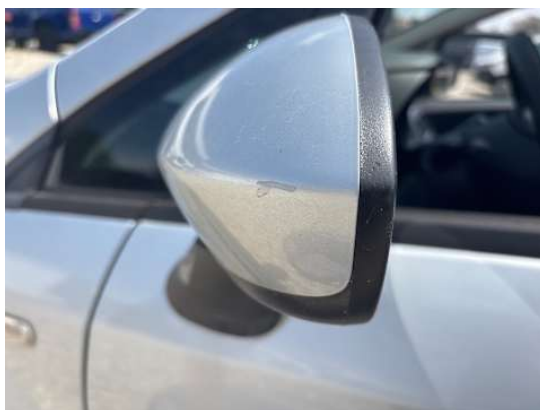
Fahrtür (Kratzer)

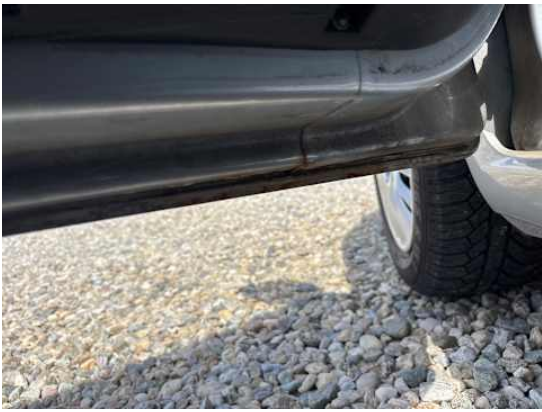
Fahrtür (Rost)

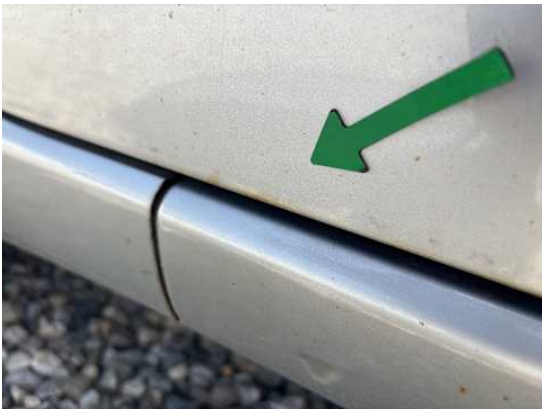
Fahrtür (Rost)

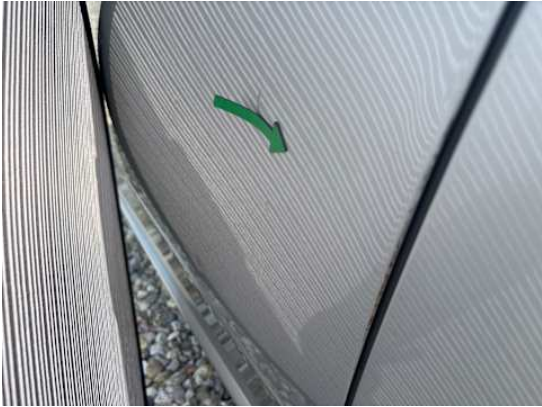
Fahrtür (Delle, Kratzer, Verformung)

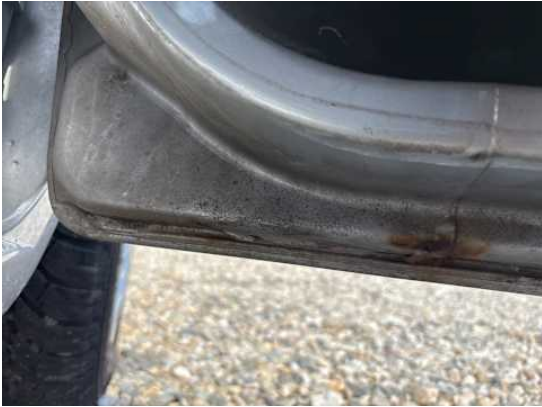
Beifahrtür (Rost)

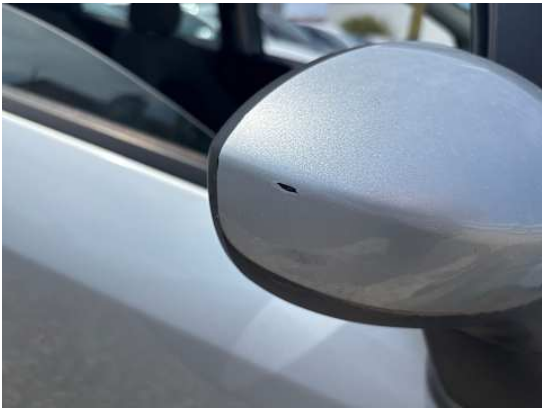
Beifahrtür (Kratzer)

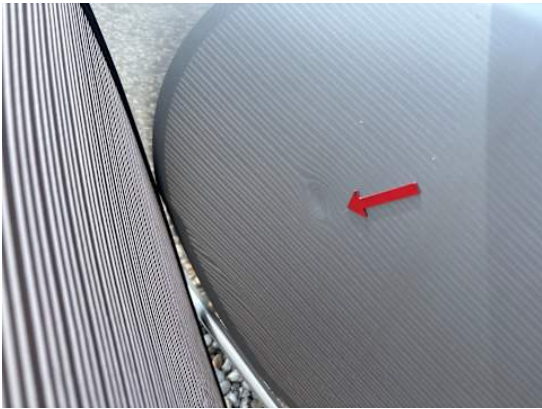
Beifahrtür (Delle)

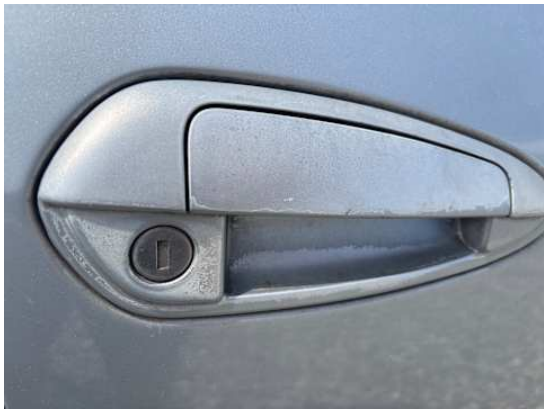
Beifahrtür (Ausgeblichen/Matt)

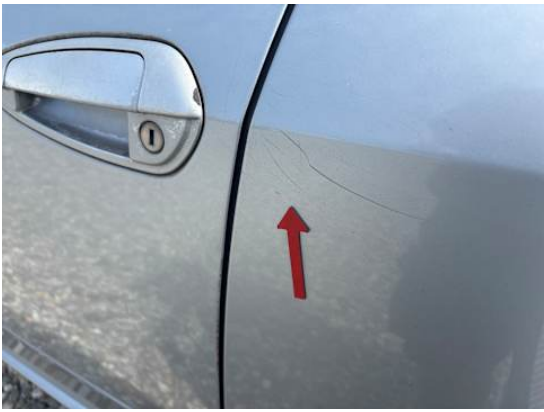
Türe hinten links (Kratzer)

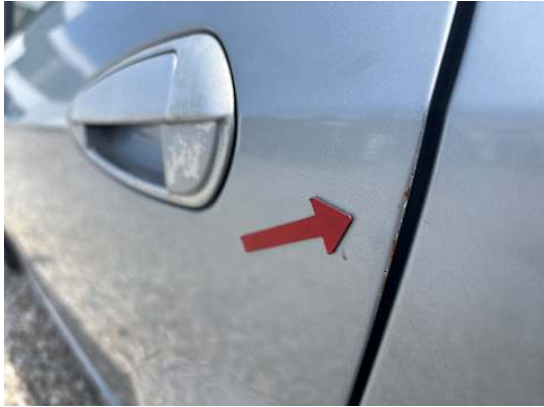
Türe hinten links (Kratzer)

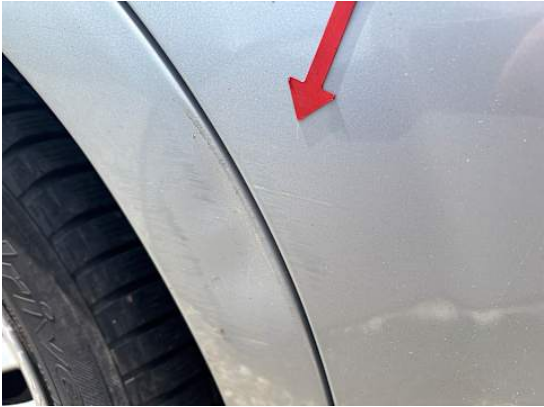
Türe hinten rechts (Kratzer)

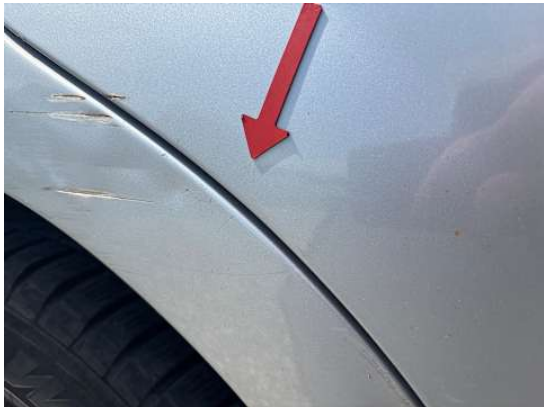
Türe hinten rechts (Kratzer)

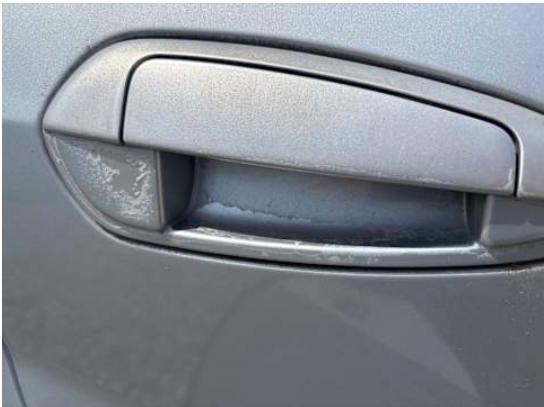
Türe hinten rechts (Ausgeblichen/Matt)

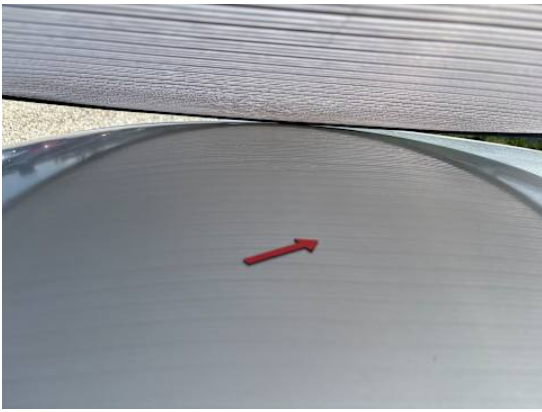
Dach (Delle)

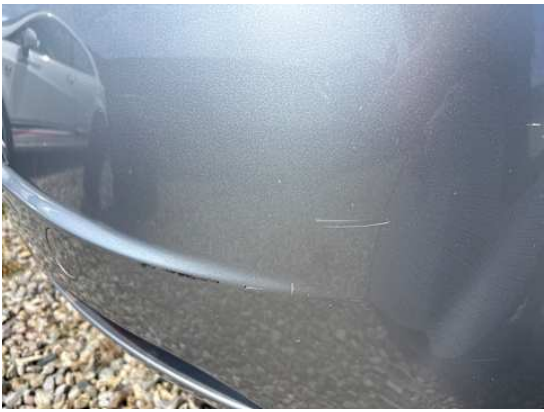
Stoßstange hinten (Kratzer)

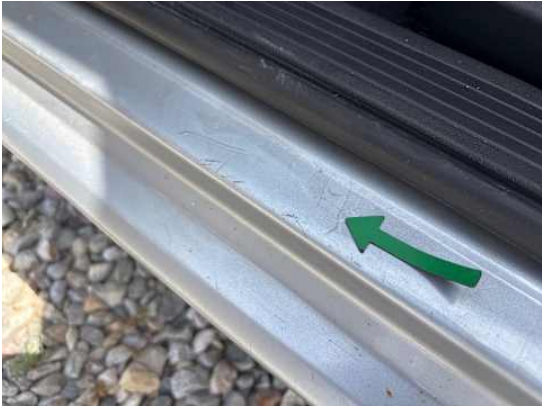
Schweller links (Kratzer, Rost)

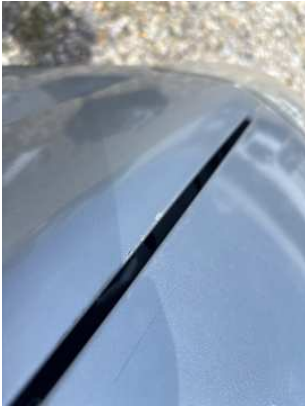
Kotflügel vorne links (Kratzer)

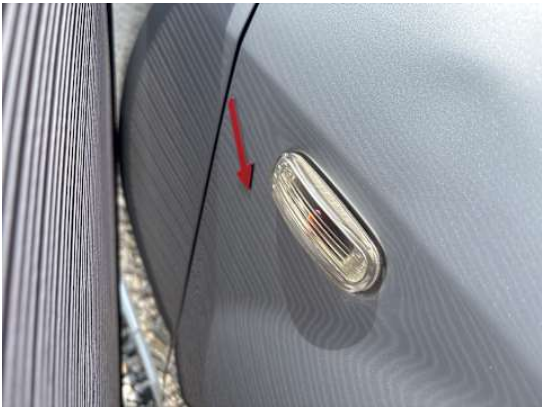
Kotflügel vorne rechts (Delle, Verformung)

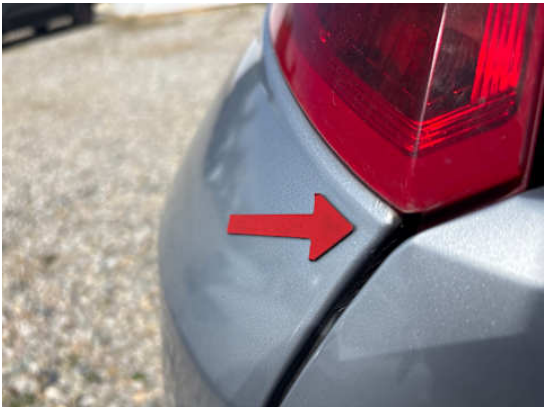
Seitenteil hinten links (Rost)

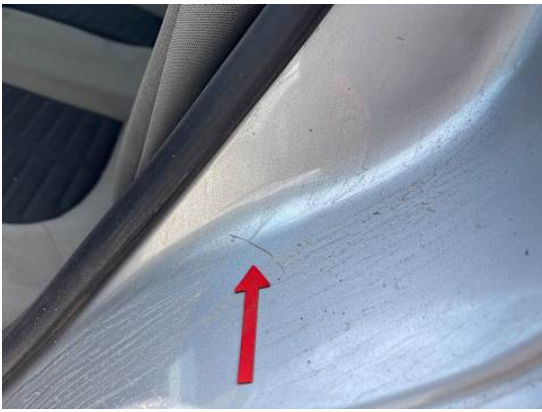
Seitenteil hinten links (Kratzer)

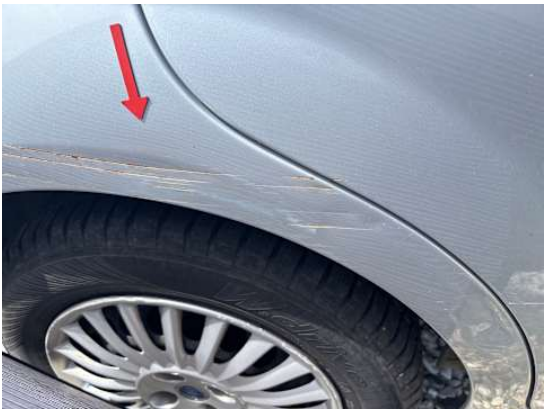
Seitenteil hinten rechts (Kratzer, Verformung, Rost)

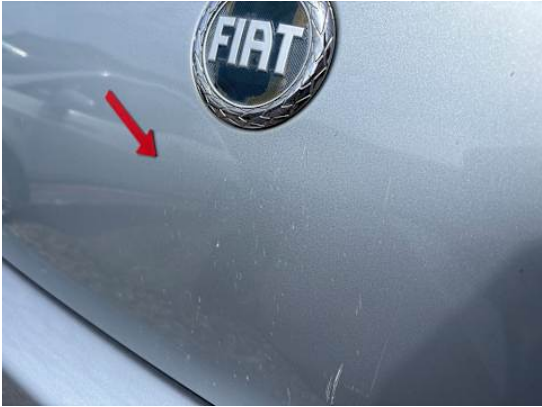
Heckklappe (Kratzer, Delle)

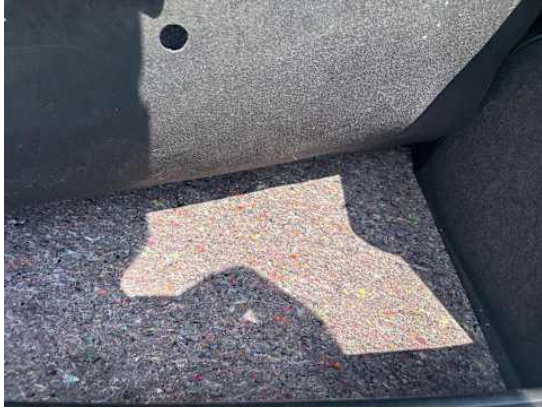
Innenraum (Riss/Bruch)

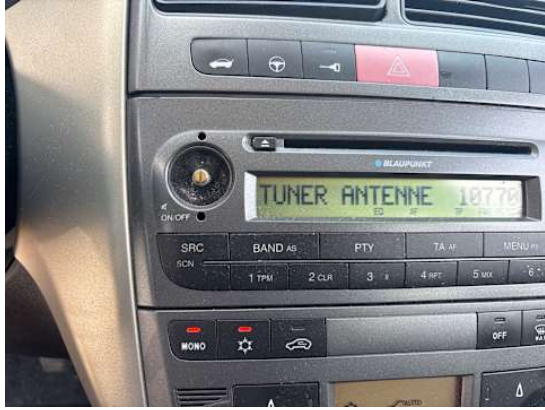
Innenraum (Riss/Bruch)

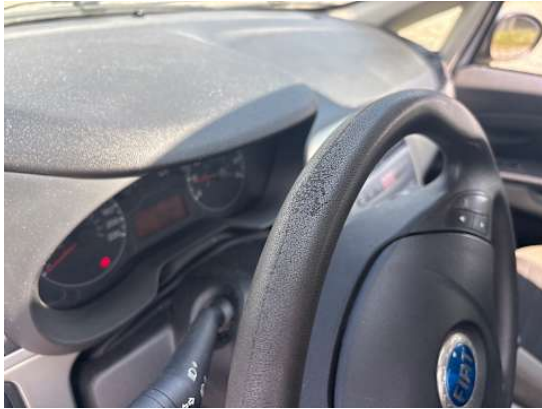
Innenraum (Verschleiß)

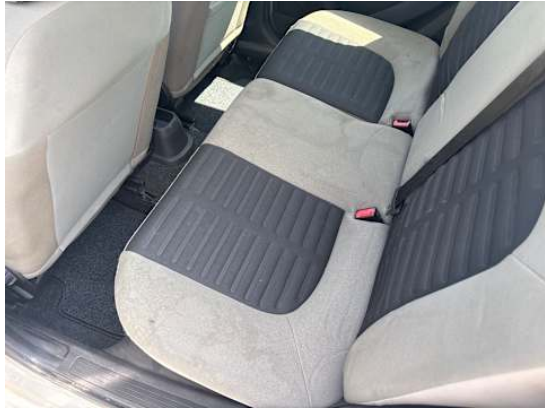
Innenraum (Verschmutzung)
