## Zustandsbericht

Volkswagen  
Tiguan

VIN **WVGZZZ5NZLW403095**  
Motorart **Benzin**  
Leistung **96 kW**  
Hubraum **1.498 ccm**  
Letzter Service **20.10.2025/44.347 km**

Aktenzeichen **153FZ0626**  
Laufleistung **47.892 km**  
Erstzulassung **17.03.2021**  
Nächste HU **04/2028**

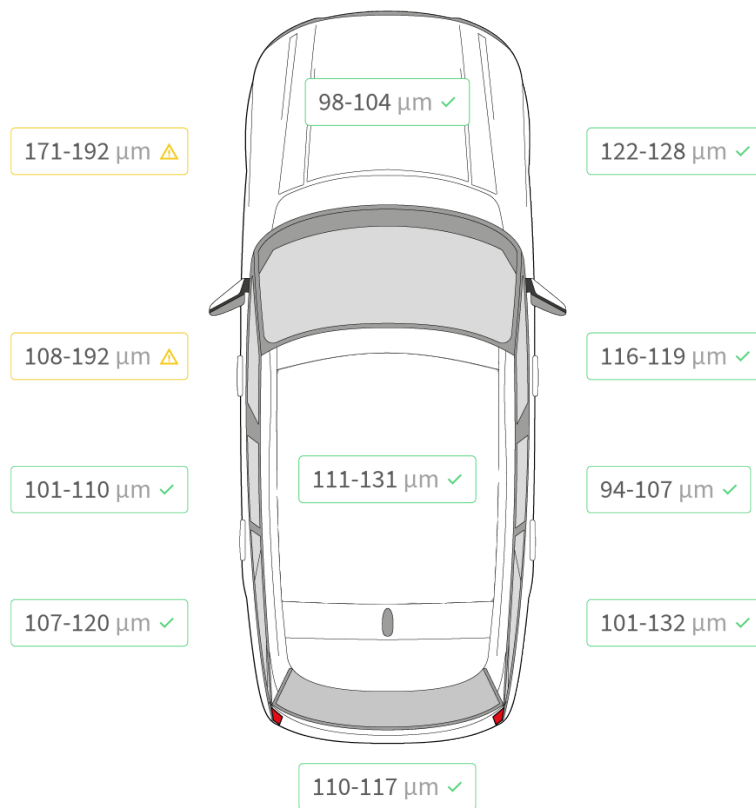
## Lackschichtdicke

| Bauteil | Messwerte ( $\mu\text{m}$ ) |
|---|---|
| Kotflügel links | 171, 192 ⚠️ |
| Fahrertür | 192, 108 ⚠️ |

- Türe vorne links - fach- und sachgerecht instandgesetzt.
- Kotflügel links - fach- und sachgerecht instandgesetzt.

Die reparierten Vorschäden wurden sach- und fachgerecht instandgesetzt; aus optischer Sicht sind keine Mängel erkennbar. Nachweise über die durchgeführten Reparaturen liegen jedoch nicht vor.

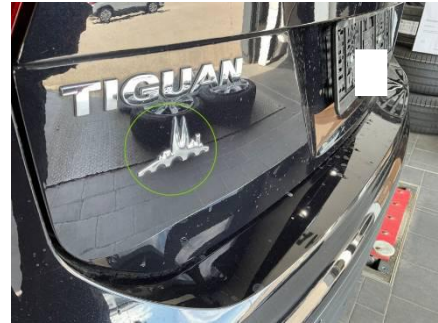
#### 1 **Lackierung**

Aufkleber, entfernen

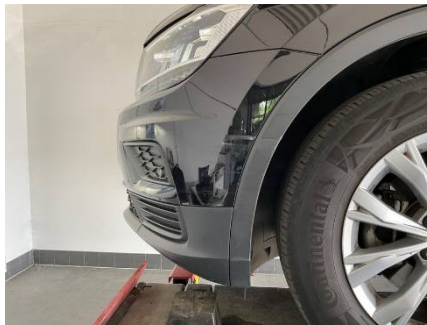
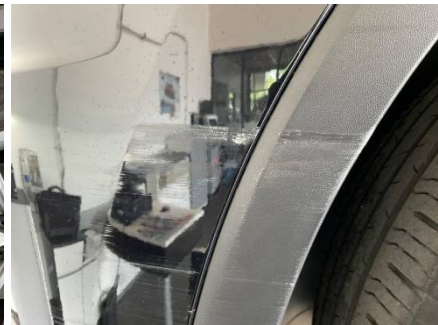
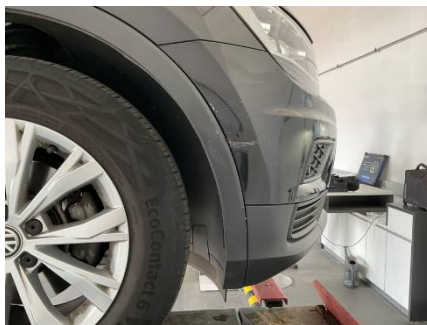
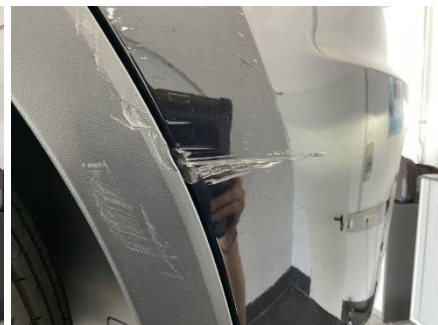
#### 2 **Stoßfänger vorne**

Stoßfänger vorne verschrammt mit Materialabtrag, ersetzen / Radlaufblende links und rechts verschrammt mit Materialabtrag, ersetzen

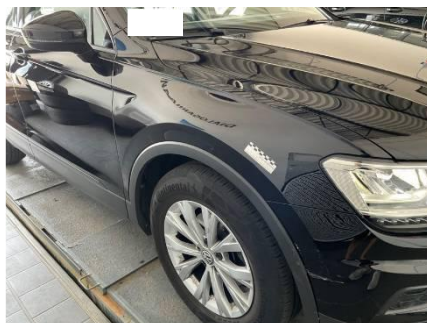
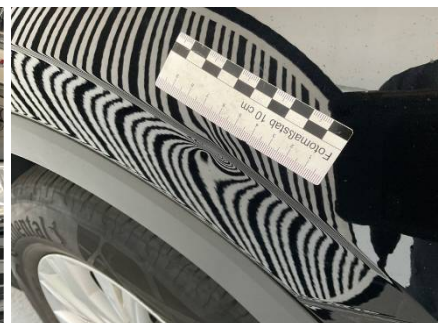
#### 3 **Kotflügel rechts**

verformt, ersetzen

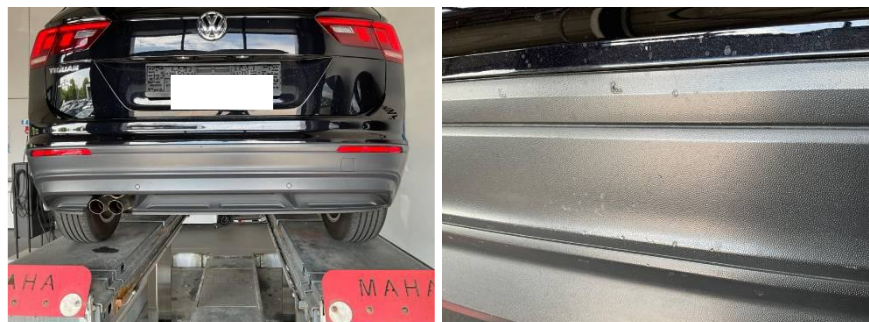
5 **Spoiler hinten unten**  
eingekerbt, ersetzen

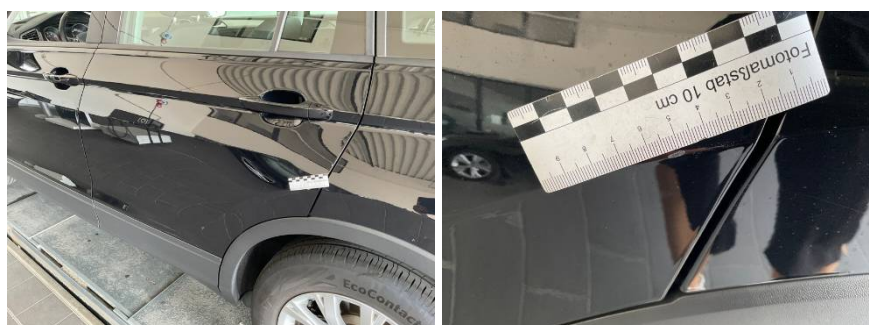
6 **Türe hinten links**  
Lackabplatzung, lackieren

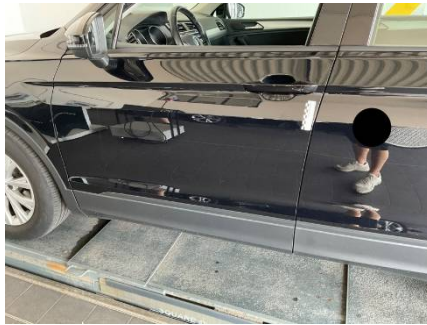
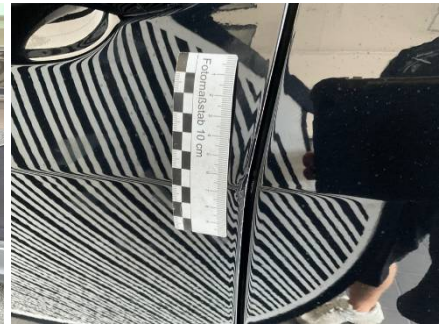
7 **Türe vorne links**

verformt im Kantenbereich, ersetzen

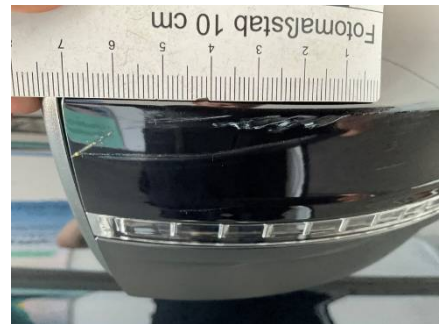
8 **Außenspiegel rechts**

verschrammt, lackieren

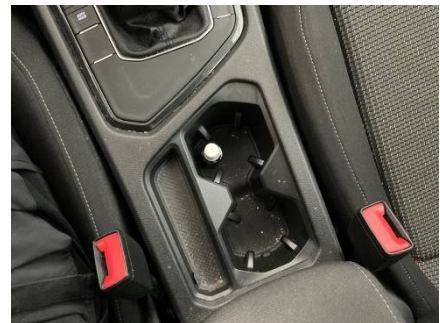
9 **Allgemein**

verschmutzt, aufbereiten

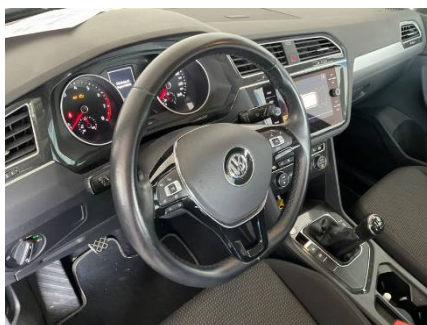
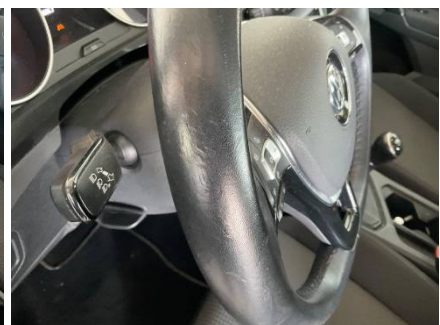
10 **Lenkrad**

verschrammt, ersetzen
