## BMW 318 d

EZ 02/2012 | Kombi | Diesel | Schaltgetriebe | 214.842km

Fahrzeug aufgenommen am: 11.08.2026

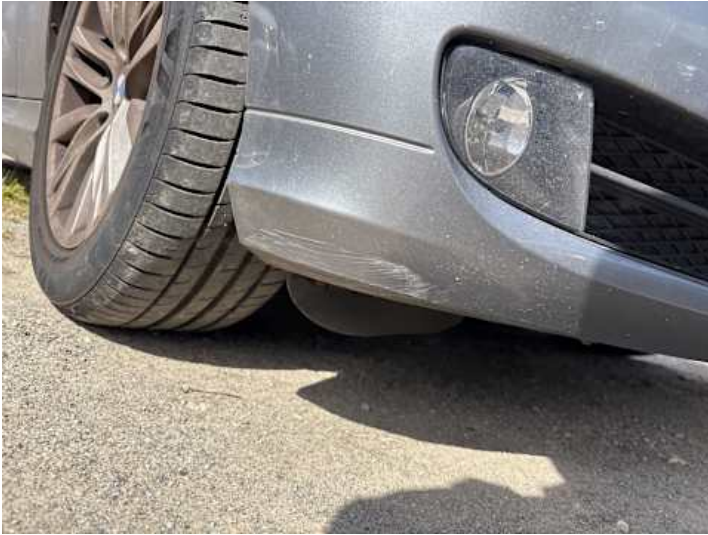
Stoßstange vorne (Kratzer)

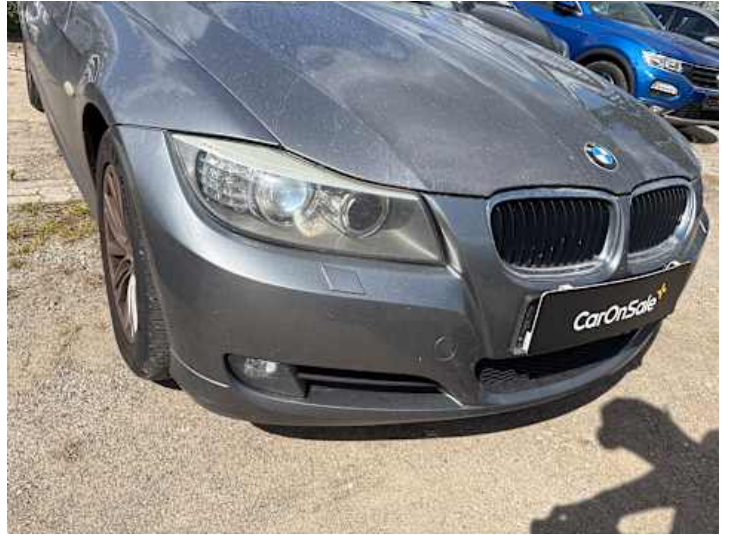
Stoßstange vorne (Kratzer)

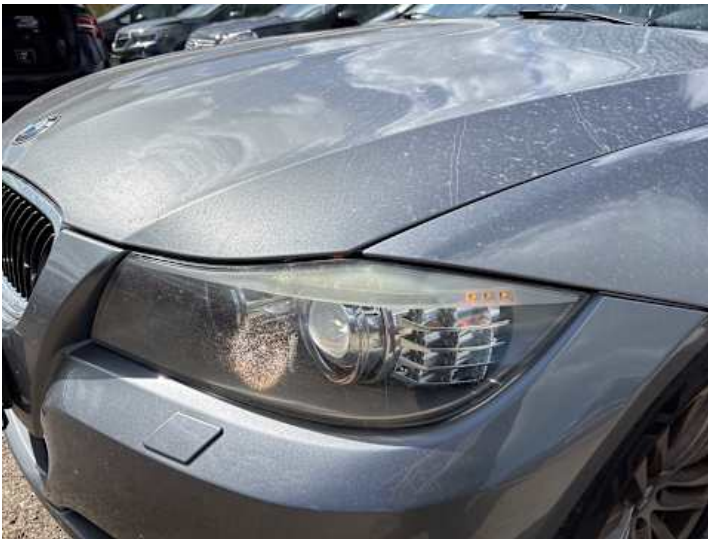
Scheinwerfer (links) (Blind)

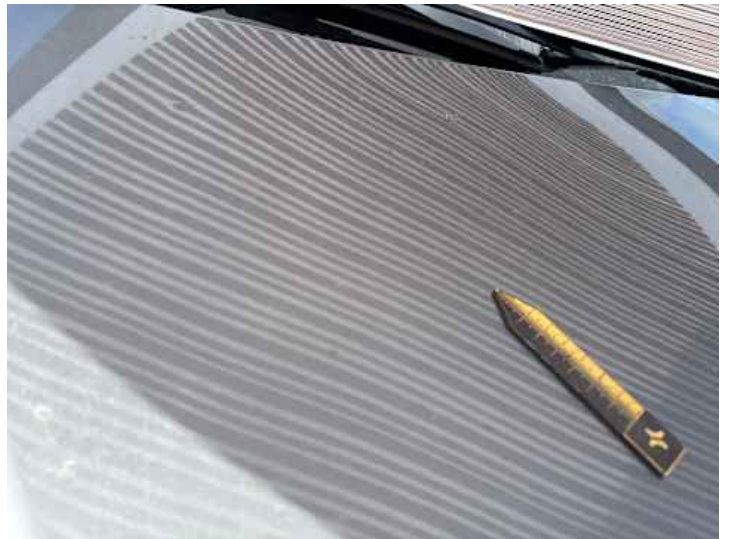
Motorhaube (Delle)

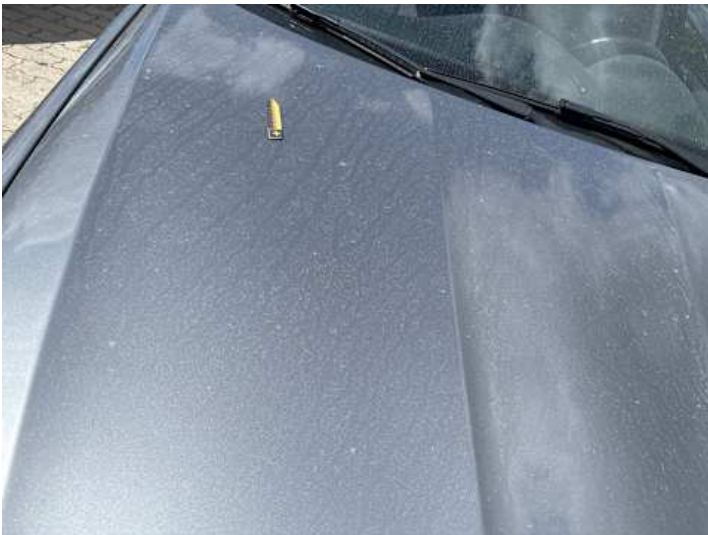
Motorhaube (Delle)

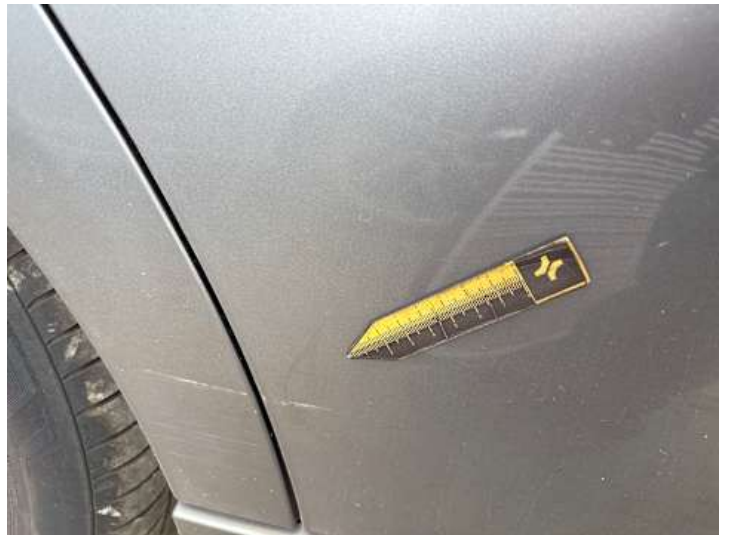
Türe hinten rechts (Kratzer)

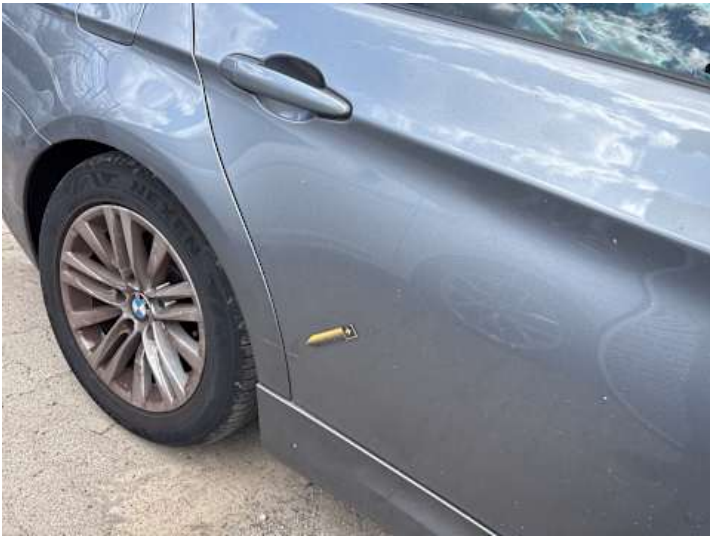
Türe hinten rechts (Kratzer)

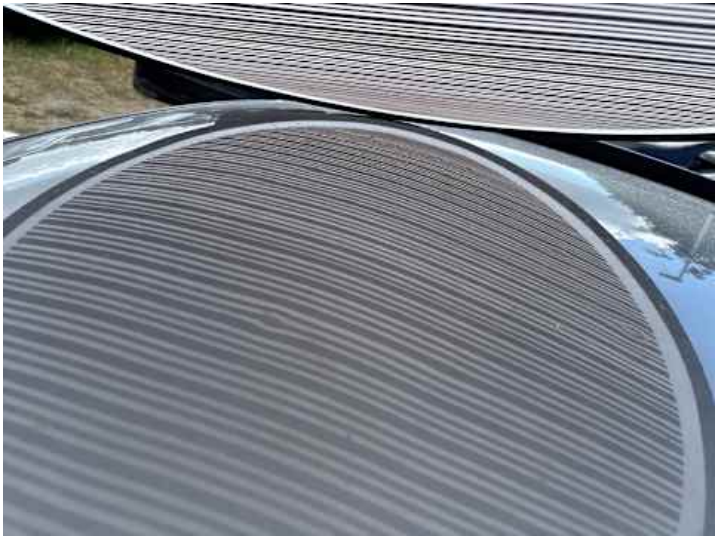
Dach (Delle)

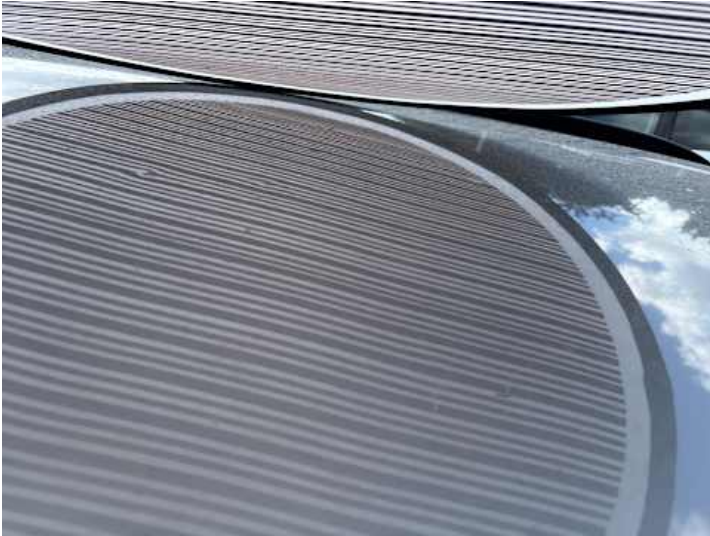
Dach (Delle)

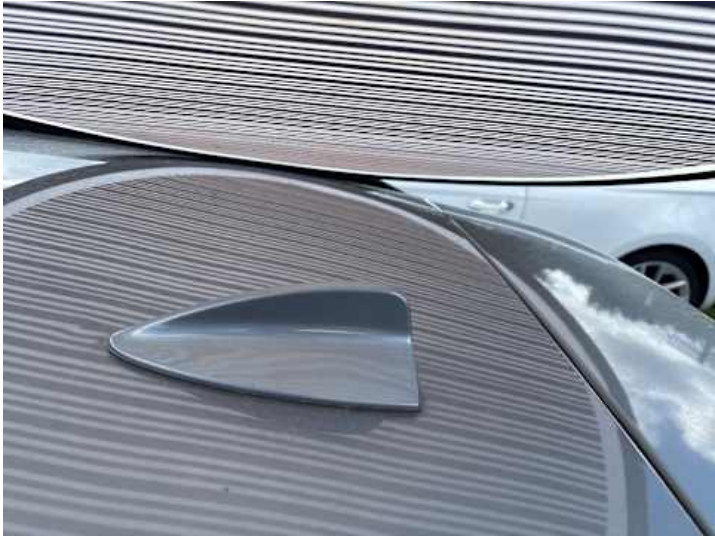
Dach (Delle)

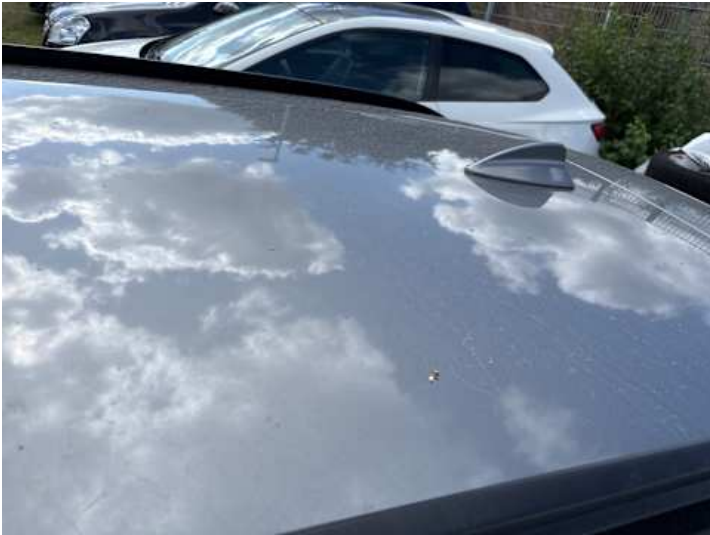
Dach (Delle)

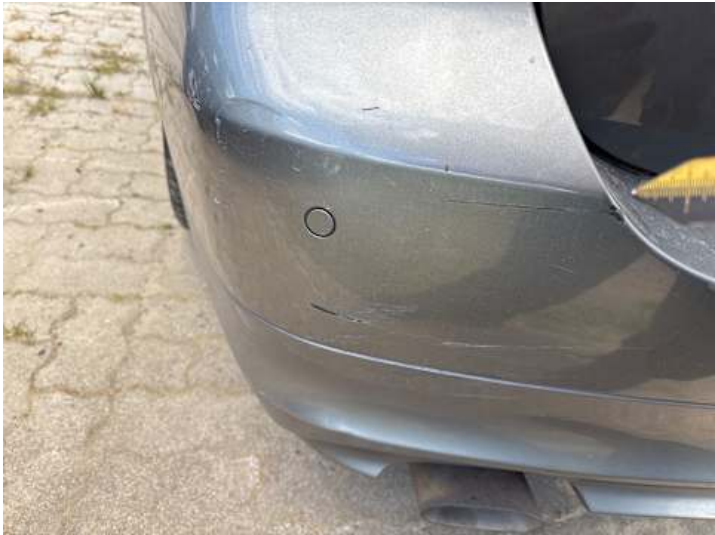
Stoßstange hinten (Kratzer)

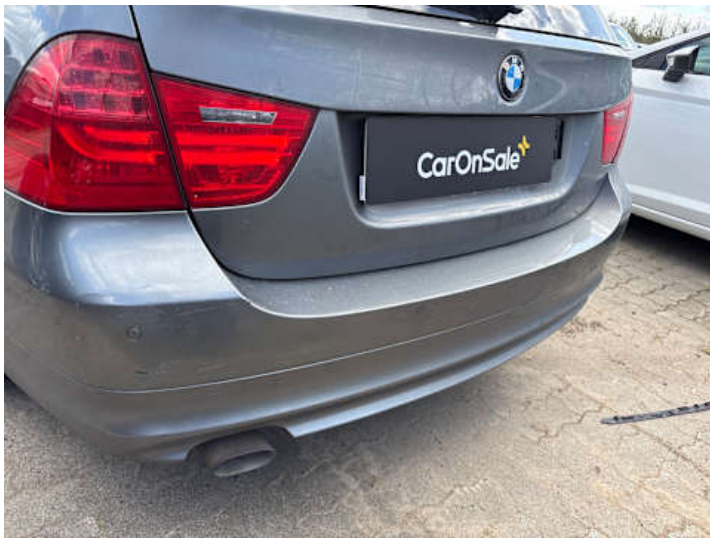
Stoßstange hinten (Kratzer)

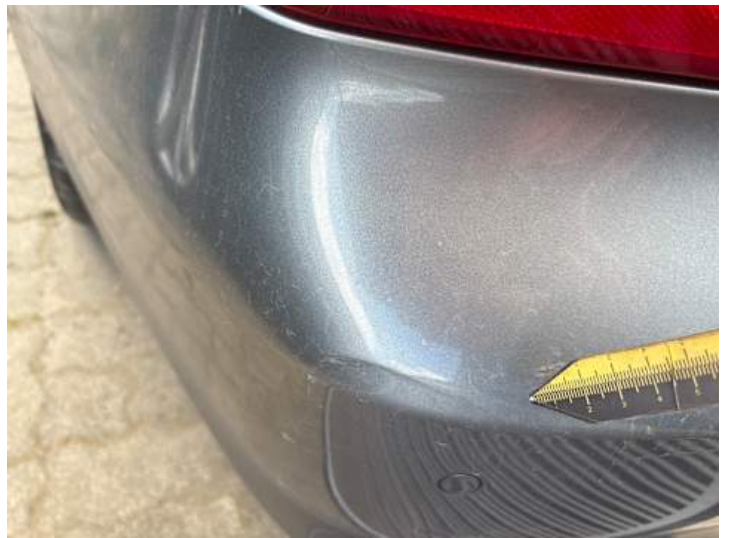
Stoßstange hinten (Verformung)

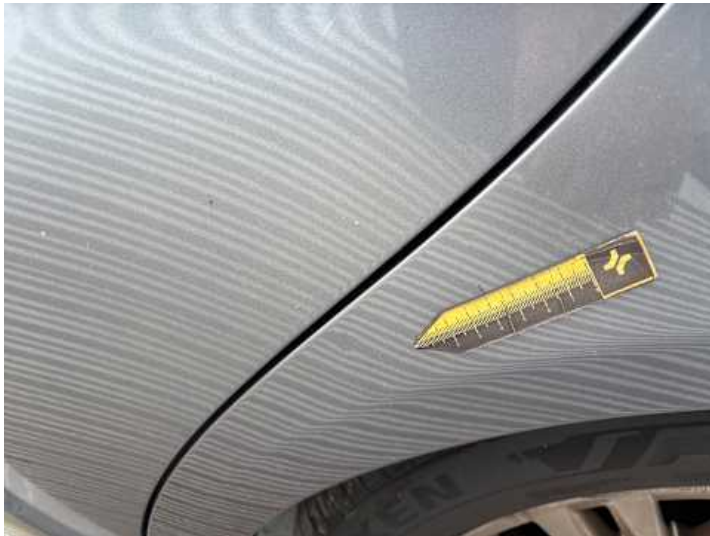
Seitenteil hinten links (Delle)

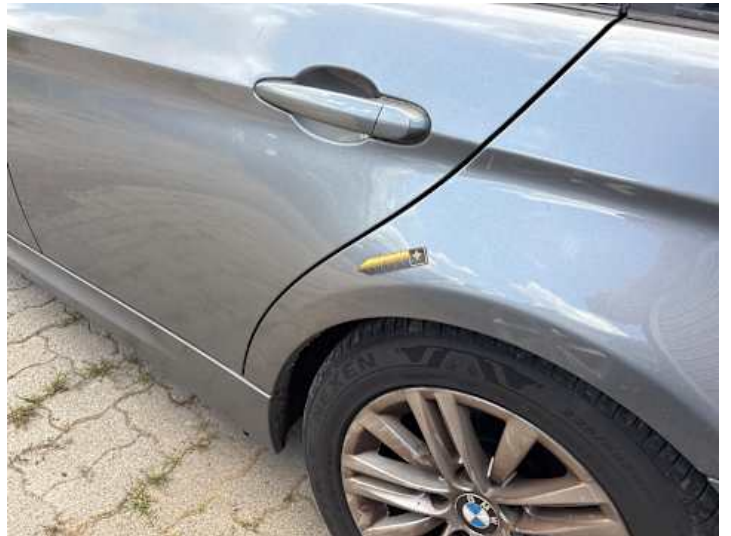
Seitenteil hinten links (Delle)

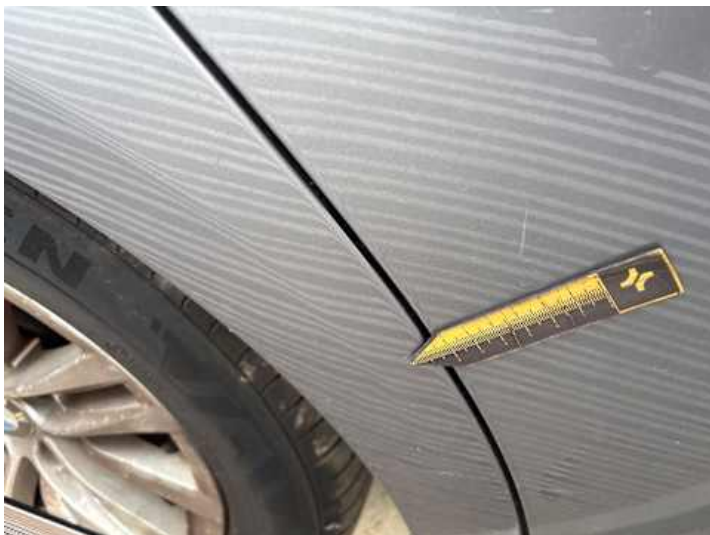
Seitenteil hinten rechts (Delle)

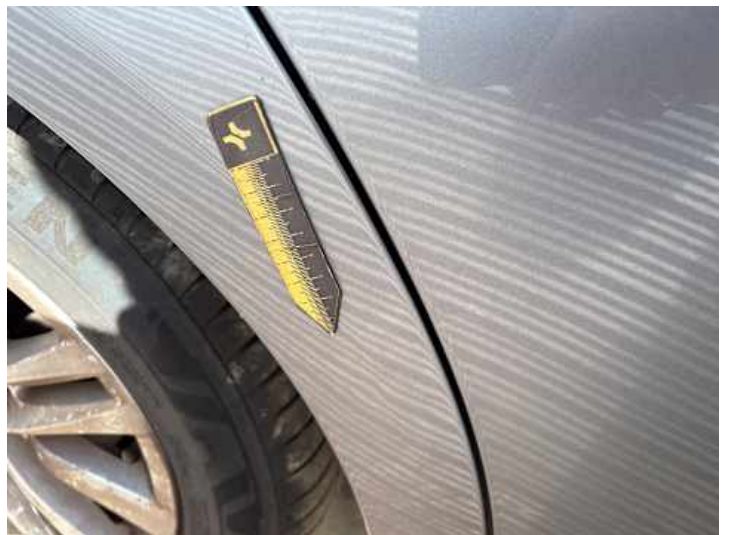
Seitenteil hinten rechts (Delle)

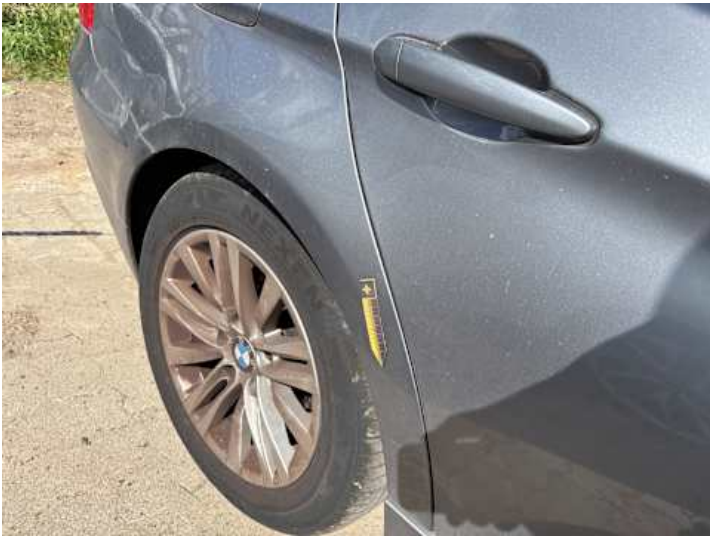
Seitenteil hinten rechts (Delle)

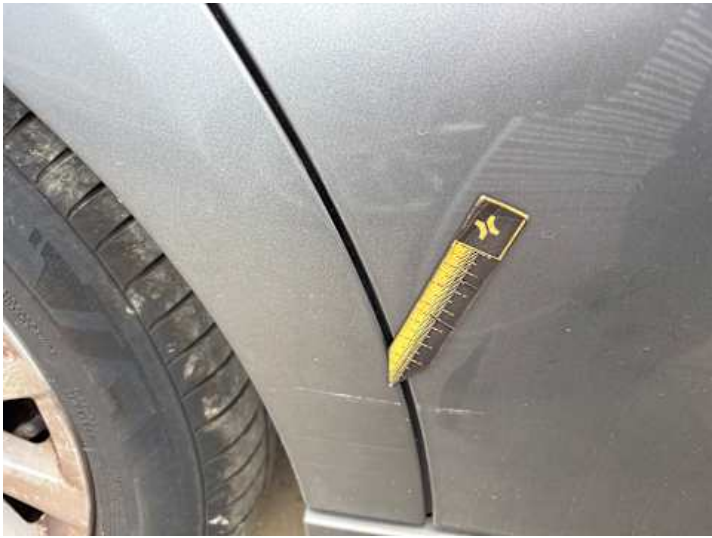
Seitenteil hinten rechts (Kratzer)

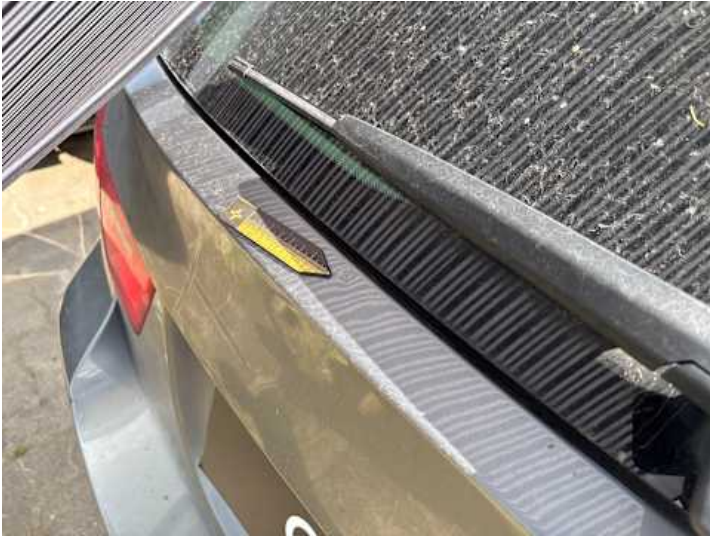
Heckklappe (Delle)

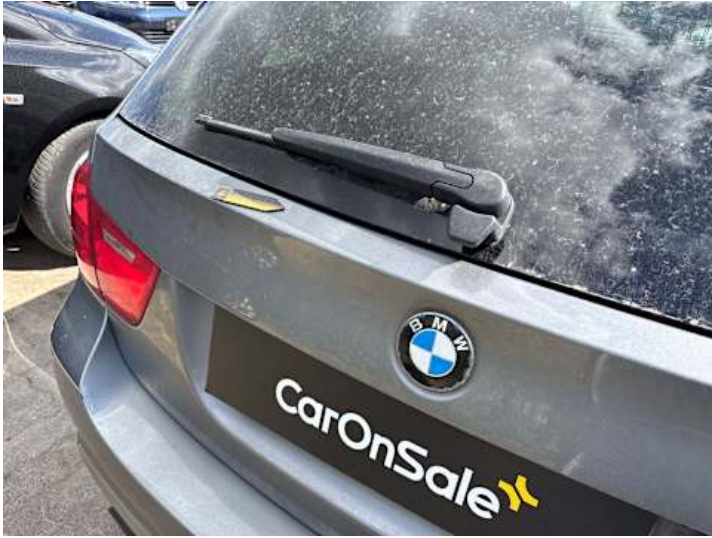
Heckklappe (Delle)

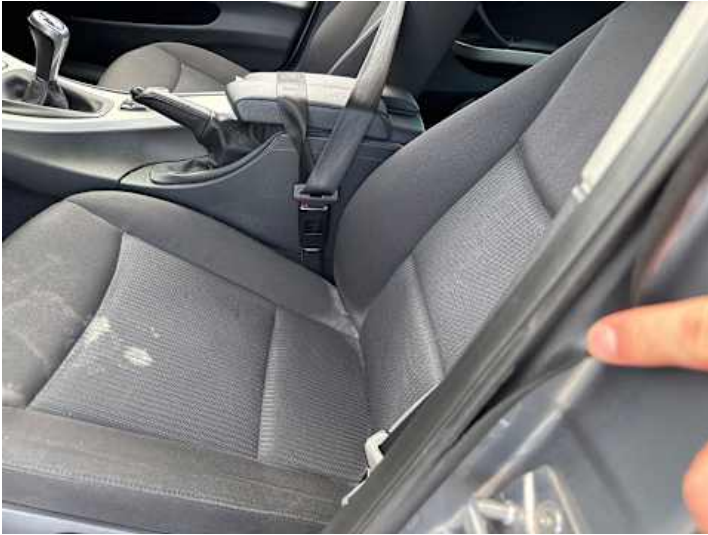
Innenraum (Riss/Bruch)

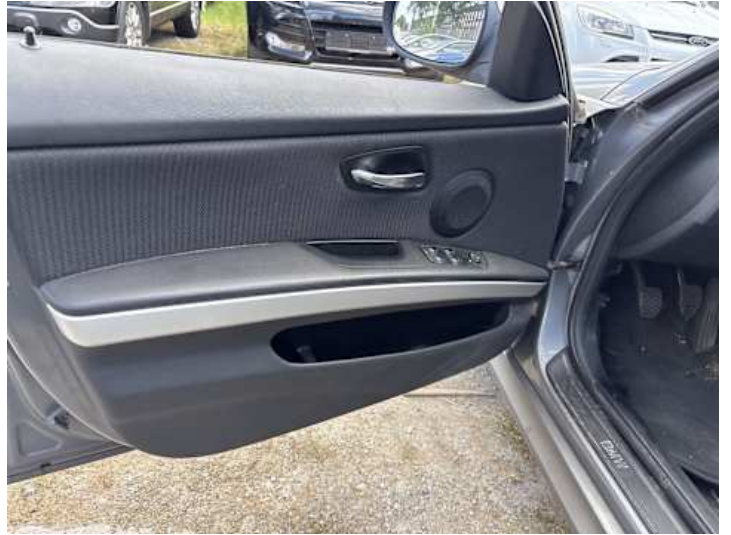
Innenraum (Verschmutzung)

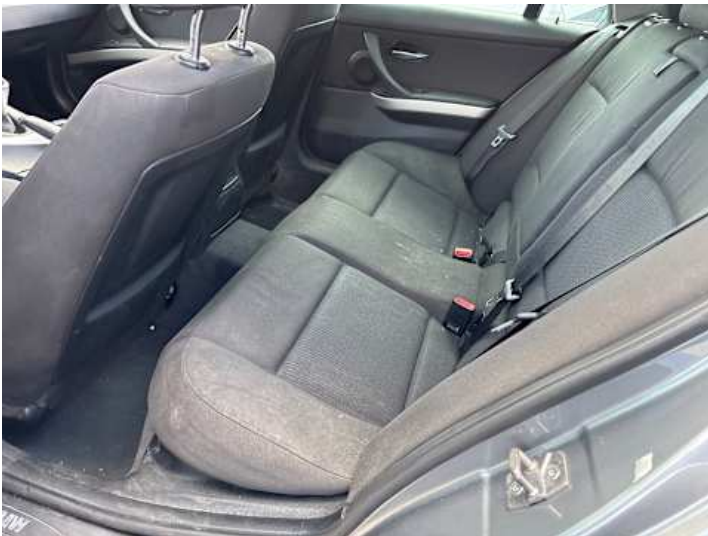
Innenraum (Verschmutzung)

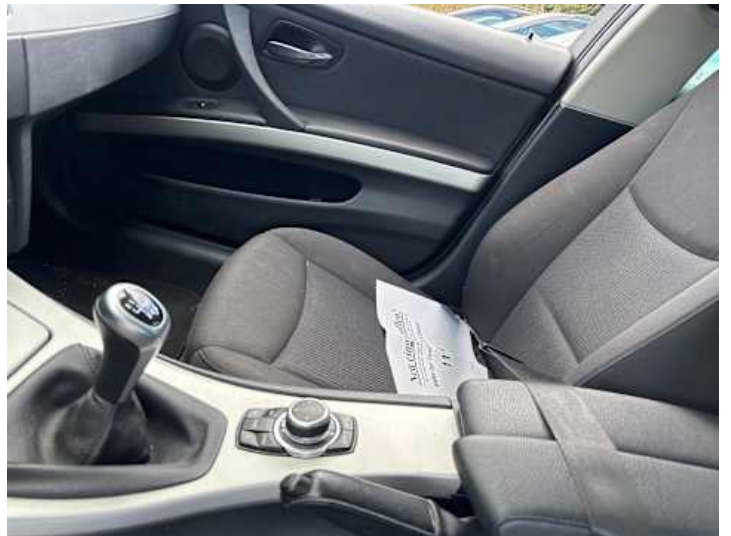
Innenraum (Verschmutzung)

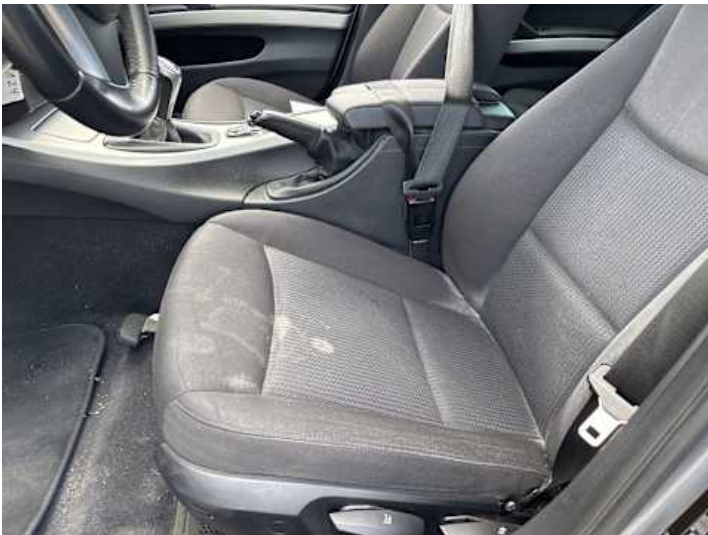
Innenraum (Verschmutzung)
