smart EQ fortwo coupe

EZ 03/2023 | Kleinwagen | Elektrisch | Automatikgetriebe | 26.840km  
Besteuerung: Regelbesteuert (Deutschland)  
Fahrzeugstandort: 18\*\*\*  
Fahrzeug aufgenommen am: 21.08.2026

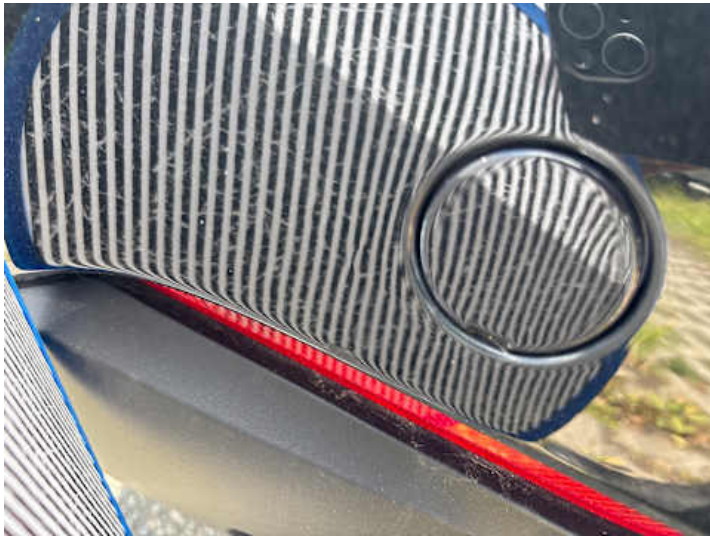
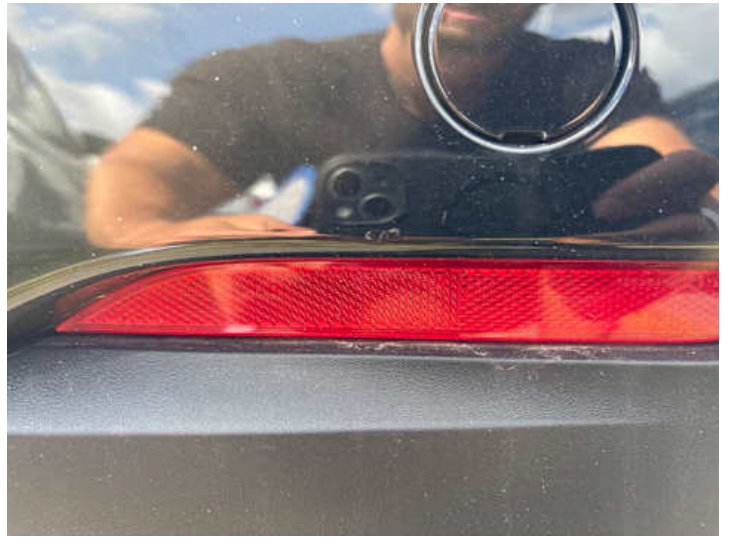
Stoßstange hinten (Lackschaden, Delle)

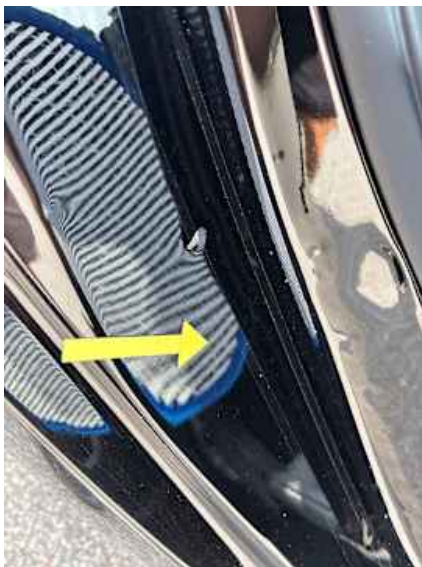
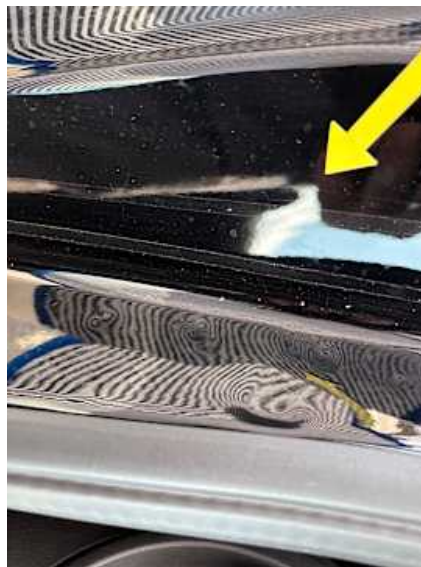
Schweller rechts (Delle, Kratzer)

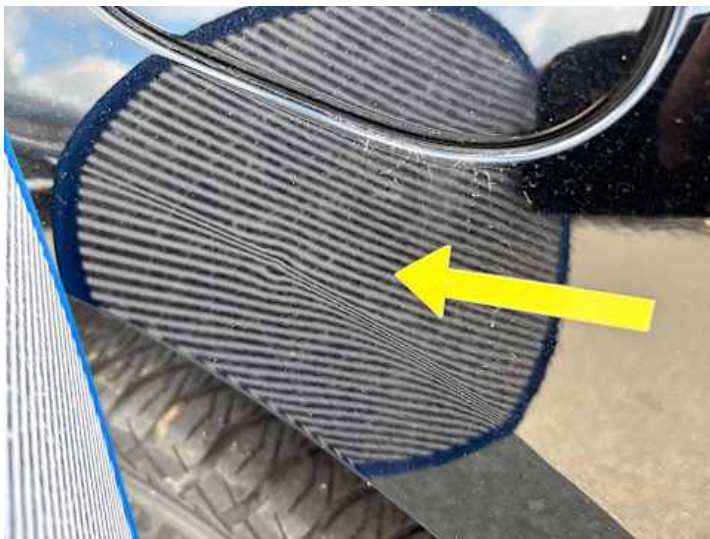
| Fahrzeugteil | Lackschichtdicke (in µm) | Fahrzeugteil | Lackschichtdicke (in µm) |
|---|---|---|---|
| Seitenteil hinten links | 105 | Seitenteil hinten rechts | 90 |

Seitenteil hinten rechts (Delle)

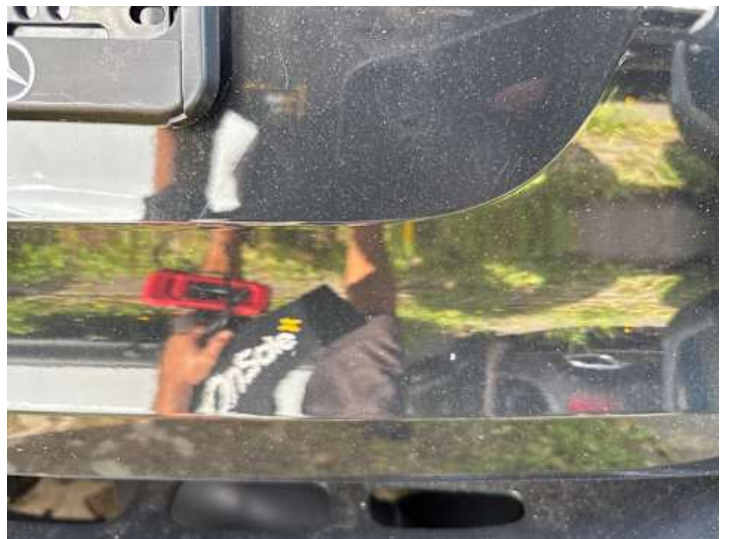
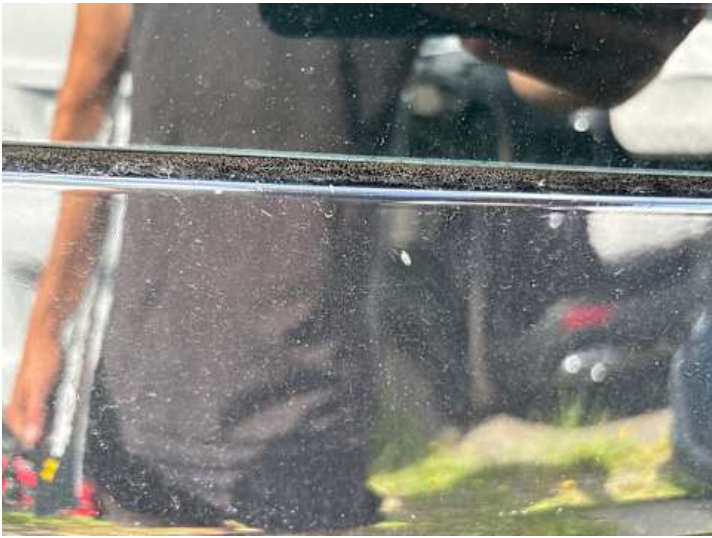
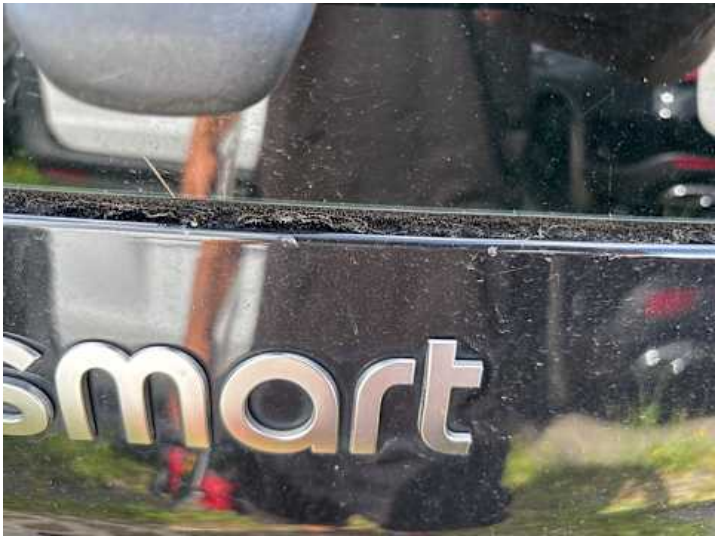
Heckklappe (Lackschaden)
