## Volkswagen Golf Plus Goal

EZ 04/2006 | Limousine | Benzin | Schaltgetriebe | 166.564km  
Besteuerung: Differenzbesteuert (§25a UStG)  
Fahrzeugstandort: 41\*\*\*  
Fahrzeug aufgenommen am: 27.08.2026

# Hinweise zum Zustandsbericht

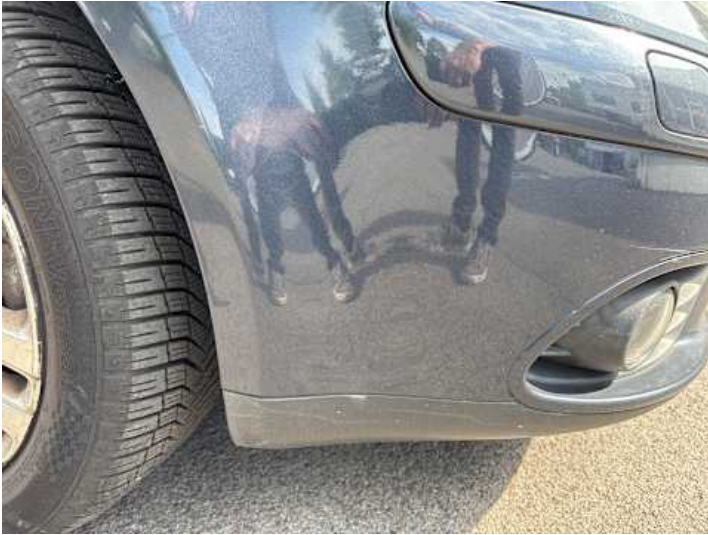
Stoßstange vorne (Kratzer)

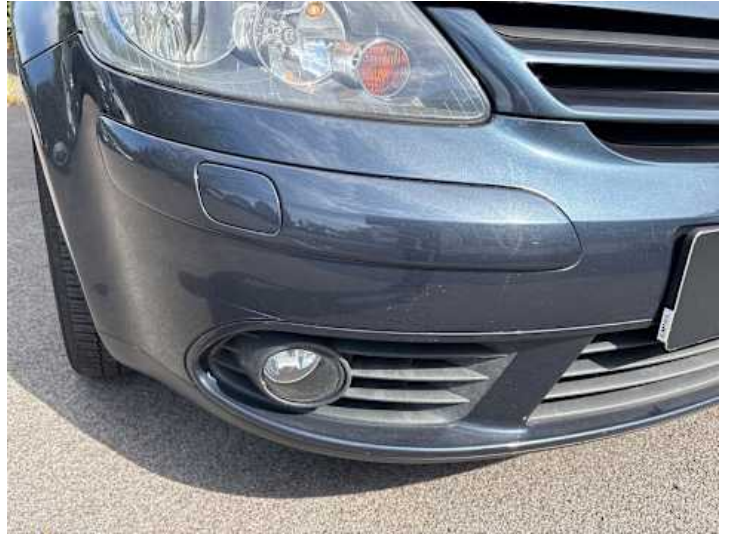
Stoßstange vorne (Kratzer)

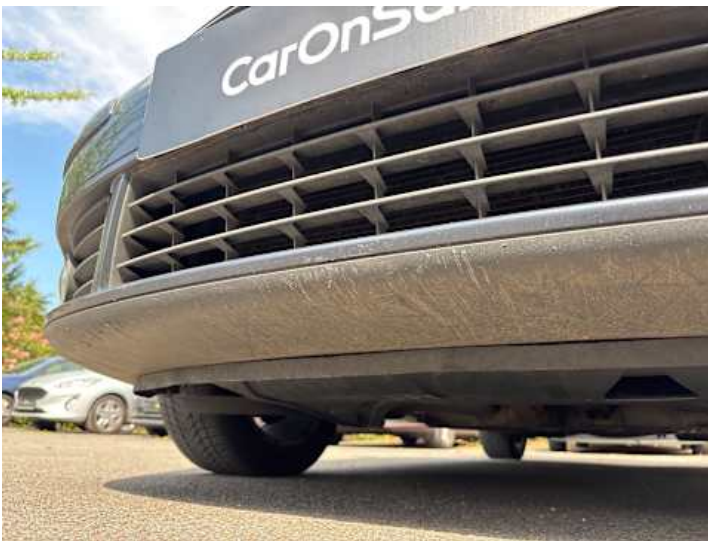
Stoßstange vorne (Kratzer)

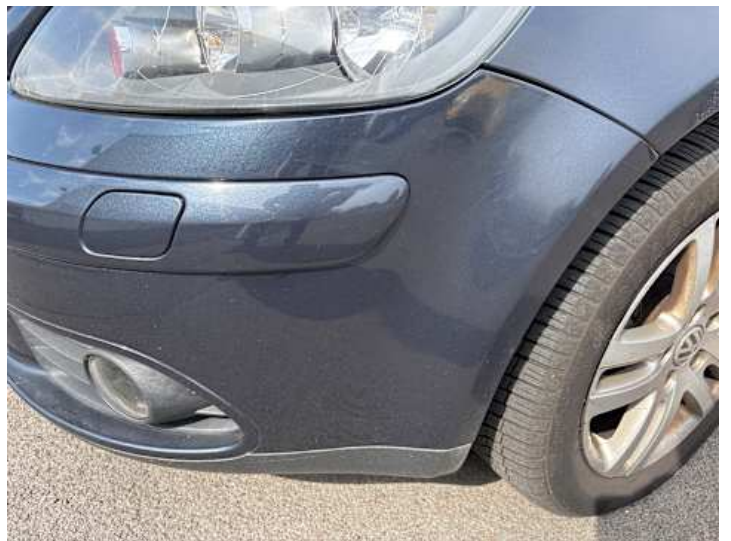
Stoßstange vorne (Kratzer)

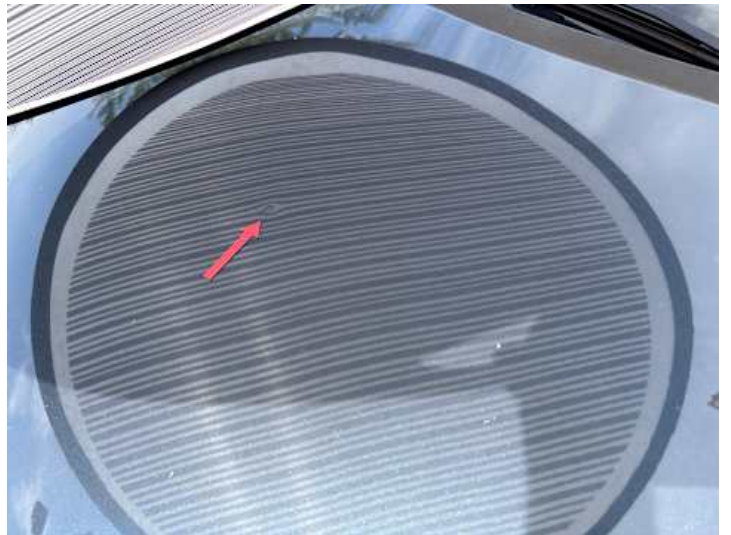
Motorhaube (Delle, Kratzer)

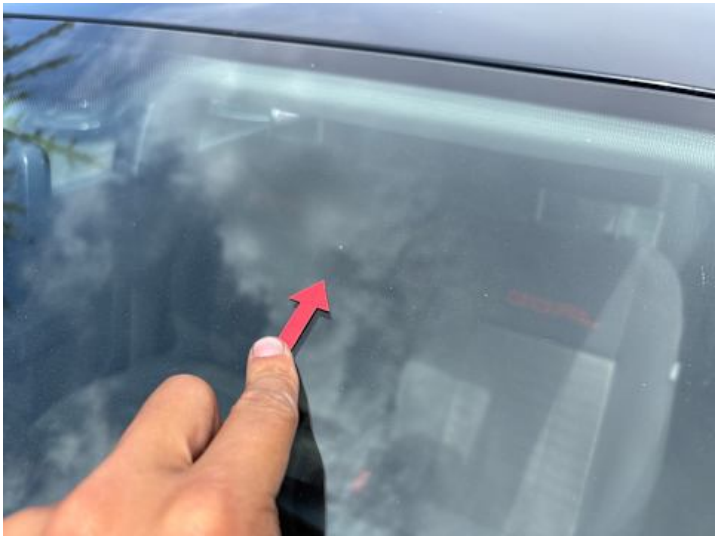
Windschutzscheibe (Steinschlag)

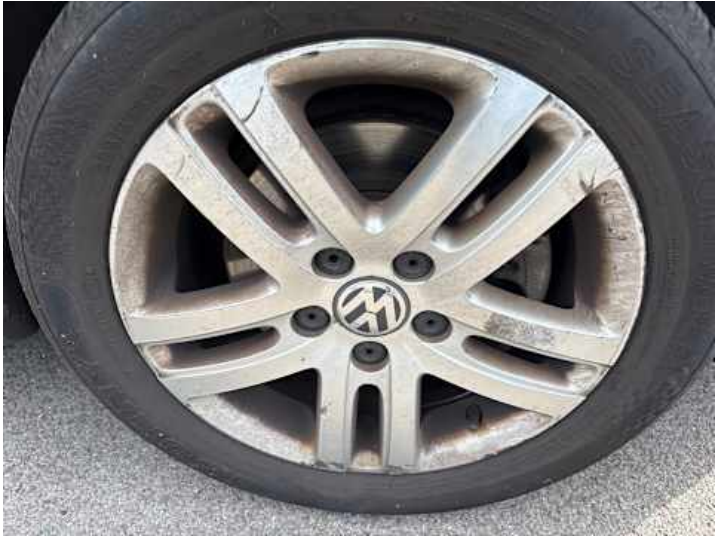
Rad (Kerben, Kratzer)

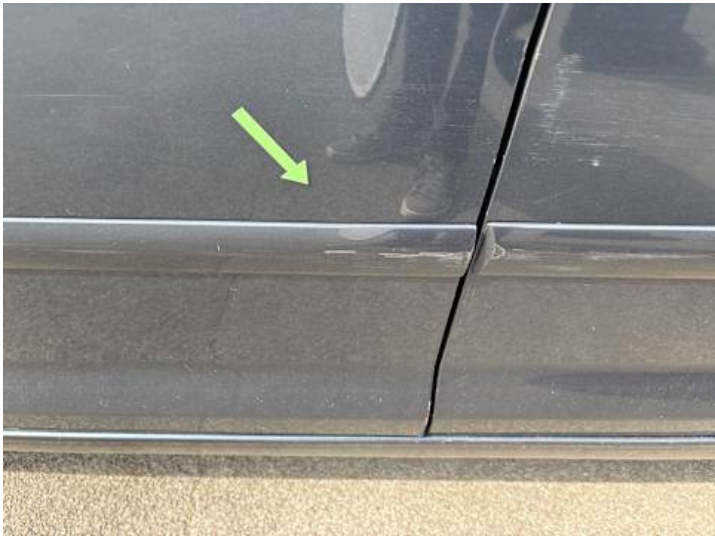
Fahrtür (Kratzer)

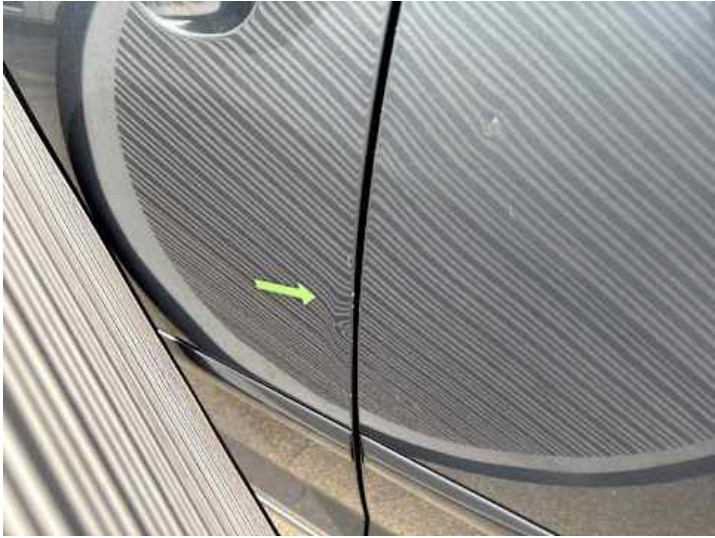
Fahrtür (Kratzer, Verformung)

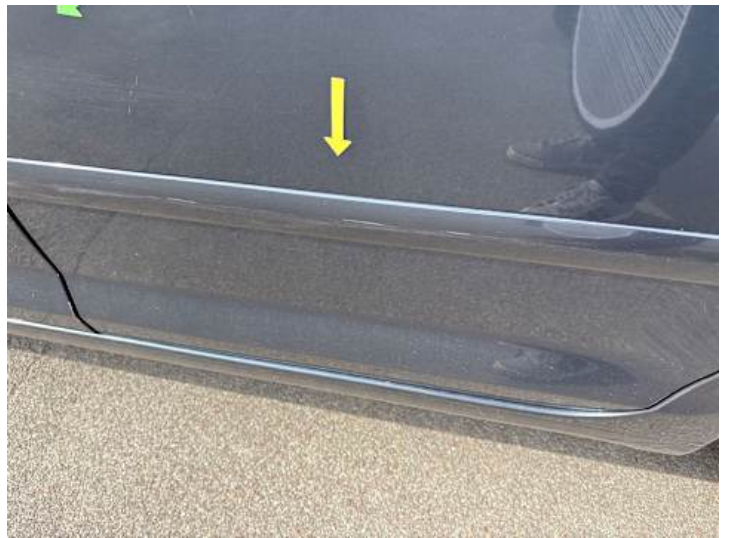
Türe hinten links (Delle, Kratzer)

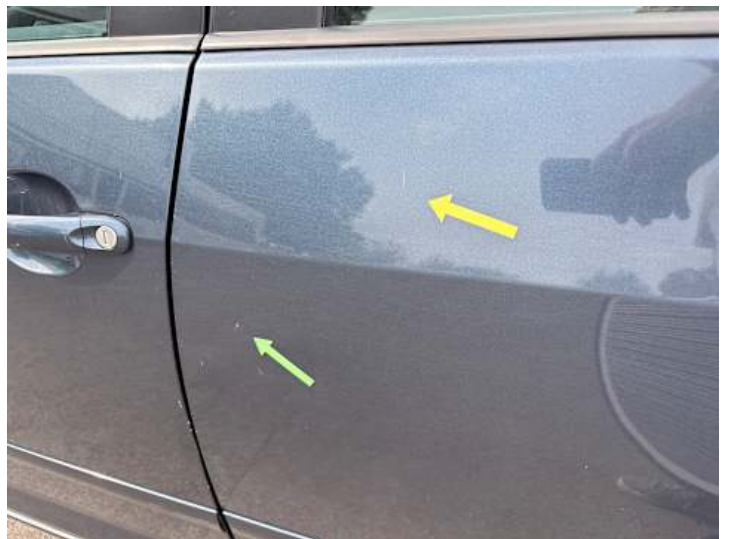
Türe hinten links (Delle, Kratzer)

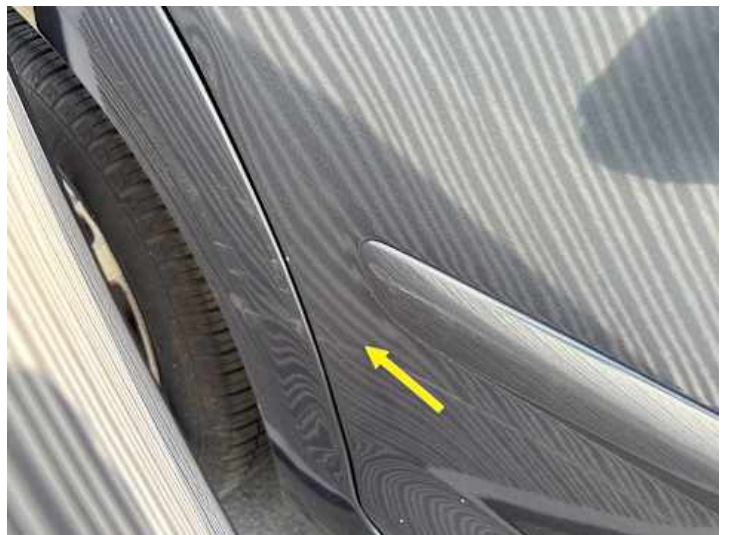
Türe hinten rechts (Verformung)

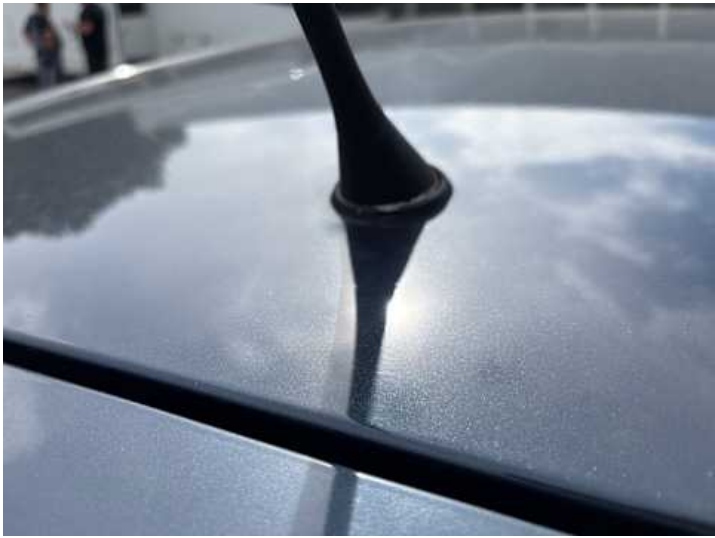
Dach (Kratzer)

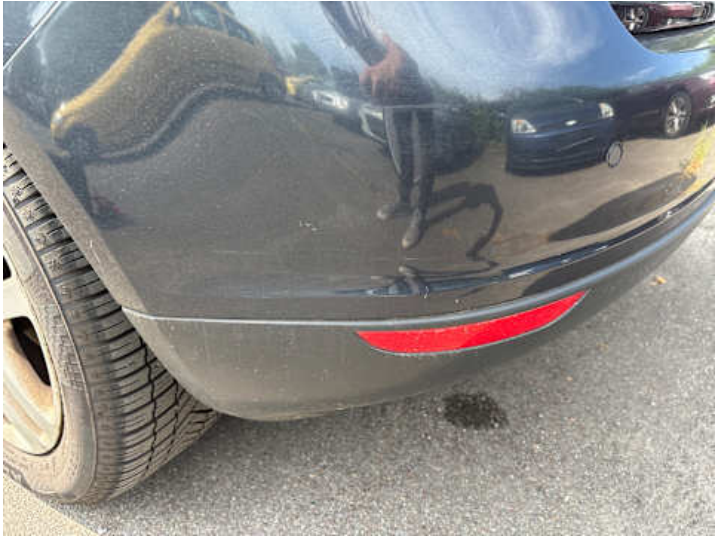
Stoßstange hinten (Kratzer)

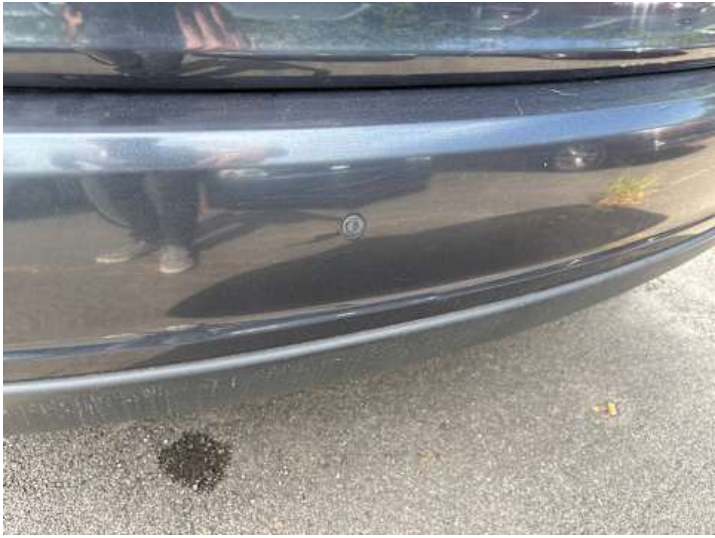
Stoßstange hinten (Kratzer)

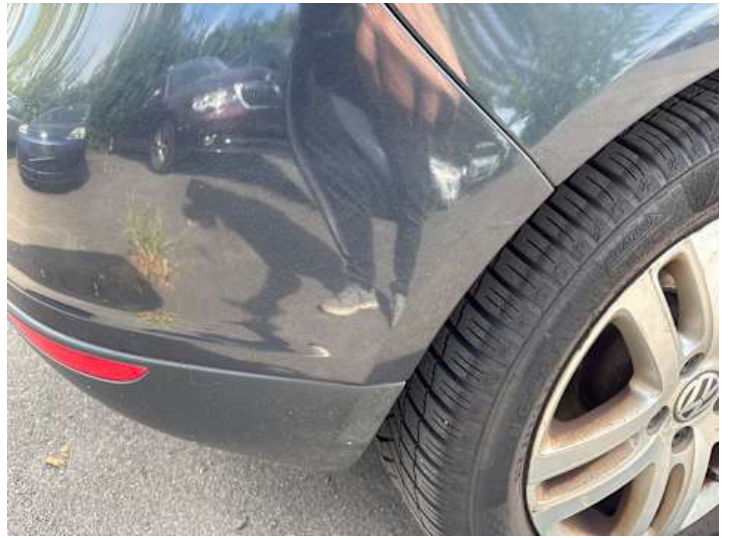
Stoßstange hinten (Kratzer)

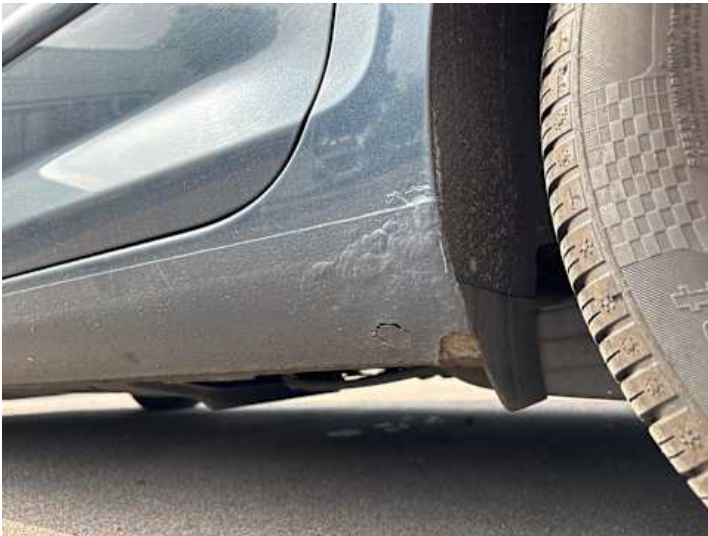
Schweller links (Kratzer, Rost)

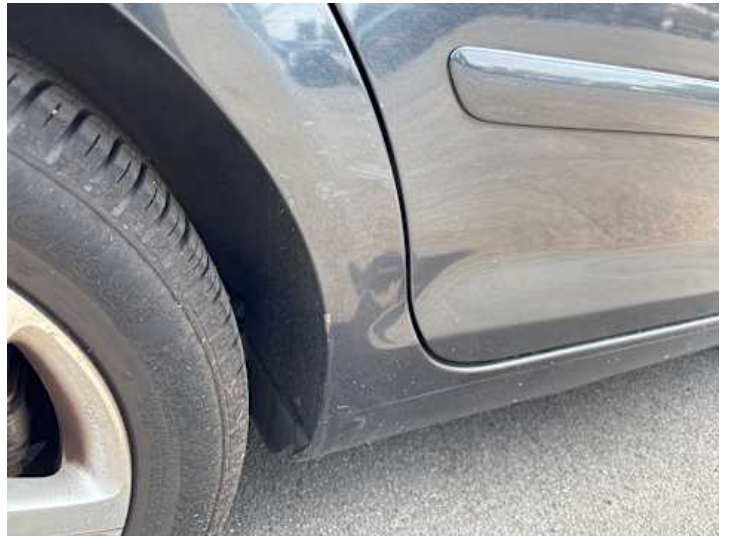
Schweller rechts (Kratzer, Rost)

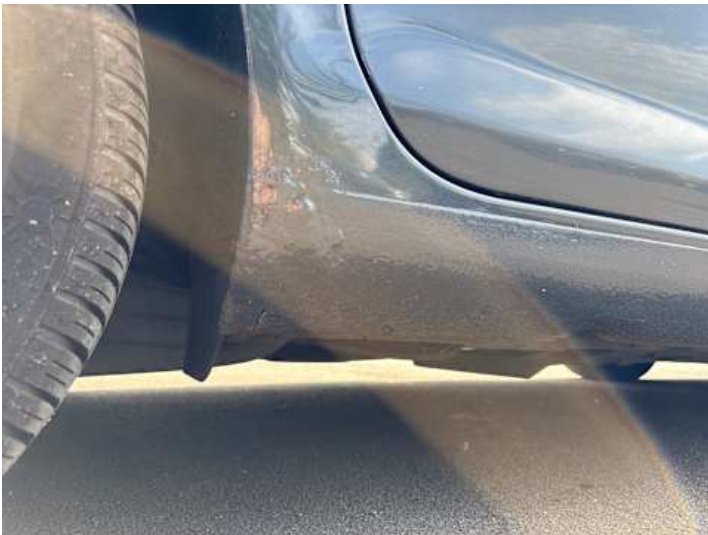
Schweller rechts (Kratzer, Rost)

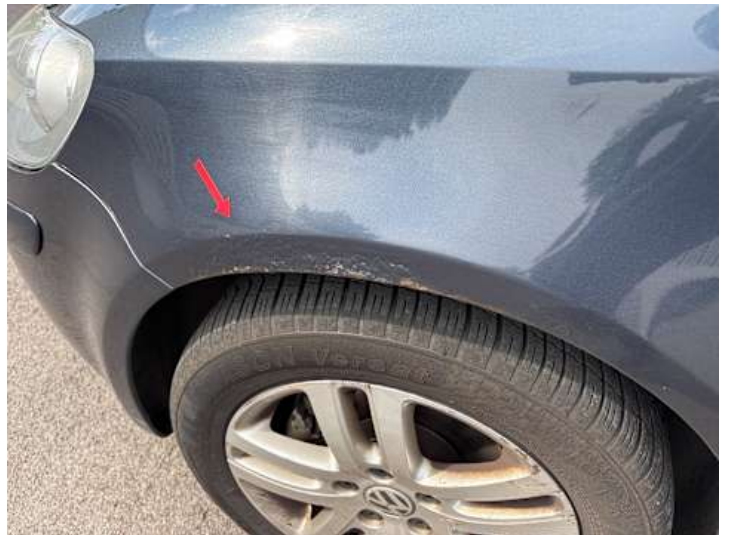
Kotflügel vorne links (Kratzer, Rost)

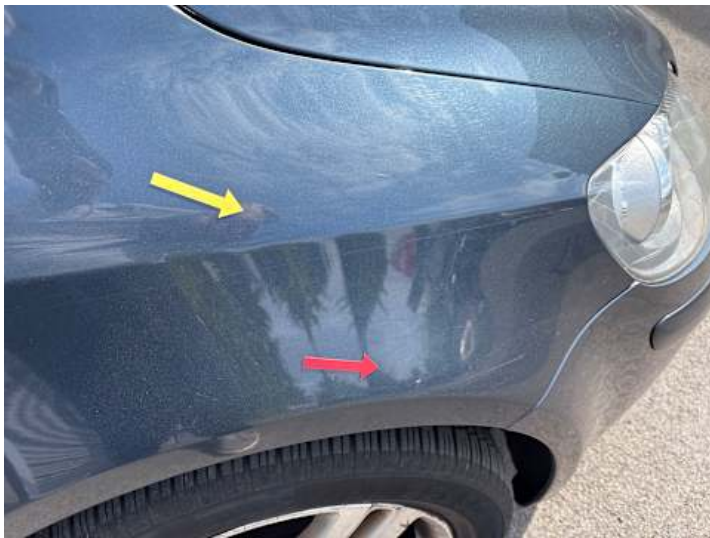
Kotflügel vorne rechts (Kratzer)

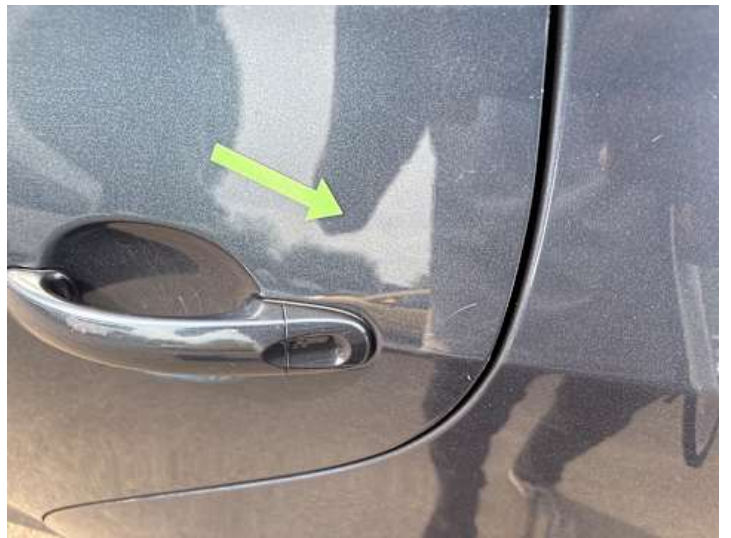
Seitenteil hinten links (Kratzer)

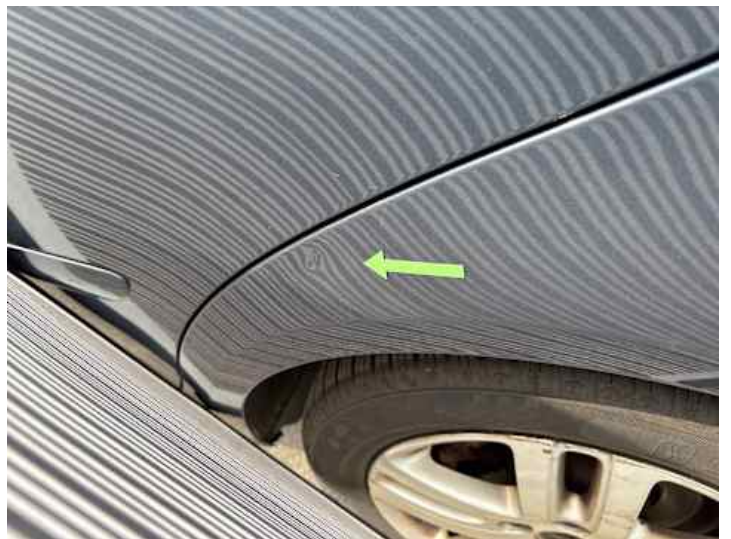
Seitenteil hinten links (Delle, Kratzer)

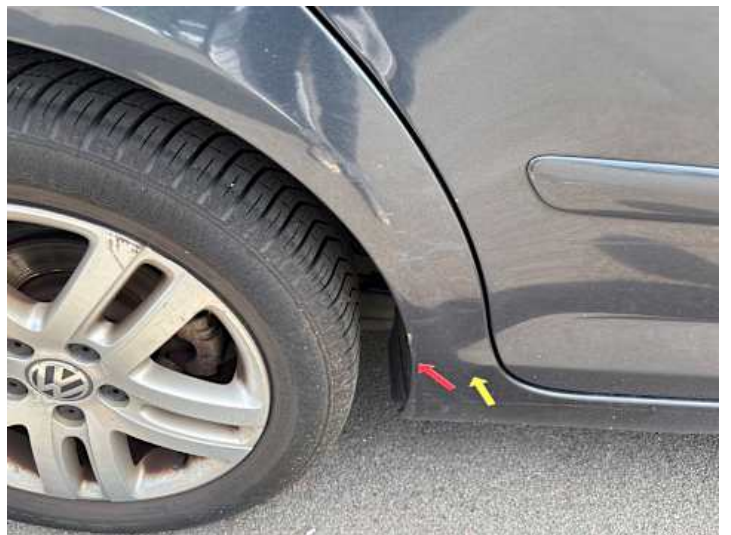
Seitenteil hinten rechts (Kratzer, Verformung, Rost)

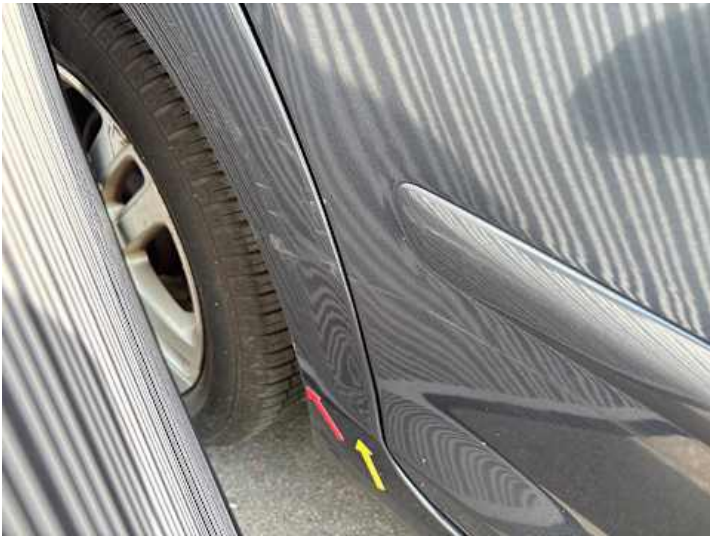
Seitenteil hinten rechts (Kratzer, Verformung, Rost)

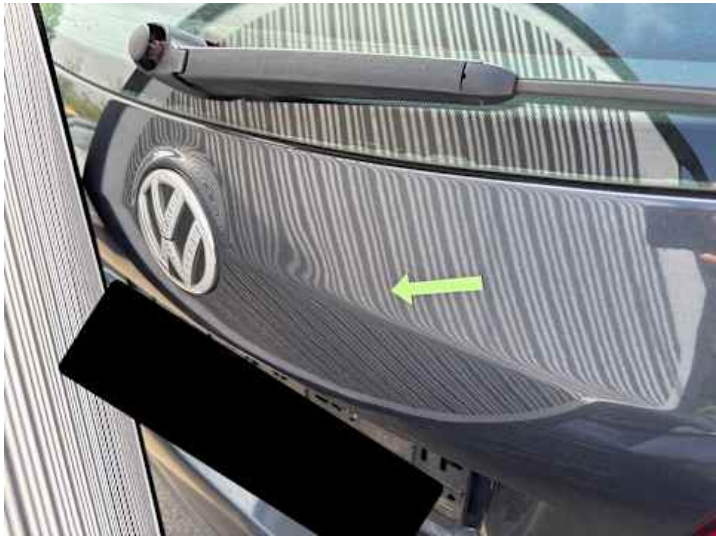
Heckklappe (Kratzer, Delle)

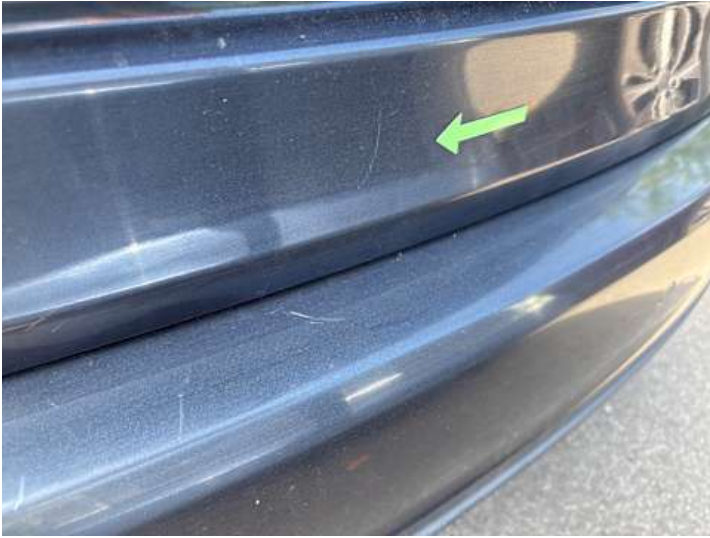
Heckklappe (Kratzer)

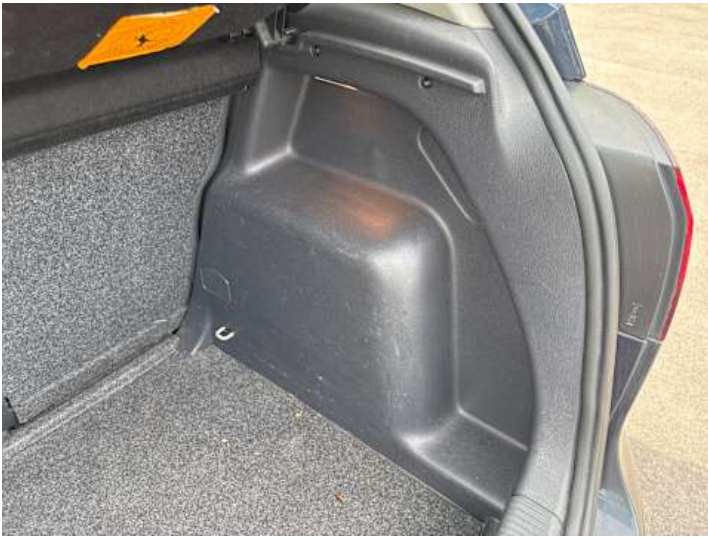
Innenraum (Diverse Schäden, Kratzer)

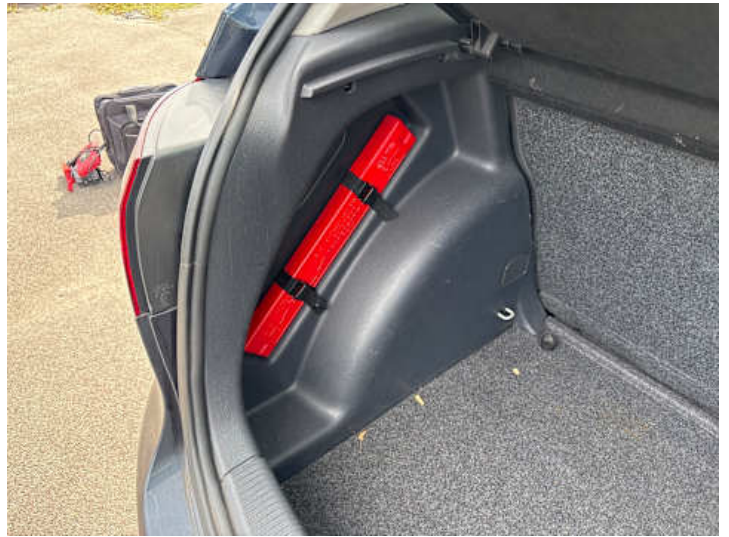
Innenraum (Diverse Schäden, Kratzer)

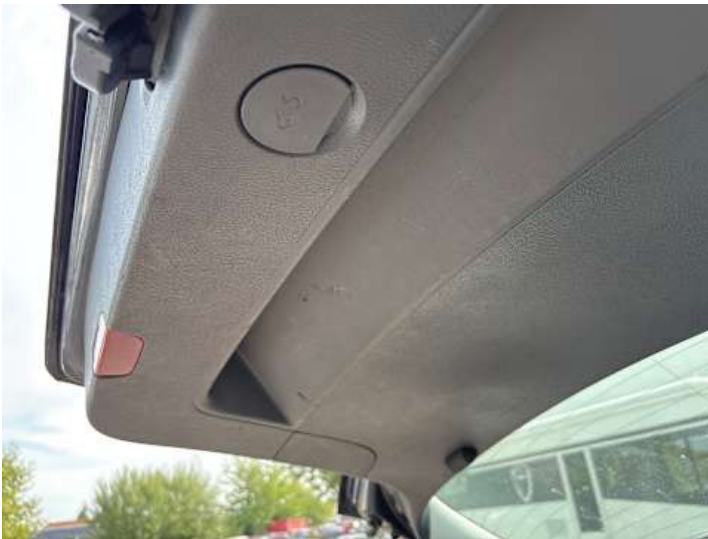
Innenraum (Diverse Schäden, Kratzer)

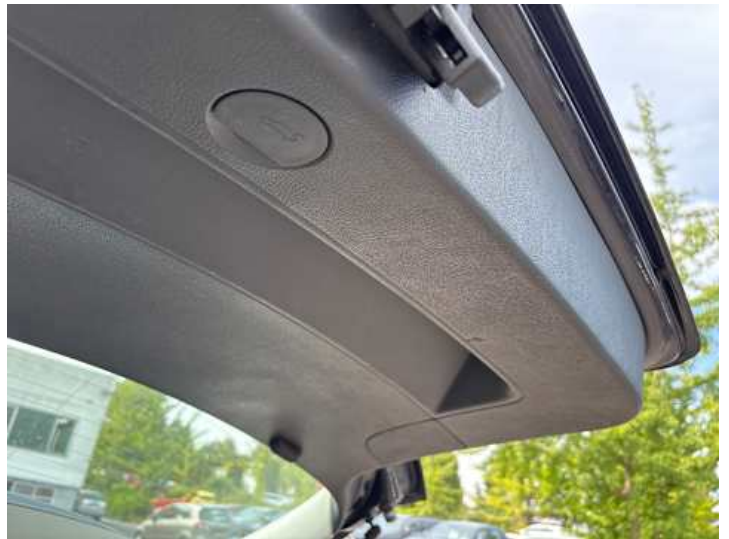
Innenraum (Diverse Schäden, Kratzer)

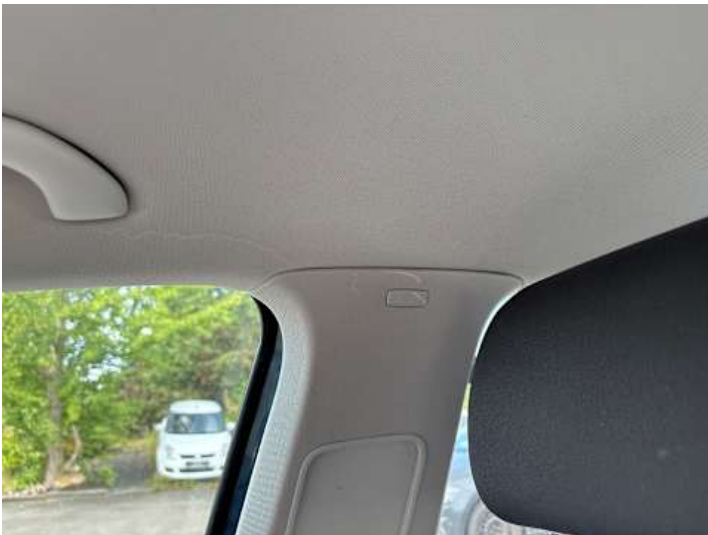
Innenraum (Diverse Schäden, Verschmutzung, Kratzer)

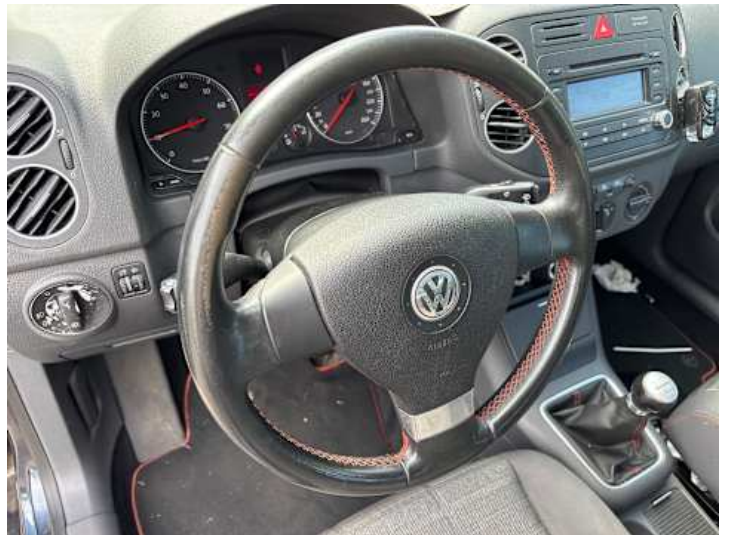
Innenraum (Diverse Schäden, Verschmutzung, Kratzer)

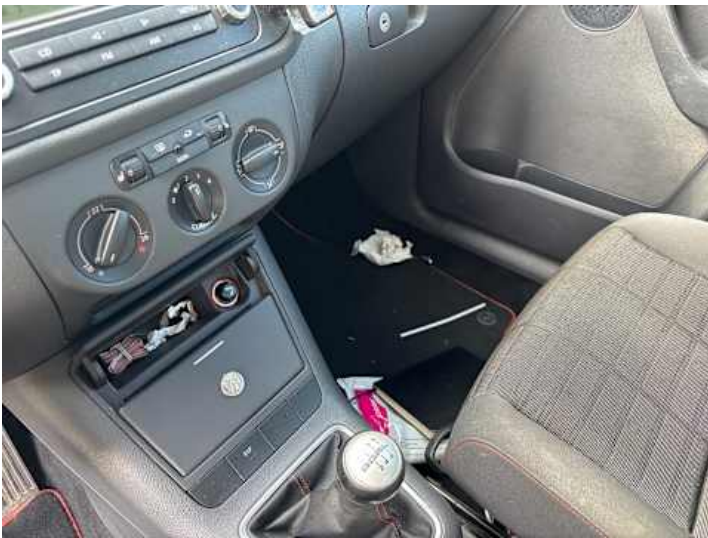
Innenraum (Diverse Schäden, Verschmutzung, Kratzer)

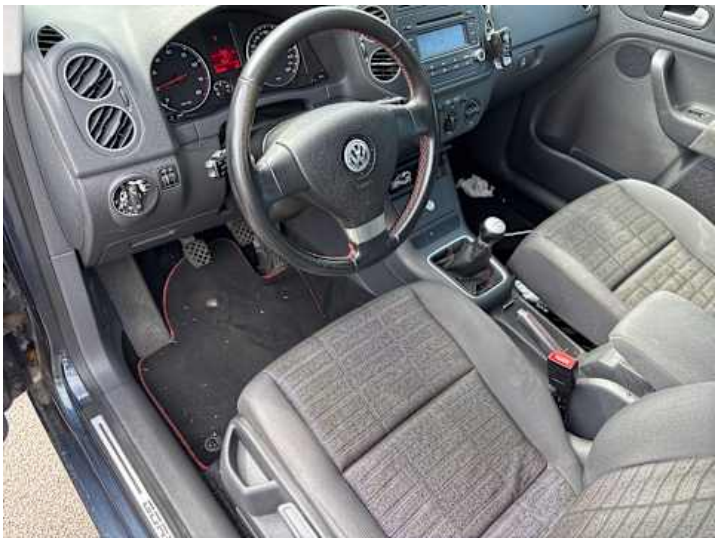
Innenraum (Diverse Schäden, Verschmutzung, Kratzer)

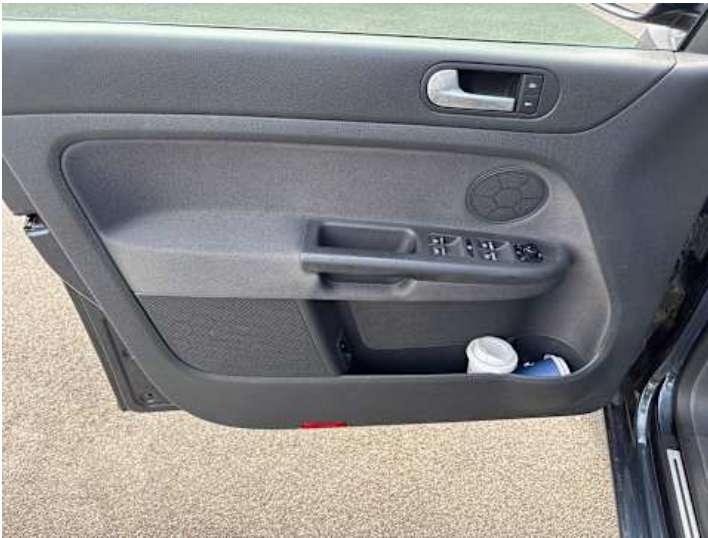
Innenraum (Diverse Schäden, Verschmutzung, Kratzer)

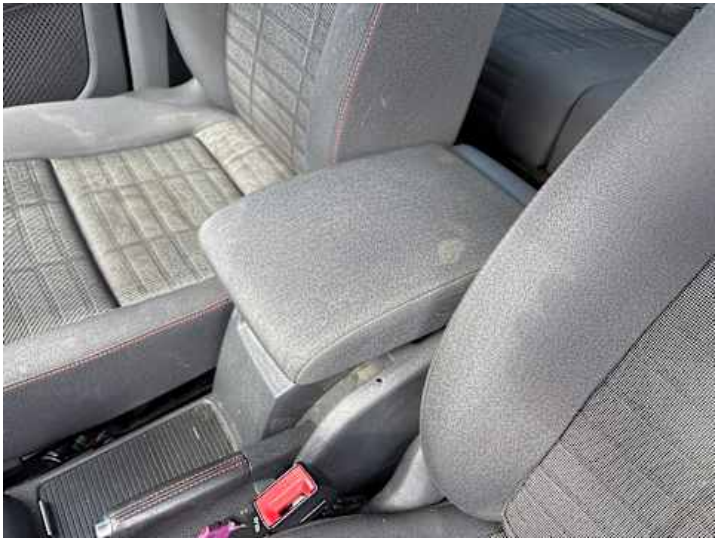
Innenraum (Diverse Schäden, Verschmutzung, Kratzer)

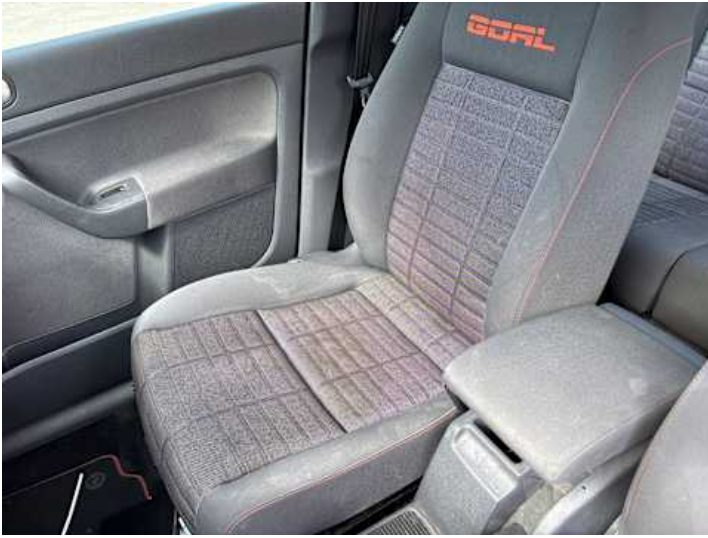
Innenraum (Diverse Schäden, Verschmutzung, Kratzer)

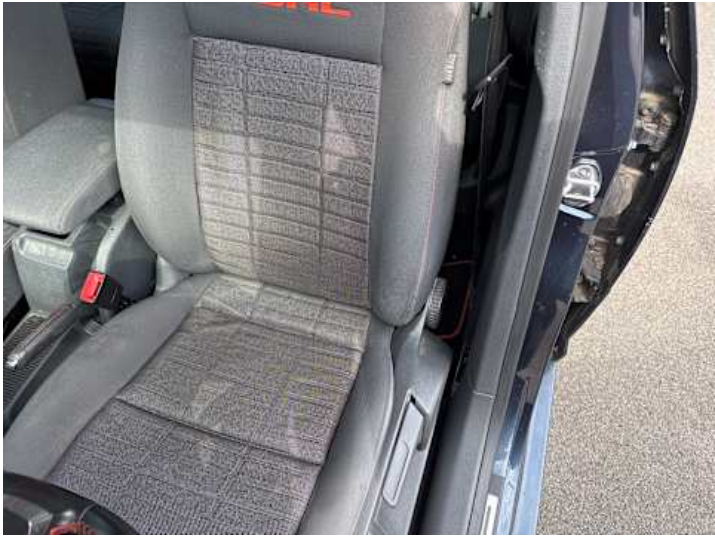
Innenraum (Diverse Schäden, Verschmutzung, Kratzer)

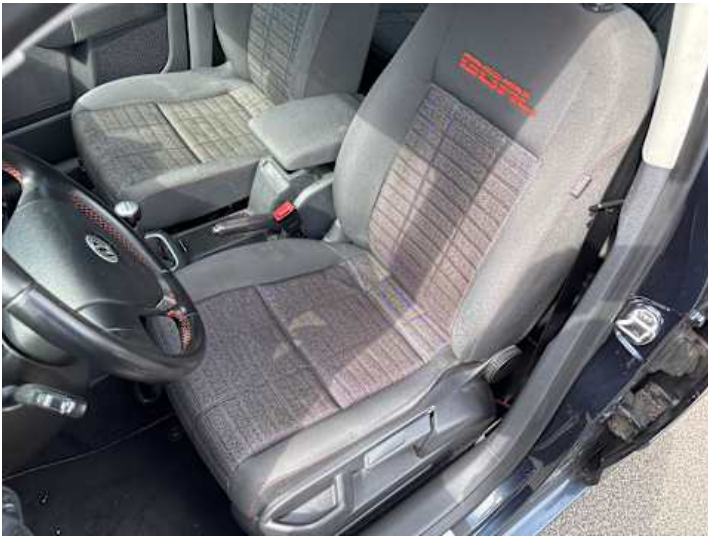
Innenraum (Diverse Schäden, Verschmutzung, Kratzer)

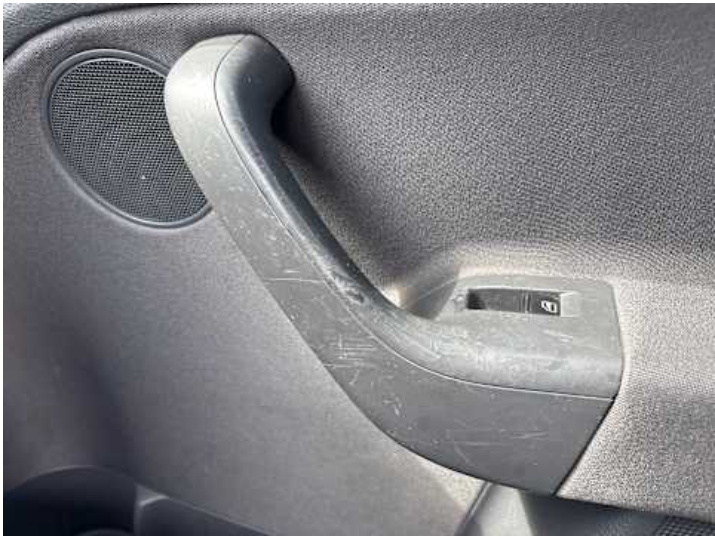
Innenraum (Riss/Bruch, Diverse Schäden)

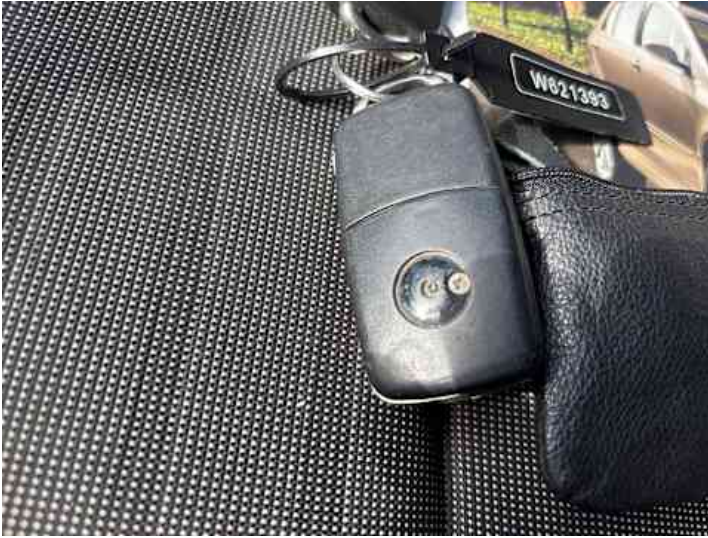
Innenraum (Riss/Bruch, Diverse Schäden)

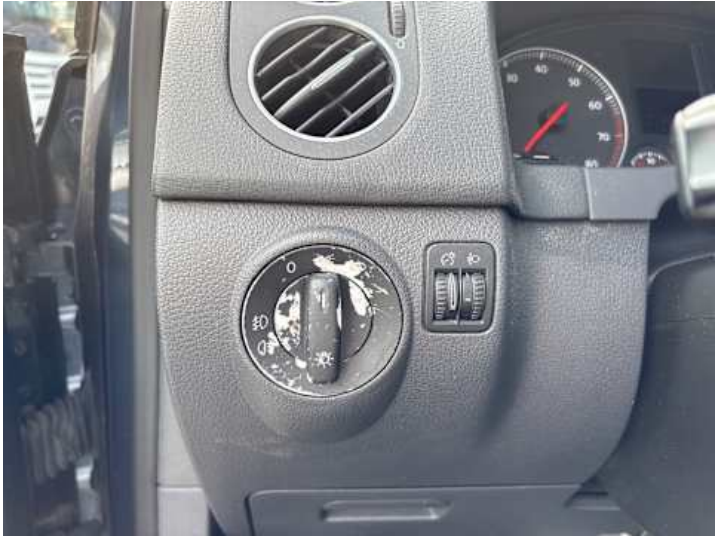
Innenraum (Riss/Bruch, Diverse Schäden)

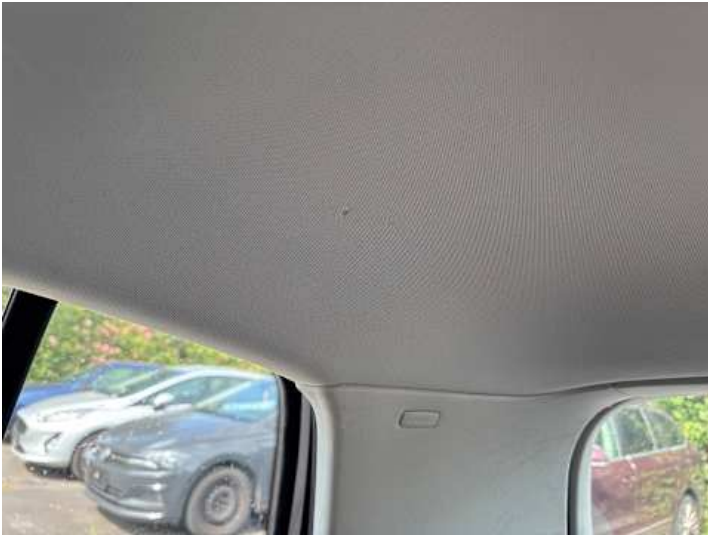
Innenraum (Diverse Schäden, Kratzer, Verschmutzung)

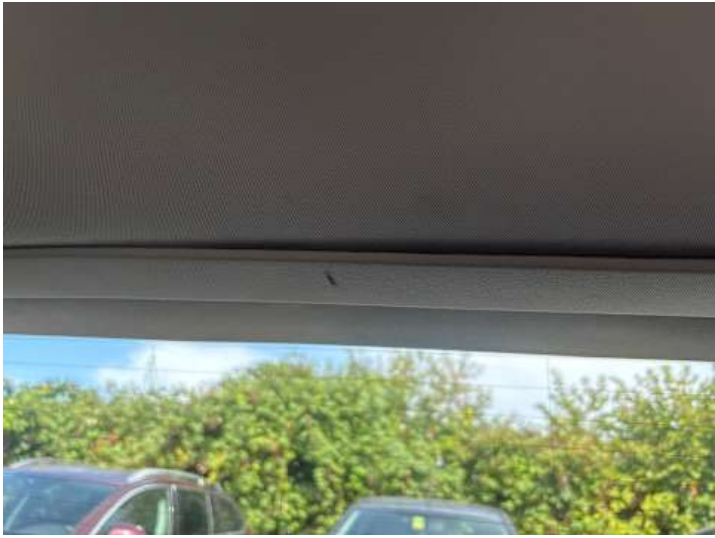
Innenraum (Diverse Schäden, Kratzer, Verschmutzung)

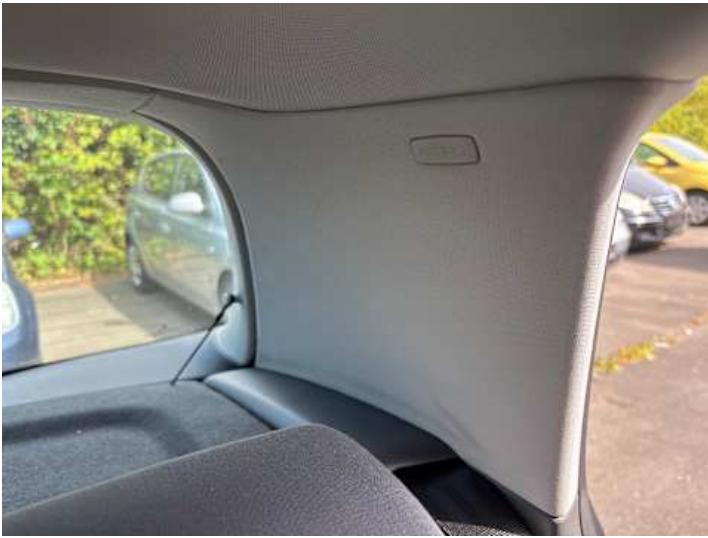
Innenraum (Diverse Schäden, Kratzer, Verschmutzung)

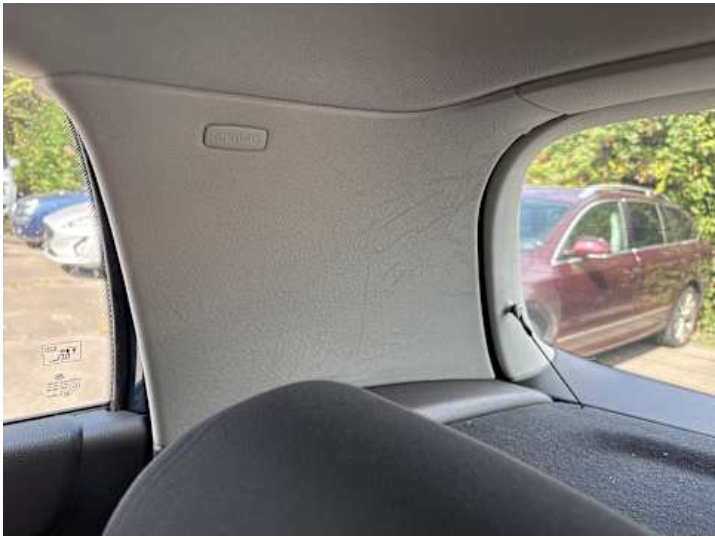
Innenraum (Diverse Schäden, Kratzer, Verschmutzung)

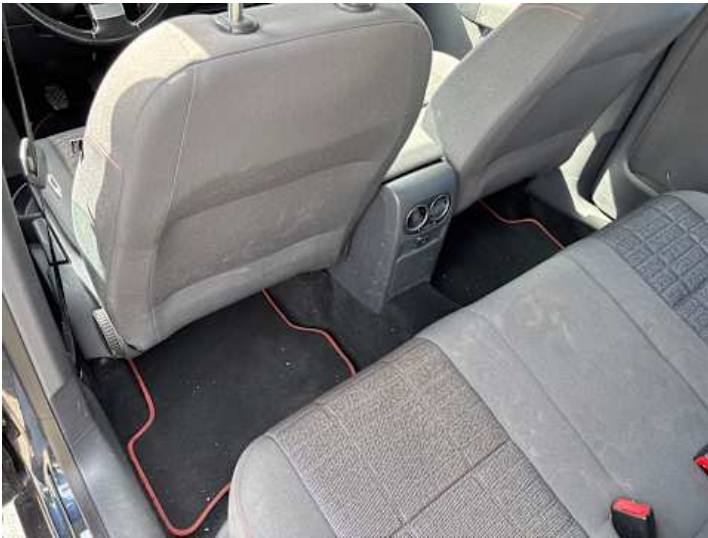
Innenraum (Diverse Schäden, Kratzer, Verschmutzung)

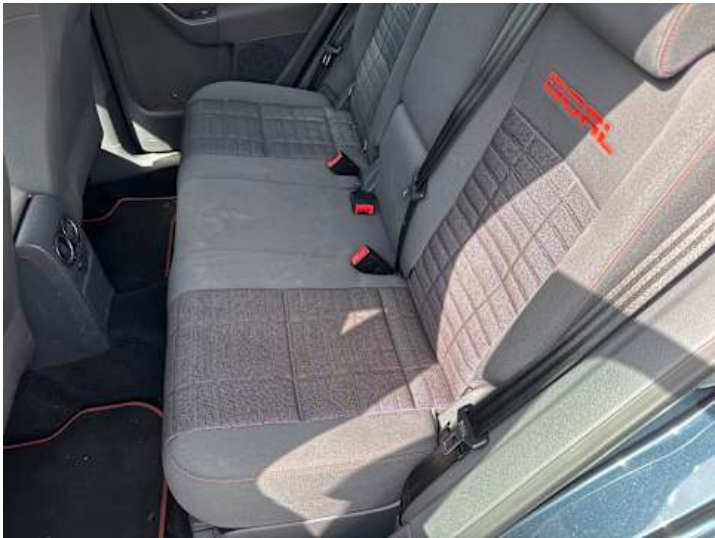
Innenraum (Diverse Schäden, Kratzer, Verschmutzung)

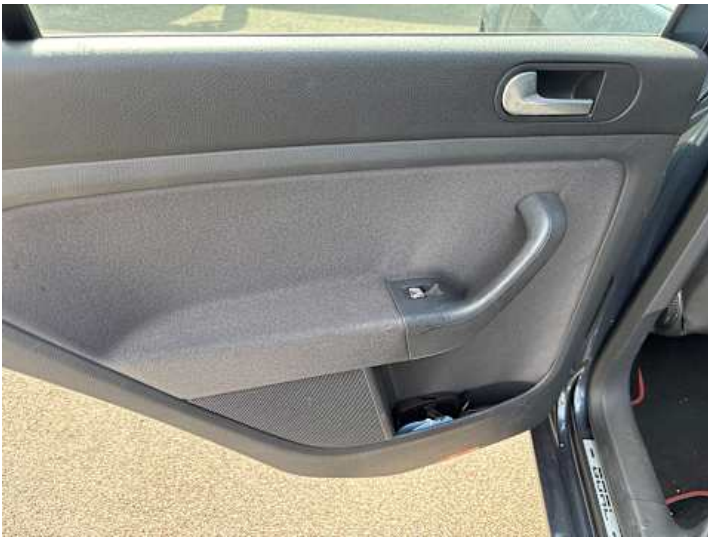
Innenraum (Diverse Schäden, Kratzer, Verschmutzung)
