## Toyota Verso-S Active

EZ 04/2011 | Van | Diesel | Schaltgetriebe | 136.678km

Fahrzeug aufgenommen am: 22.07.2026

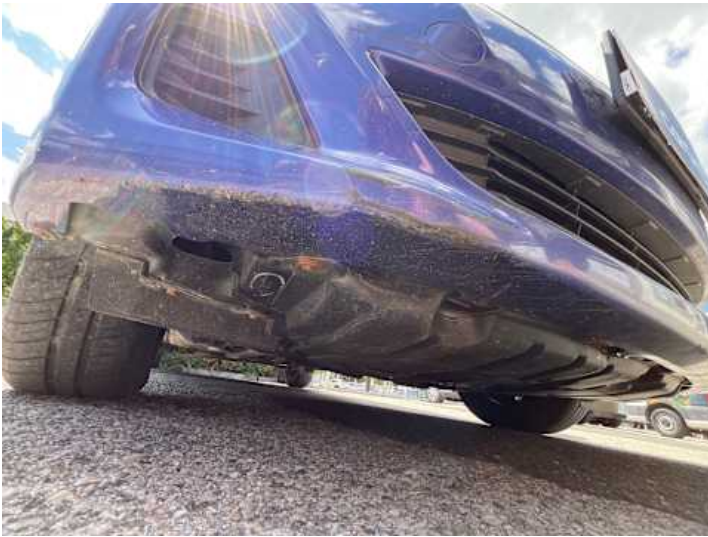
Stoßstange vorne (Kratzer, Lackschaden)

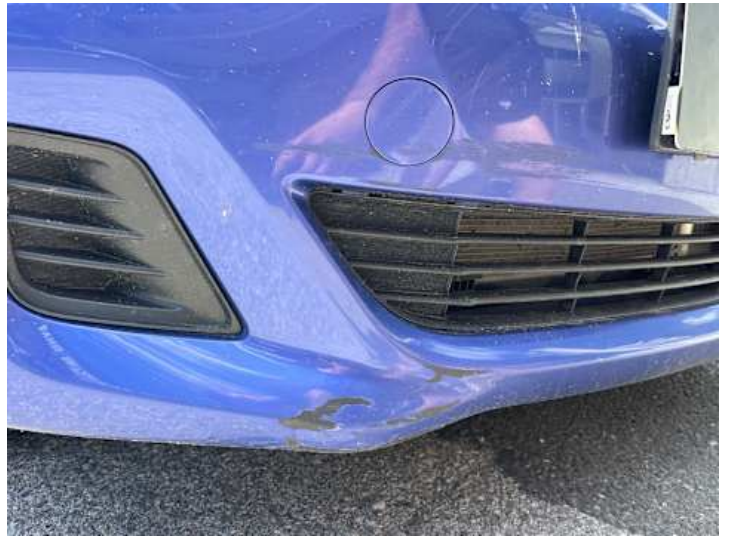
Stoßstange vorne (Kratzer, Lackschaden)

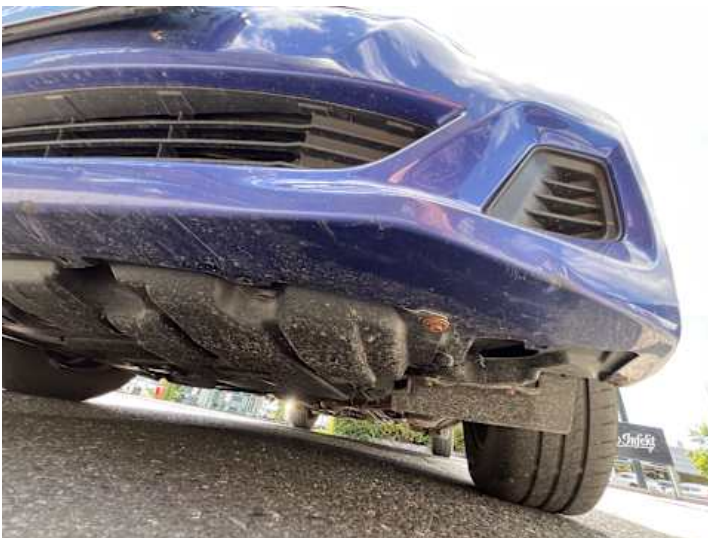
Stoßstange vorne (Kratzer, Lackschaden)

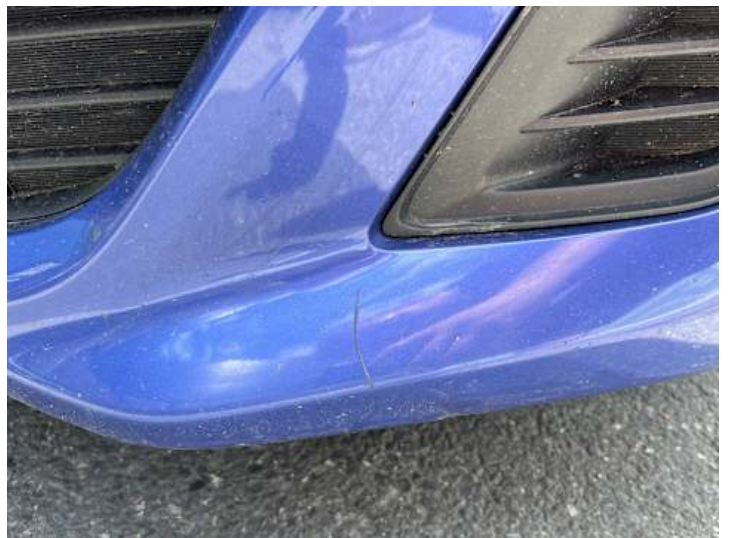
Stoßstange vorne (Kratzer, Lackschaden)

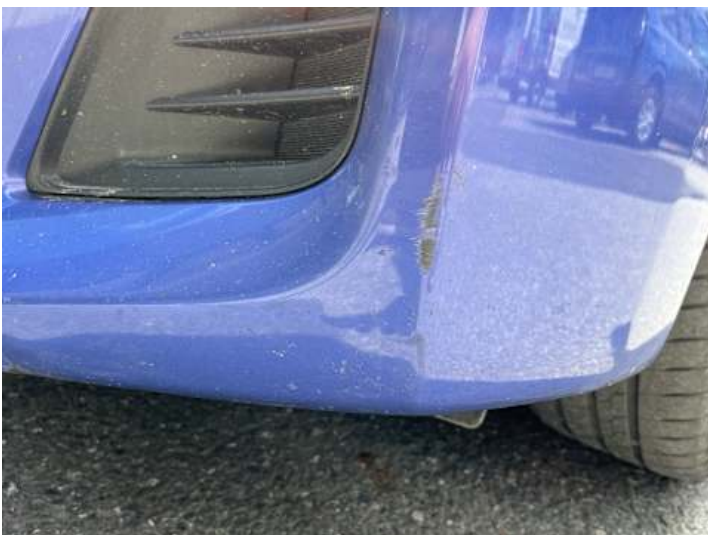
Stoßstange vorne (Kratzer, Lackschaden)

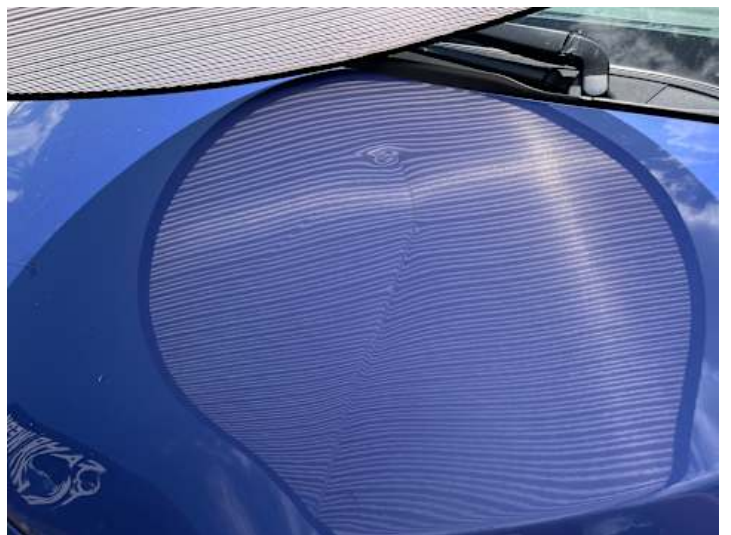
Motorhaube (Delle, Verformung)

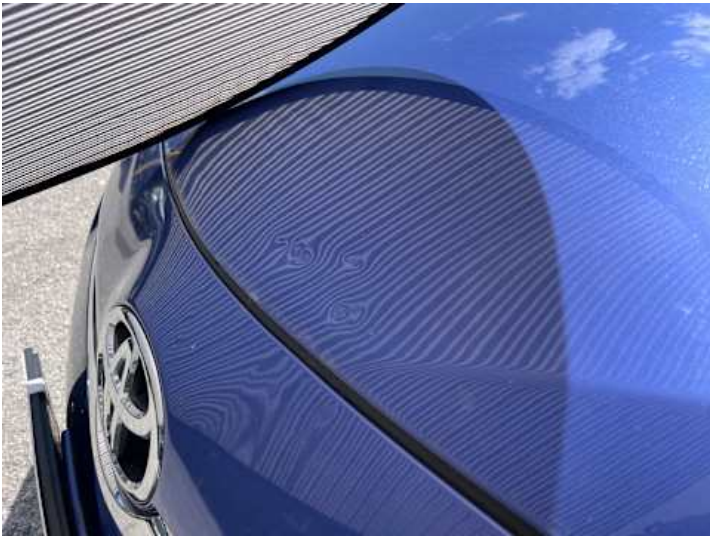
Motorhaube (Delle, Verformung)

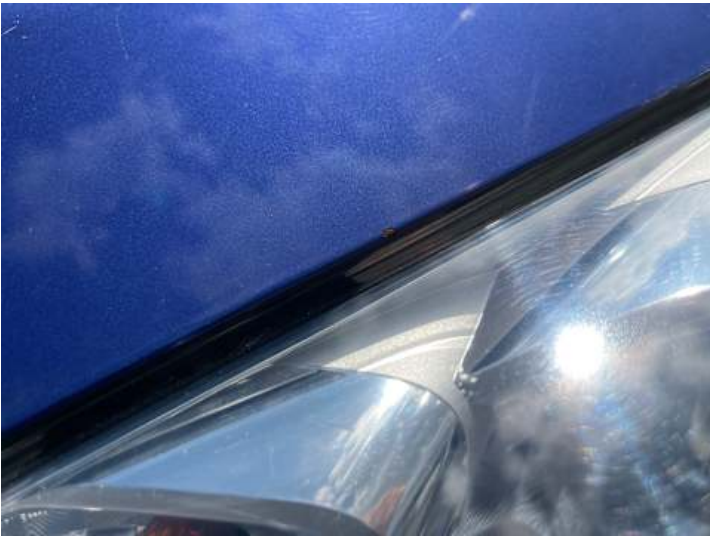
Motorhaube (Steinschlag, Rost)

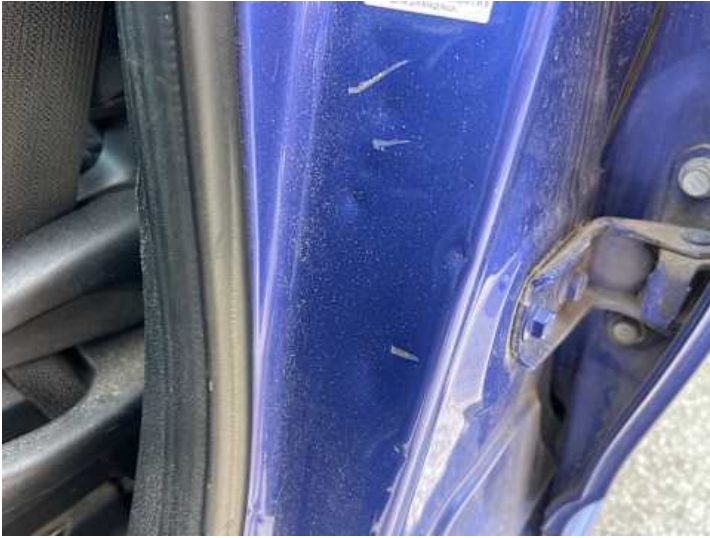
Fahrtür (Kratzer, Lackschaden, Delle)

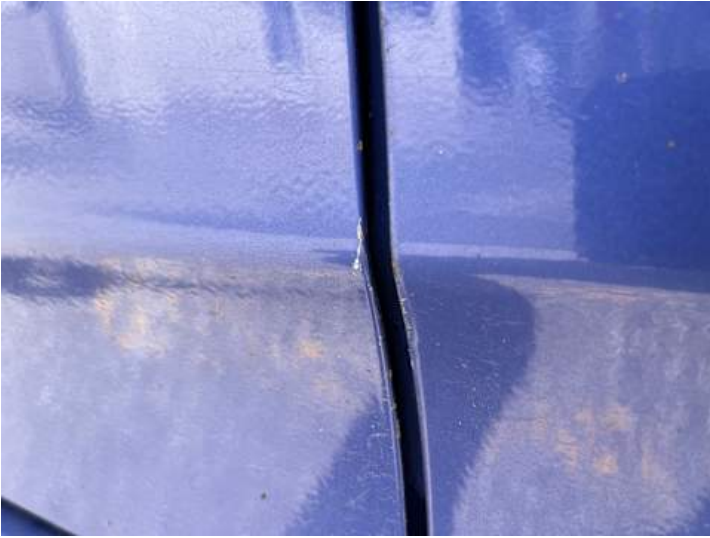
Fahrtür (Delle, Lackschaden)

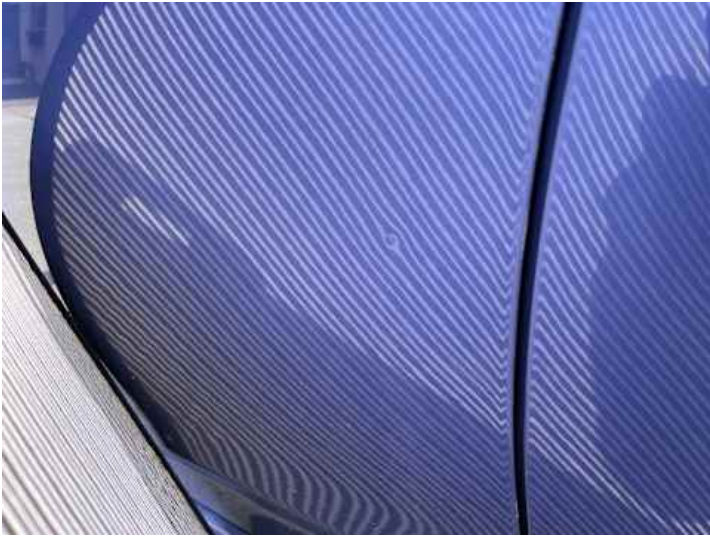
Fahrtür (Delle, Lackschaden)

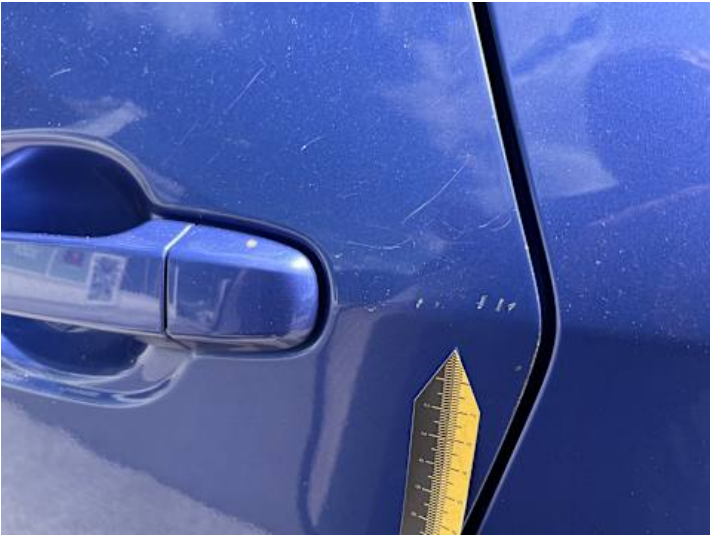
Türe hinten links (Kratzer, Lackschaden)

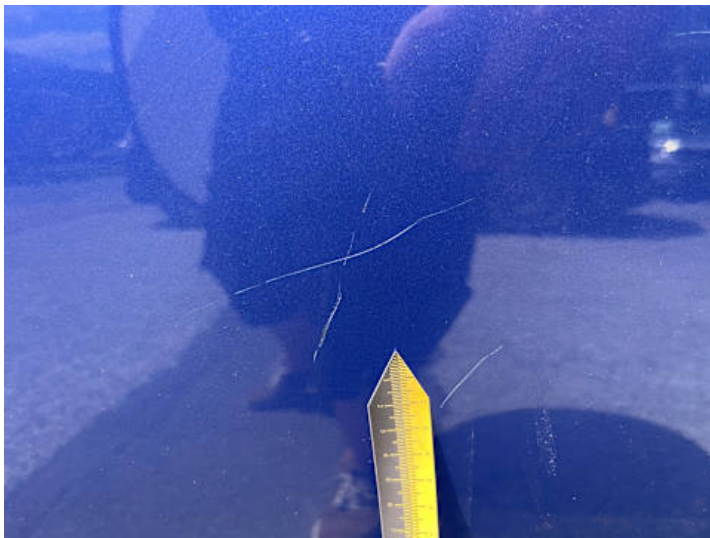
Türe hinten rechts (Kratzer, Lackschaden)

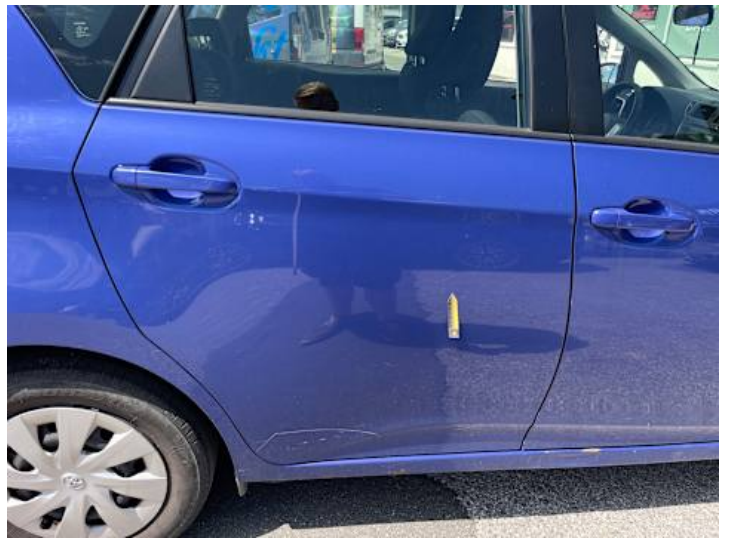
Türe hinten rechts (Kratzer, Lackschaden)

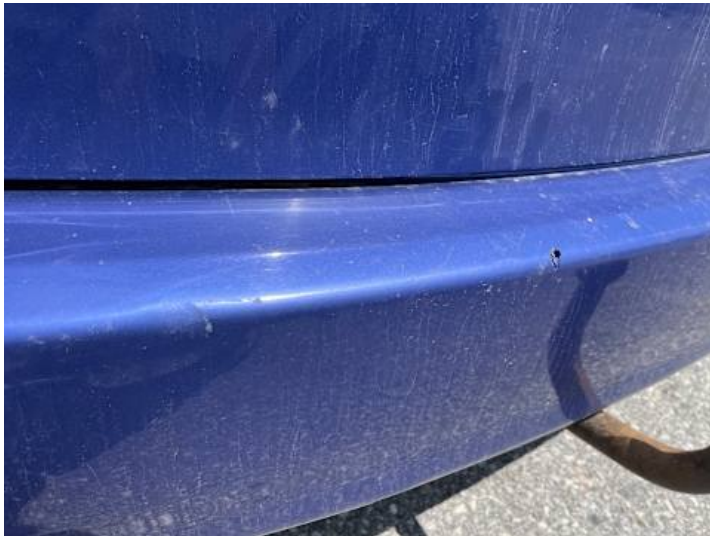
Stoßstange hinten (Kratzer, Lackschaden, Riss/Bruch)

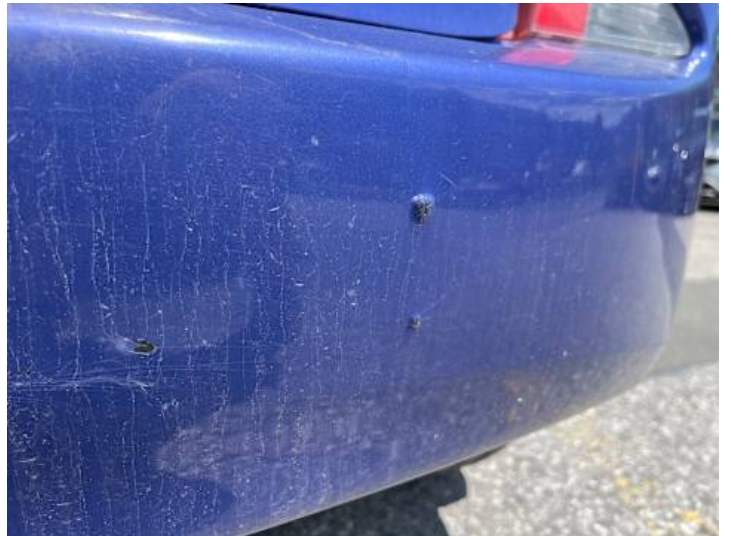
Stoßstange hinten (Kratzer, Lackschaden, Riss/Bruch)

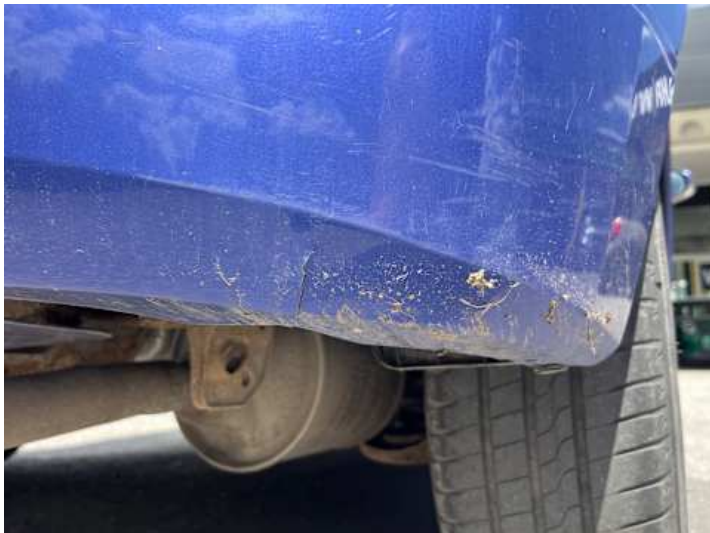
Stoßstange hinten (Kratzer, Lackschaden, Riss/Bruch)

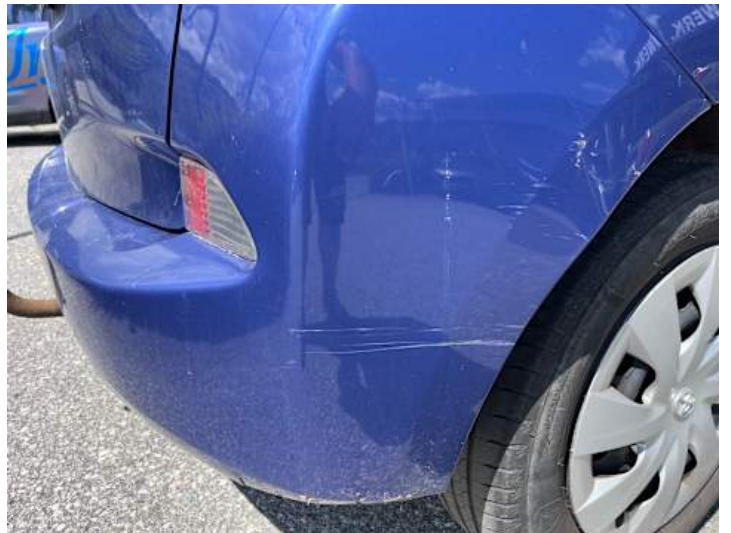
Stoßstange hinten (Kratzer, Lackschaden, Riss/Bruch)

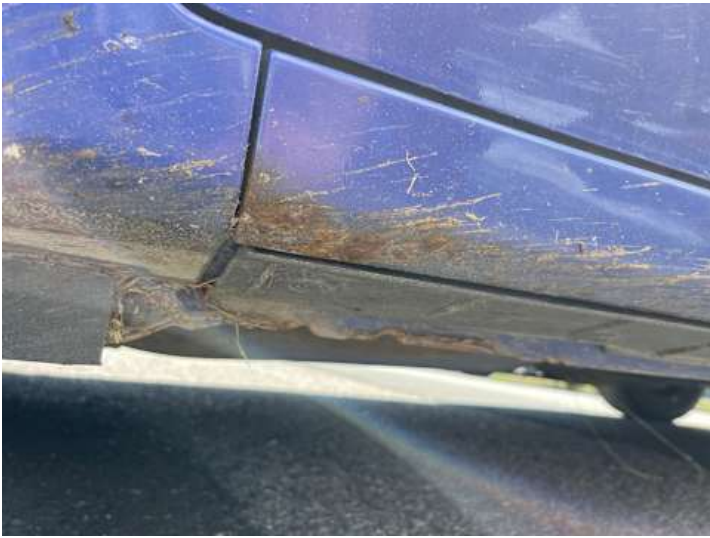
Schweller links (Rost, Lackschaden)

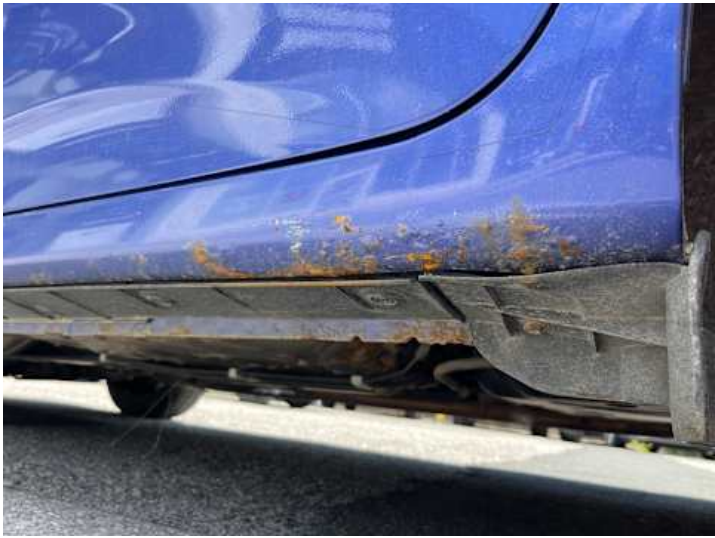
Schweller links (Rost, Lackschaden)

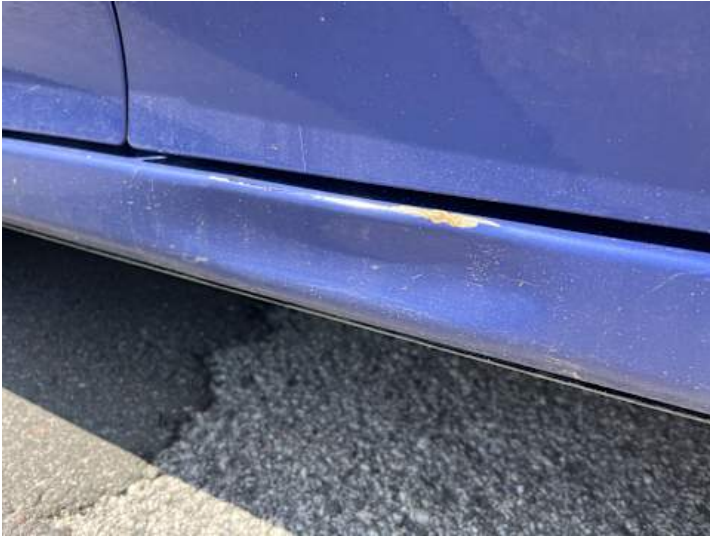
Schweller rechts (Rost, Lackschaden, Verformung)

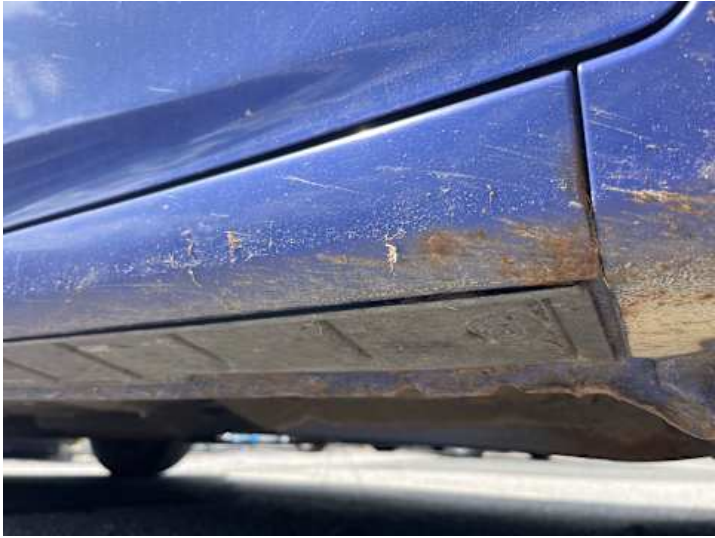
Schweller rechts (Rost, Lackschaden, Verformung)

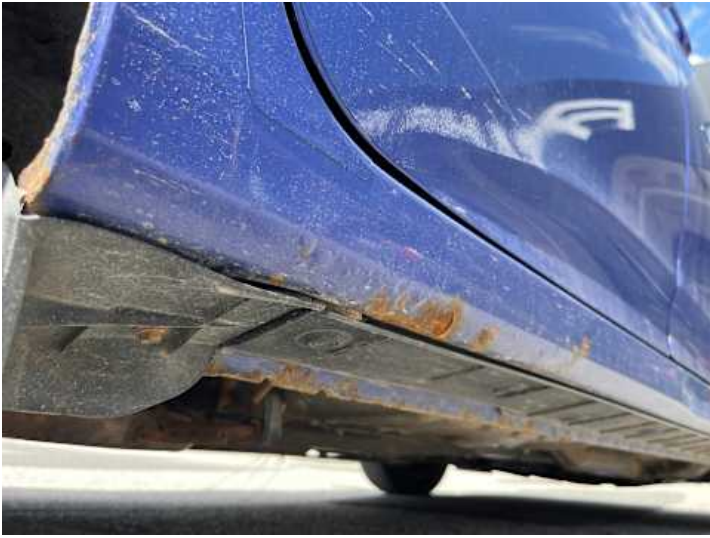
Schweller rechts (Rost, Lackschaden, Verformung)

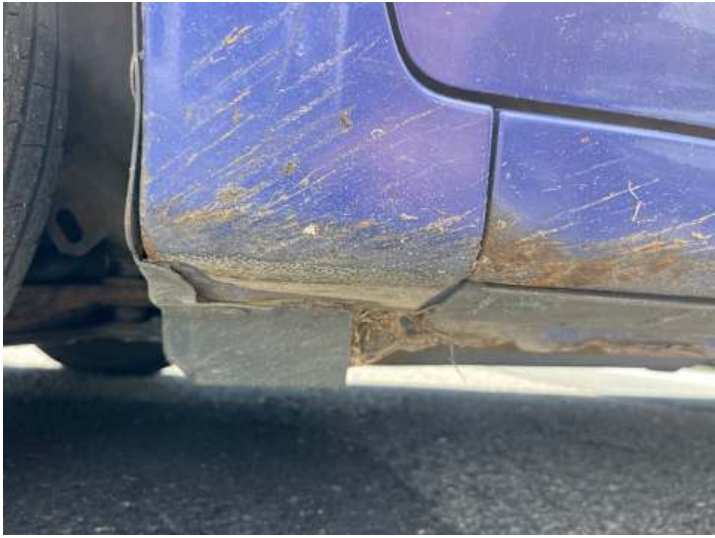
Kotflügel vorne links (Rost, Lackschaden)

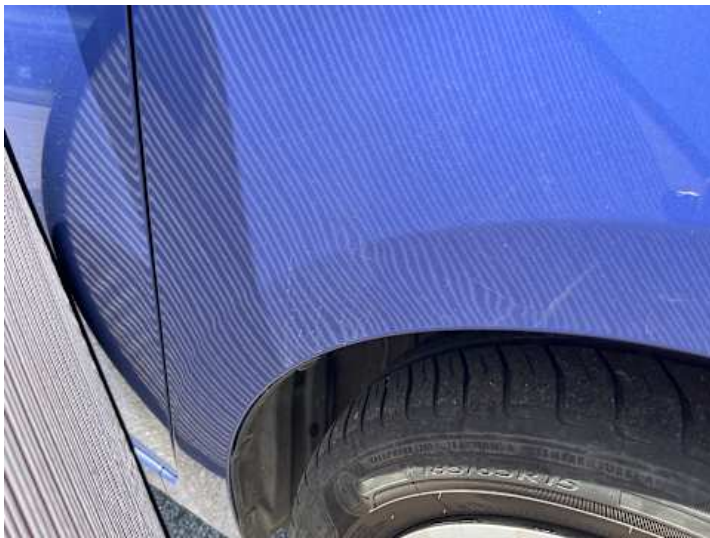
Kotflügel vorne rechts (Delle)

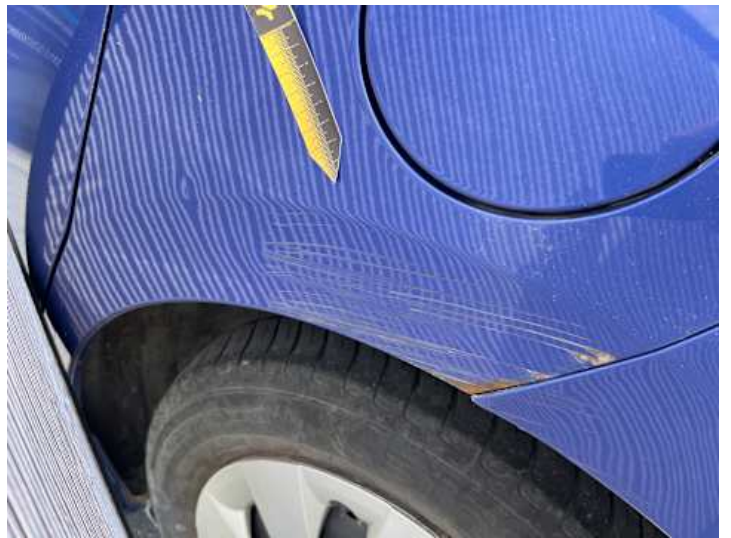
Seitenteil hinten links (Kratzer, Lackschaden, Rost, Delle)

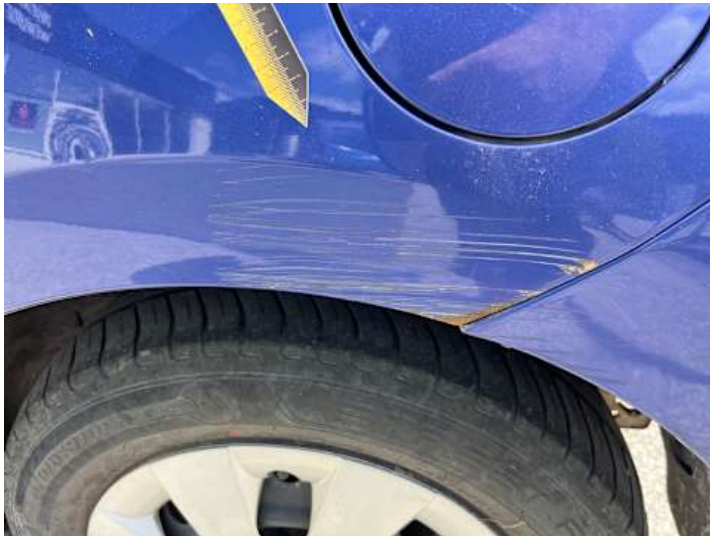
Seitenteil hinten links (Kratzer, Lackschaden, Rost, Delle)

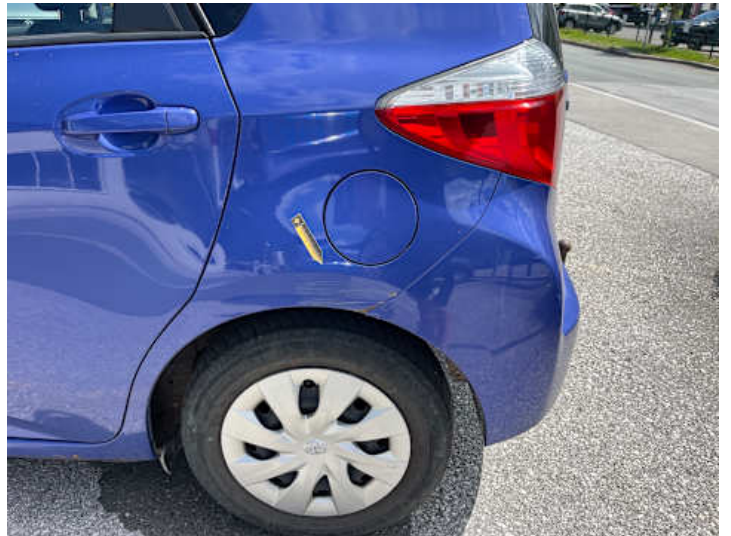
Seitenteil hinten links (Kratzer, Lackschaden, Rost, Delle)

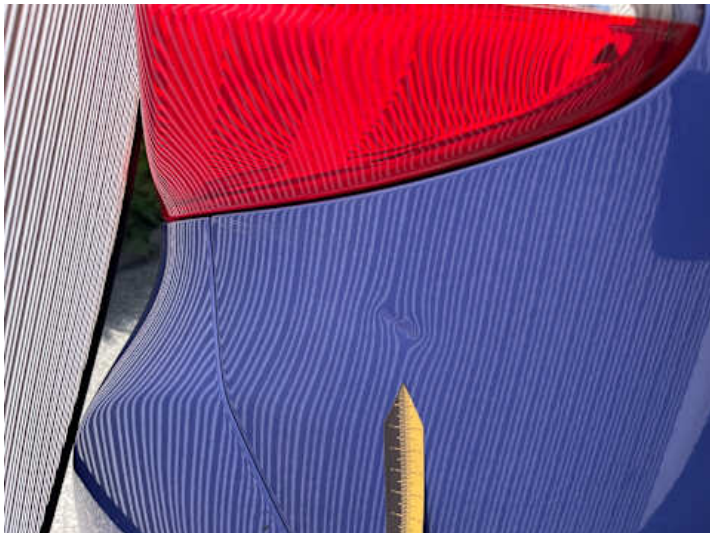
Seitenteil hinten rechts (Kratzer, Lackschaden, Delle)

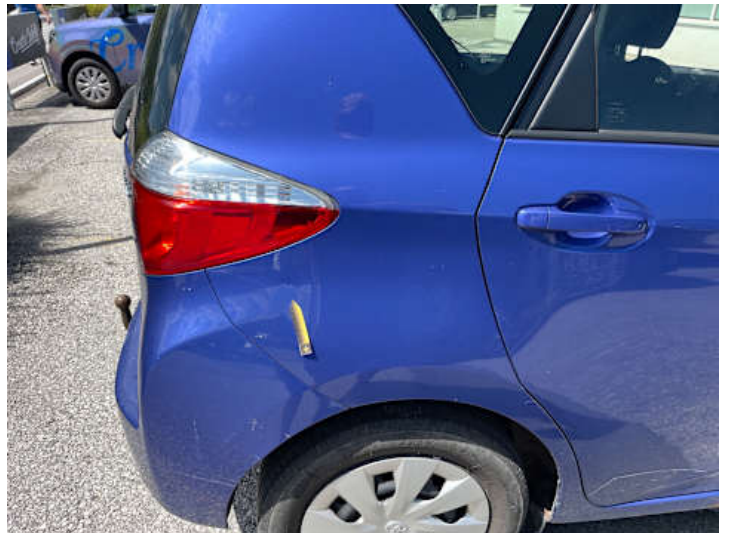
Seitenteil hinten rechts (Kratzer, Lackschaden, Delle)

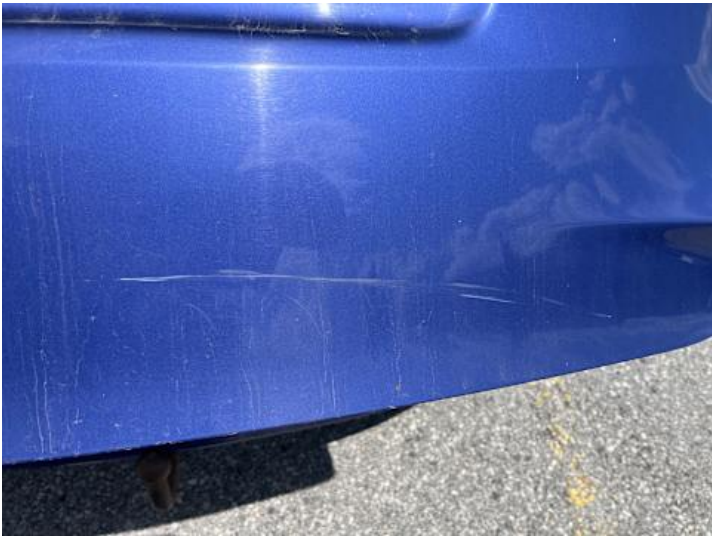
Heckklappe (Kratzer, Lackschaden)

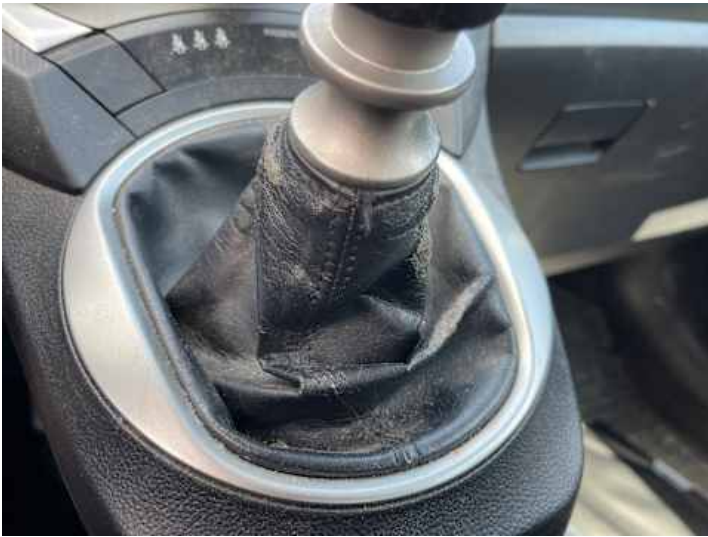
Innenraum (Diverse Schäden)

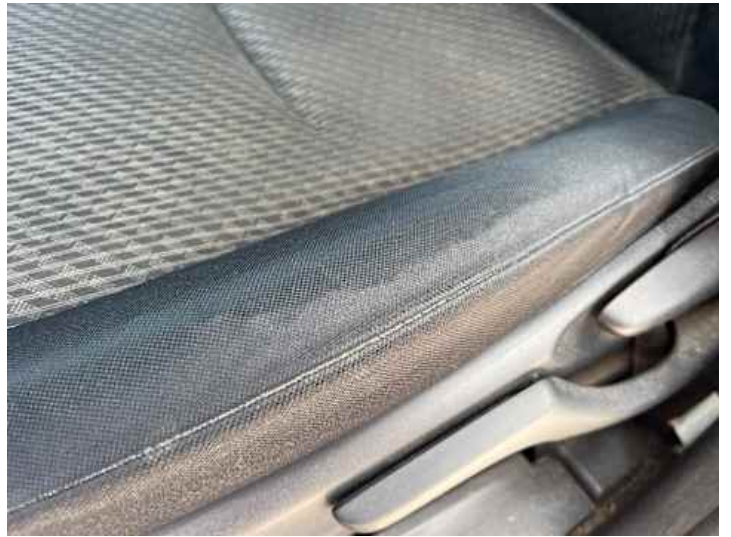
Innenraum (Diverse Schäden)

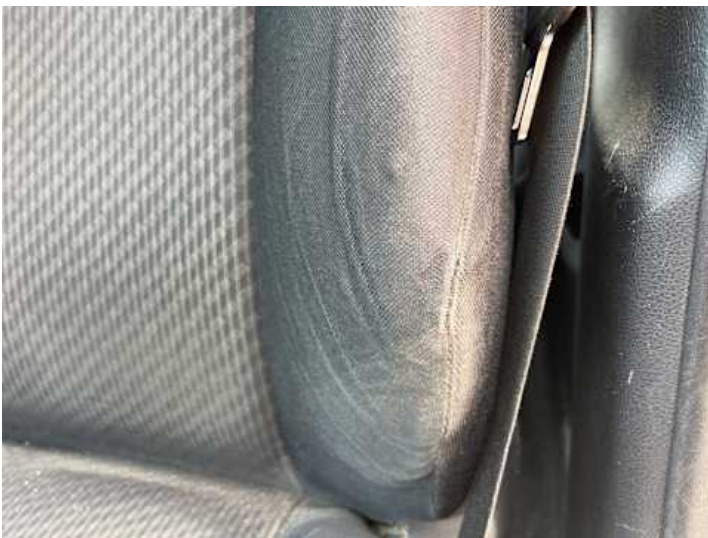
Innenraum (Diverse Schäden)

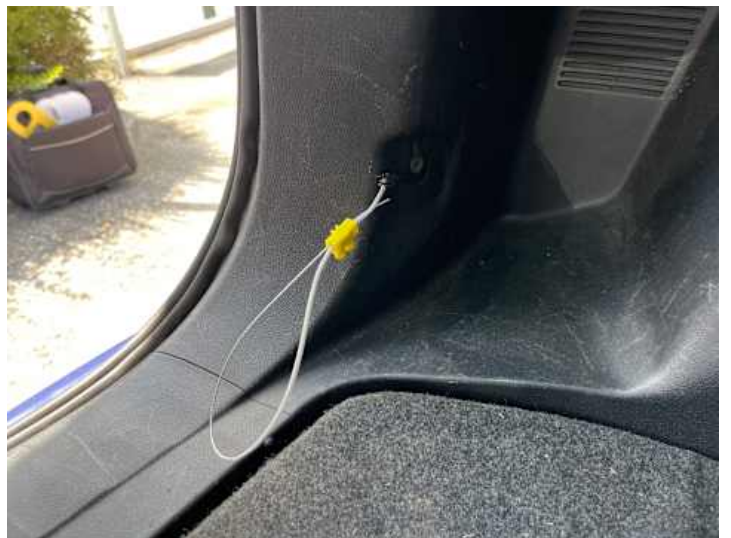
Innenraum (Diverse Schäden)

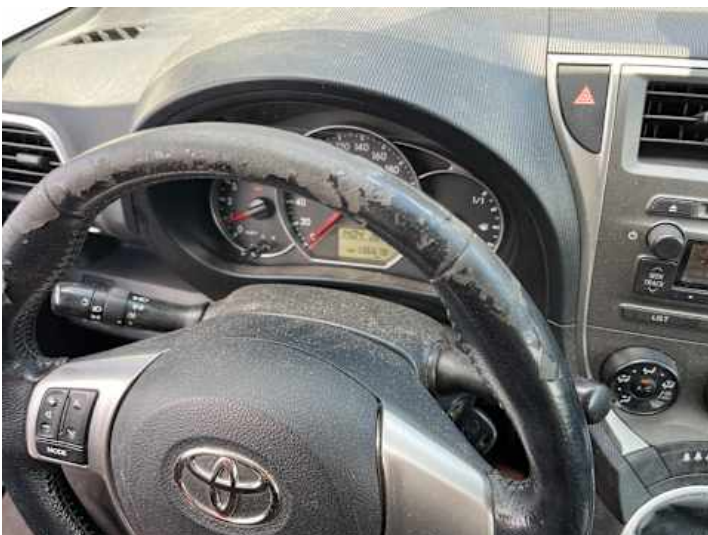
Innenraum (Diverse Schäden)

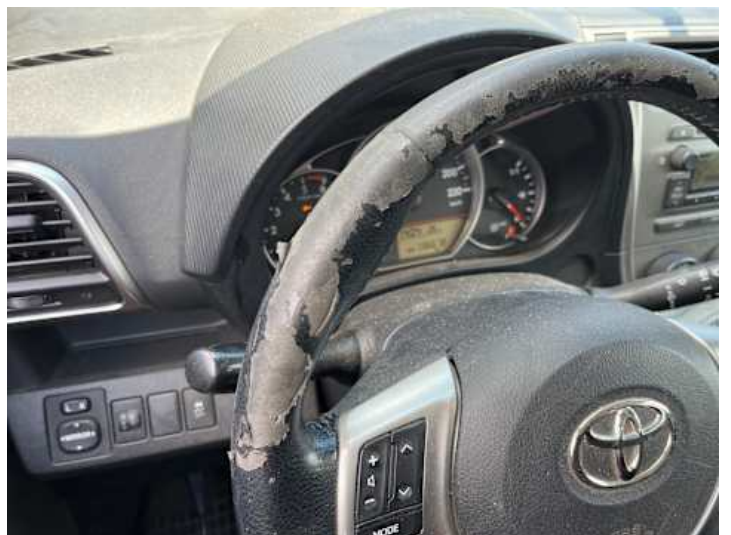
Innenraum (Diverse Schäden)
