## Zustandsbericht / Minderwertgutachten

**Fahrgestellnummer** VF1RJB00472904883

| Hersteller | Renault | Typ / Handelsbez. bzw. Modell | Captur II 1.0 TCe 90 Equilibre (EURO 6d) |

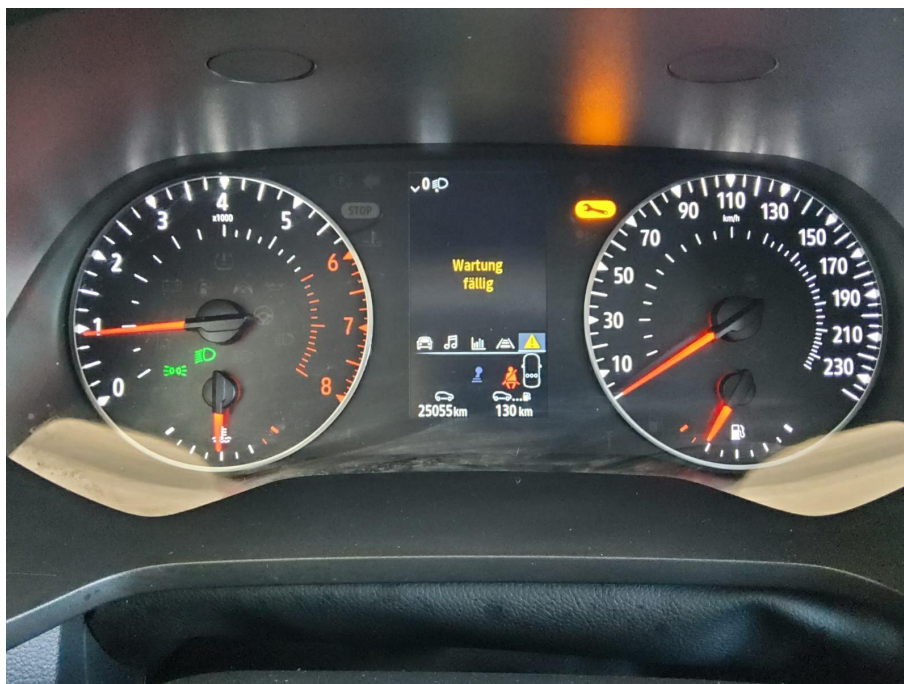
KM-Stand  
Serviceanzeige

1. Service/Inspektion - Inspektion klein überfällig, durchführen

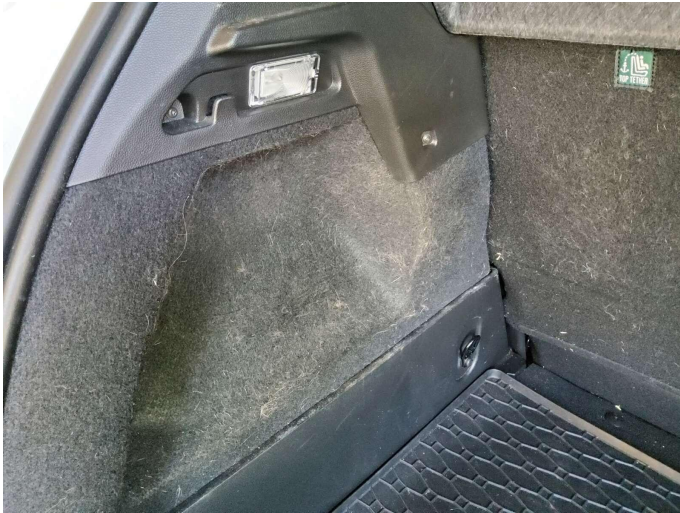
1. Bodenbelag Kofferraum - Freitext Tierhaare, reinigen (Bild 1)

Bild 1:  
Innen, Bodenbelag Kofferraum - Freitext, Tierhaare, reinigen

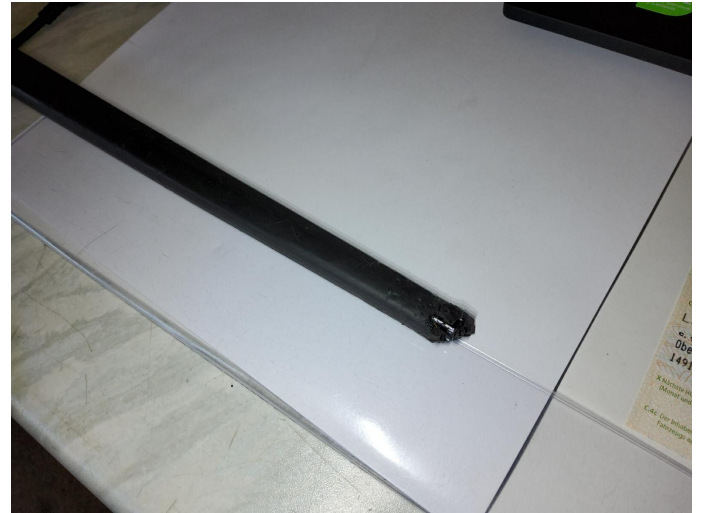
1. Lackvorbereitung
2. Fahrzeug - Freitext Freitext, Gutachten/Abmeldung
3. Tür hinten rechts geknickt , instandsetzen und lackieren mit Lackaufbau (Bild 3)
4. Seitenteil hinten links - Zierleiste - Lackierung verschrammt, Gebrauchsspur
5. Dach - Antenne Tiervbiss, erneuern (Bild 2)

Bild 2:  
Außen, Dach - Antenne , Tierverschaden, erneuern

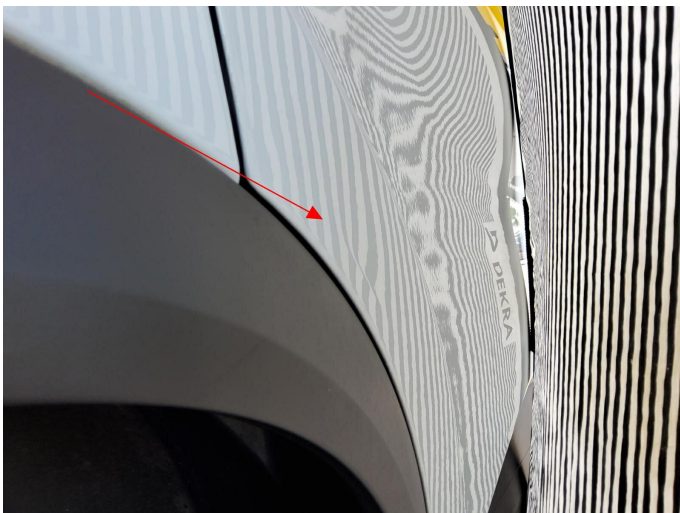
Bild 3:  
Außen, Tür hinten rechts, geknickt , instandsetzen und lackieren mit Lackaufbau
