## Mercedes-Benz C 180 Kompressor

EZ 09/2007 | Kombi | Benzin | Automatikgetriebe | 321.050km  
Besteuerung: Differenzbesteuert (§25a UStG)  
Fahrzeugstandort: 48\*\*\*  
Fahrzeug aufgenommen am: 05.08.2026

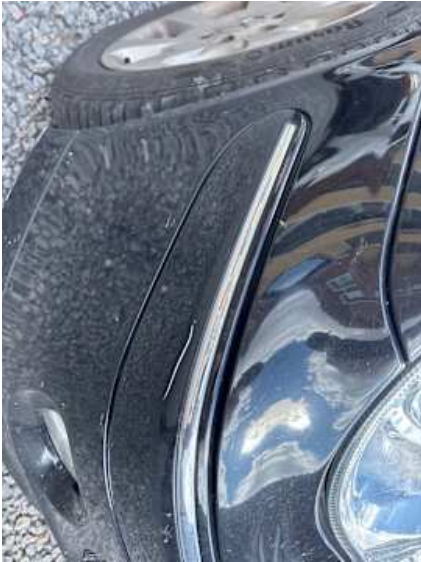
Stoßstange vorne (Kratzer, Lackschaden)

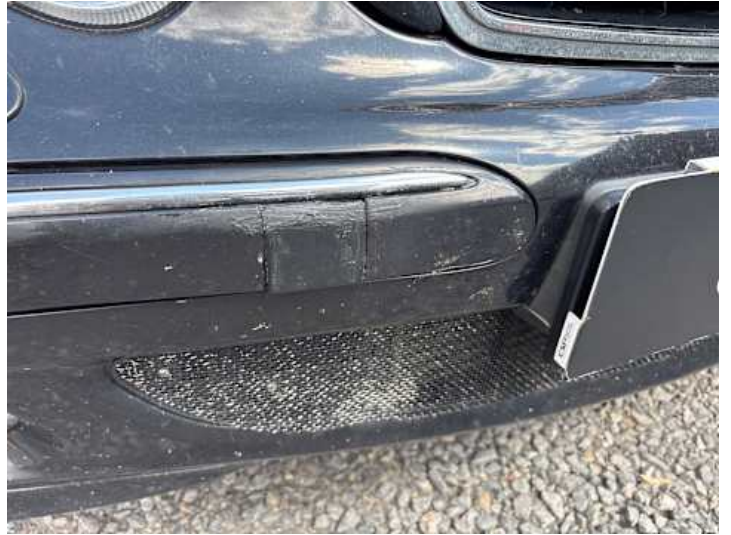
Stoßstange vorne (Kratzer, Lackschaden)

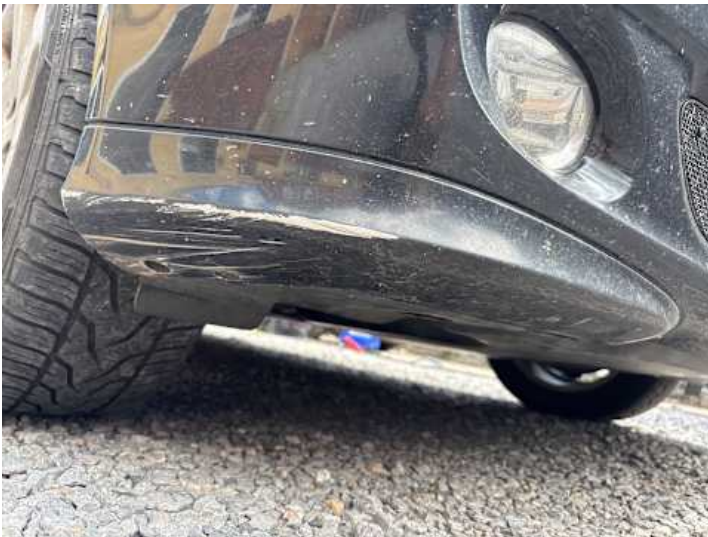
Stoßstange vorne (Kratzer, Lackschaden)

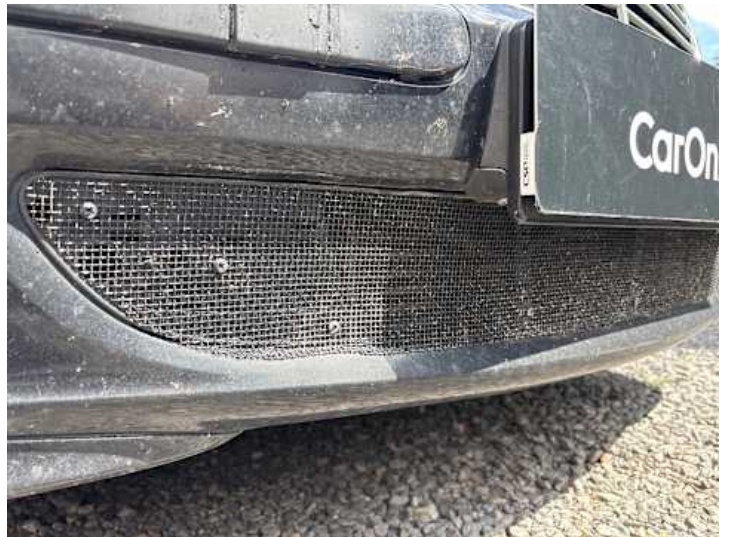
Stoßstange vorne (Unsachgemäß instand gesetzt)

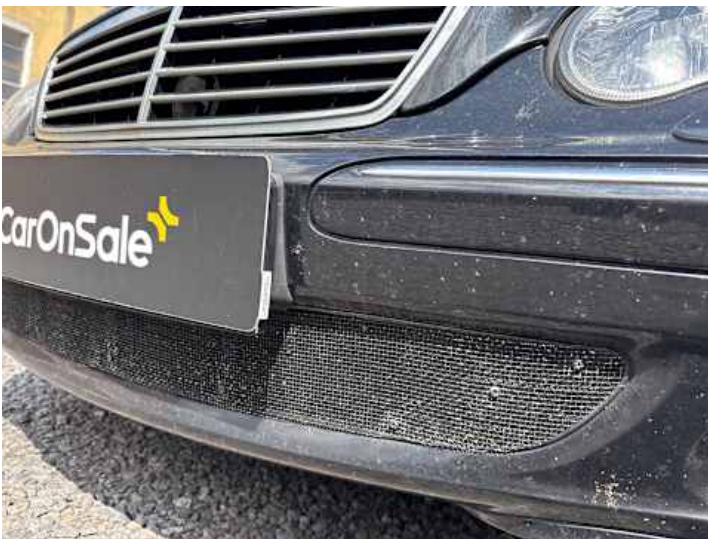
Stoßstange vorne (Unsachgemäß instand gesetzt)

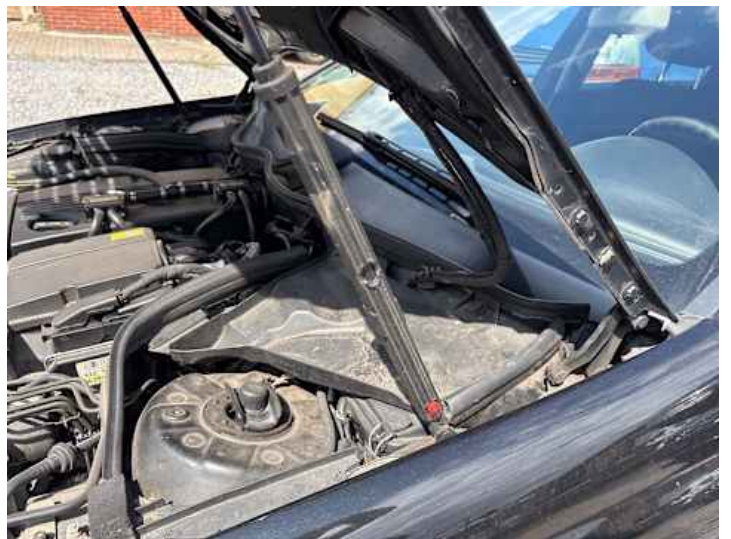
Motorhaube (Anderer Schaden): Haubendämpfer ohne Funktion

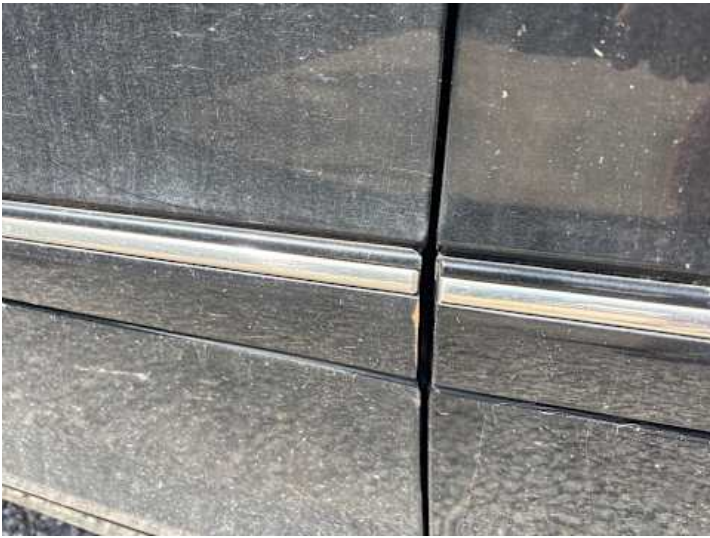
Fahrertür (Lackschaden)

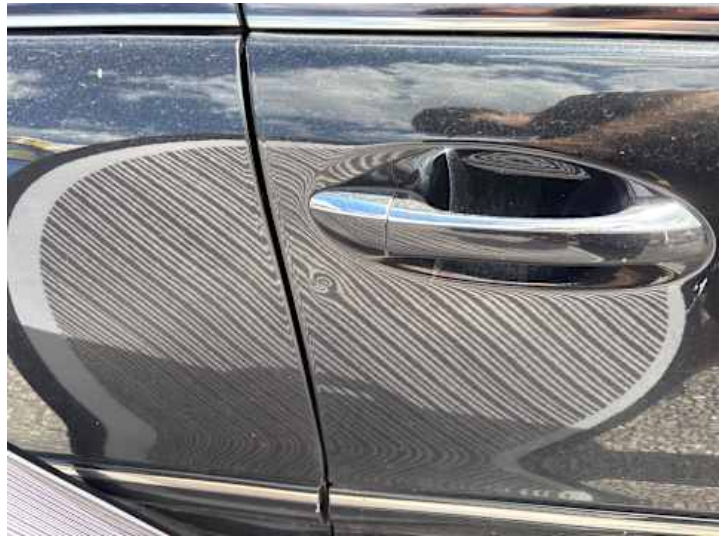
Beifahrertür (Delle)

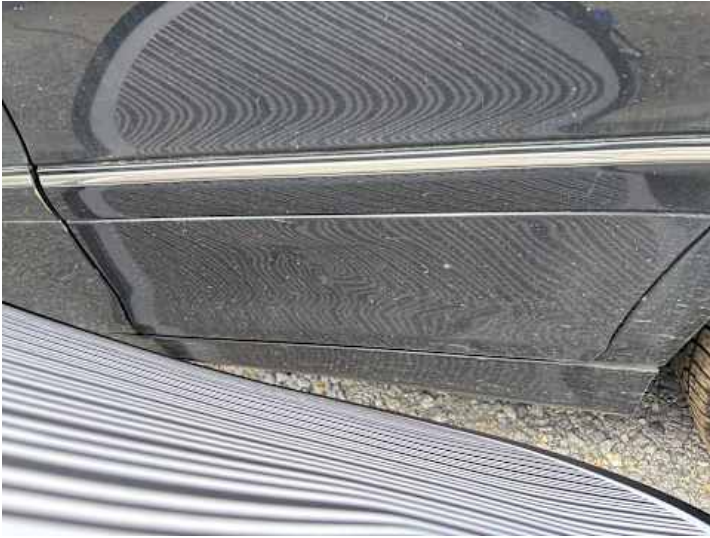
Türe hinten links (Delle)

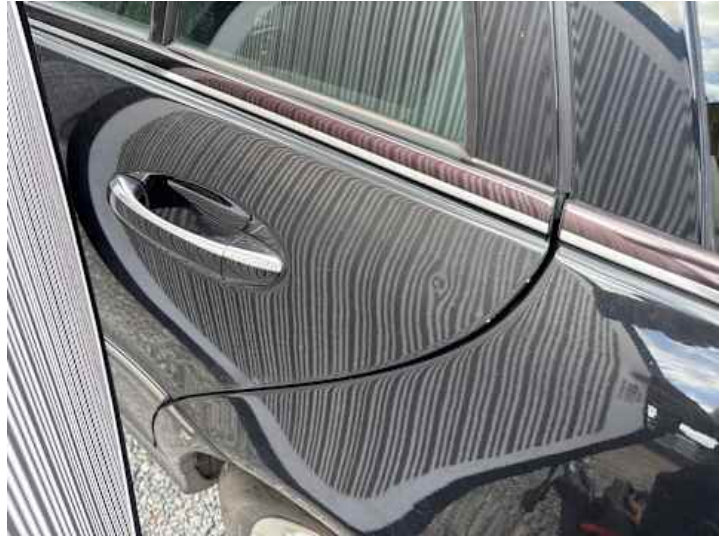
Türe hinten links (Delle)

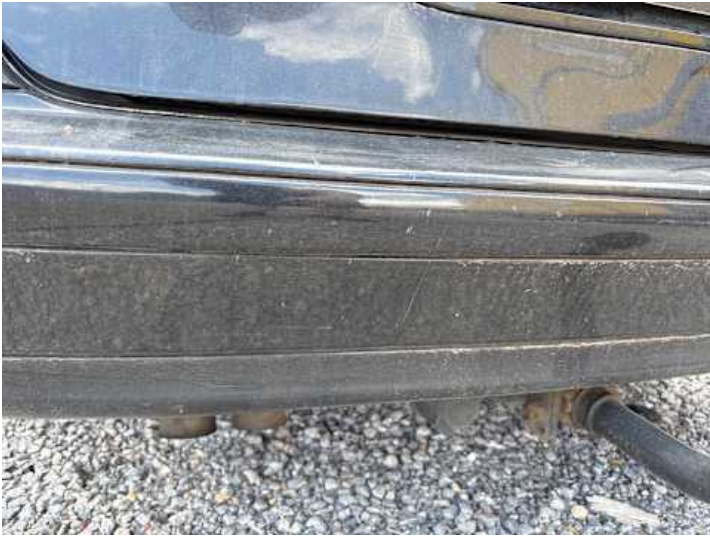
Stoßstange hinten (Lackschaden, Kratzer)

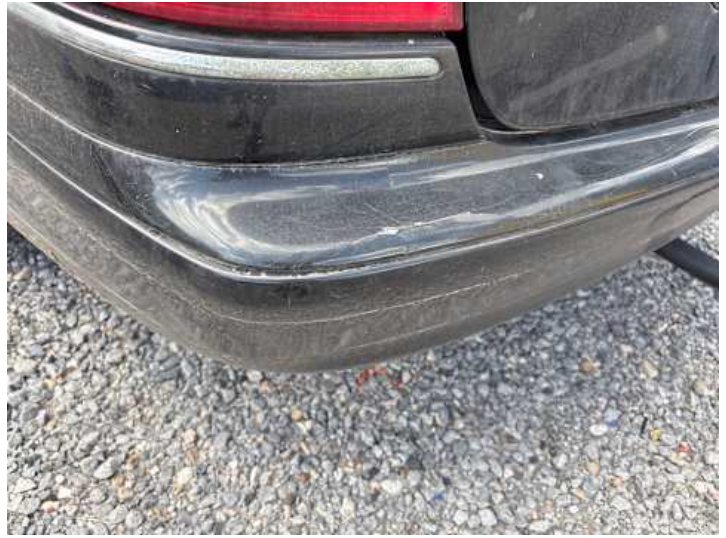
Stoßstange hinten (Lackschaden, Kratzer)

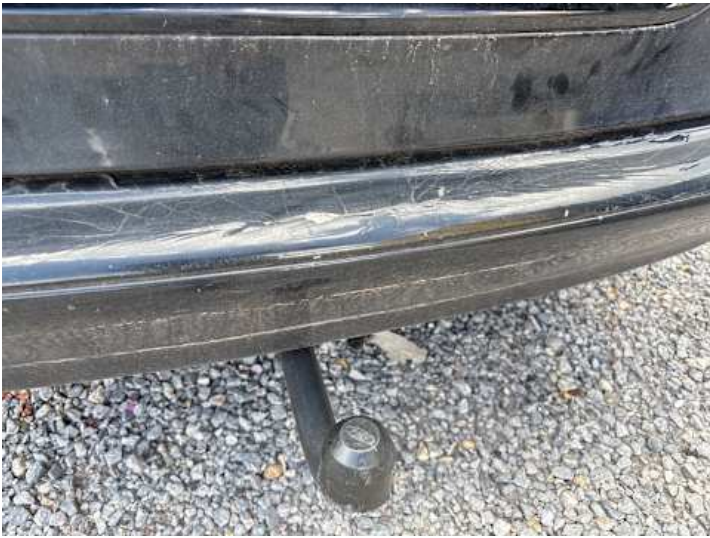
Stoßstange hinten (Lackschaden, Kratzer)

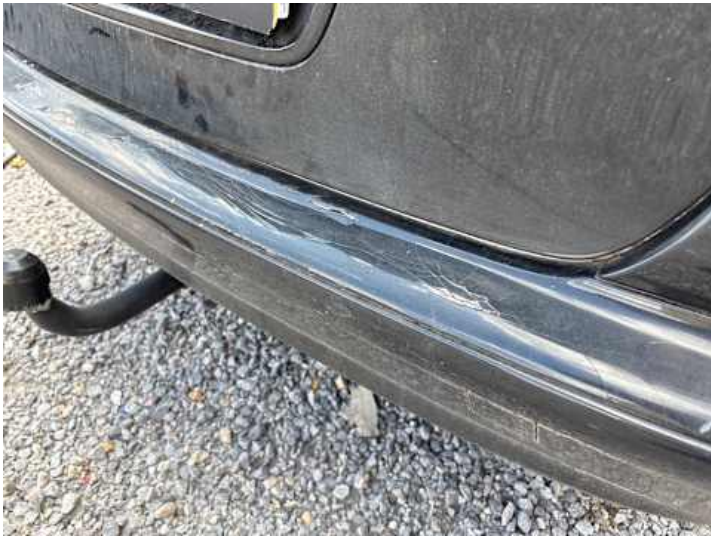
Stoßstange hinten (Lackschaden, Kratzer)

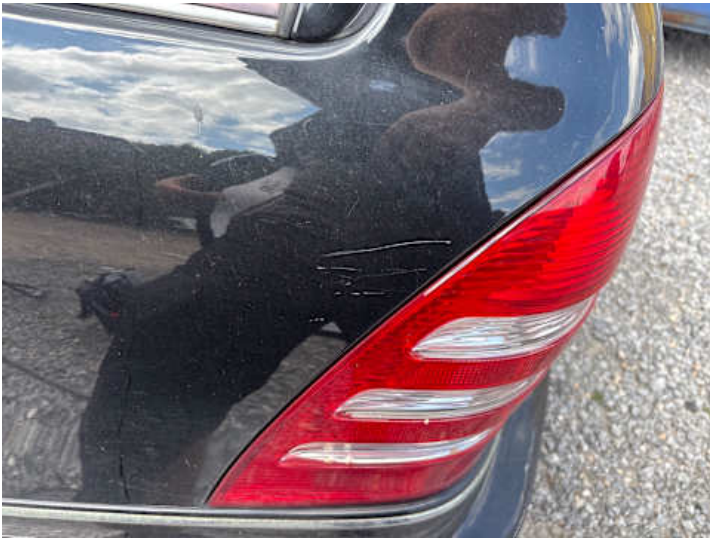
Seitenteil hinten links (Kratzer)

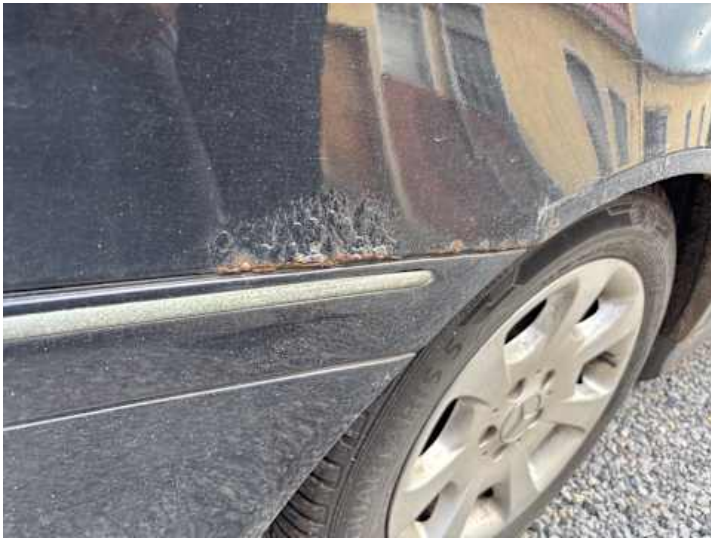
Seitenteil hinten rechts (Lackschaden, Rost)

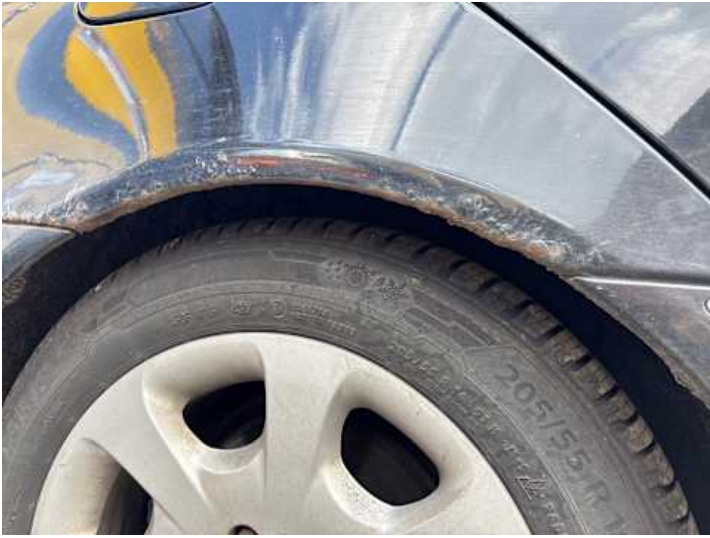
Seitenteil hinten rechts (Lackschaden, Rost)

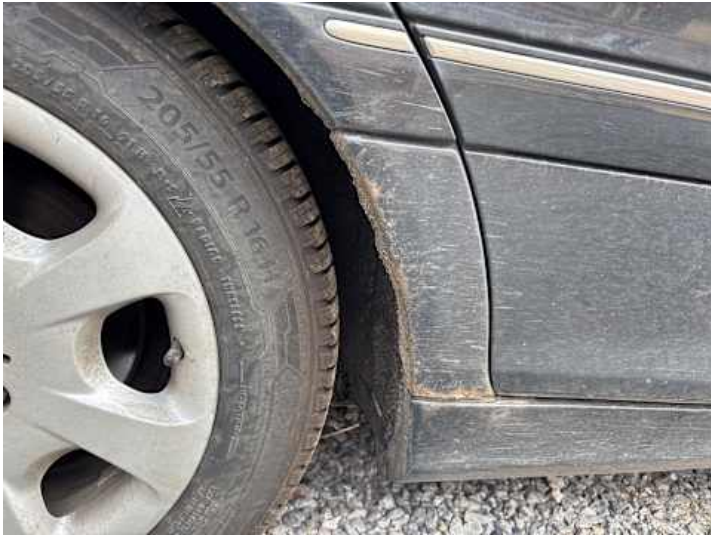
Seitenteil hinten rechts (Lackschaden, Rost)

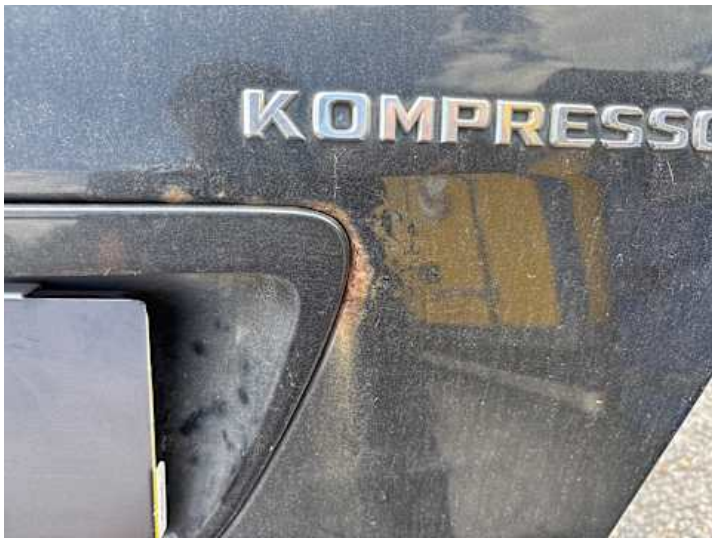
Heckklappe (Lackschaden, Rost)

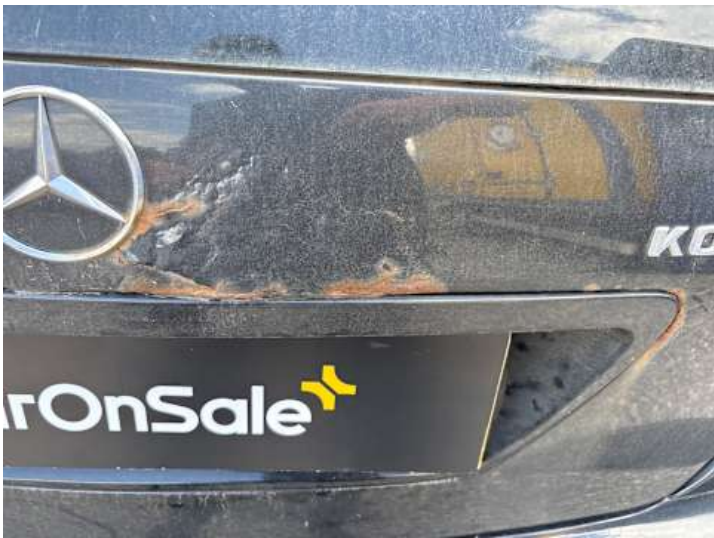
Heckklappe (Lackschaden, Rost)

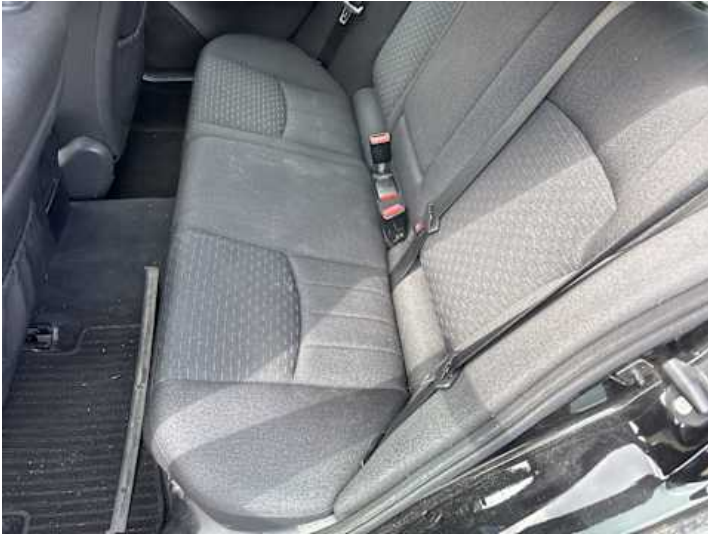
Innenraum (Verschleiß)

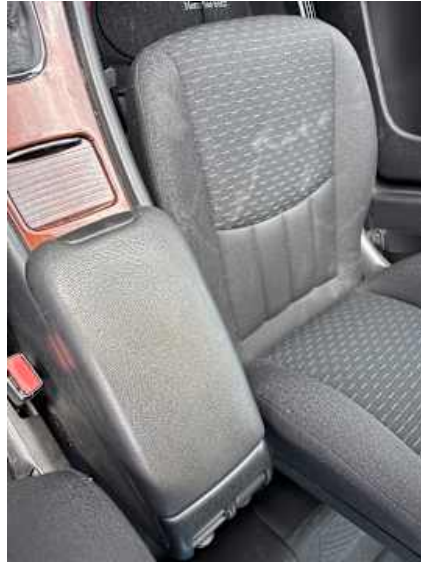
Innenraum (Verschleiß)

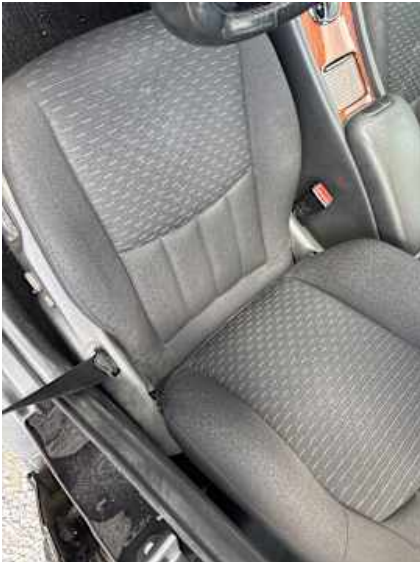
Innenraum (Verschleiß)

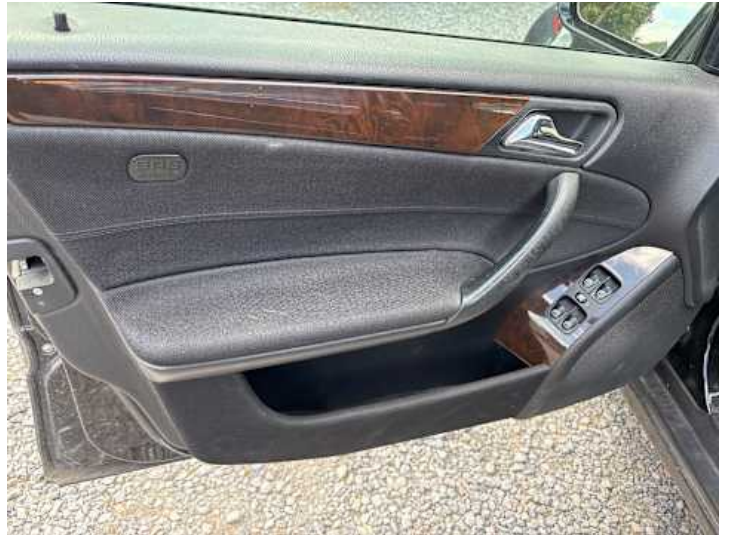
Innenraum (Verschleiß)

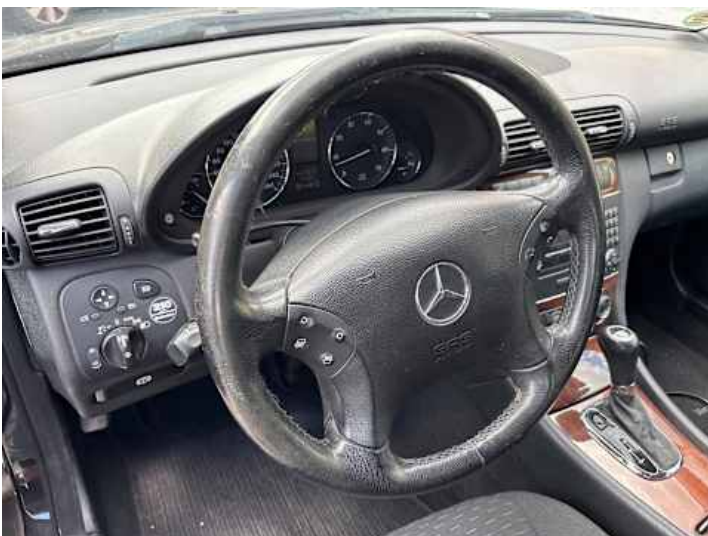
Innenraum (Verschleiß)
