## BMW 318 i

EZ 02/2011 | Kombi | Benzin | Schaltgetriebe | 267.707km  
Besteuerung: Differenzbesteuert (§25a UStG)  
Fahrzeugstandort: 27\*\*\*  
Fahrzeug aufgenommen am: 11.08.2026

# Hinweise zum Zustandsbericht

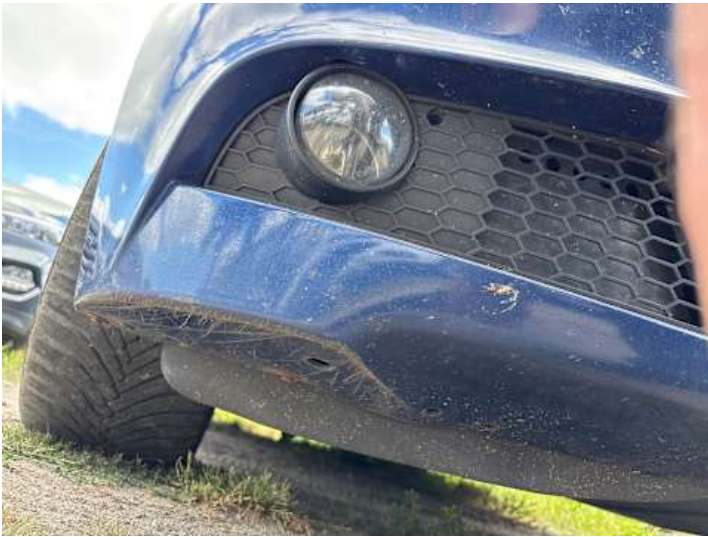
Stoßstange vorne (Kratzer)

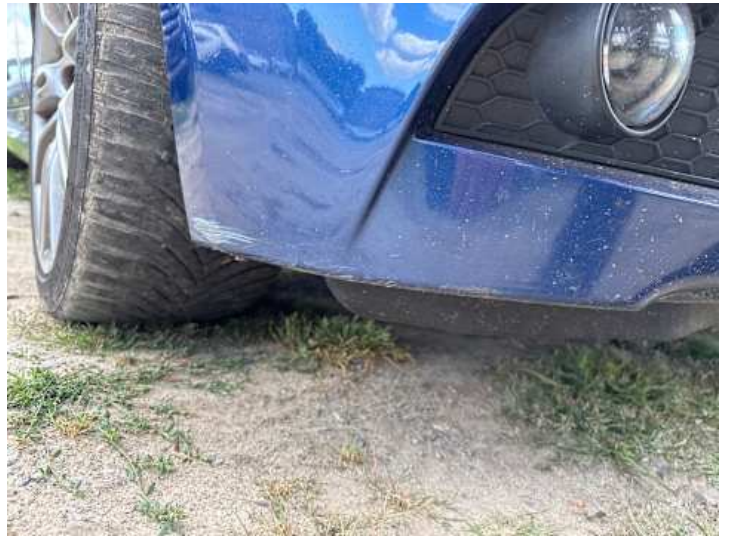
Stoßstange vorne (Kratzer)

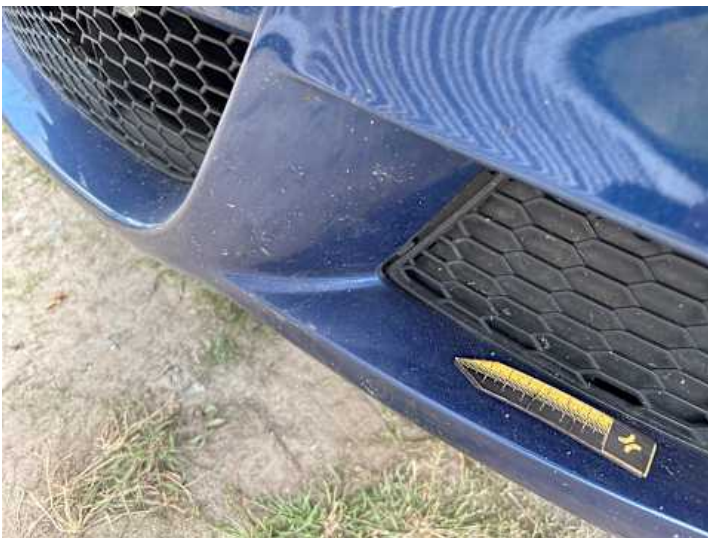
Stoßstange vorne (Verformung)

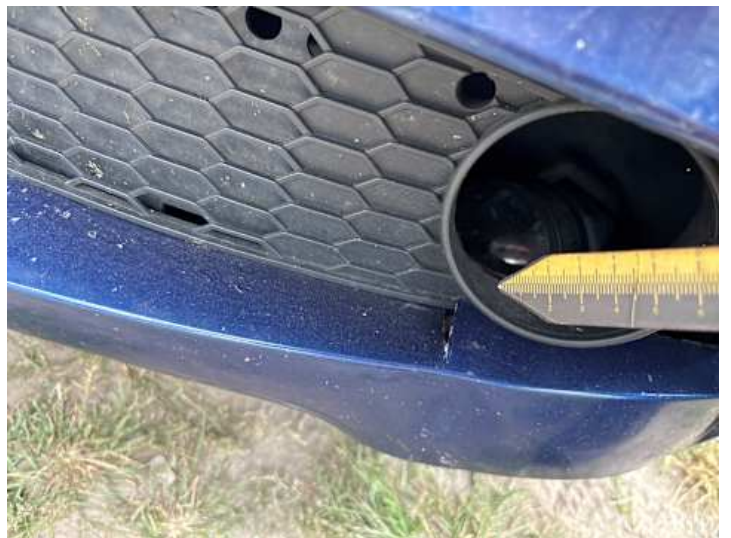
Stoßstange vorne (Riss/Bruch)

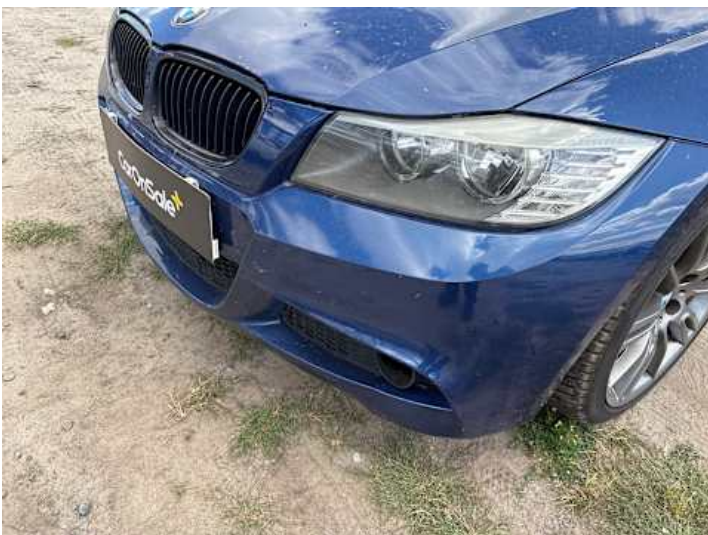
Stoßstange vorne (Riss/Bruch)

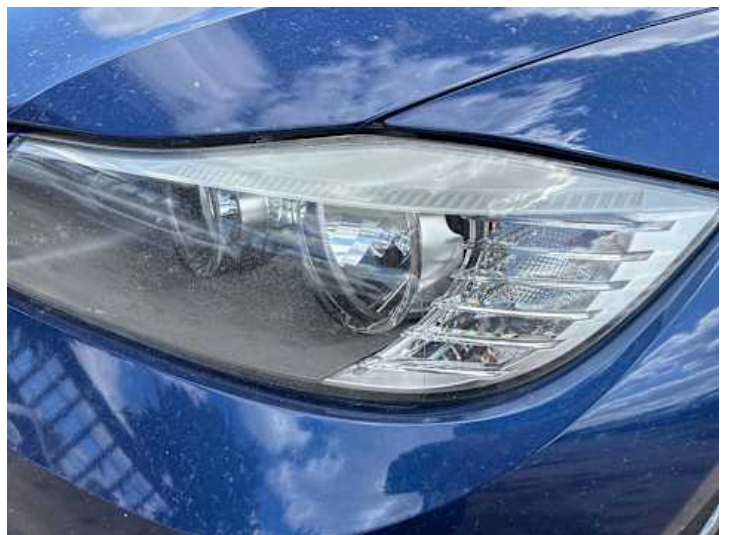
Scheinwerfer (links) (Blind)

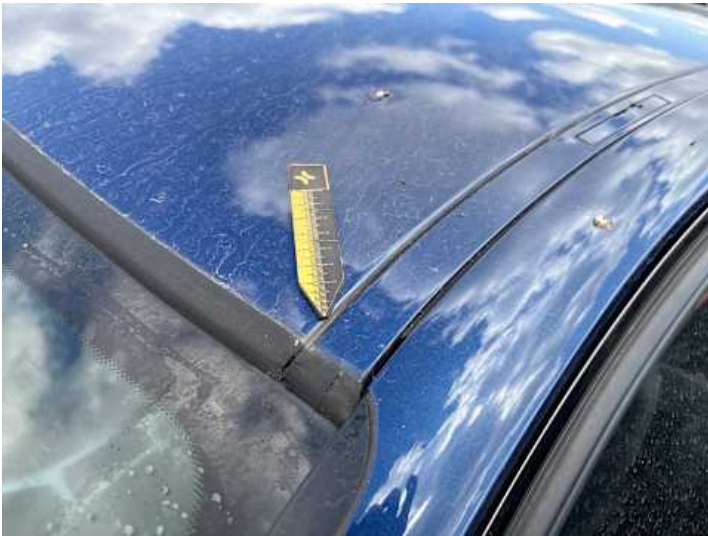
Windschutzscheibe (Anderer Schaden): Dichtung beschädigt

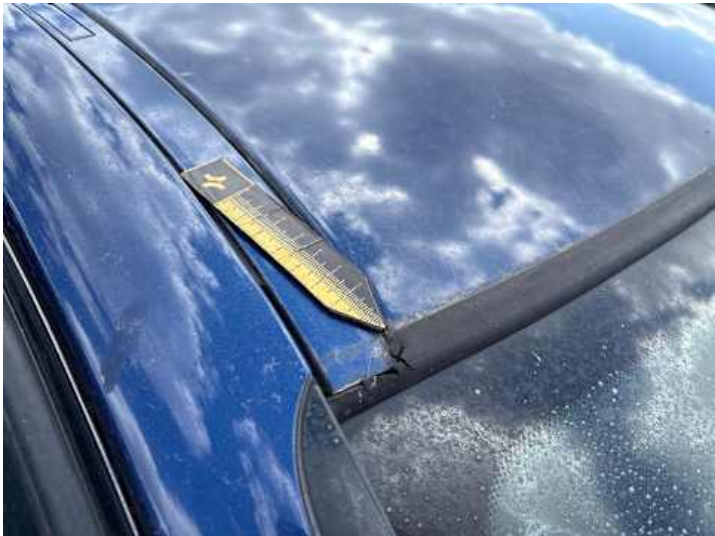
Windschutzscheibe (Anderer Schaden): Dichtung beschädigt

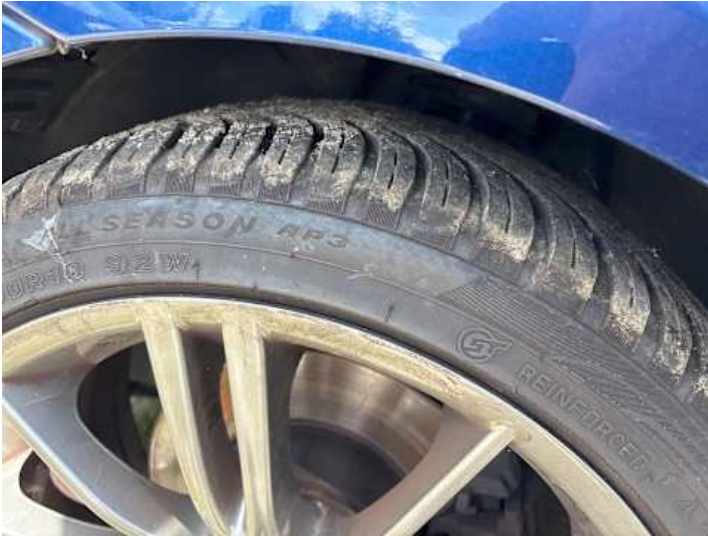
Rad (Kratzer)

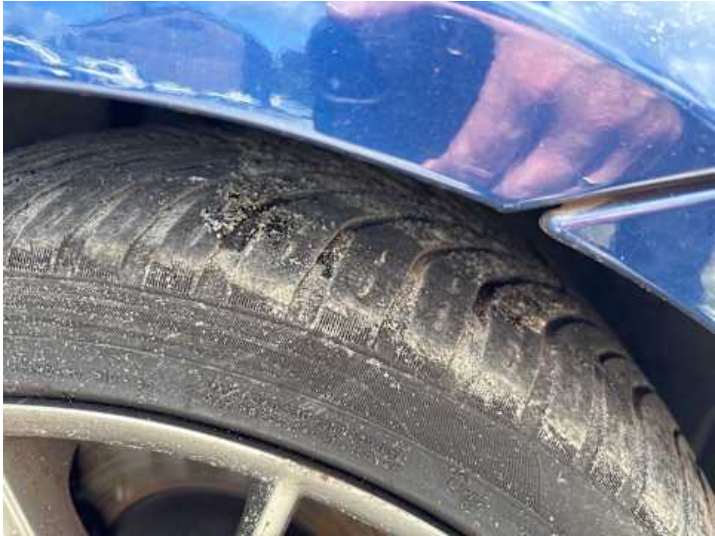
Rad (Ungleichmäßig abgefahren)

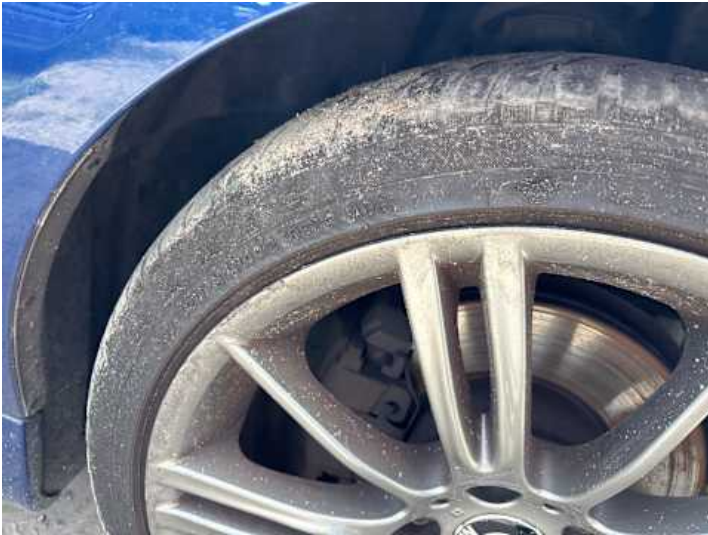
Rad (Kratzer)

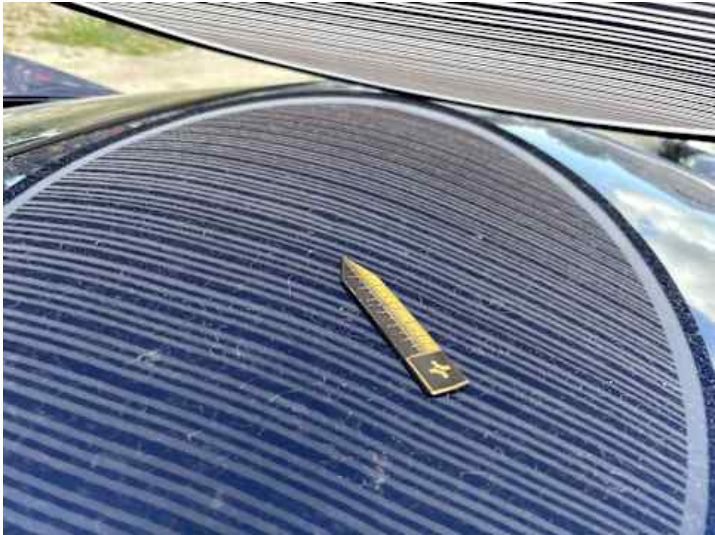
Dach (Delle)

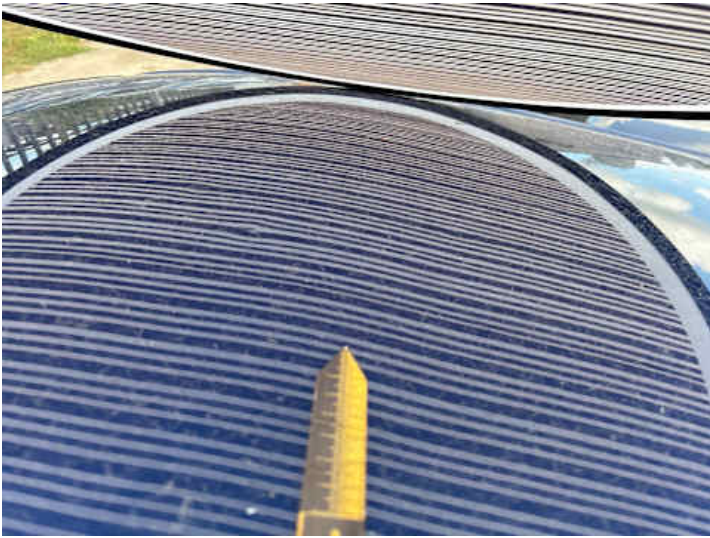
Dach (Delle)

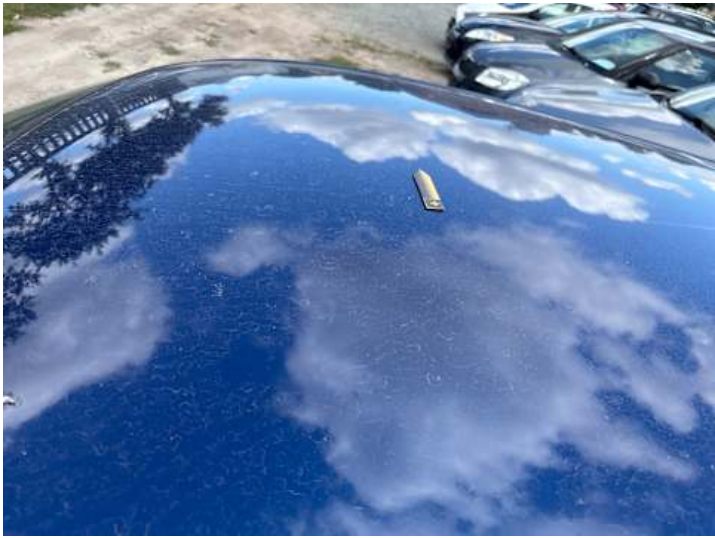
Dach (Delle)

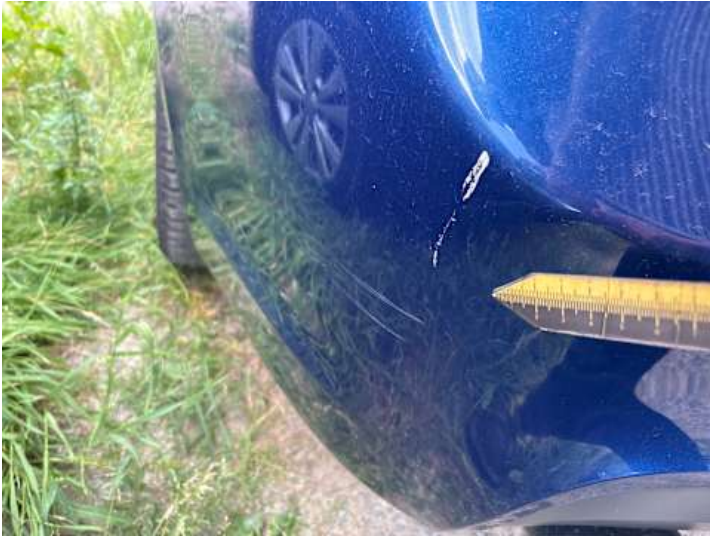
Stoßstange hinten (Kratzer)

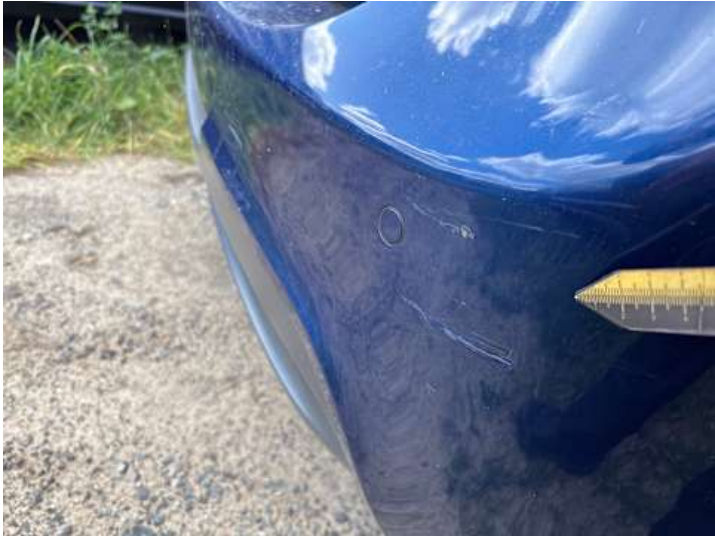
Stoßstange hinten (Kratzer)

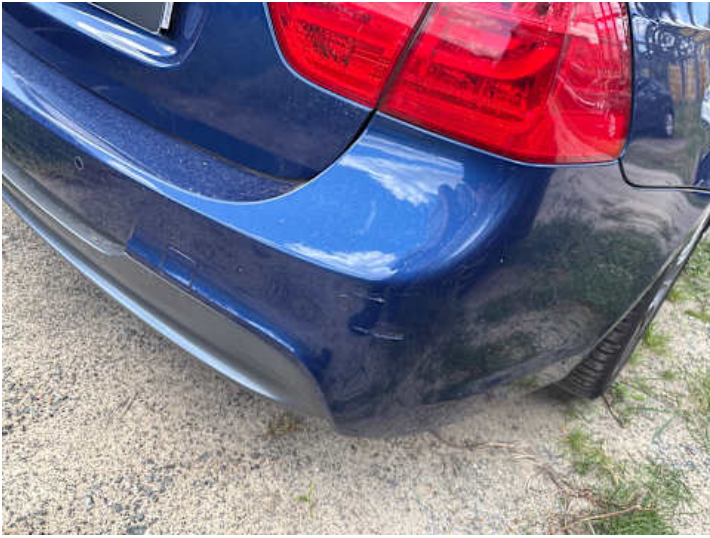
Stoßstange hinten (Kratzer)

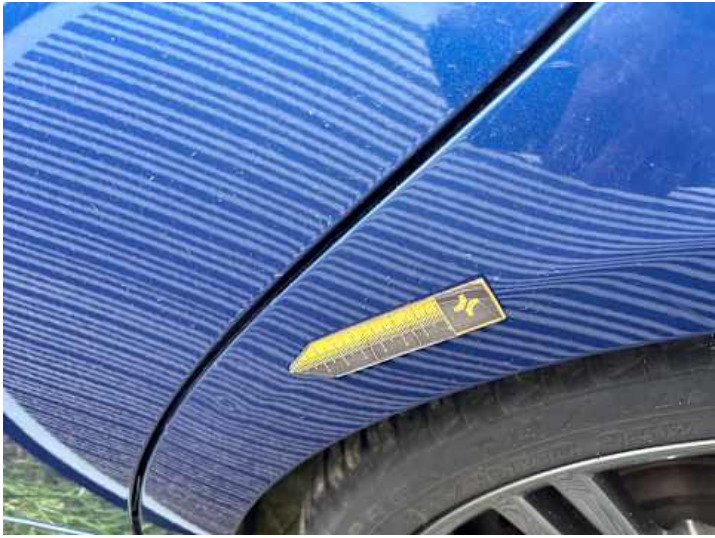
Seitenteil hinten links (Delle)

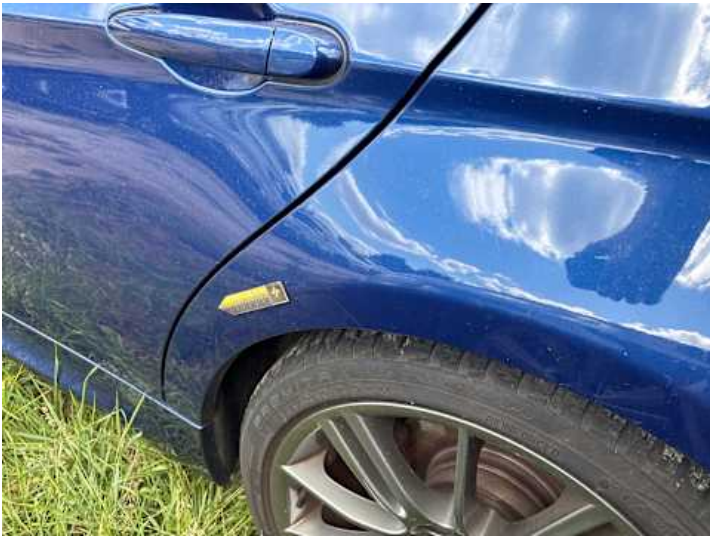
Seitenteil hinten links (Delle)

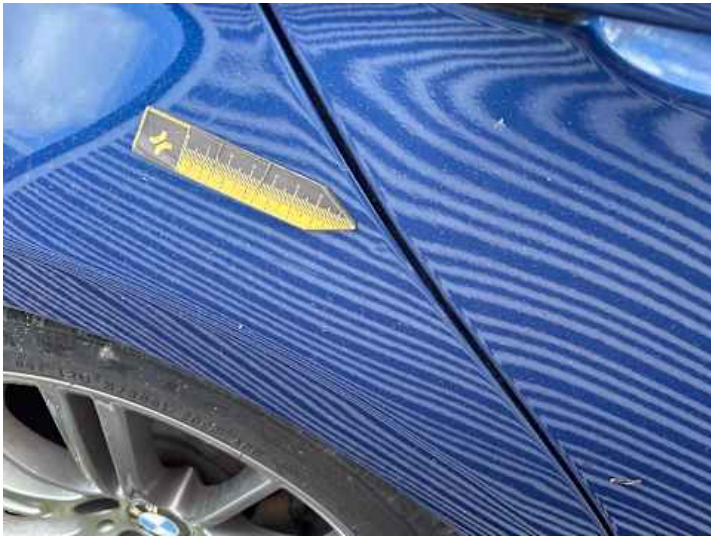
Seitenteil hinten rechts (Delle)

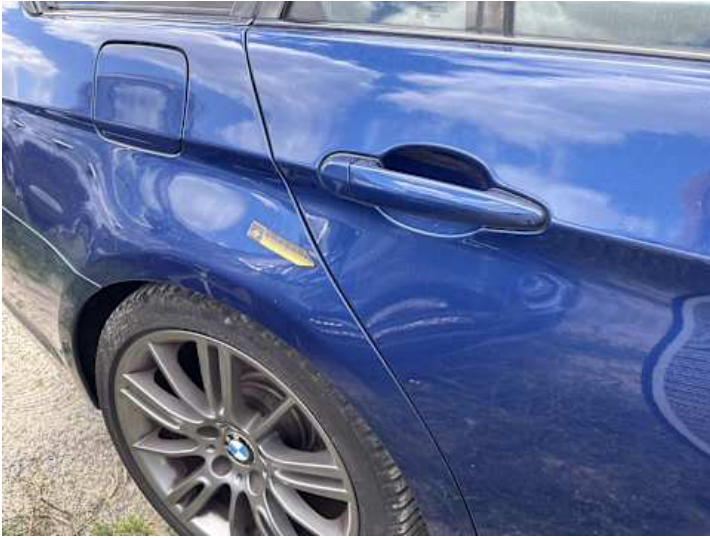
Seitenteil hinten rechts (Delle)

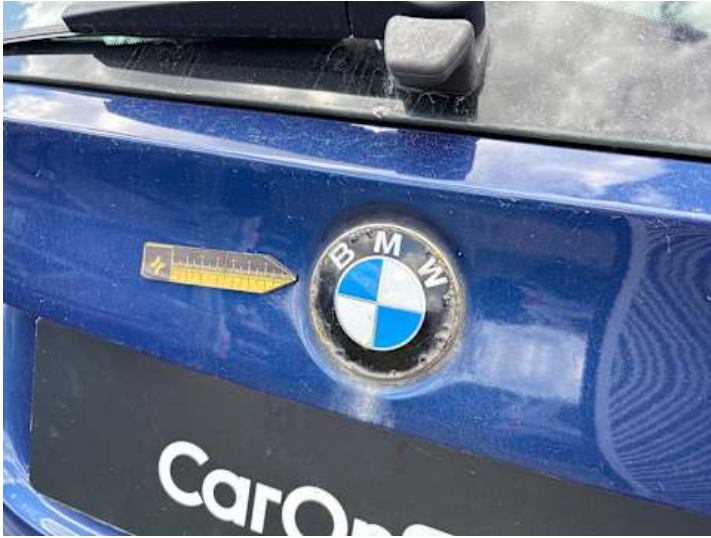
Heckklappe (Rost)

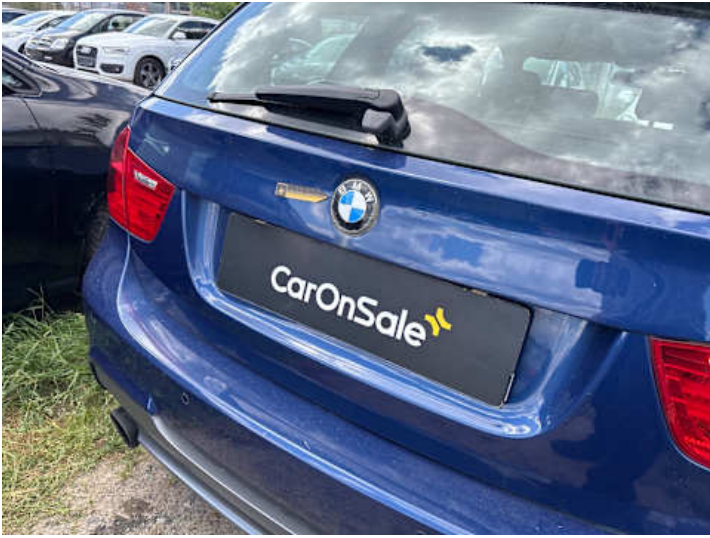
Heckklappe (Rost)

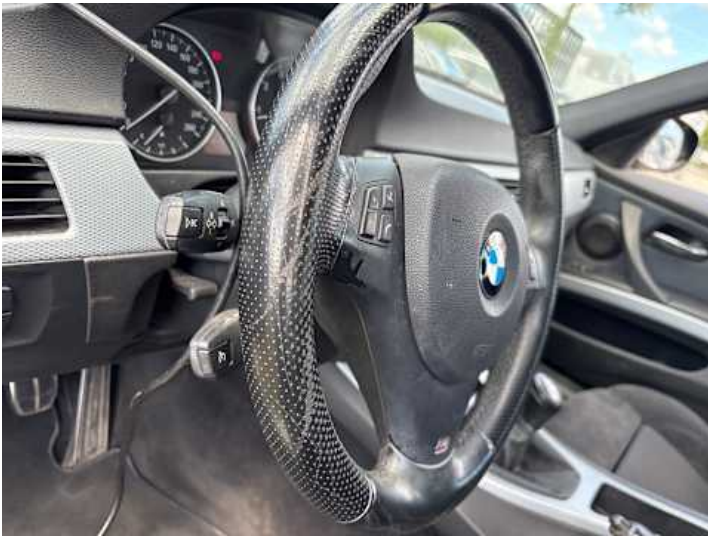
Innenraum (Kratzer)

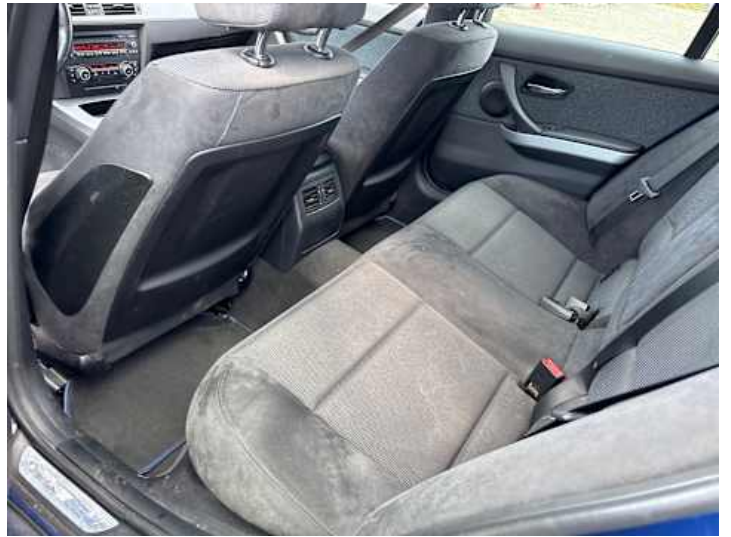
Innenraum (Verschmutzung)

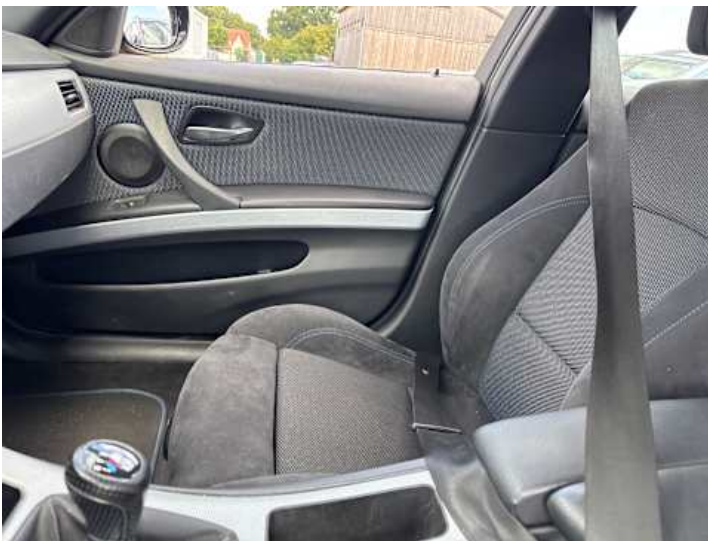
Innenraum (Verschmutzung)

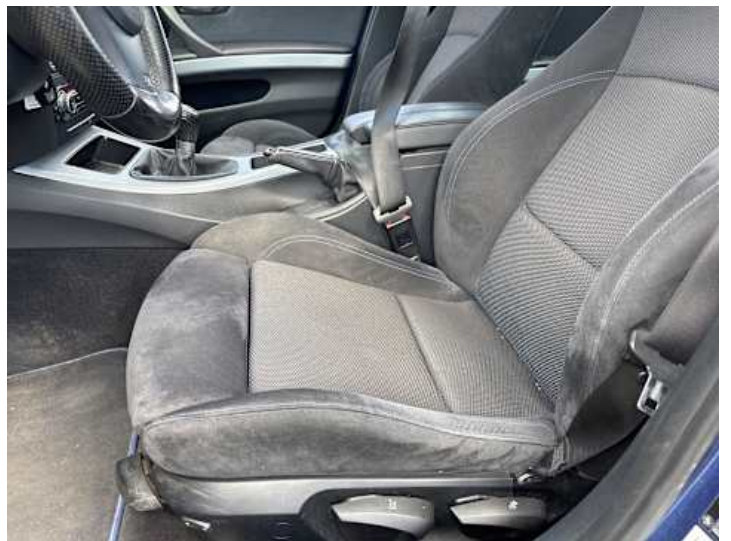
Innenraum (Verschmutzung)
