## Mercedes-Benz A 170 5-türig

EZ 09/2005 | Kleinwagen | Benzin | Schaltgetriebe | 45.042km

Fahrzeug aufgenommen am: 26.08.2026

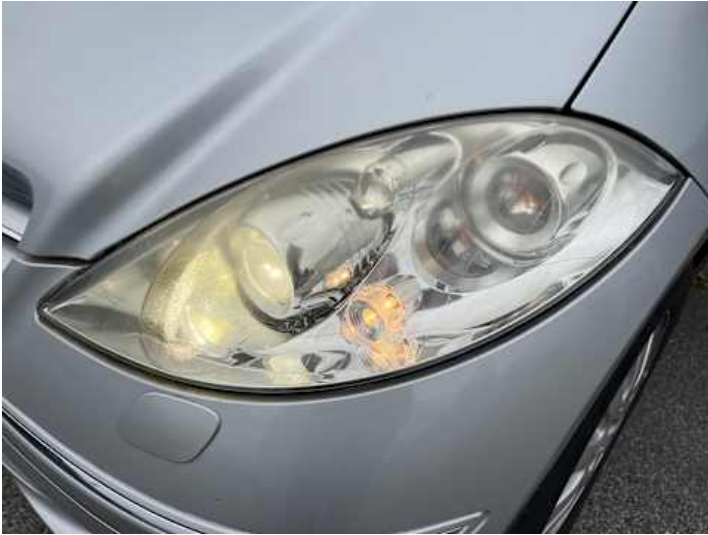
Scheinwerfer (links) (Blind)

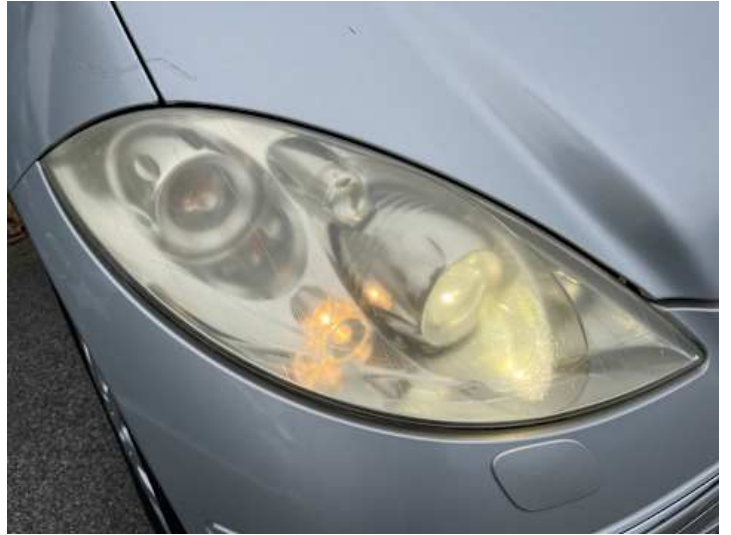
Scheinwerfer (rechts) (Blind)

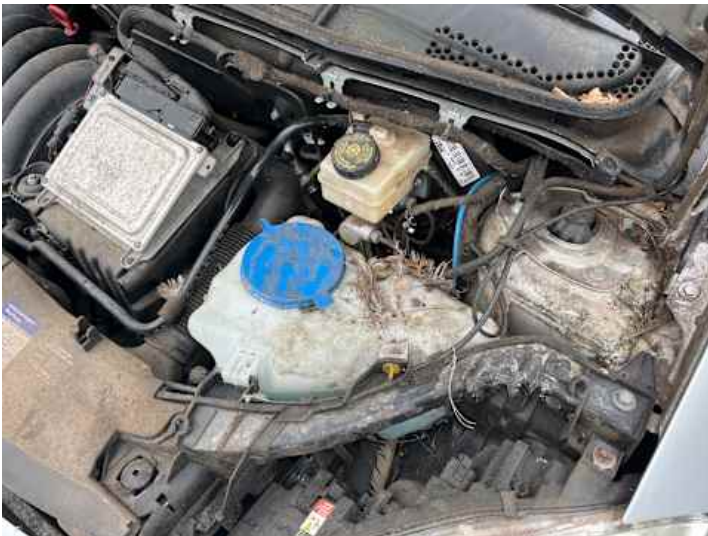
Motorhaube (Anderer Schaden): Motorraum Auffälligkeiten / Beschädigungen

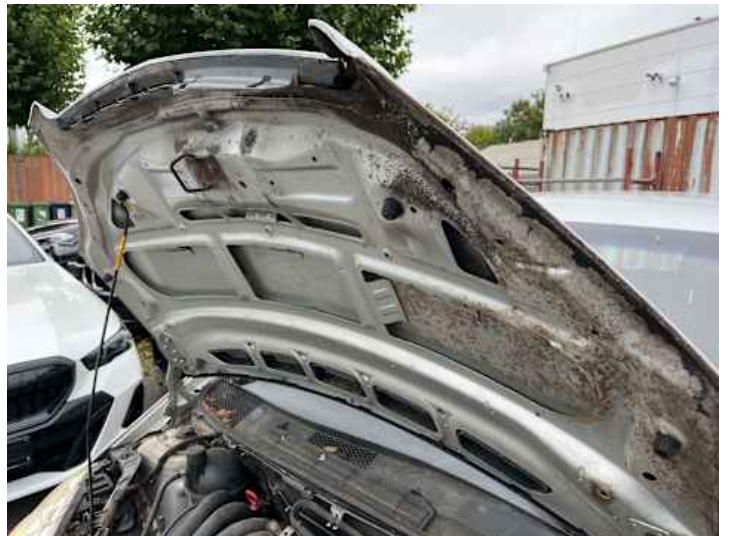
Motorhaube (Anderer Schaden): Motorraum Auffälligkeiten / Beschädigungen

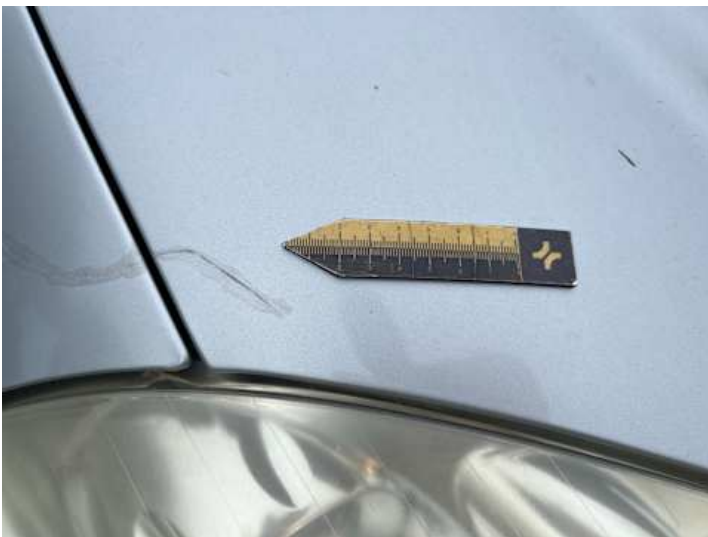
Motorhaube (Kratzer, Unsachgemäß instand gesetzt)

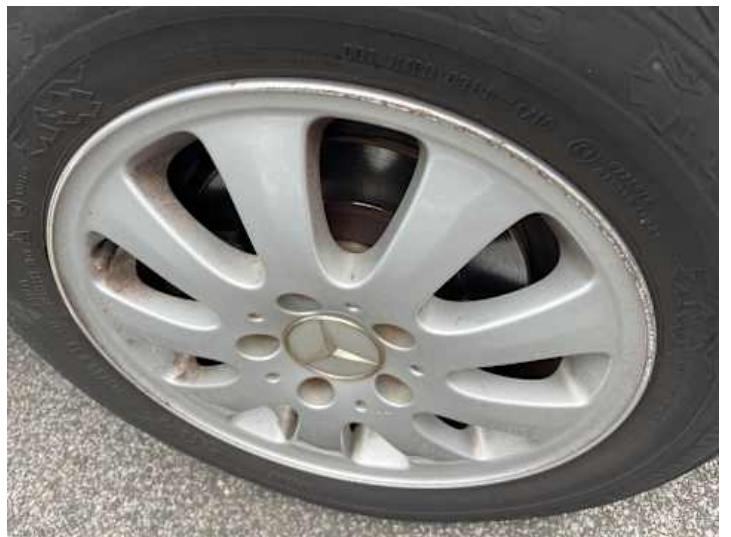
Rad (Kerben, Kratzer)

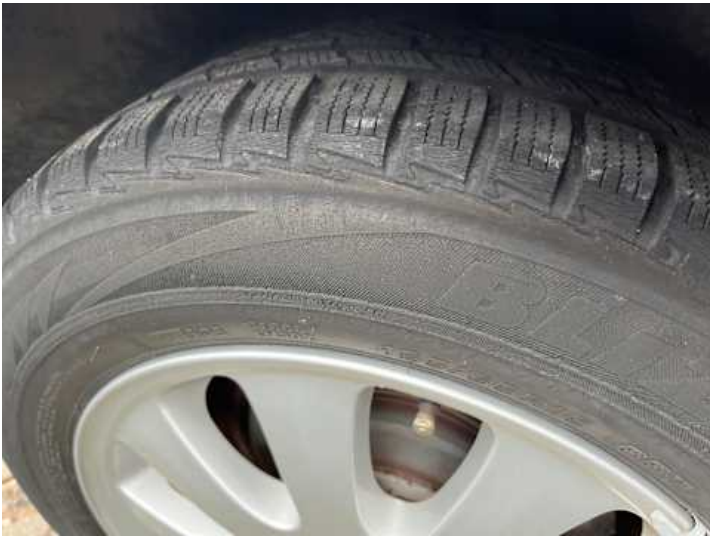
Rad (vehicle.damage-label.porous)

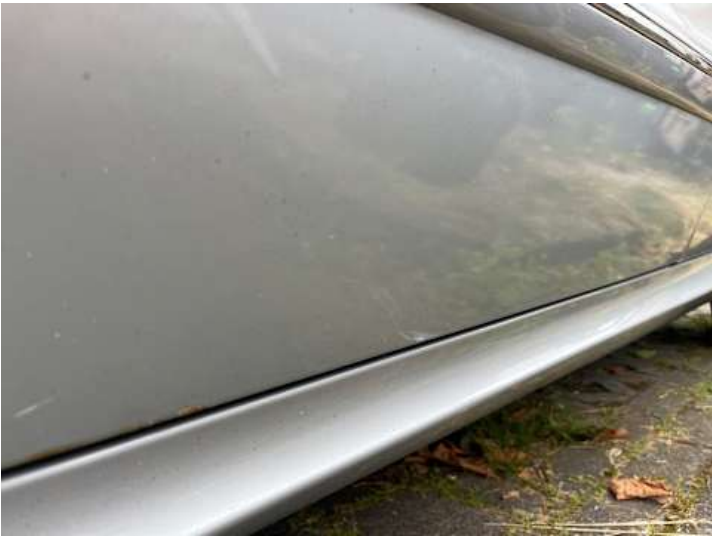
Fahrtür (Rost)

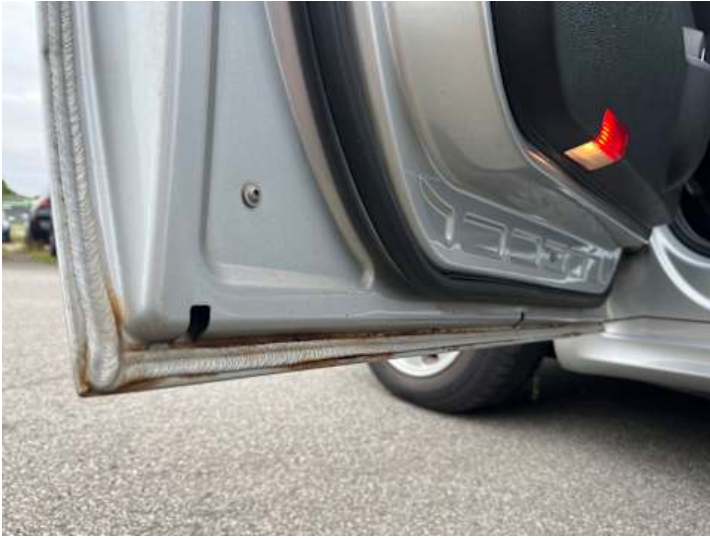
Fahrtür (Rost)

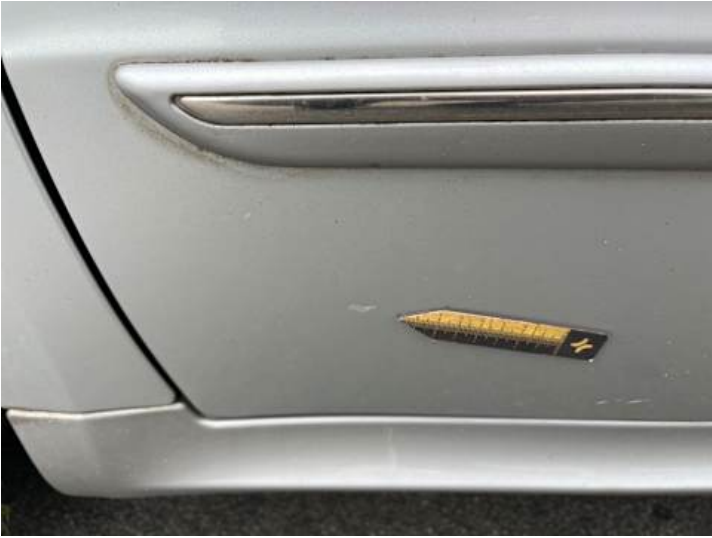
Fahrtür (Kratzer)

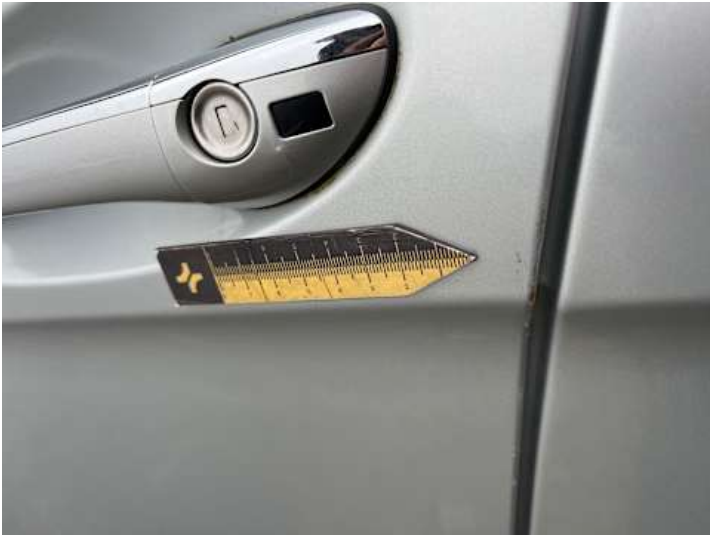
Fahrtür (Kratzer)

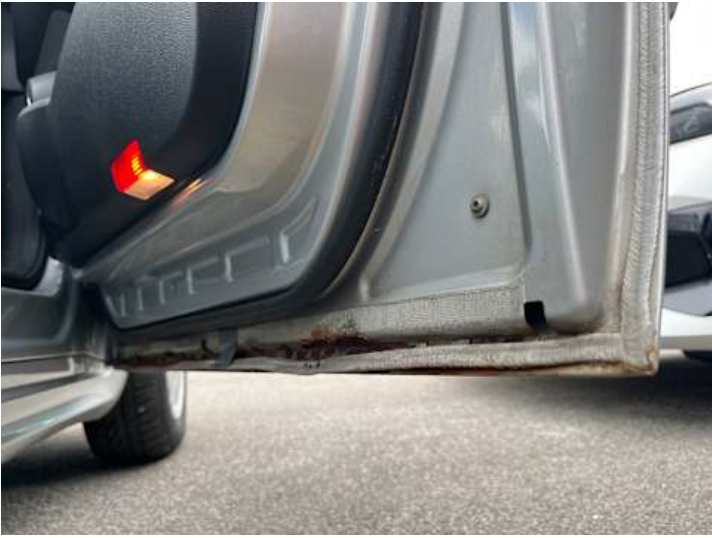
Beifahrtür (Rost)

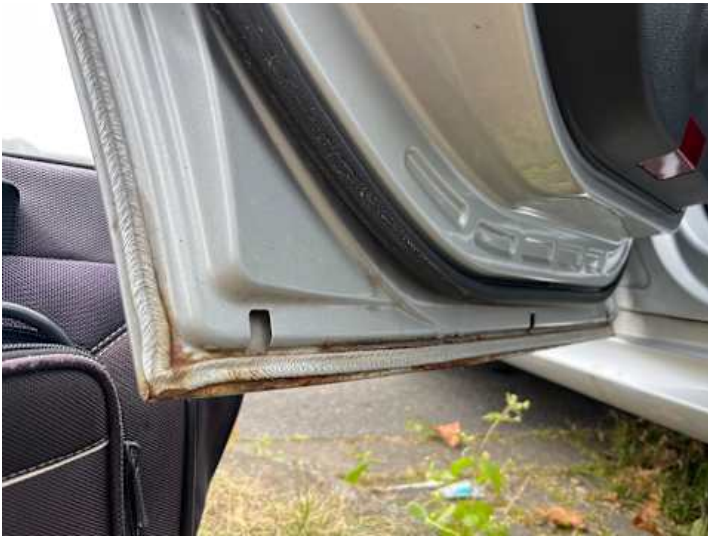
Türe hinten links (Rost)

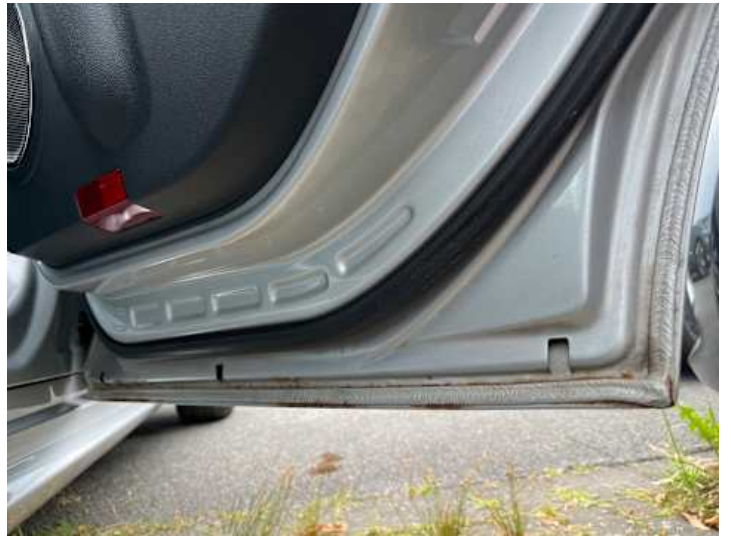
Türe hinten rechts (Rost)

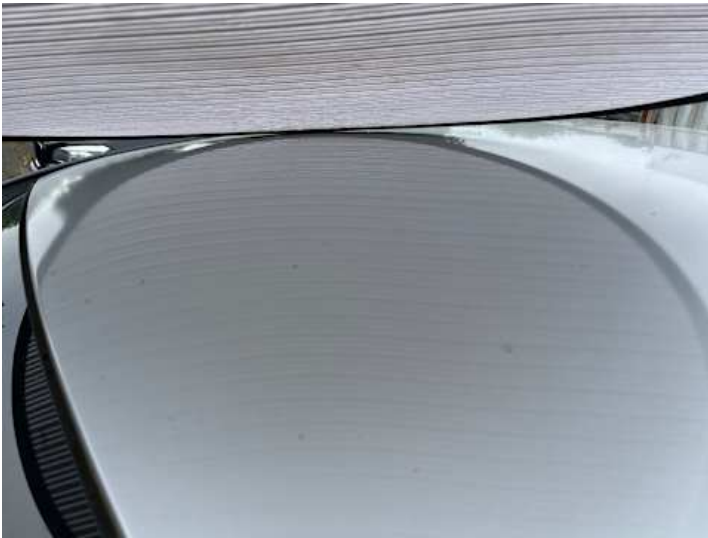
Dach (Delle)

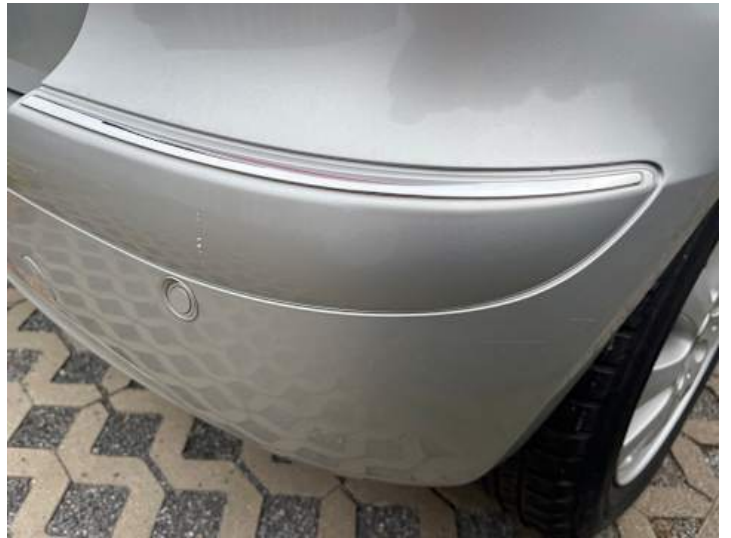
Stoßstange hinten (Kratzer)

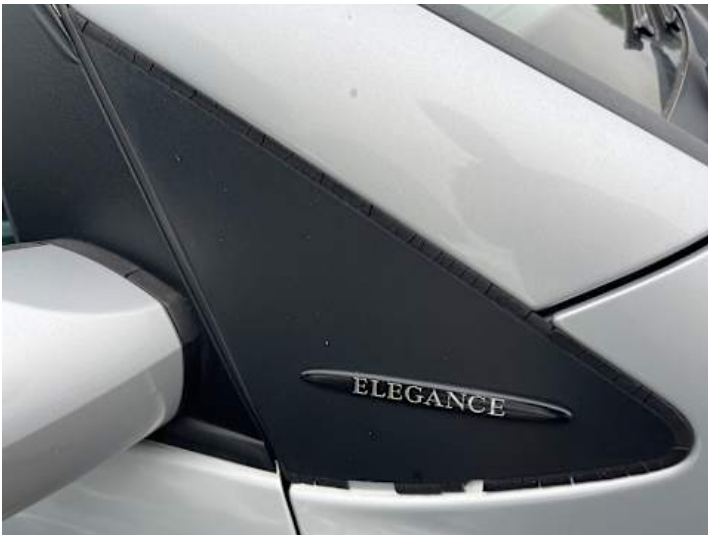
Kotflügel vorne rechts (Riss/Bruch)

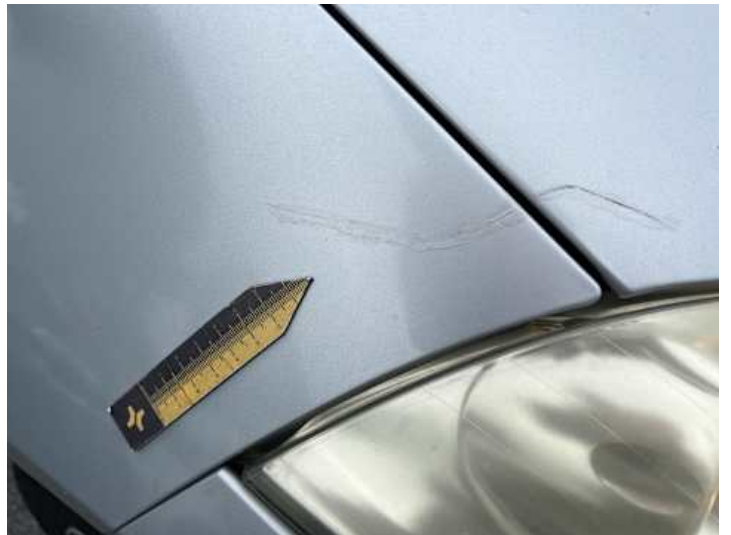
Kotflügel vorne rechts (Kratzer, Unsachgemäß instand gesetzt)

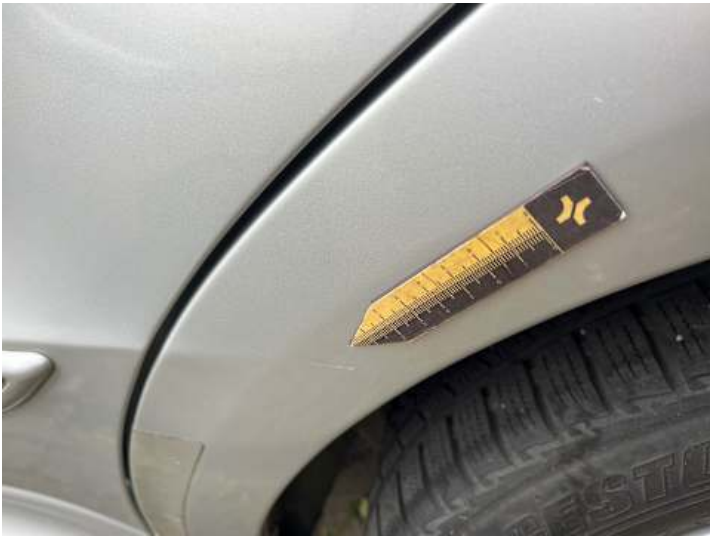
Seitenteil hinten links (Kratzer)

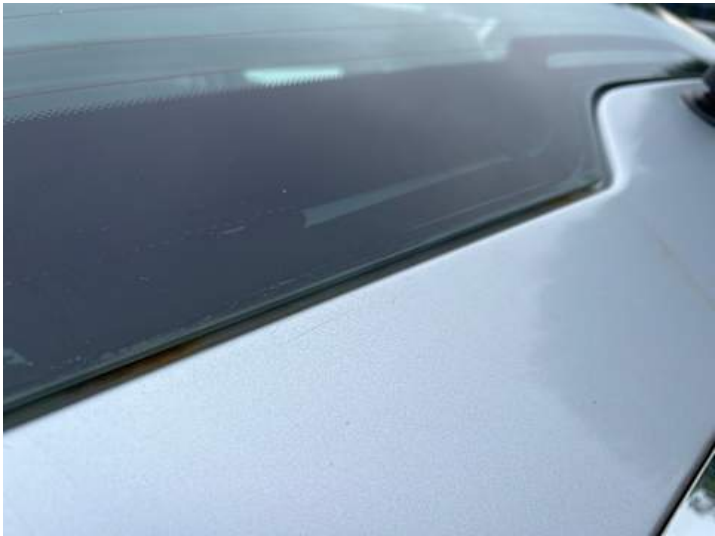
Heckklappe (Rost)
