## Fiat Punto 1.2 8V Dynamic

EZ 06/2004 | Kleinwagen | Benzin | Schaltgetriebe | 236.026km  
Besteuerung: Differenzbesteuert (§25a UStG)  
Fahrzeugstandort: 74\*\*\*  
Fahrzeug aufgenommen am: 27.07.2026

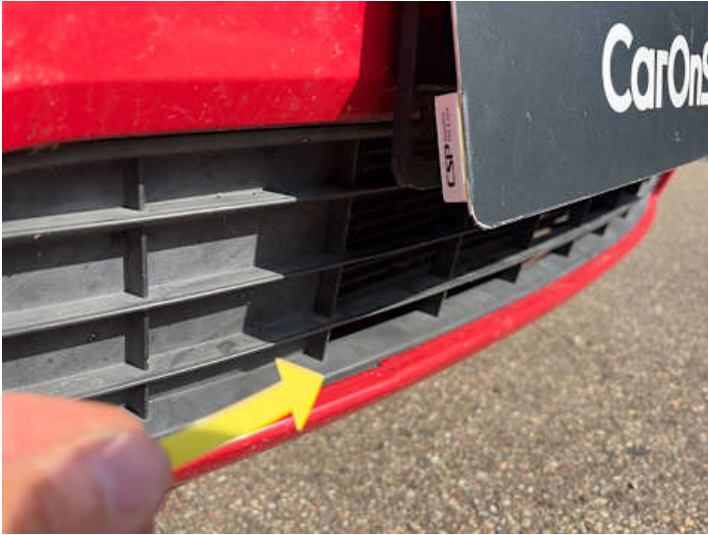
Stoßstange vorne (Riss/Bruch)

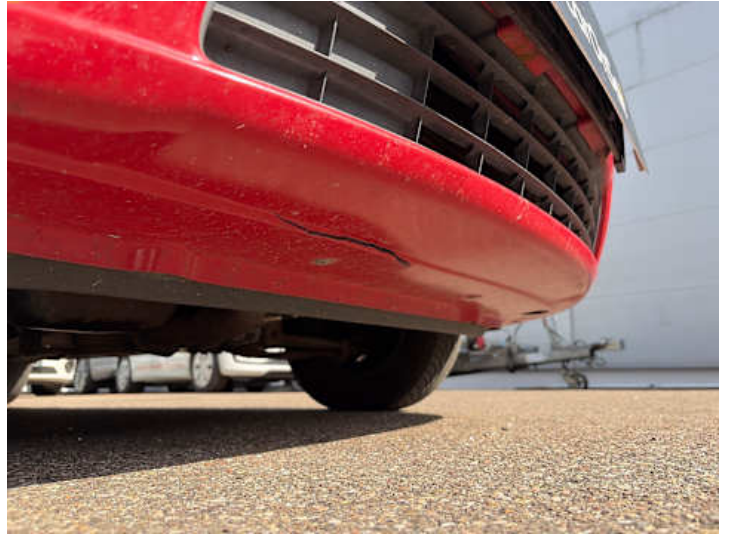
Stoßstange vorne (Riss/Bruch)

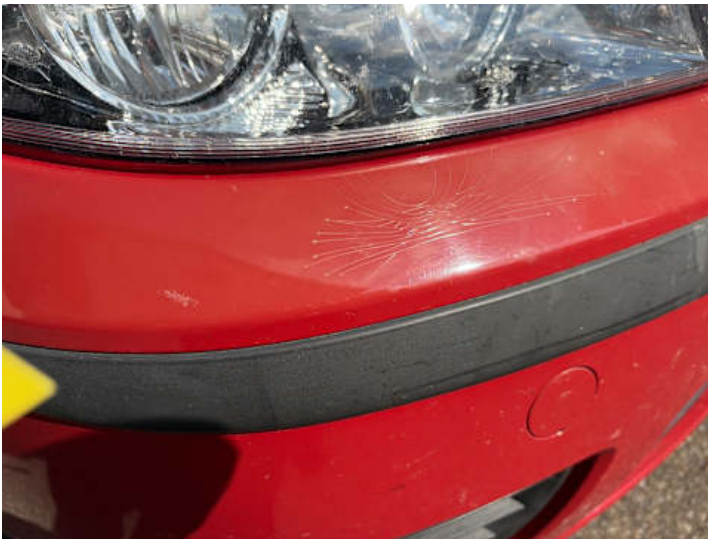
Stoßstange vorne (Kratzer, Lackschaden, Ausgeblichen/Matt)

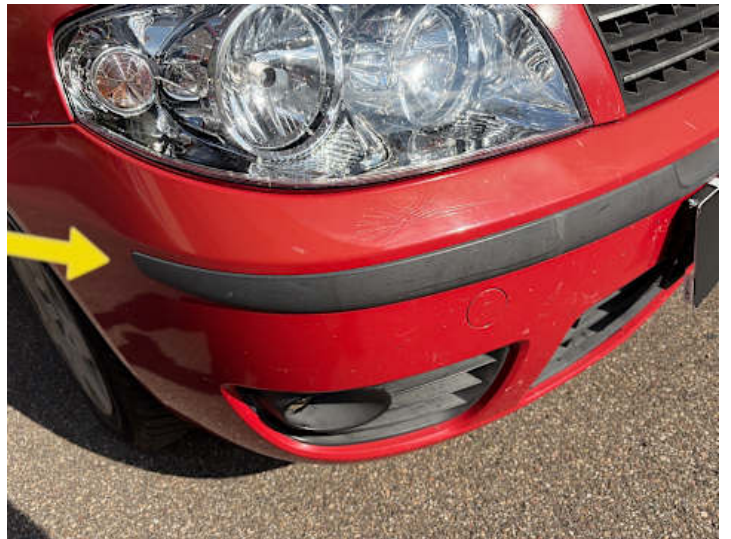
Stoßstange vorne (Kratzer, Lackschaden, Ausgeblichen/Matt)

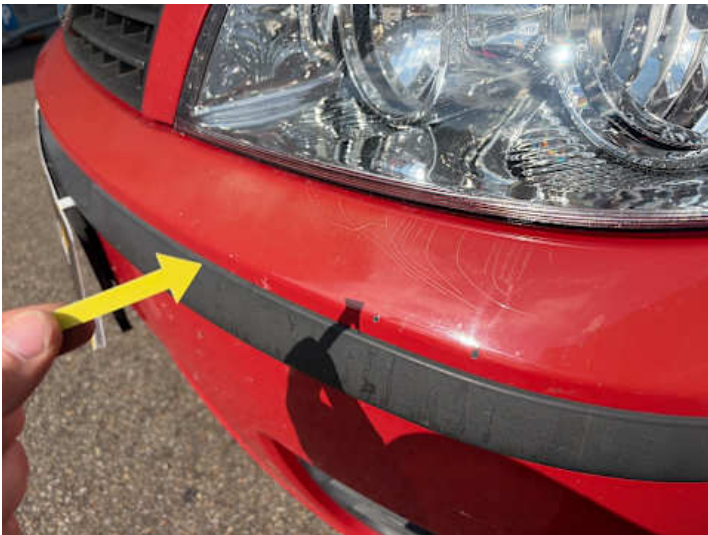
Stoßstange vorne (Kratzer, Lackschaden, Ausgeblichen/Matt)

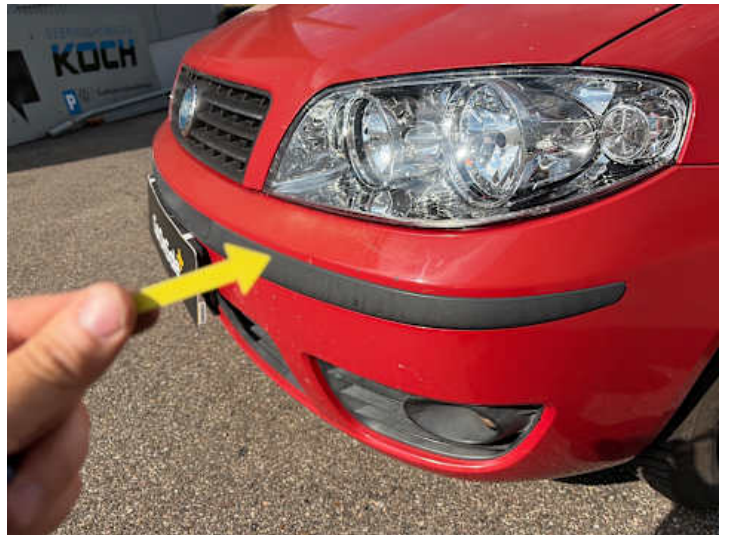
Stoßstange vorne (Kratzer, Lackschaden, Ausgeblichen/Matt)

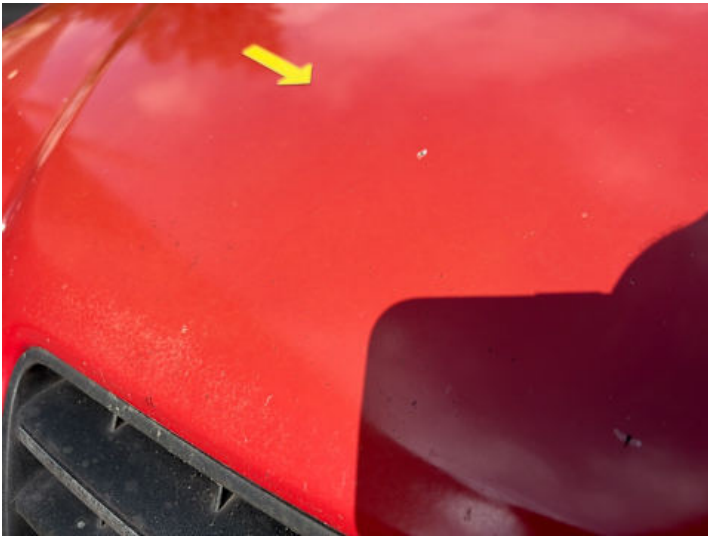
Motorhaube (Kratzer, Ausgeblichen/Matt, Delle)

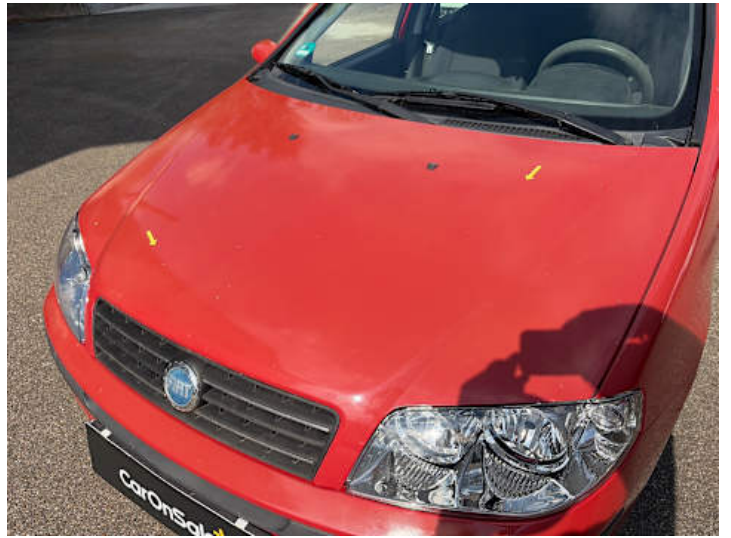
Motorhaube (Kratzer, Ausgeblichen/Matt, Delle)

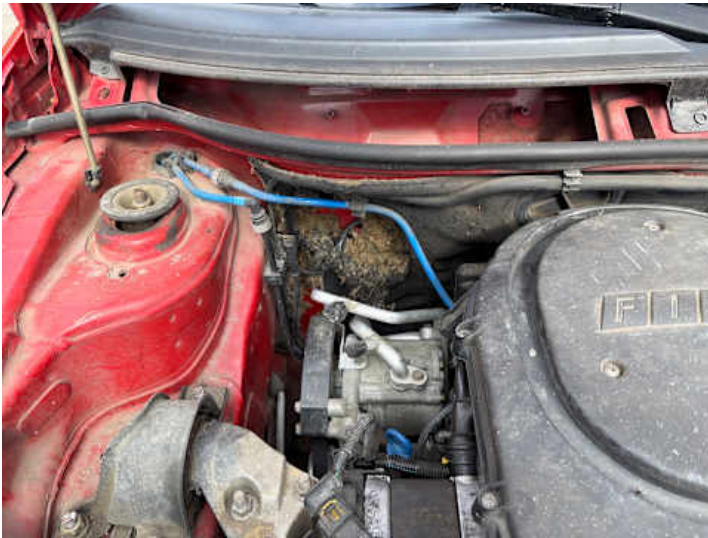
Motorhaube (Riss/Bruch)

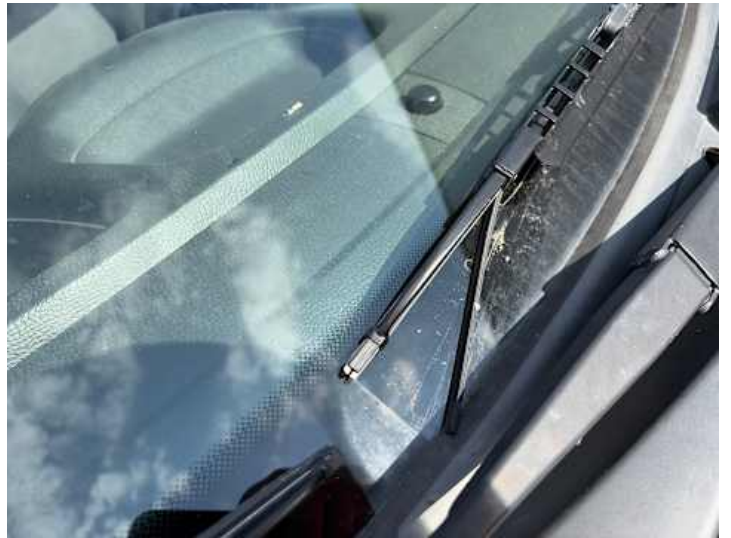
Windschutzscheibe (Riss/Bruch, Anderer Schaden): Wischer defekt;

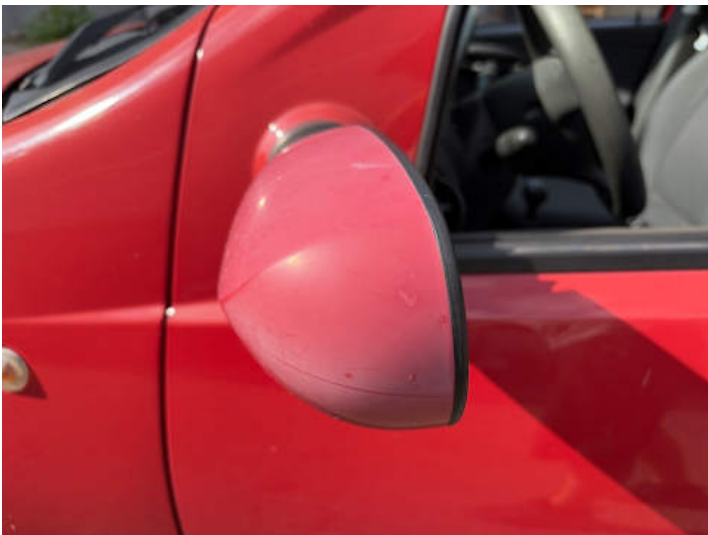
Fahrtür (Ausgeblichen/Matt, Kratzer, Delle)

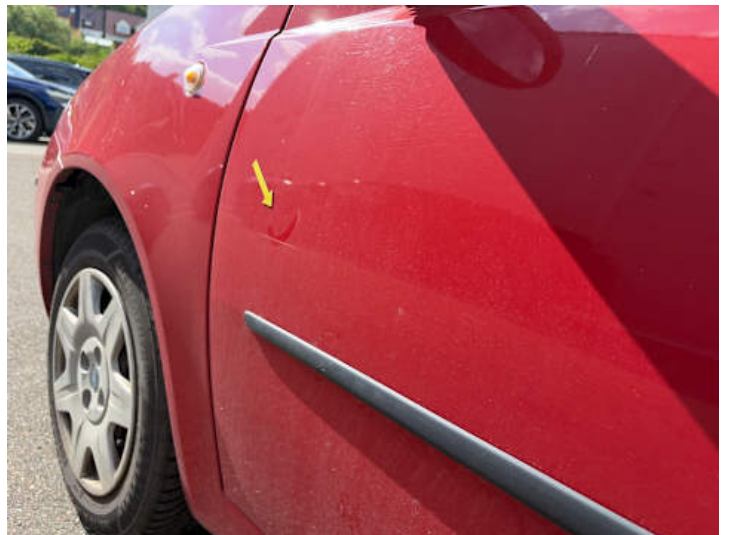
Fahrtür (Ausgeblichen/Matt, Kratzer, Delle)

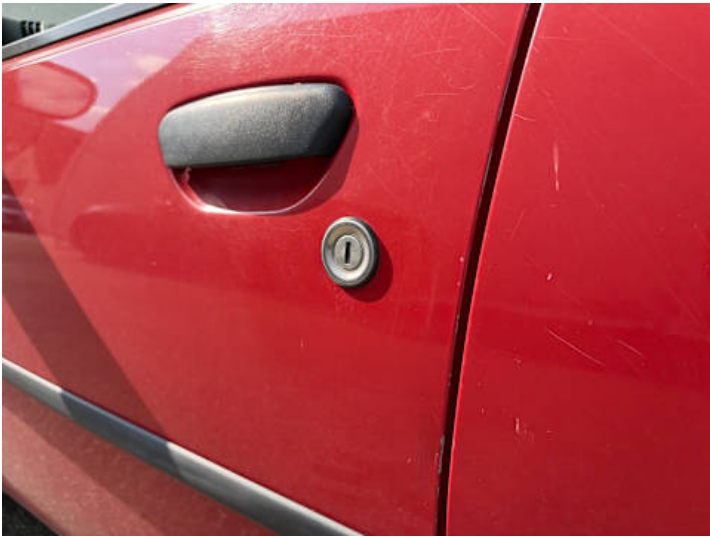
Fahrtür (Ausgeblichen/Matt, Kratzer, Delle)

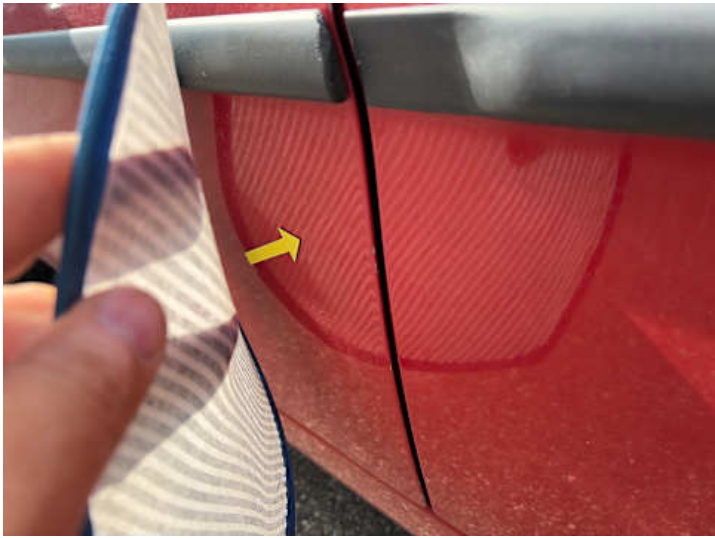
Fahrtür (Ausgeblichen/Matt, Kratzer, Delle)

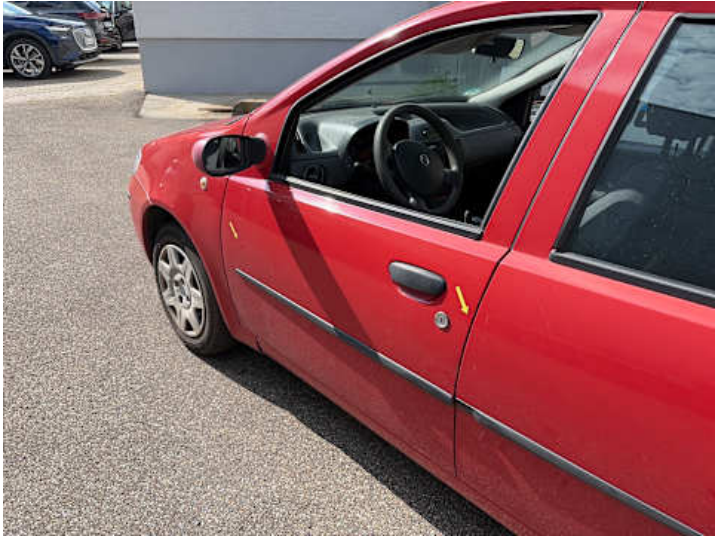
Fahrtür (Ausgeblichen/Matt, Kratzer, Delle)

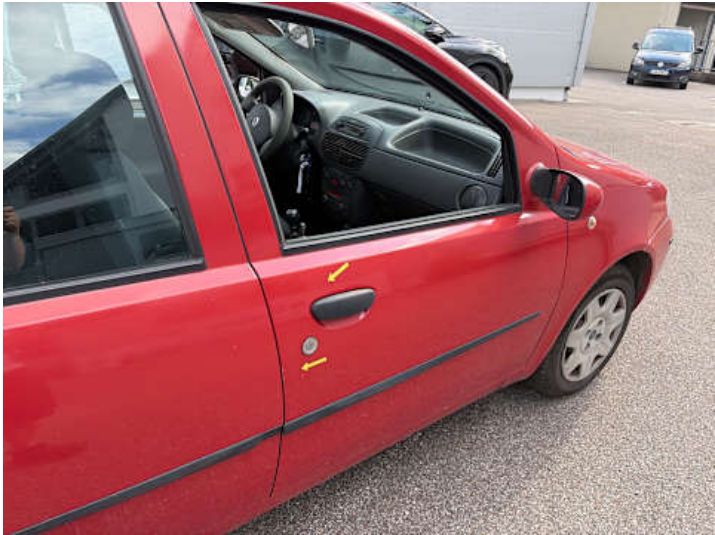
Beifahrtür (Ausgeblichen/Matt, Kratzer)

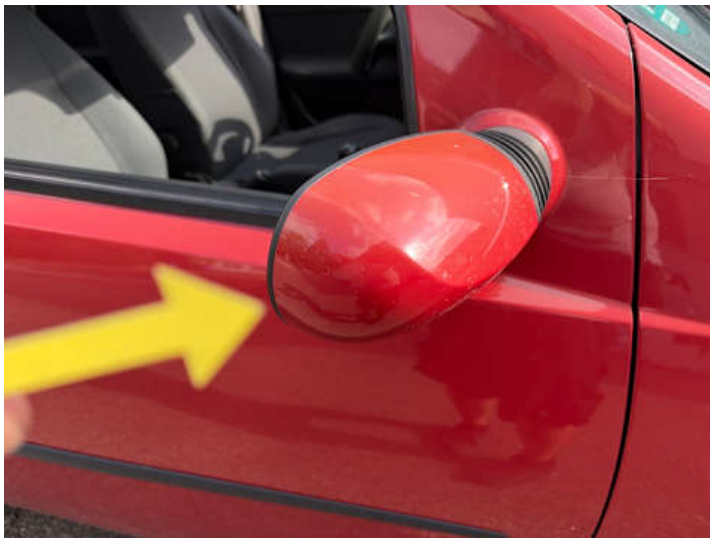
Beifahrertür (Ausgeblichen/Matt, Kratzer)

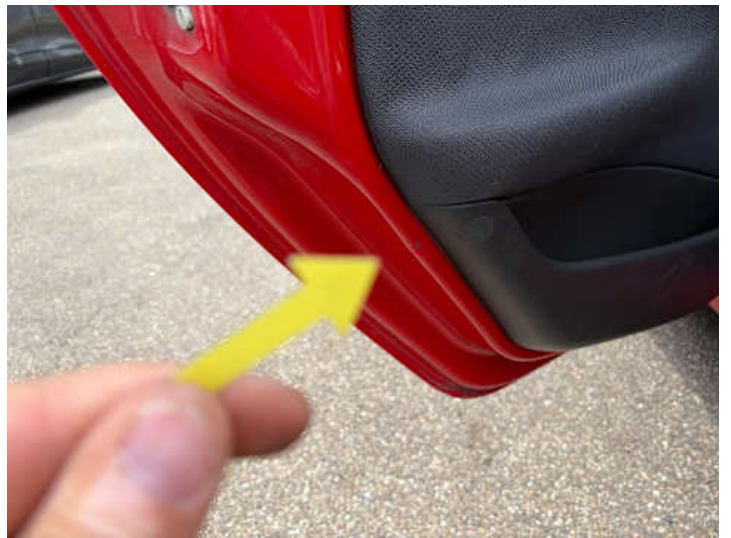
Türe hinten links (Kratzer, Ausgeblichen/Matt, Delle)

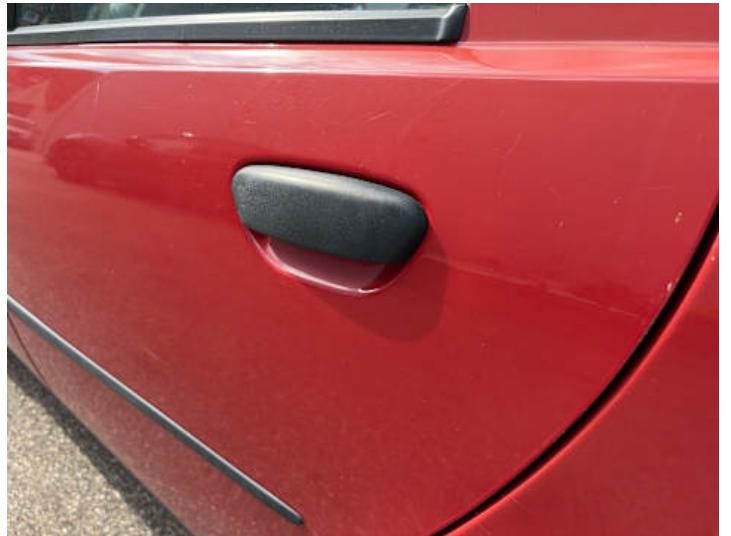
Türe hinten links (Kratzer, Ausgeblichen/Matt, Delle)

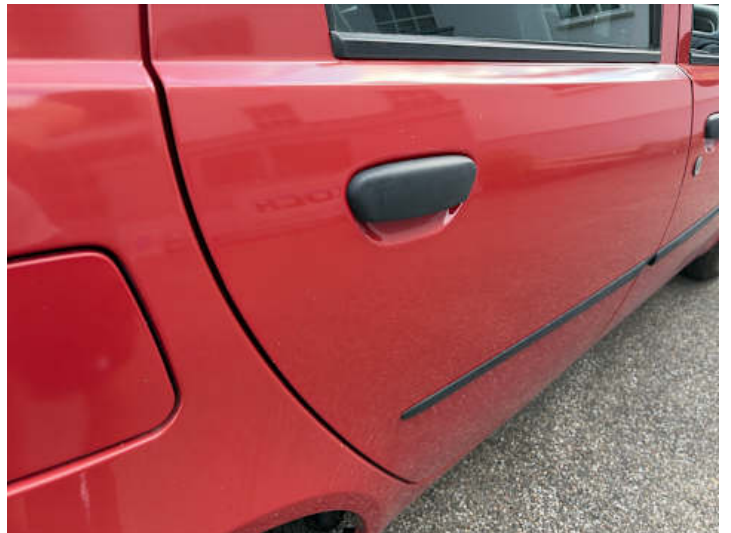
Türe hinten rechts (Kratzer, Delle, Ausgeblichen/Matt)

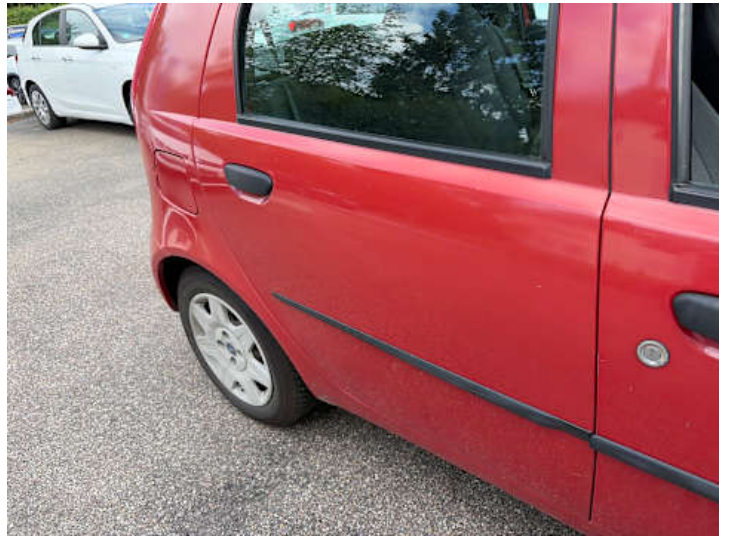
Türe hinten rechts (Kratzer, Delle, Ausgeblichen/Matt)

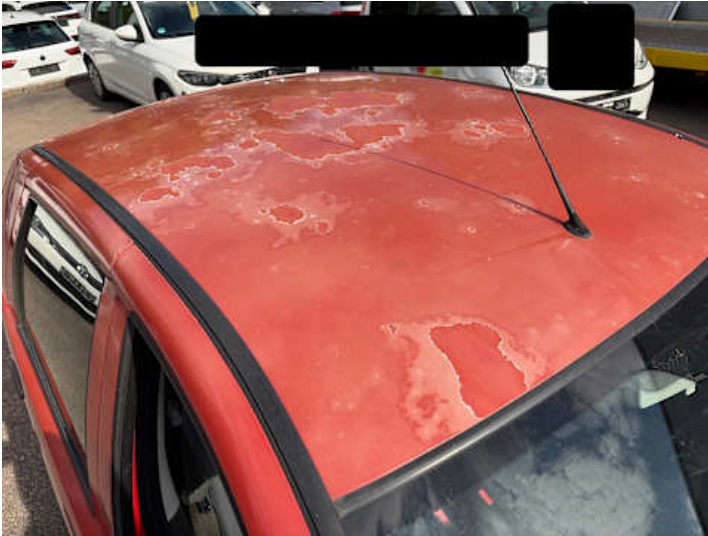
Dach (Ausgeblichen/Matt, Kratzer, Lackschaden)

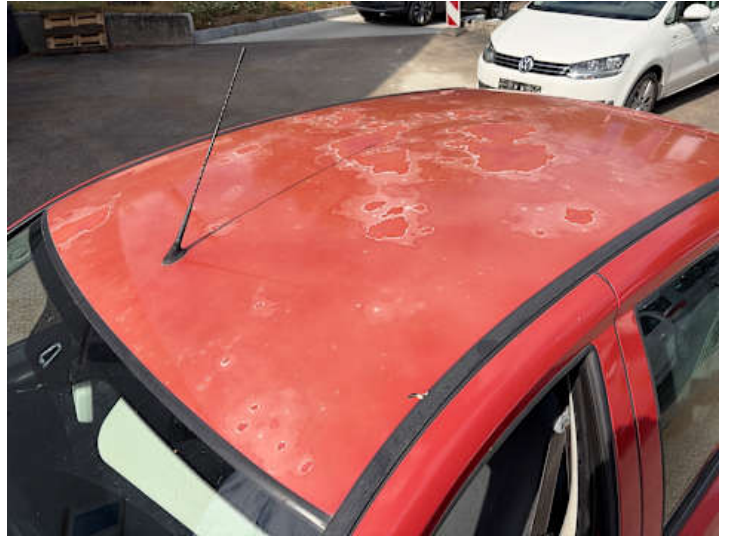
Dach (Ausgeblichen/Matt, Kratzer, Lackschaden)

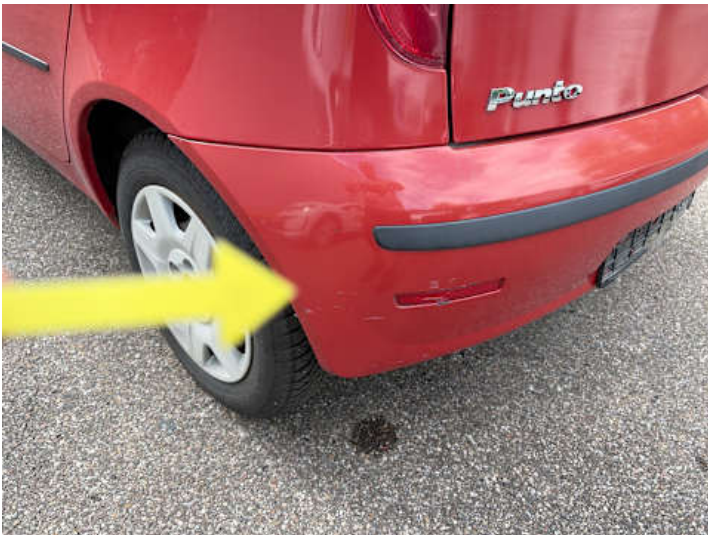
Stoßstange hinten (Kratzer, Ausgeblichen/Matt)

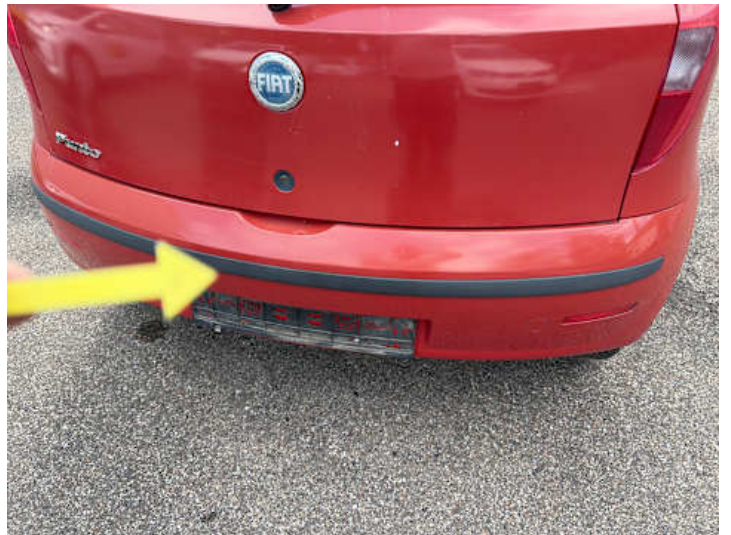
Stoßstange hinten (Kratzer, Ausgeblichen/Matt)

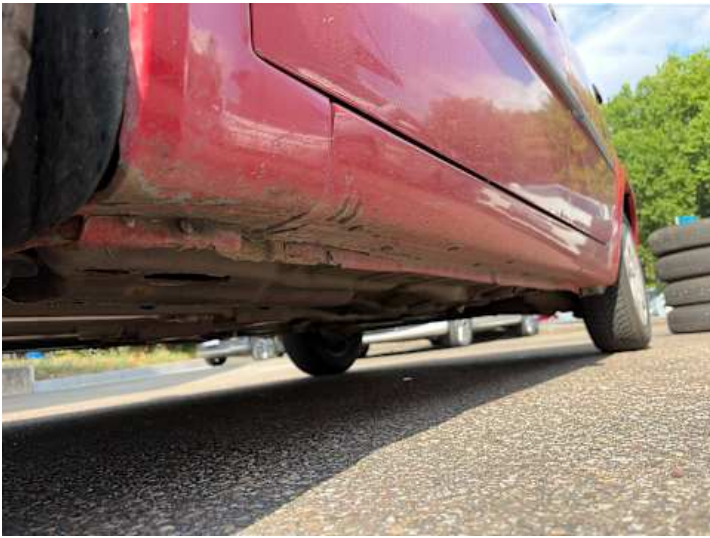
Schweller links (Delle, Rost, Kratzer)

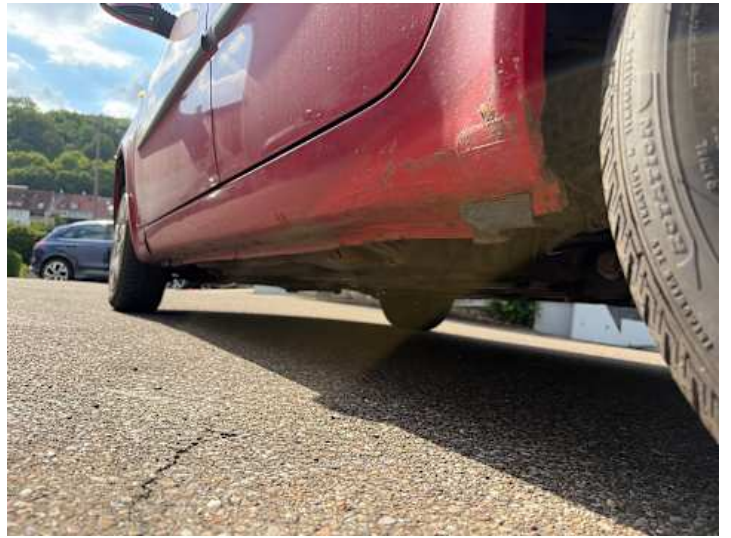
Schweller links (Delle, Rost, Kratzer)

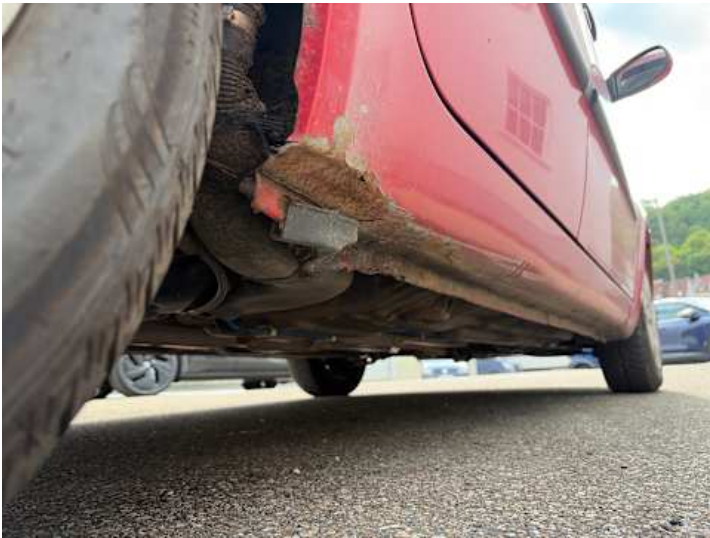
Schweller rechts (Rost)

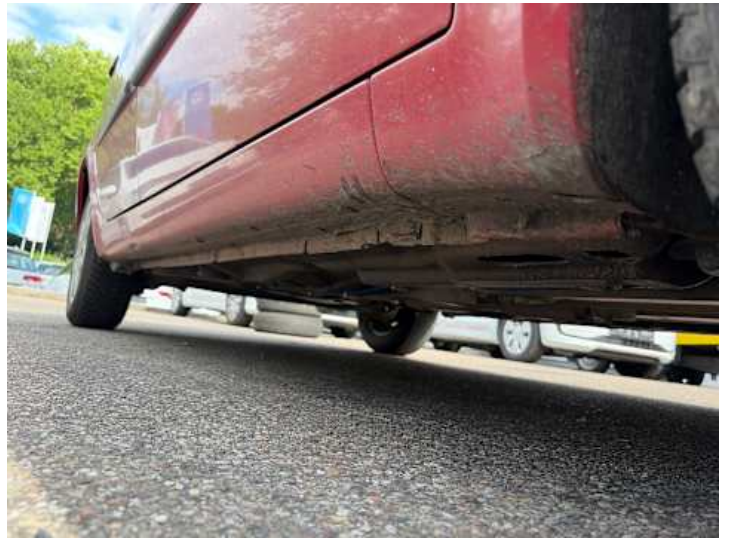
Schweller rechts (Rost)

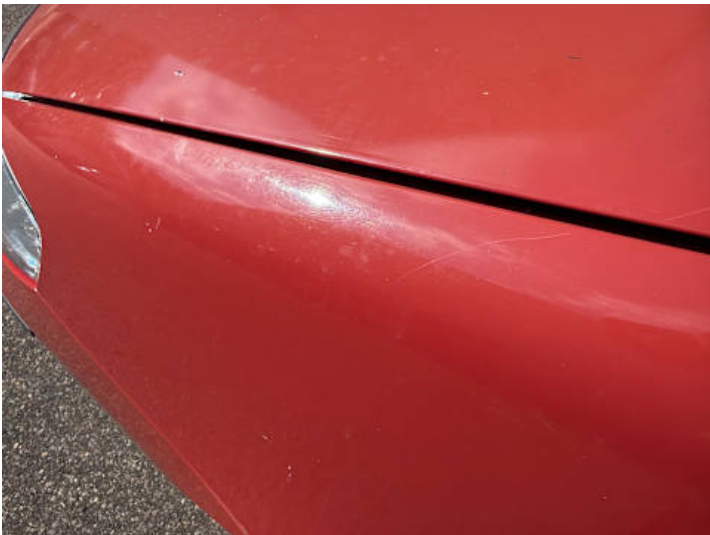
Kotflügel vorne links (Kratzer, Delle)

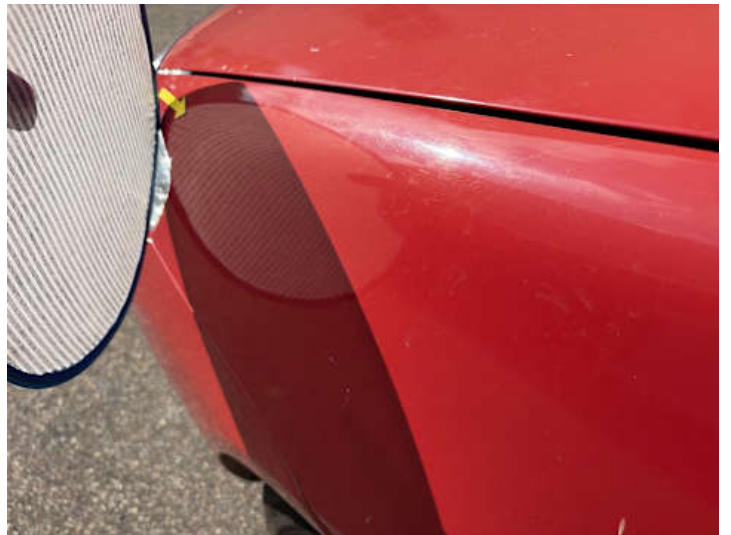
Kotflügel vorne links (Kratzer, Delle)

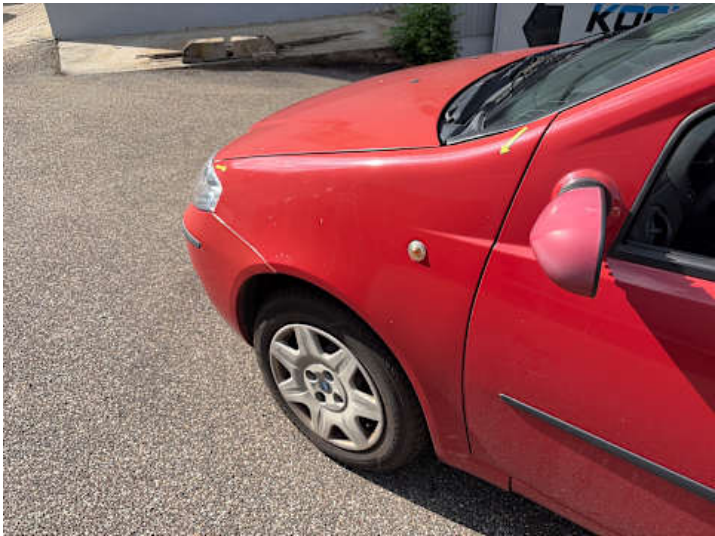
Kotflügel vorne links (Kratzer, Delle)

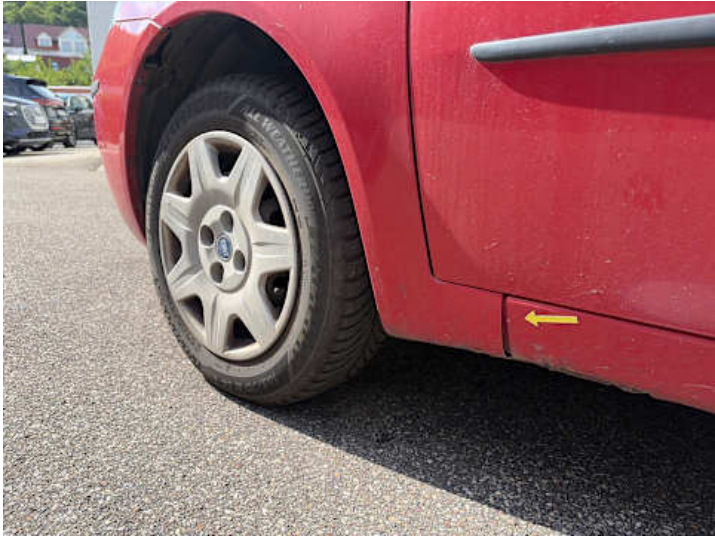
Kotflügel vorne links (Spaltmaße ungenau)

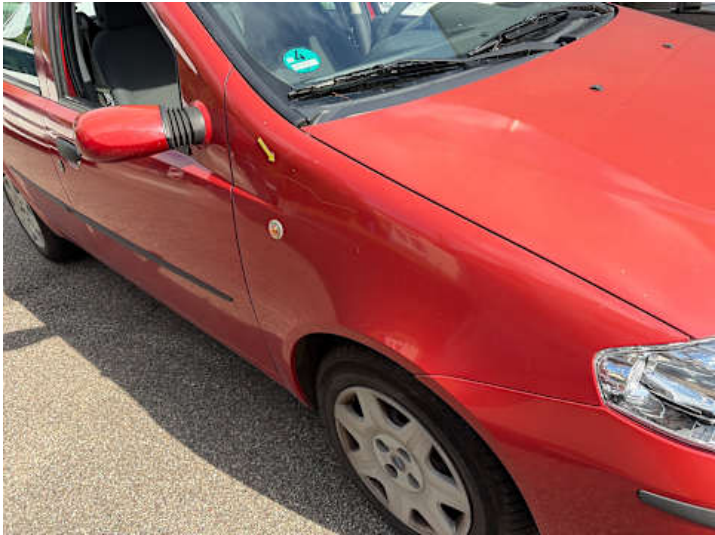
Kotflügel vorne rechts (Kratzer, Delle)

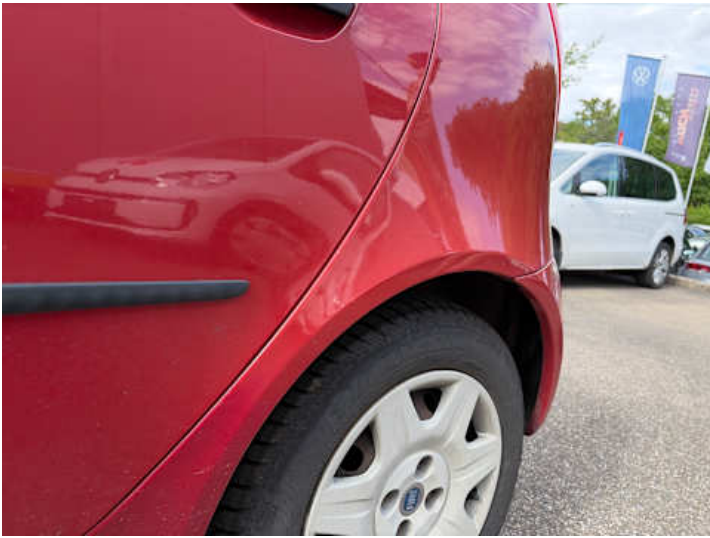
Seitenteil hinten links (Kratzer, Ausgeblichen/Matt, Delle)

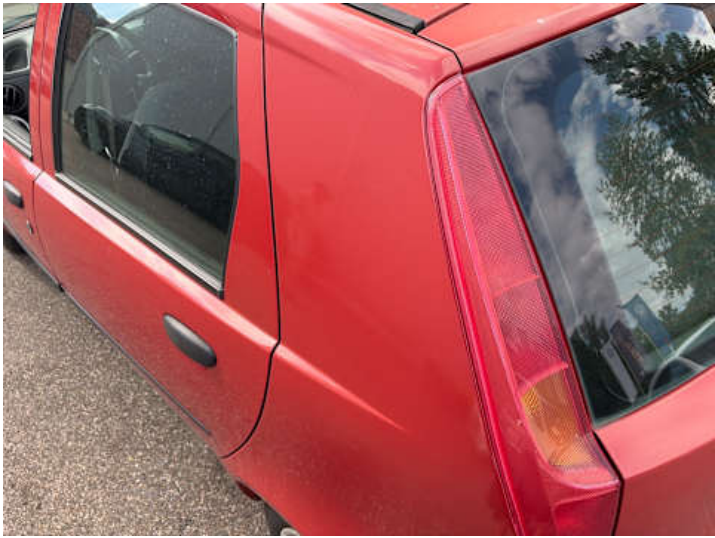
Seitenteil hinten links (Kratzer, Ausgeblichen/Matt, Delle)

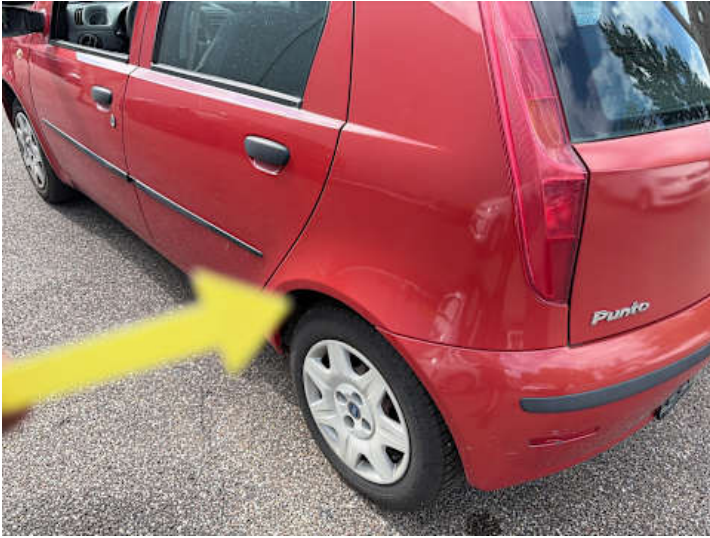
Seitenteil hinten links (Kratzer, Ausgeblichen/Matt, Delle)

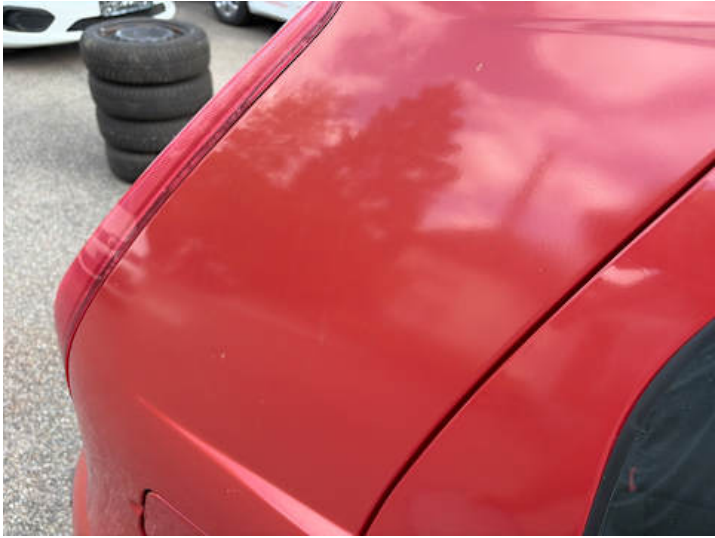
Seitenteil hinten rechts (Ausgeblichen/Matt, Kratzer)

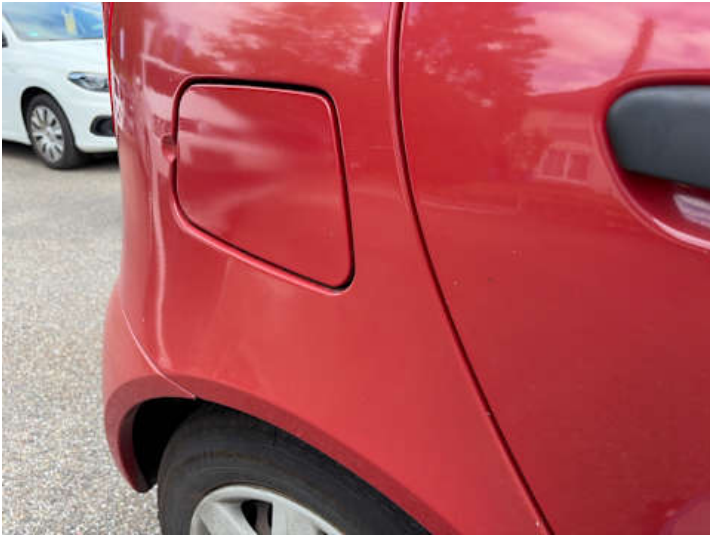
Seitenteil hinten rechts (Ausgeblichen/Matt, Kratzer)

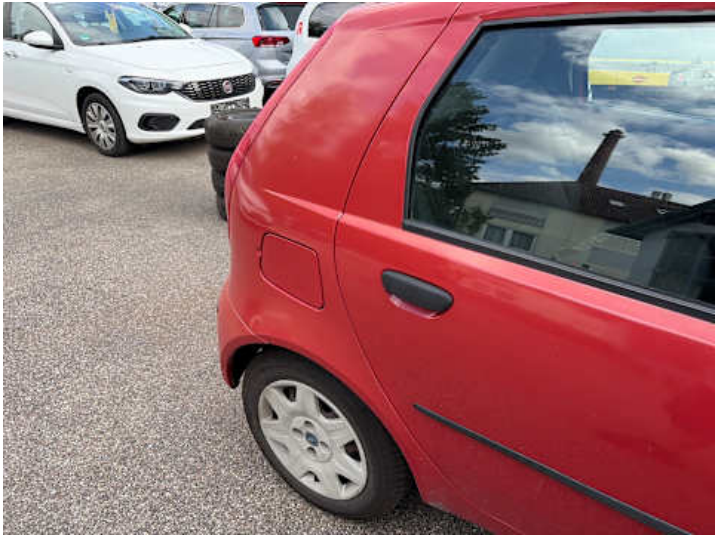
Seitenteil hinten rechts (Ausgeblichen/Matt, Kratzer)

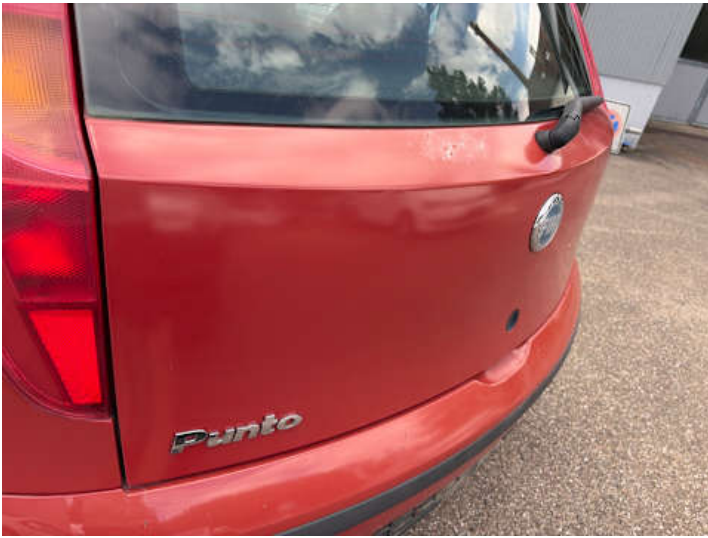
Heckklappe (Lackschaden, Ausgeblichen/Matt, Kratzer)

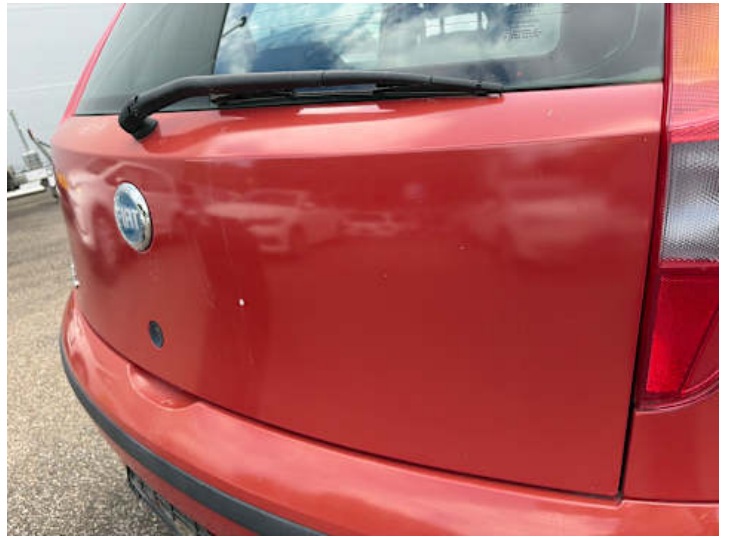
Heckklappe (Lackschaden, Ausgeblichen/Matt, Kratzer)

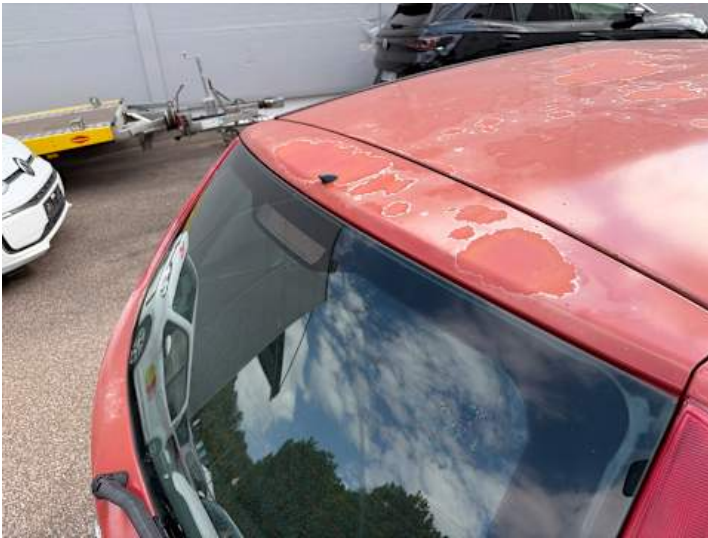
Heckklappe (Lackschaden, Ausgeblichen/Matt, Kratzer)

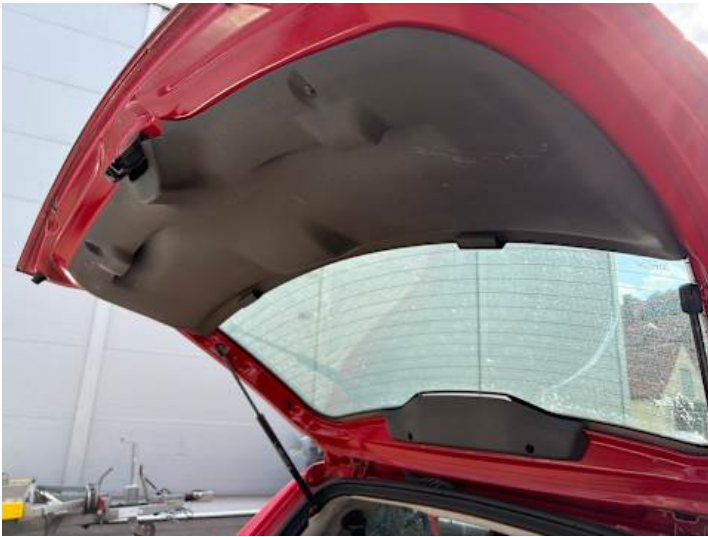
Innenraum (Verschleiß, Verschmutzung, Kratzer)

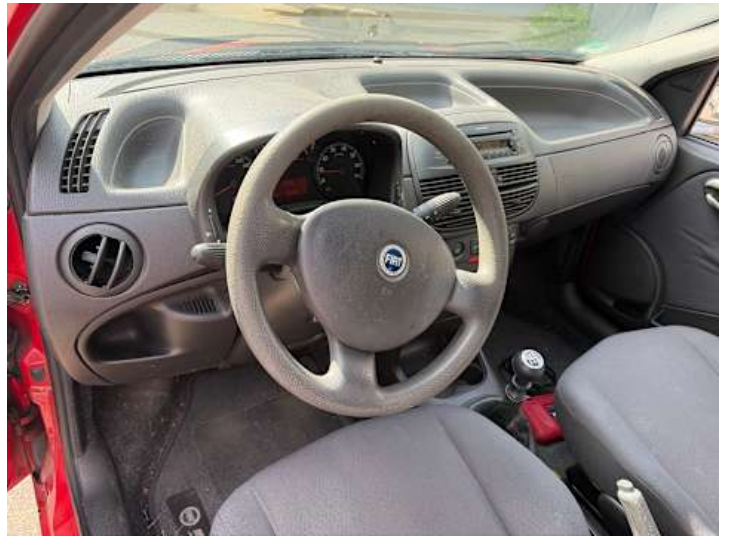
Innenraum (Verschleiß, Verschmutzung, Kratzer)

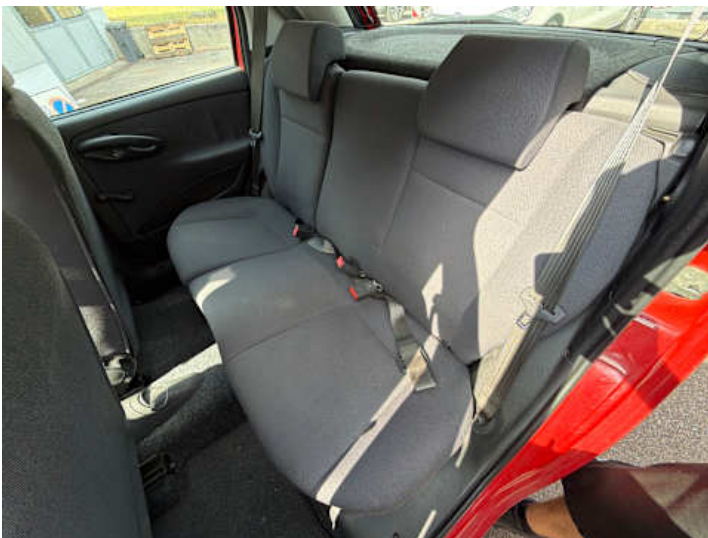
Innenraum (Verschleiß, Verschmutzung, Kratzer)

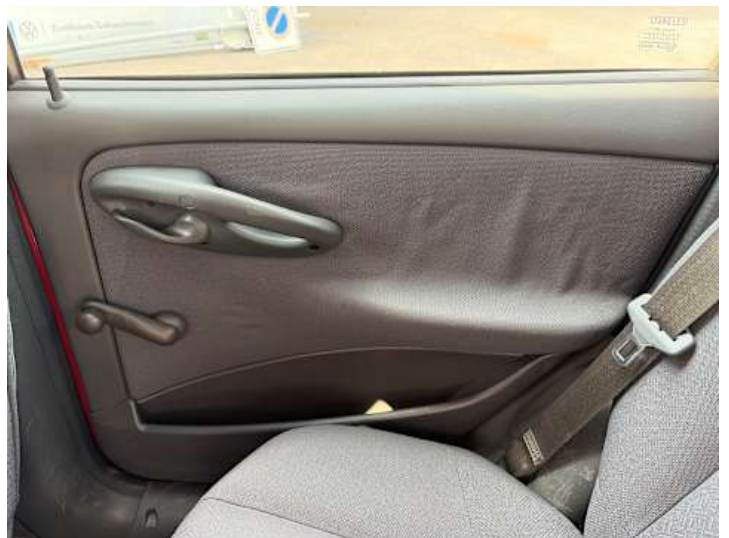
Innenraum (Verschleiß, Verschmutzung, Kratzer)

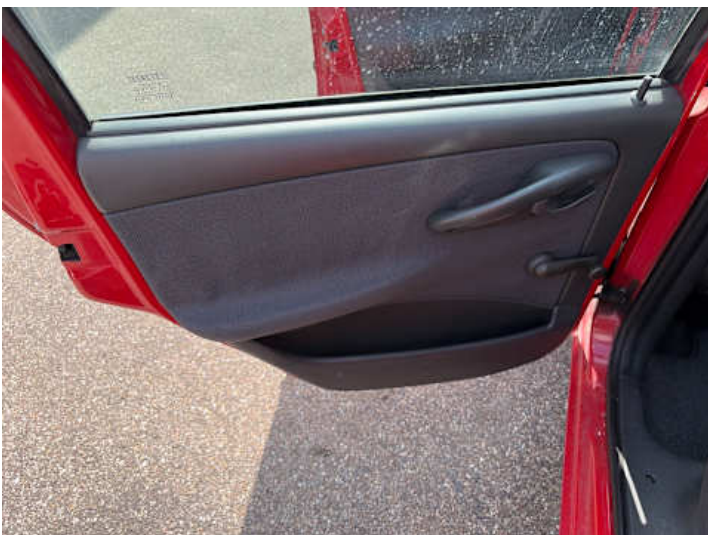
Innenraum (Verschleiß, Verschmutzung, Kratzer)

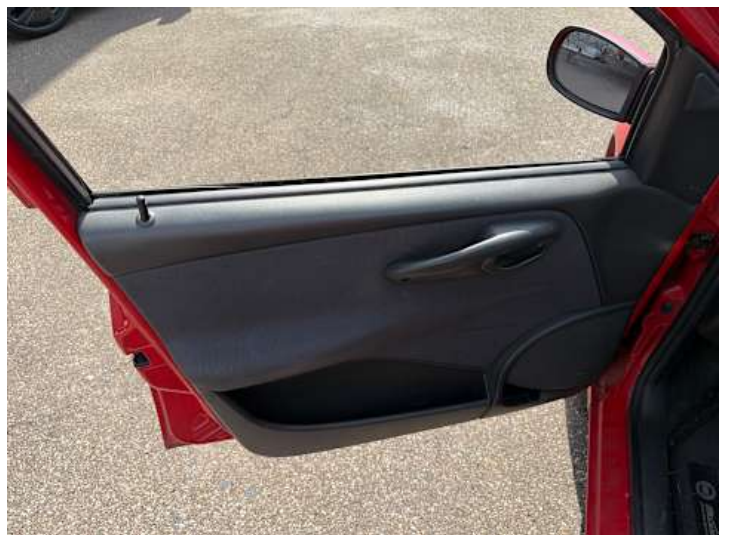
Innenraum (Verschleiß, Verschmutzung, Kratzer)

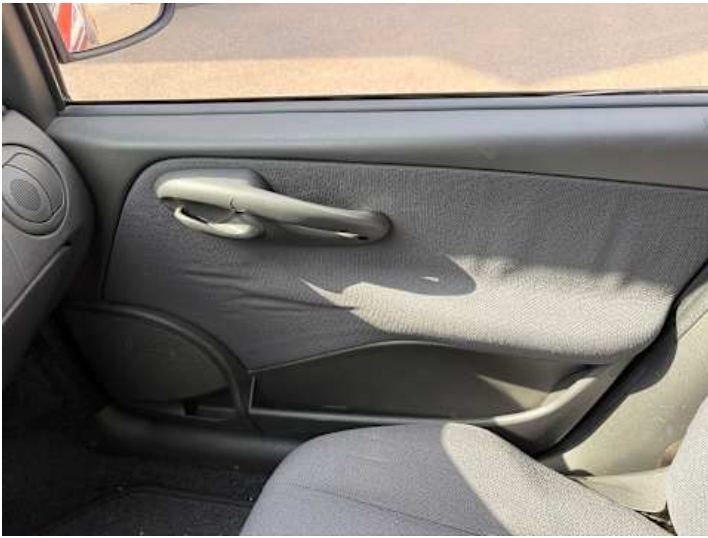
Innenraum (Verschleiß, Verschmutzung, Kratzer)

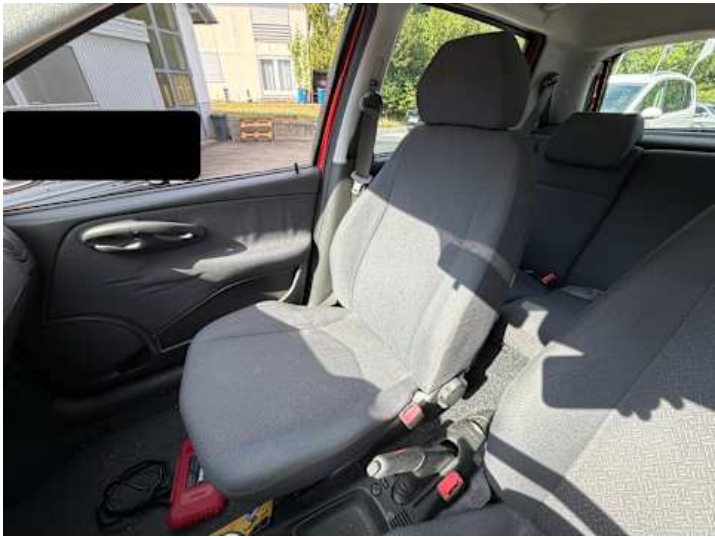
Innenraum (Verschleiß, Verschmutzung, Kratzer)

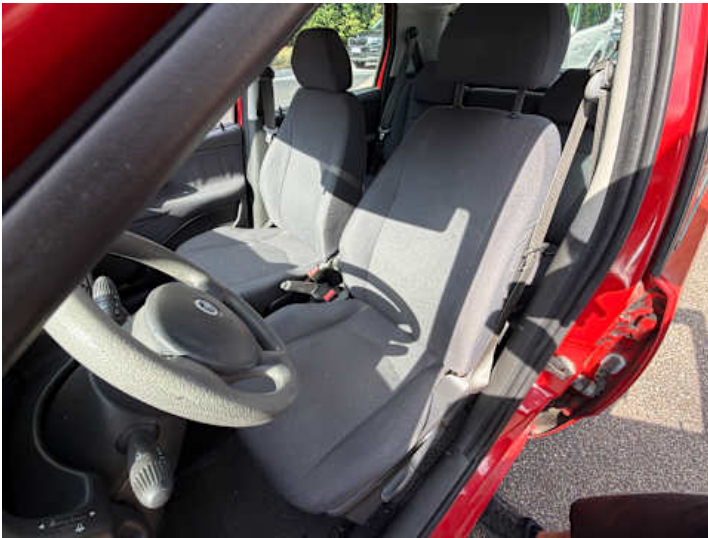
Innenraum (Verschleiß, Verschmutzung, Kratzer)

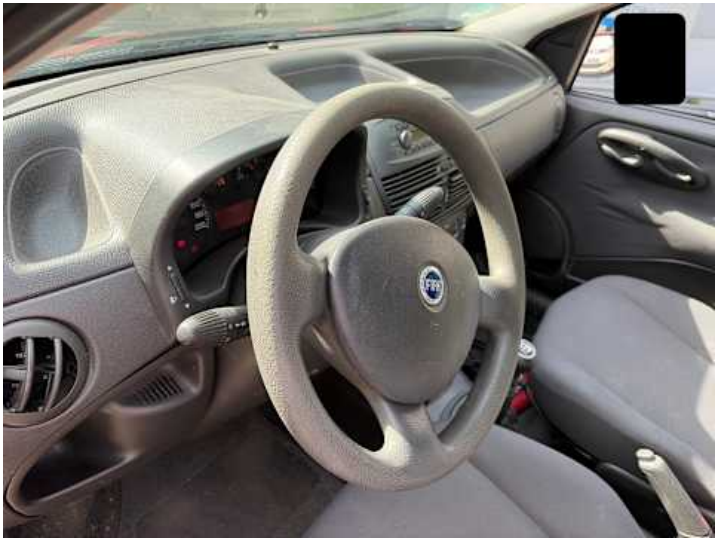
Innenraum (Verschleiß, Verschmutzung, Kratzer)
