## Ford Transit Courier Kombi Trend

EZ 03/2019 | Van | Benzin | Schaltgetriebe | 119.499km

Fahrzeug aufgenommen am: 08.07.2026

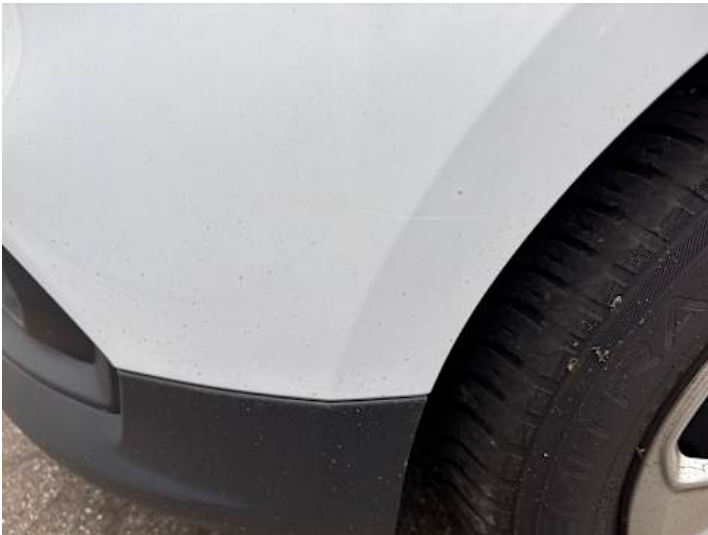
Stoßstange vorne (Kratzer)

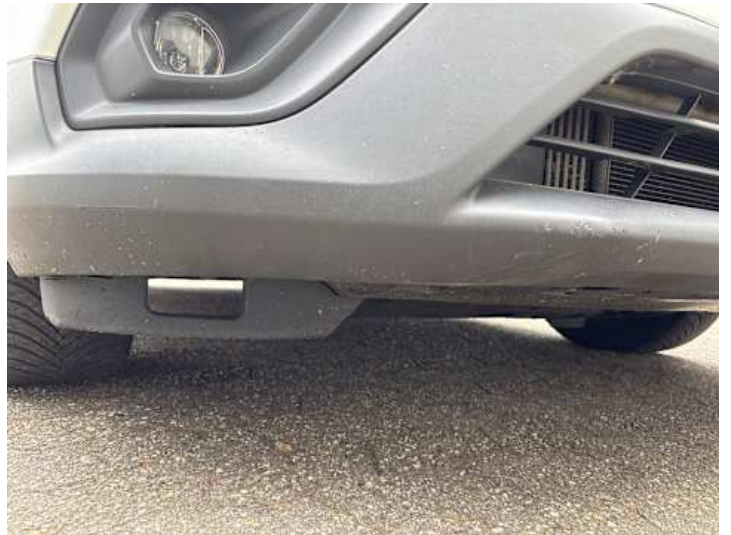
Stoßstange vorne (Kratzer)

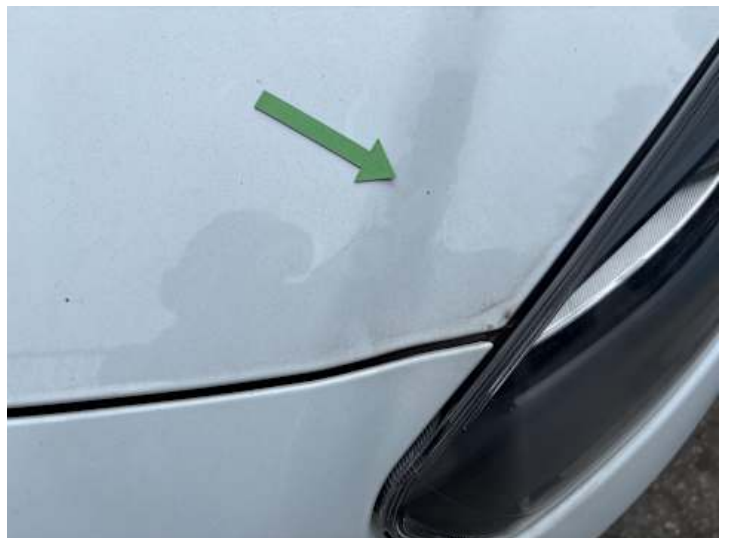
Motorhaube (Kratzer, Rost)

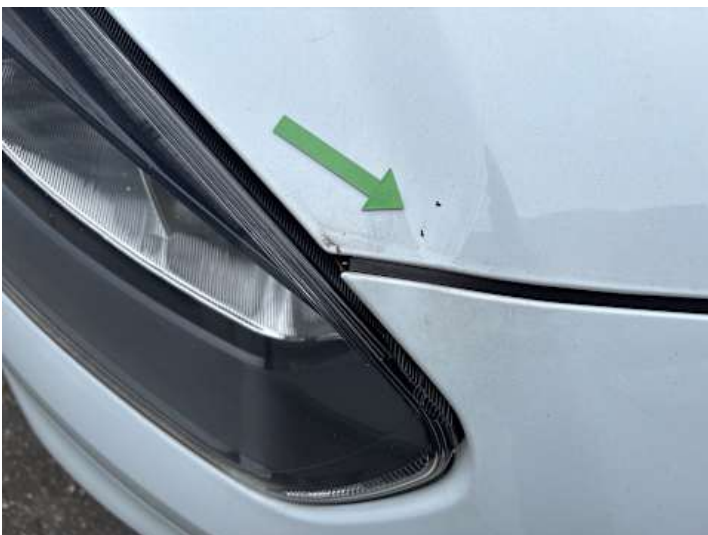
Motorhaube (Kratzer, Rost)

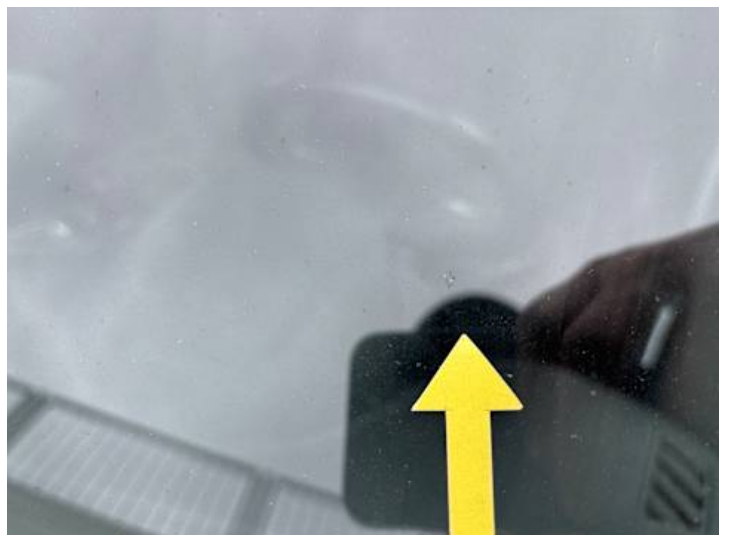
Windschutzscheibe (Steinschlag)

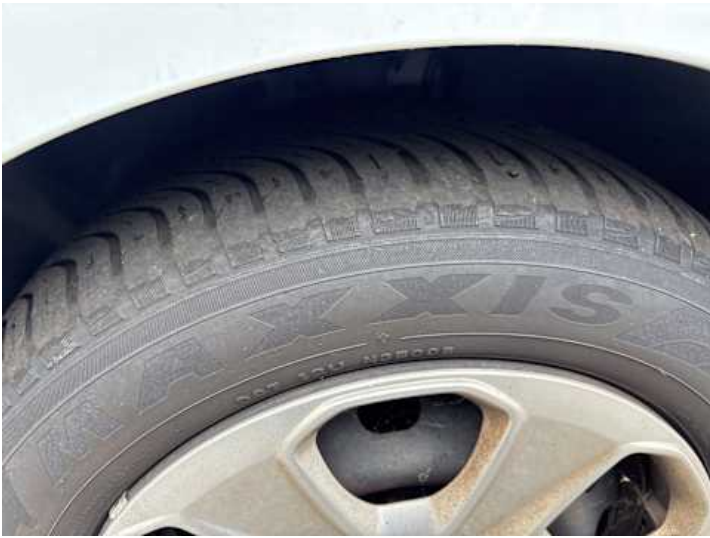
Rad (Kratzer, Ungleichmäßig abgefahren)

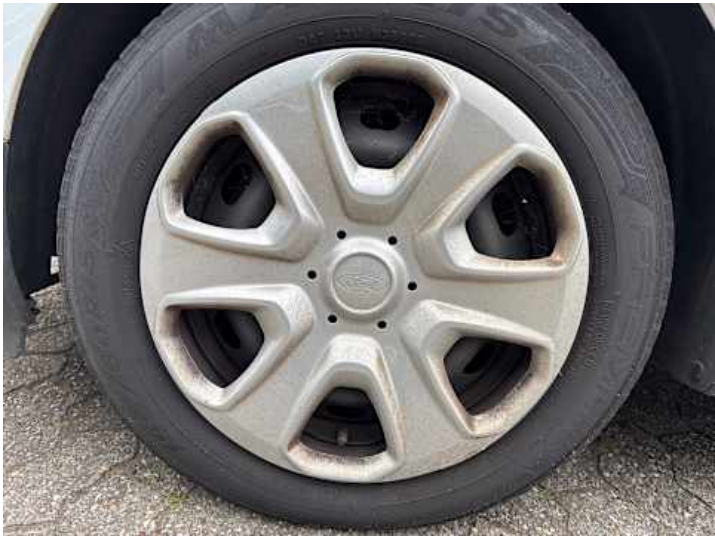
Rad (Kratzer, Ungleichmäßig abgefahren)

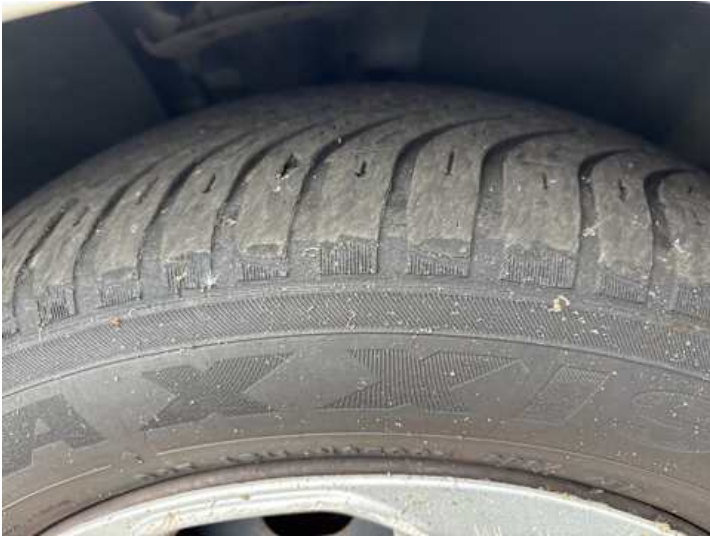
Rad (Kratzer, Ungleichmäßig abgefahren)

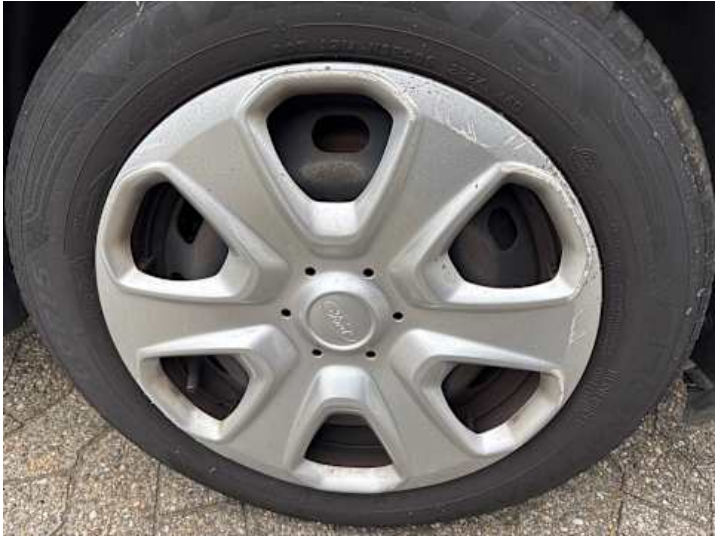
Rad (Kratzer, Ungleichmäßig abgefahren)

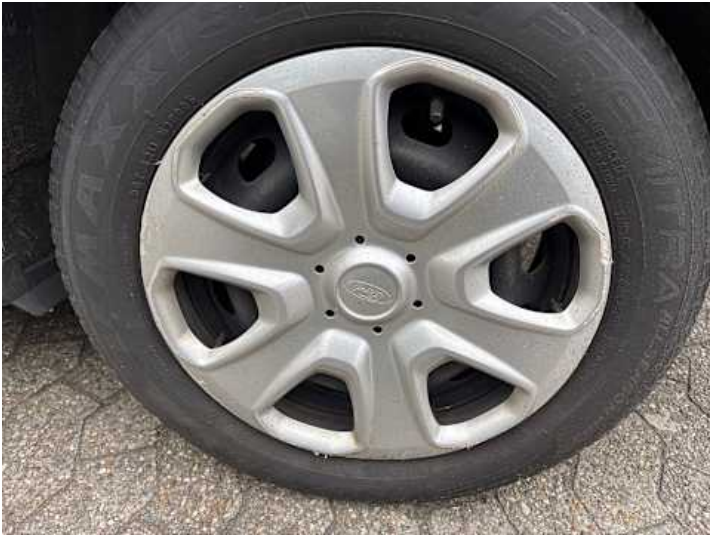
Rad (Kratzer)

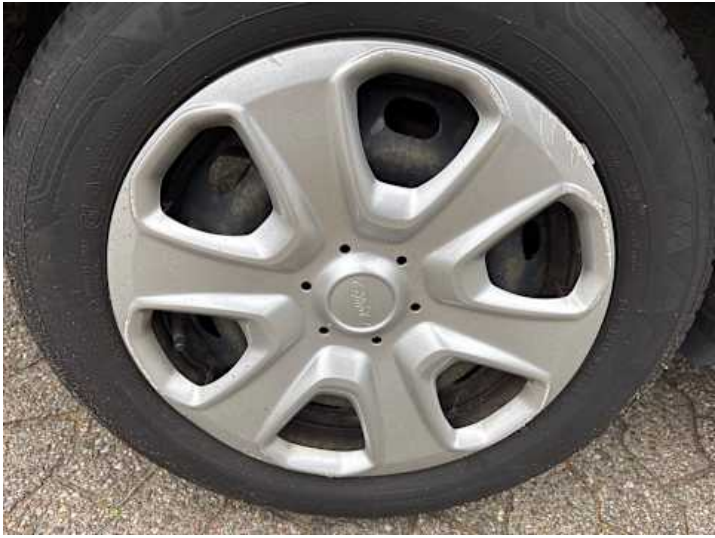
Rad (Kratzer)

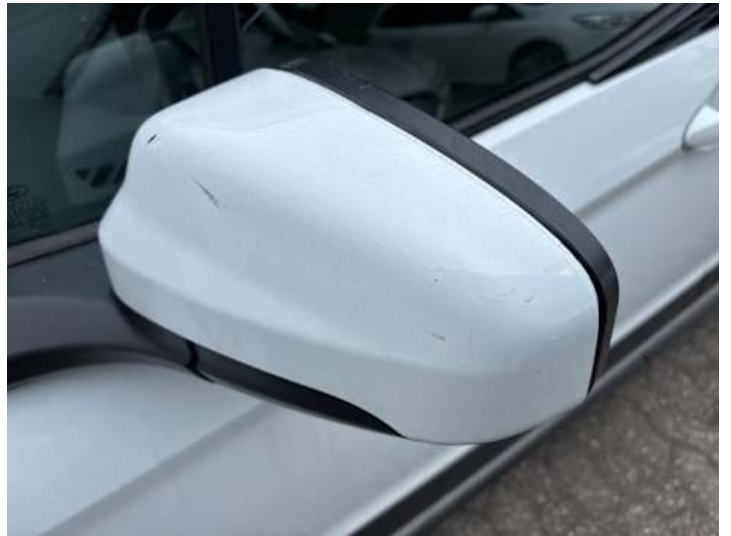
Fahrtür (Kratzer)

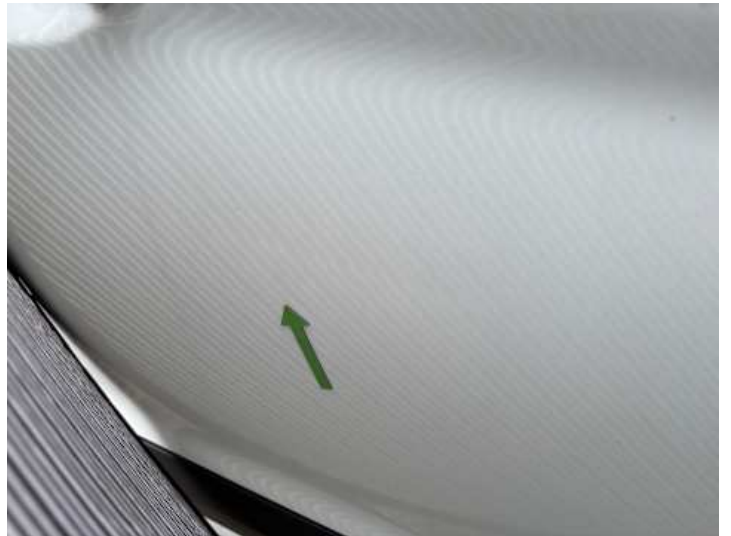
Beifahrtür (Delle)

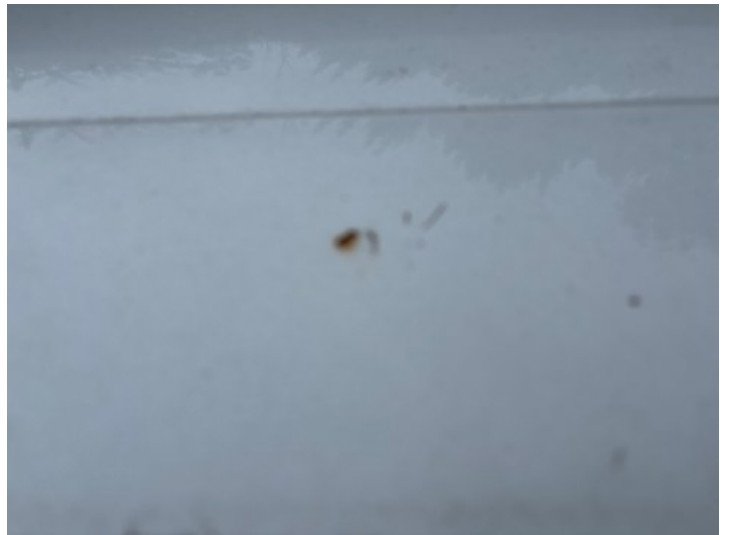
Dach (Delle, Rost, Kratzer)

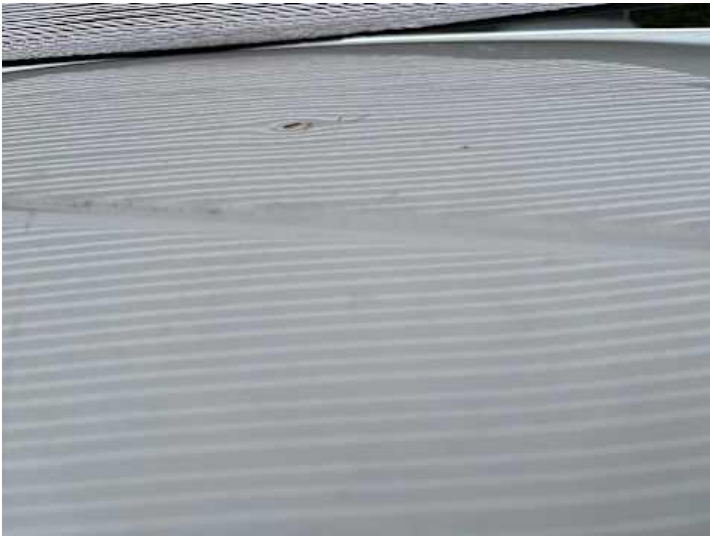
Dach (Delle, Rost, Kratzer)

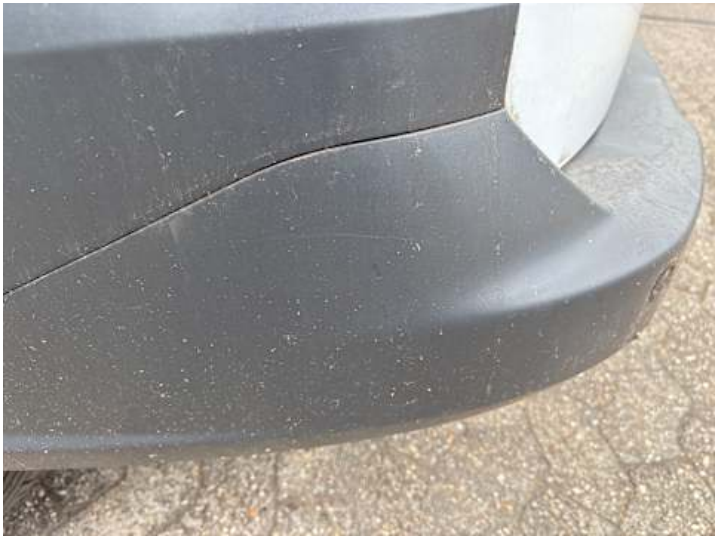
Stoßstange hinten (Kratzer)

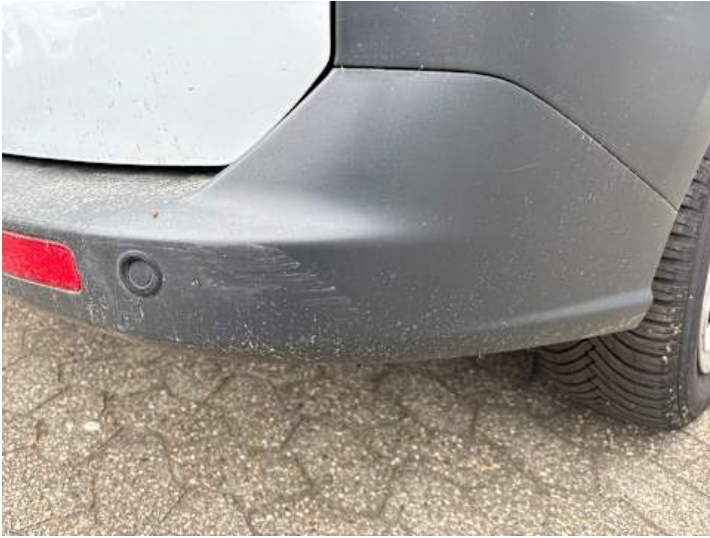
Stoßstange hinten (Verformung, Kratzer)

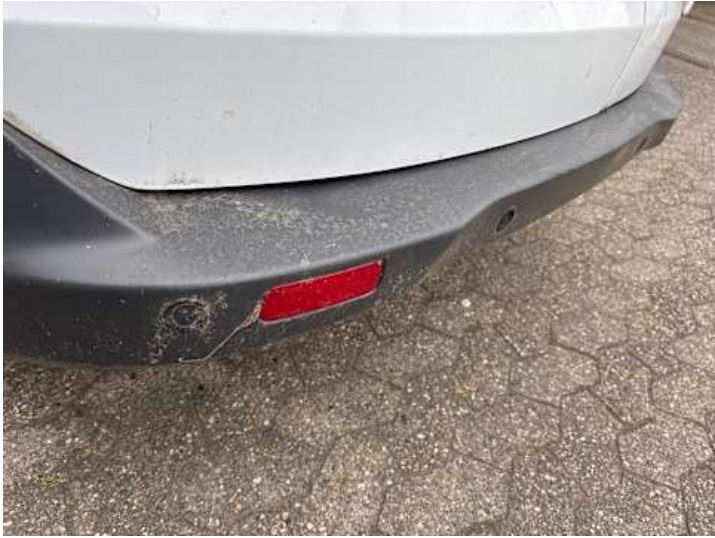
Stoßstange hinten (Verformung, Kratzer)

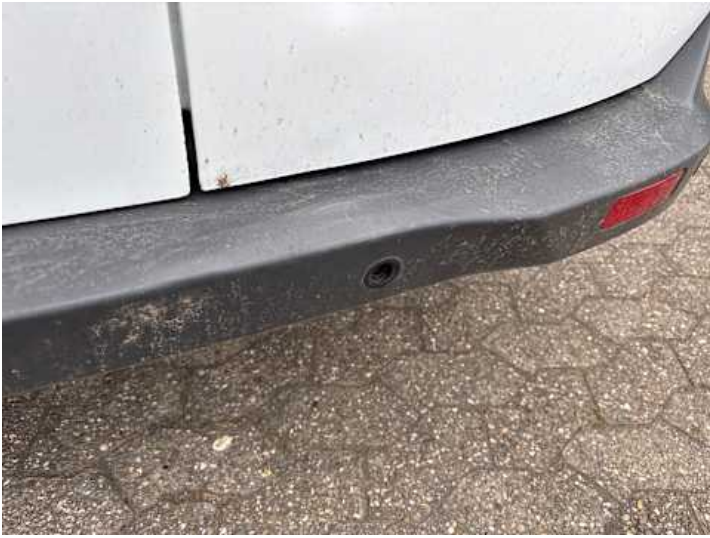
Stoßstange hinten (Verformung, Kratzer)

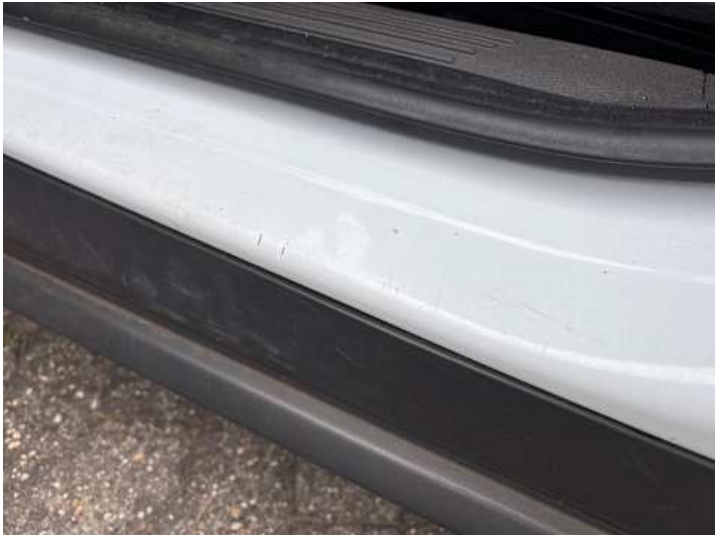
Schweller links (Delle, Kratzer)

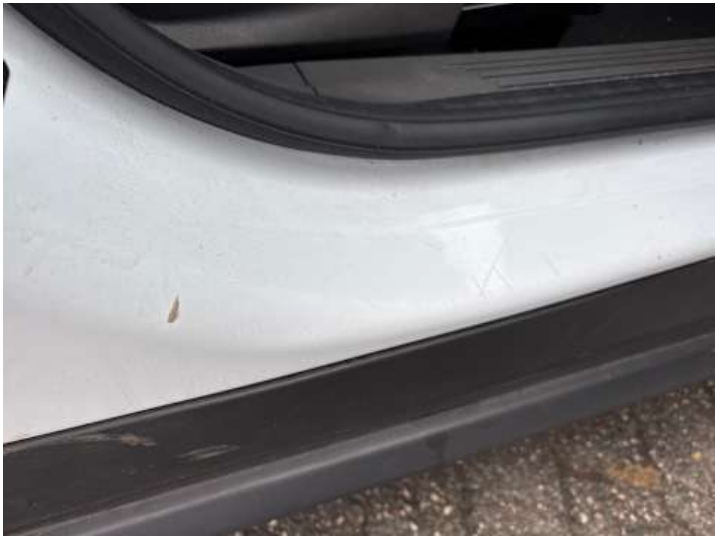
Schweller rechts (Kratzer)

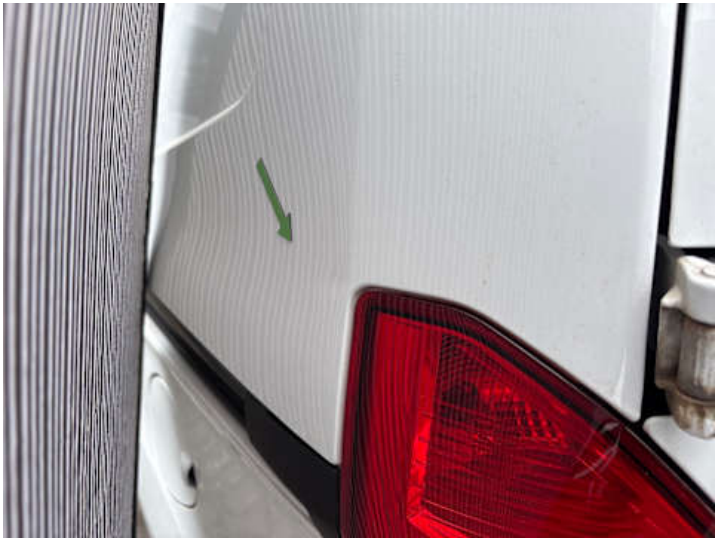
Seitenteil hinten links (Verformung)

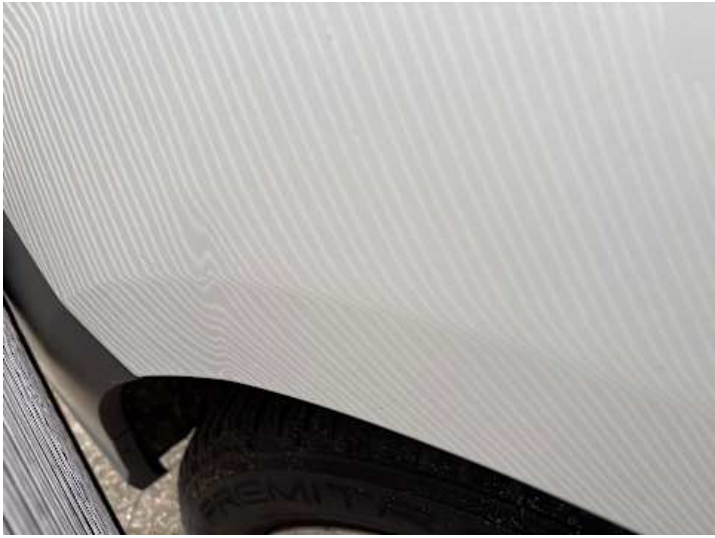
Seitenteil hinten rechts (Delle)

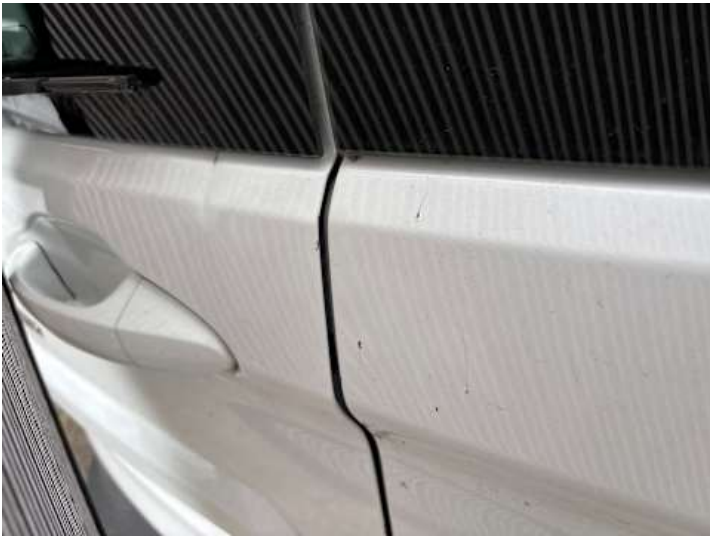
Heckklappe (Delle, Kratzer)

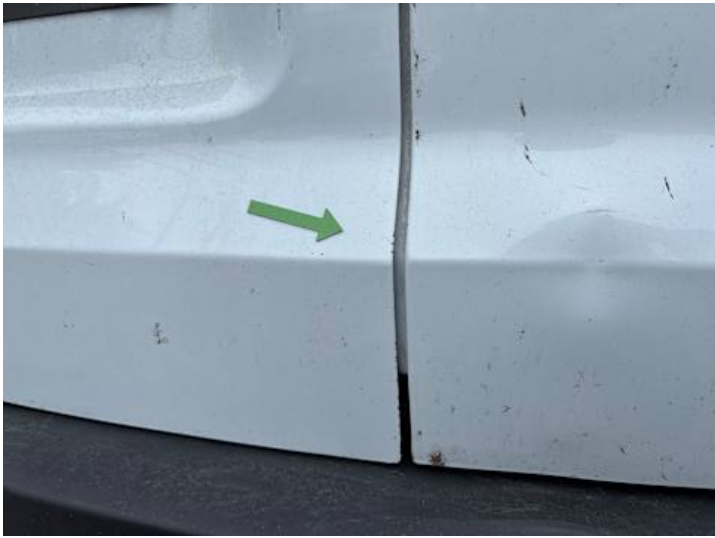
Heckklappe (Kratzer, Rost)

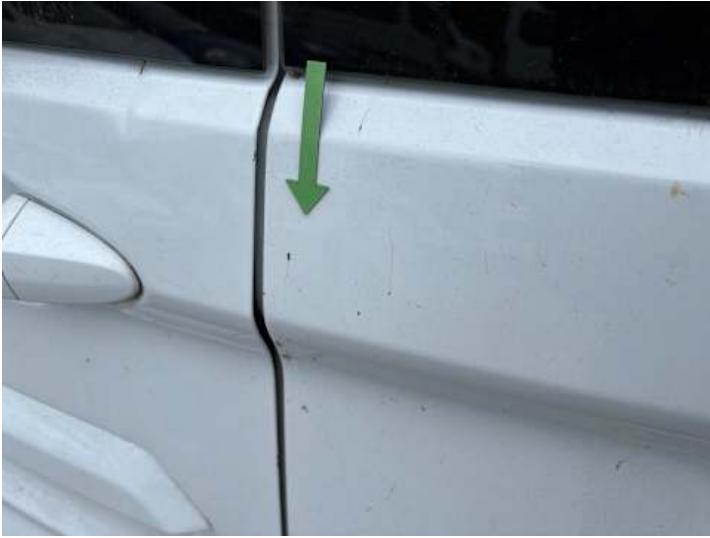
Heckklappe (Kratzer, Rost)

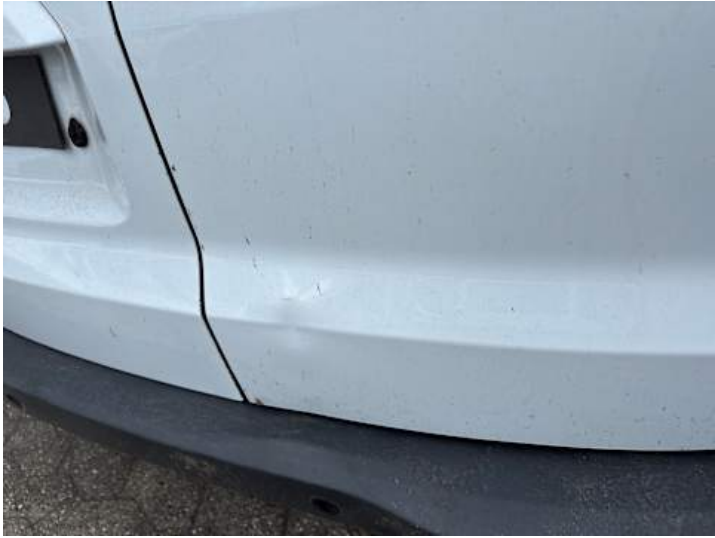
Heckklappe (Verformung, Kratzer)

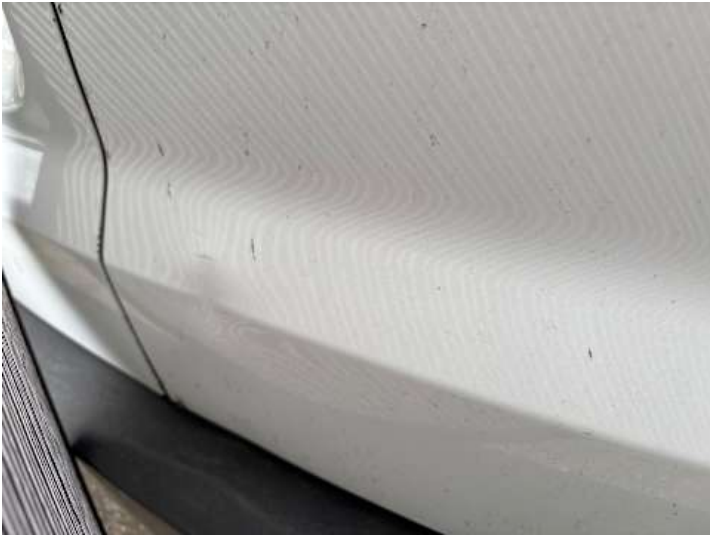
Heckklappe (Verformung, Kratzer)

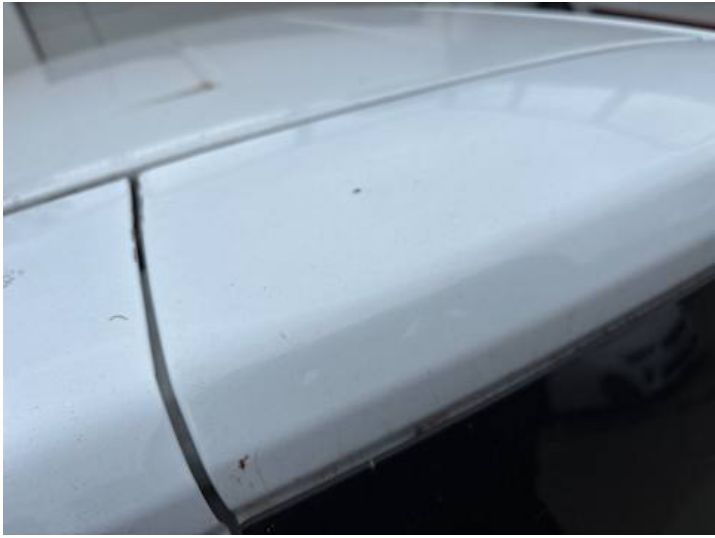
Heckklappe (Kratzer, Rost)

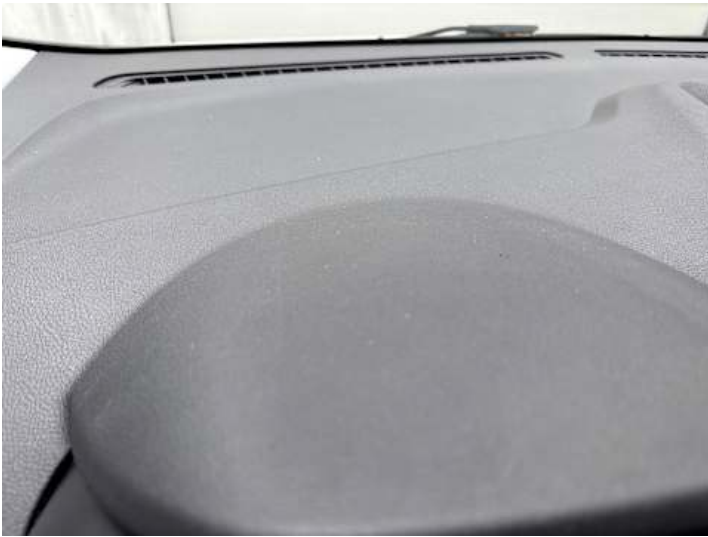
Innenraum (Kratzer)

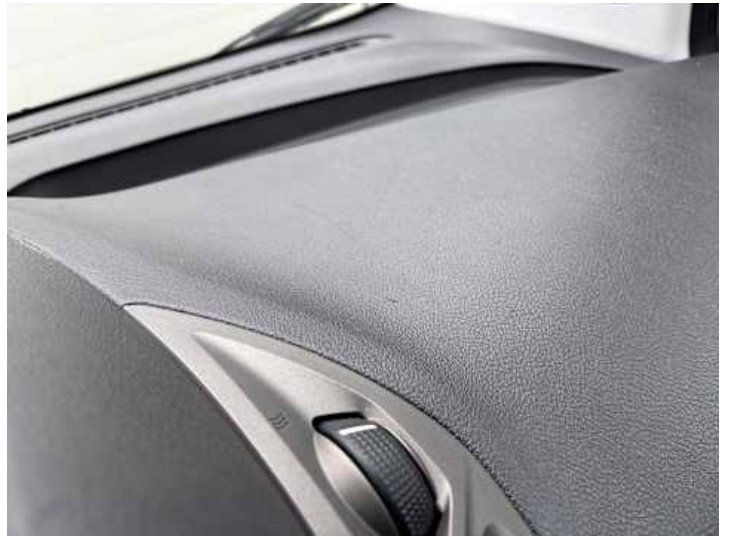
Innenraum (Kratzer)

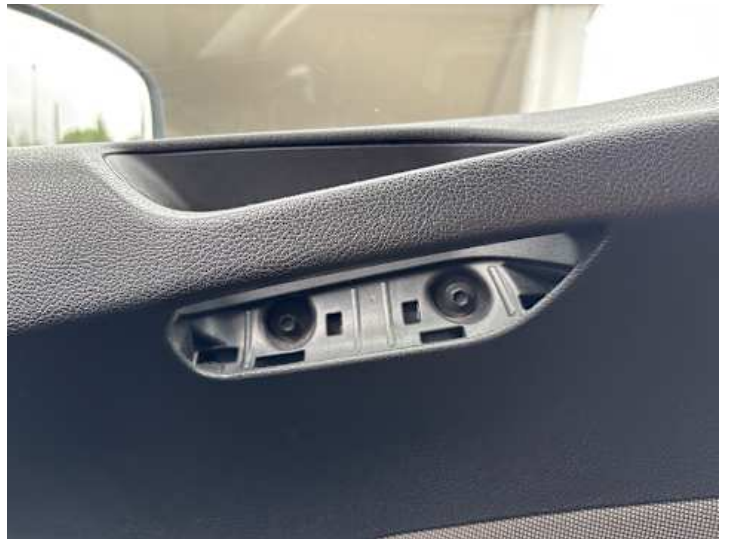
Innenraum (Riss/Bruch)

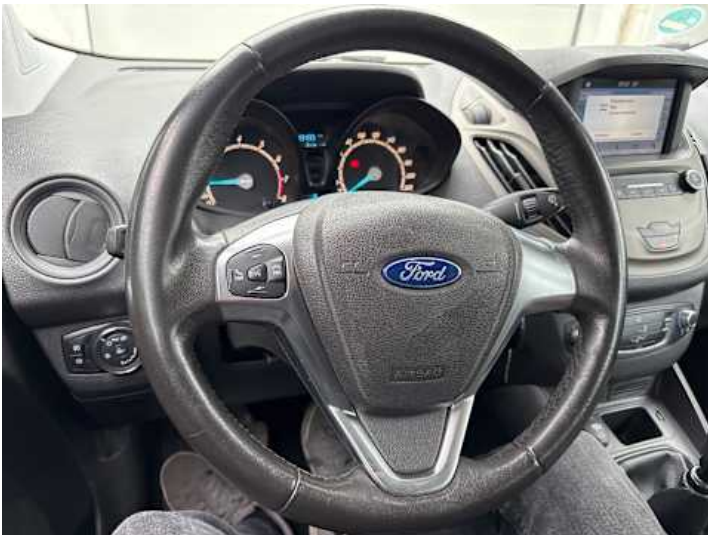
Innenraum (Verschleiß)

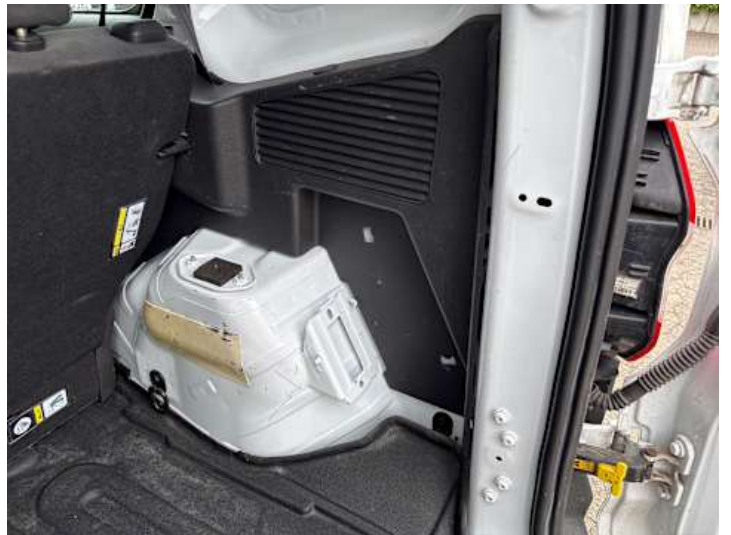
Innenraum (Diverse Schäden, Kratzer, Riss/Bruch)

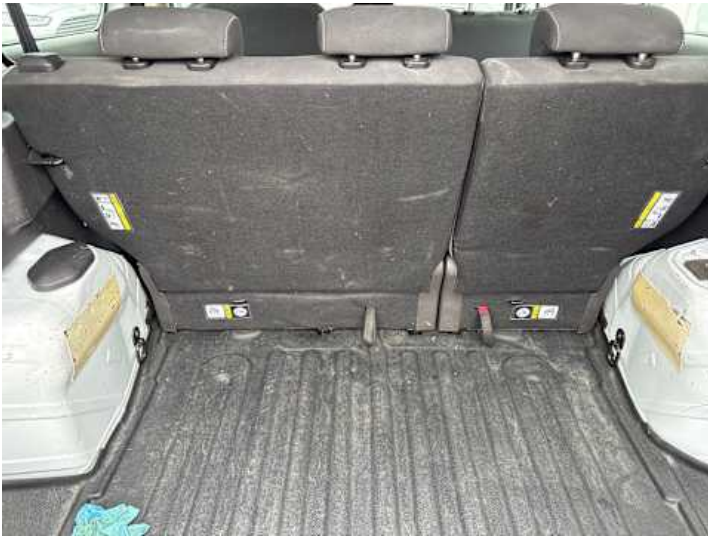
Innenraum (Diverse Schäden, Kratzer, Riss/Bruch)

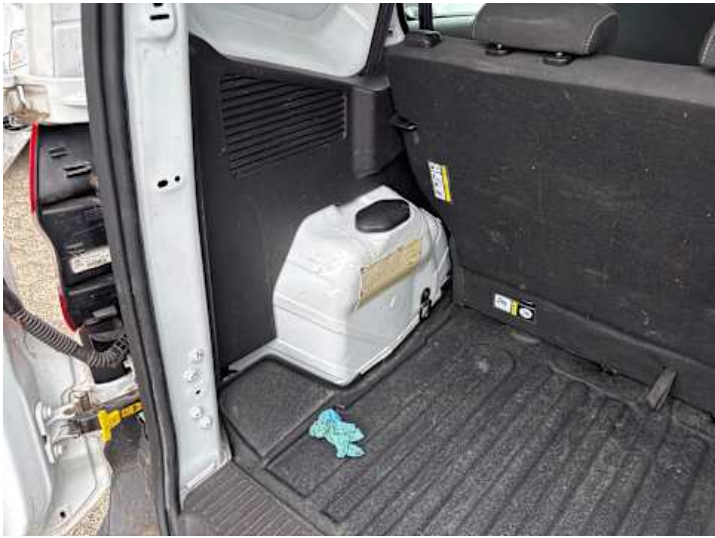
Innenraum (Diverse Schäden, Kratzer, Riss/Bruch)

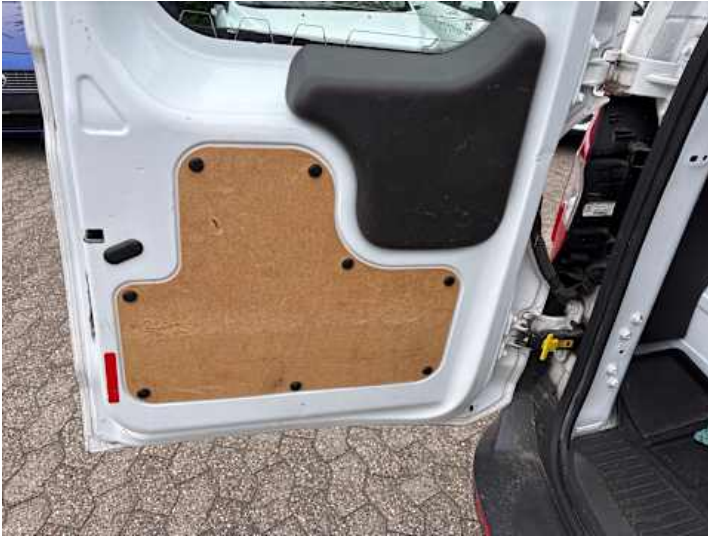
Innenraum (Diverse Schäden, Kratzer, Riss/Bruch)

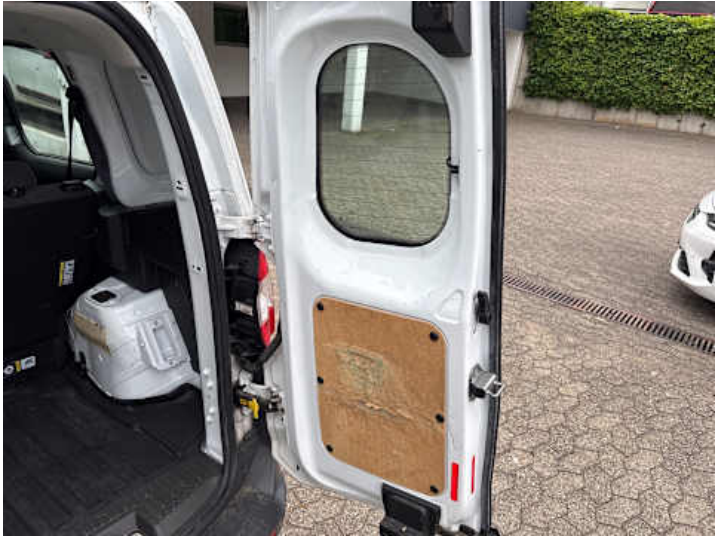
Innenraum (Diverse Schäden, Kratzer, Riss/Bruch)

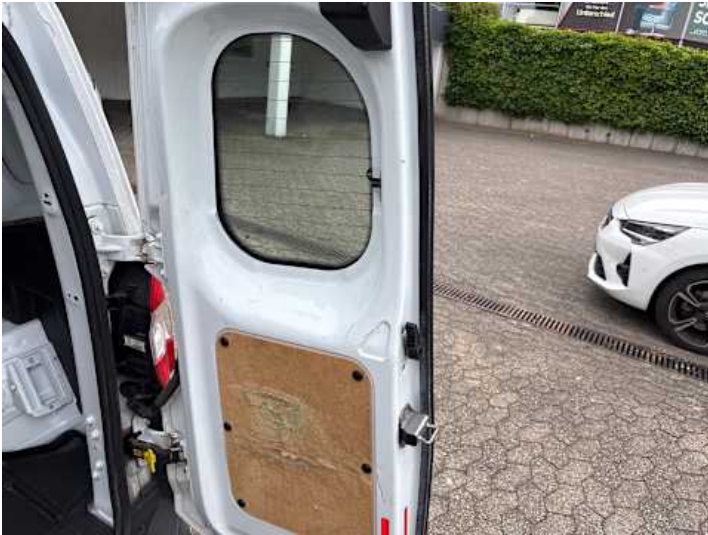
Innenraum (Kratzer)

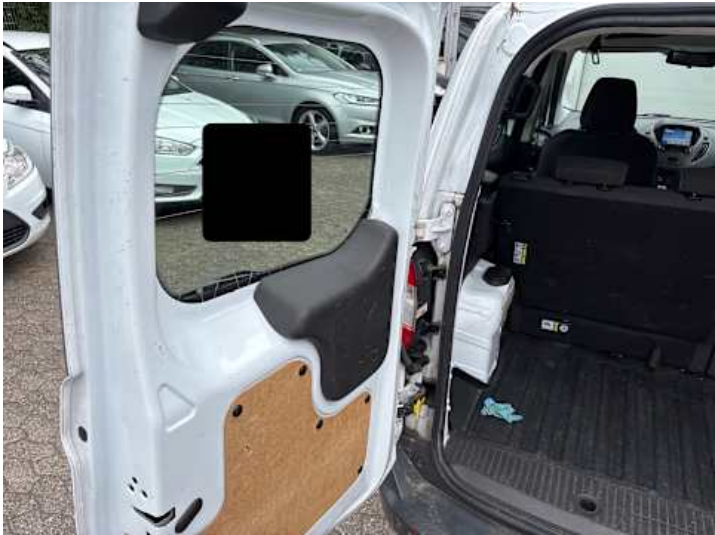
Innenraum (Kratzer)

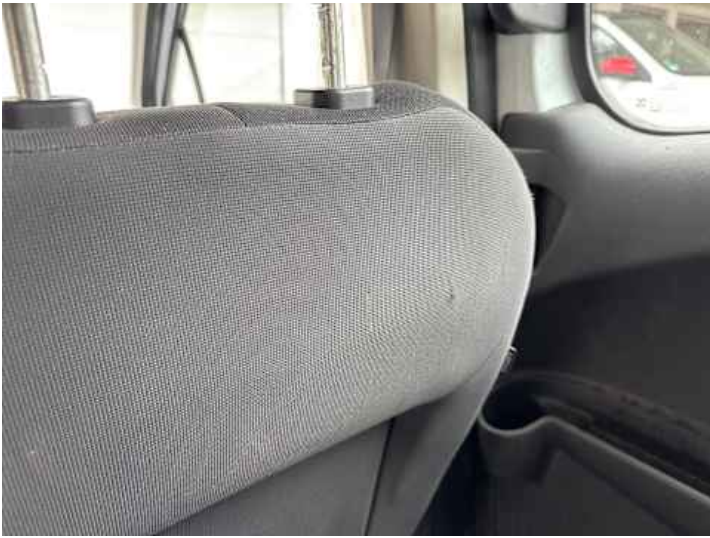
Innenraum (Diverse Schäden)

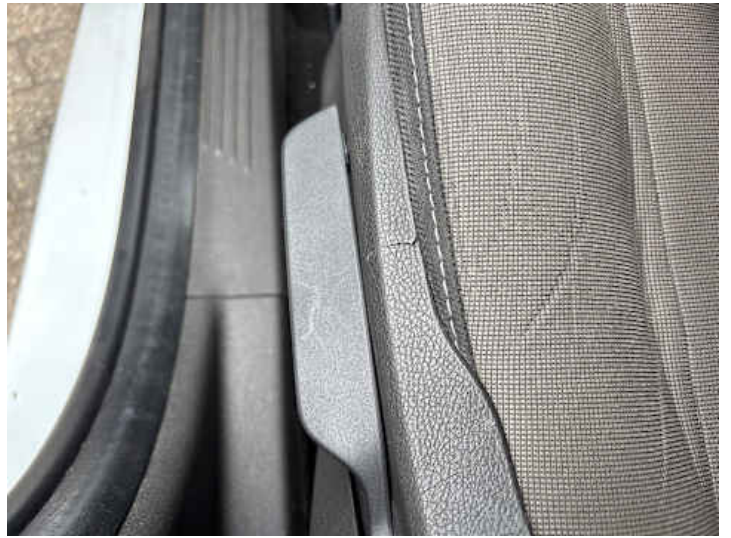
Innenraum (Riss/Bruch)

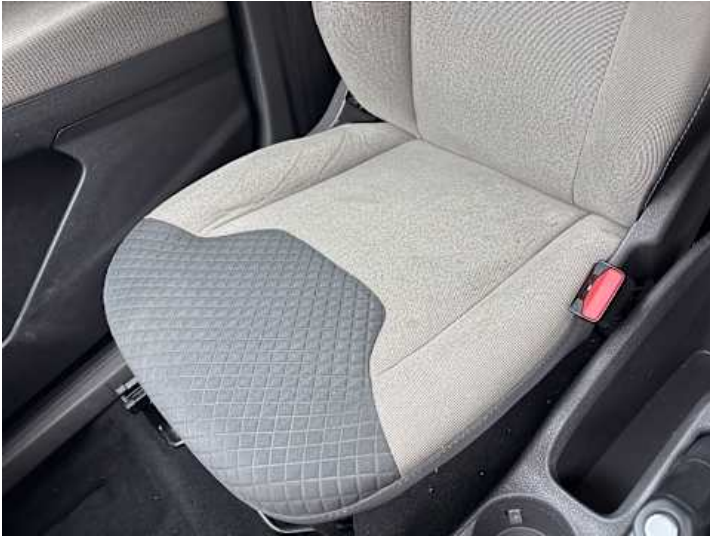
Innenraum (Verschmutzung)

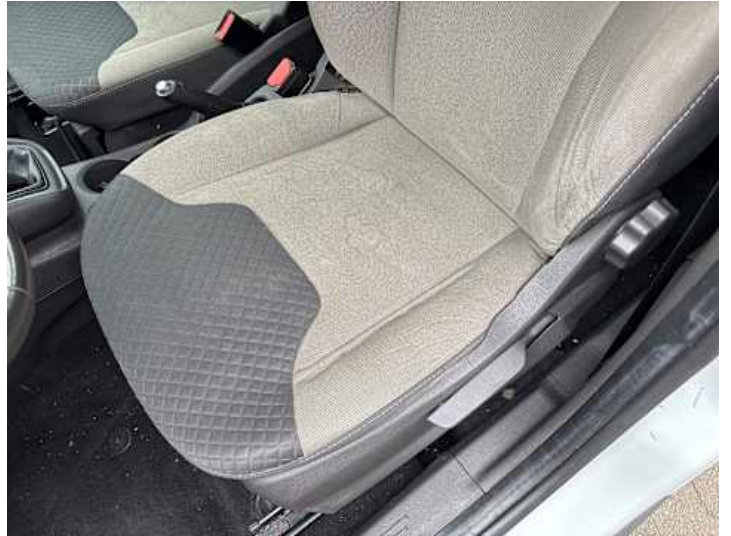
Innenraum (Verschmutzung)

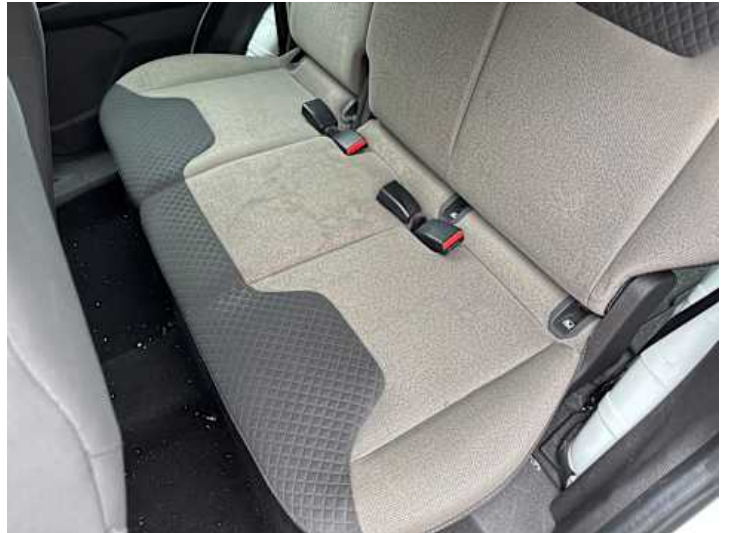
Innenraum (Verschmutzung)

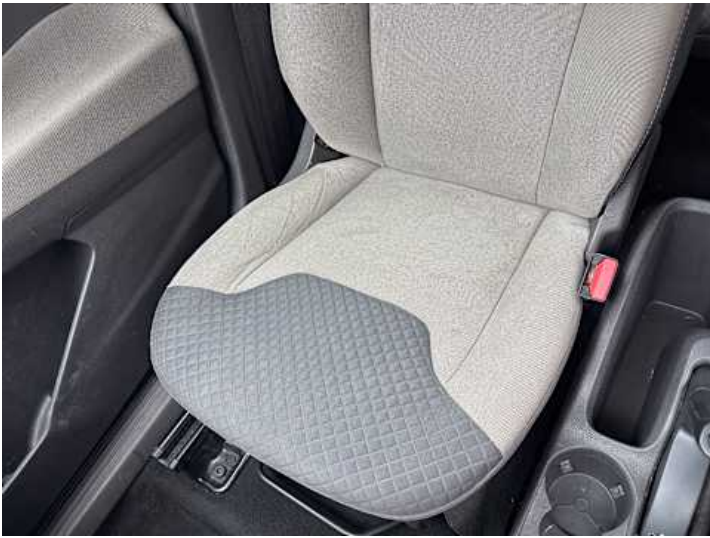
Innenraum (Diverse Schäden)

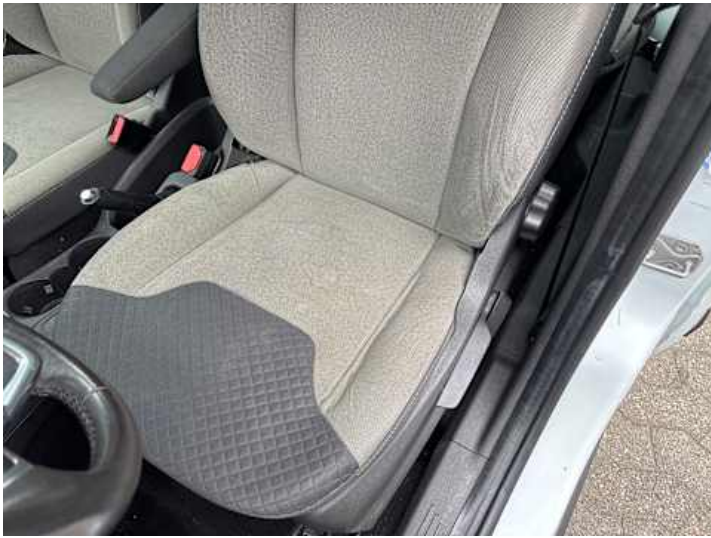
Innenraum (Diverse Schäden)

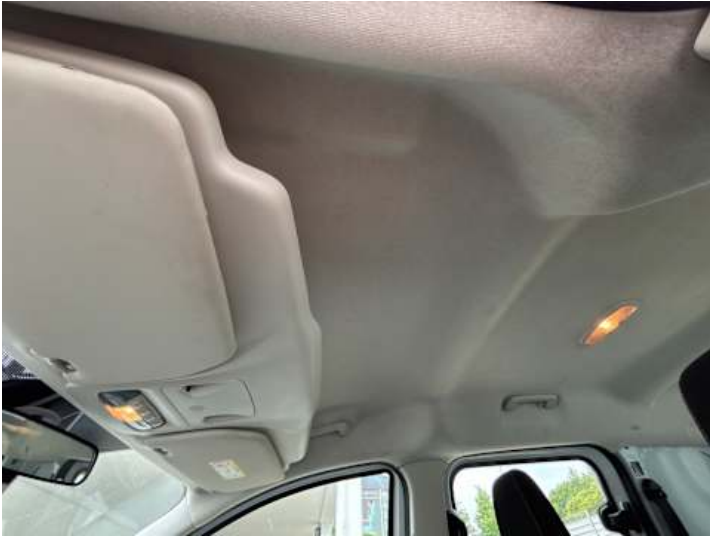
Innenraum (Diverse Schäden, Verschmutzung)

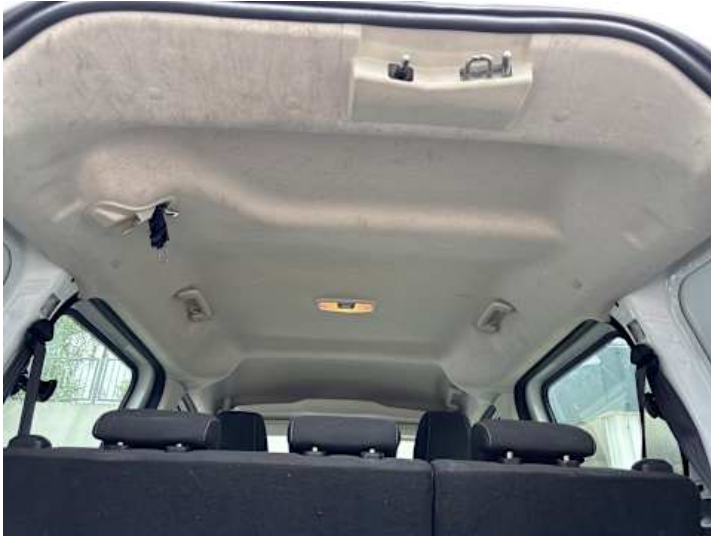
Innenraum (Diverse Schäden, Verschmutzung)
