## Opel Meriva Edition

EZ 12/2006 | Kleinwagen | Benzin | Automatikgetriebe | 219.912km  
Besteuerung: Differenzbesteuert (§25a UStG)  
Fahrzeugstandort: 15\*\*\*  
Fahrzeug aufgenommen am: 20.08.2026

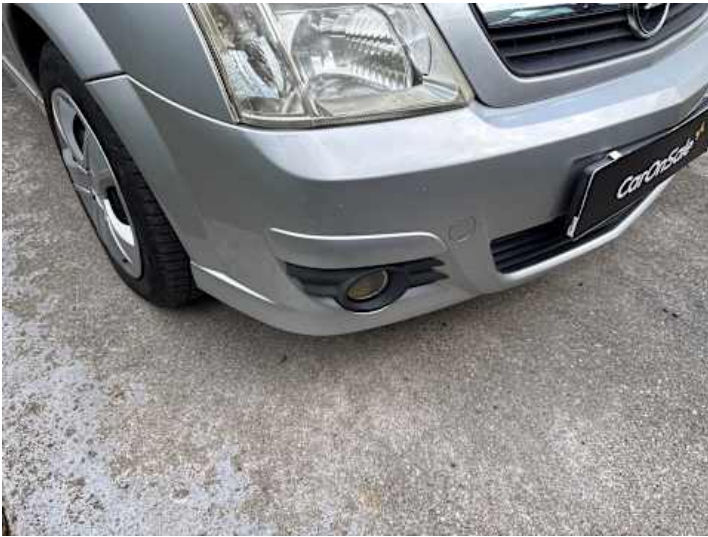
Stoßstange vorne (Kratzer)

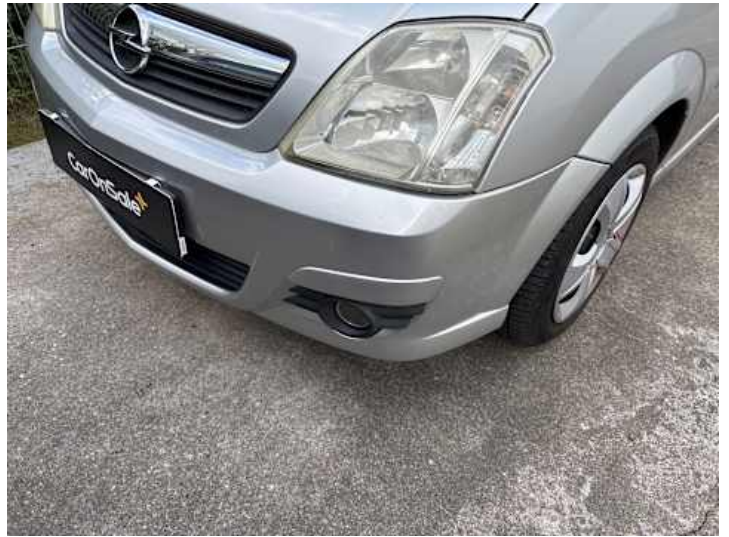
Stoßstange vorne (Kratzer)

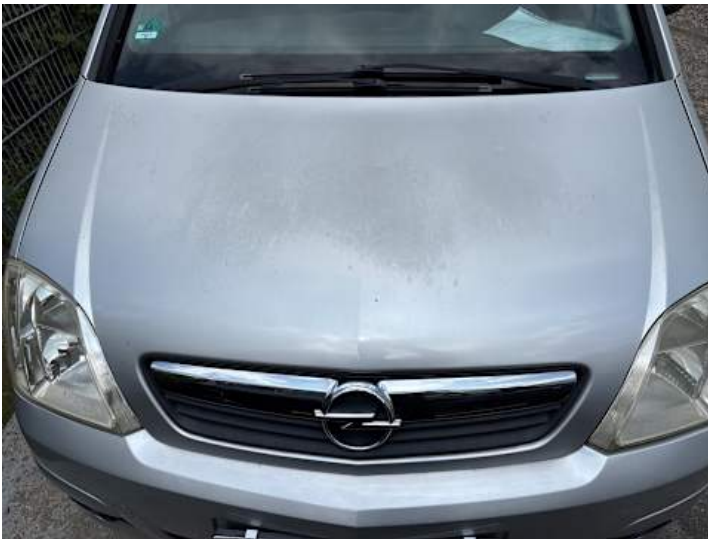
Motorhaube (Lackschaden)

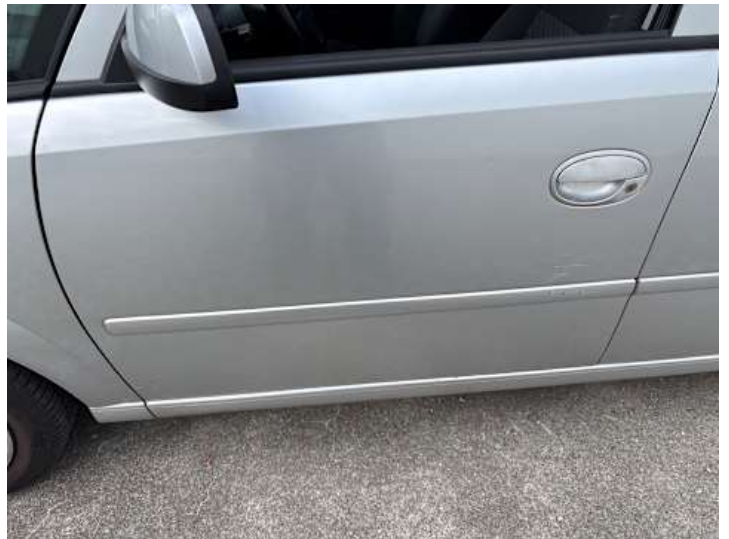
Fahrtür (Delle, Kratzer)

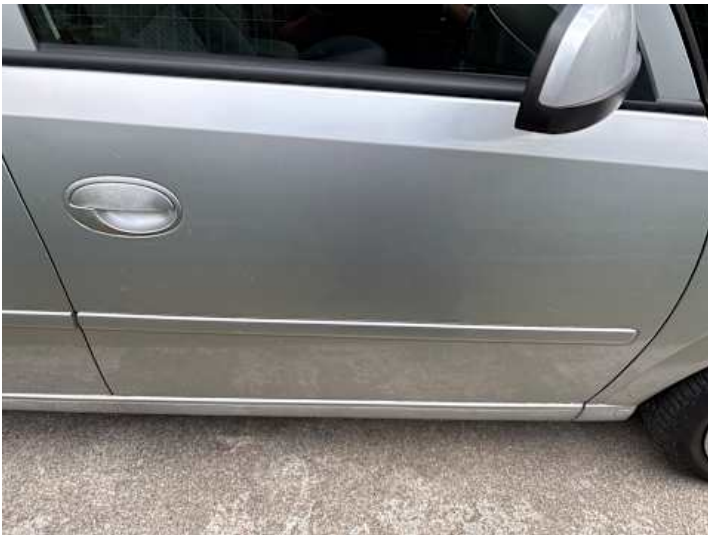
Beifahrtür (Kratzer)

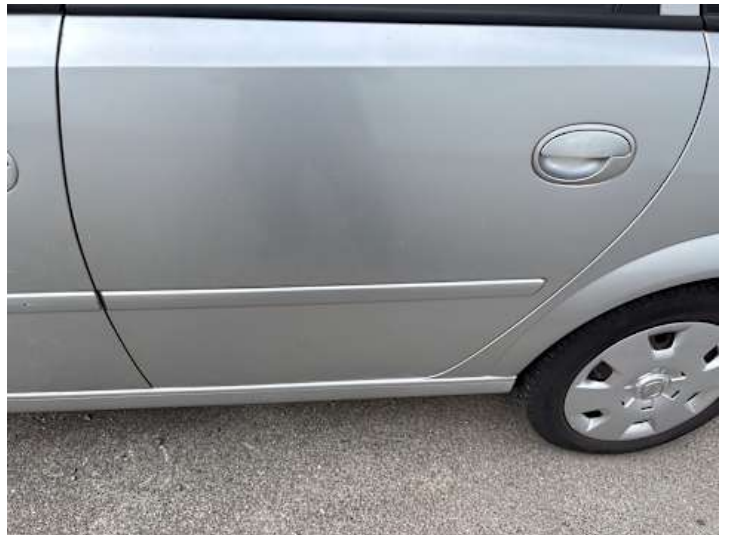
Türe hinten links (Kratzer)

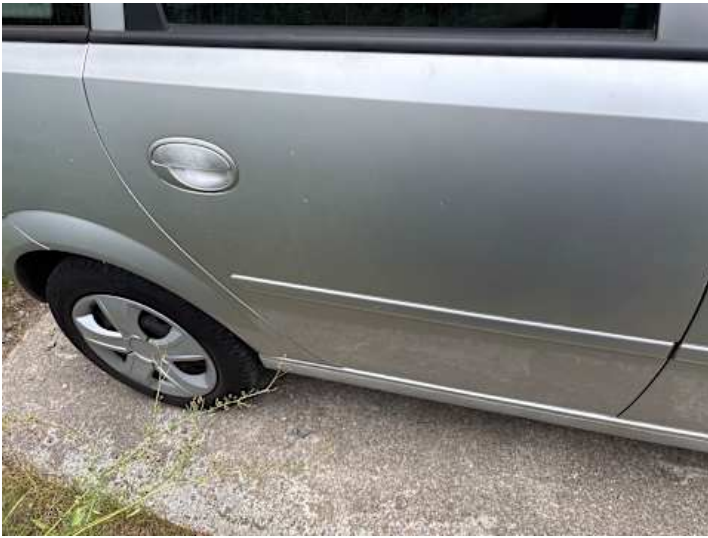
Türe hinten rechts (Kratzer)

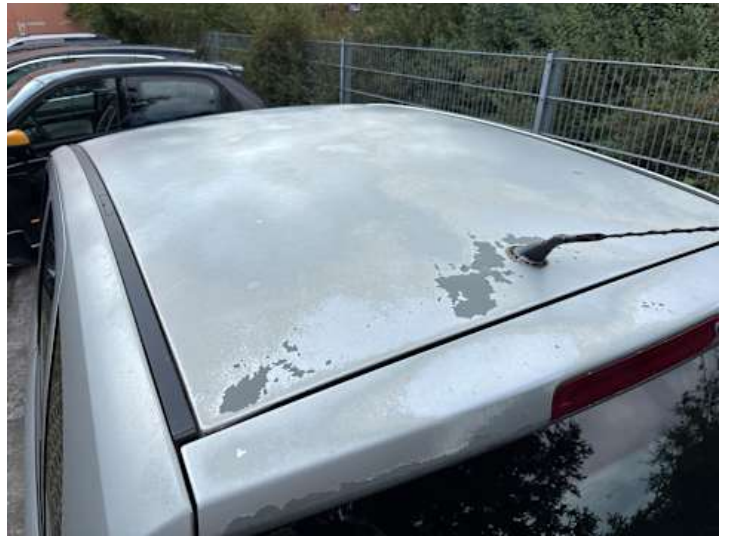
Dach (Lackschaden)

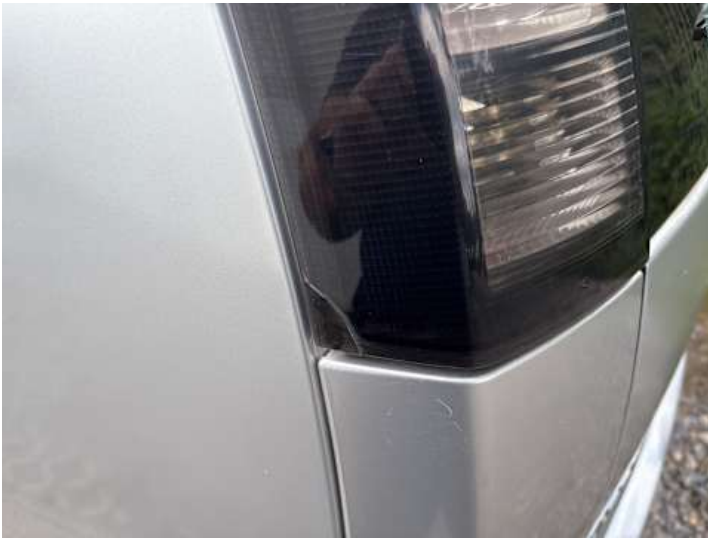
Rücklicht (links) (Riss/Bruch)

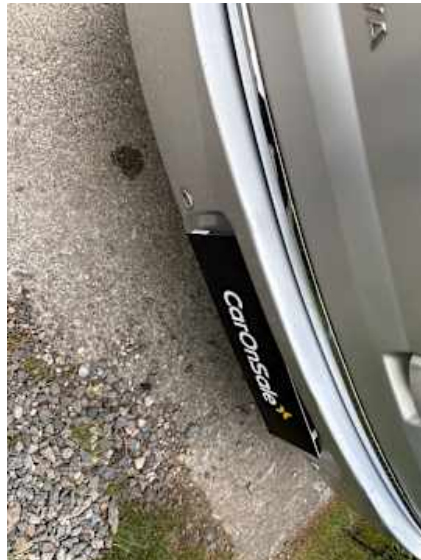
Stoßstange hinten (Verformung, Kratzer)

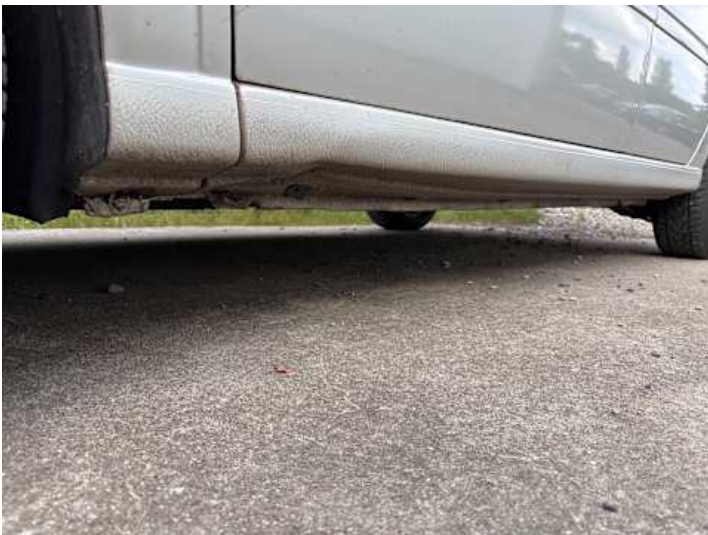
Schweller links (Verformung, Kratzer)

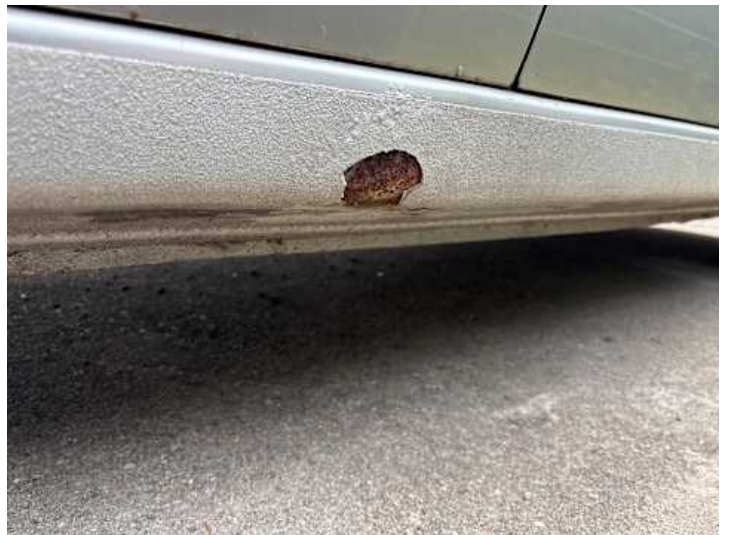
Schweller rechts (Rost)

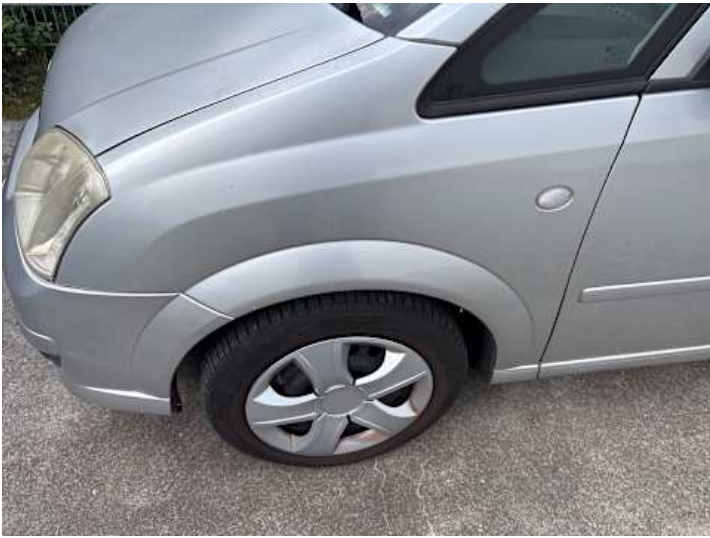
Kotflügel vorne links (Kratzer)

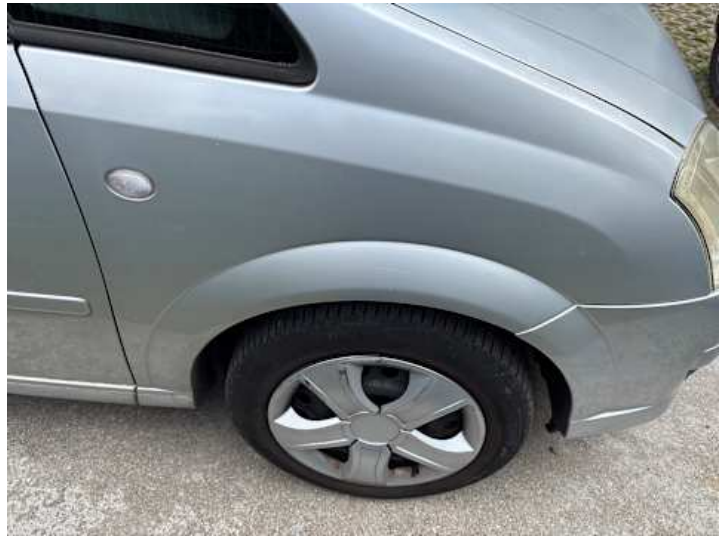
Kotflügel vorne rechts (Kratzer)

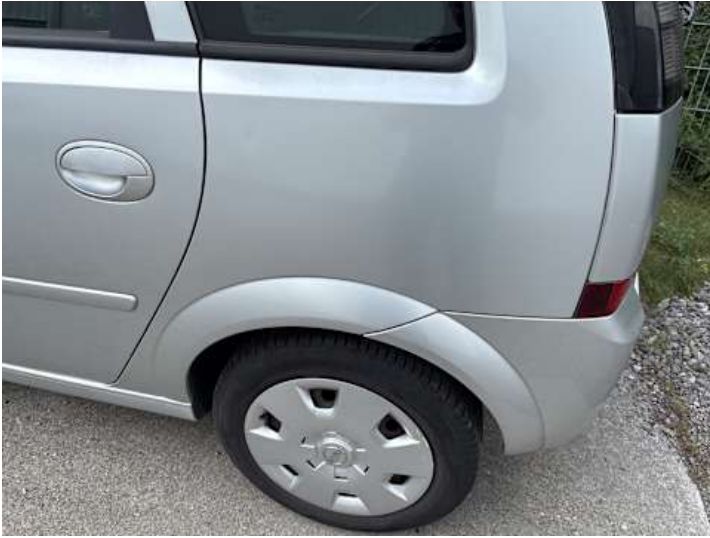
Seitenteil hinten links (Kratzer)

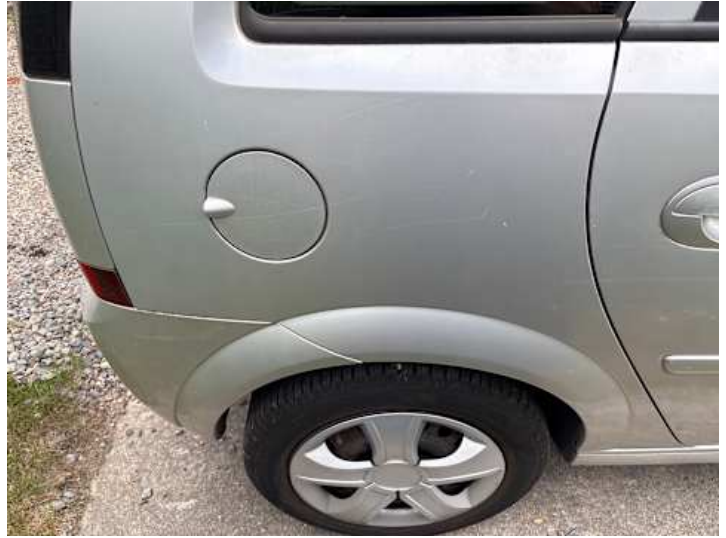
Seitenteil hinten rechts (Kratzer)

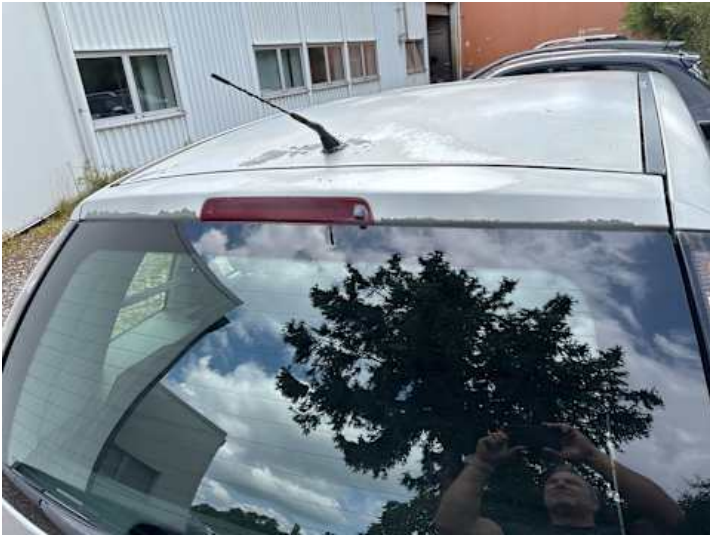
Heckklappe (Lackschaden)

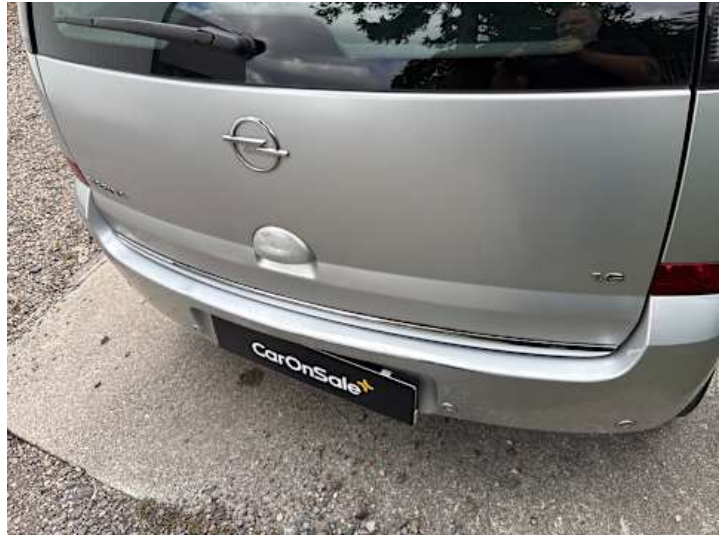
Heckklappe (Lackschaden)

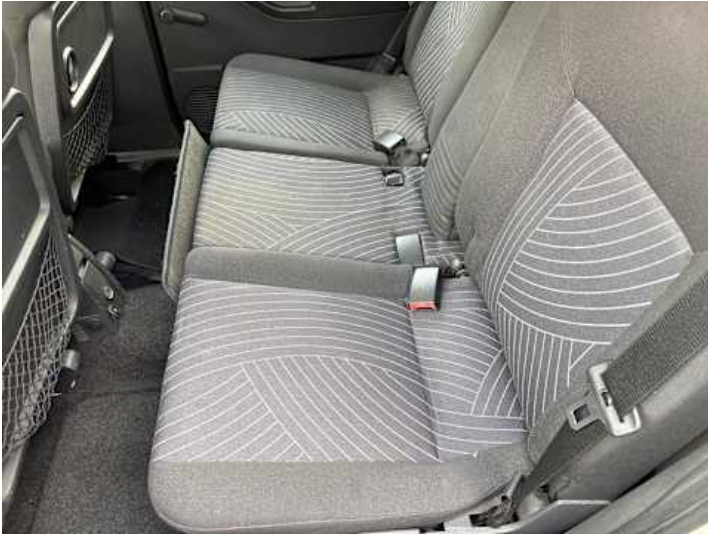
Innenraum (Verschmutzung, Verschleiß)

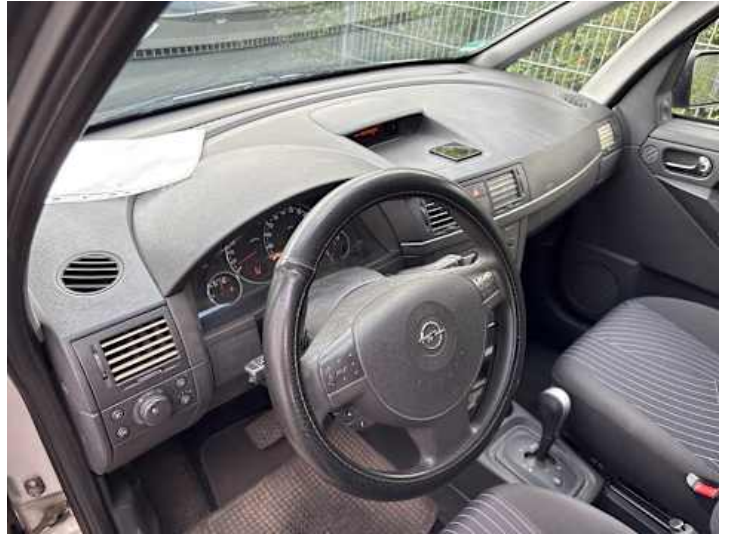
Innenraum (Verschmutzung, Verschleiß)

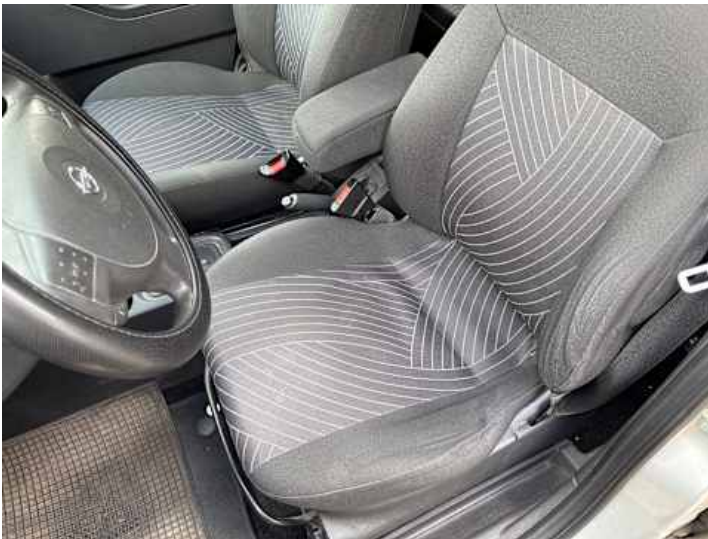
Innenraum (Verschmutzung, Verschleiß)
