## Opel Corsa Drive

EZ 11/2016 | Kleinwagen | Benzin | Schaltgetriebe | 101.491km

Fahrzeug aufgenommen am: 03.08.2026

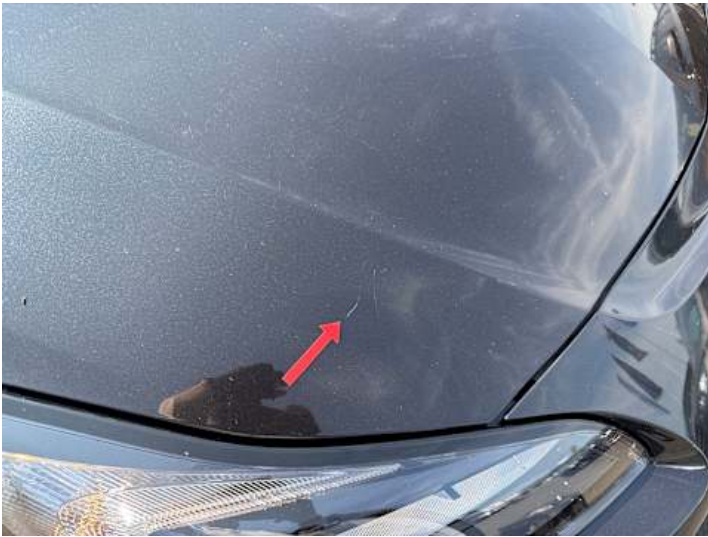
Motorhaube (Kratzer)

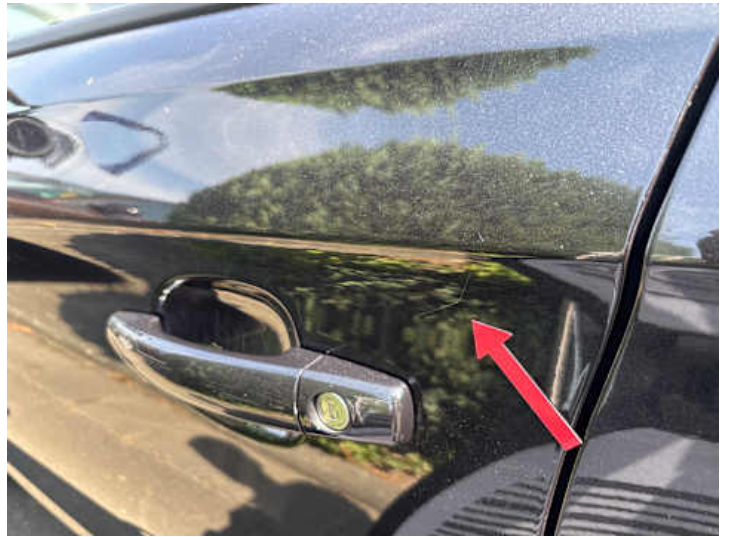
Fahrtür (Kratzer)

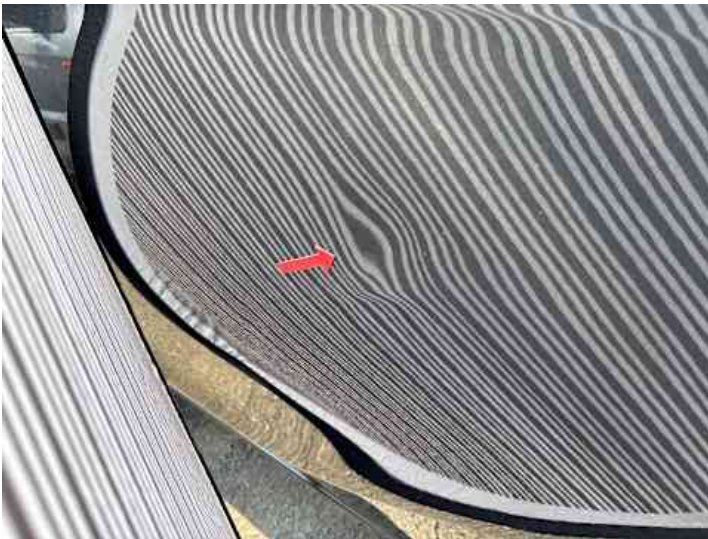
Beifahrertür (Delle)

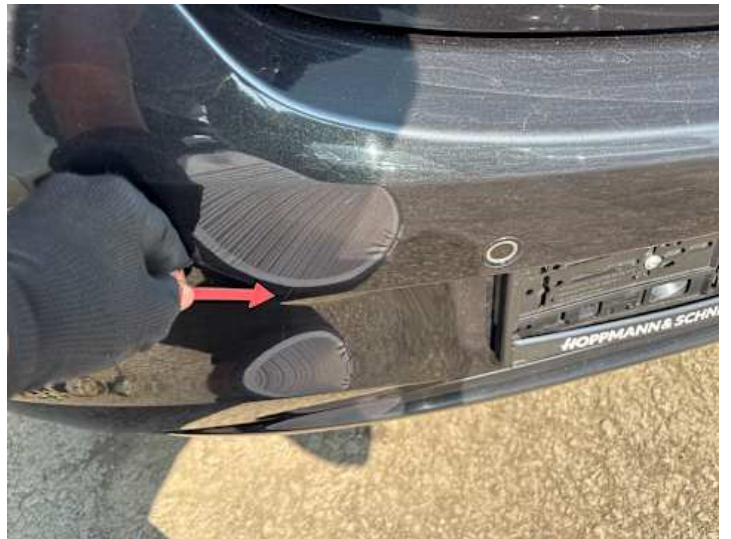
Stoßstange hinten (Kratzer)

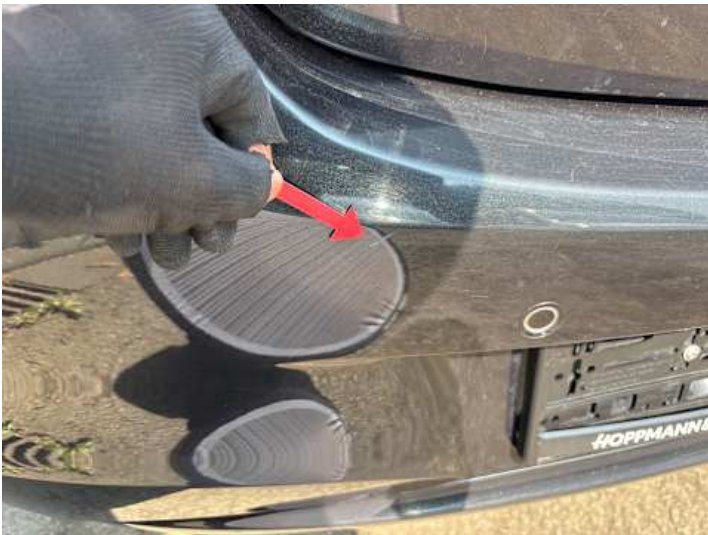
Stoßstange hinten (Kratzer)

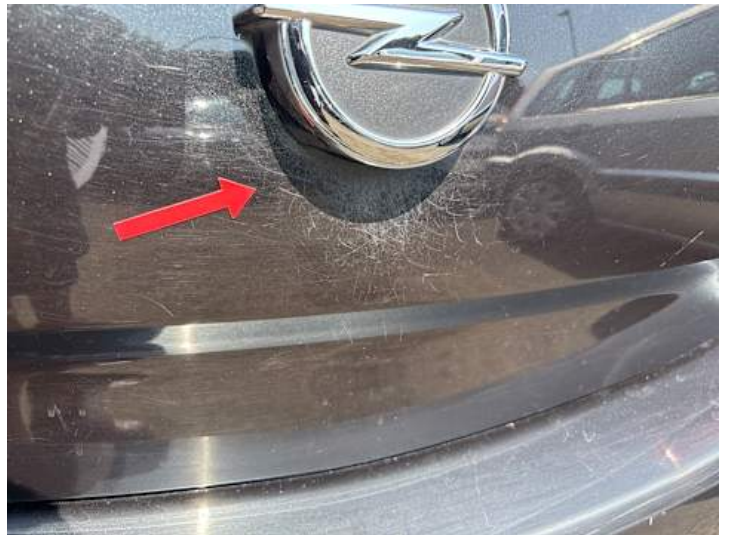
Heckklappe (Kratzer)
