## Opel Crossland Selection

EZ 03/2017 | Geländewagen | Diesel | Schaltgetriebe | 102.541km  
Besteuerung: Differenzbesteuert (§25a UStG)  
Fahrzeugstandort: 25\*\*\*  
Fahrzeug aufgenommen am: 04.08.2026

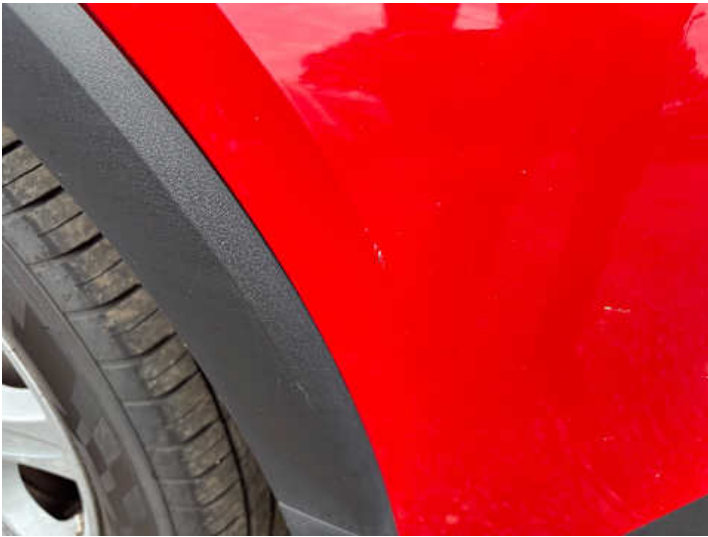
Stoßstange vorne (Lackschaden)

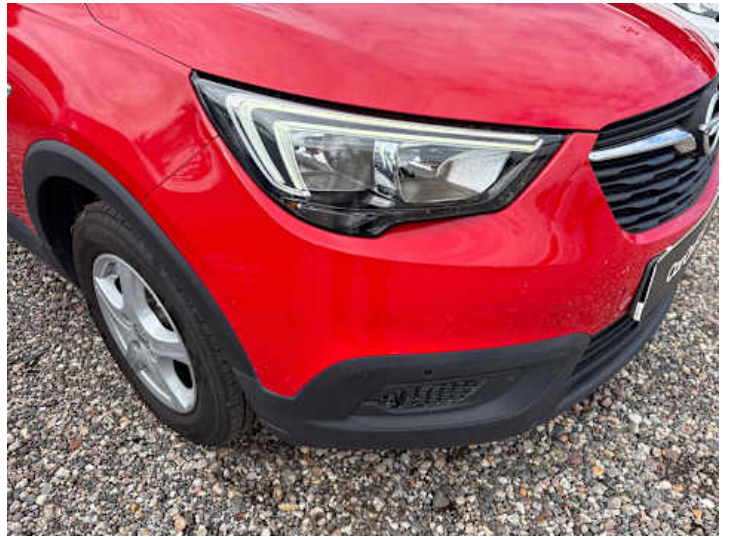
Stoßstange vorne (Lackschaden)

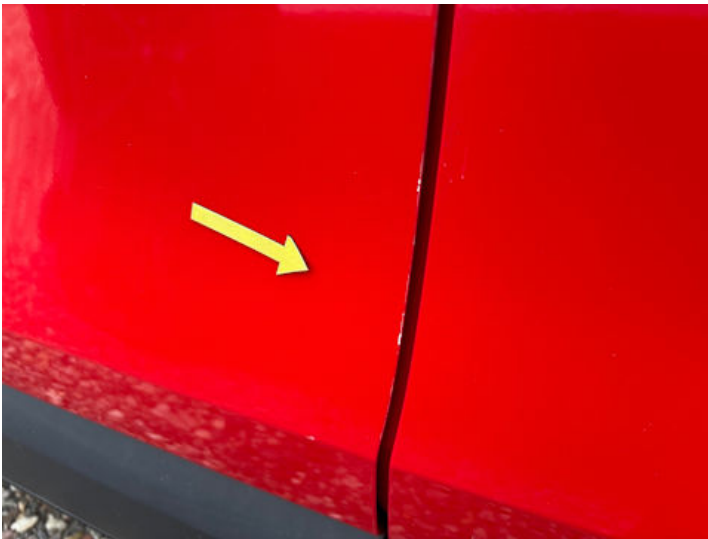
Fahrertür (Lackschaden)

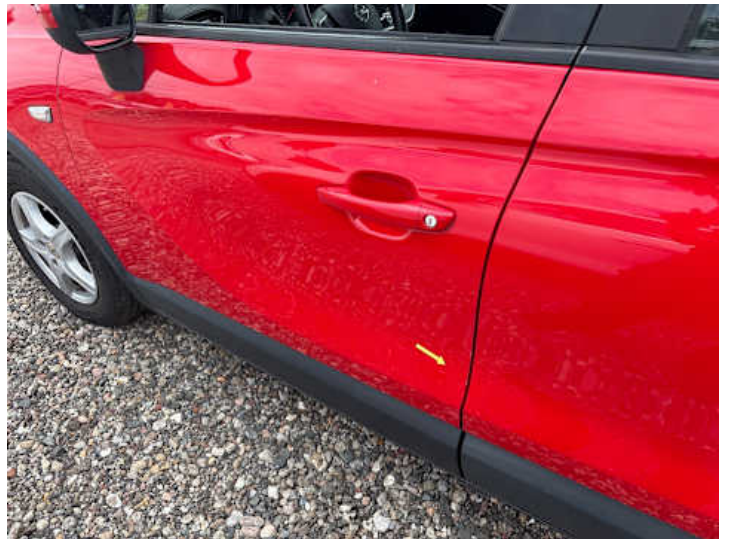
Fahrertür (Lackschaden)

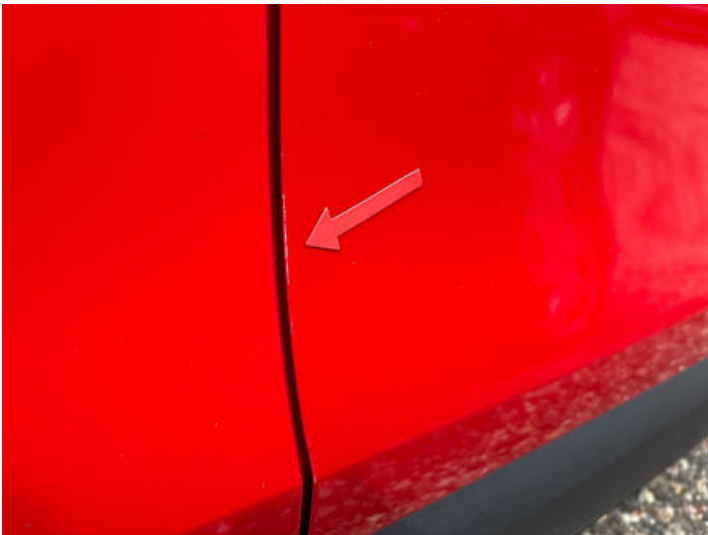
Beifahrertür (Lackschaden)

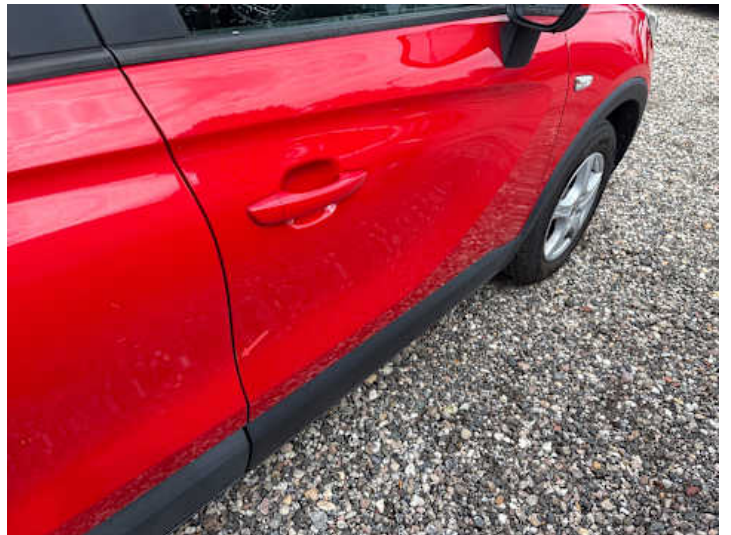
Beifahrertür (Lackschaden)

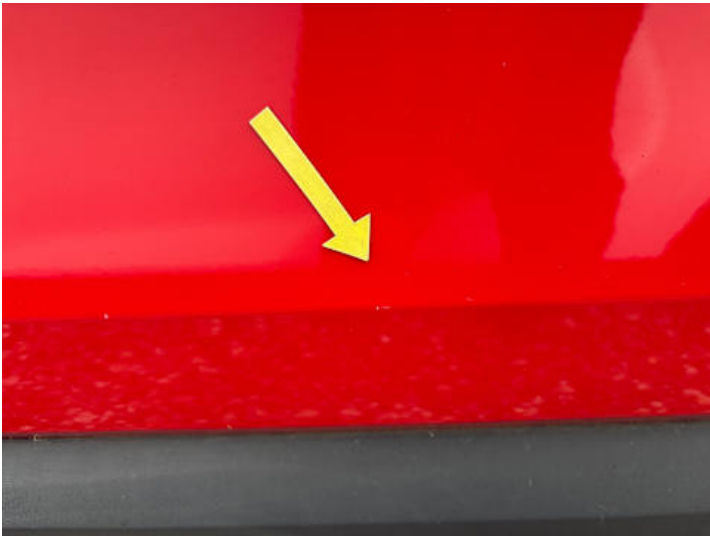
Türe hinten links (Kratzer)

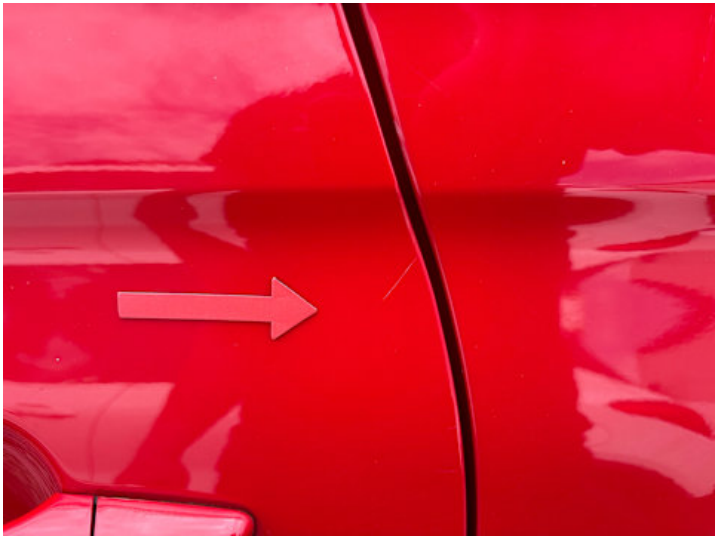
Türe hinten links (Kratzer)

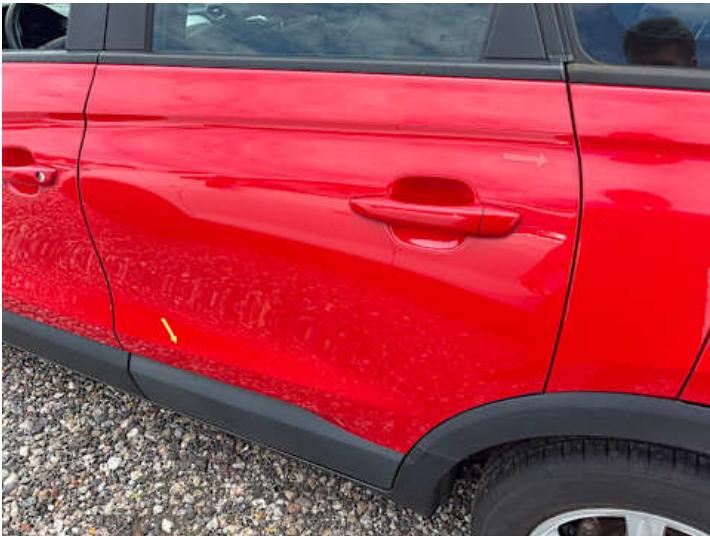
Türe hinten links (Kratzer)

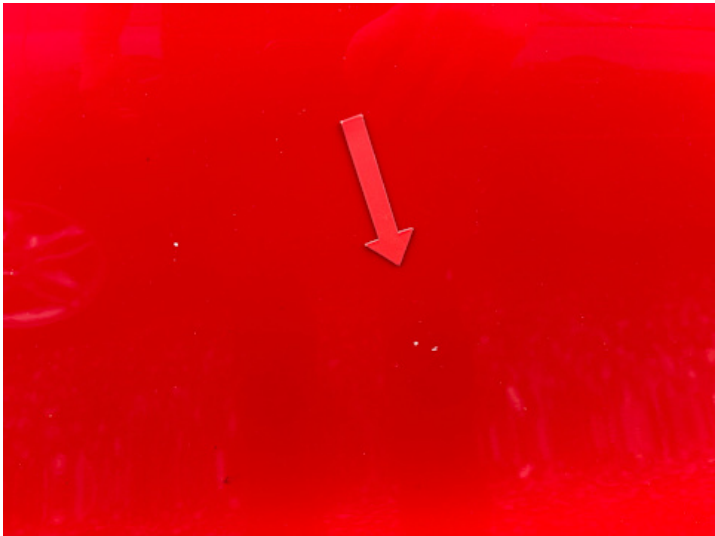
Türe hinten rechts (Kratzer, Lackschaden)

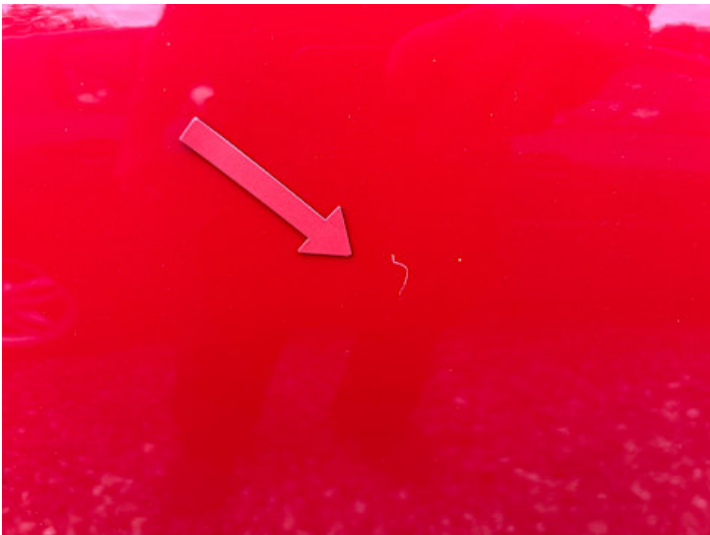
Türe hinten rechts (Kratzer, Lackschaden)

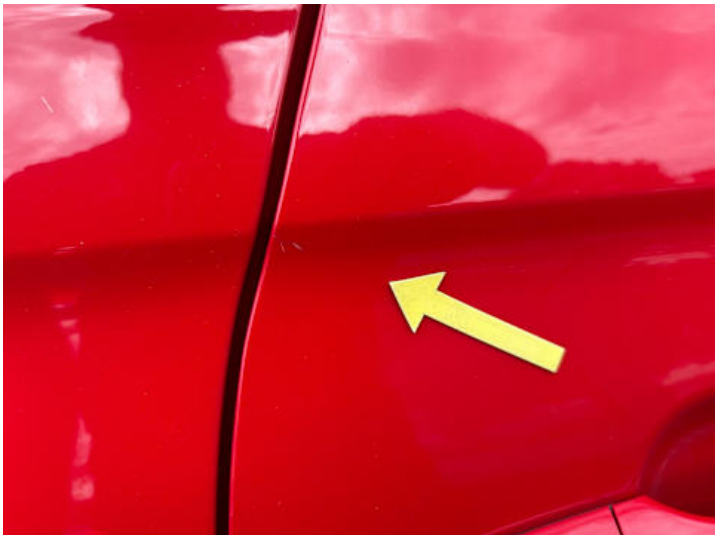
Türe hinten rechts (Kratzer, Lackschaden)

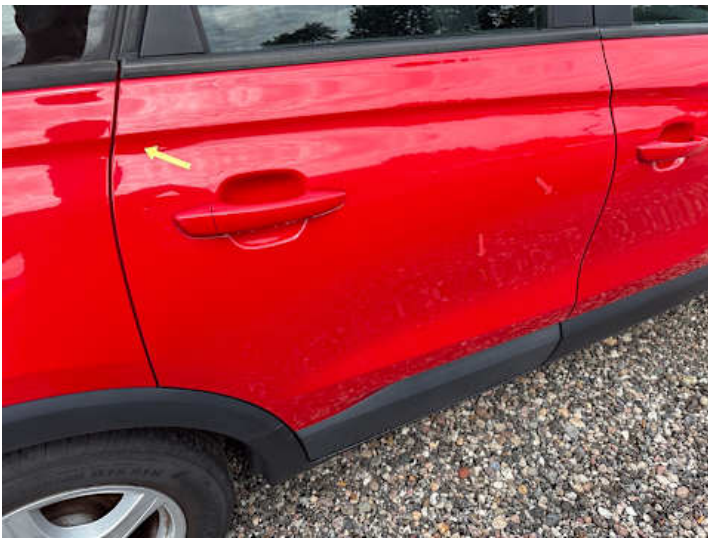
Türe hinten rechts (Kratzer, Lackschaden)

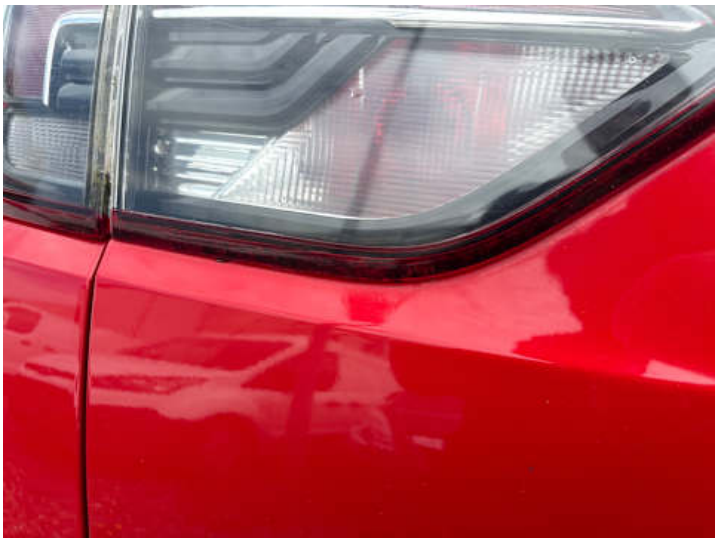
Rücklicht (links) (Undicht)

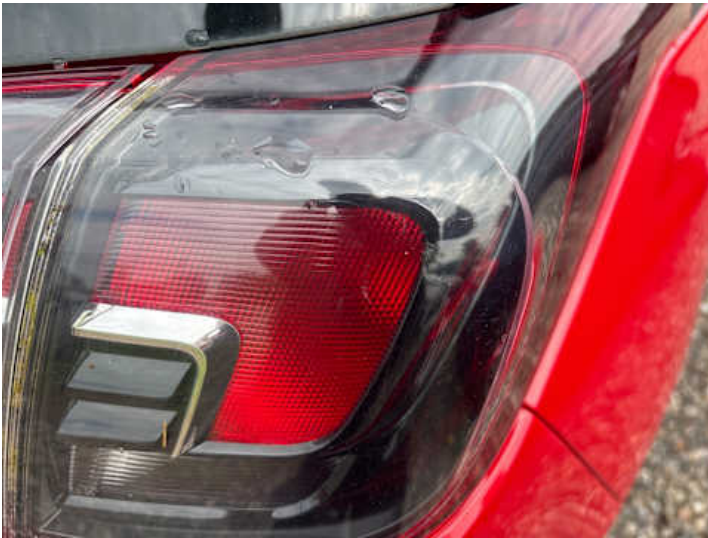
Rücklicht (rechts) (Kratzer)

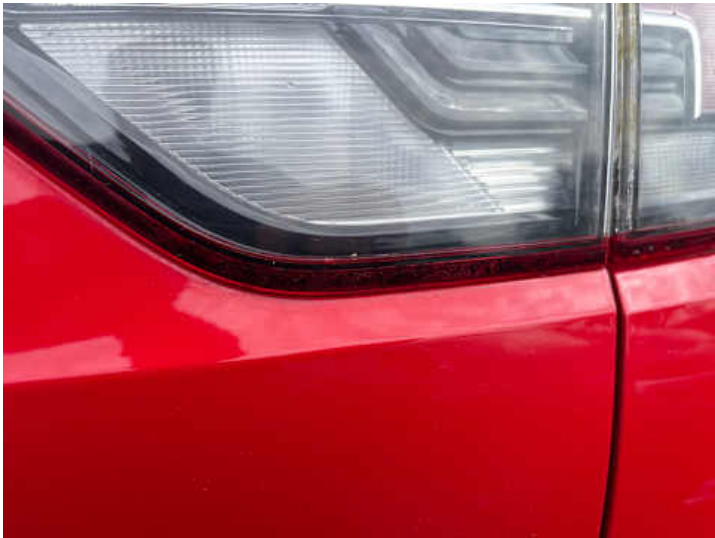
Rücklicht (rechts) (Undicht)

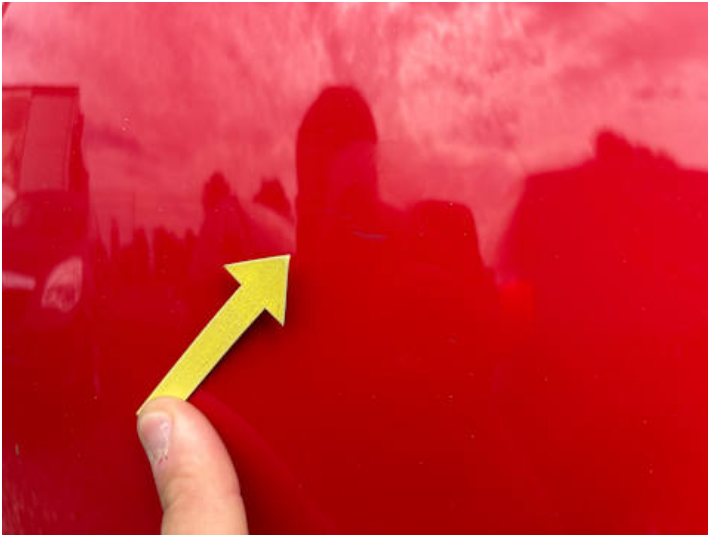
Stoßstange hinten (Kratzer)

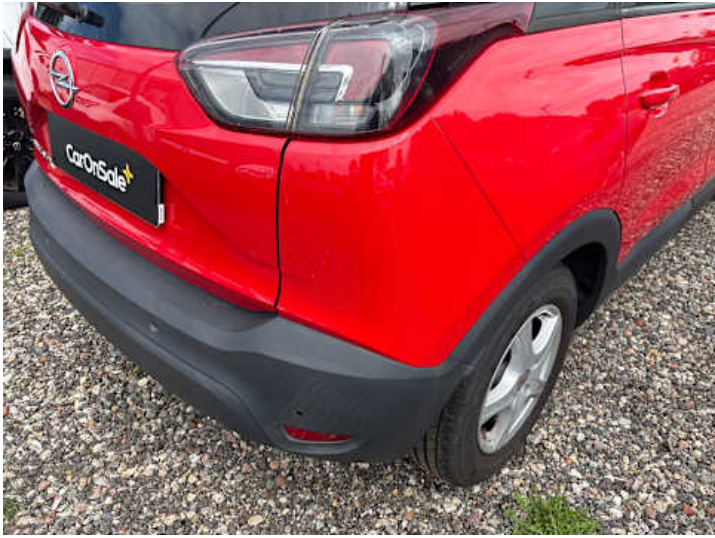
Stoßstange hinten (Kratzer)

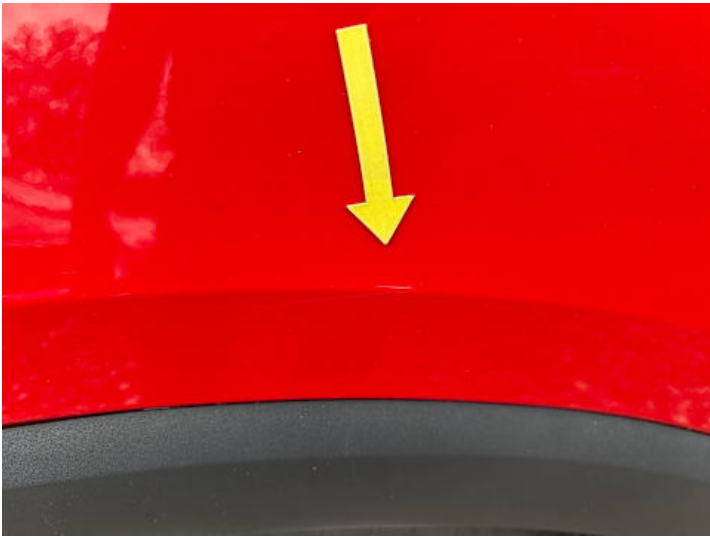
Seitenteil hinten rechts (Kratzer)

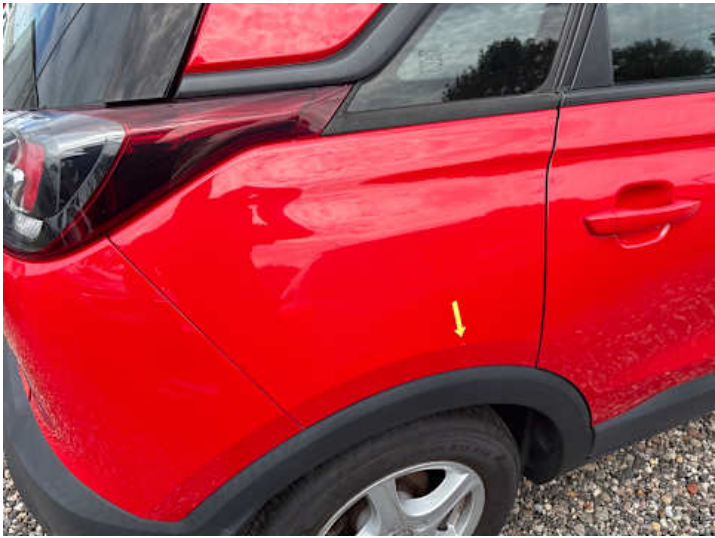
Seitenteil hinten rechts (Kratzer)

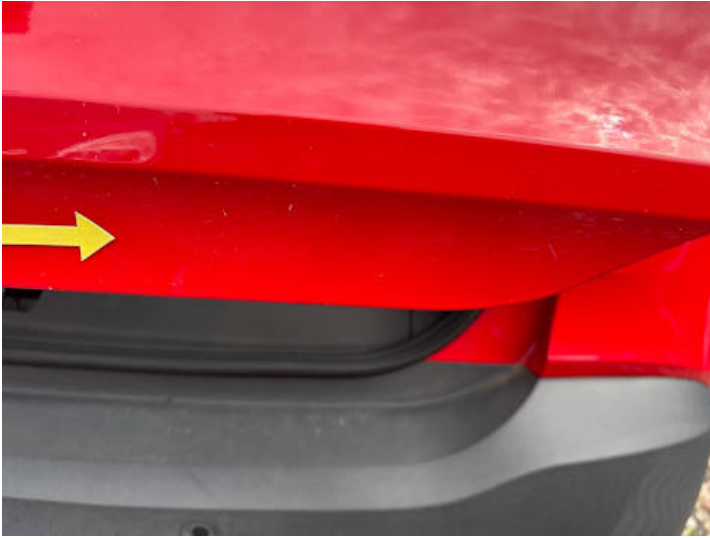
Heckklappe (Kratzer)

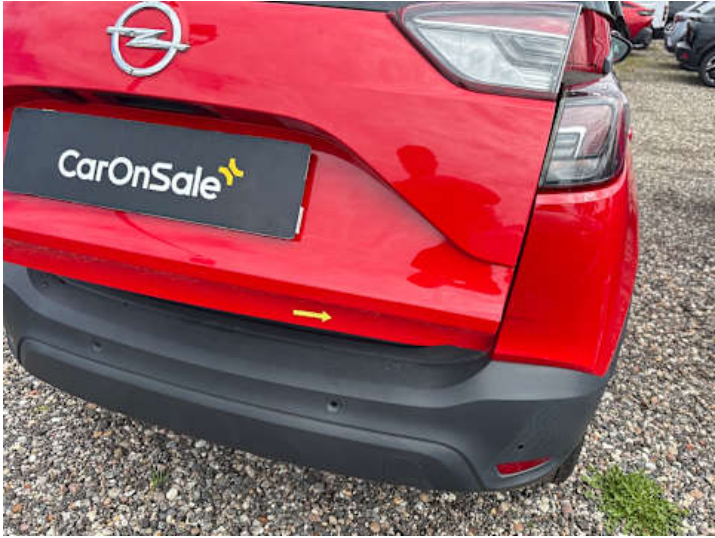
Heckklappe (Kratzer)

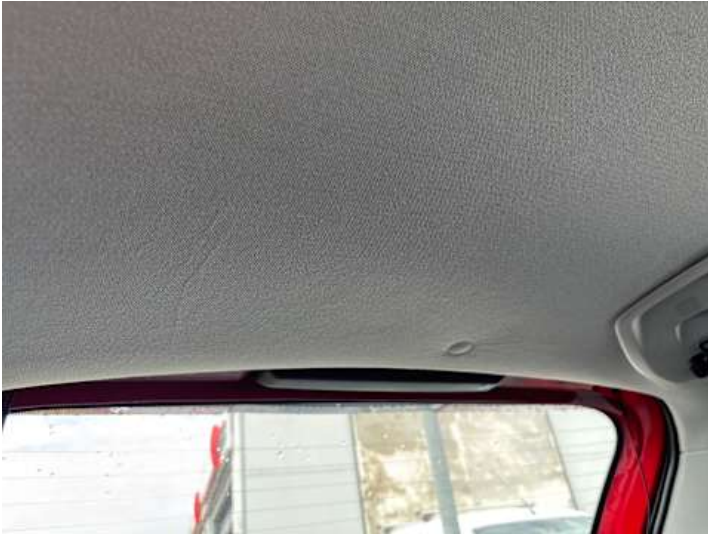
Innenraum (Kratzer)

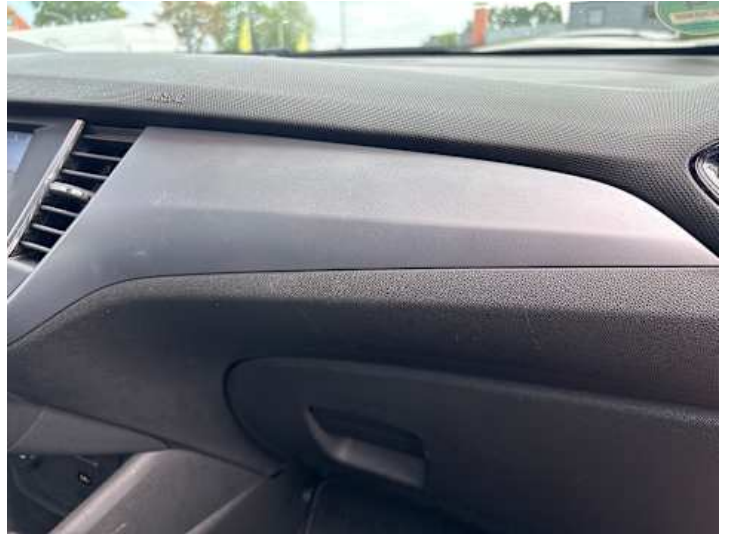
Innenraum (Kratzer)

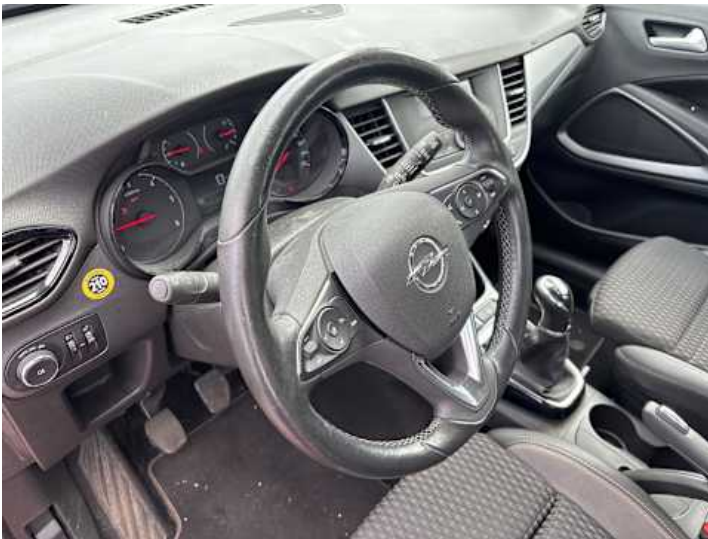
Innenraum (Verschleiß)

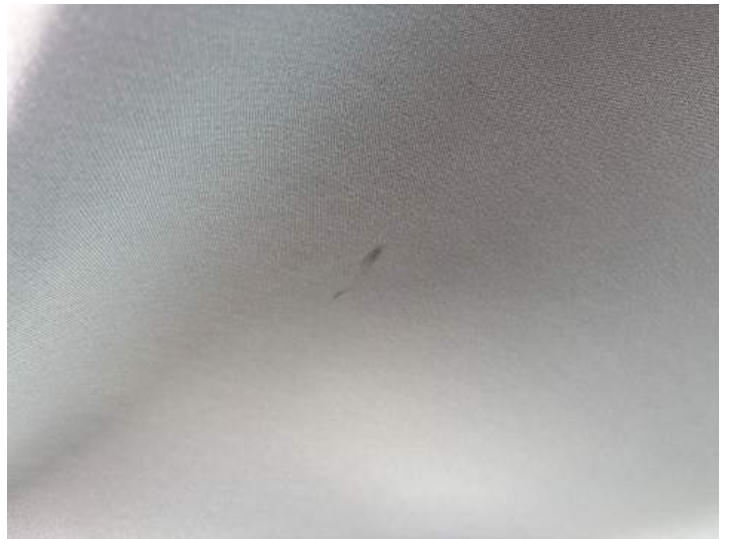
Innenraum (Verschmutzung)
