# Zustandsbericht Gebrauchtwagen

03.02.2026

MAZDA

MX-5 Roadster

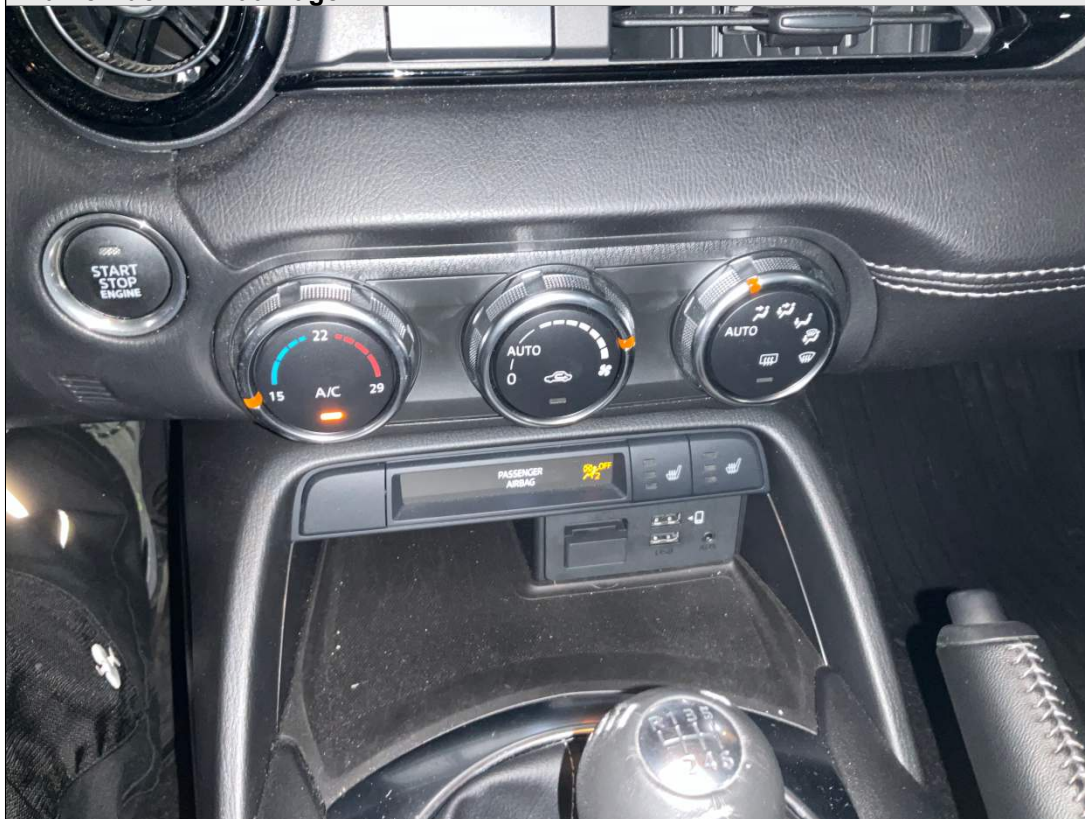
**Bild von der Klimaanlage**

**Klimaanlage geprüft, in Ordnung**

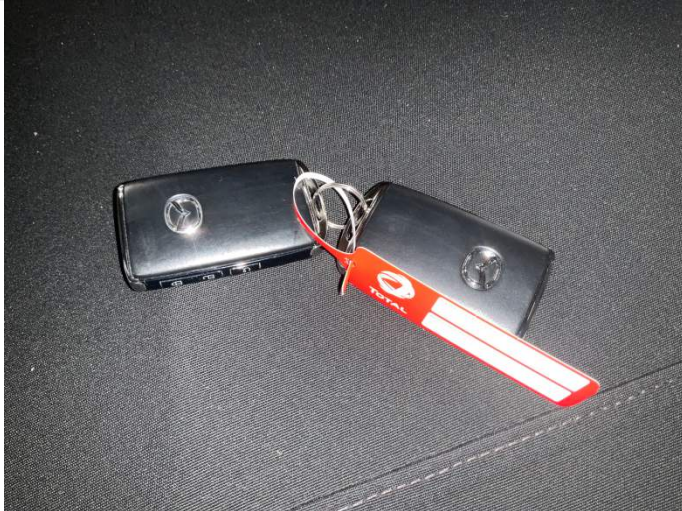
**Zweitschlüssel Batterie leer**

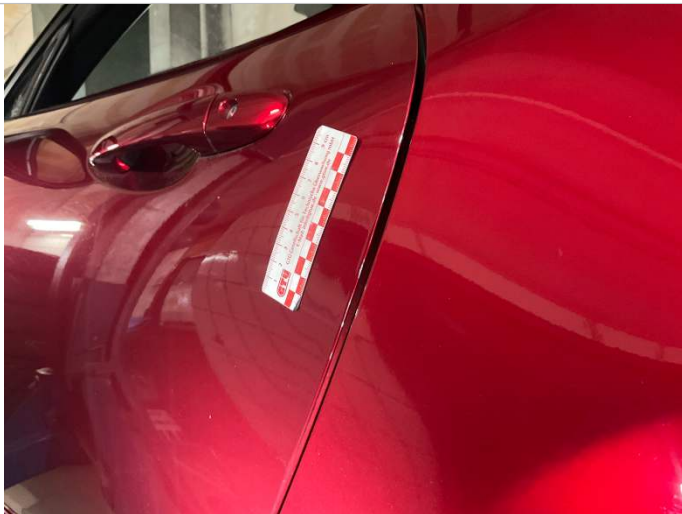
**Türe vorne links Türkante Lackbeschädigung**

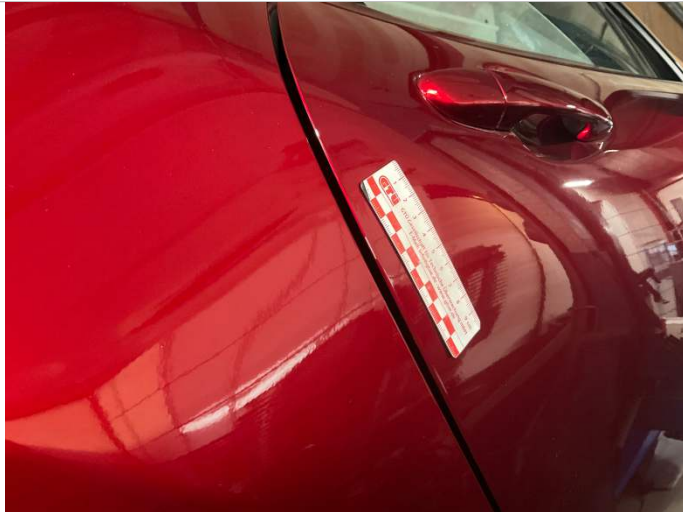
**Türe vorne rechts Türkante Lackbeschädigung**
