## Audi A6 Avant

EZ 09/2015 | Kombi | Diesel | Automatikgetriebe | 296.921km  
Besteuerung: Differenzbesteuert (§25a UStG)  
Fahrzeugstandort: 34\*\*\*  
Fahrzeug aufgenommen am: 03.08.2026

# Hinweise zum Zustandsbericht

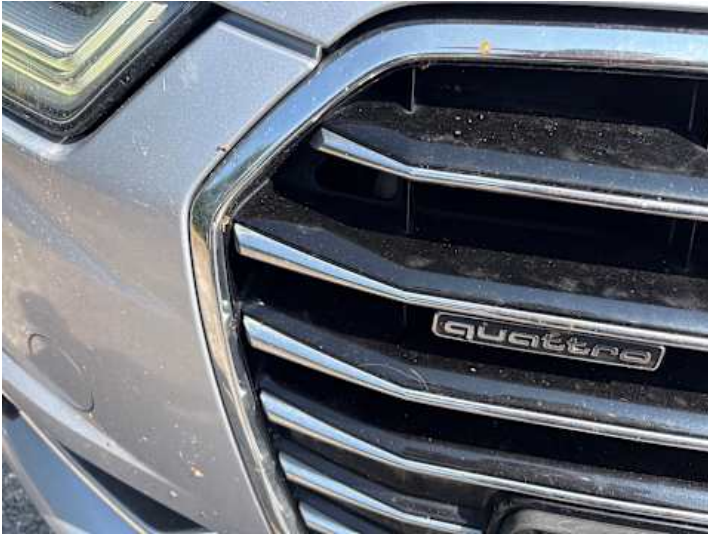
Stoßstange vorne (Kratzer, Steinschlag)

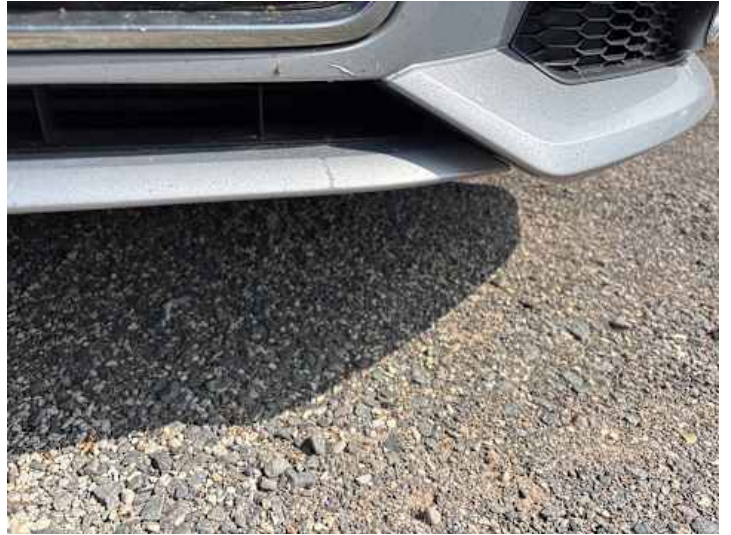
Stoßstange vorne (Kratzer, Steinschlag)

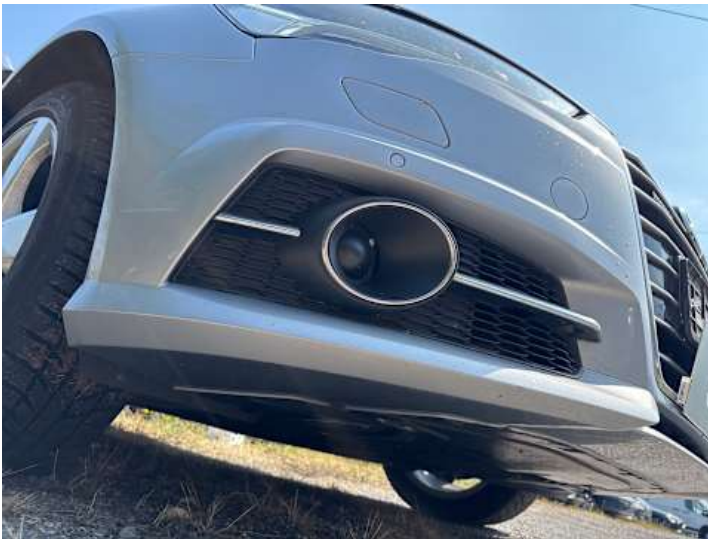
Stoßstange vorne (Kratzer, Steinschlag)

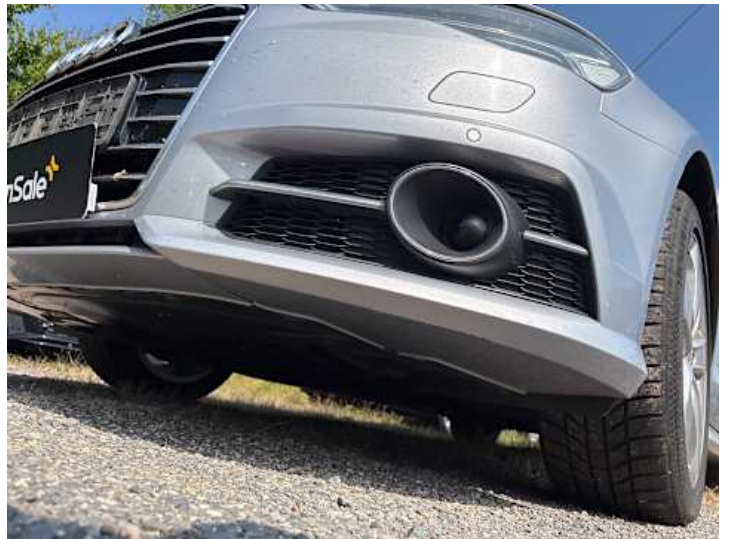
Stoßstange vorne (Kratzer, Steinschlag)

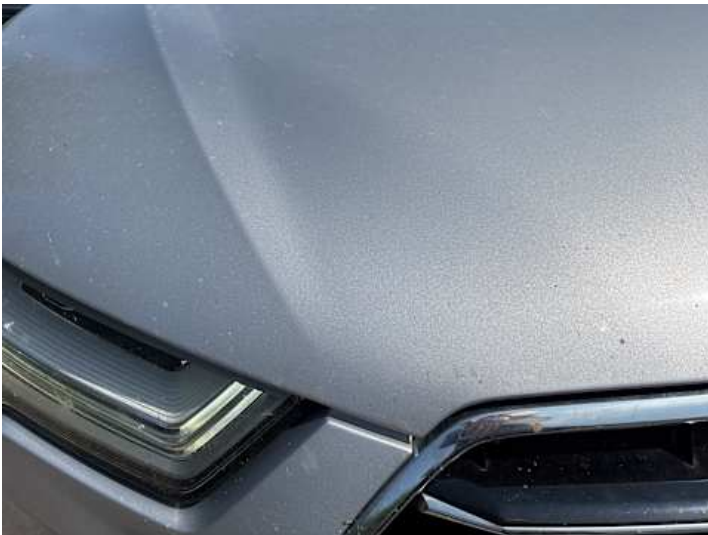
Motorhaube (Steinschlag, Lackschaden)

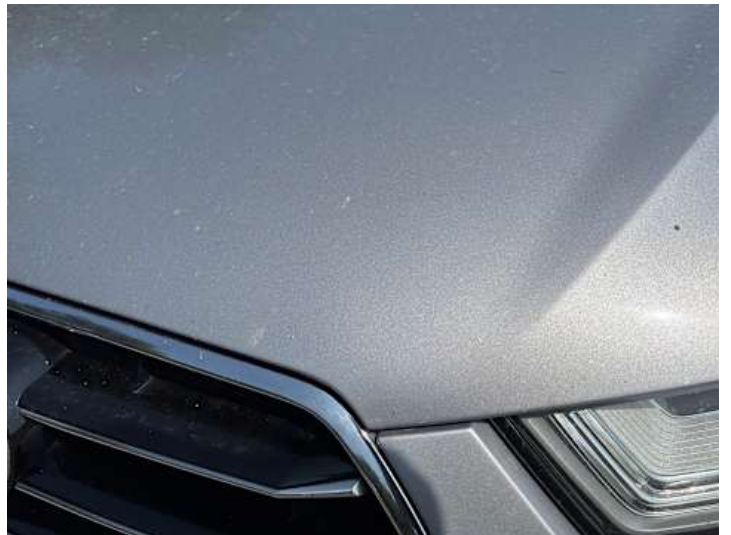
Motorhaube (Steinschlag, Lackschaden)

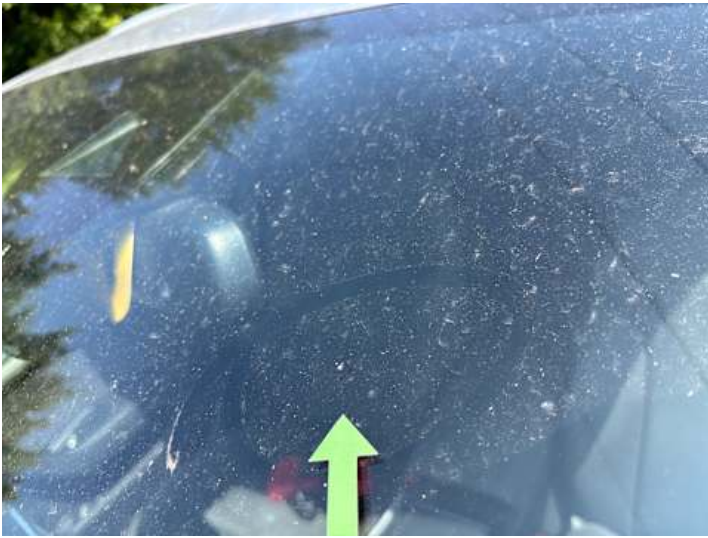
Windschutzscheibe (Steinschlag)

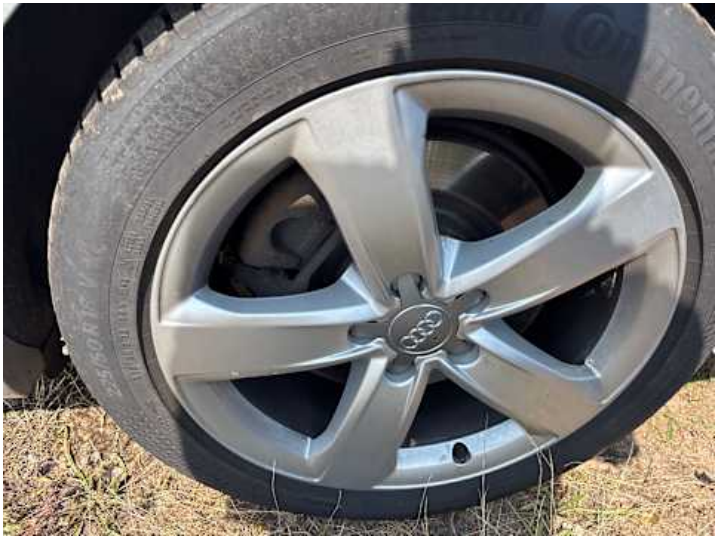
(6 mm)  
Kratzer, Rost

Rad (Kratzer, Rost)

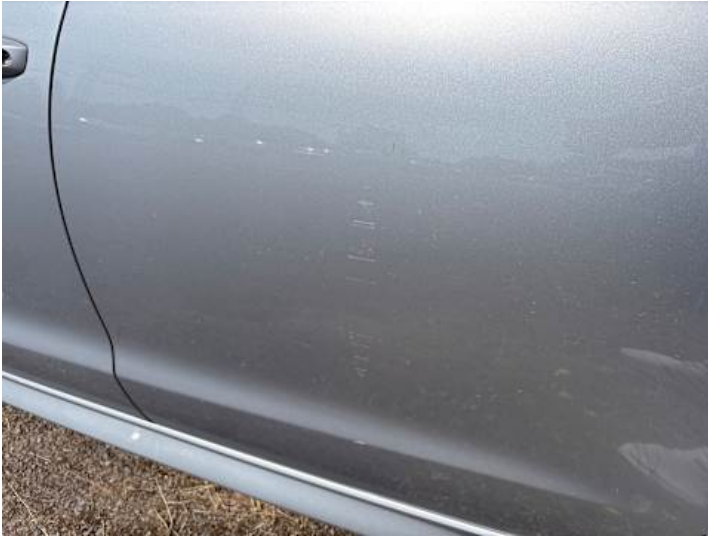
Türe hinten links (Kratzer)

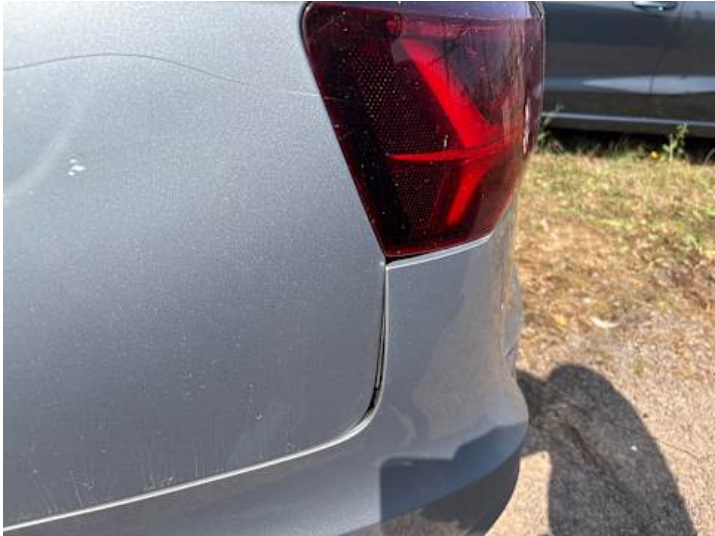
Stoßstange hinten (Riss/Bruch, Kratzer, Delle, Verformung, Spaltmaße ungenau)

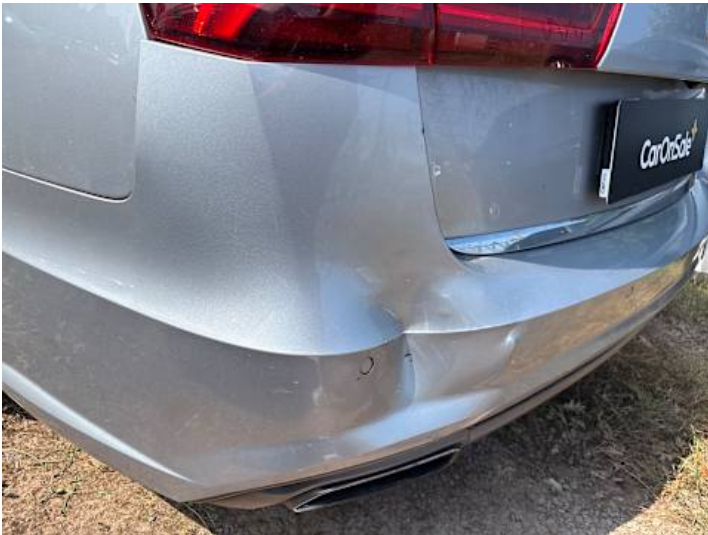
Stoßstange hinten (Riss/Bruch, Kratzer, Delle, Verformung, Spaltmaße ungenau)

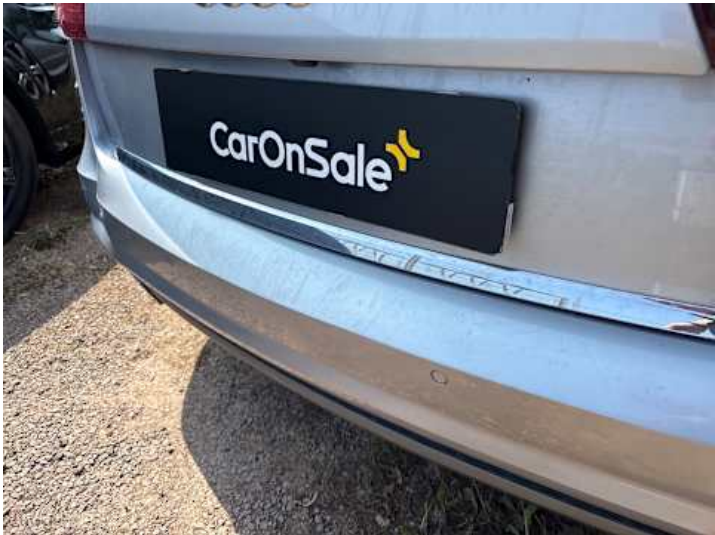
Stoßstange hinten (Riss/Bruch, Kratzer, Delle, Verformung, Spaltmaße ungenau)

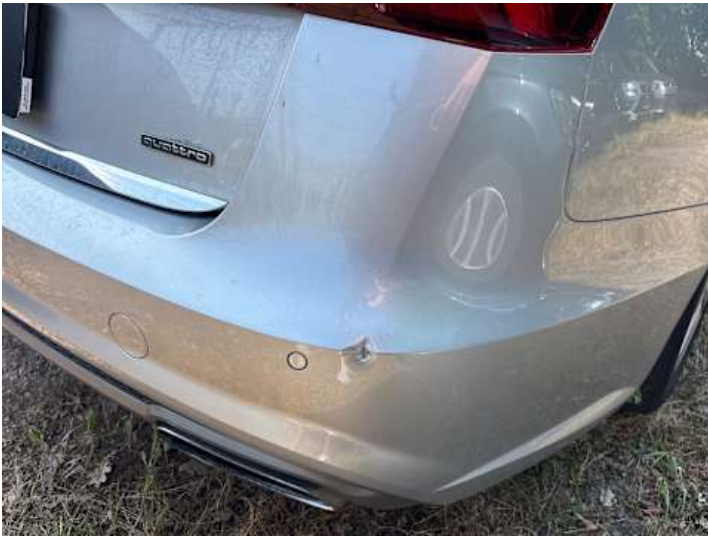
Stoßstange hinten (Riss/Bruch, Kratzer, Delle, Verformung, Spaltmaße ungenau)

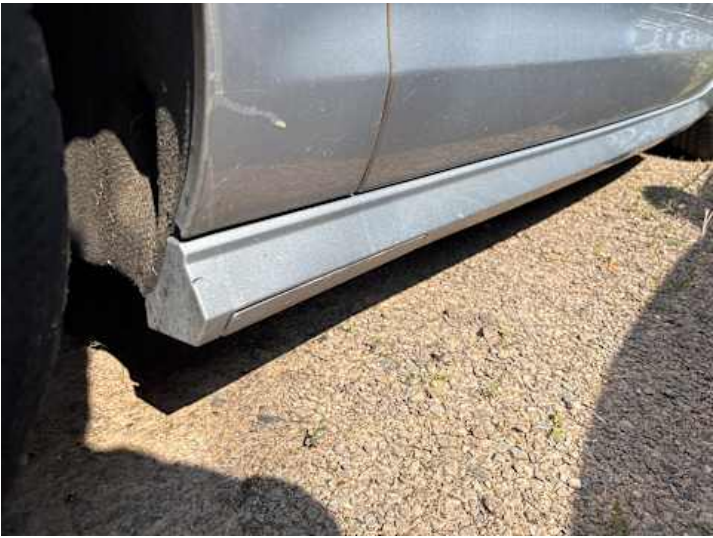
Schweller links (Kratzer)

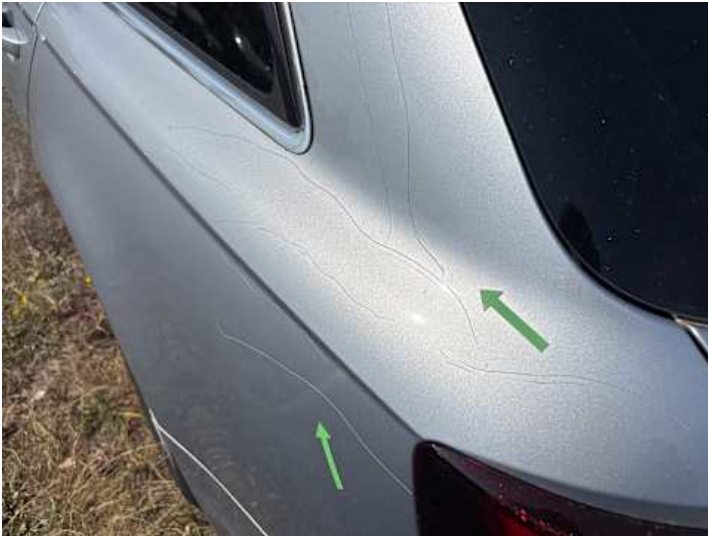
Seitenteil hinten links (Kratzer)

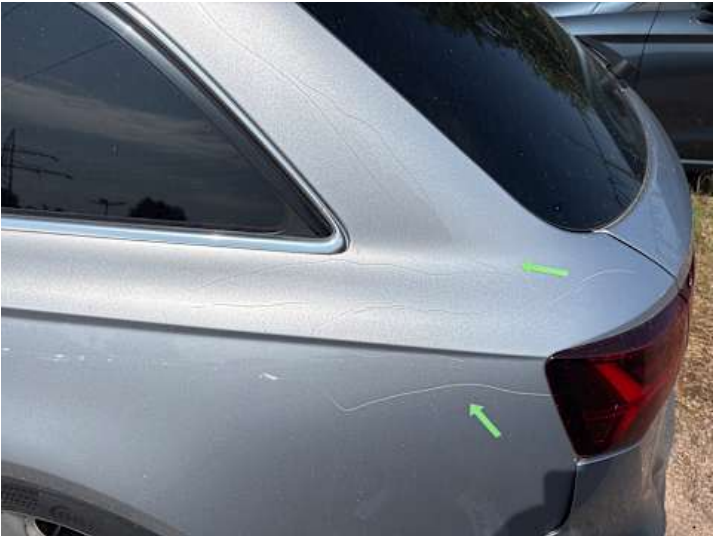
Seitenteil hinten links (Kratzer)

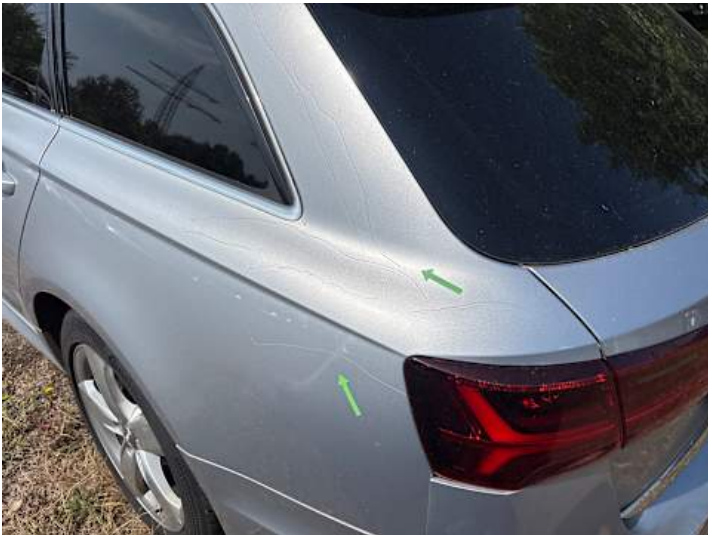
Seitenteil hinten links (Kratzer)

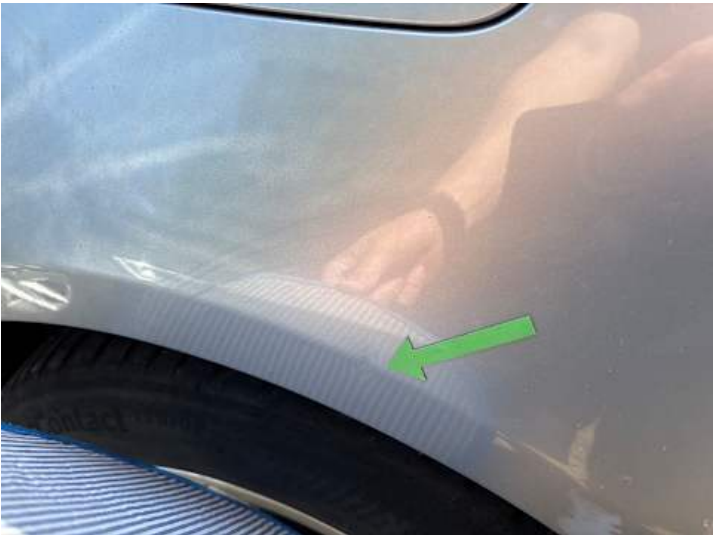
Seitenteil hinten rechts (Kratzer, Delle)

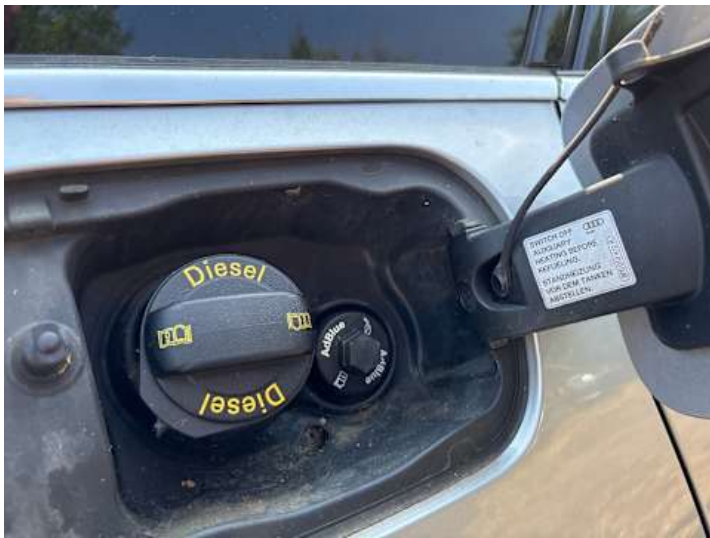
Seitenteil hinten rechts (Riss/Bruch)

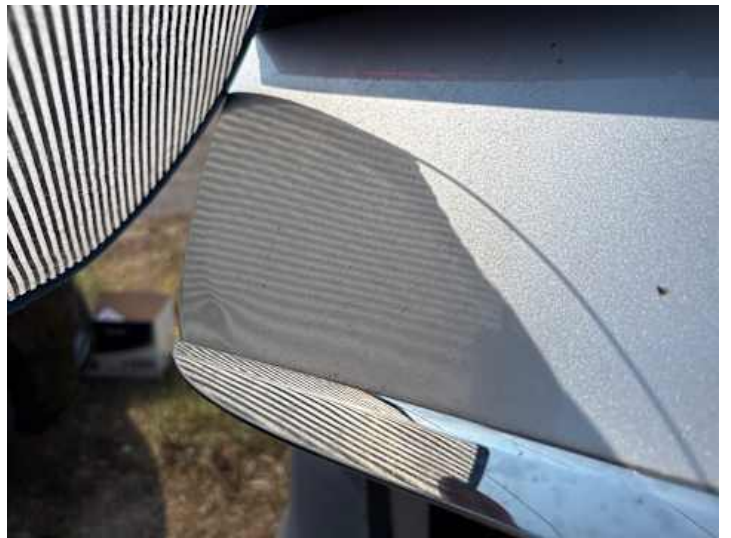
Heckklappe (Delle, Verformung)

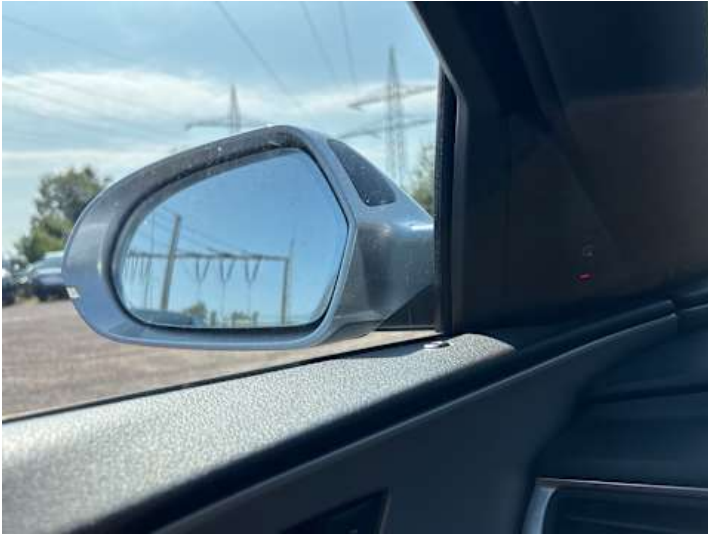
Innenraum (Anderer Schaden): Fahrerspiegel klappt nicht vollständig elektrisch ein.

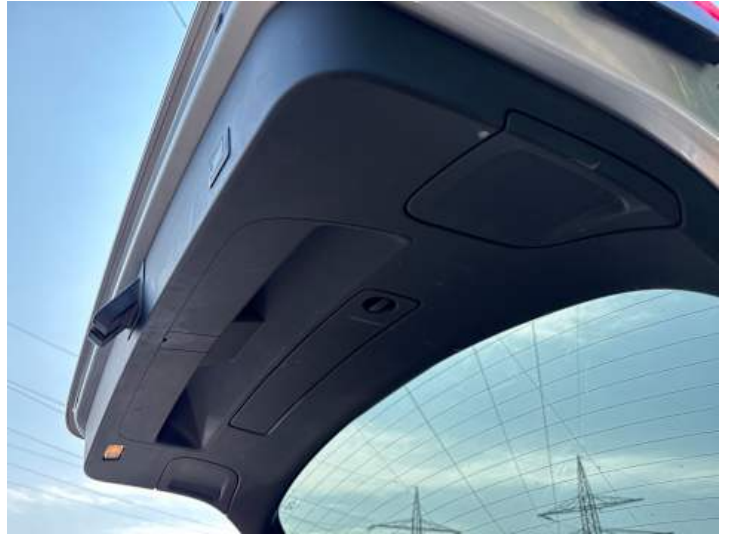
Innenraum (Kratzer)

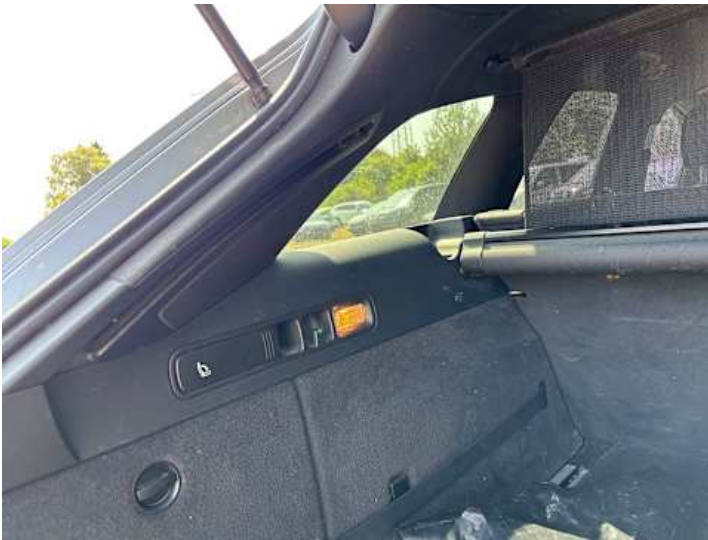
Innenraum (Kratzer)

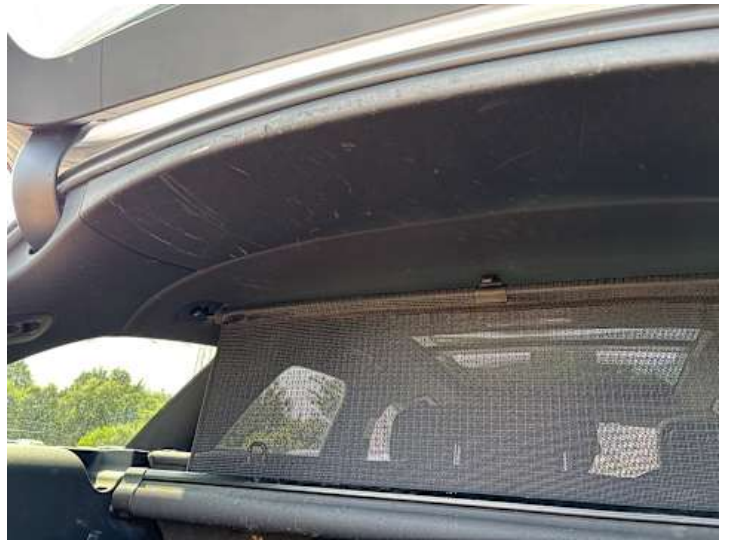
Innenraum (Kratzer)

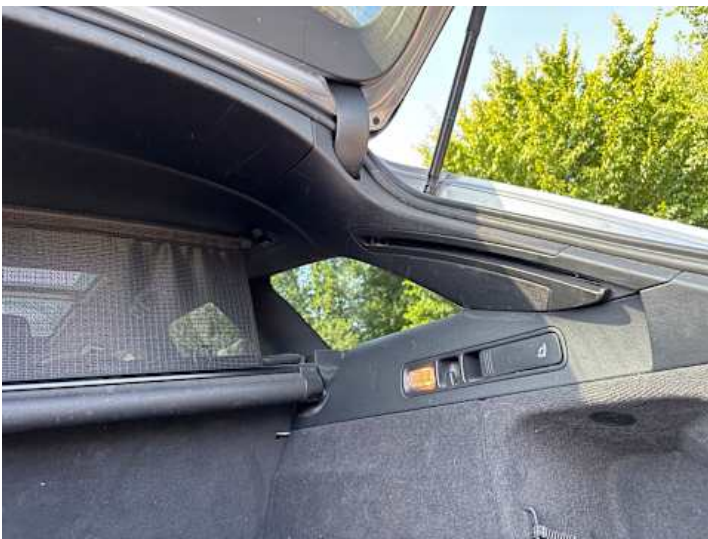
Innenraum (Kratzer)

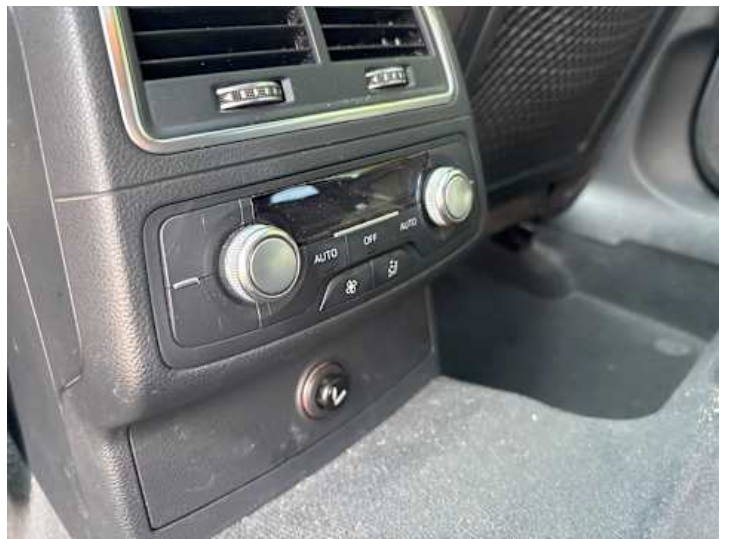
Innenraum (Ohne Funktion)
