## Ford C-MAX Business Edition

EZ 01/2016 | Van | Benzin | Schaltgetriebe | 125.531km  
Besteuerung: Differenzbesteuert (§25a UStG)  
Fahrzeugstandort: 19\*\*\*  
Fahrzeug aufgenommen am: 13.05.2026

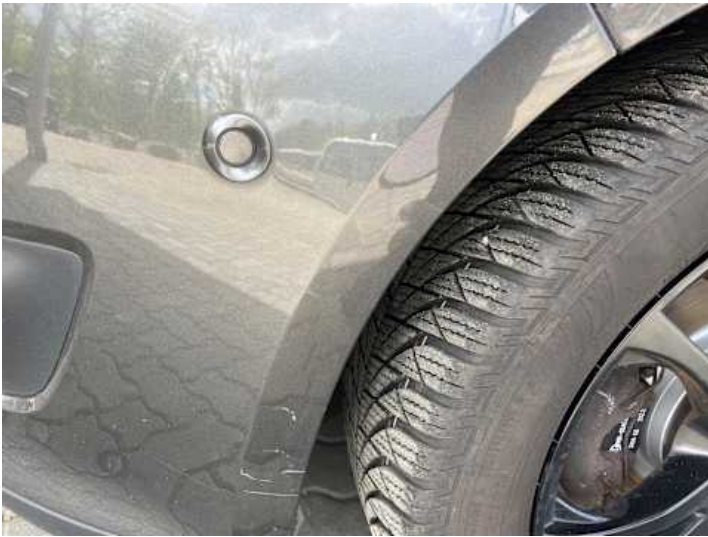
Stoßstange vorne (Kratzer, Lackschaden)

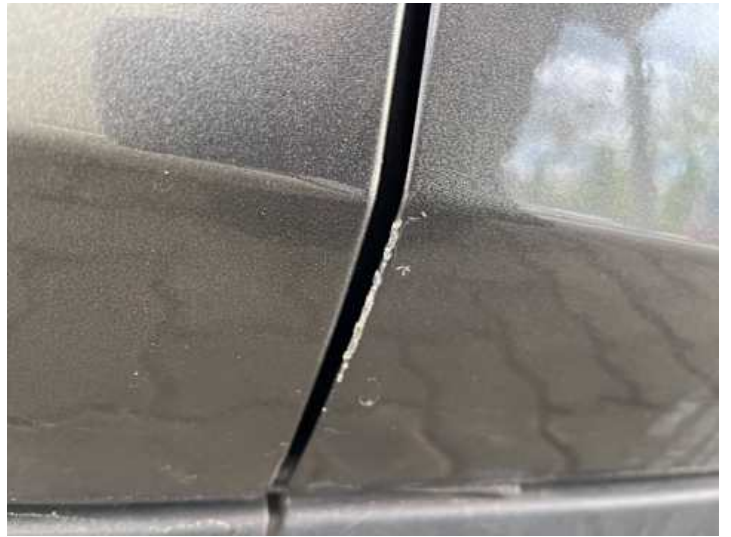
Beifahrertür (Lackschaden)

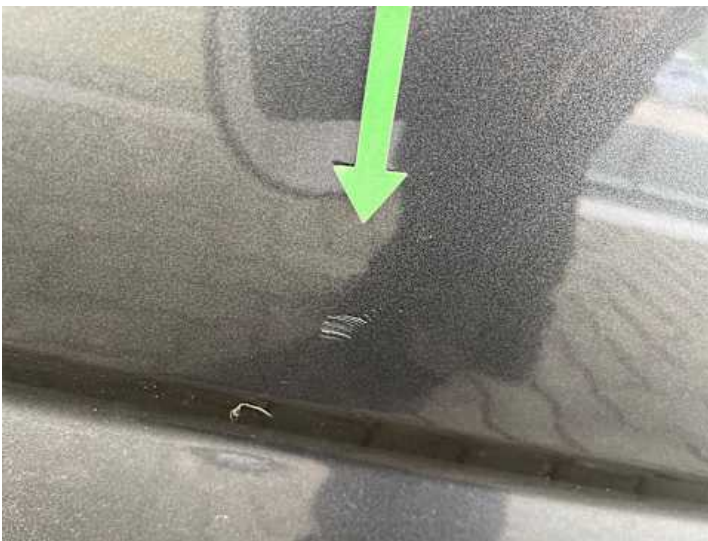
Beifahrertür (Kratzer, Lackschaden)

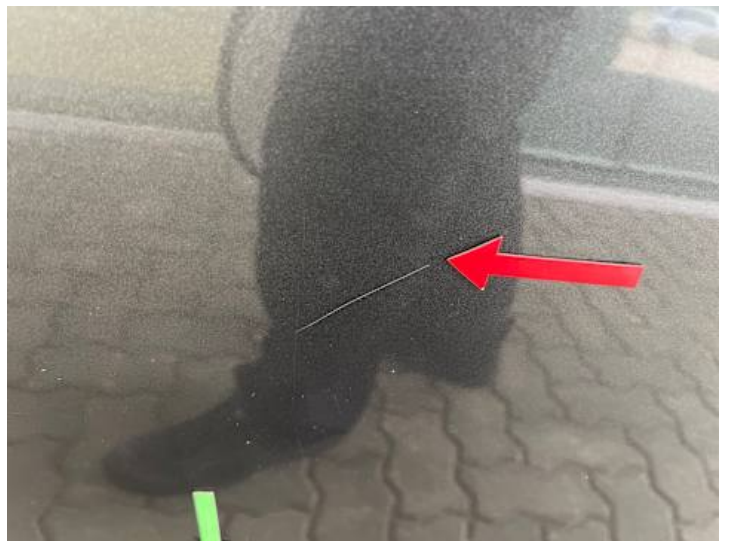
Beifahrertür (Kratzer, Lackschaden)

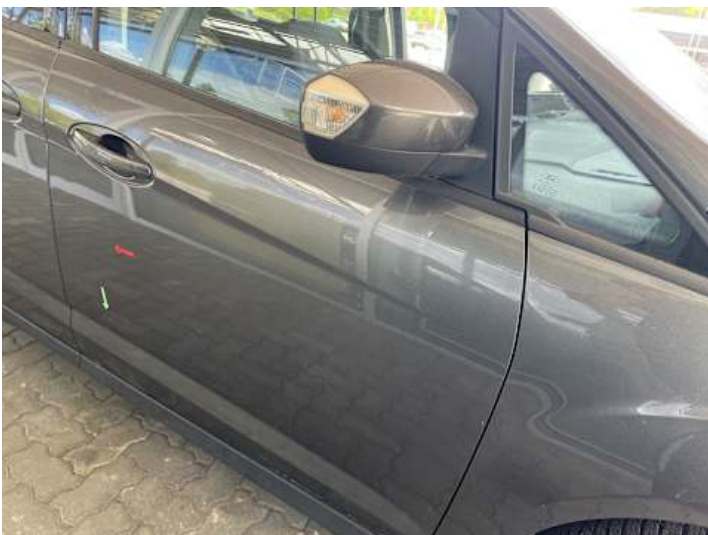
Beifahrertür (Kratzer, Lackschaden)

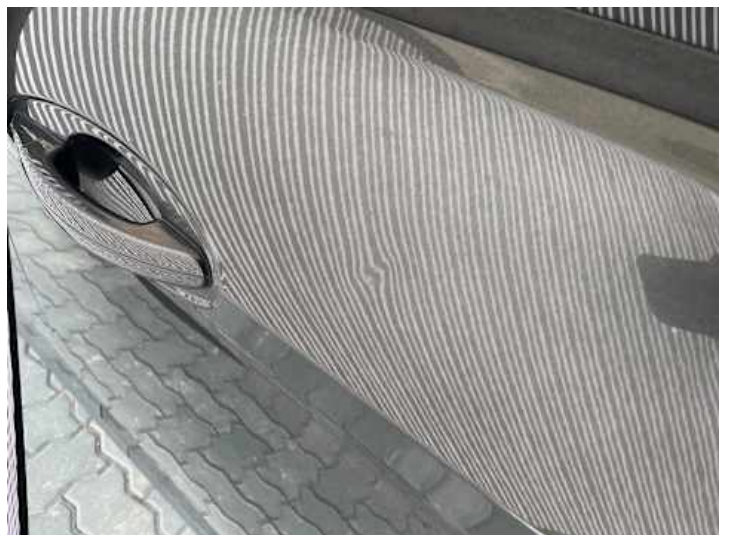
Türe hinten links (Delle)

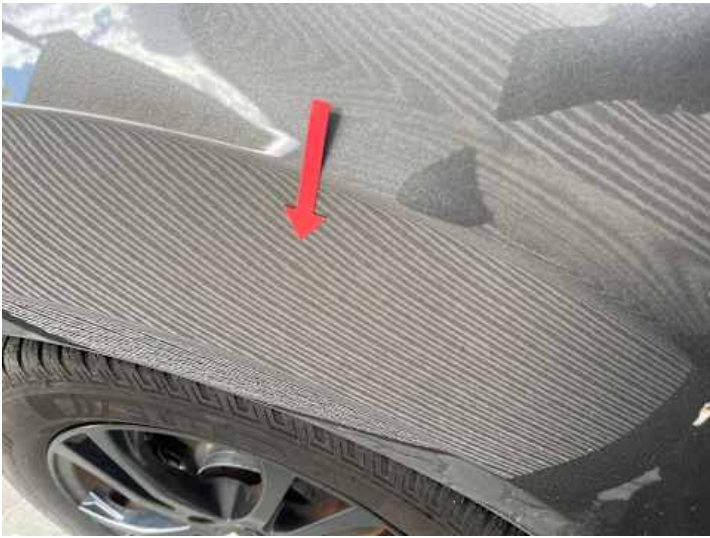
Kotflügel vorne links (Delle)

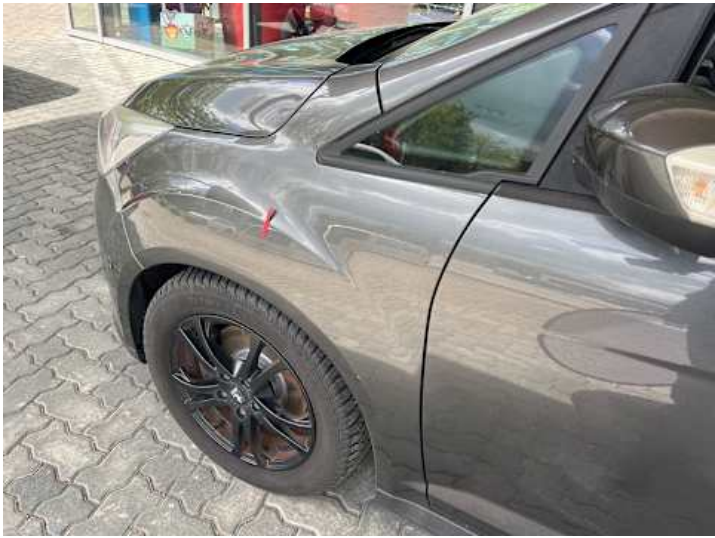
Kotflügel vorne links (Delle)

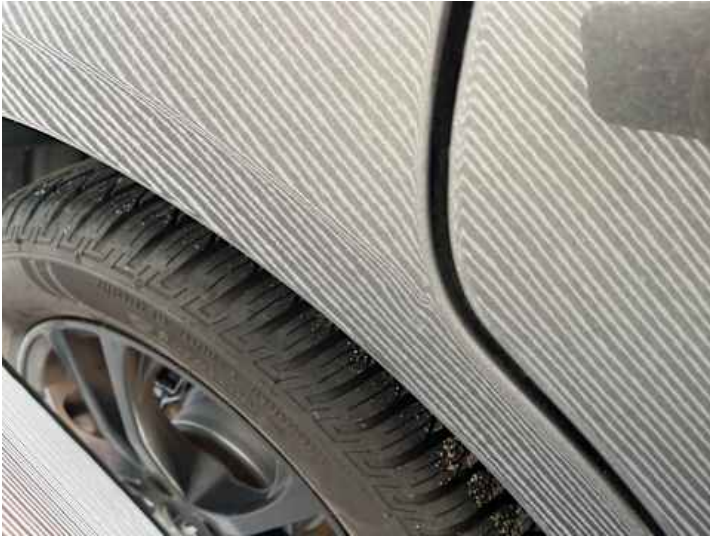
Seitenteil hinten rechts (Delle)

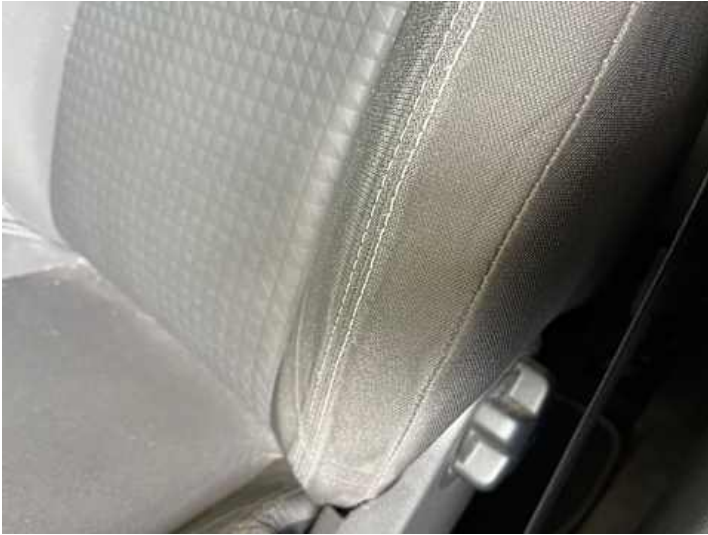
Innenraum (Verschleiß)

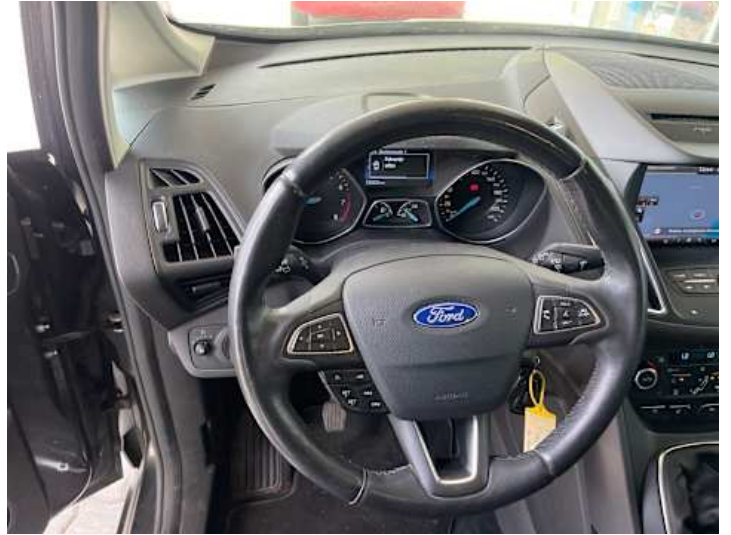
Innenraum (Verschleiß)
