## Ford Ranger Limited Doppelkabine 4x4

EZ 03/2016 | Pritschenwagen/Pick-Up | Diesel | Automatikgetriebe | 150.366km

Fahrzeug aufgenommen am: 04.08.2026

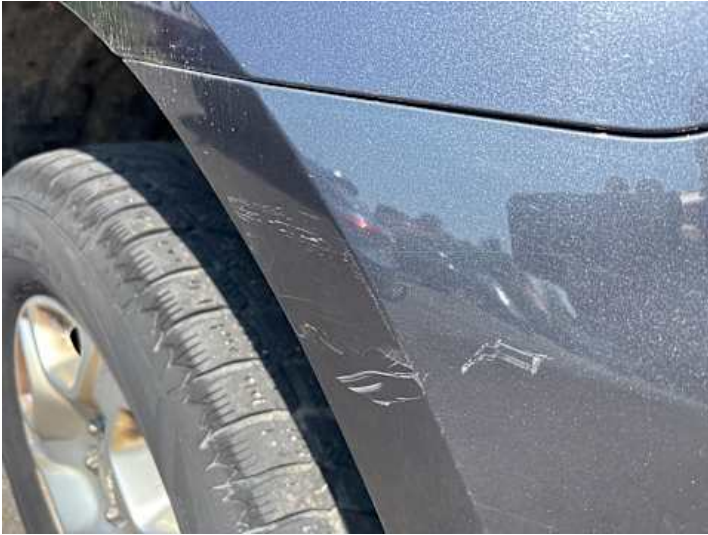
Stoßstange vorne (Kratzer, Lackschaden)

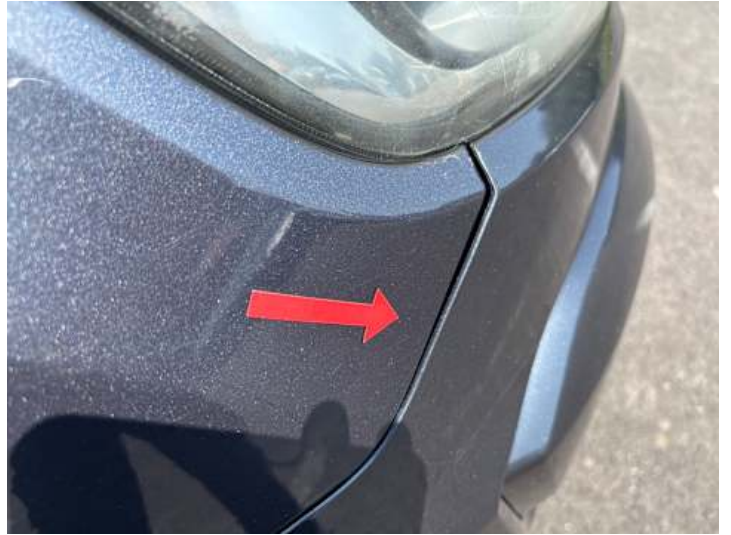
Stoßstange vorne (Spaltmaße ungenau)

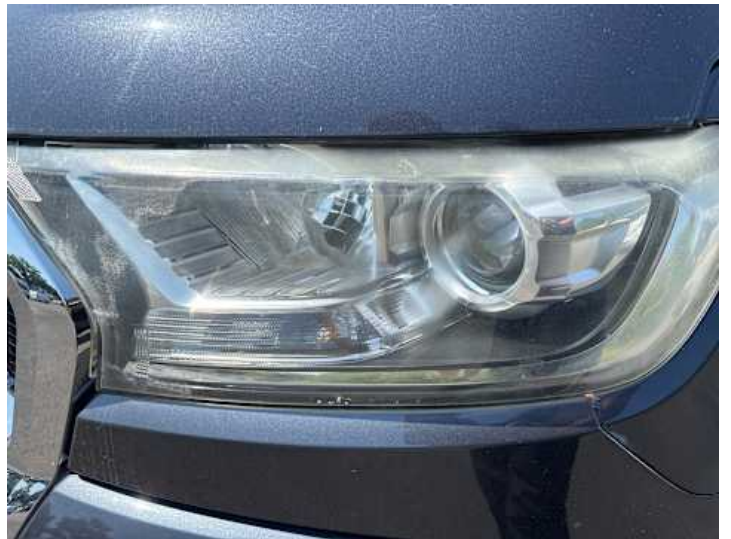
Scheinwerfer (links) (Blind)

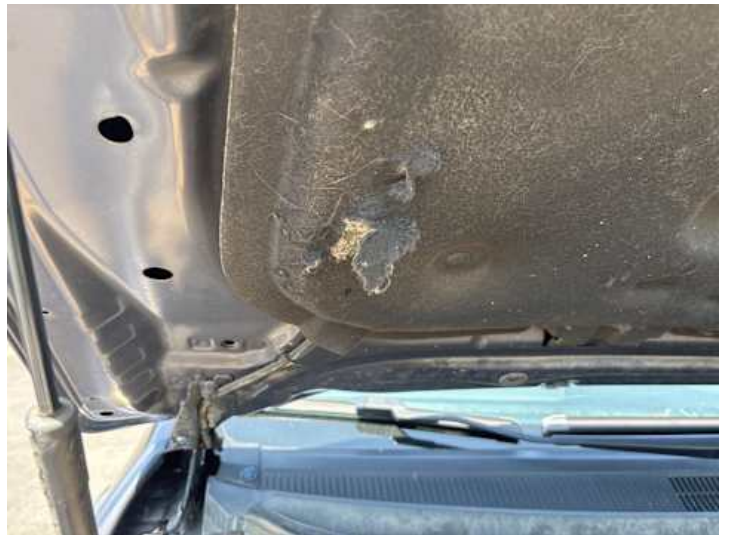
Motorhaube (Anderer Schaden): Dämmmatte beschädigt

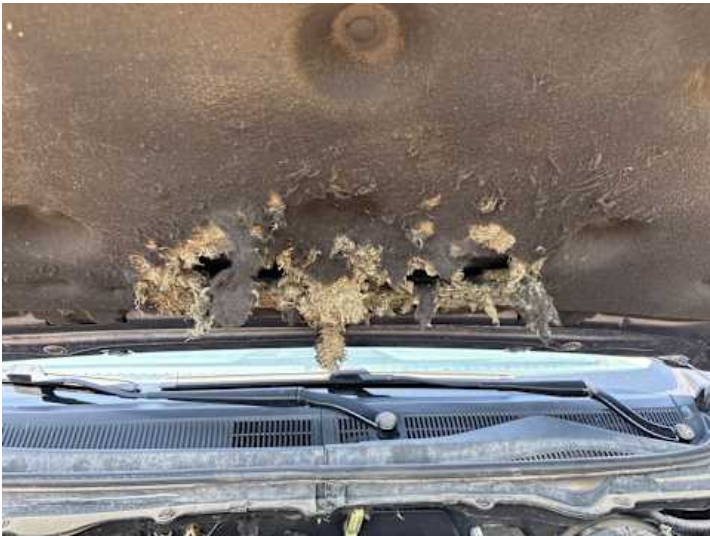
Motorhaube (Anderer Schaden): Dämmmatte beschädigt

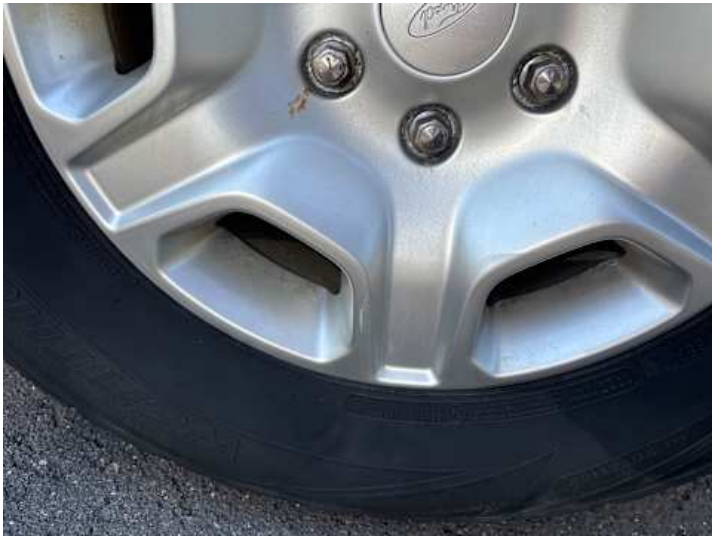
Rad (Kratzer)

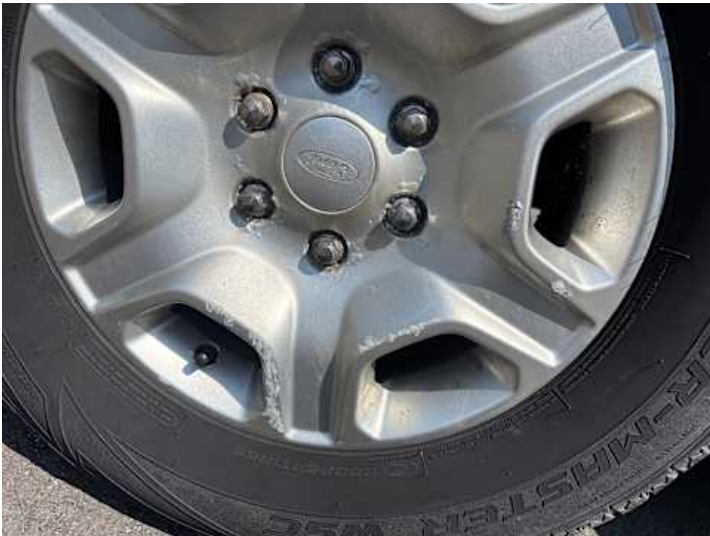
Rad (Kratzer, Anderer Schaden): Lackschaden

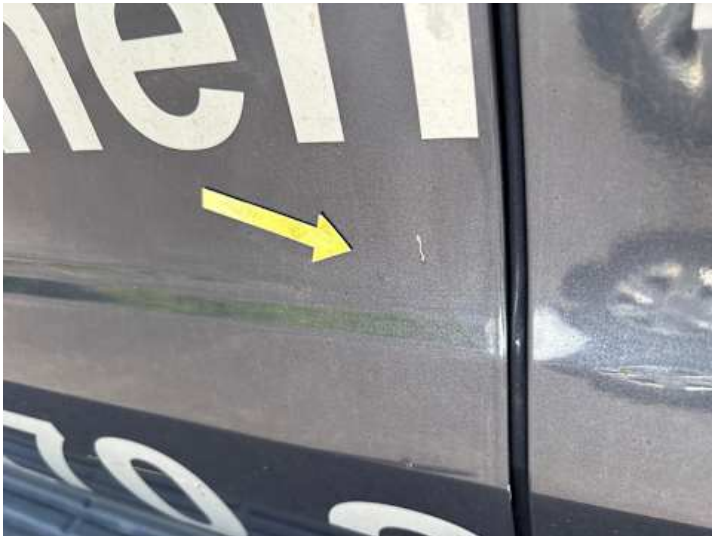
Fahrtür (Rost, Lackschaden)

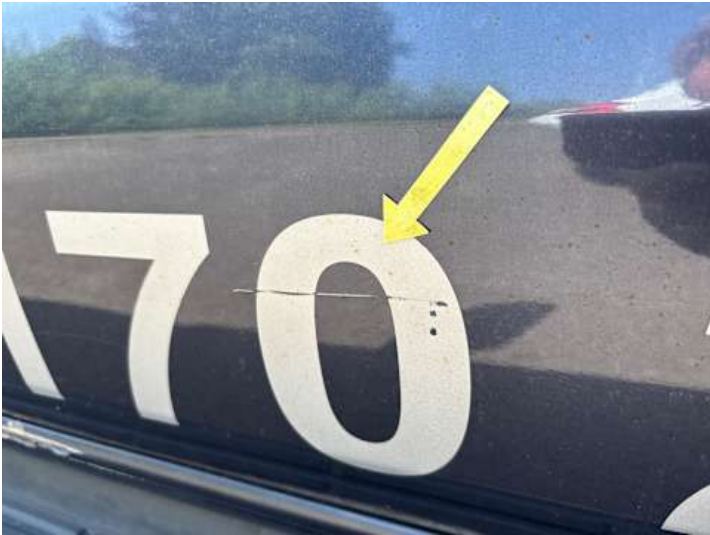
Fahrtür (Kratzer, Lackschaden)

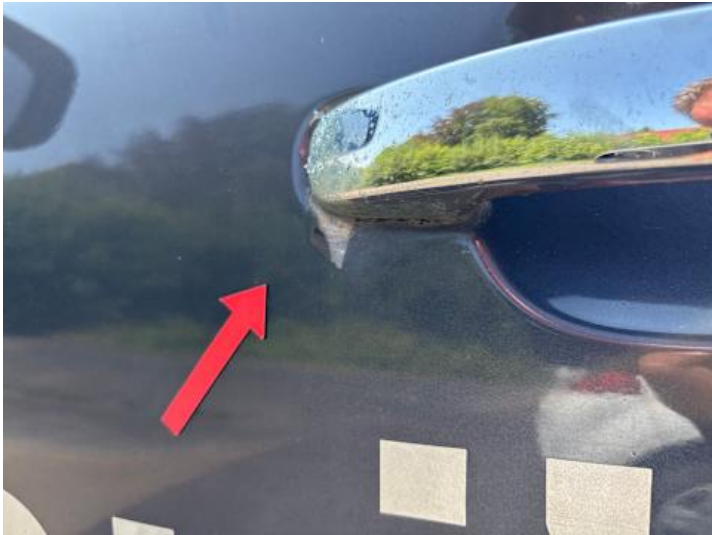
Fahrtür (Lackschaden, Rost)

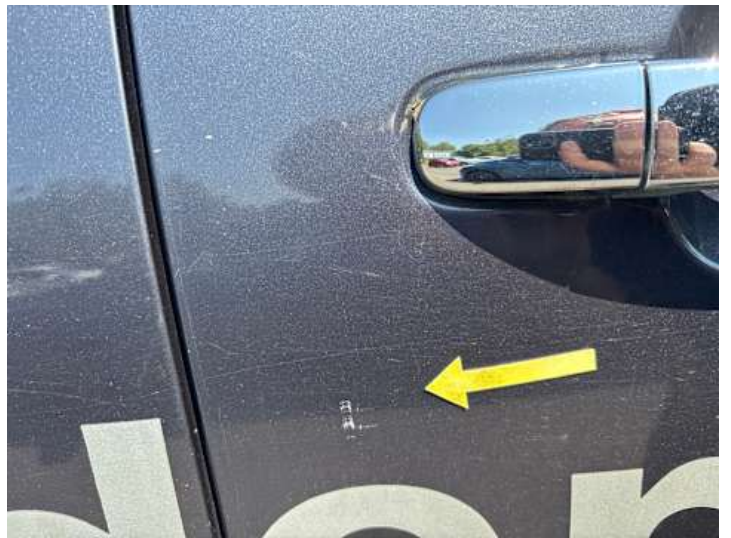
Beifahrtür (Kratzer, Lackschaden)

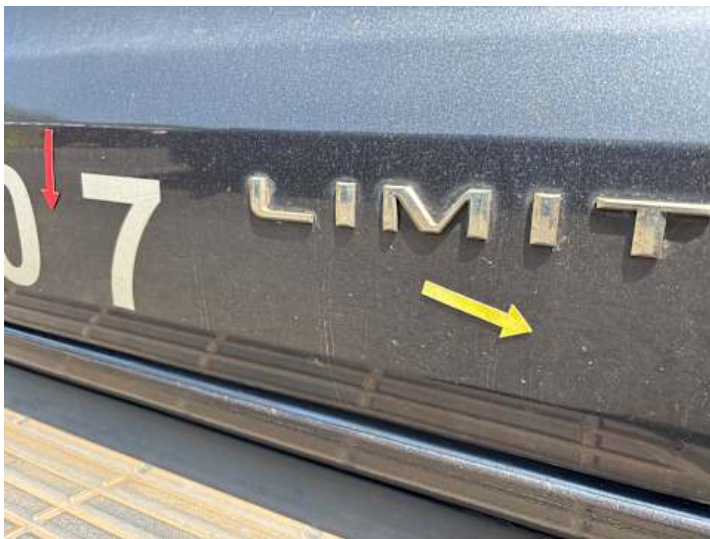
Beifahrtür (Rost)

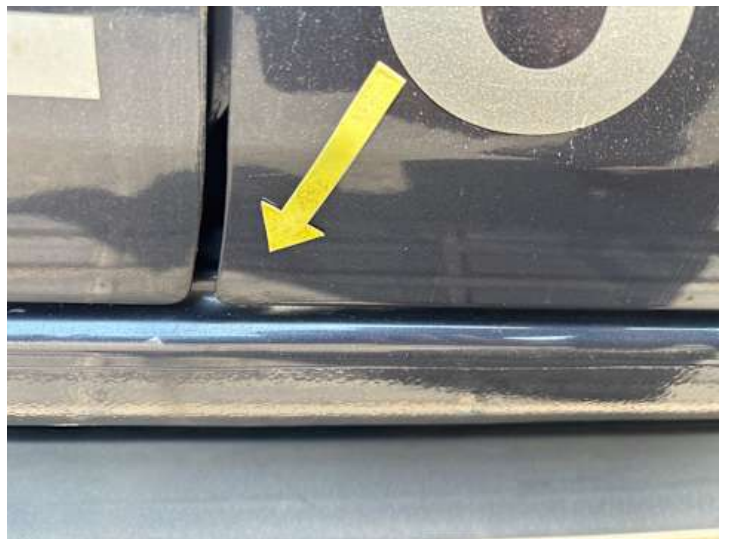
Beifahrtür (Rost)

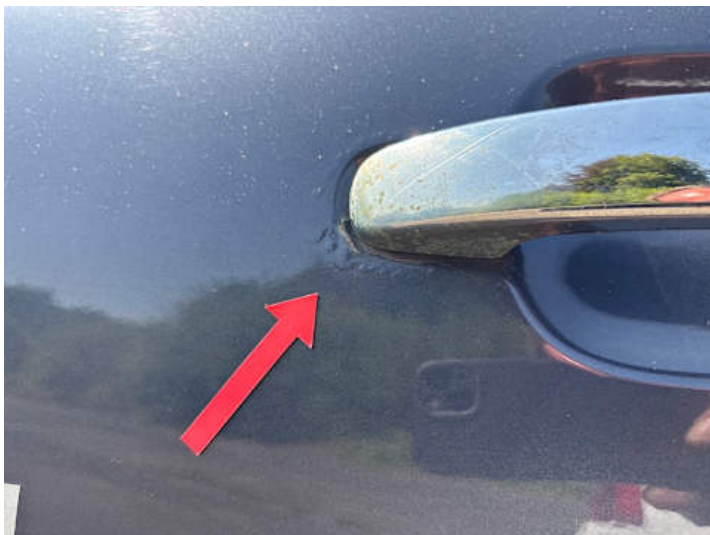
Türe hinten links (Rost, Lackschaden)

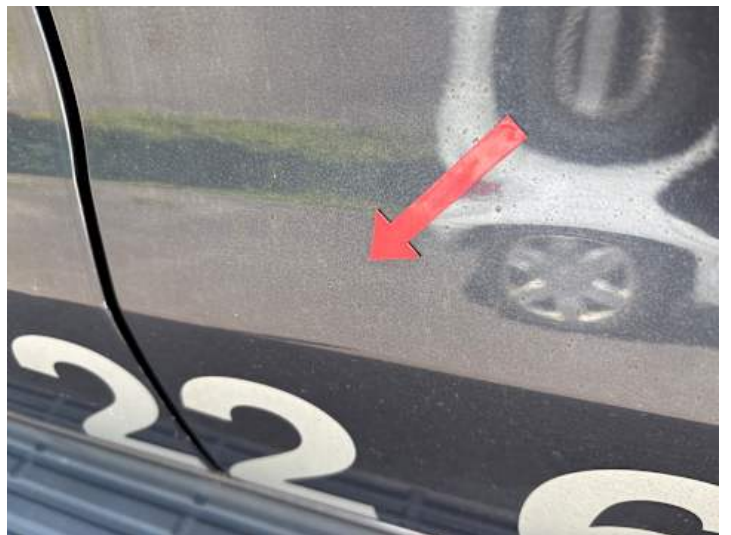
Türe hinten links (Rost)

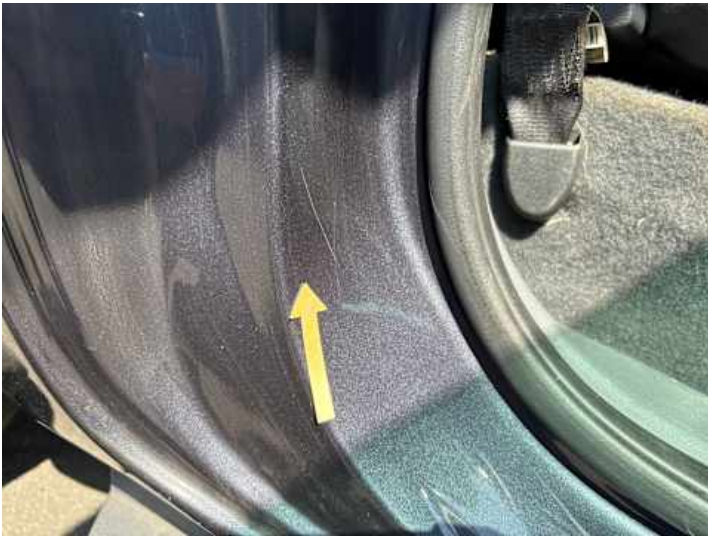
Türe hinten rechts (Kratzer)

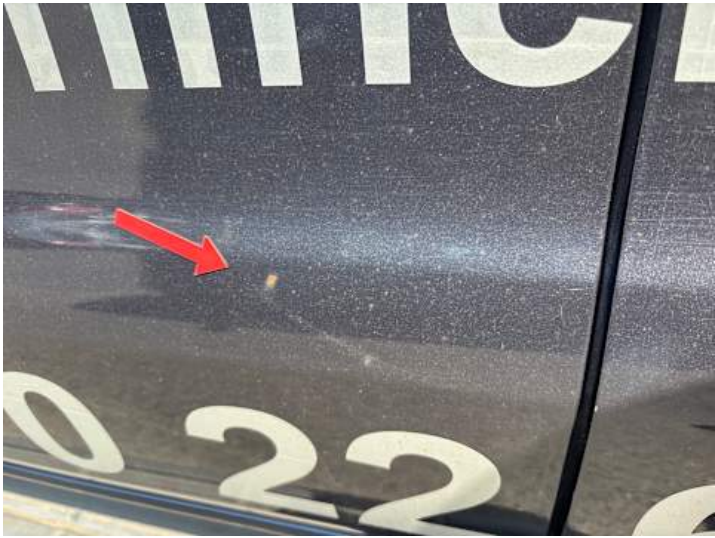
Türe hinten rechts (Rost)

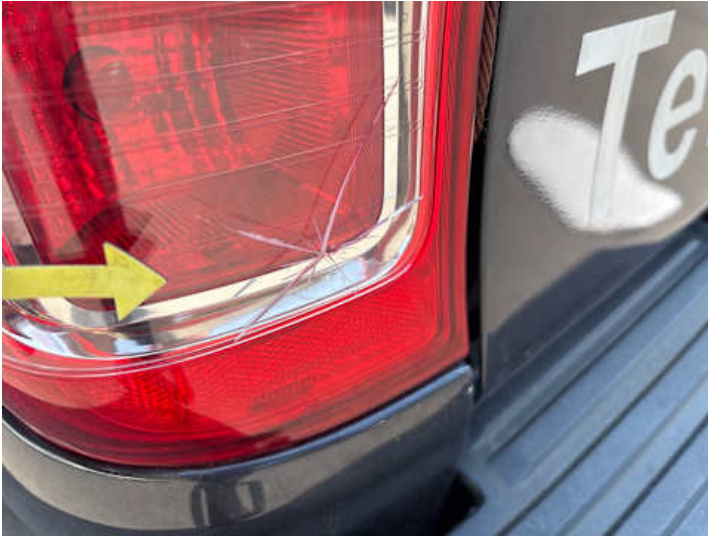
Rücklicht (links) (Riss/Bruch)

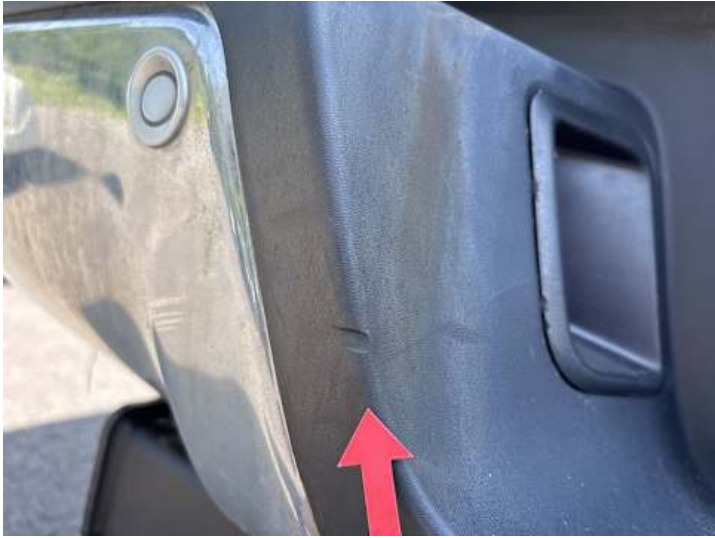
Stoßstange hinten (Kratzer)

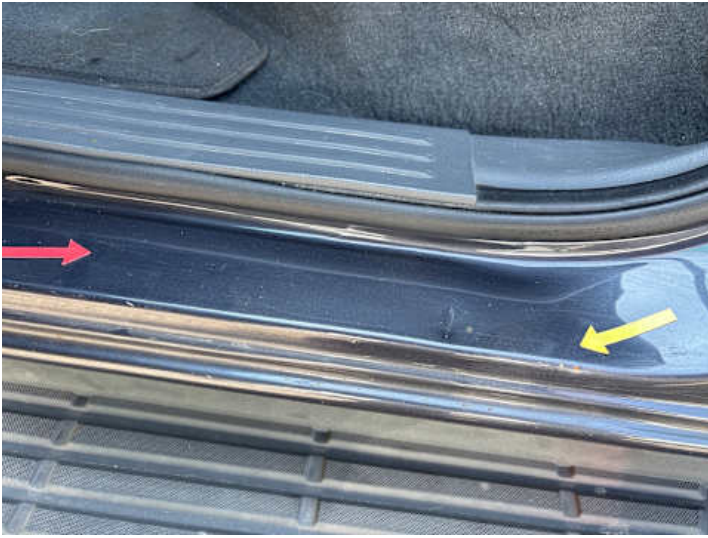
Schweller links (Delle, Lackschaden, Rost)

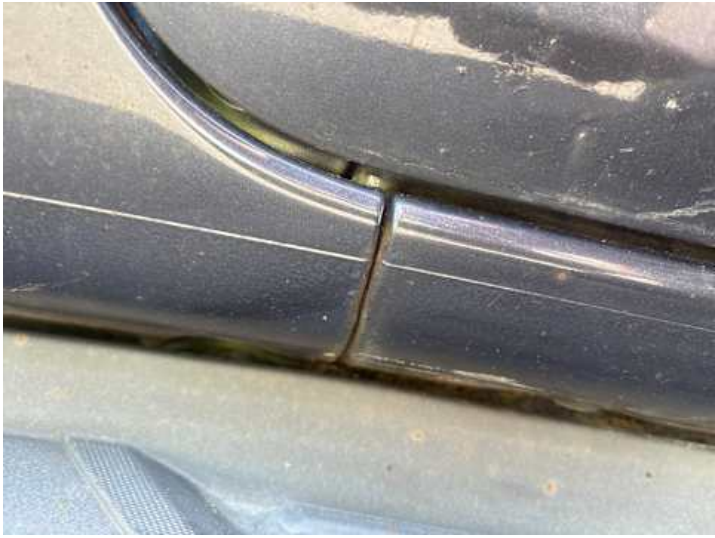
Schweller links (Rost)

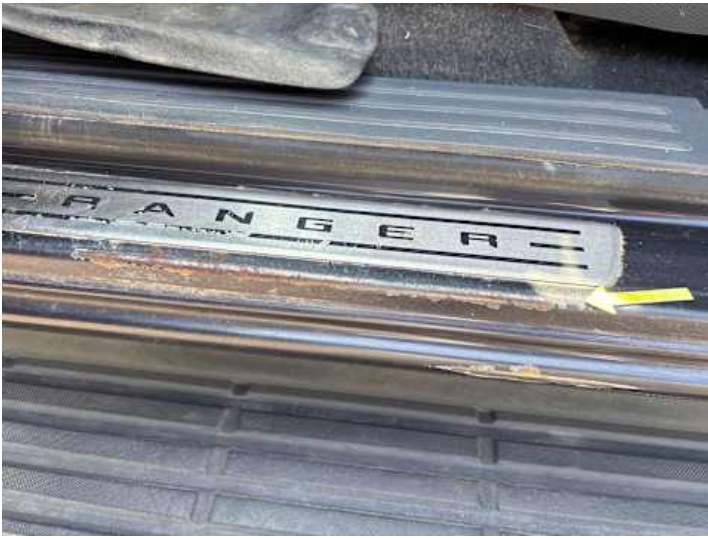
Schweller links (Rost, Lackschaden)

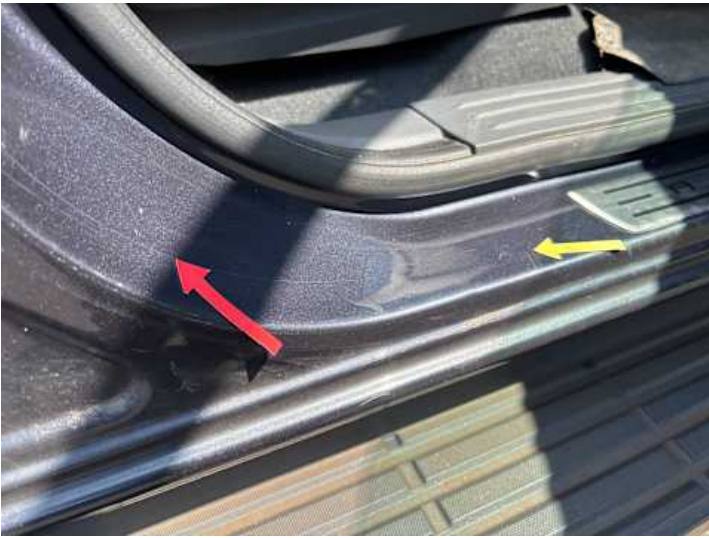
Schweller rechts (Kratzer, Delle)

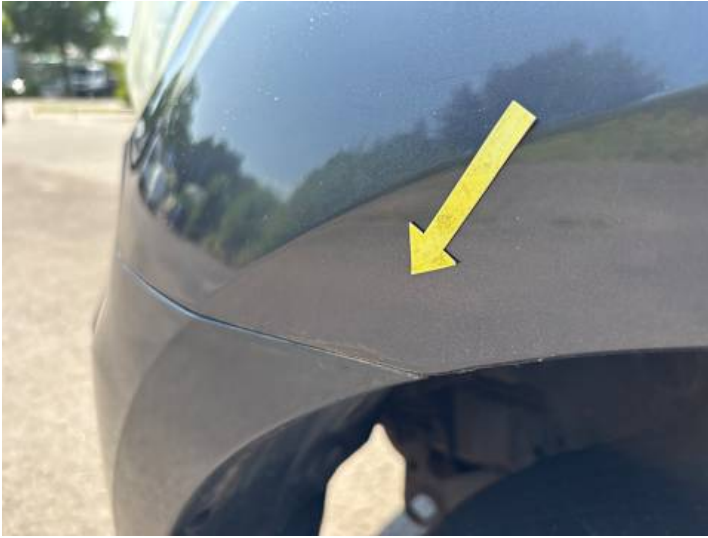
Kotflügel vorne links (Rost)

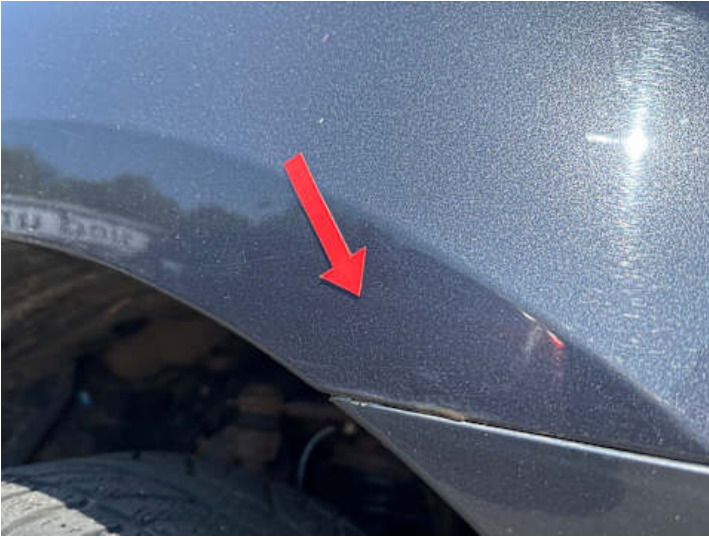
Kotflügel vorne rechts (Rost)

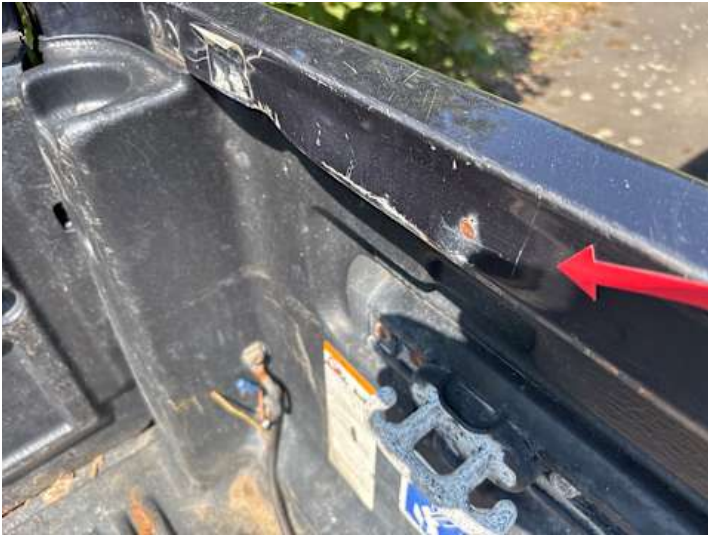
Seitenteil hinten links (Rost, Lackschaden, Verformung)

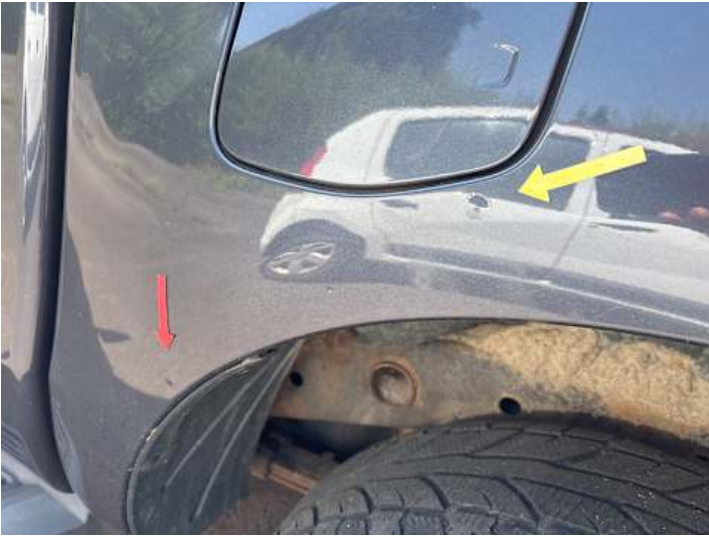
Seitenteil hinten links (Rost)

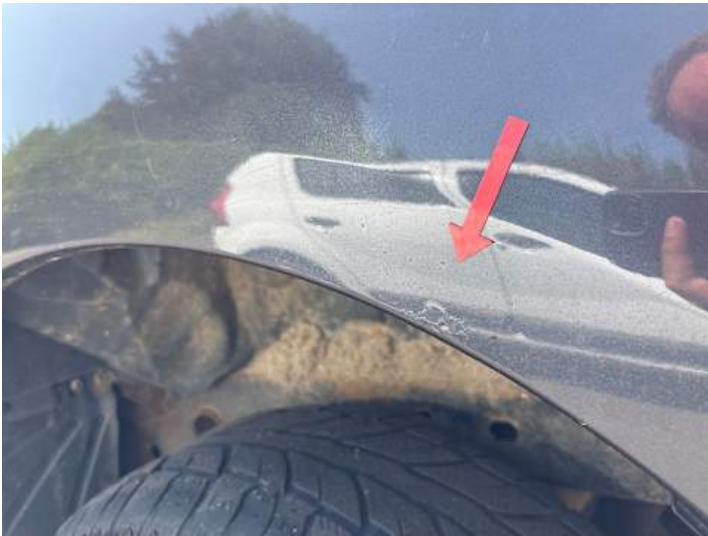
Seitenteil hinten links (Rost)

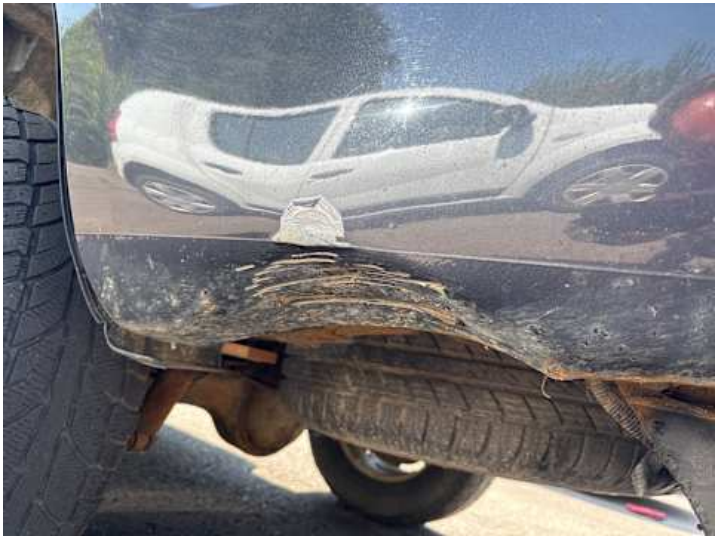
Seitenteil hinten links (Lackschaden, Verformung, Riss/Bruch)

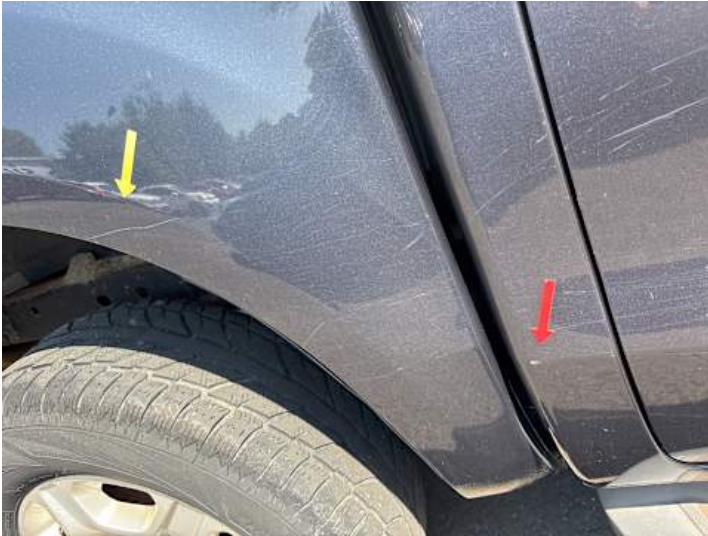
Seitenteil hinten rechts (Kratzer)

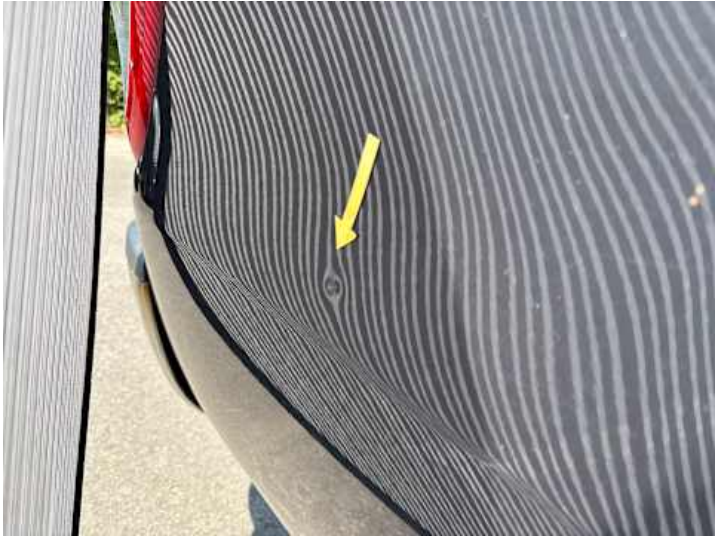
Seitenteil hinten rechts (Lackschaden, Delle)

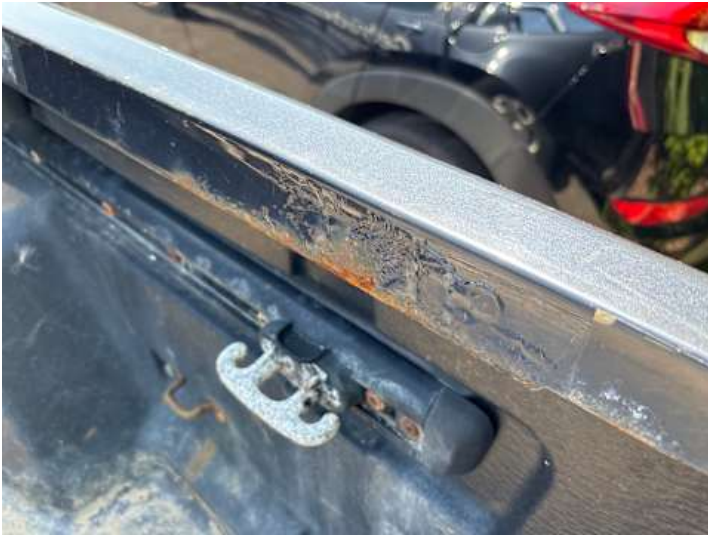
Seitenteil hinten rechts (Rost)

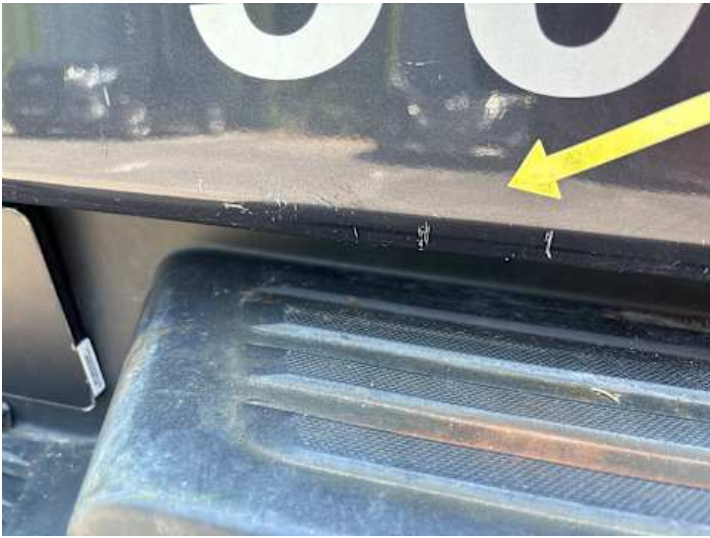
Heckklappe (Kratzer)

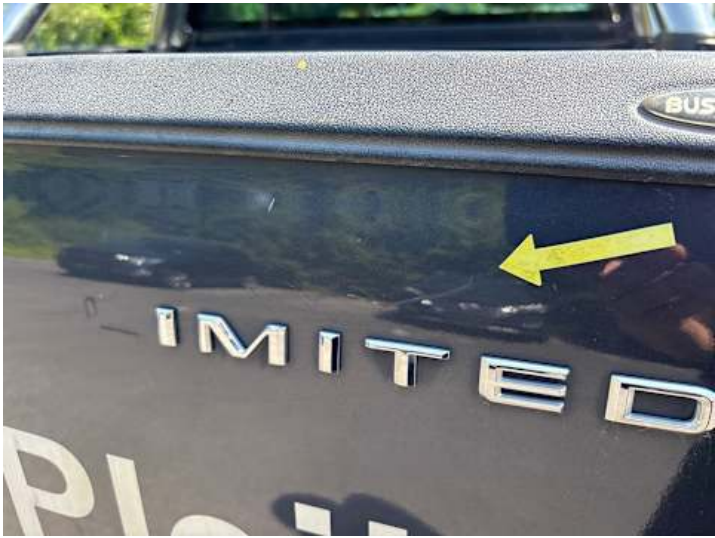
Heckklappe (Kratzer)

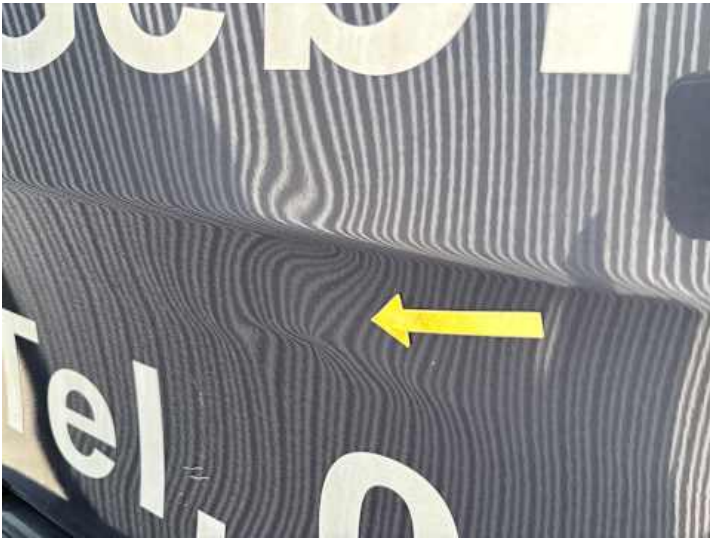
Heckklappe (Verformung)

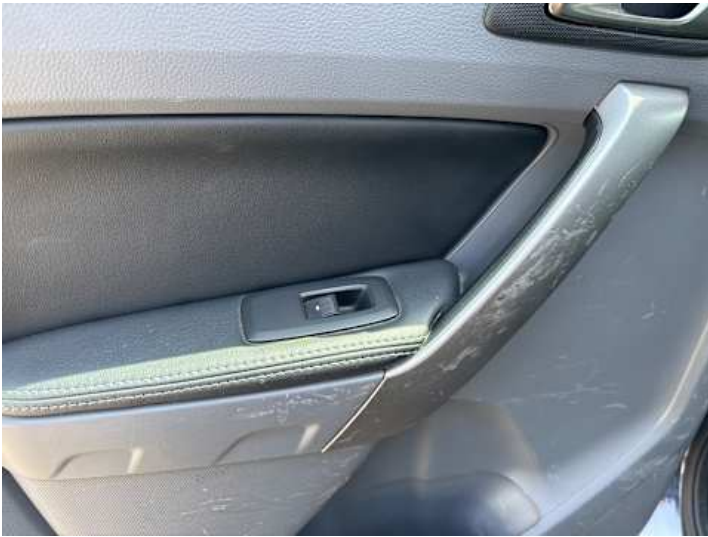
Innenraum (Verschleiß)

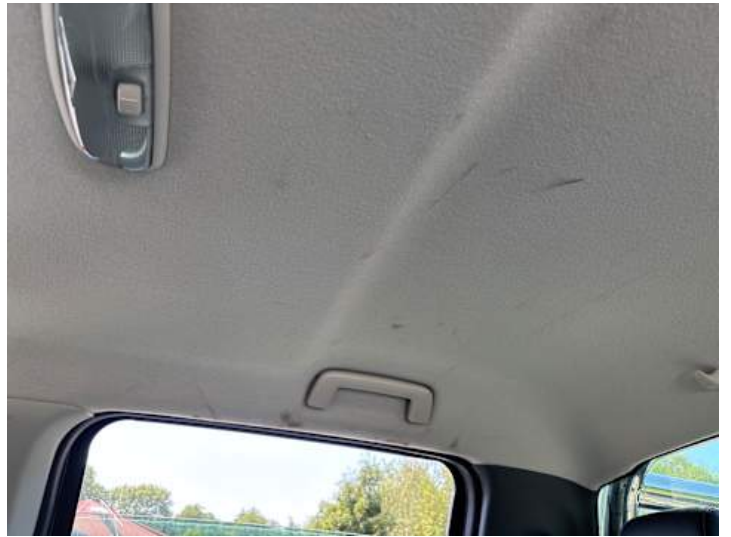
Innenraum (Verschmutzung)

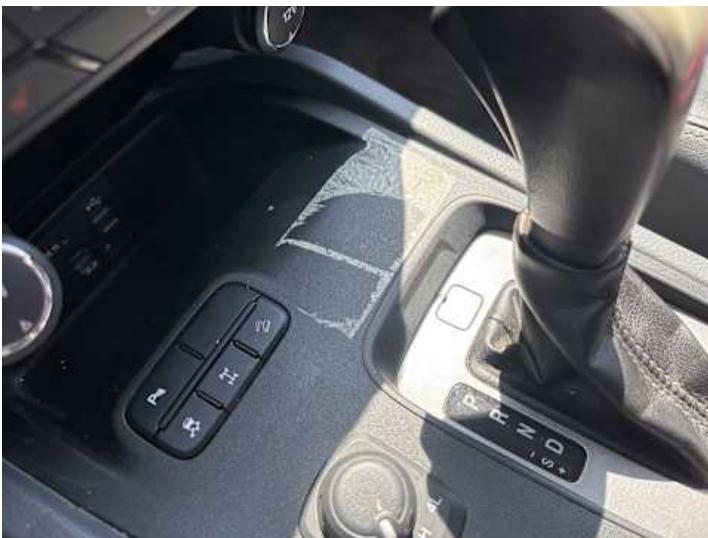
Innenraum (Verschleiß)

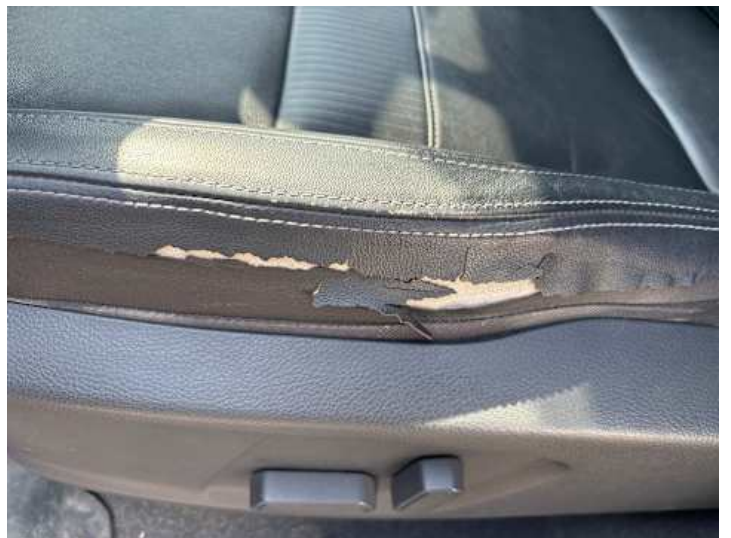
Innenraum (Riss/Bruch)

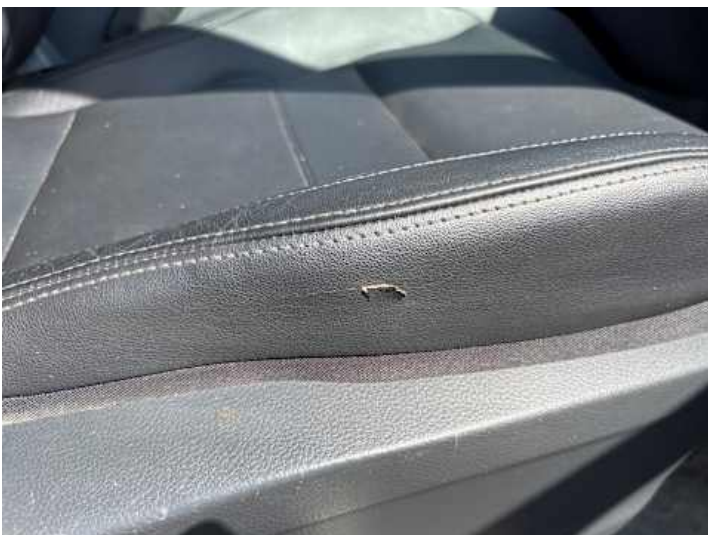
Innenraum (Riss/Bruch)

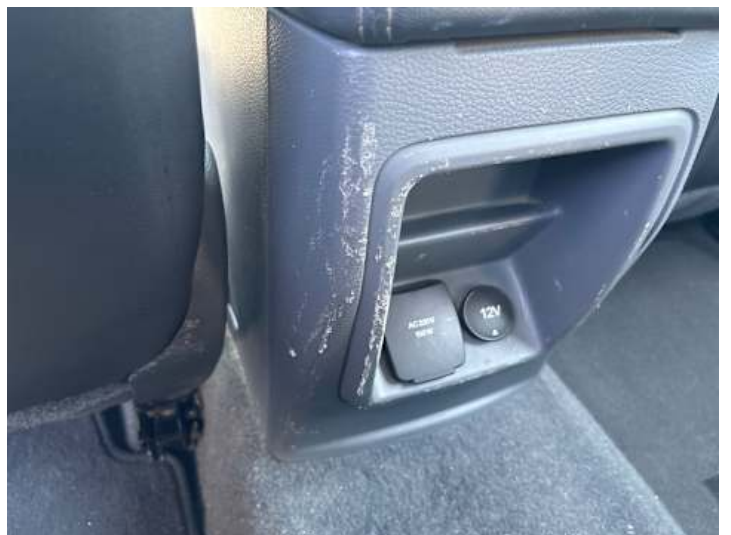
Innenraum (Kratzer)

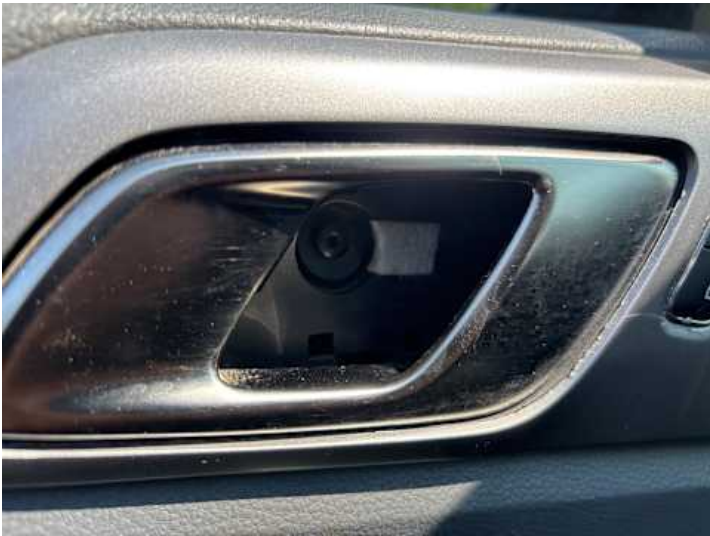
Innenraum (Riss/Bruch)

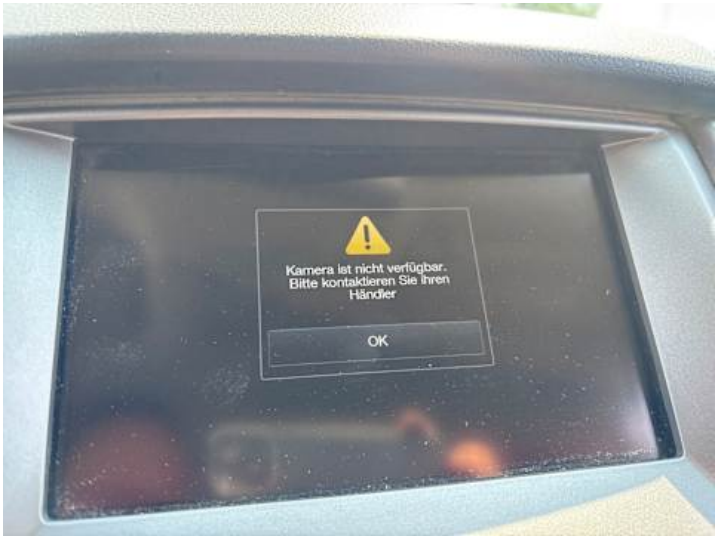
Innenraum (Ohne Funktion)

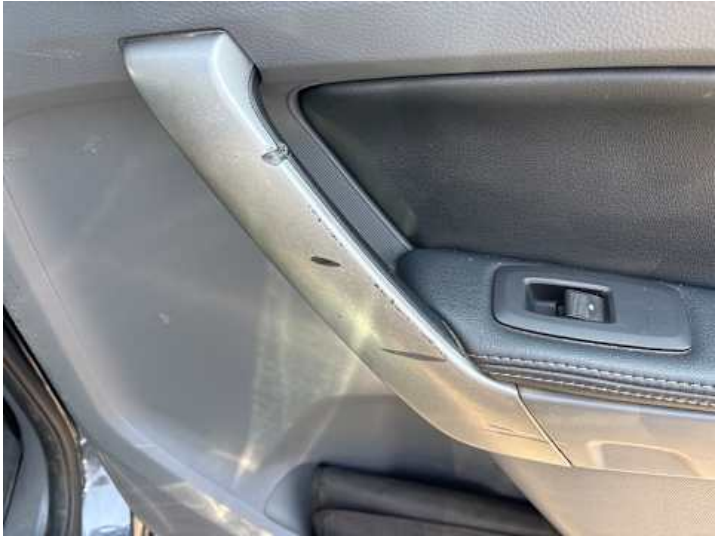
Innenraum (Kratzer)

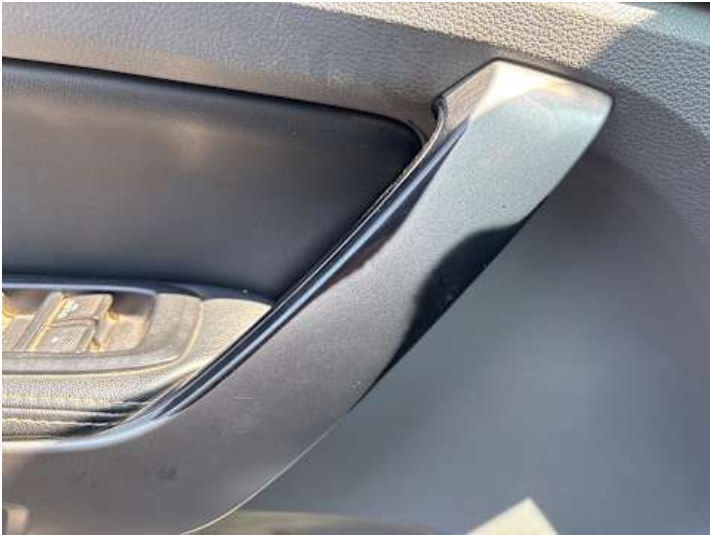
Innenraum (Verschleiß)
