## Mercedes-Benz Vito

EZ 05/2021 | Kastenwagen | Diesel | Automatikgetriebe | 123.122km  
Besteuerung: Regelbesteuert (Deutschland)  
Fahrzeugstandort: 38\*\*\*  
Fahrzeug aufgenommen am: 25.08.2026

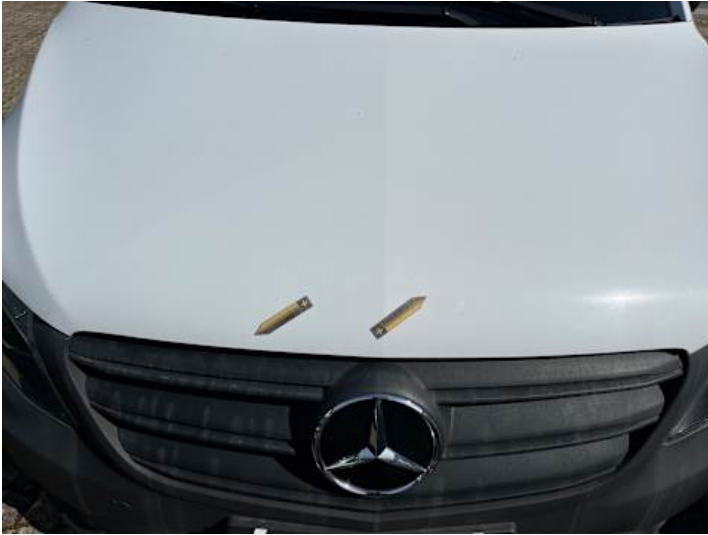
Motorhaube (Steinschlag)

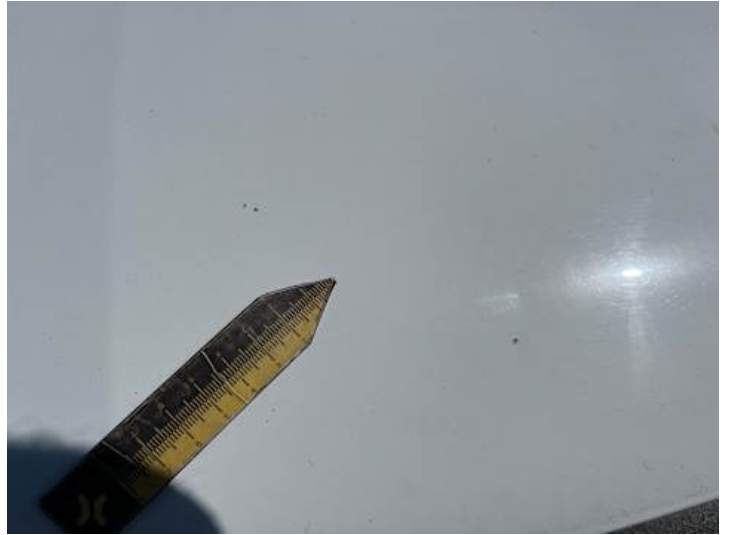
Motorhaube (Steinschlag)

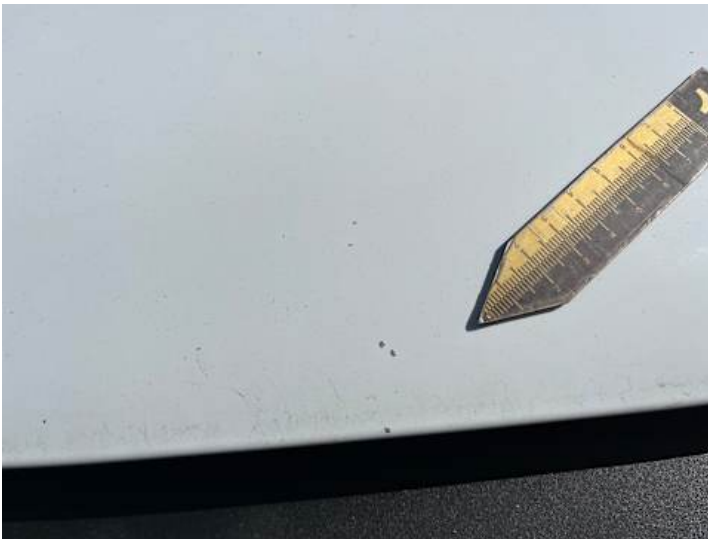
Motorhaube (Steinschlag)

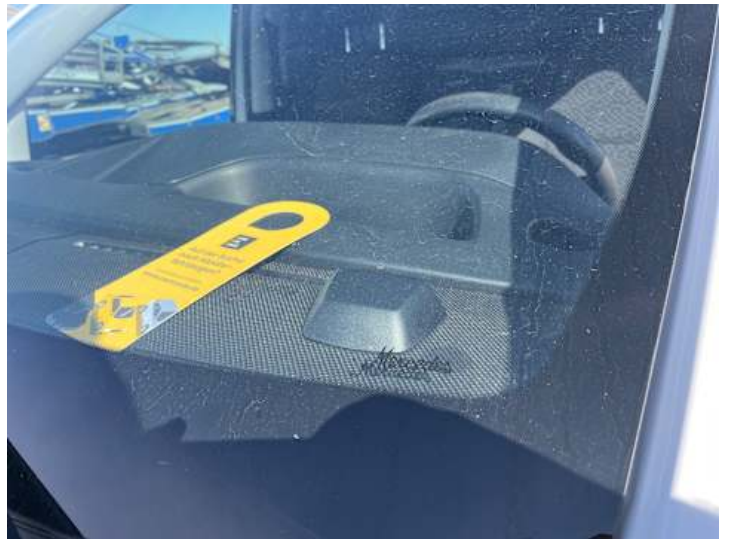
Windschutzscheibe (Steinschlag)

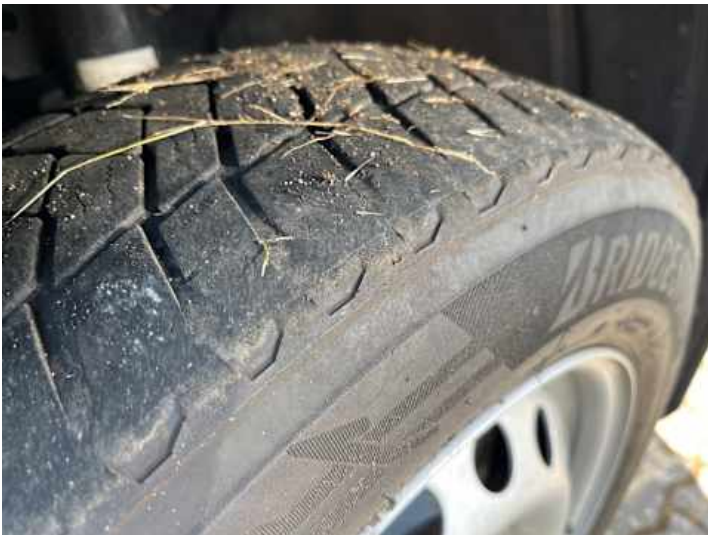
Ungleichmäßig  
abgefahren

Rad (Ungleichmäßig abgefahren)

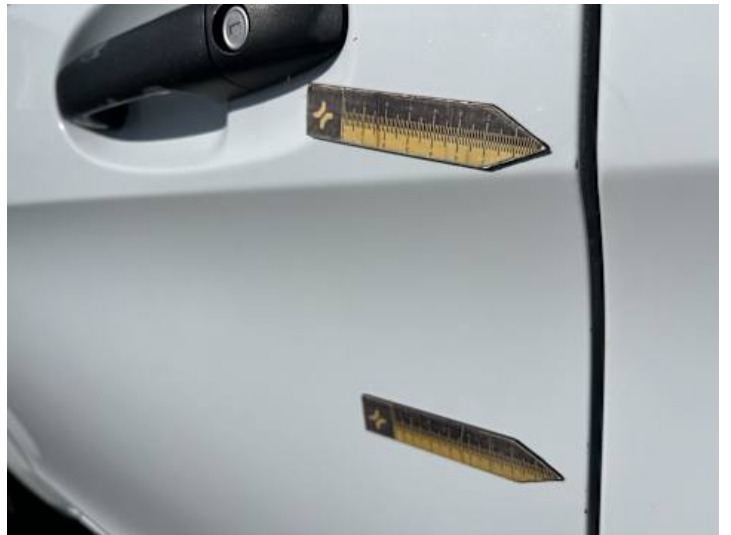
Fahrtür (Kratzer)

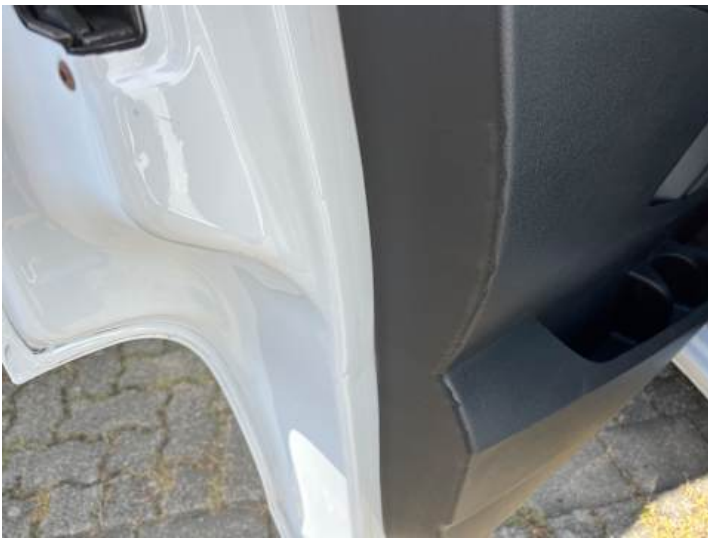
Fahrrertür (Kratzer, Delle)

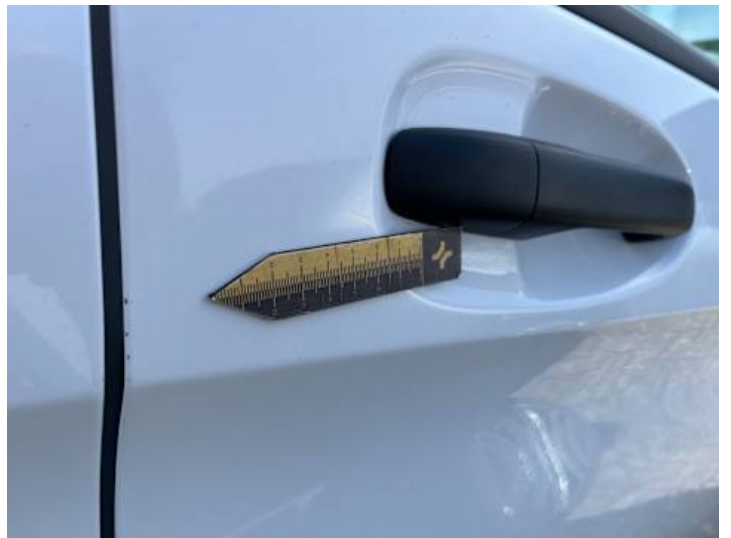
Beifahrertür (Kratzer)

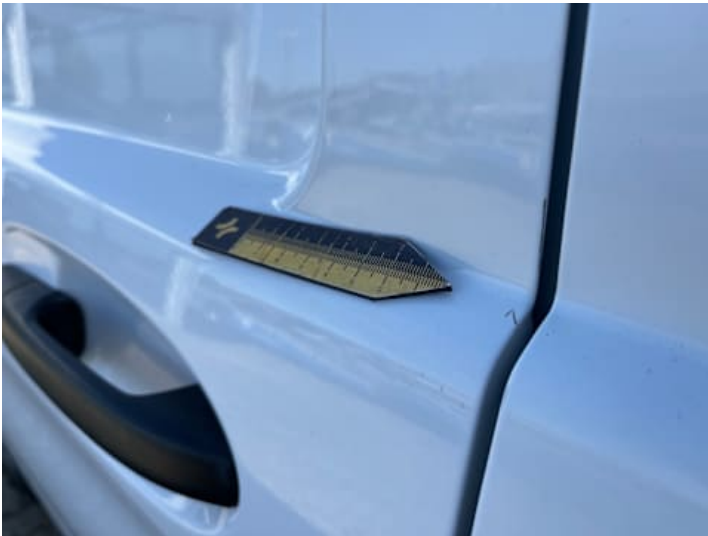
Türe hinten rechts (Kratzer)

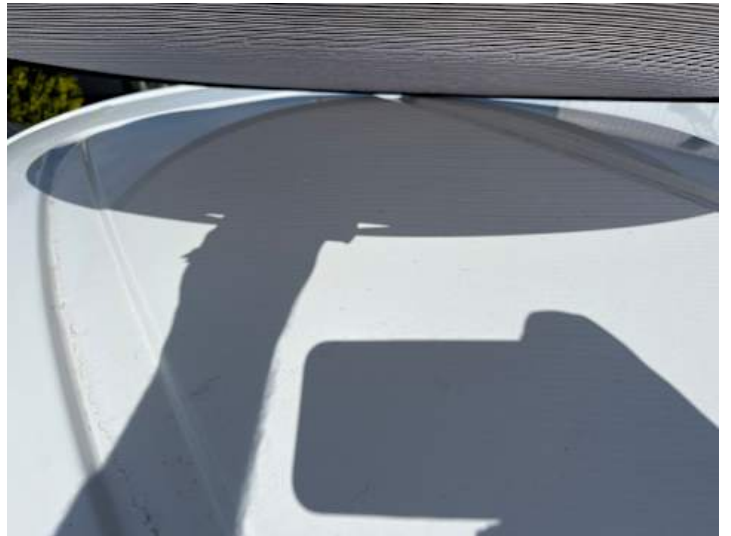
Dach (Delle)

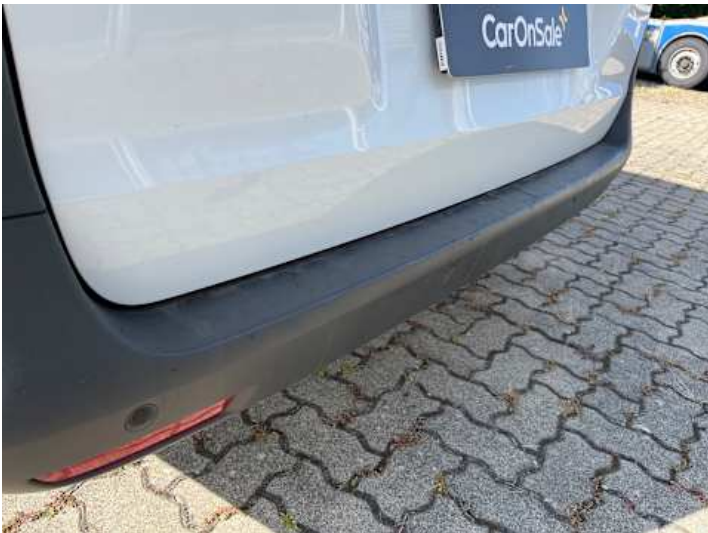
Stoßstange hinten (Kratzer)

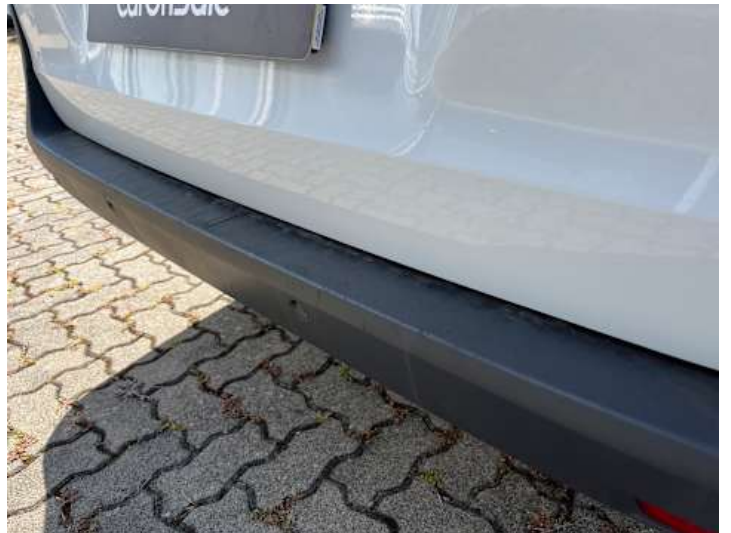
Stoßstange hinten (Kratzer)

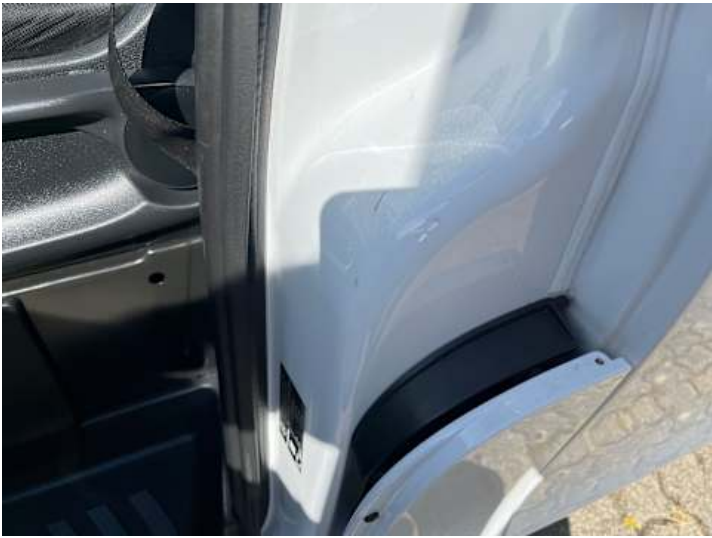
Schweller links (Kratzer, Delle)

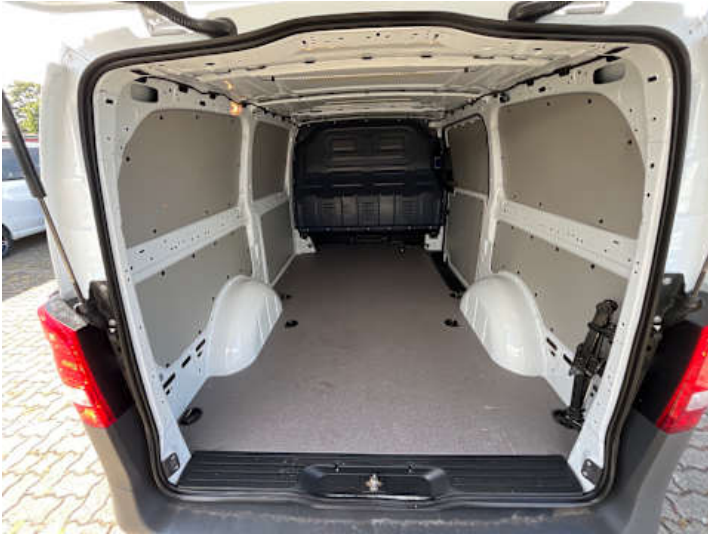
Innenraum (Diverse Schäden)

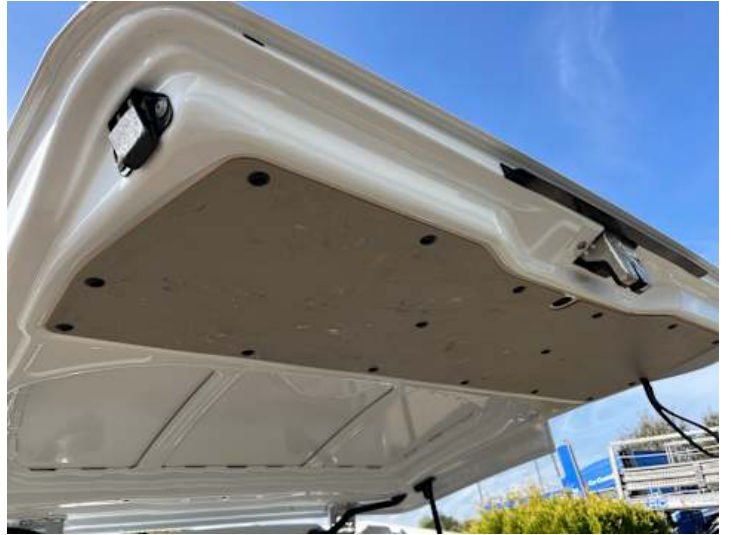
Innenraum (Diverse Schäden)
