## Volkswagen Touran

EZ 09/2013 | Van | Diesel | Schaltgetriebe | 276.677km  
Besteuerung: Differenzbesteuert (§25a UStG)  
Fahrzeugstandort: 49\*\*\*  
Fahrzeug aufgenommen am: 31.07.2026

# Hinweise zum Zustandsbericht

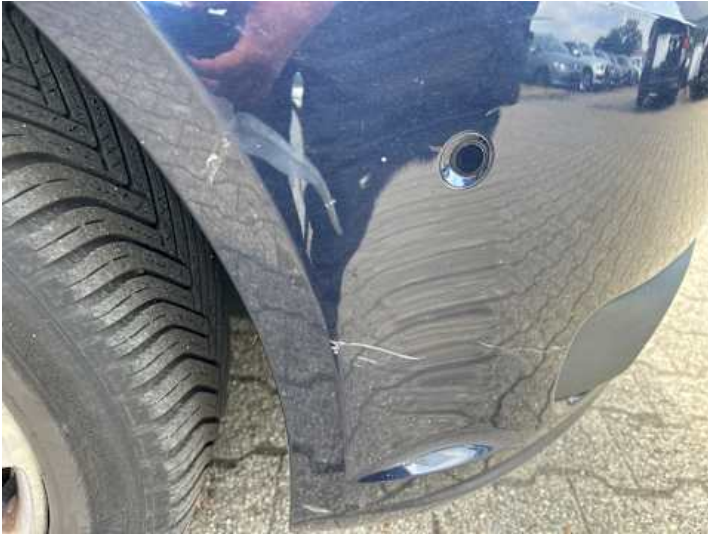
Stoßstange vorne (Lackschaden, Kratzer)

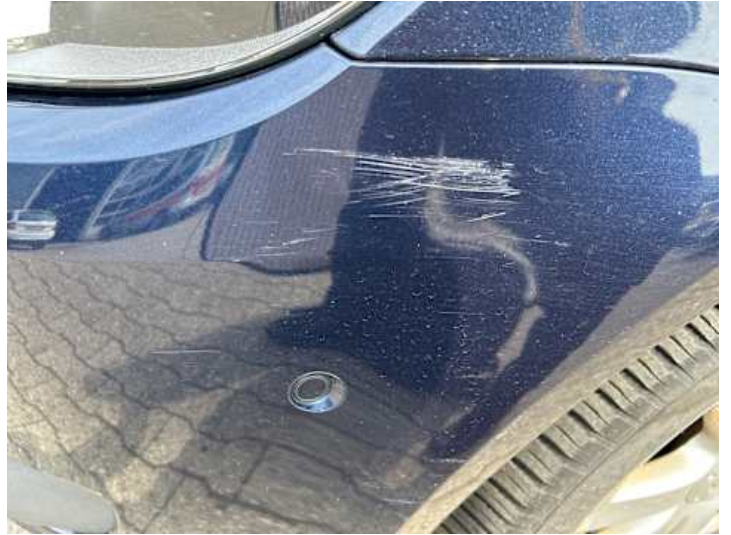
Stoßstange vorne (Lackschaden, Kratzer)

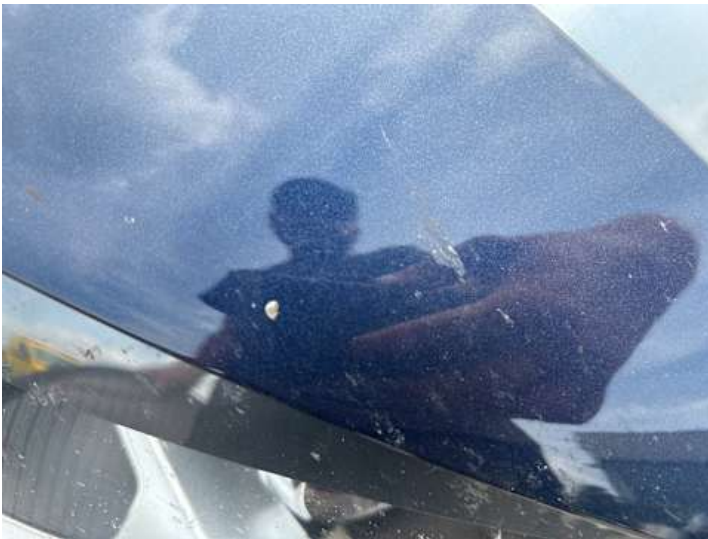
Motorhaube (Lackschaden, Steinschlag)

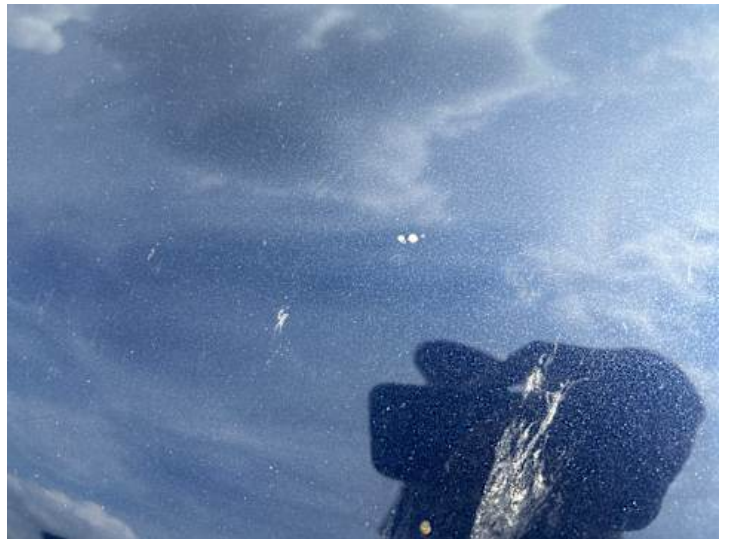
Motorhaube (Lackschaden, Steinschlag)

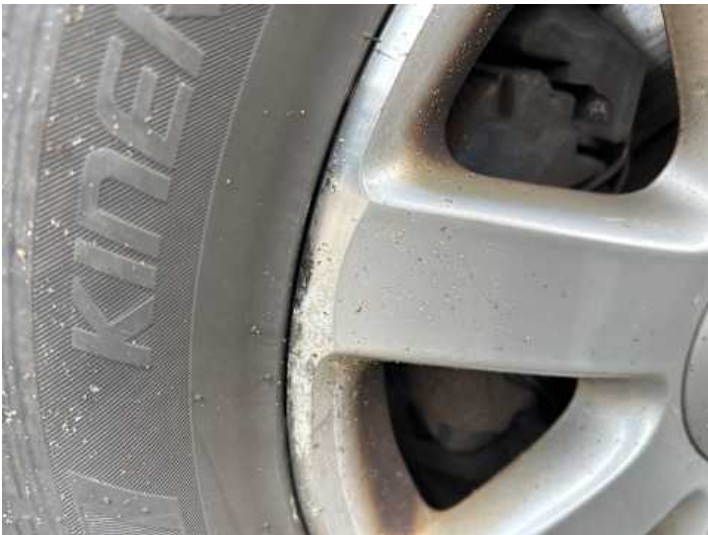
Rad (Rost)

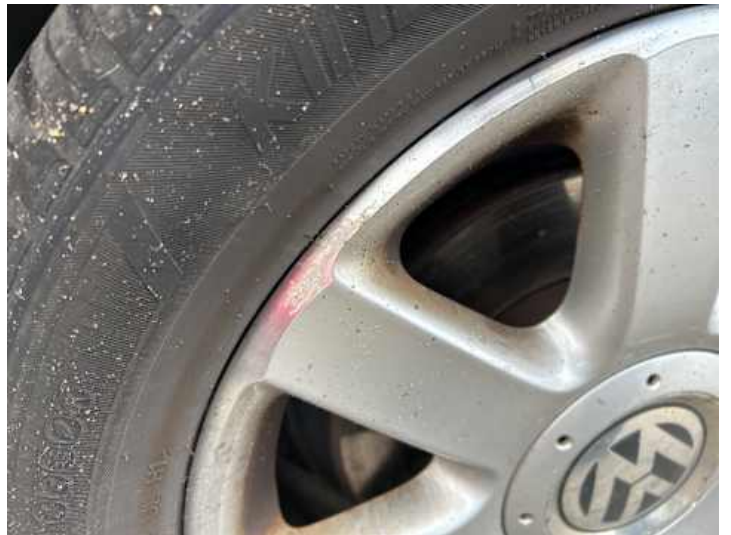
Rad (Rost)

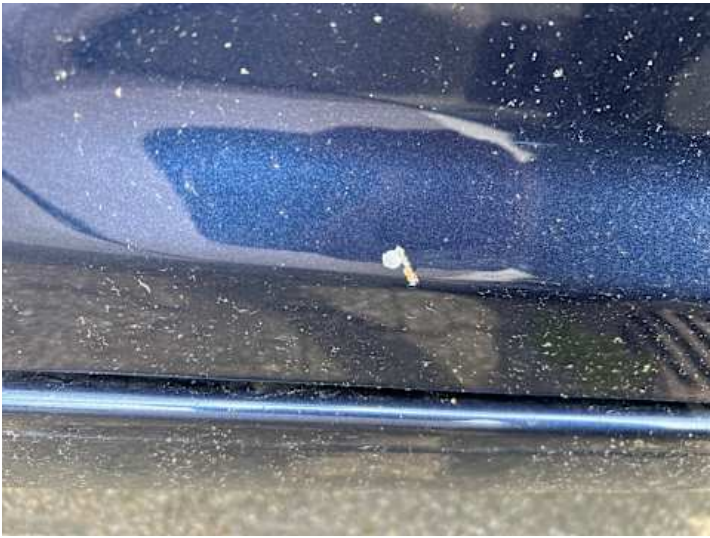
Fahrertür (Lackschaden)

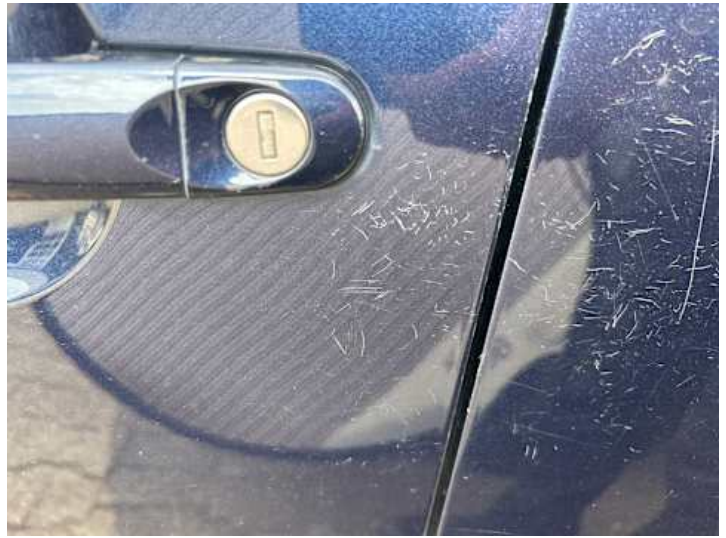
Fahrertür (Lackschaden)

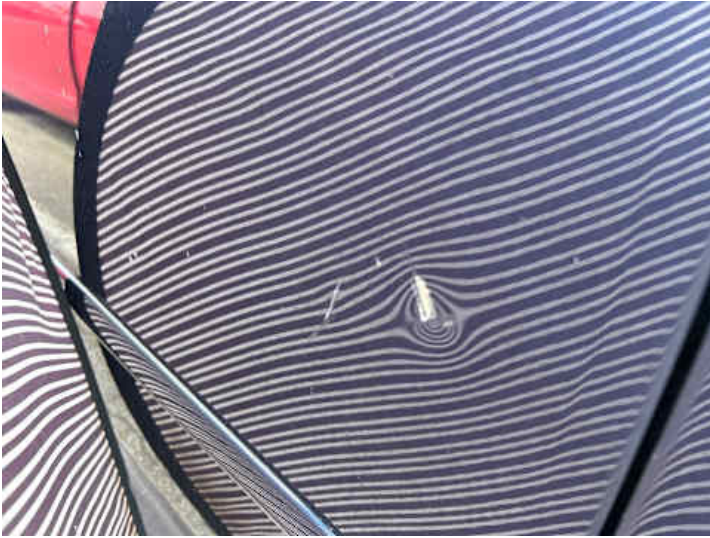
Beifahrertür (Lackschaden, Delle)

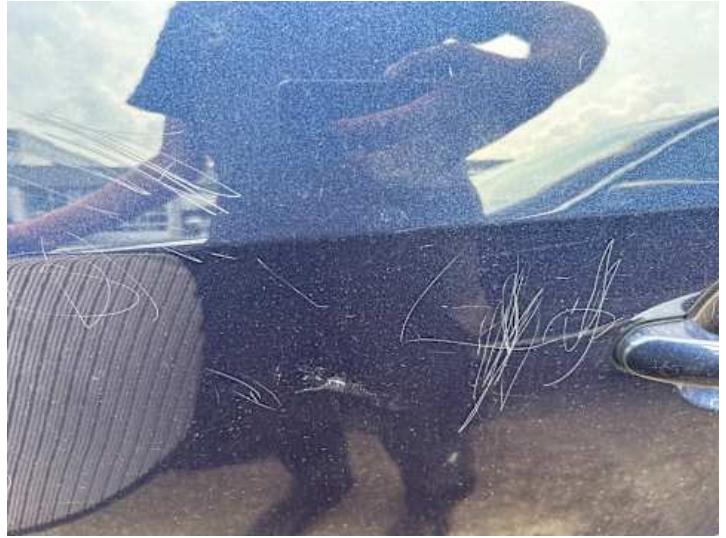
Türe hinten links (Kratzer, Lackschaden)

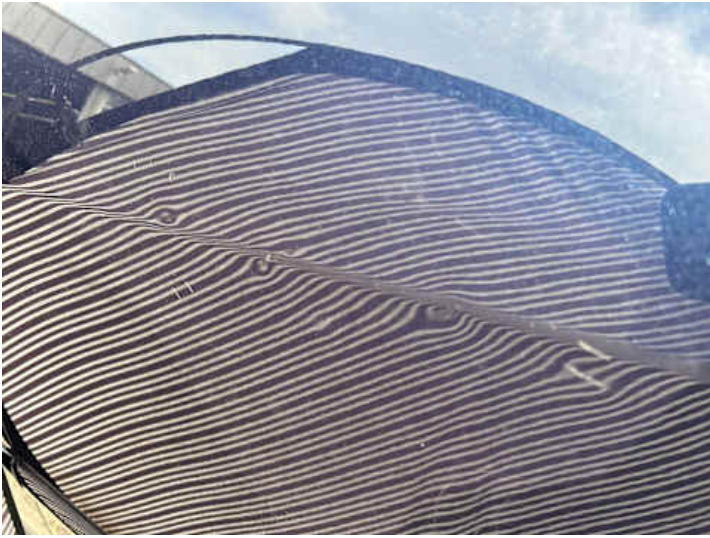
Türe hinten links (Delle, Lackschaden)

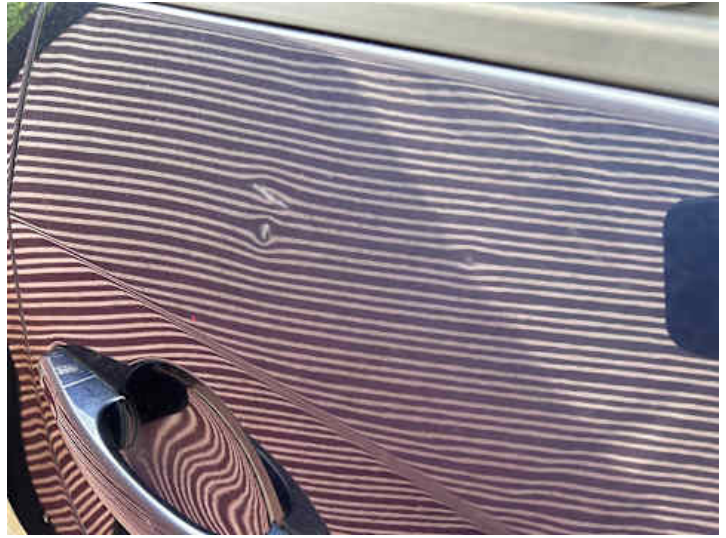
Türe hinten rechts (Lackschaden, Delle)

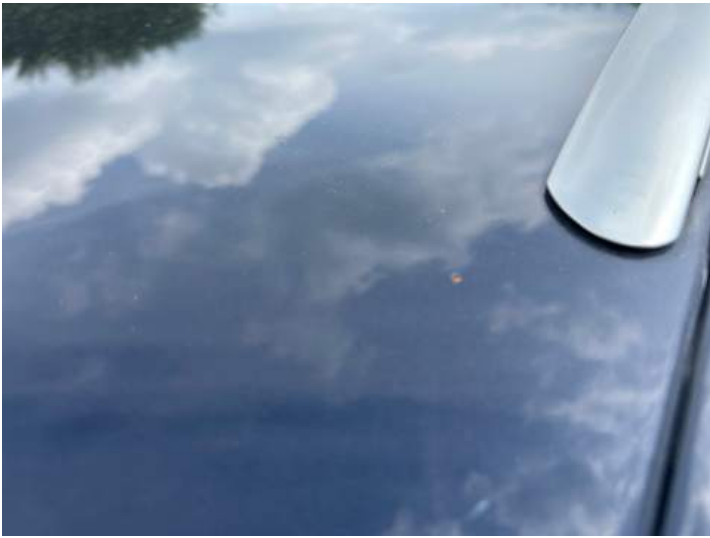
Dach (Lackschaden, Steinschlag)

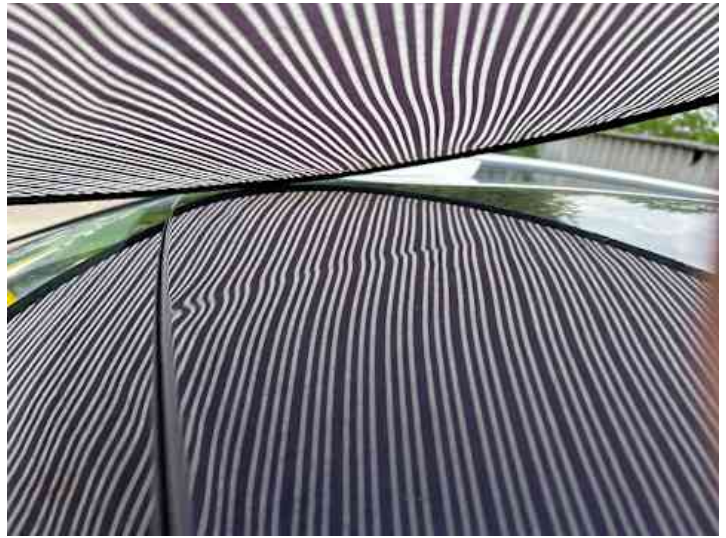
Dach (Verformung)

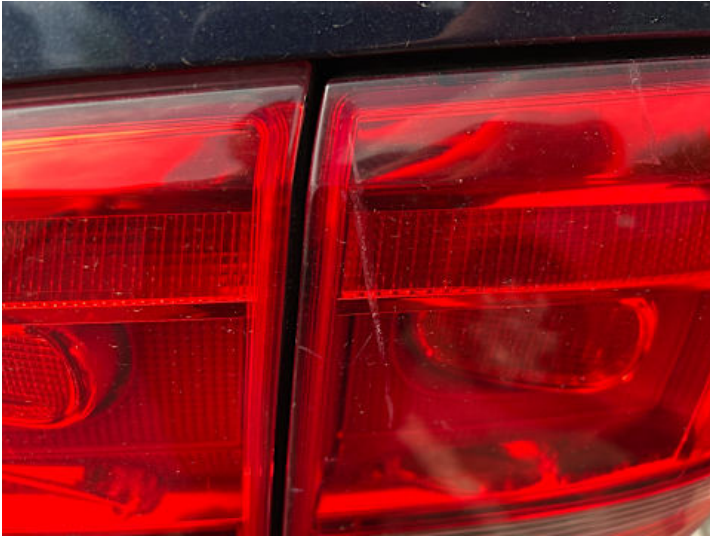
Rücklicht (rechts) (Kratzer)

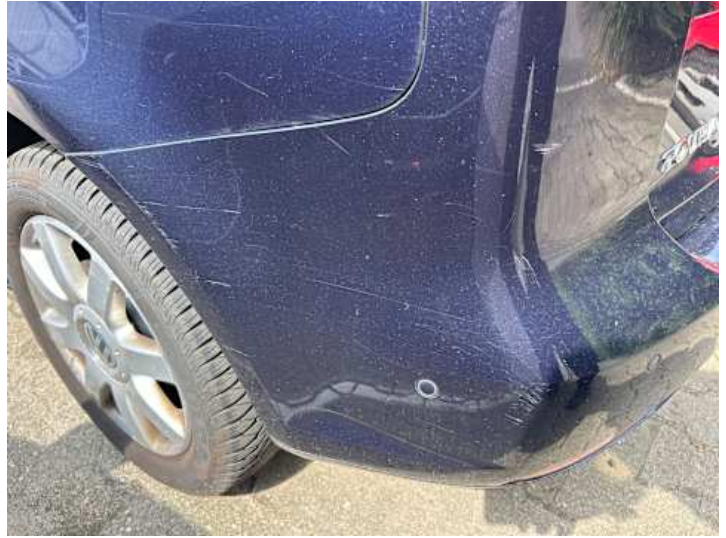
Stoßstange hinten (Lackschaden)

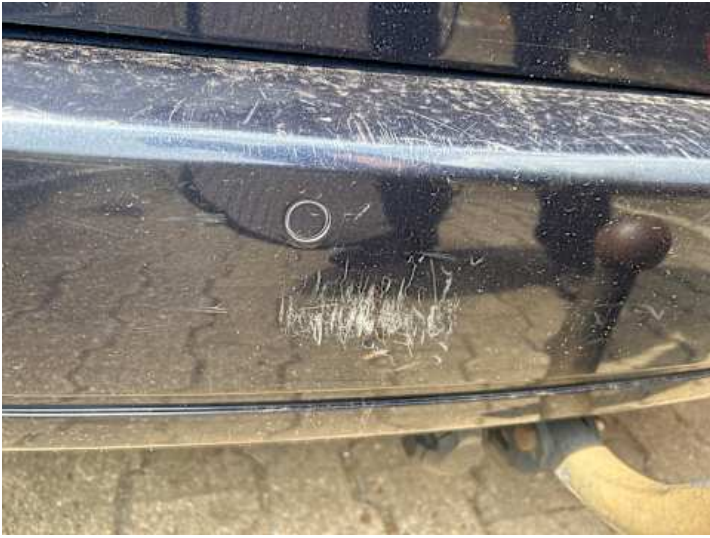
Stoßstange hinten (Lackschaden)

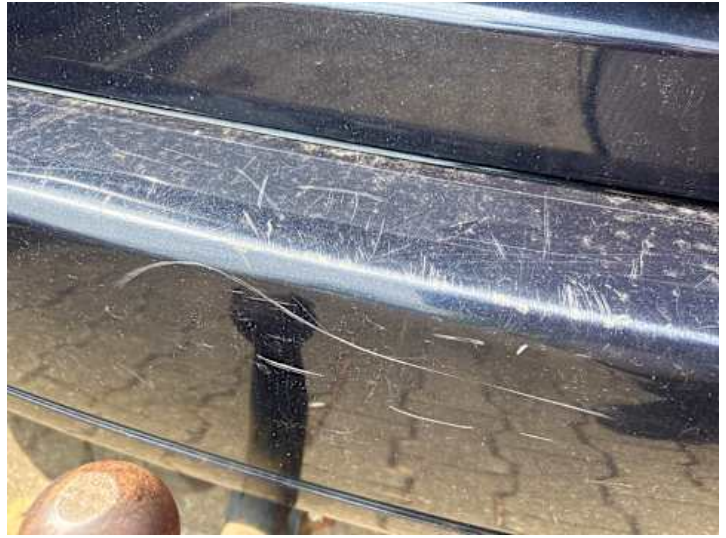
Stoßstange hinten (Lackschaden)

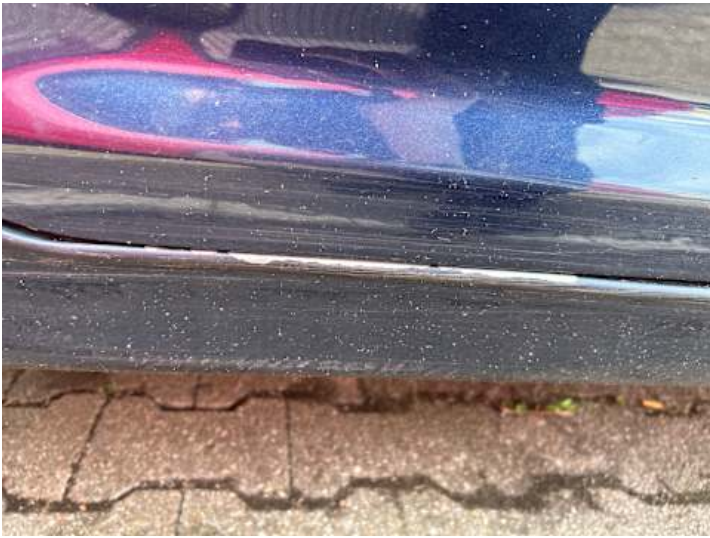
Schweller rechts (Lackschaden, Verformung)

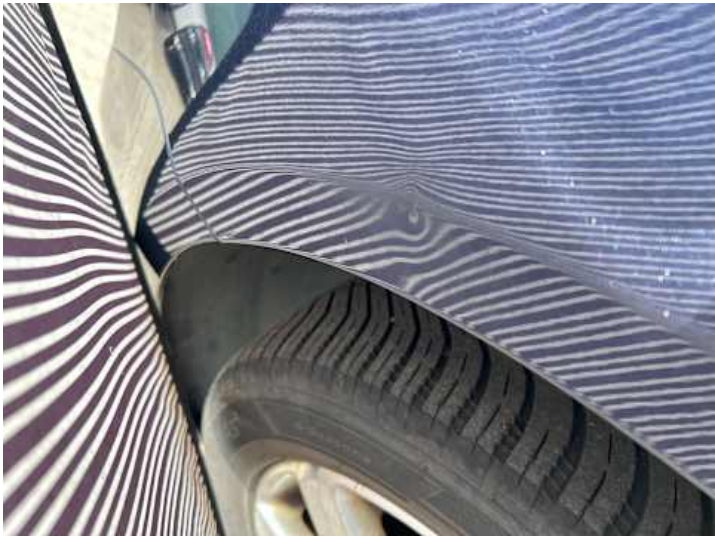
| Fahrzeugteil | Lackschichtdicke (in µm) | Fahrzeugteil | Lackschichtdicke (in µm) |
|---|---|---|---|
| Kotflügel vorne links | 170 | Kotflügel vorne rechts | 125 |

Kotflügel vorne links (Verformung)

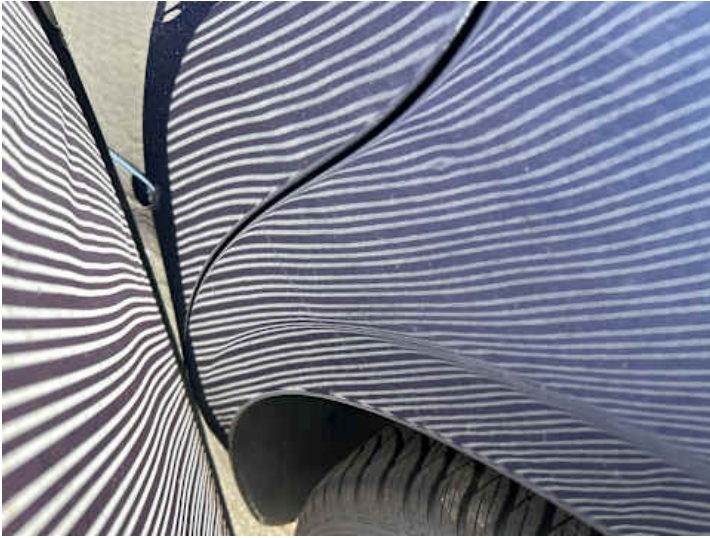
Seitenteil hinten links (Delle, Lackschaden)

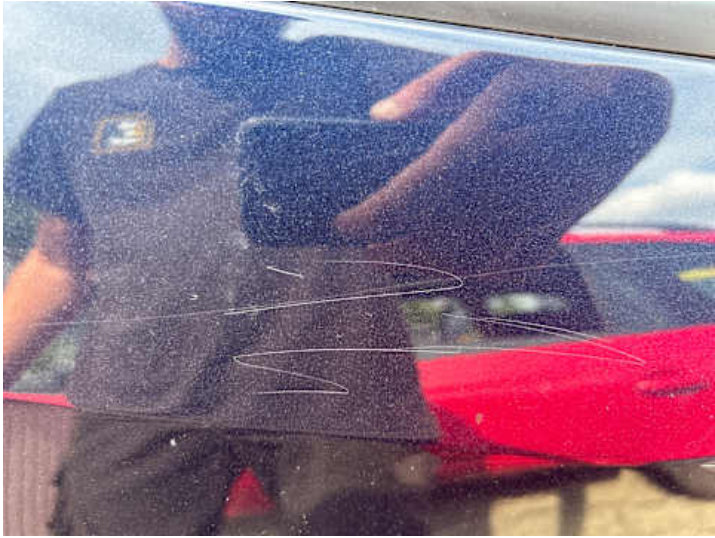
| Fahrzeugteil | Lackschichtdicke (in µm) | Fahrzeugteil | Lackschichtdicke (in µm) |
|---|---|---|---|
| Seitenteil hinten links | 120 | Seitenteil hinten rechts | 210 |

Seitenteil hinten rechts (Lackschaden)

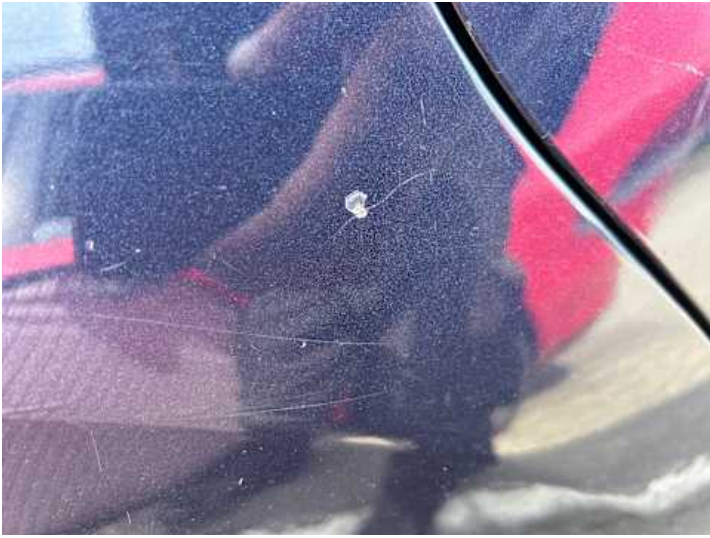
Seitenteil hinten rechts (Lackschaden)

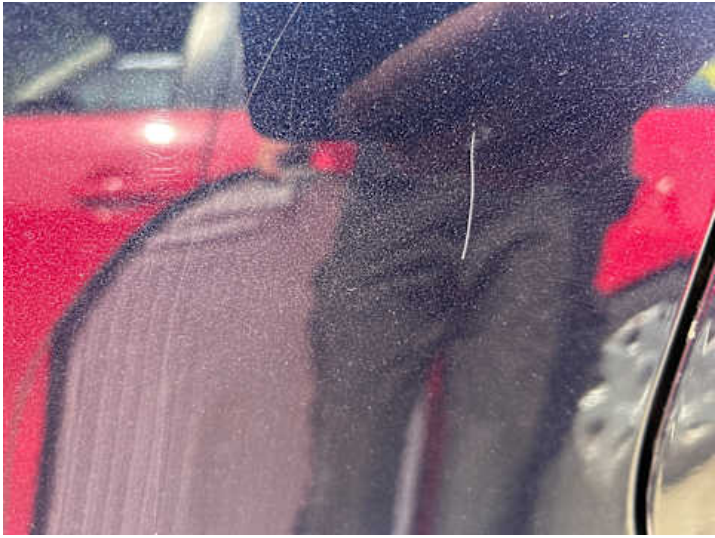
Seitenteil hinten rechts (Lackschaden)

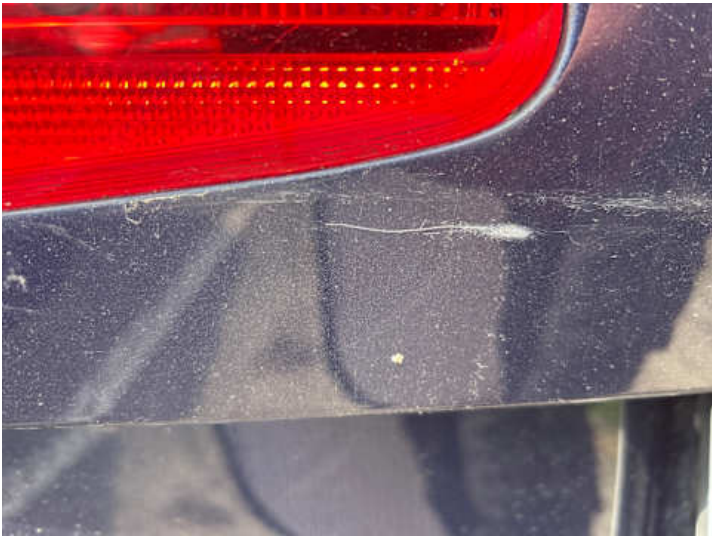
| Fahrzeugteil | Lackschichtdicke (in µm) | Fahrzeugteil | Lackschichtdicke (in µm) |
|---|---|---|---|
| Motorhaube | 130 | Heckklappe | 230 |

Heckklappe (Lackschaden)

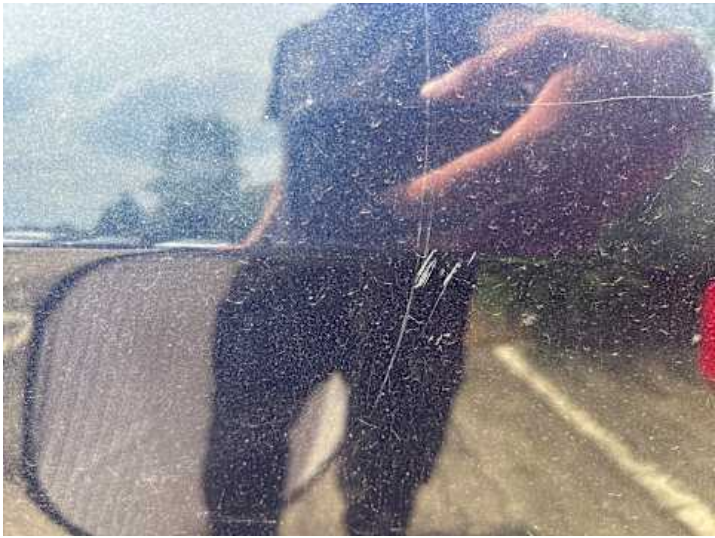
Heckklappe (Lackschaden)

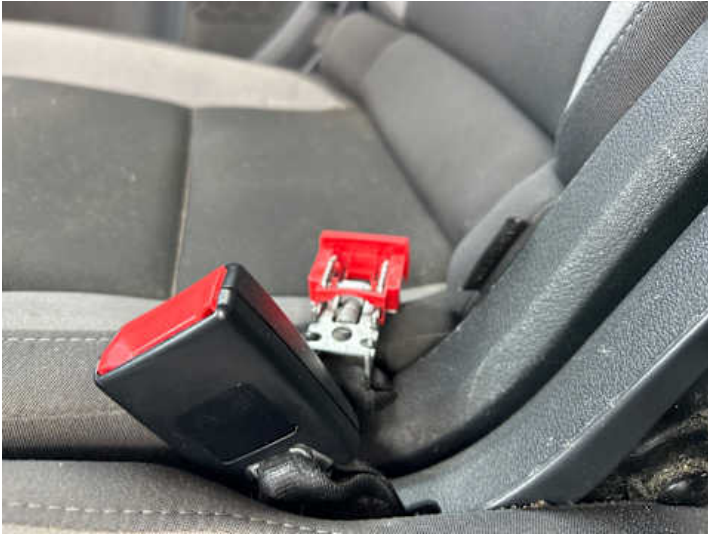
Innenraum (Diverse Schäden)

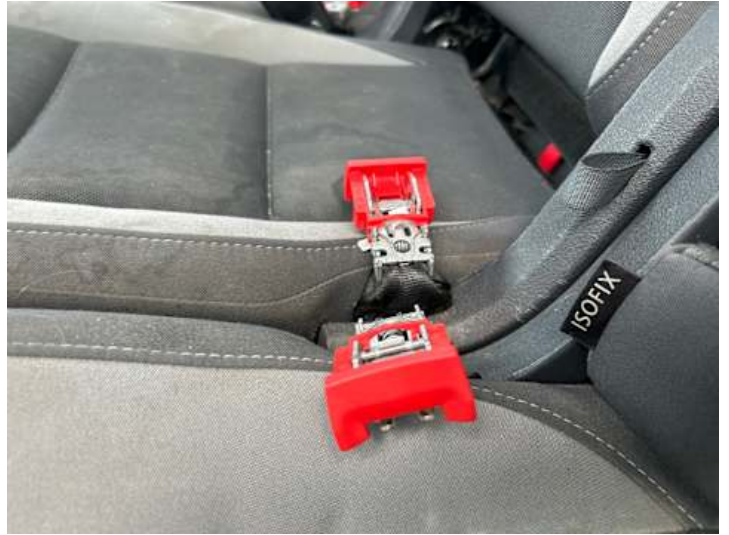
Innenraum (Diverse Schäden)

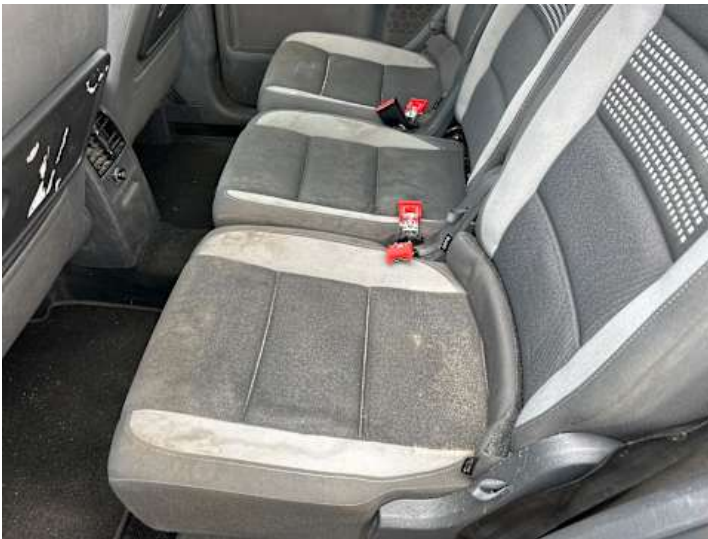
Innenraum (Verschmutzung)

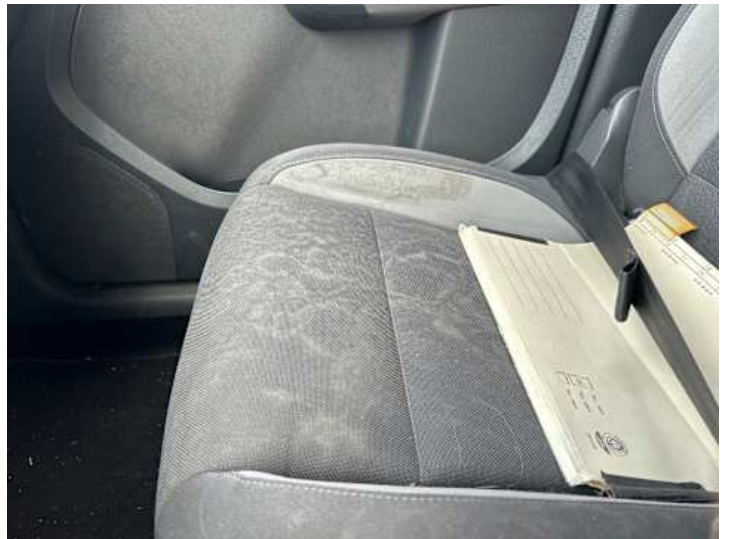
Innenraum (Verschmutzung)

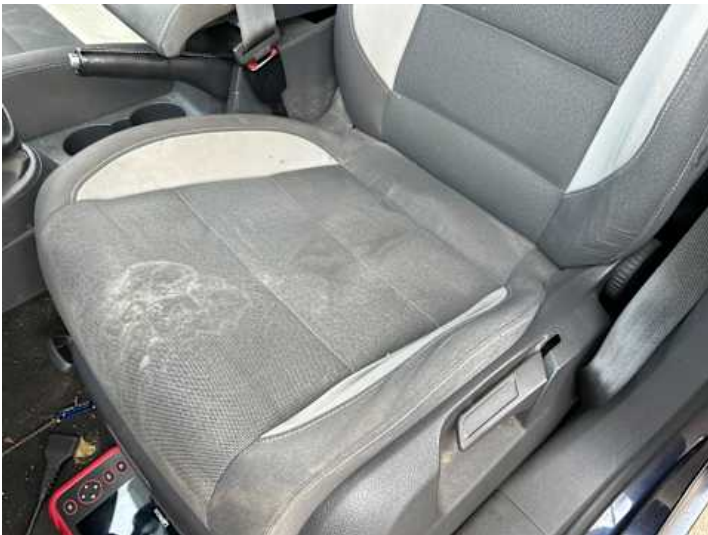
Innenraum (Verschmutzung)
