## BMW 318 i

EZ 06/2003 | Limousine | Benzin | Automatikgetriebe | 90.686km  
Besteuerung: Differenzbesteuert (§25a UStG)  
Fahrzeugstandort: 74\*\*\*  
Fahrzeug aufgenommen am: 03.08.2026

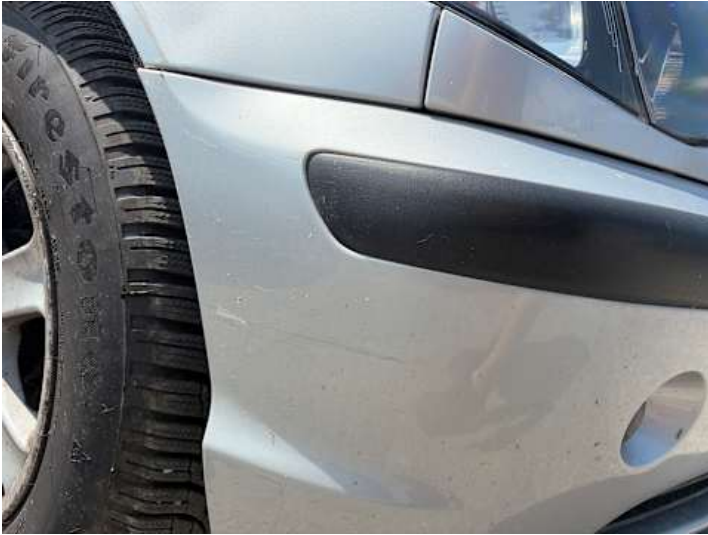
Stoßstange vorne (Kratzer, Lackschaden)

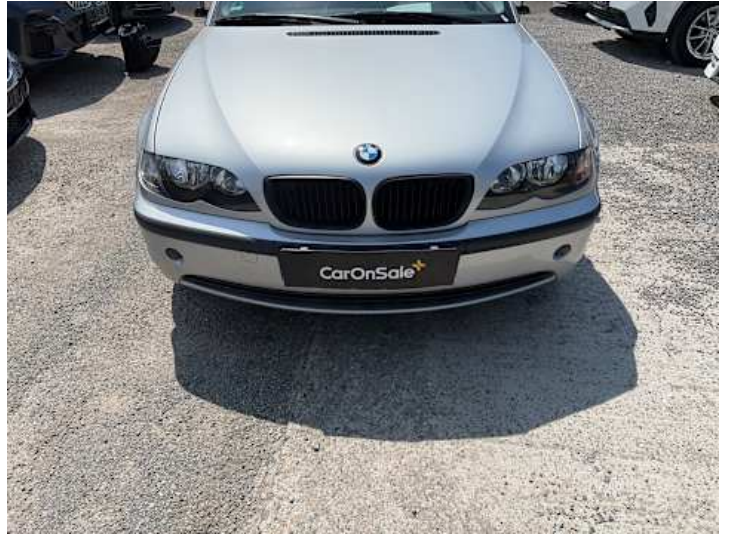
Stoßstange vorne (Kratzer, Lackschaden)

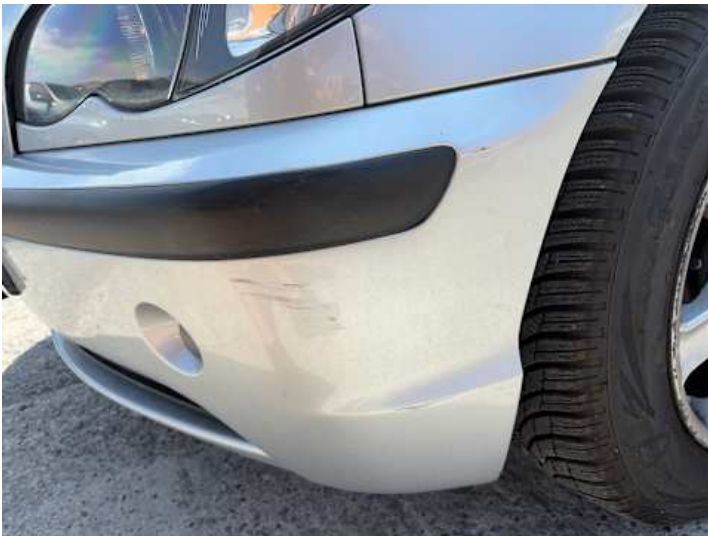
Stoßstange vorne (Kratzer, Lackschaden)

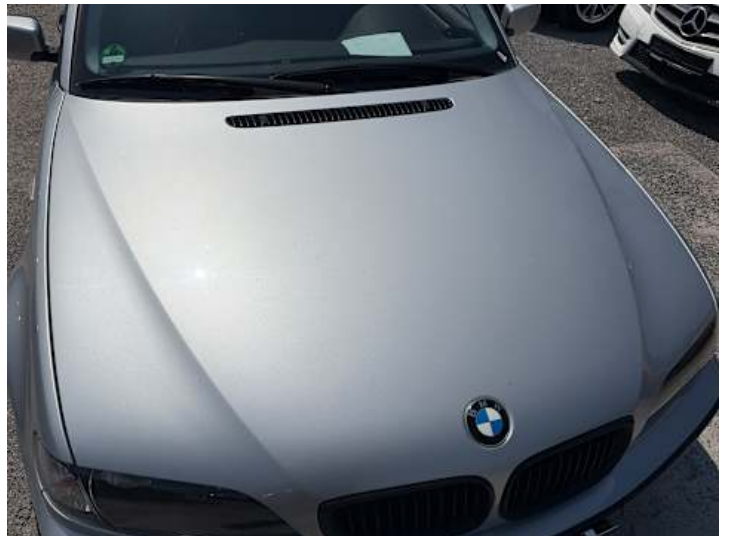
Motorhaube (Kratzer, Lackschaden)

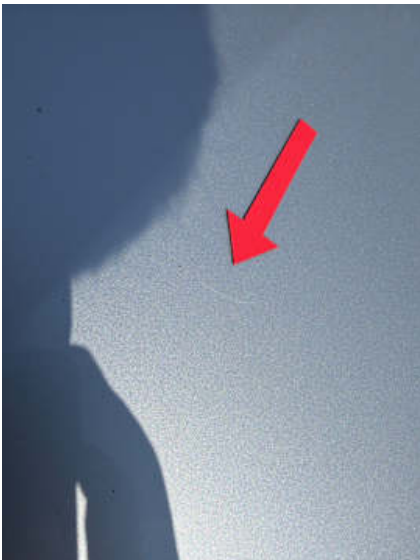
Motorhaube (Kratzer, Lackschaden)

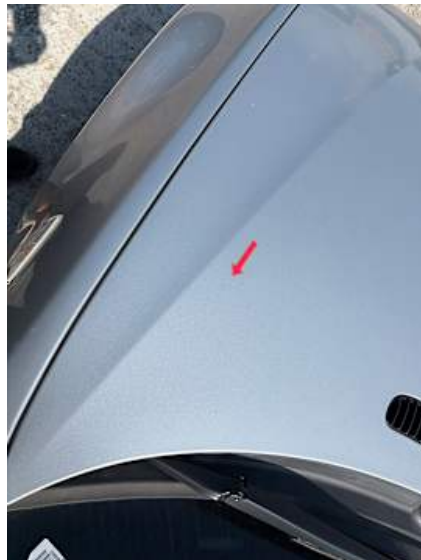
Motorhaube (Kratzer, Lackschaden)

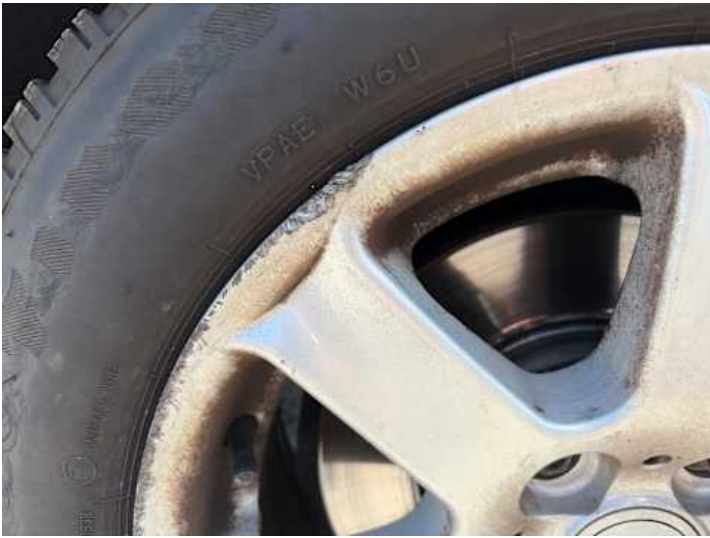
Rad (Kratzer, Kerben)

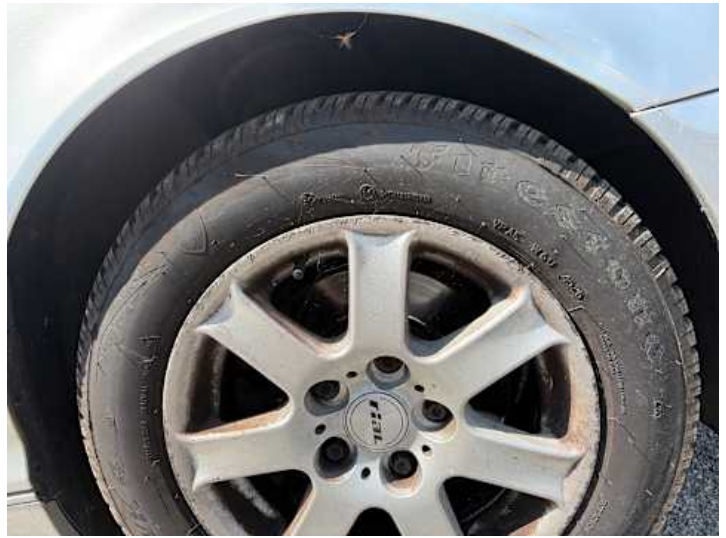
Rad (Kratzer, Kerben)

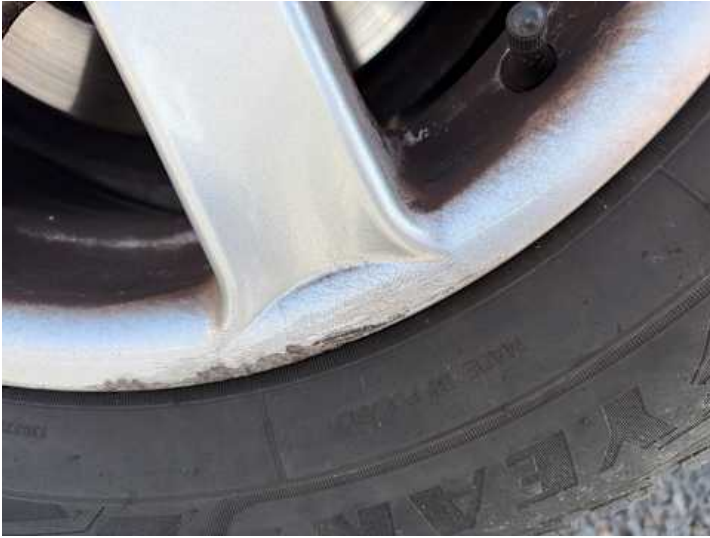
Rad (Verformung, Kratzer, Kerben)

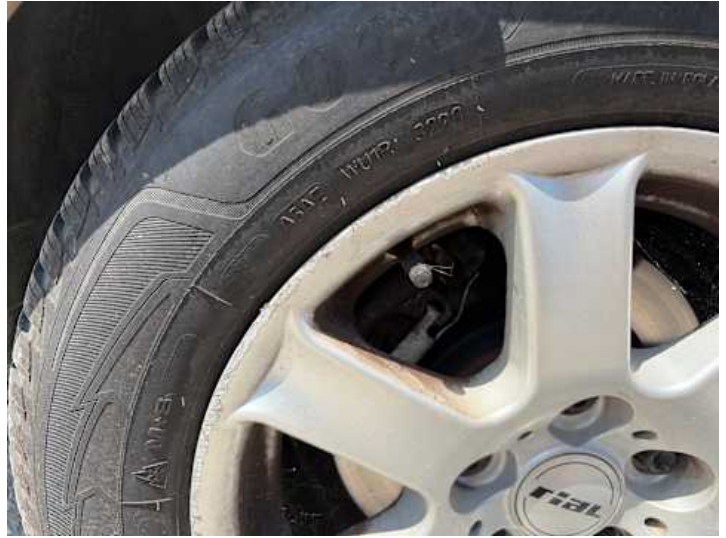
Rad (Kratzer, Kerben)

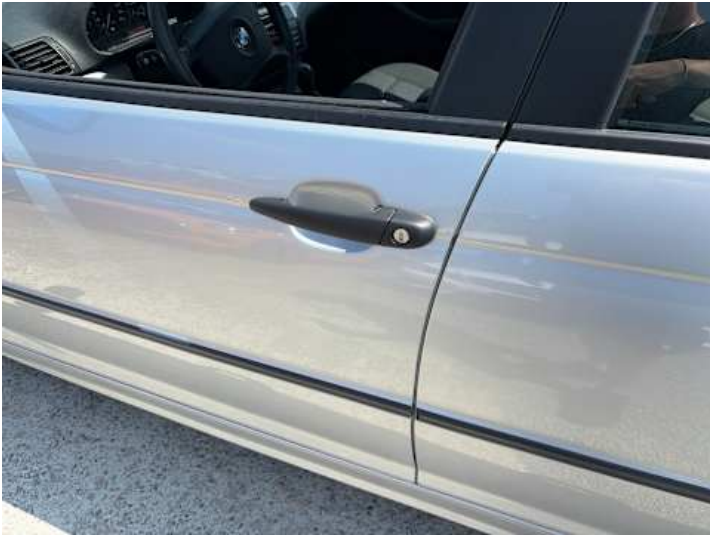
Fahrertür (Kratzer, Lackschaden)

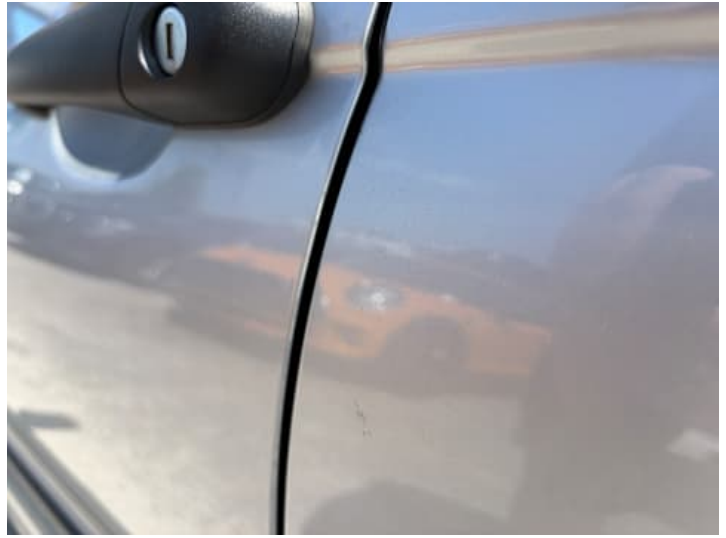
Fahrertür (Kratzer, Lackschaden)

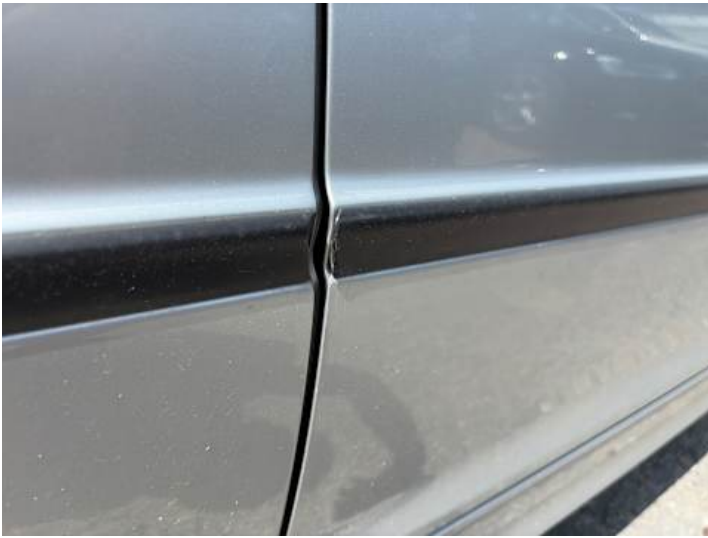
Beifahrertür (Kratzer, Lackschaden)

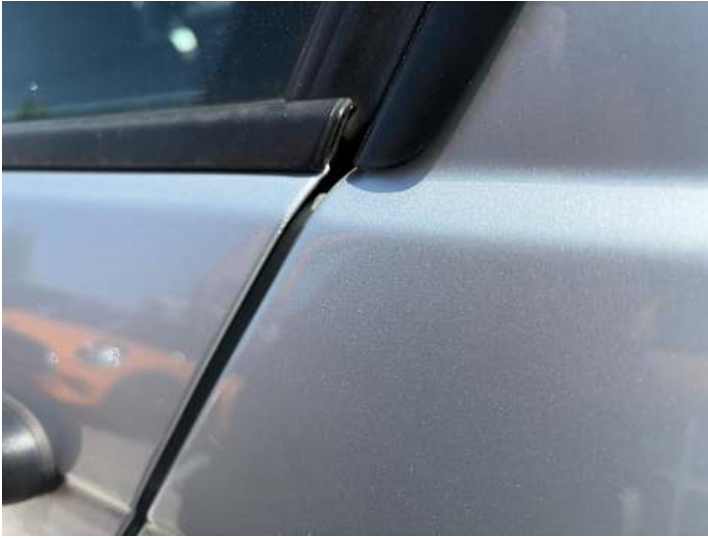
Türe hinten links (Lackschaden)

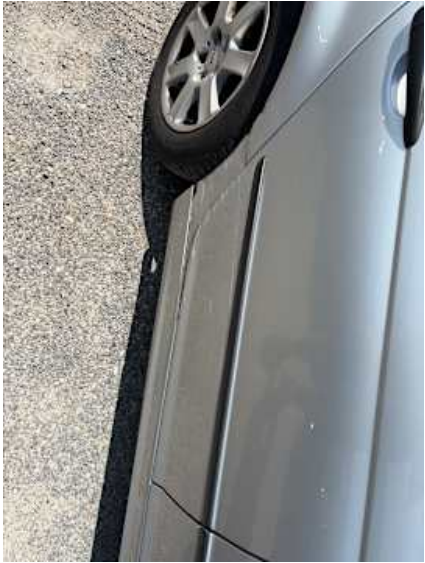
Türe hinten rechts (Kratzer, Lackschaden, Delle)

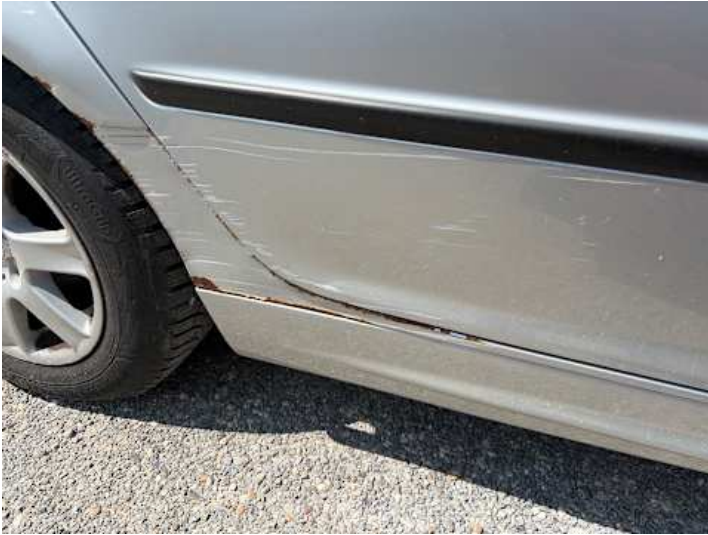
Türe hinten rechts (Kratzer, Lackschaden, Delle)

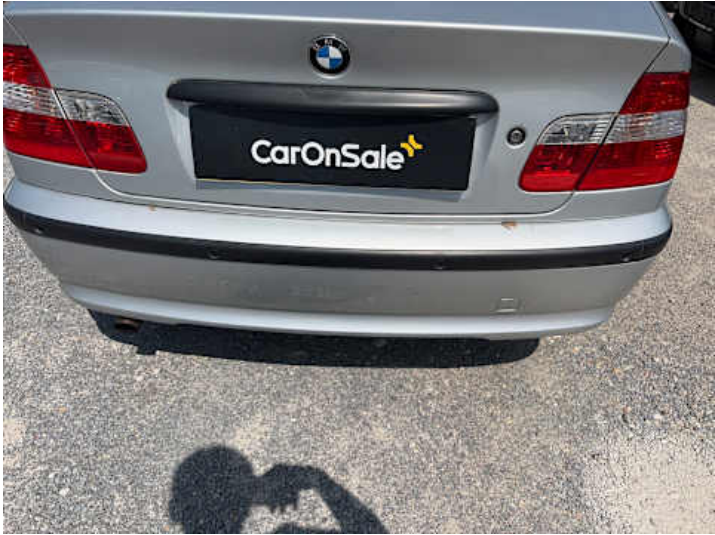
Stoßstange hinten (Kratzer, Lackschaden)

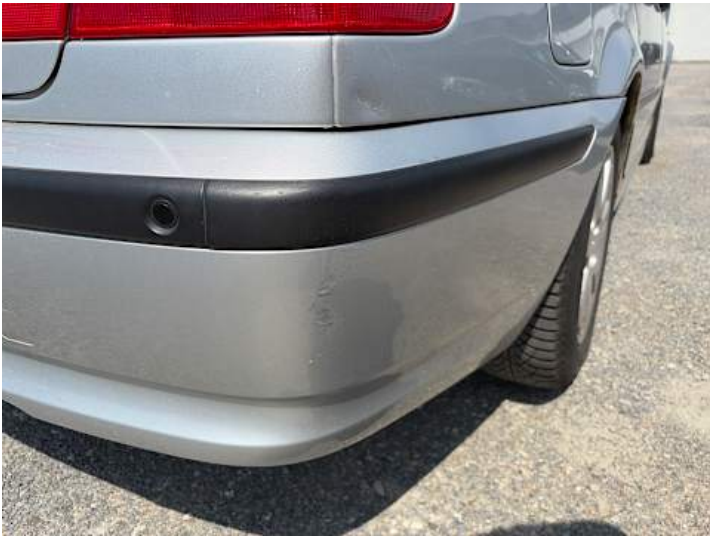
Stoßstange hinten (Kratzer, Lackschaden)

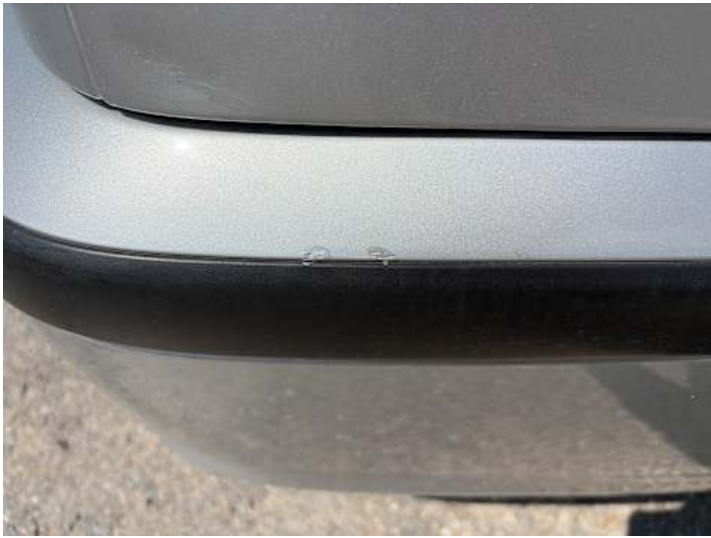
Stoßstange hinten (Kratzer, Lackschaden)

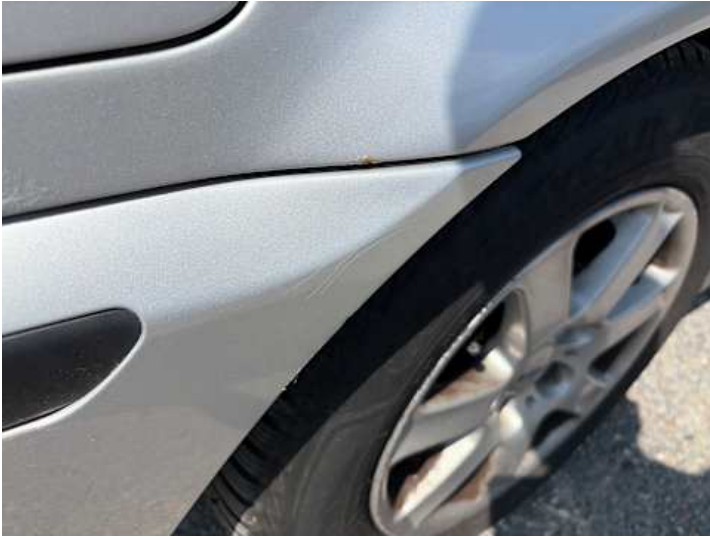
Stoßstange hinten (Kratzer, Lackschaden)

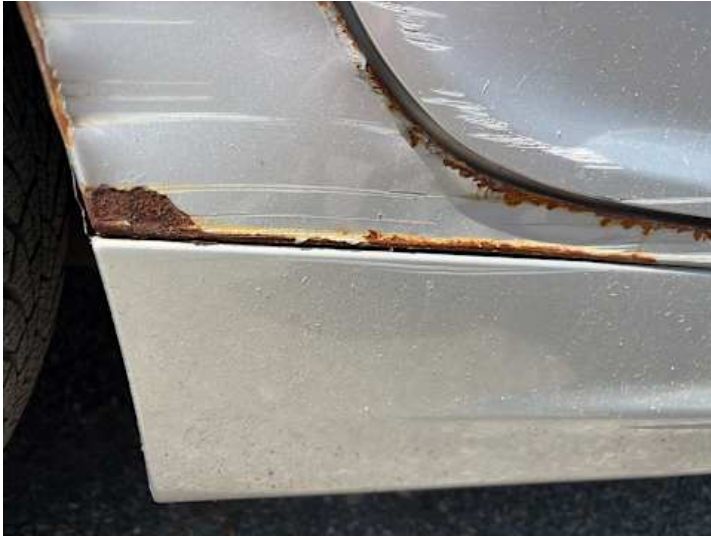
Schweller rechts (Kratzer, Lackschaden)

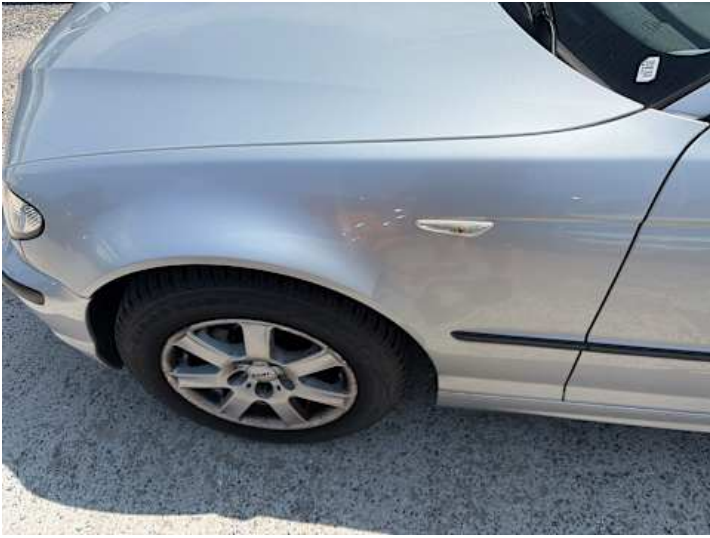
Kotflügel vorne links (Kratzer, Lackschaden)

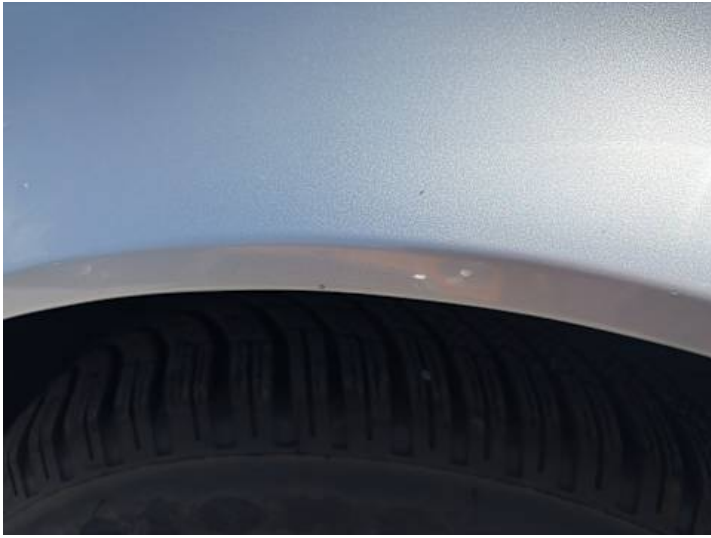
Kotflügel vorne links (Kratzer, Lackschaden)

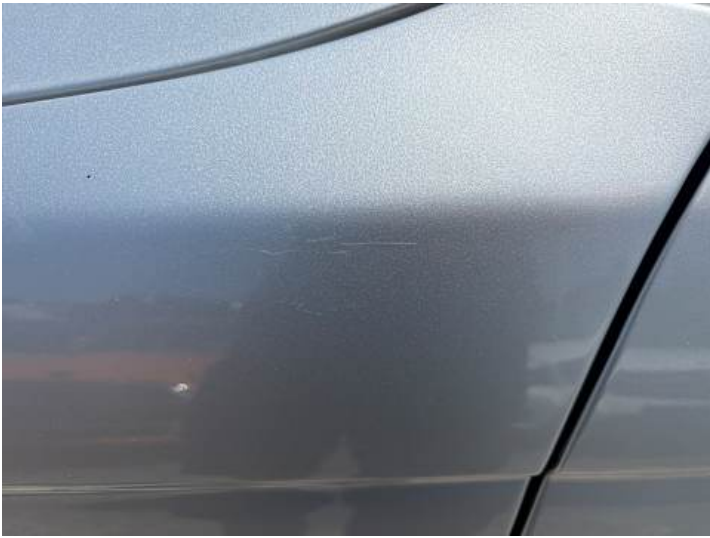
Kotflügel vorne links (Kratzer, Lackschaden)

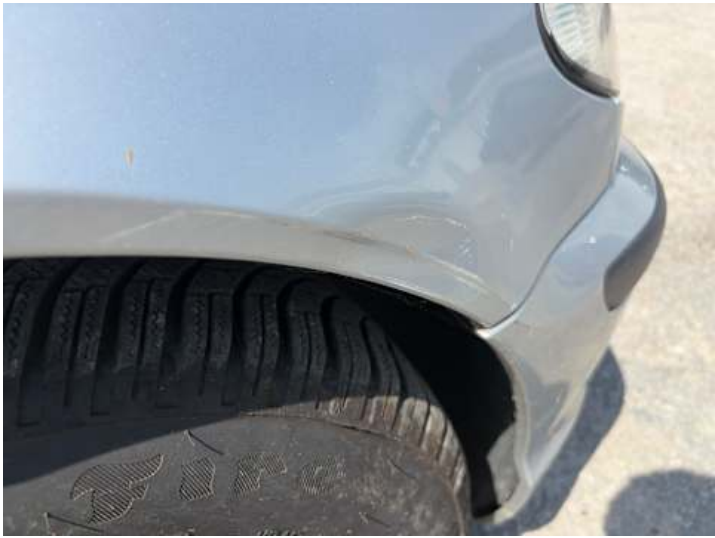
Kotflügel vorne rechts (Verformung, Lackschaden)

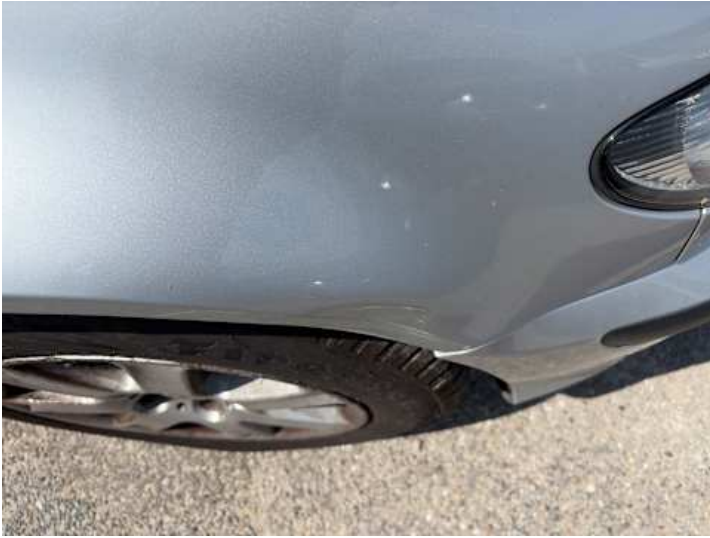
Kotflügel vorne rechts (Verformung, Lackschaden)

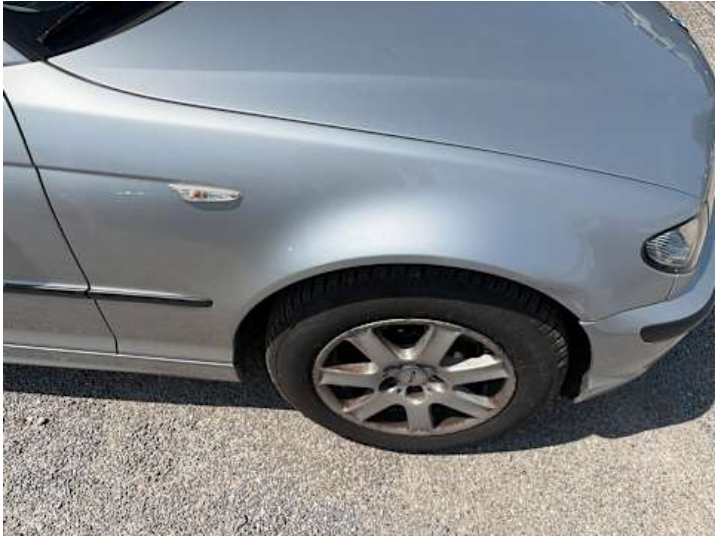
Kotflügel vorne rechts (Verformung, Lackschaden)

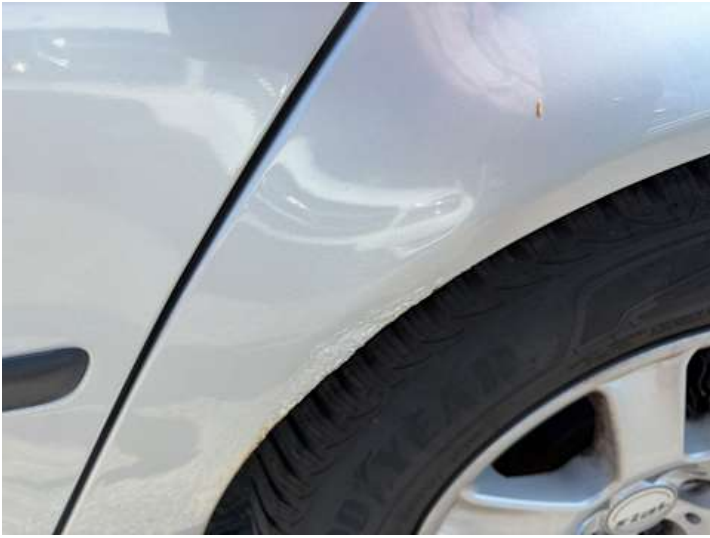
Seitenteil hinten links (Rost, Lackschaden)

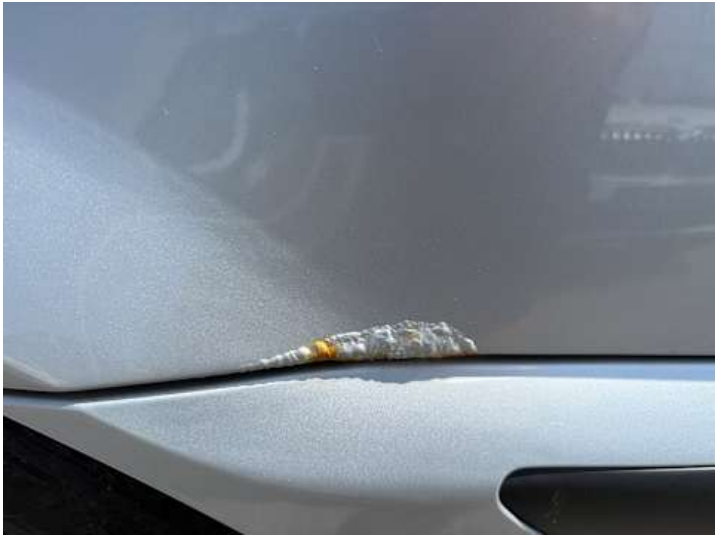
Seitenteil hinten links (Rost, Lackschaden)

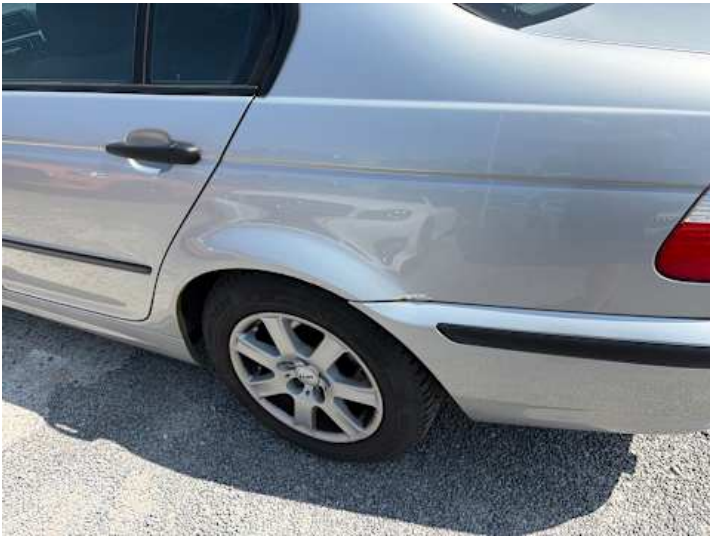
Seitenteil hinten links (Rost, Lackschaden)

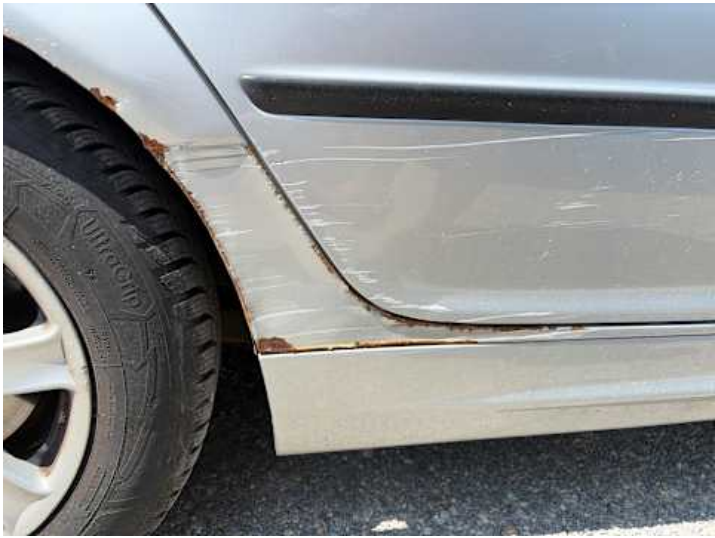
| Fahrzeugteil | Lackschichtdicke (in µm) | Fahrzeugteil | Lackschichtdicke (in µm) |
|---|---|---|---|
| Seitenteil hinten links | 170 | Seitenteil hinten rechts | 360 |

Seitenteil hinten rechts (Verformung, Lackschaden, Rost)

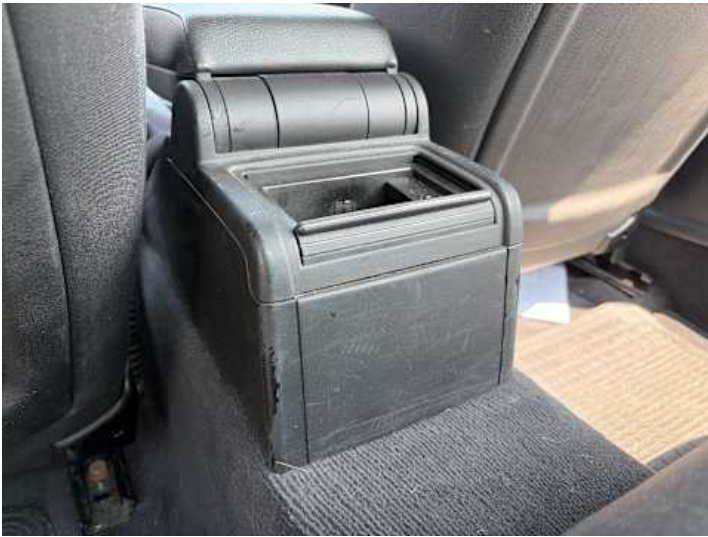
Innenraum (Riss/Bruch, Diverse Schäden, Kratzer)

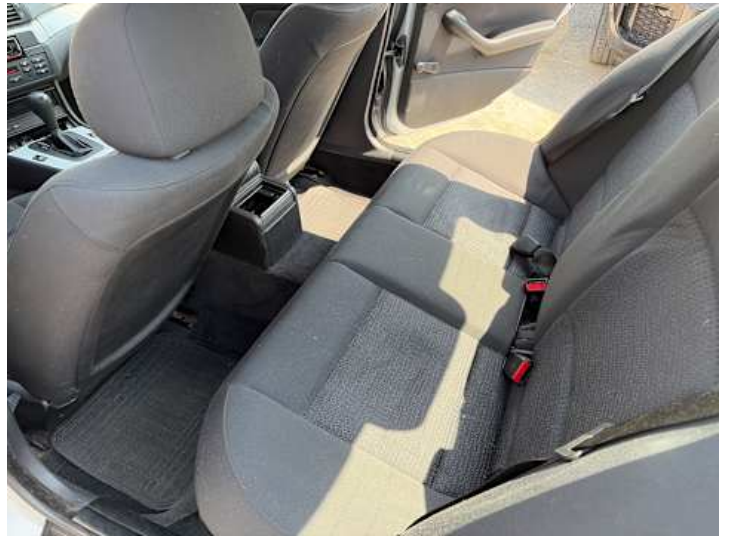
Innenraum (Riss/Bruch, Diverse Schäden, Kratzer)

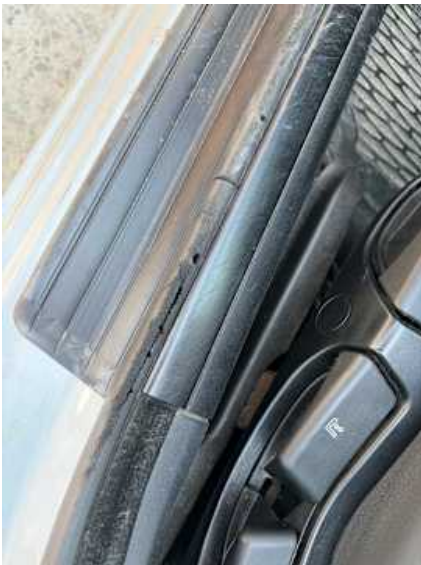
Innenraum (Riss/Bruch, Diverse Schäden, Kratzer)

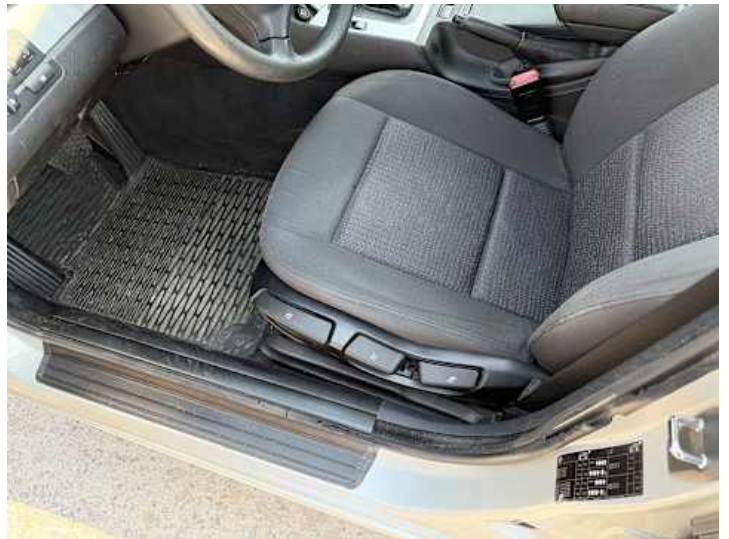
Innenraum (Riss/Bruch, Diverse Schäden, Kratzer)

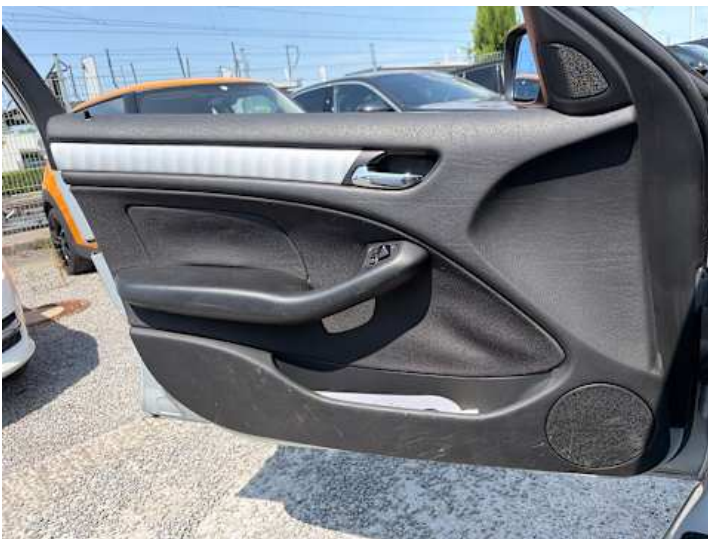
Innenraum (Riss/Bruch, Diverse Schäden, Kratzer)

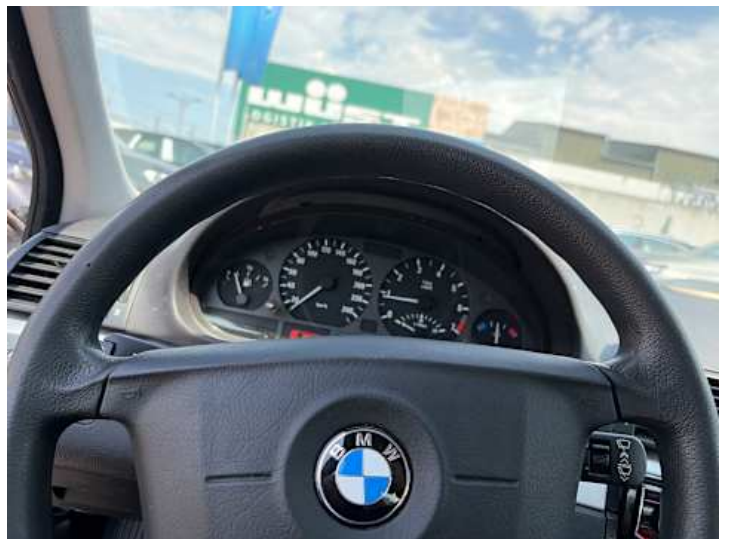
Innenraum (Riss/Bruch, Diverse Schäden, Kratzer)

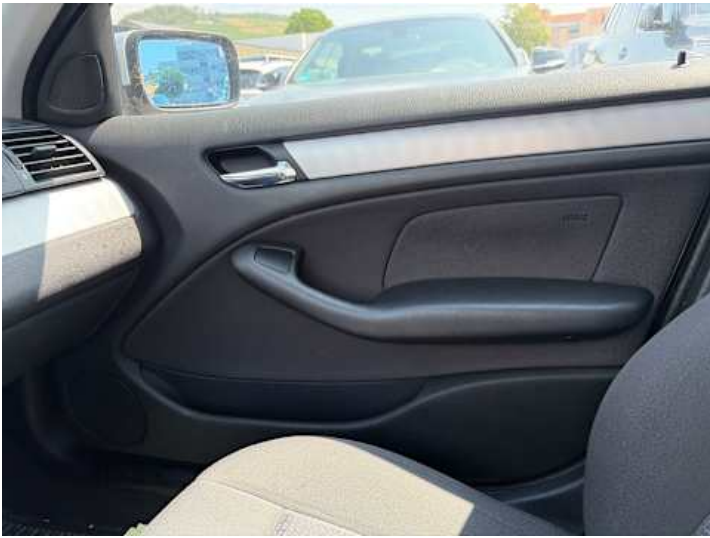
Innenraum (Riss/Bruch, Diverse Schäden, Kratzer)

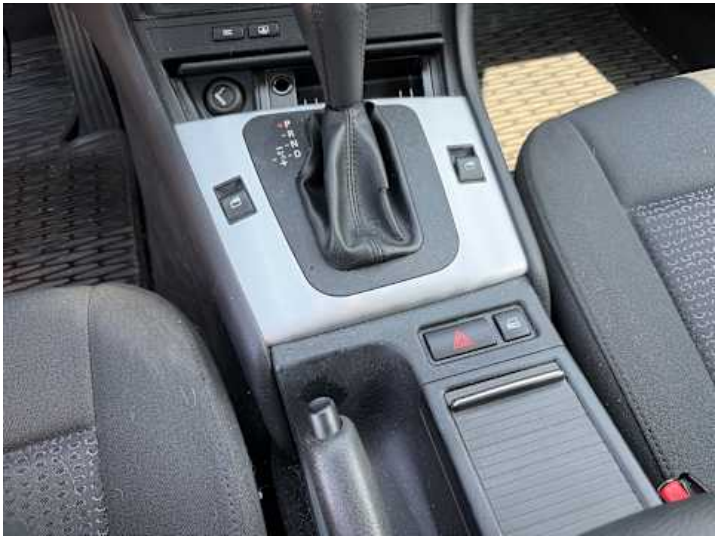
Innenraum (Riss/Bruch, Diverse Schäden, Kratzer)
