## Hyundai i10

EZ 03/2013 | Kleinwagen | Benzin | Schaltgetriebe | 177.067km  
Besteuerung: Differenzbesteuert (§25a UStG)  
Fahrzeugstandort: 04\*\*\*  
Fahrzeug aufgenommen am: 06.08.2026

# Hinweise zum Zustandsbericht

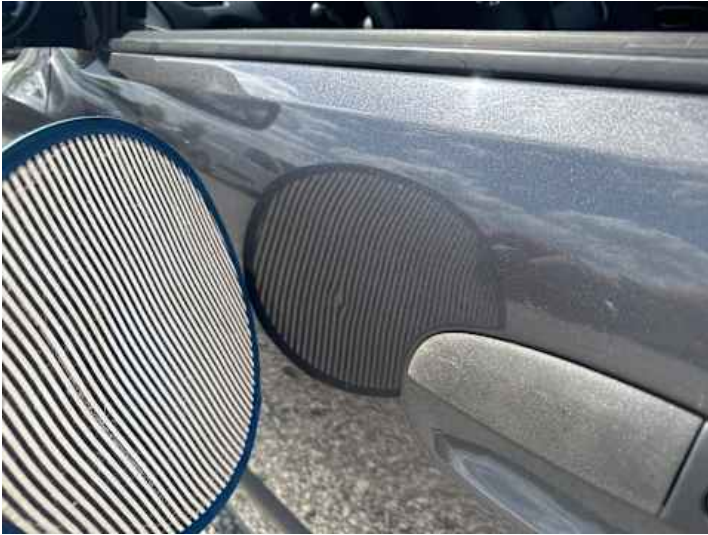
Fahrtür (Delle)

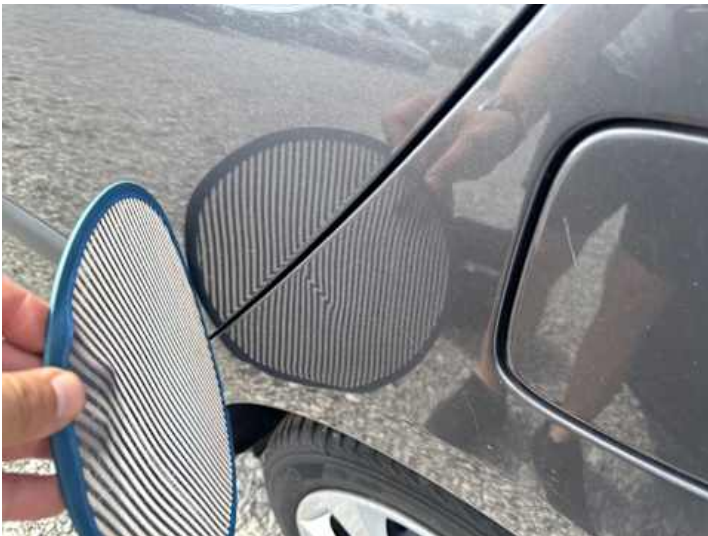
Seitenteil hinten links (Delle)

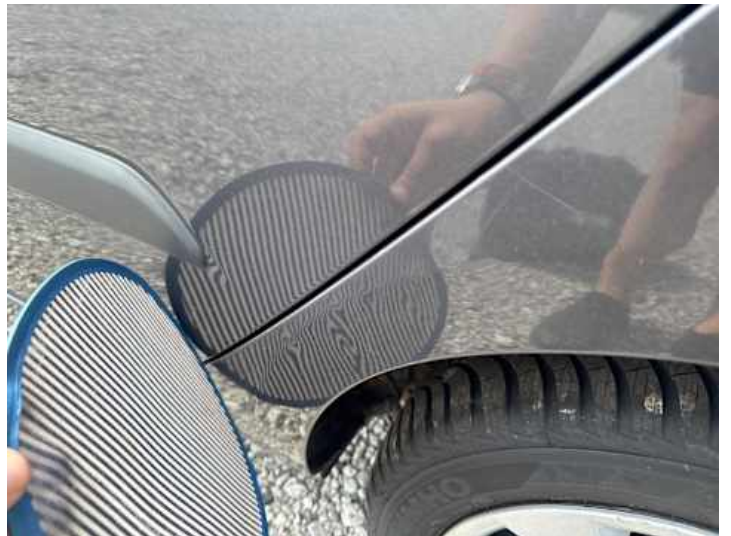
Seitenteil hinten links (Delle)

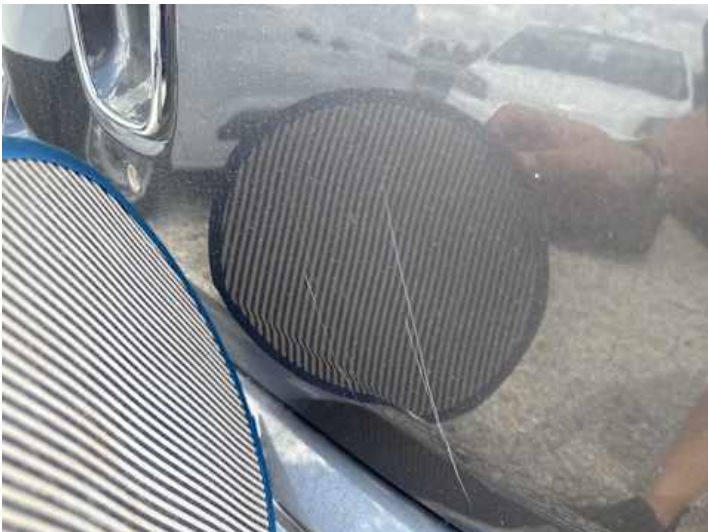
Heckklappe (Kratzer)

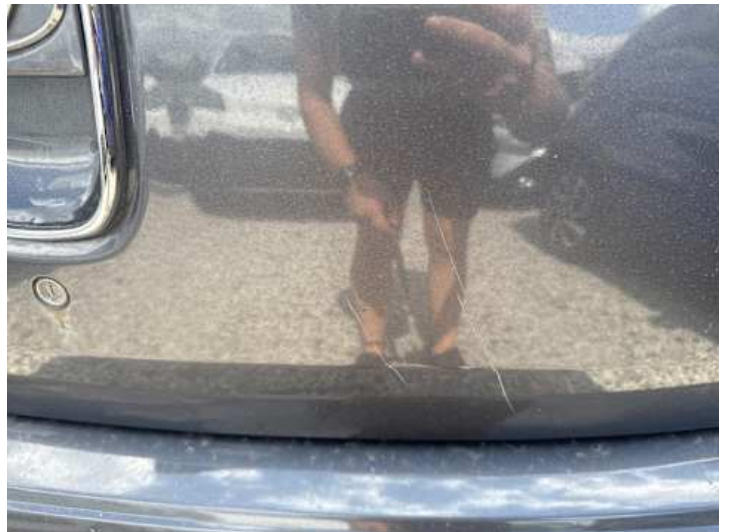
Heckklappe (Kratzer)

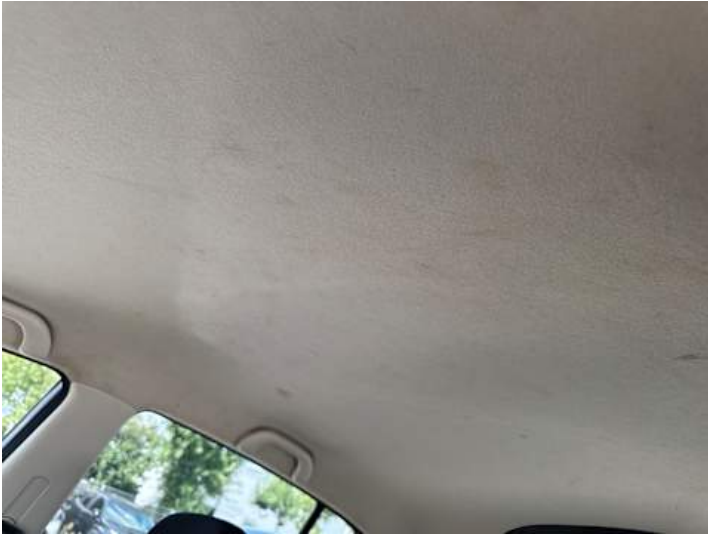
Innenraum (Verschmutzung)

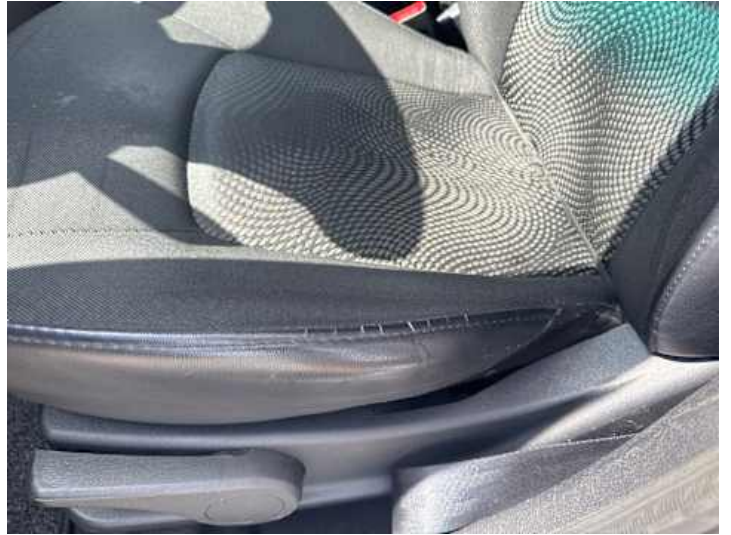
Innenraum (Verschleiß)
