## Audi A5 Coupé

EZ 01/2011 | Coupé | Diesel | Automatikgetriebe | 182.367km  
Besteuerung: Differenzbesteuert (§25a UStG)  
Fahrzeugstandort: 61\*\*\*  
Fahrzeug aufgenommen am: 07.08.2026

# Hinweise zum Zustandsbericht

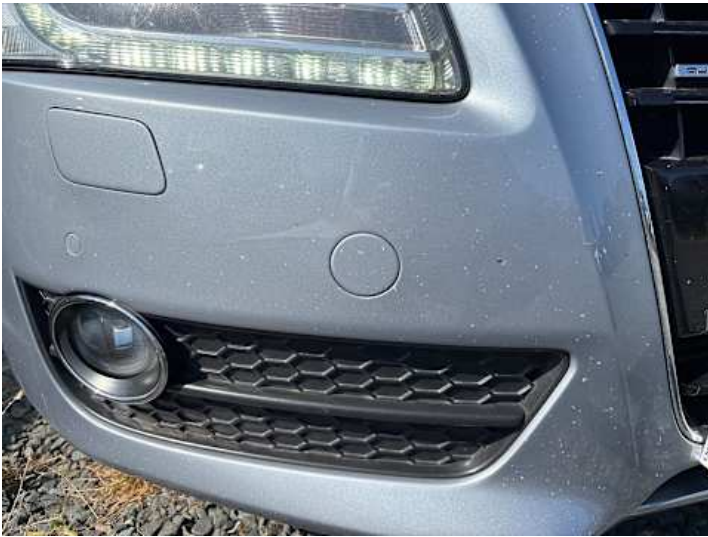
Stoßstange vorne (Steinschlag)

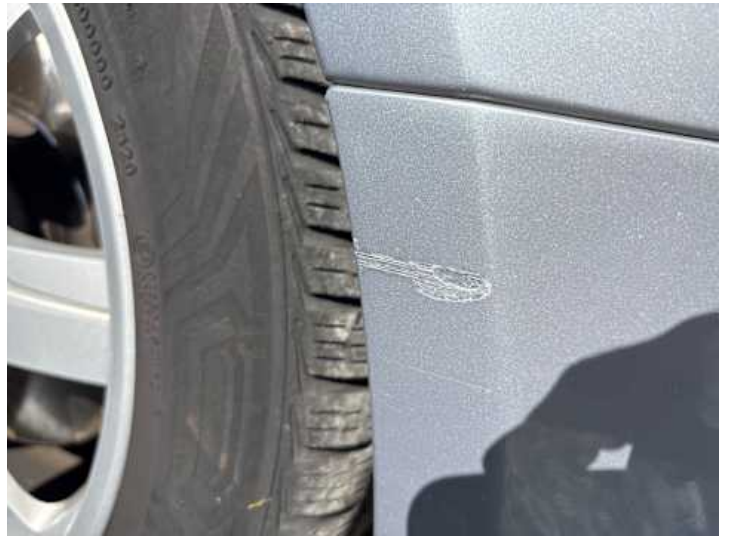
Stoßstange vorne (Kratzer, Lackschaden)

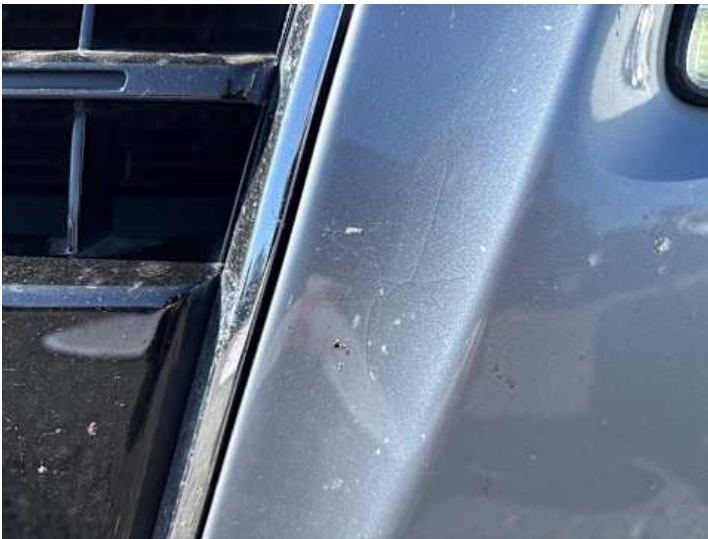
Stoßstange vorne (Kratzer, Lackschaden)

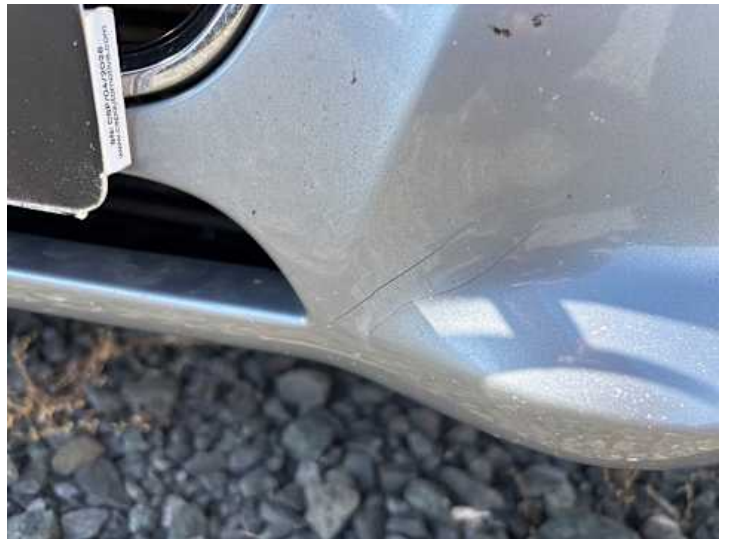
Stoßstange vorne (Kratzer, Lackschaden)

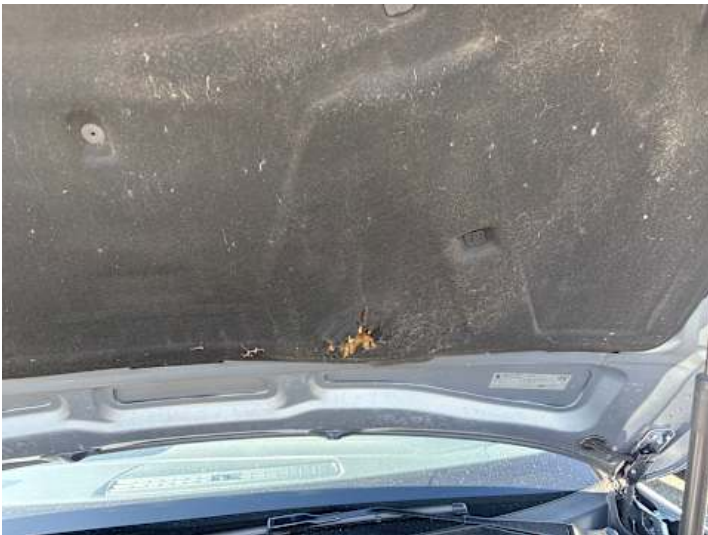
Motorhaube (Riss/Bruch)

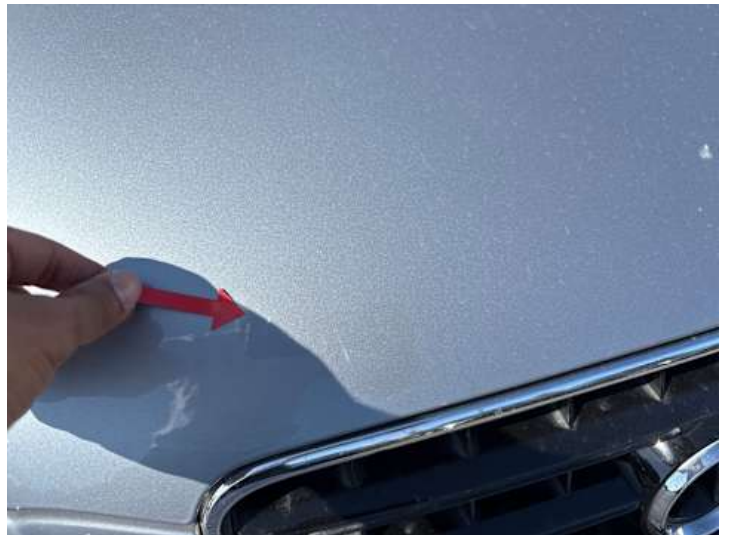
Motorhaube (Steinschlag)

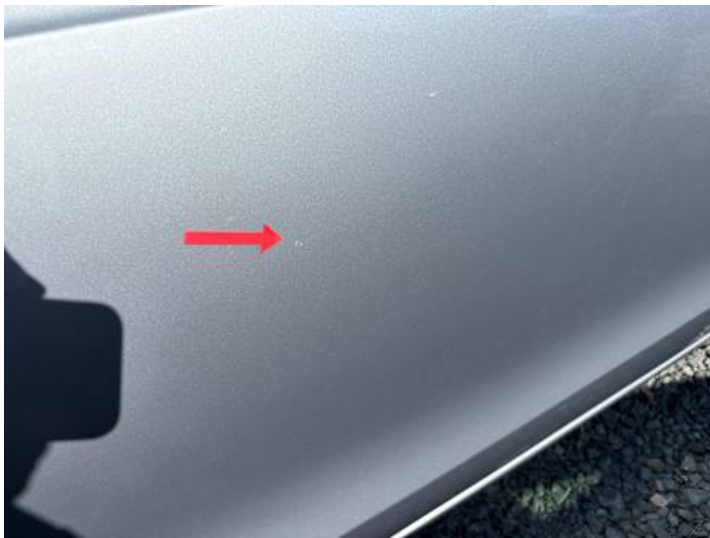
Beifahrertür (Kratzer)

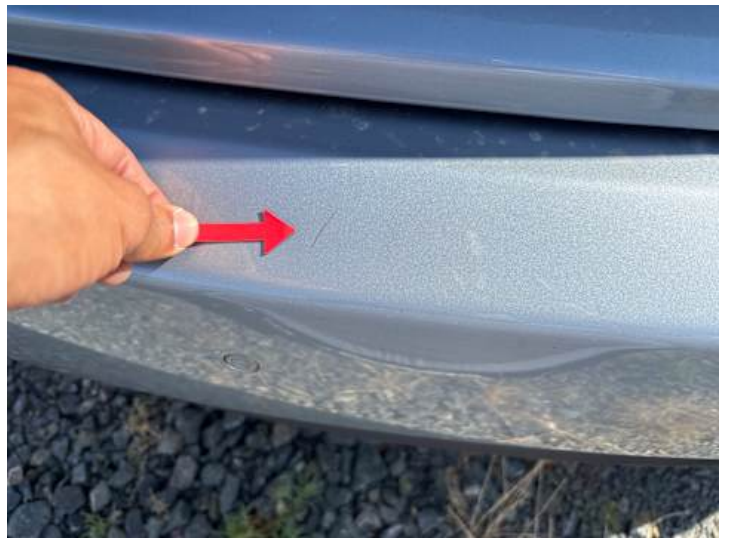
Stoßstange hinten (Kratzer)

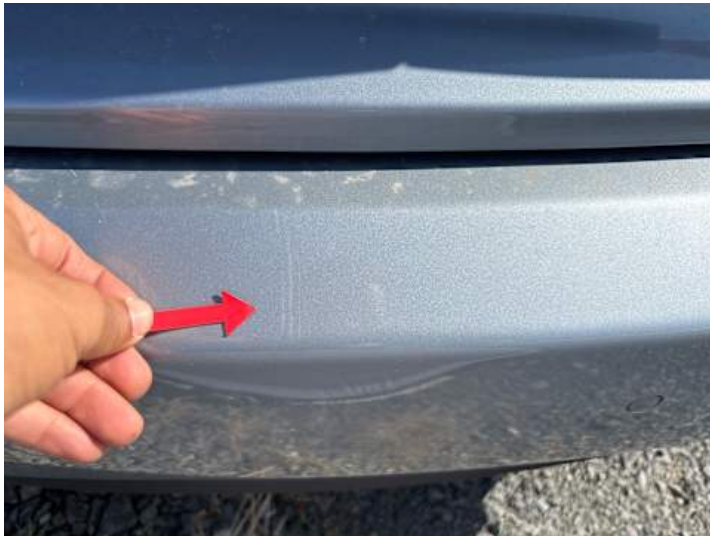
Stoßstange hinten (Kratzer)

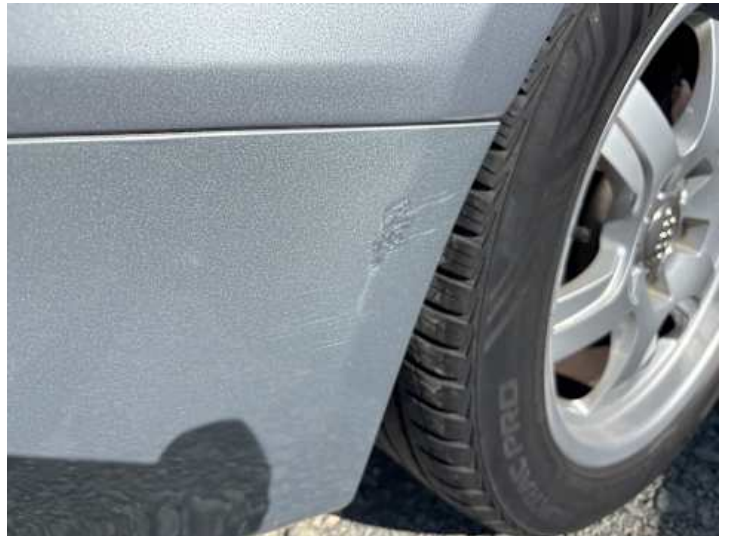
Stoßstange hinten (Kratzer)

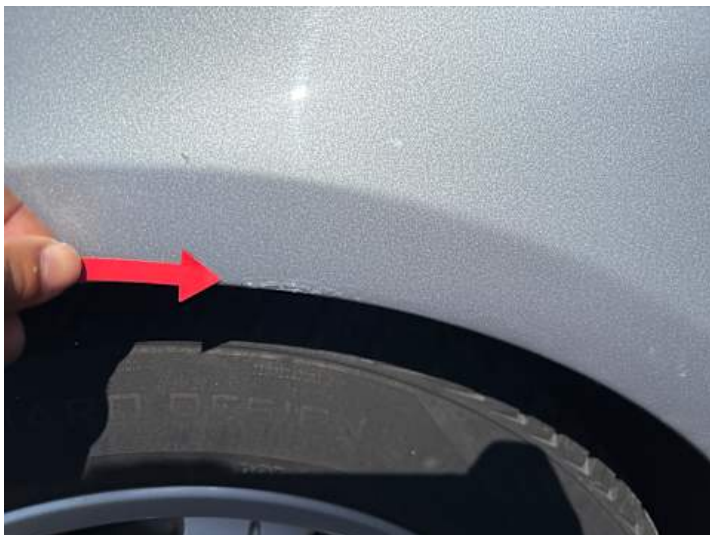
Seitenteil hinten rechts (Rost)

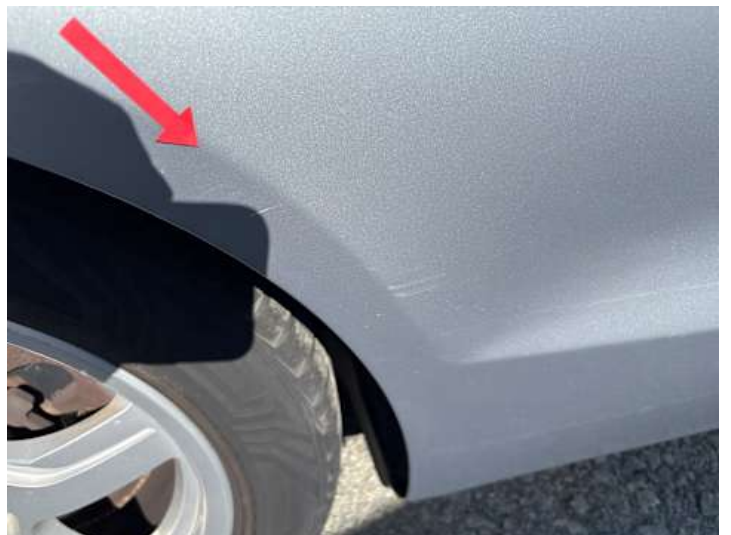
Seitenteil hinten rechts (Kratzer)

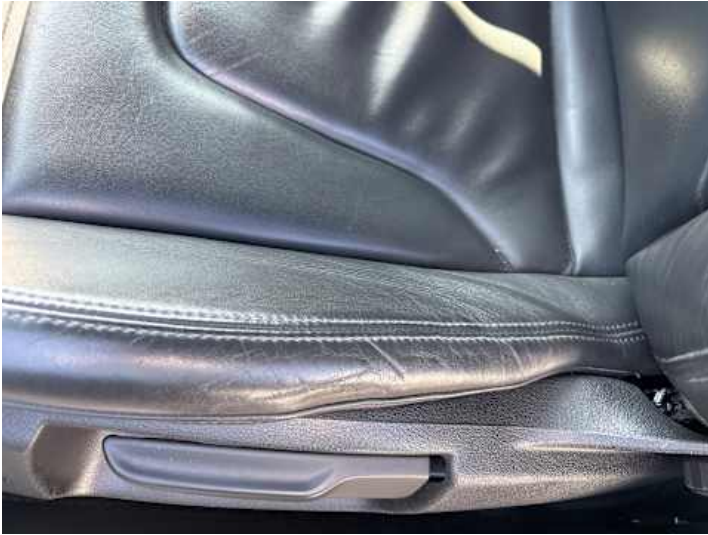
Innenraum (Diverse Schäden)

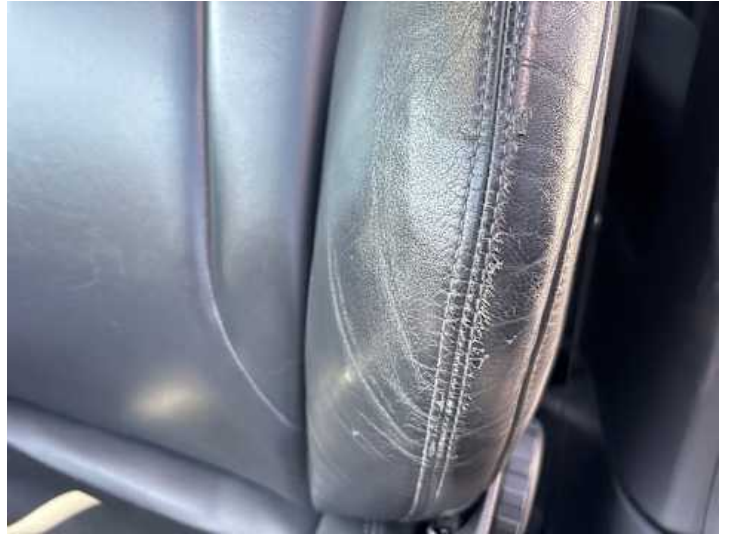
Innenraum (Diverse Schäden)

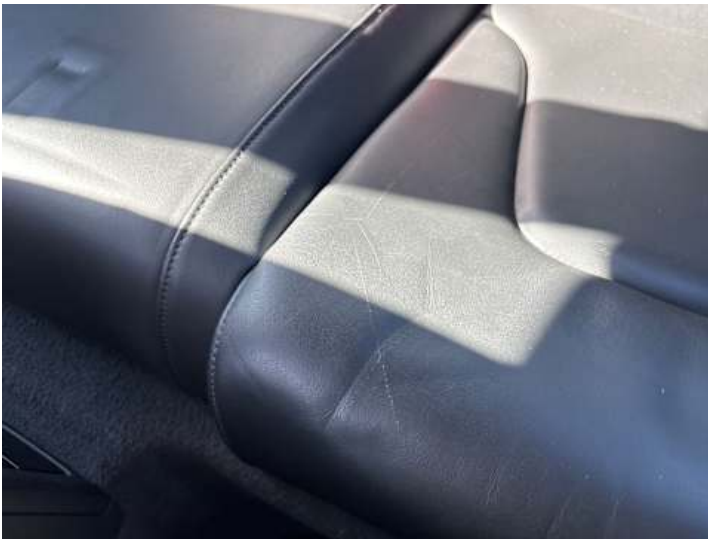
Innenraum (Kratzer)
