## Volkswagen Sharan Comfortline

EZ 01/2007 | Van | Diesel | Schaltgetriebe | 197.555km  
Besteuerung: Differenzbesteuert (§25a UStG)  
Fahrzeugstandort: 87\*\*\*  
Fahrzeug aufgenommen am: 13.08.2026

# Fahrzeugfotos

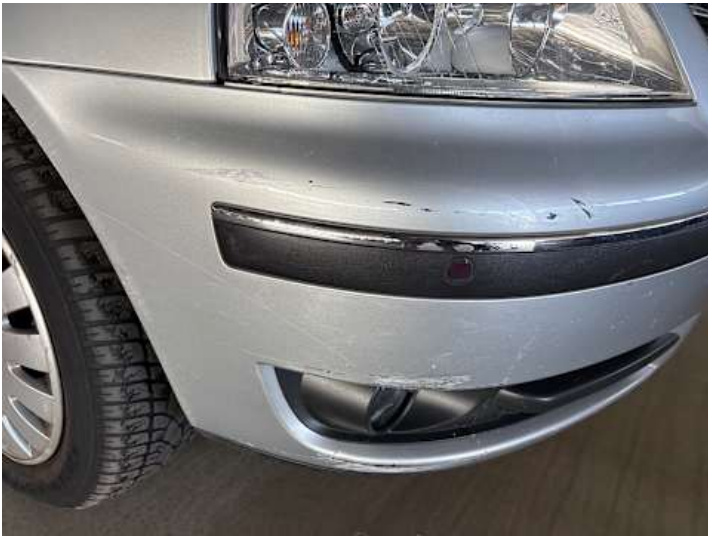
Stoßstange vorne (Kratzer, Lackschaden)

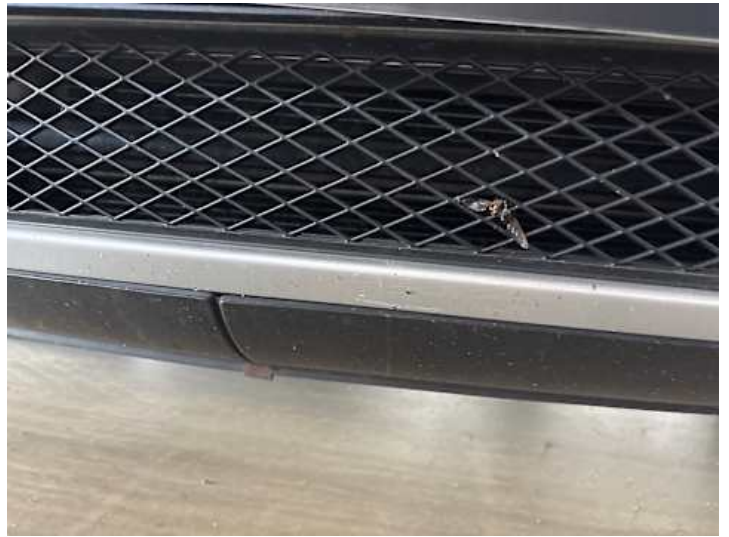
Stoßstange vorne (Kratzer, Lackschaden)

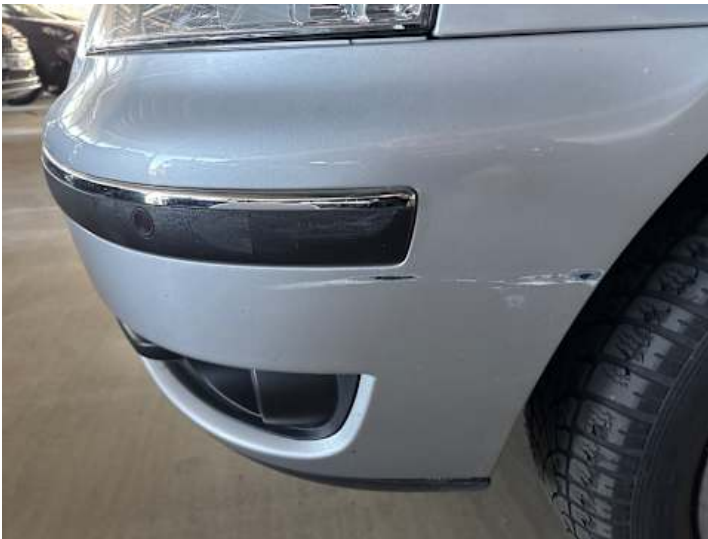
Stoßstange vorne (Kratzer, Lackschaden)

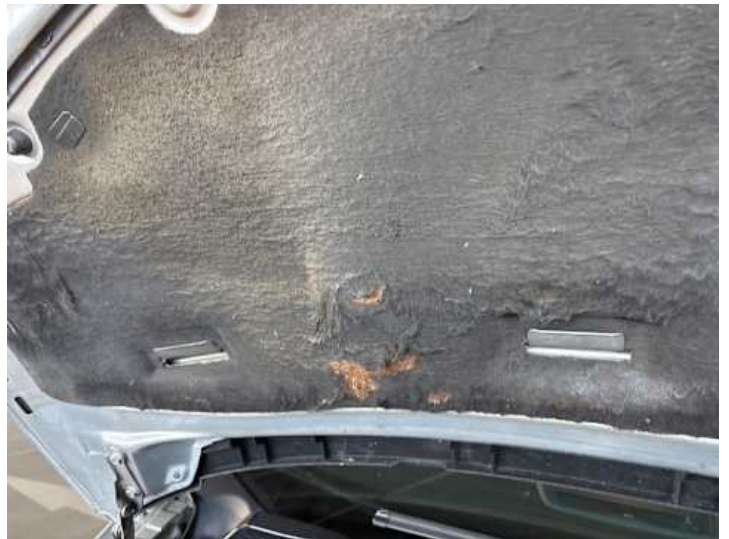
Motorhaube (Riss/Bruch)

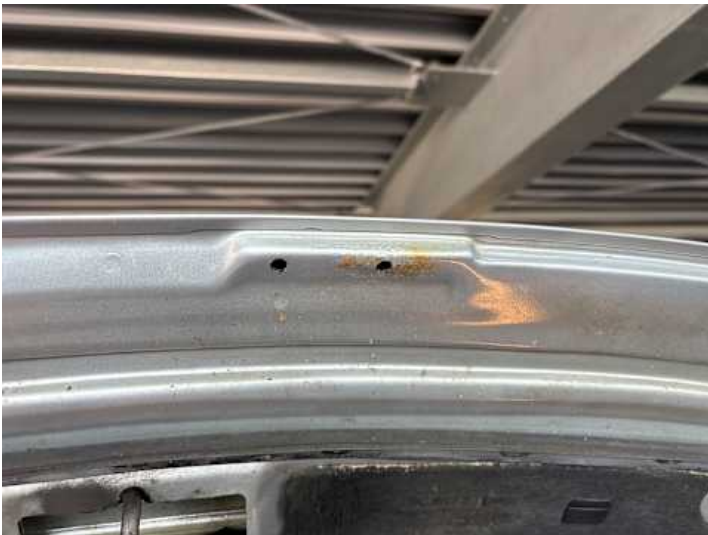
| Fahrzeugteil | Lackschichtdicke (in µm) | Fahrzeugteil | Lackschichtdicke (in µm) |
|---|---|---|---|
| Motorhaube | 135 | Heckklappe | 125 |

Motorhaube (Lackschaden, Rost)

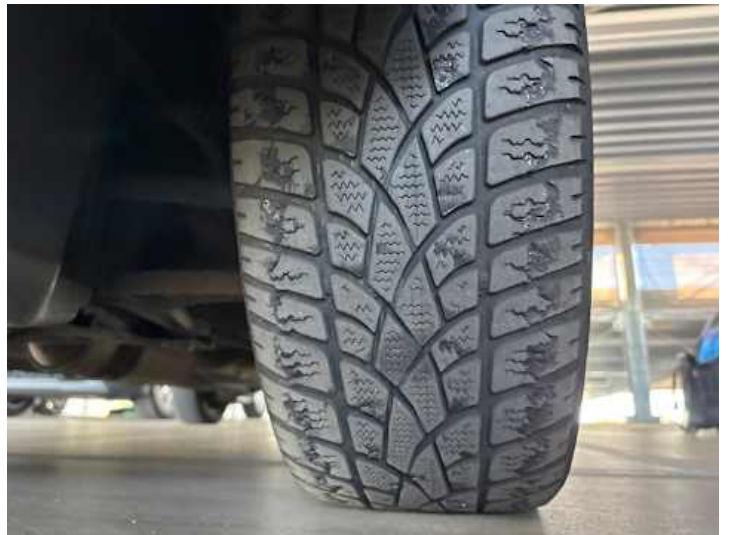
| Vorne links | Vorne rechts | Hinten links | Hinten rechts |
|---|---|---|---|
| Riss/Bruch, Ungleichmäßig abgefahren, vehicle.damage-label.porous | vehicle.damage-label.porous, Riss/Bruch, Ungleichmäßig abgefahren | | Kratzer |

Rad (Riss/Bruch, Ungleichmäßig abgefahren, vehicle.damage-label.porous)

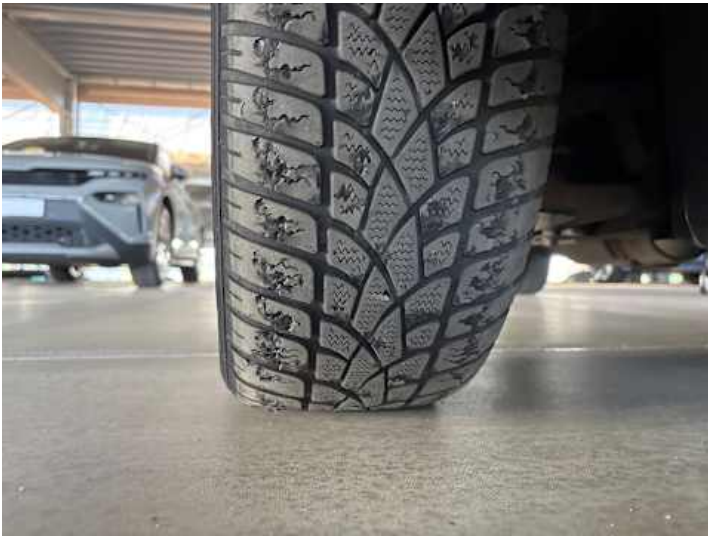
Rad (vehicle.damage-label.porous, Riss/Bruch, Ungleichmäßig abgefahren)

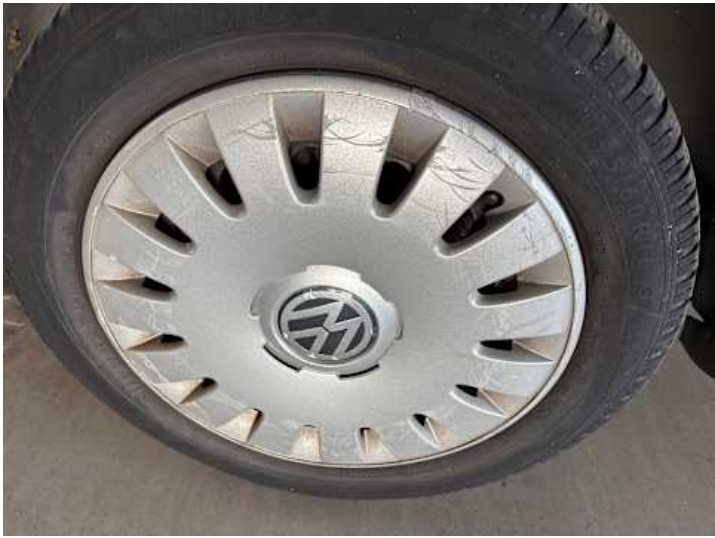
Rad (Kratzer)

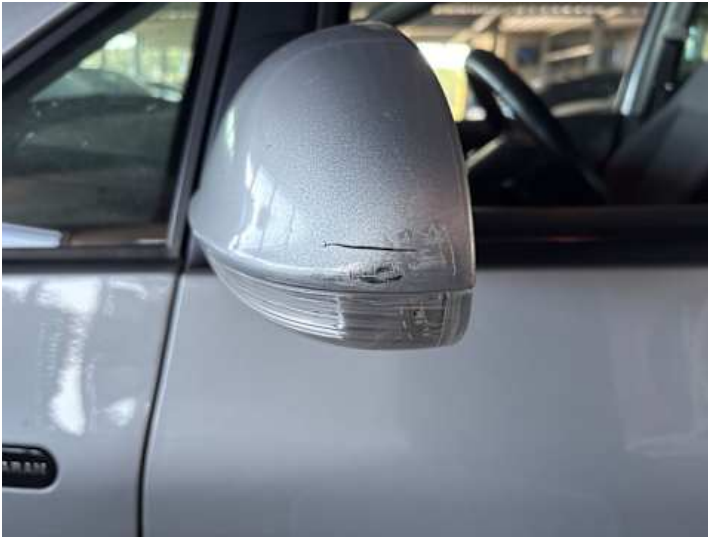
| Fahrzeugteil | Lackschichtdicke (in µm) | Fahrzeugteil | Lackschichtdicke (in µm) |
|---|---|---|---|
| Fahrertür | 350 | Beifahrertür | 500 |

Fahrtür (Kratzer, Lackschaden)

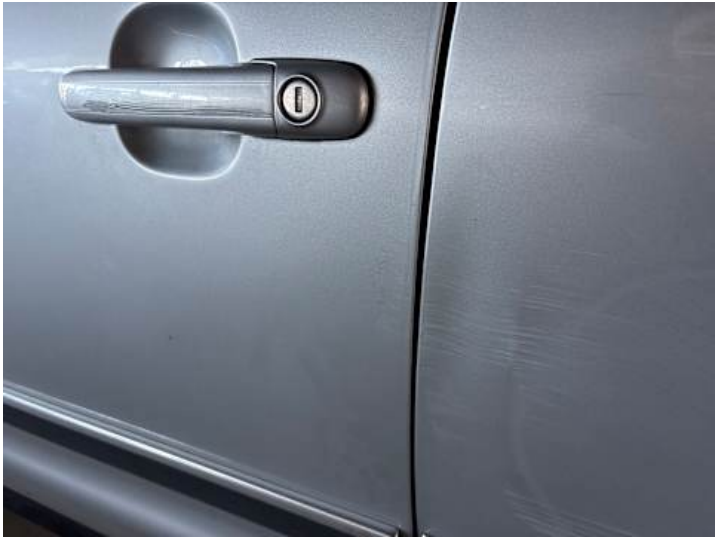
Fahrtür (Kratzer, Lackschaden)

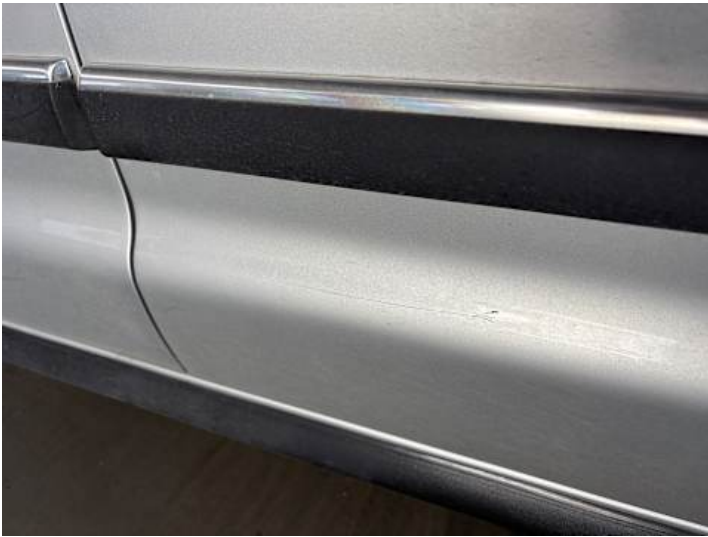
Beifahrtür (Kratzer, Lackschaden)

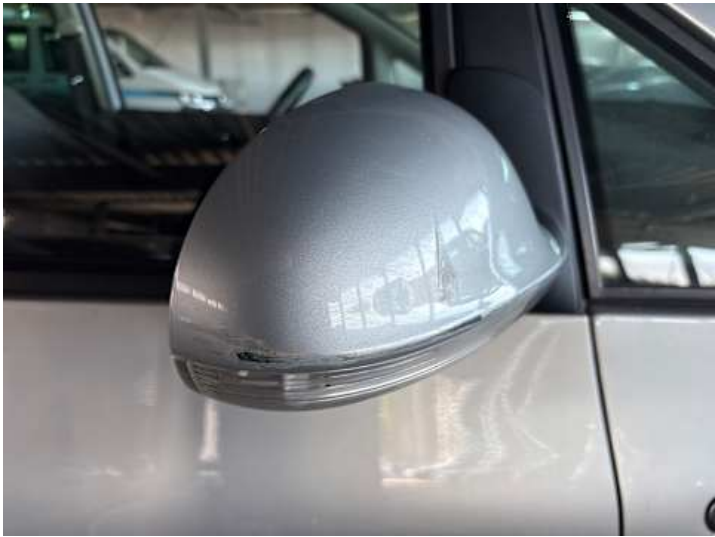
Beifahrtür (Kratzer, Lackschaden)

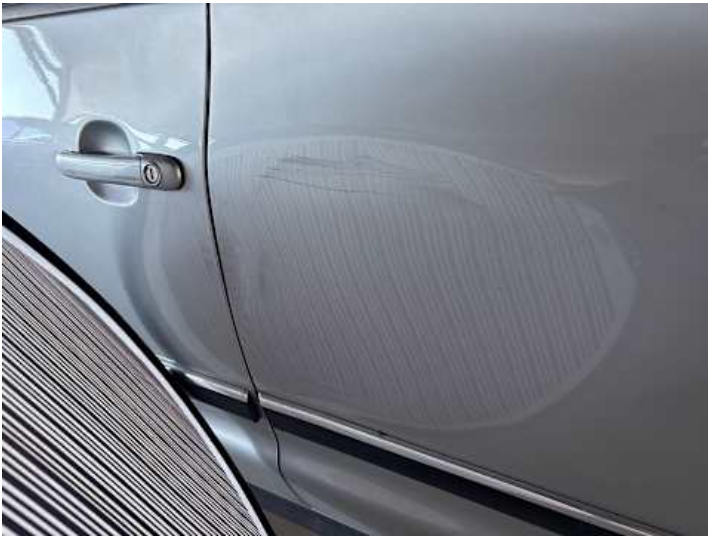
| Fahrzeugteil | Lackschichtdicke (in µm) | Fahrzeugteil | Lackschichtdicke (in µm) |
|---|---|---|---|
| Türe hinten links | 280 | Türe hinten rechts | 315 |

Türe hinten links (Verformung, Kratzer, Lackschaden)

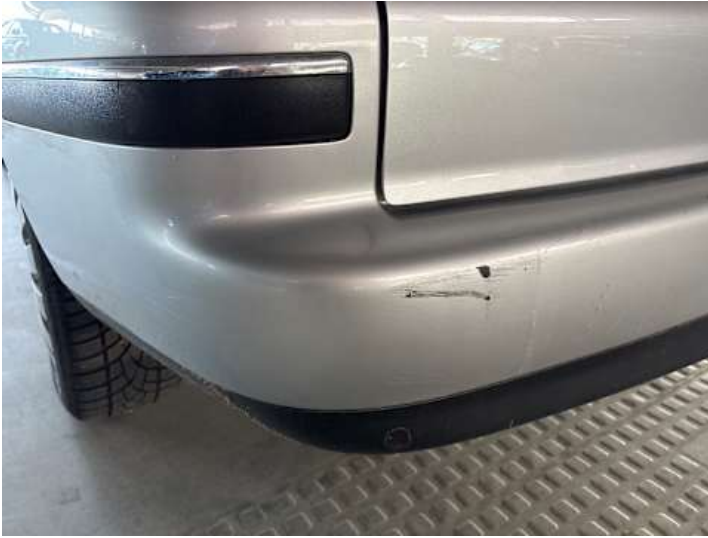
Stoßstange hinten (Kratzer, Lackschaden, Verformung)

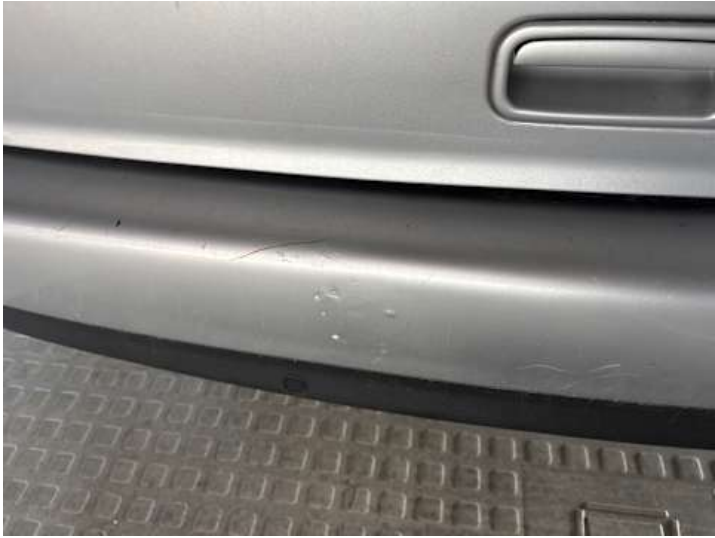
Stoßstange hinten (Kratzer, Lackschaden, Verformung)

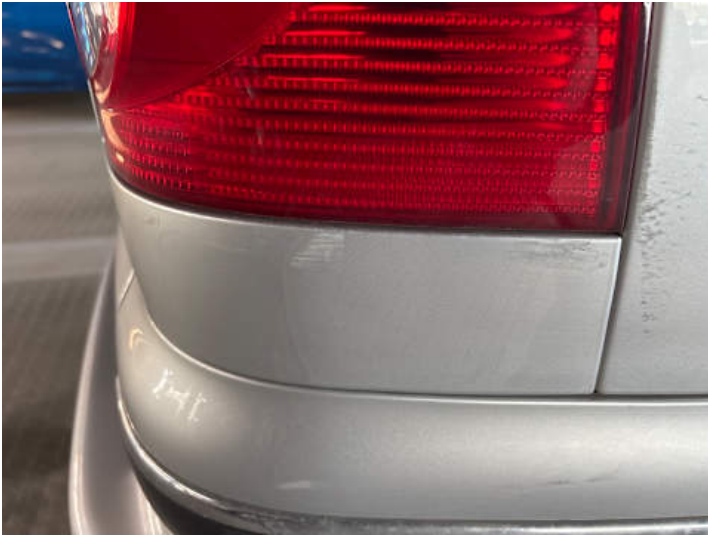
Stoßstange hinten (Kratzer, Lackschaden, Verformung)

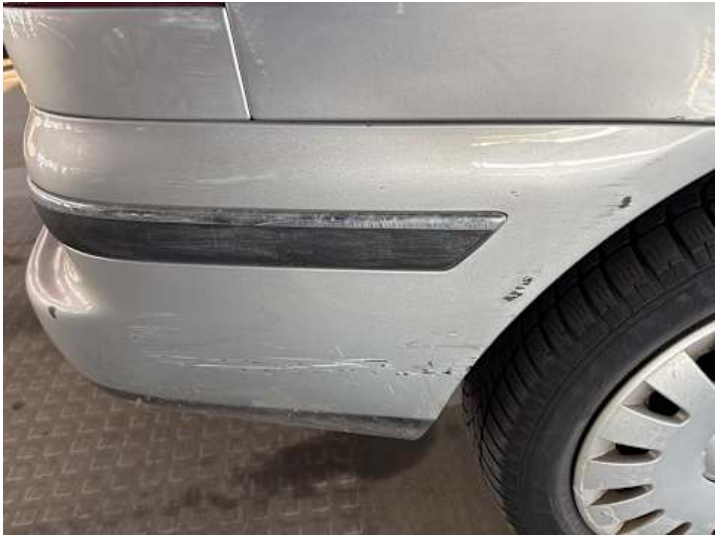
Stoßstange hinten (Kratzer, Lackschaden, Verformung)

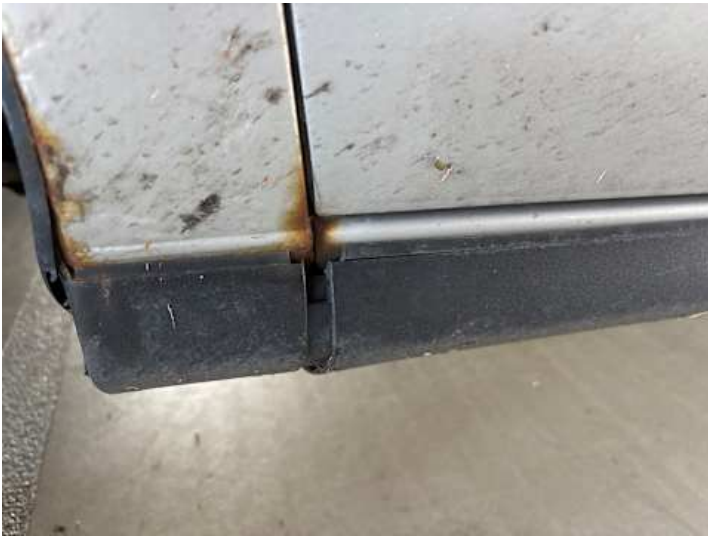
Schweller links (Rost, Lackschaden)

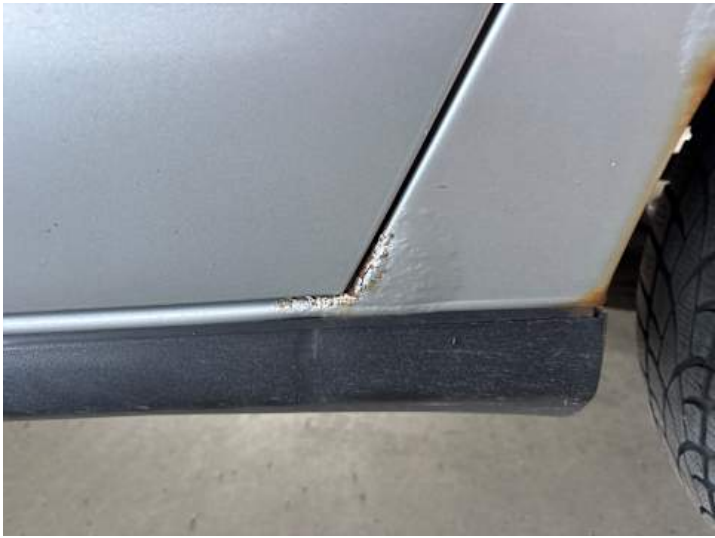
Schweller links (Rost, Lackschaden)

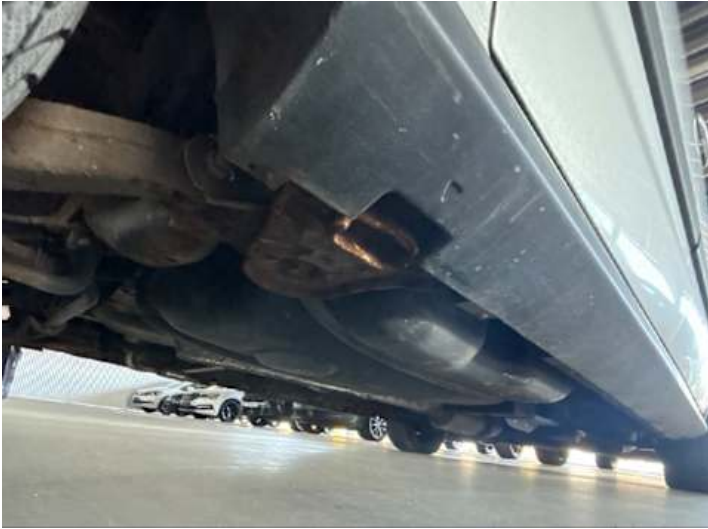
Schweller rechts (Lackschaden, Rost)

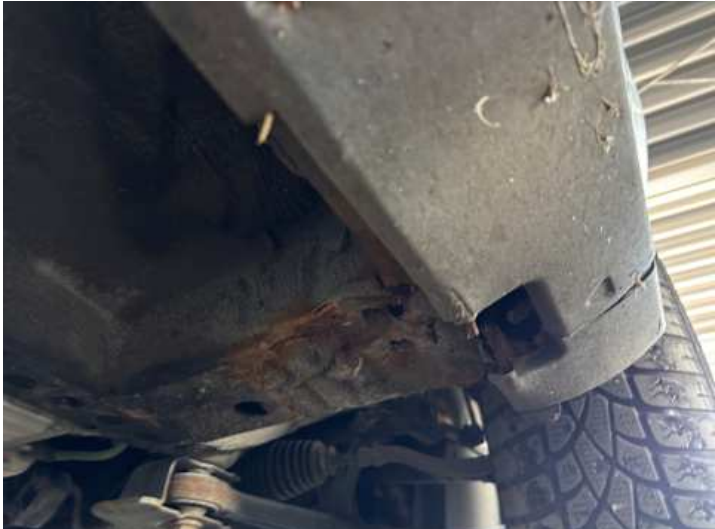
Schweller rechts (Lackschaden, Rost)

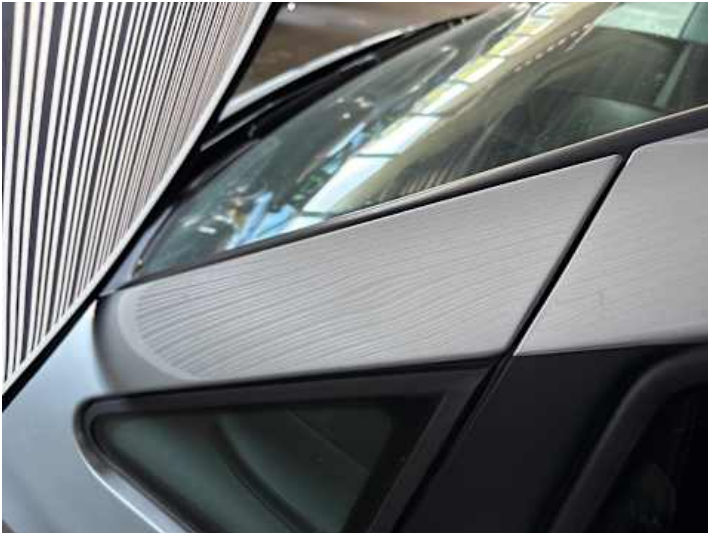
| Fahrzeugteil | Lackschichtdicke (in µm) | Fahrzeugteil | Lackschichtdicke (in µm) |
|---|---|---|---|
| Kotflügel vorne links | 250 | Kotflügel vorne rechts | 400 |

Kotflügel vorne links (Lackschaden, Rost, Delle)

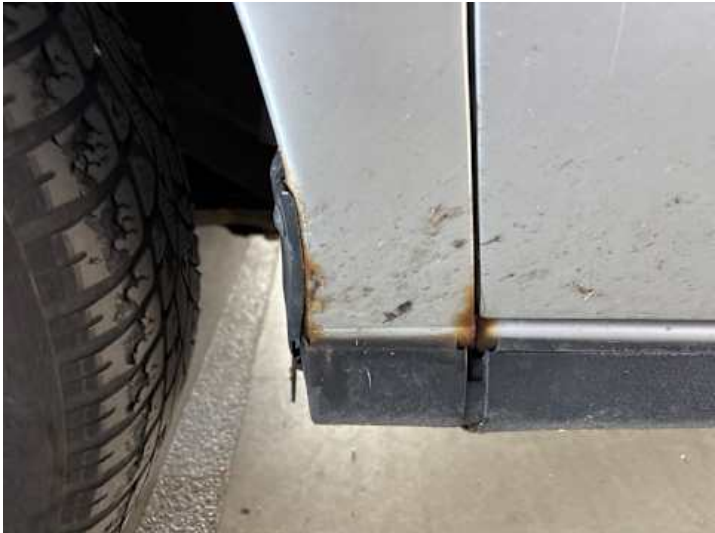
Kotflügel vorne links (Lackschaden, Rost, Delle)

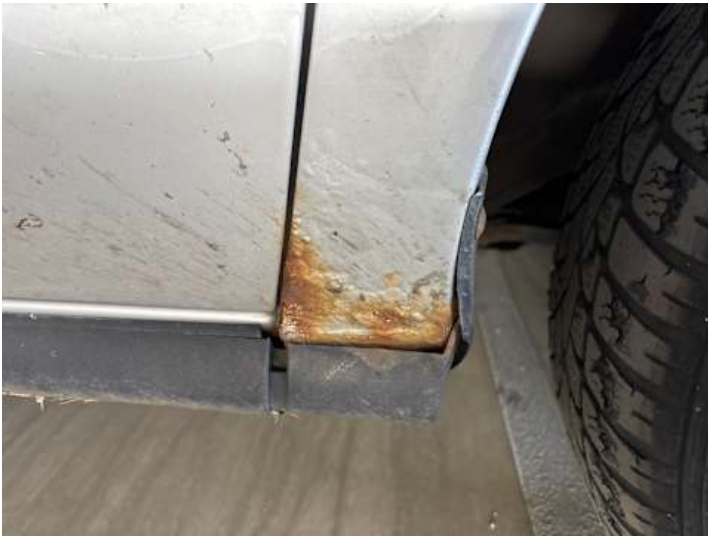
Kotflügel vorne rechts (Lackschaden, Rost)

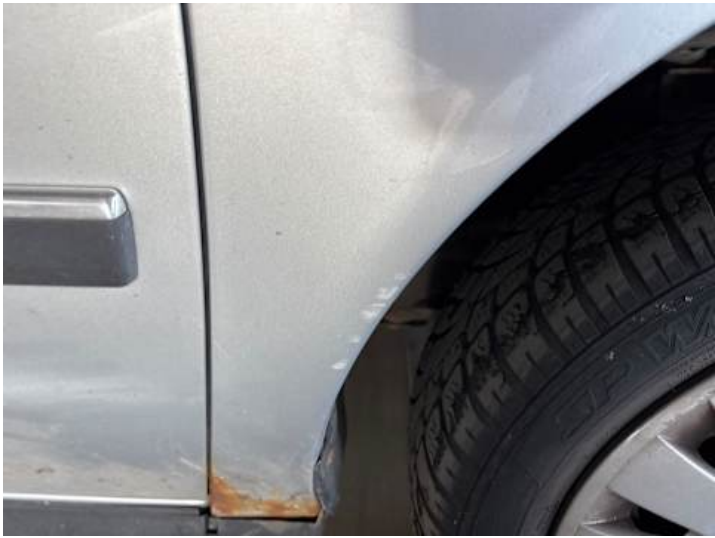
Kotflügel vorne rechts (Kratzer, Lackschaden)

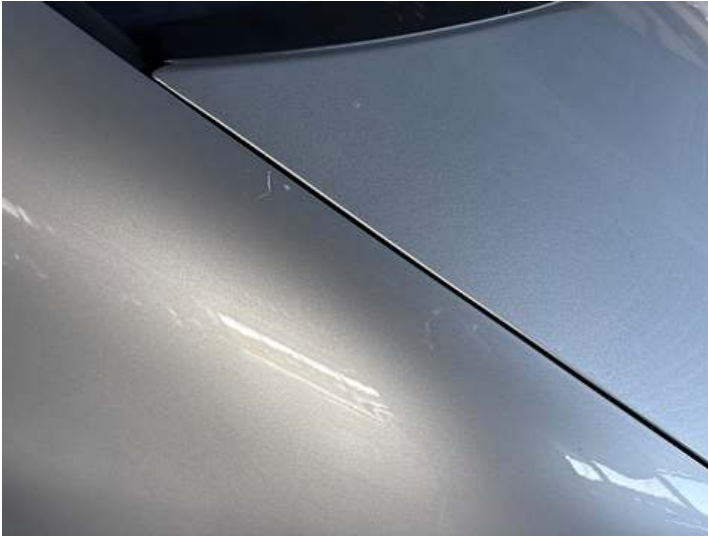
Kotflügel vorne rechts (Kratzer, Lackschaden)

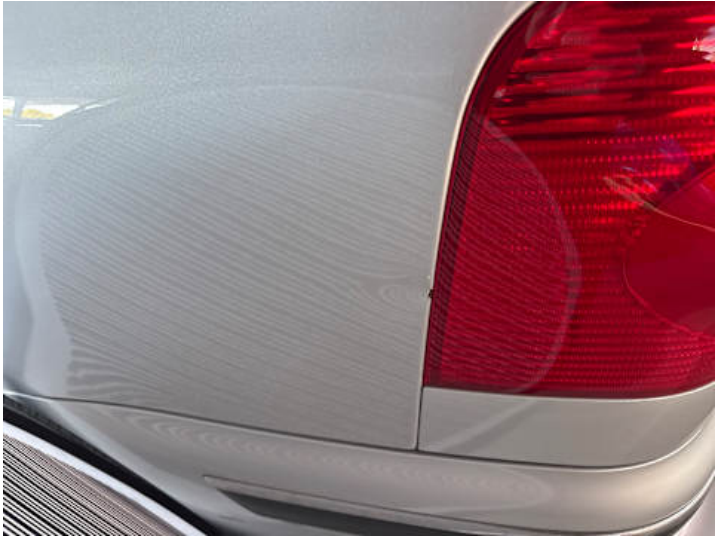
| Fahrzeugteil | Lackschichtdicke (in µm) | Fahrzeugteil | Lackschichtdicke (in µm) |
|---|---|---|---|
| Seitenteil hinten links | 830 | Seitenteil hinten rechts | 715 |

Seitenteil hinten links (Delle, Lackschaden, Rost)

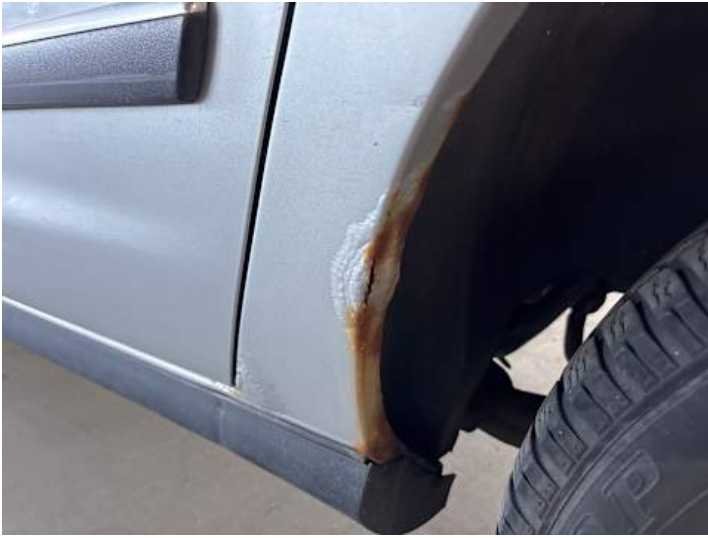
Seitenteil hinten links (Lackschaden, Rost)

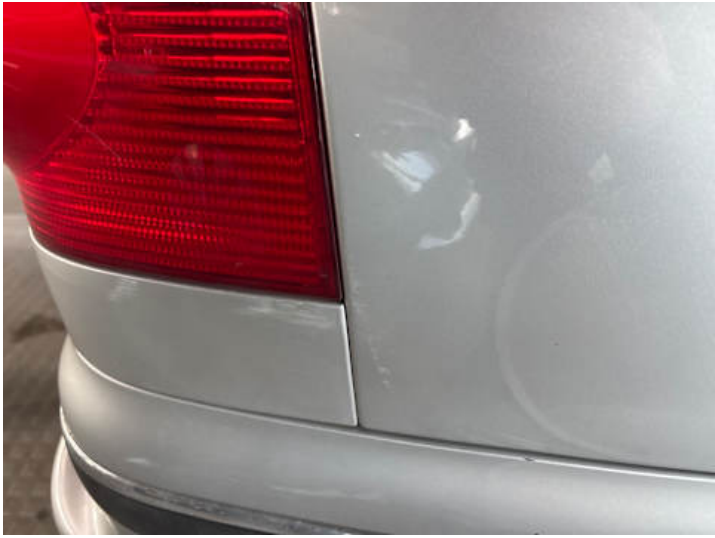
Seitenteil hinten rechts (Rost, Lackschaden, Kratzer)

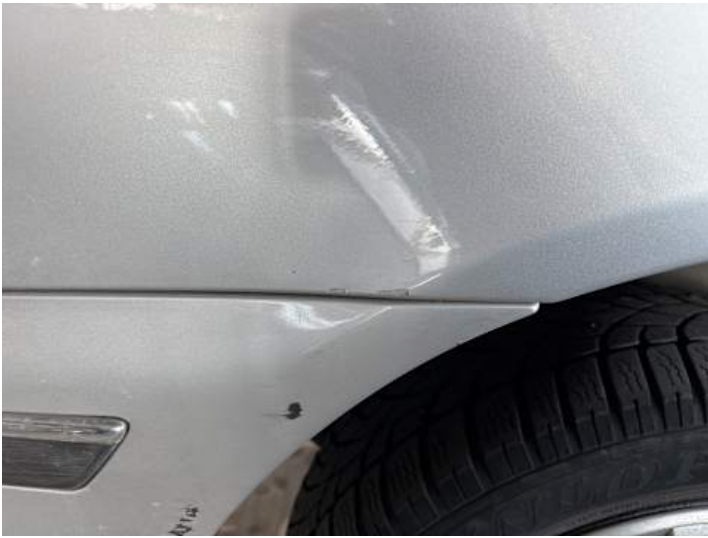
Seitenteil hinten rechts (Rost, Lackschaden, Kratzer)

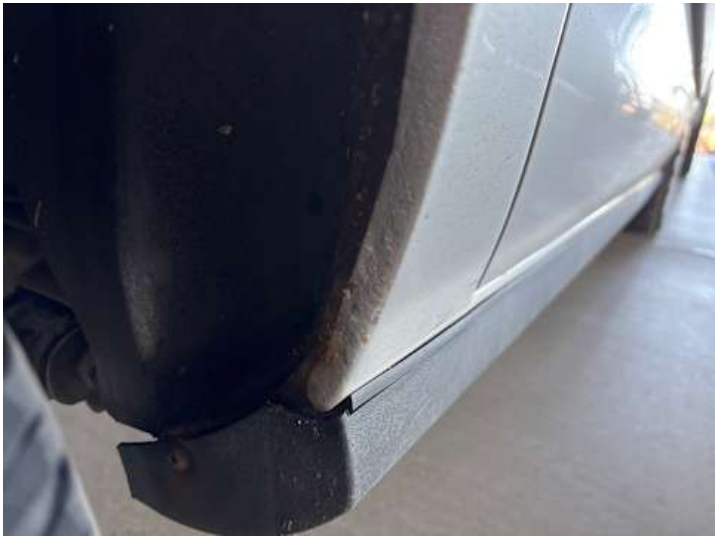
Seitenteil hinten rechts (Rost, Lackschaden, Kratzer)

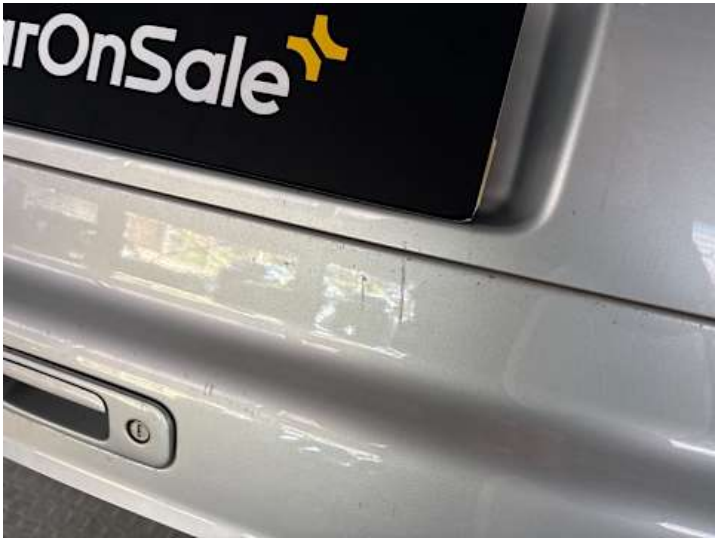
Heckklappe (Delle, Kratzer, Lackschaden)

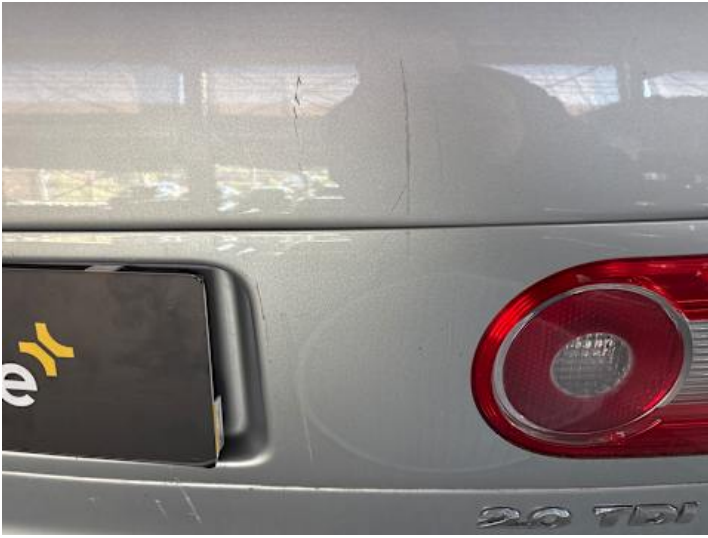
Heckklappe (Delle, Kratzer, Lackschaden)

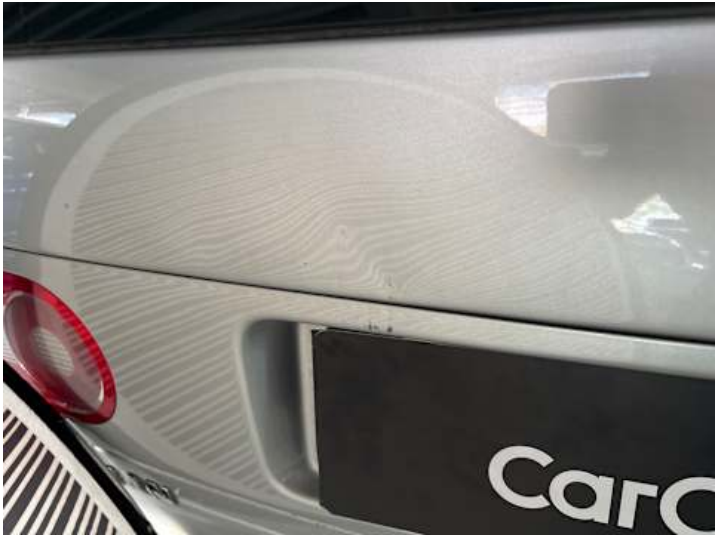
Heckklappe (Delle, Kratzer, Lackschaden)

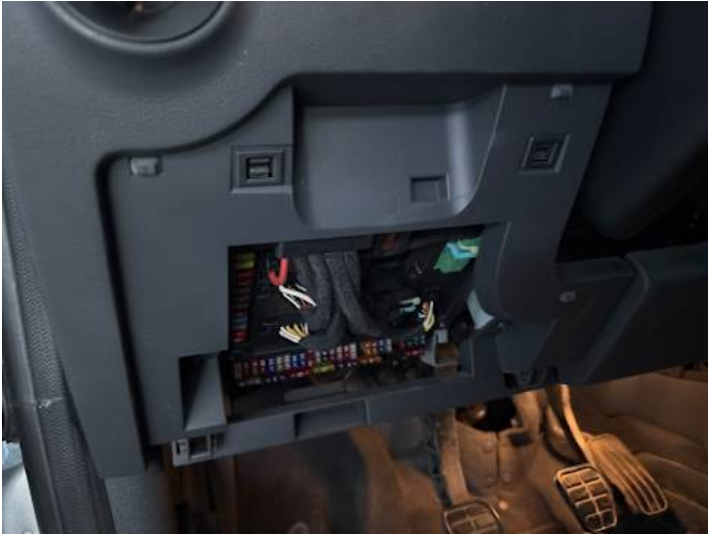
Innenraum (Nicht vorhanden)

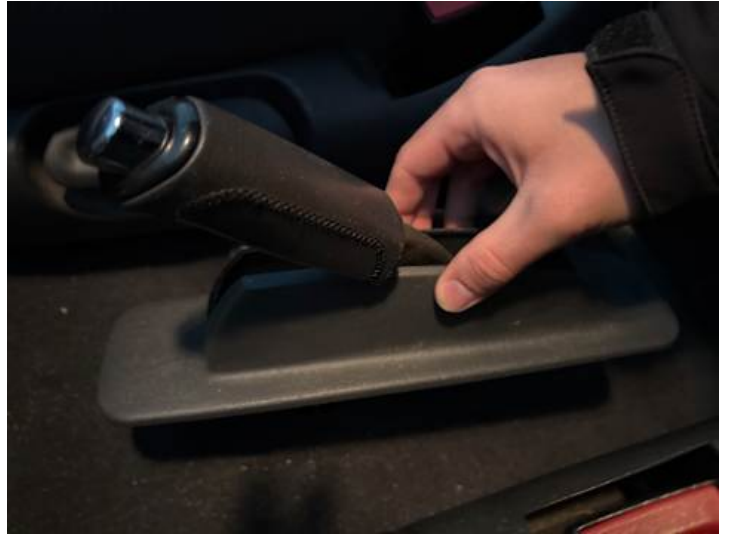
Innenraum (Diverse Schäden)

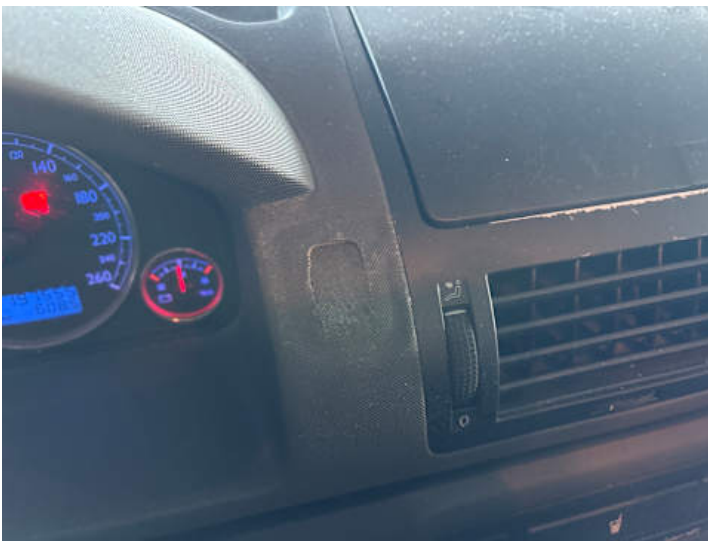
Innenraum (Riss/Bruch)

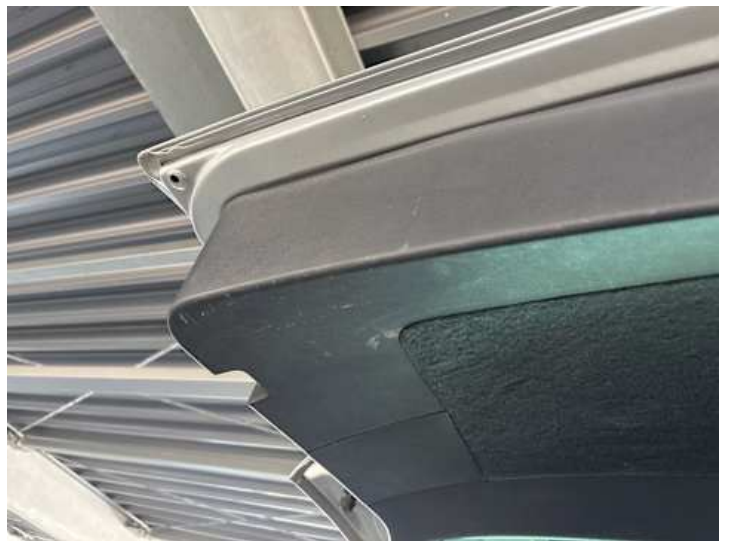
Innenraum (Verschmutzung, Kratzer)

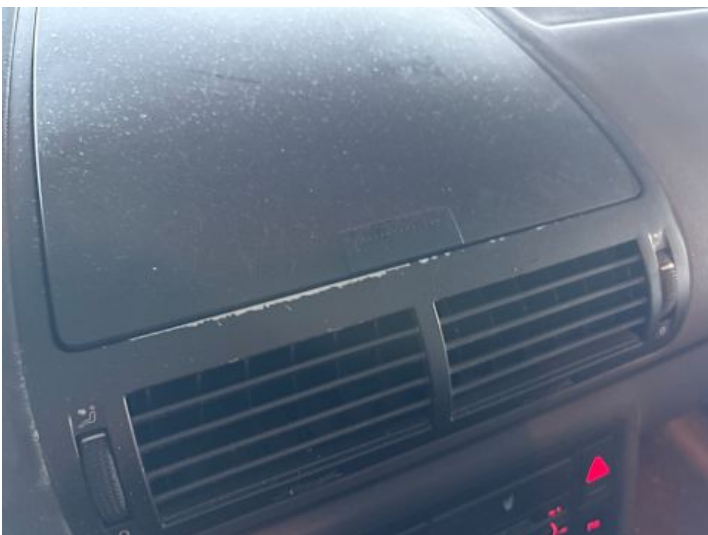
Innenraum (Verschleiß)
