## Skoda Rapid Joy

EZ 06/2016 | Limousine | Benzin | Schaltgetriebe | 83.885km  
Besteuerung: Differenzbesteuert (§25a UStG)  
Fahrzeugstandort: 98\*\*\*  
Fahrzeug aufgenommen am: 30.07.2026

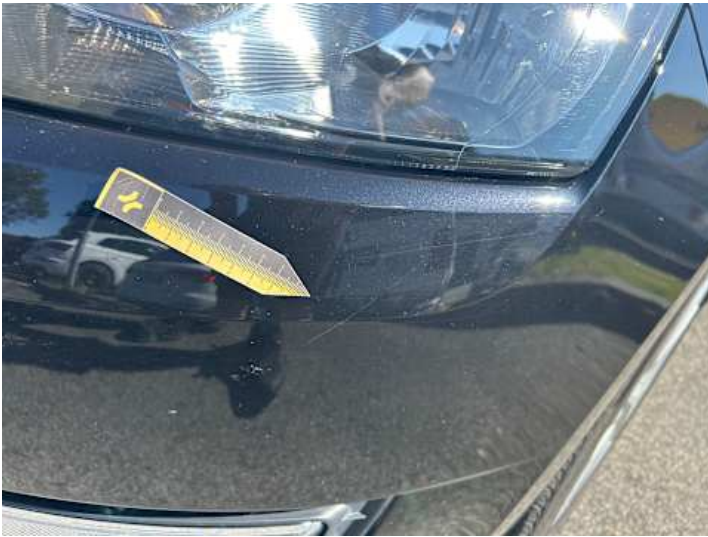
Stoßstange vorne (Kratzer)

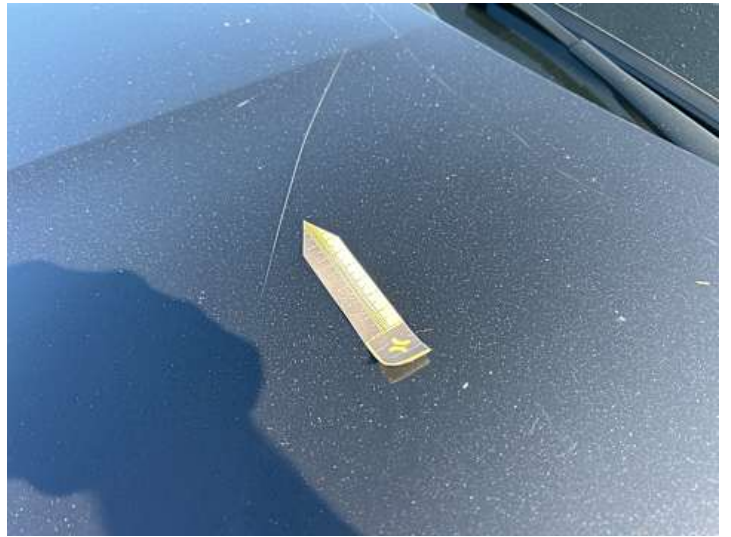
Motorhaube (Kratzer)

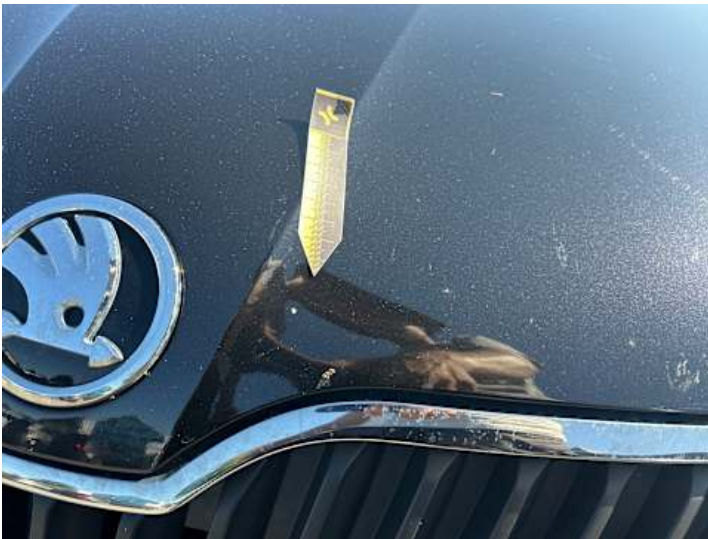
Motorhaube (Steinschlag)

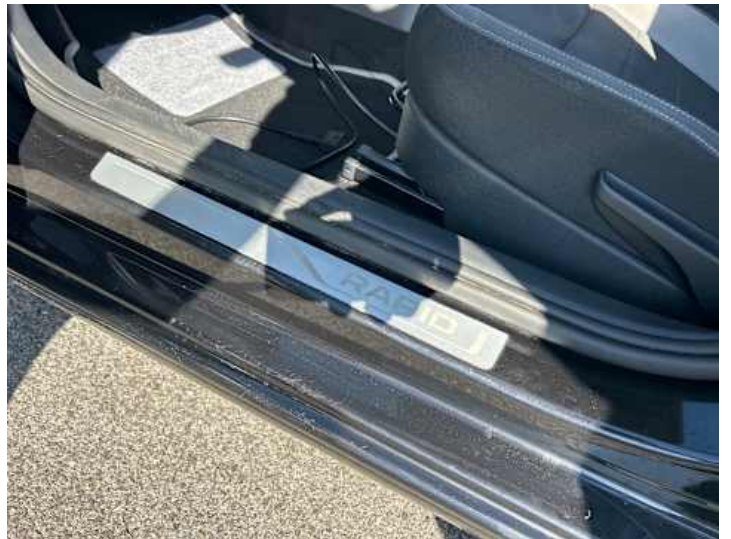
Fahrtür (Kratzer)

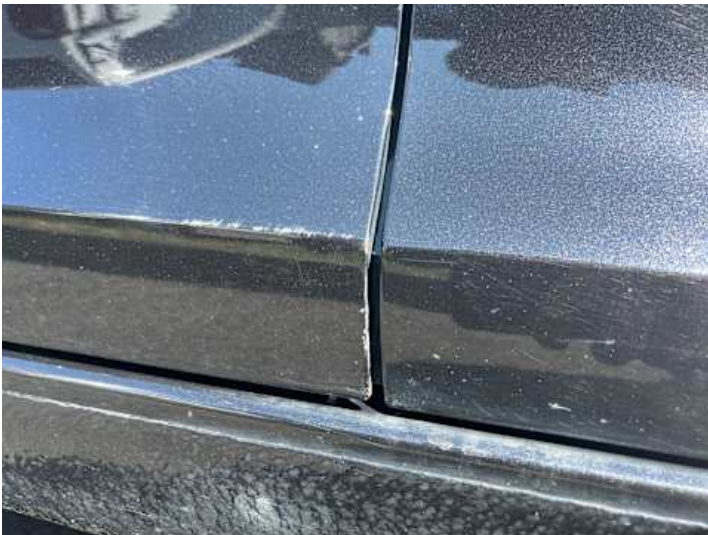
Fahrtür (Kratzer)

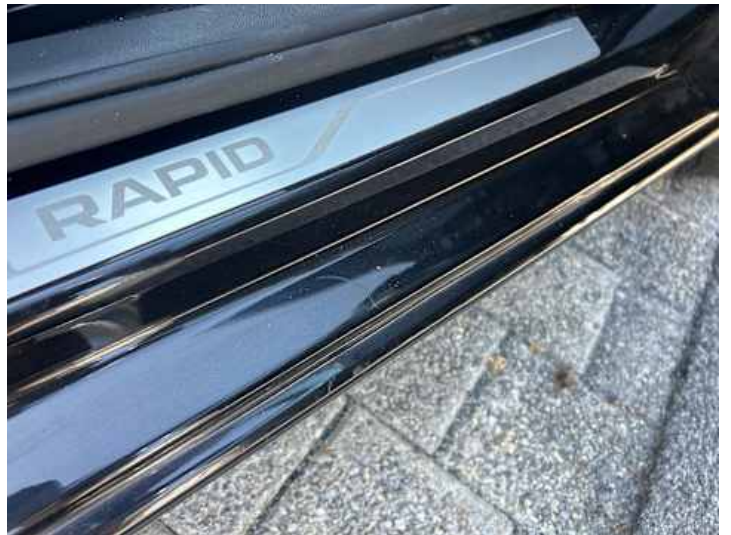
Beifahrtür (Kratzer)

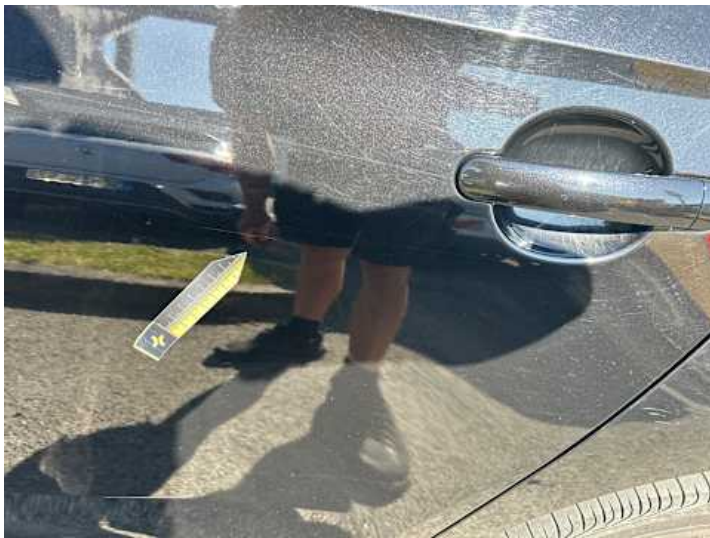
Türe hinten links (Kratzer)

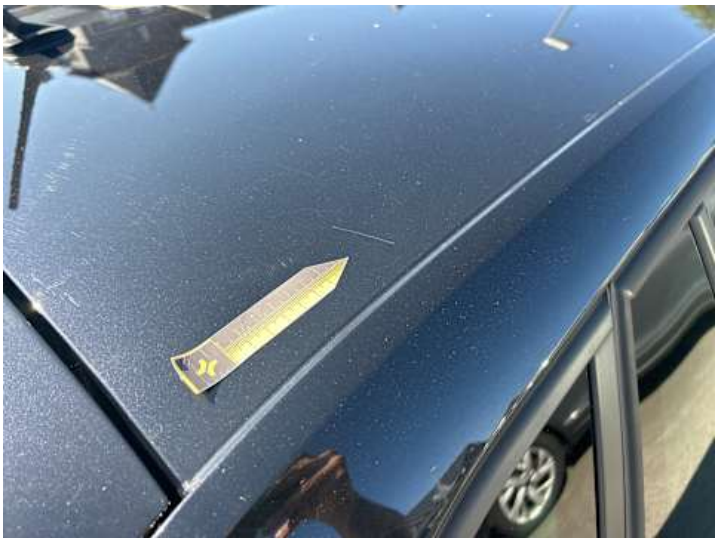
Dach (Kratzer)

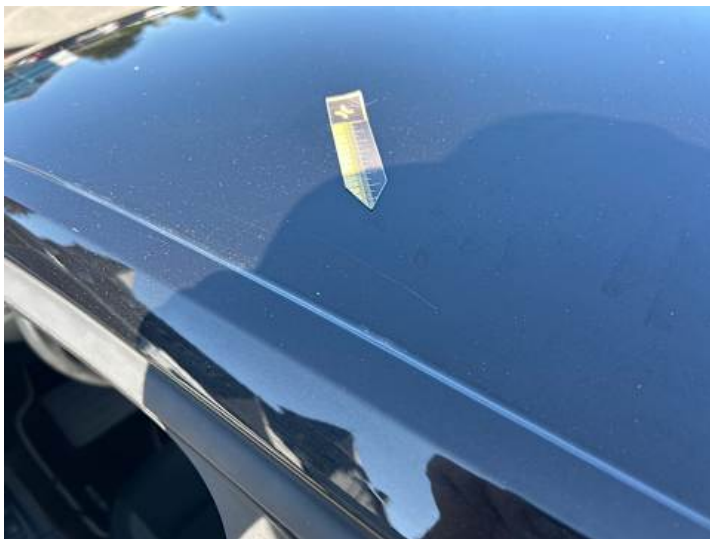
Dach (Kratzer)

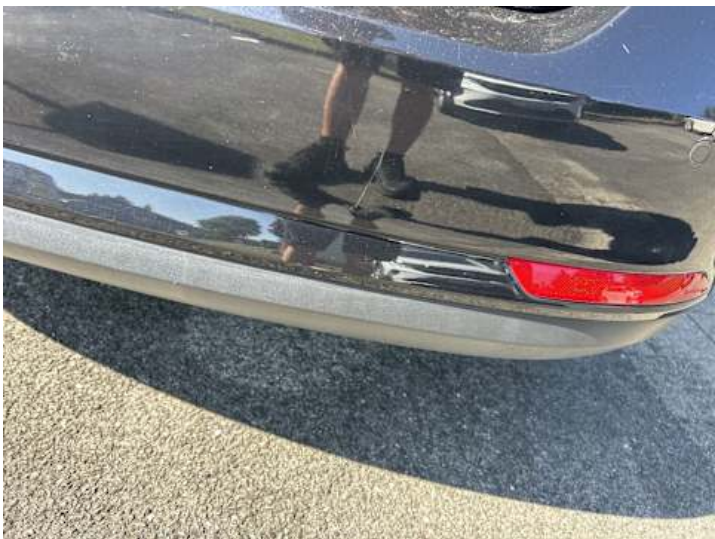
Stoßstange hinten (Kratzer)

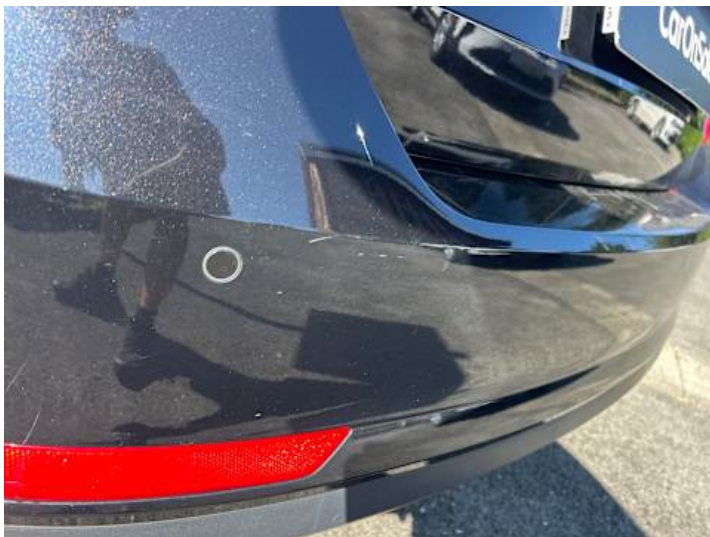
Stoßstange hinten (Kratzer)

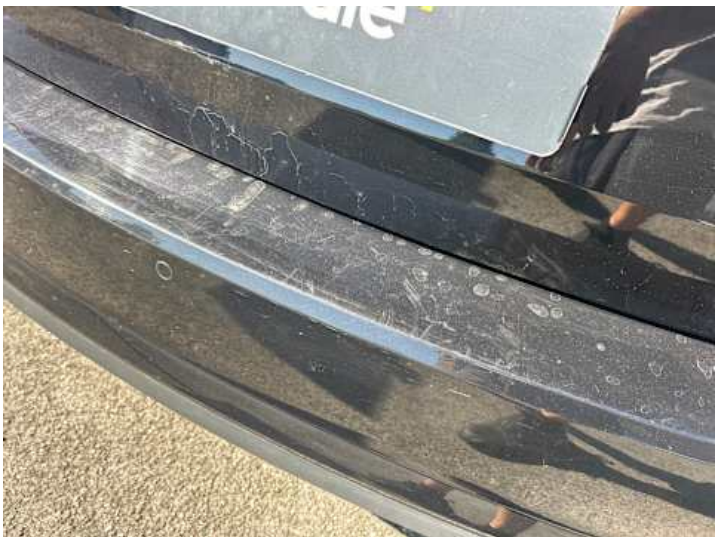
Stoßstange hinten (Kratzer)

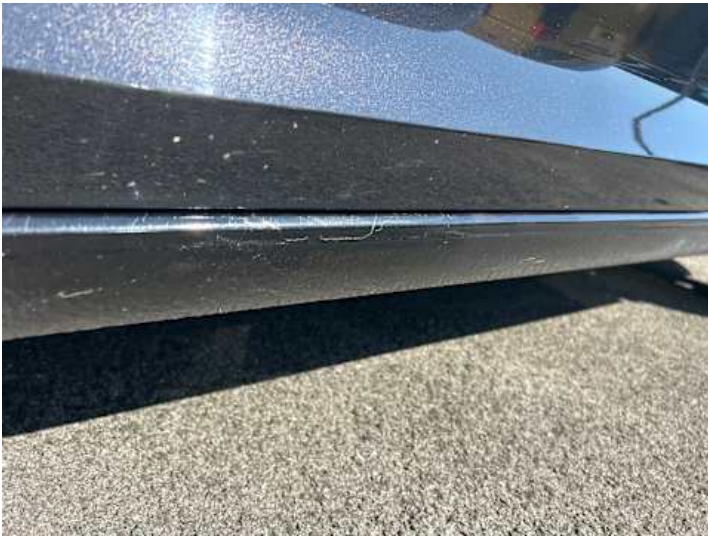
Schweller links (Unsachgemäß instand gesetzt)

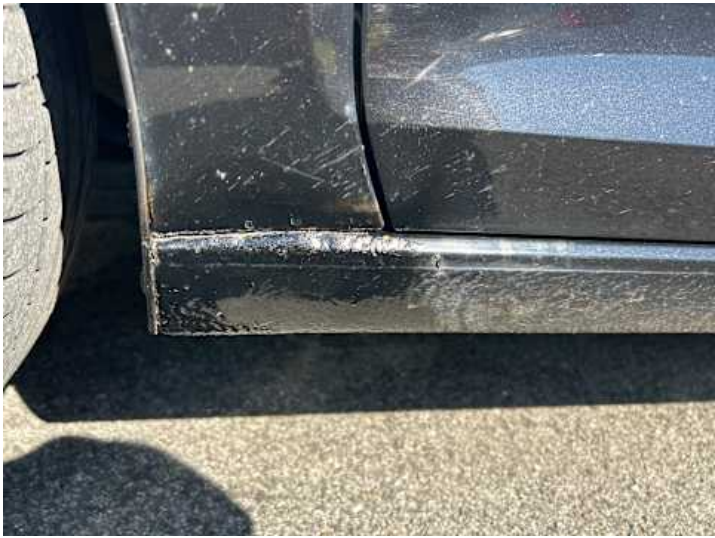
Schweller links (Rost)

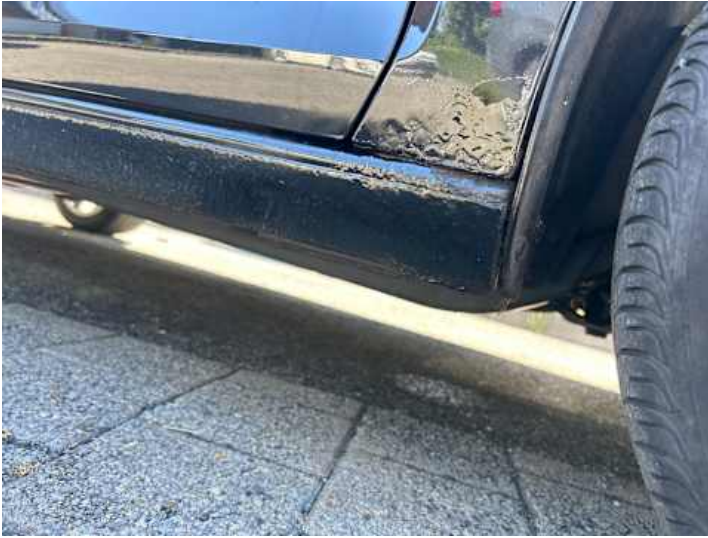
Schweller rechts (Rost)

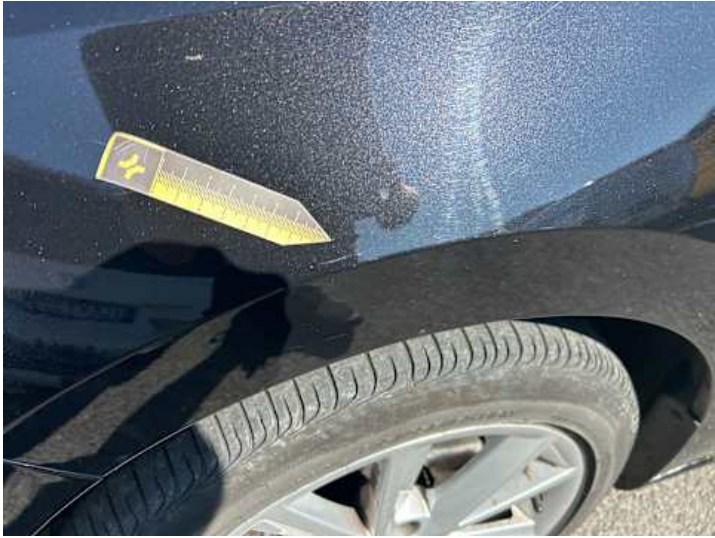
Kotflügel vorne links (Kratzer)

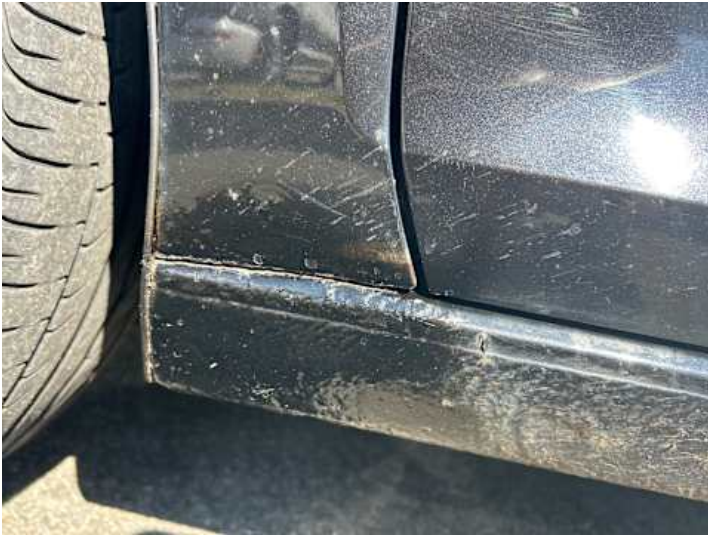
Kotflügel vorne links (Rost)

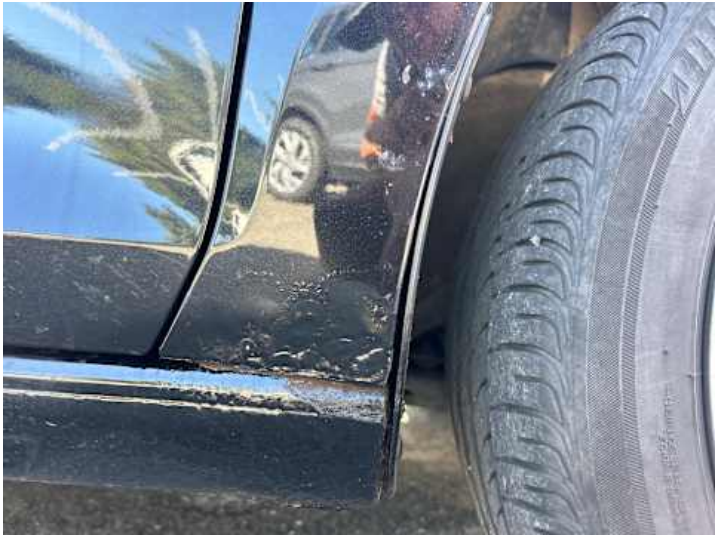
Kotflügel vorne rechts (Rost)

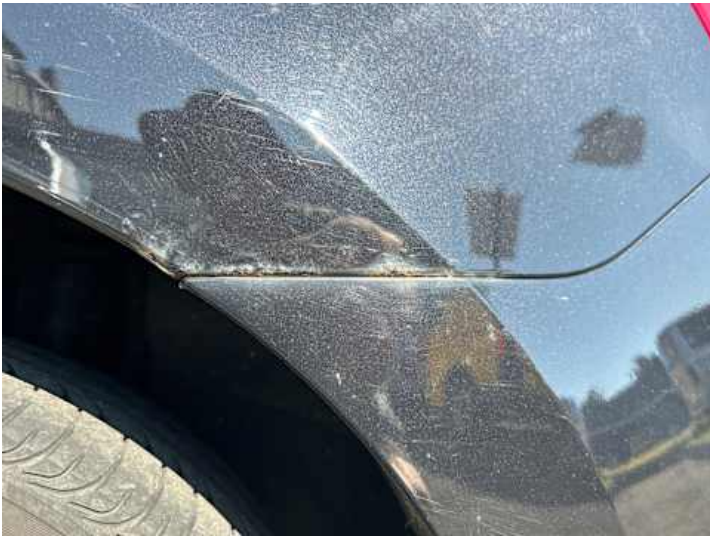
Seitenteil hinten links (Rost)

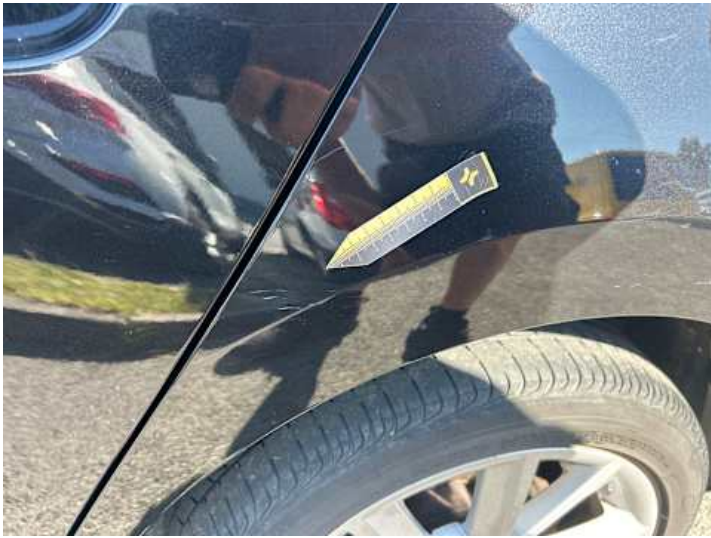
Seitenteil hinten links (Kratzer)

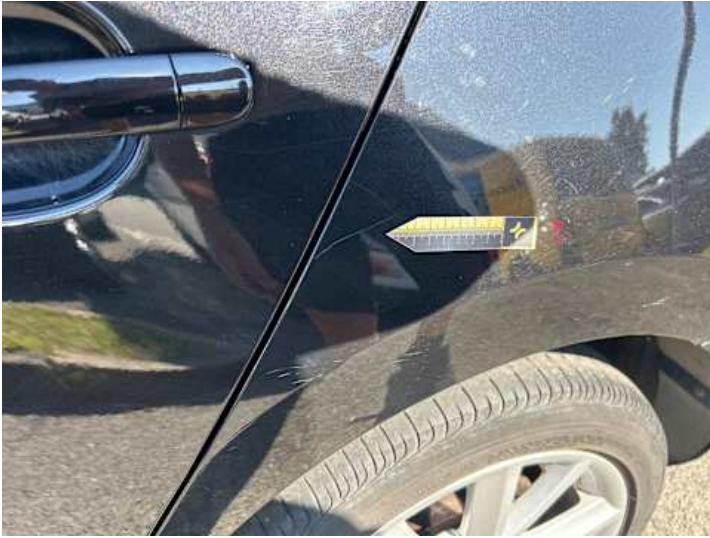
Seitenteil hinten links (Kratzer)

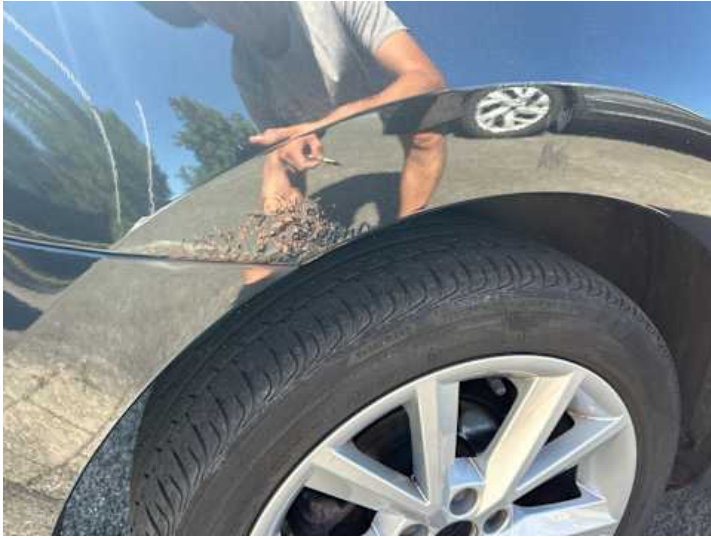
Seitenteil hinten rechts (Rost)

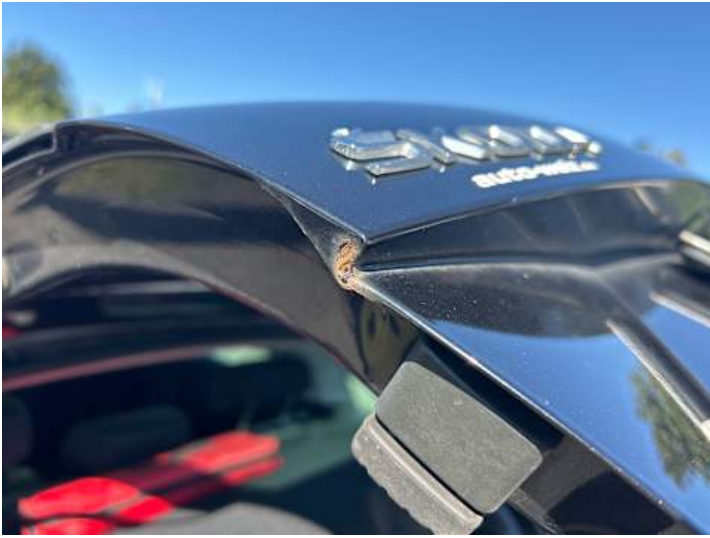
Heckklappe (Rost)

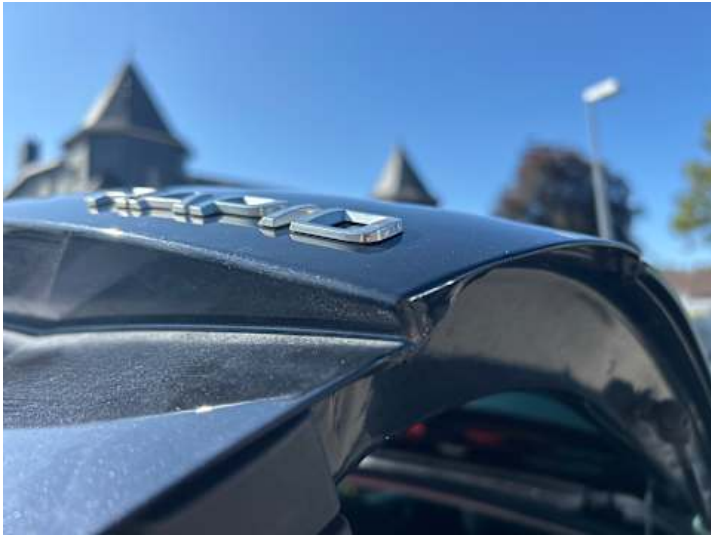
Heckklappe (Rost)

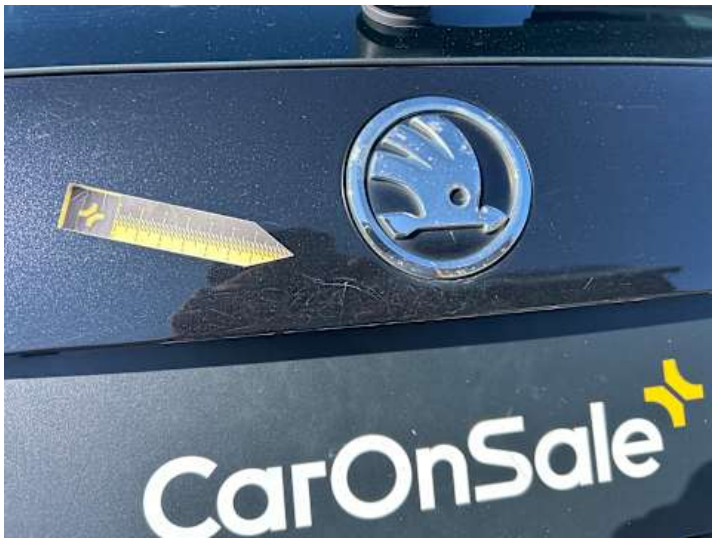
Heckklappe (Kratzer)

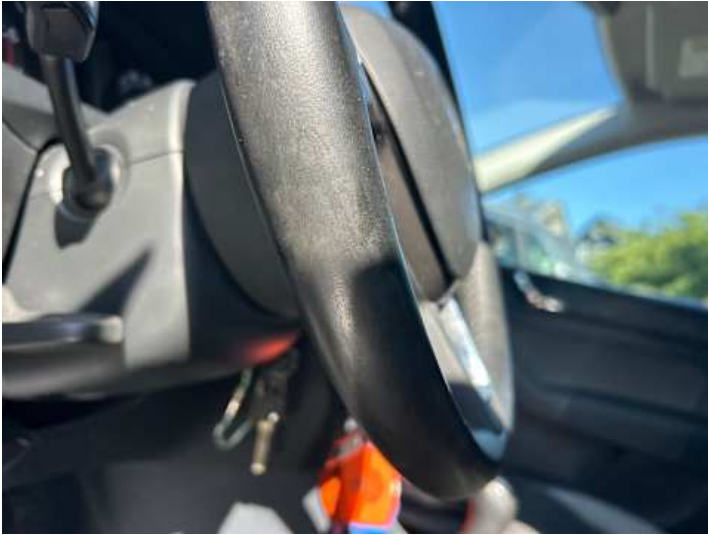
Innenraum (Verschleiß)

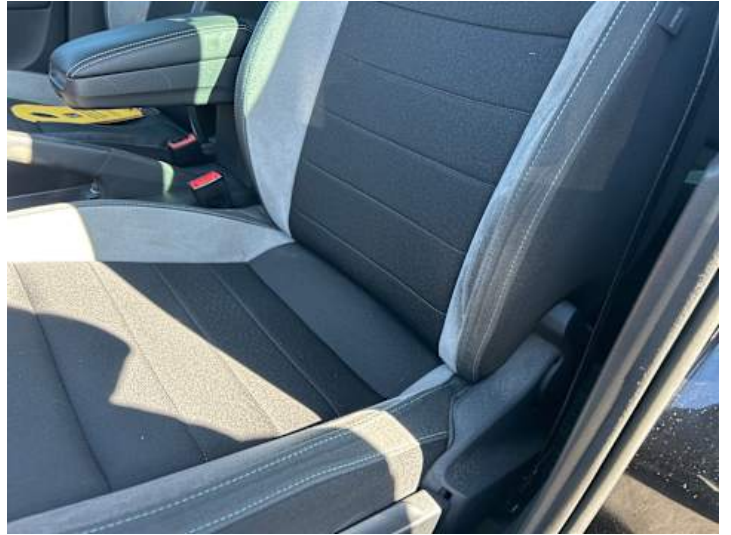
Innenraum (Verschleiß)
