## Zustandsbericht / Minderwertgutachten

**Kennzeichen****FIN****WBAJM71090B267722**

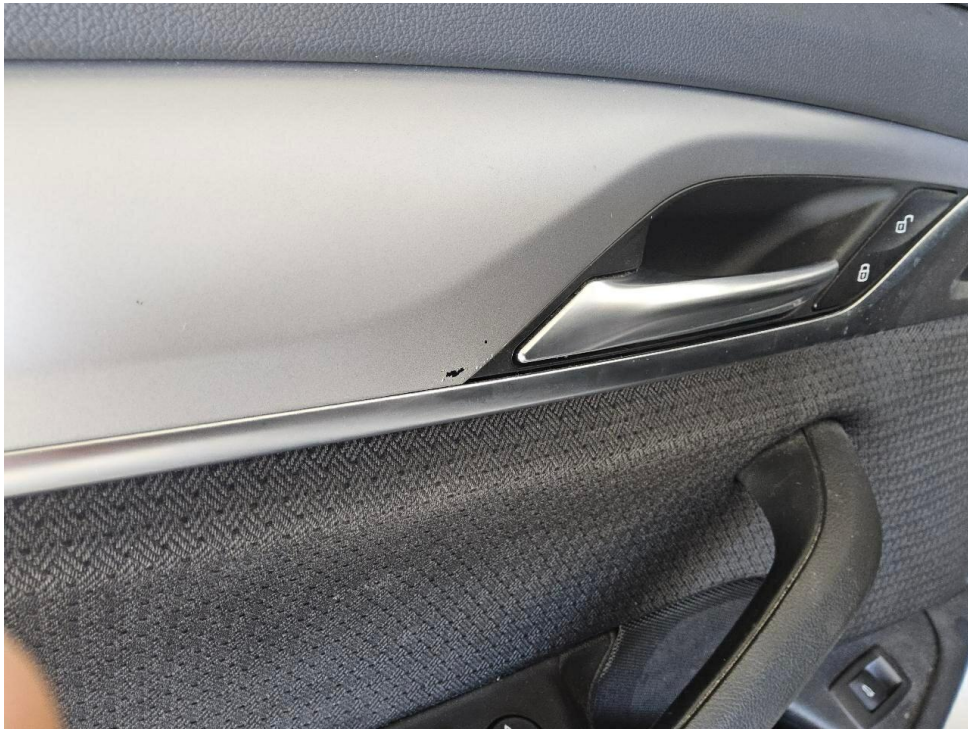
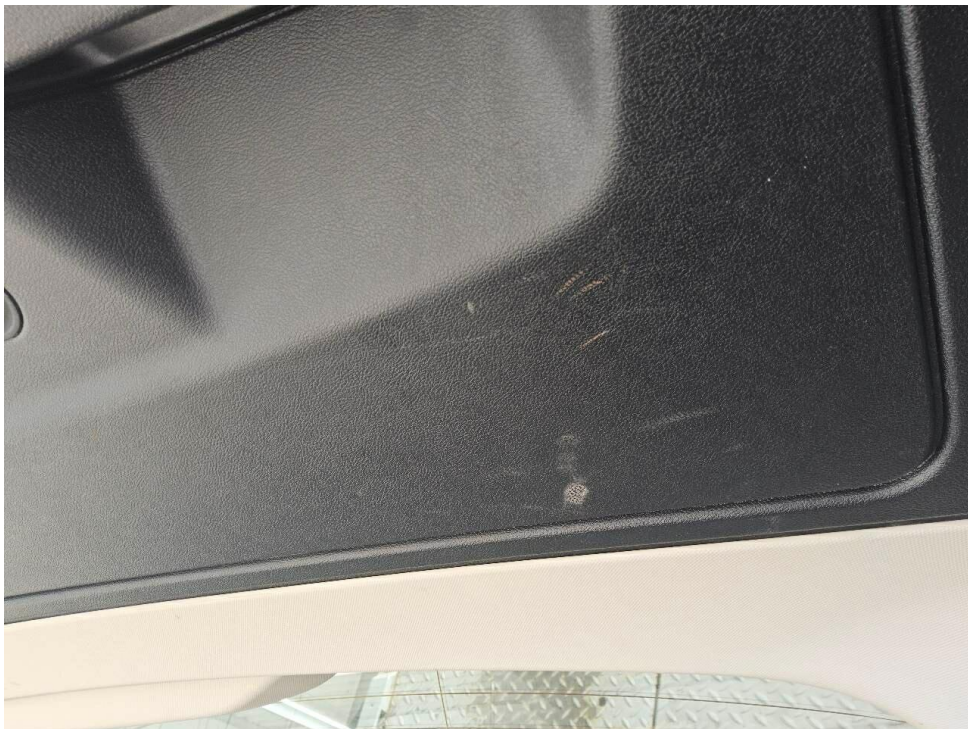
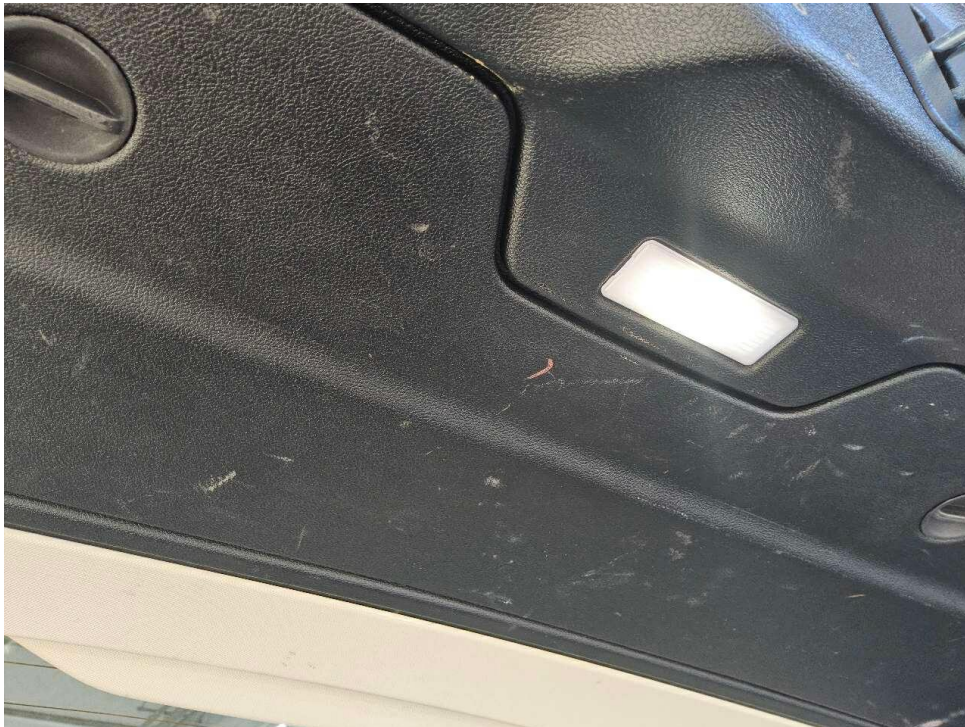
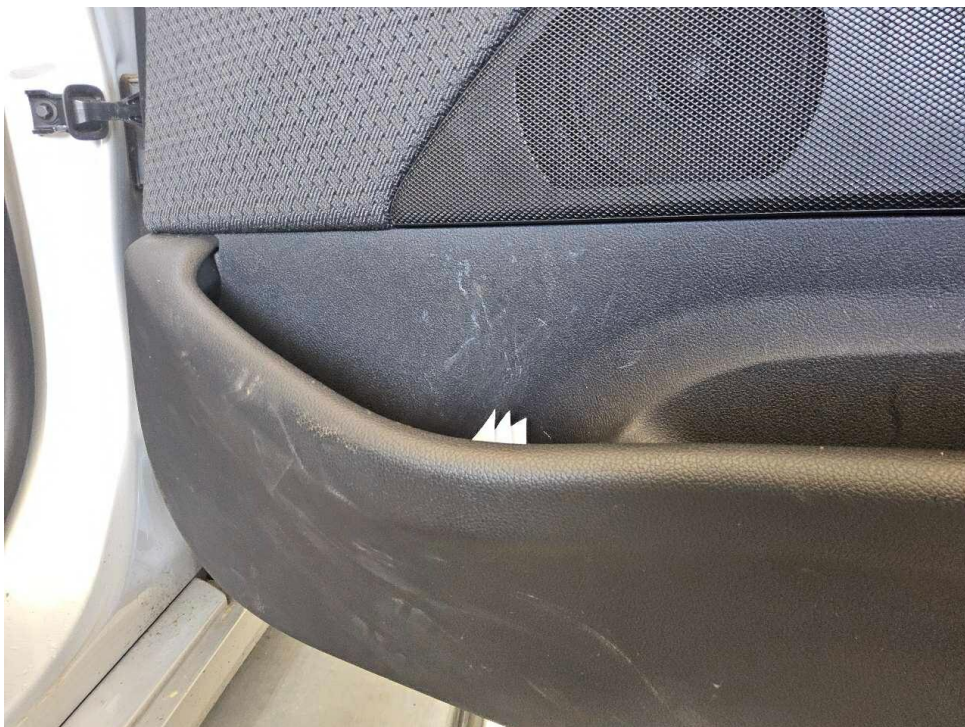
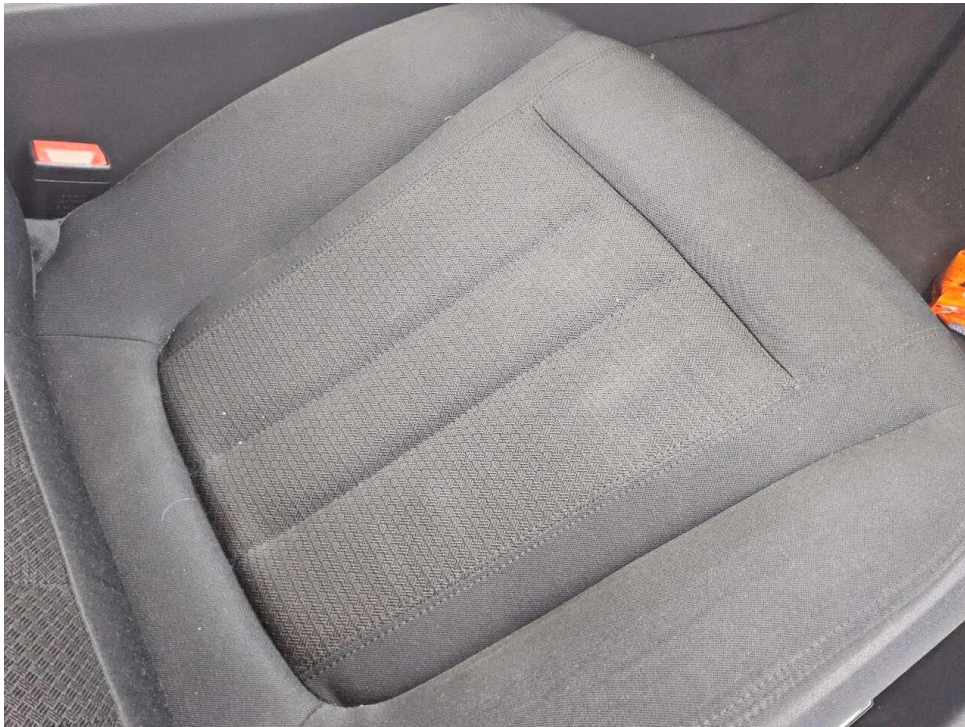
1. Innenraum verschmutzt mit Abnutzung, instandsetzen (Bild 23, 24, 25, 26, 27)
2. Fahrzeug umlaufenden mit Karosserie Schäden, Reparaturkosten geschätzt, instandsetzen (Bild 28, 29, 30, 31, 32, 33, 34, 35, 37)
3. Bremse vorn verschlissen, erneuern (Bild 36)

Bild 23 : Innenraum verschmutzt mit Abnutzung

Bild 24 : Innenraum verschmutzt mit Abnutzung

Bild 25 : Innenraum verschmutzt mit Abnutzung

Bild 26 : Innenraum verschmutzt mit Abnutzung

Bild 27 : Innenraum verschmutzt mit Abnutzung

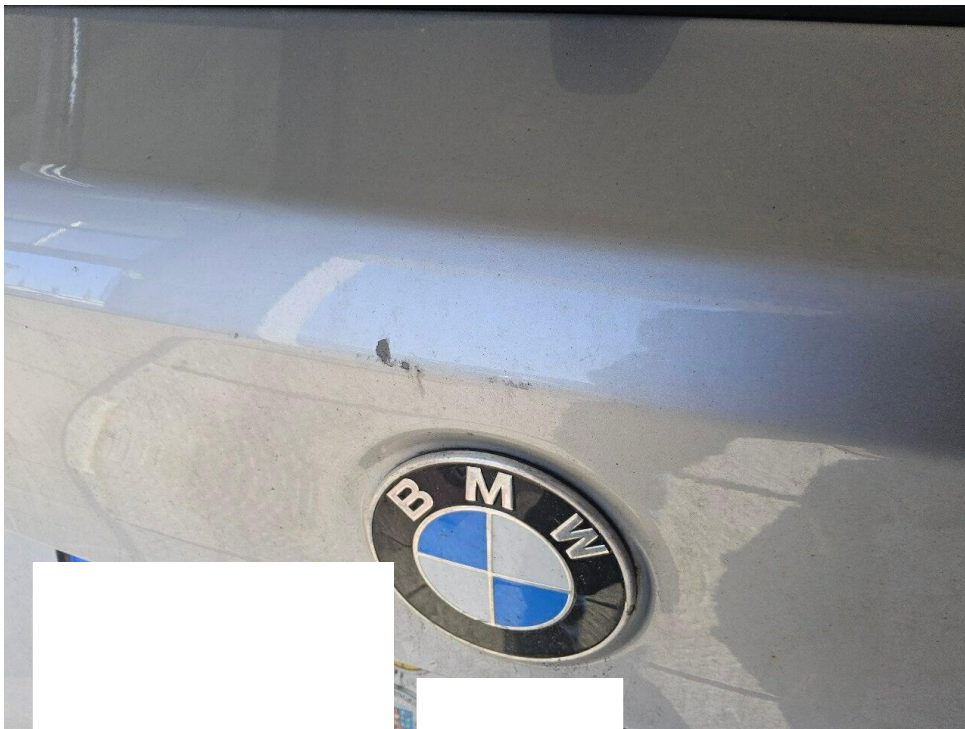
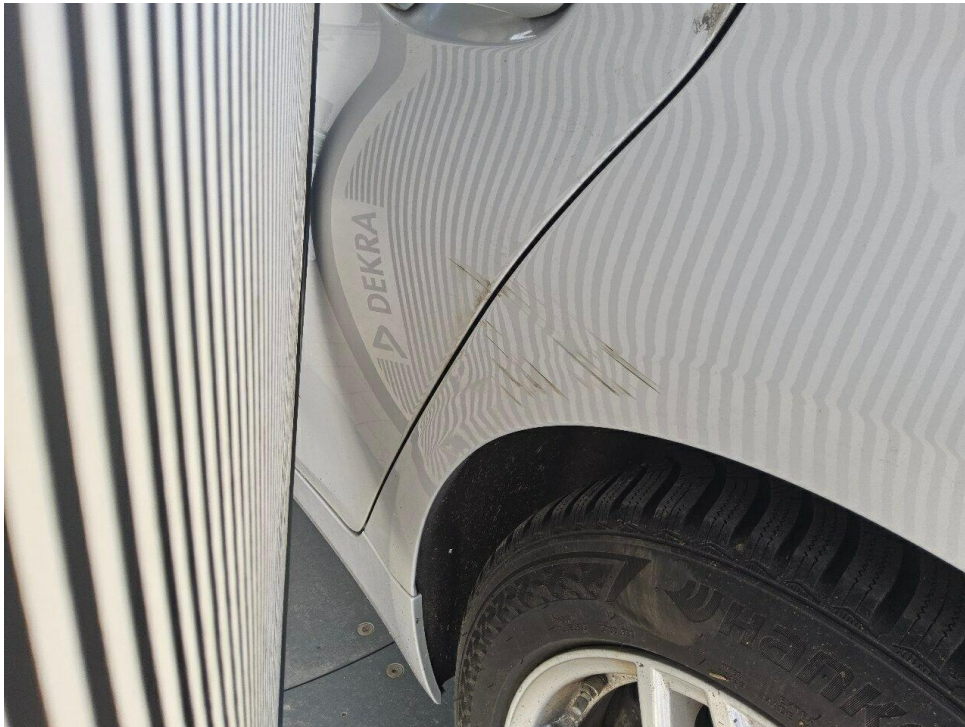
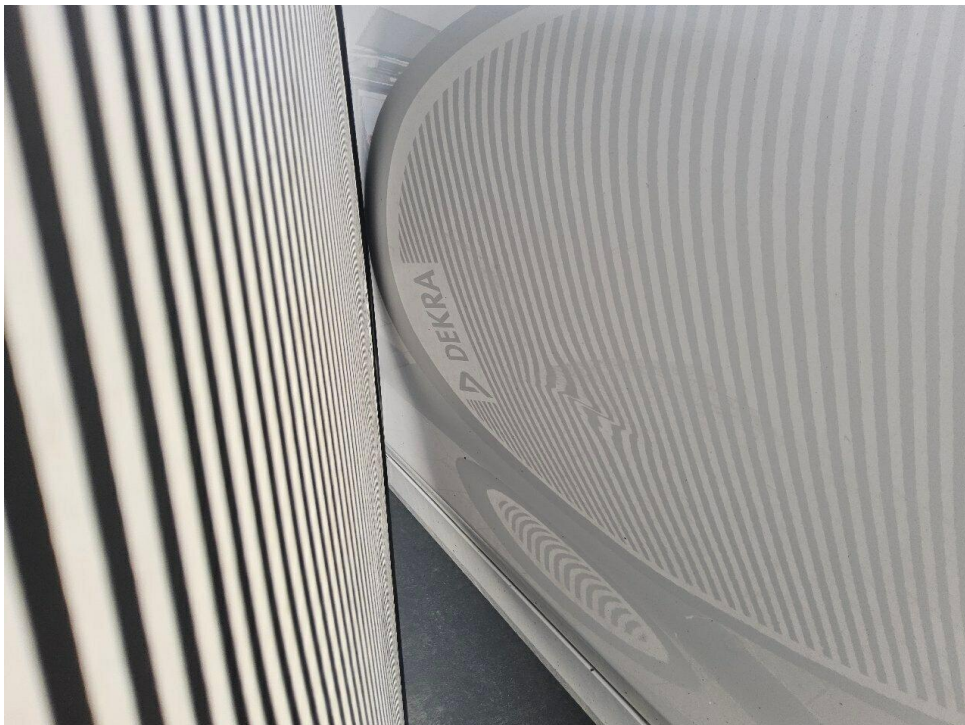
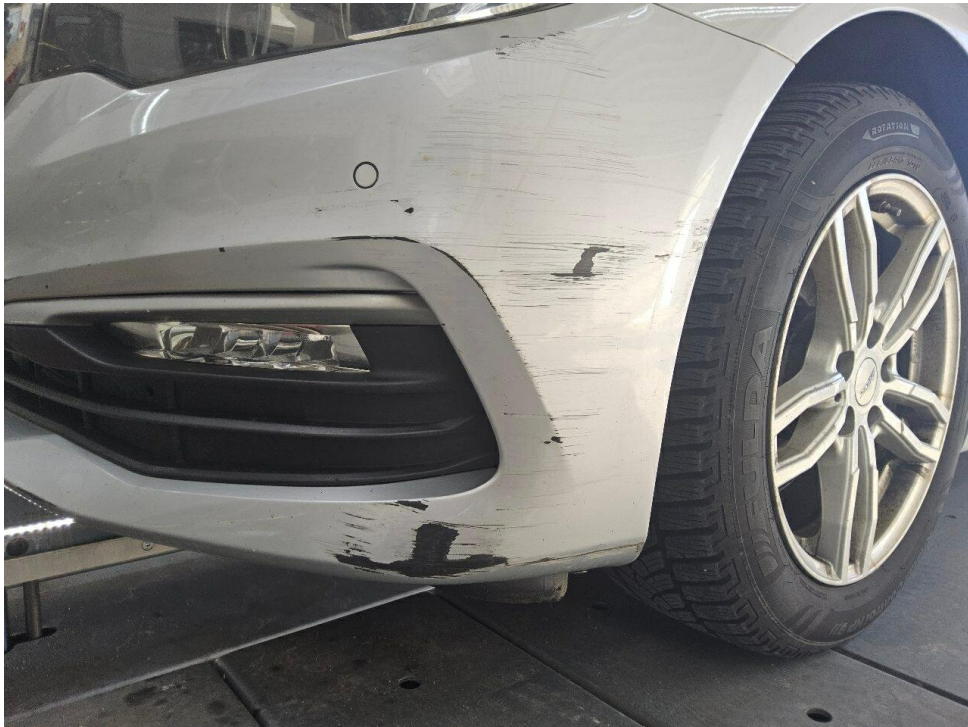
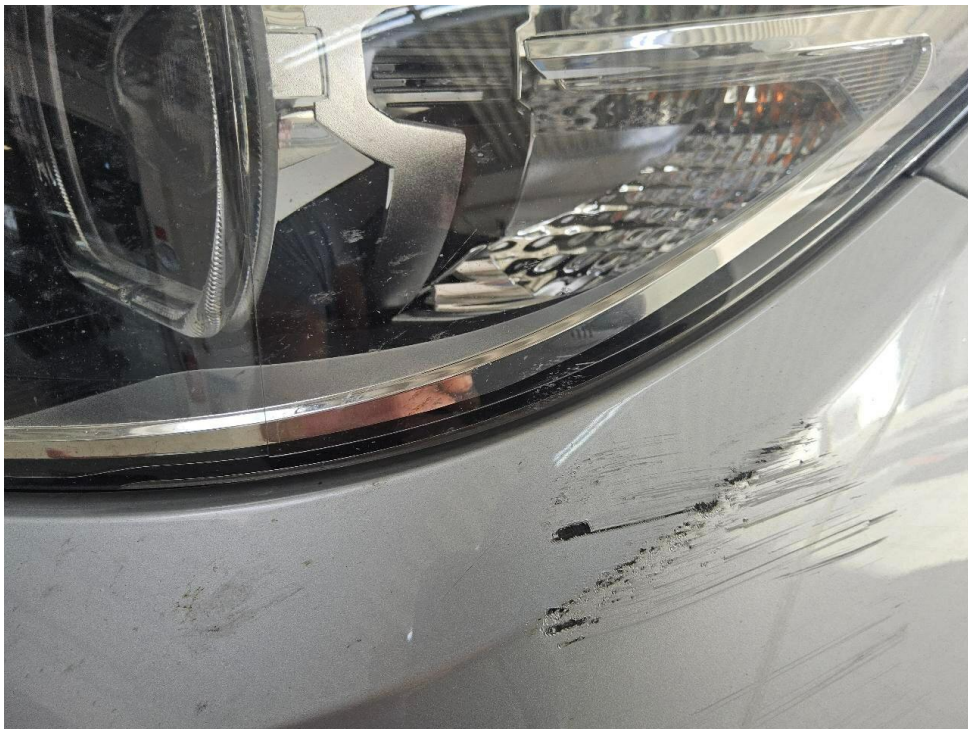
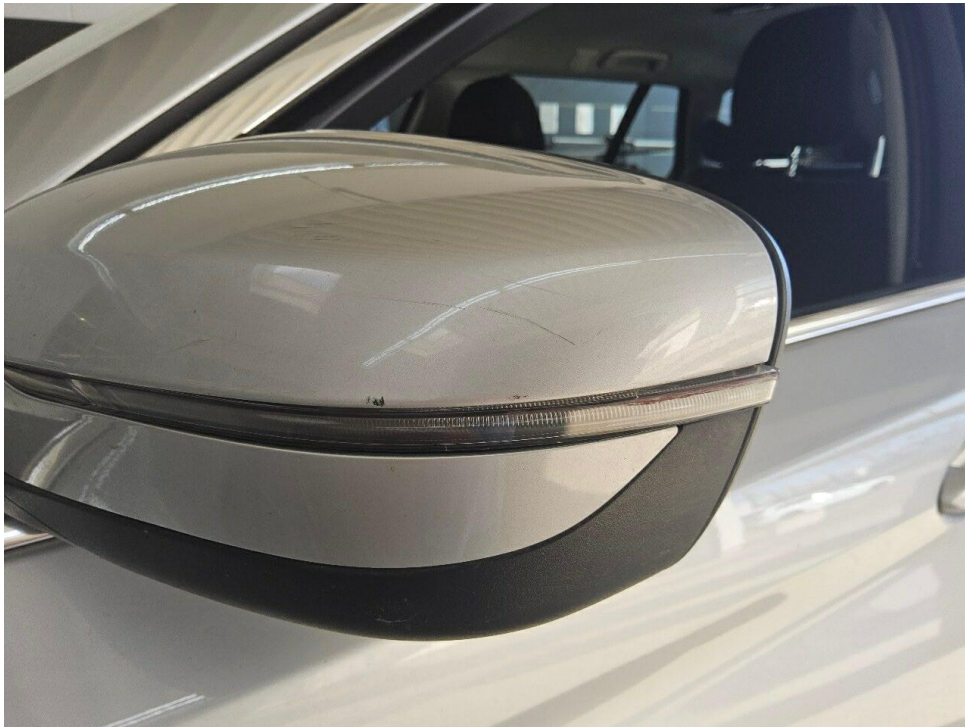
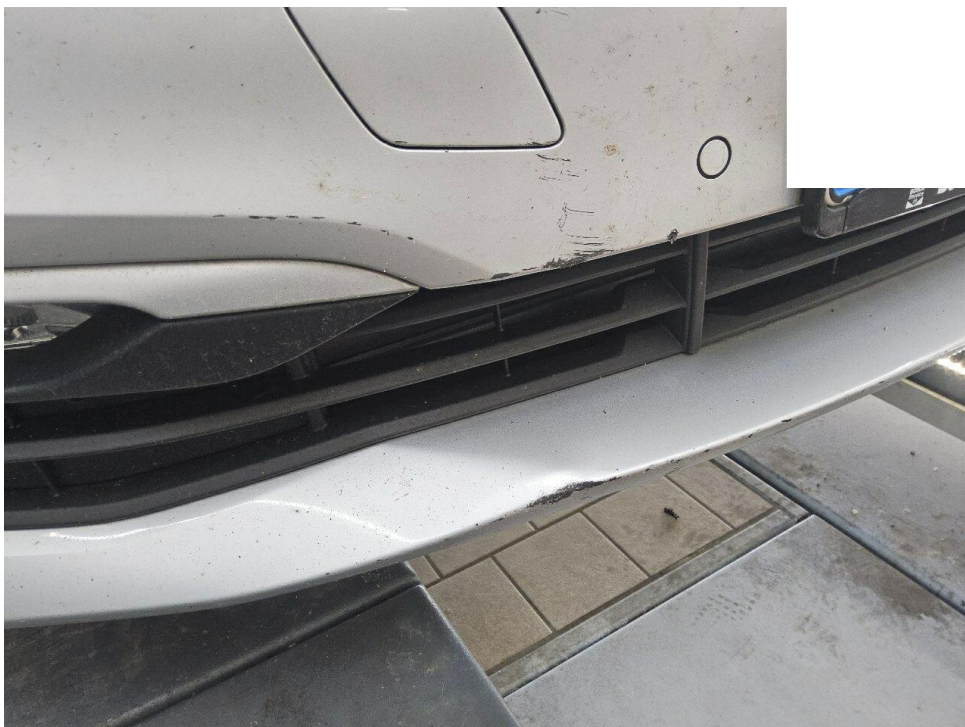
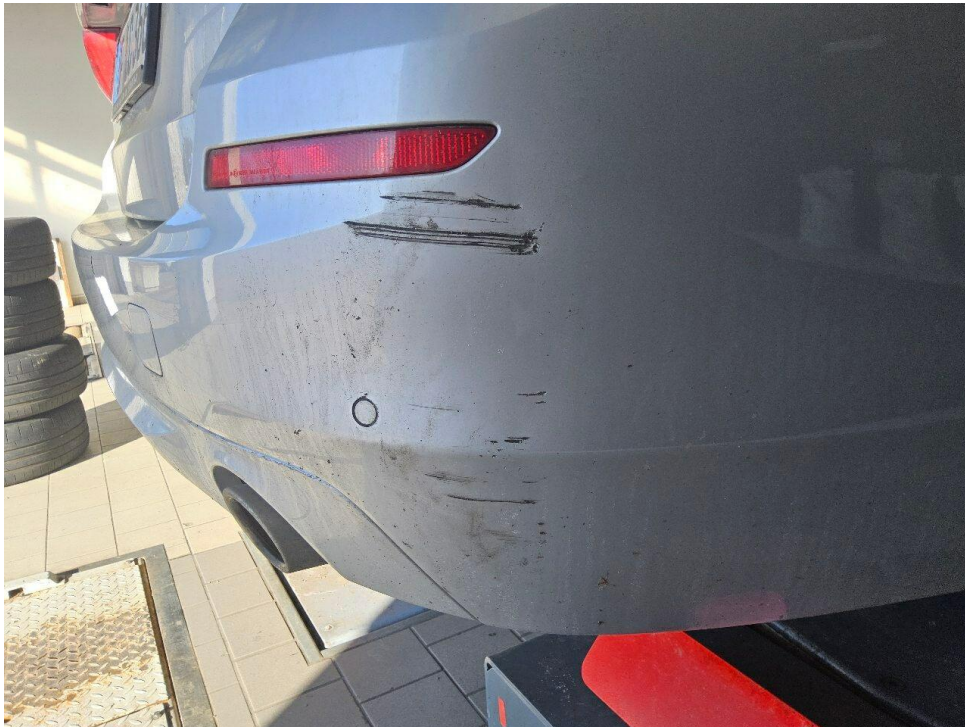
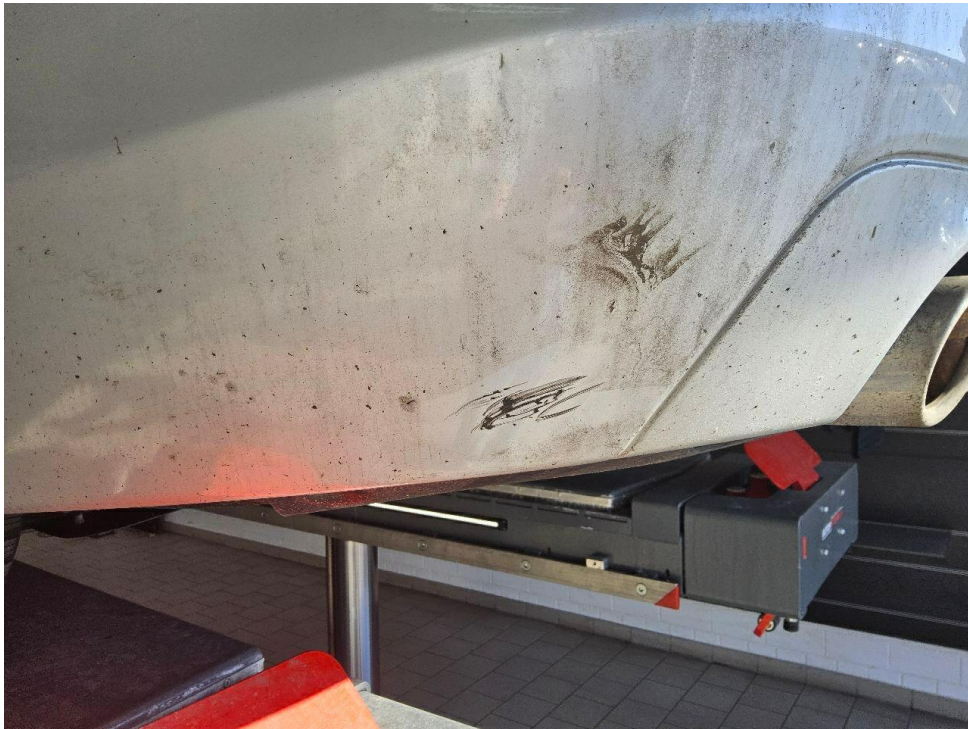
Bild 28 : Fahrzeug umlaufenden mit Karosserie Schäden, Reparaturkosten geschätzt

Bild 29 : Fahrzeug umlaufenden mit Karosserie Schäden, Reparaturkosten geschätzt

Bild 30 : Fahrzeug umlaufenden mit Karosserie Schäden, Reparaturkosten geschätzt

Bild 31 : Fahrzeug umlaufenden mit Karosserie Schäden, Reparaturkosten geschätzt

Bild 32 : Fahrzeug umlaufenden mit Karosserie Schäden, Reparaturkosten geschätzt

Bild 33 : Fahrzeug umlaufenden mit Karosserie Schäden, Reparaturkosten geschätzt

Bild 34 : Fahrzeug umlaufenden mit Karosserie Schäden, Reparaturkosten geschätzt

Bild 35 : Fahrzeug umlaufenden mit Karosserie Schäden, Reparaturkosten geschätzt

Bild 37 : Fahrzeug umlaufenden mit Karosserie Schäden, Reparaturkosten geschätzt

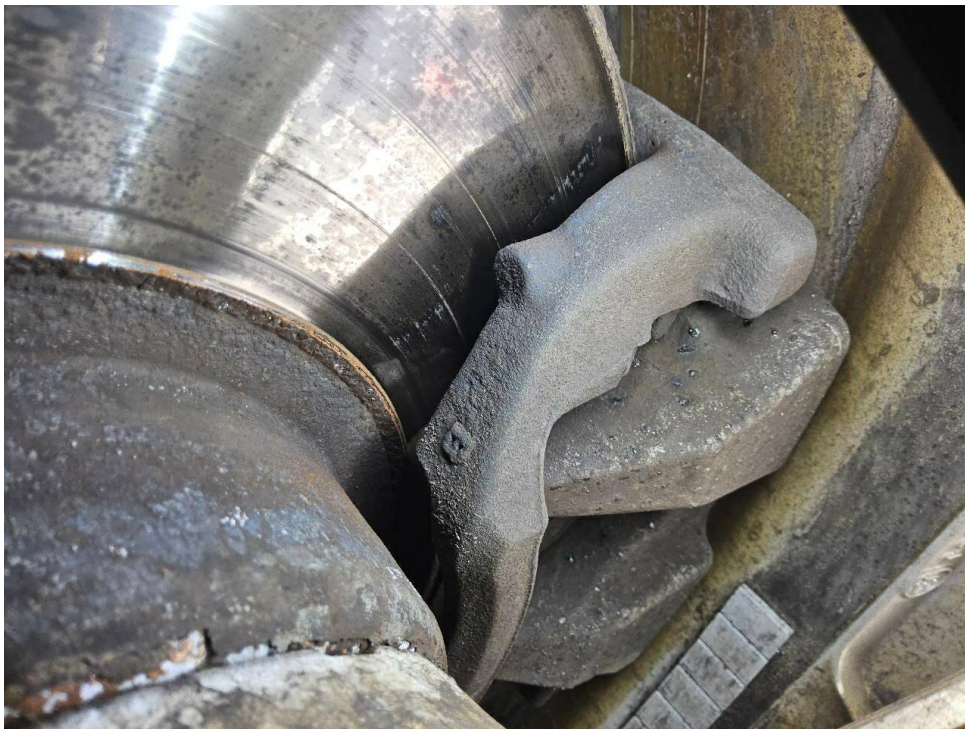
Bild 36 : Bremse vorn verschlissen
