## Mercedes-Benz GLE 350 d 4Matic

EZ 11/2018 | Geländewagen | Diesel | Automatikgetriebe | 184.996km  
Besteuerung: Differenzbesteuert (§25a UStG)  
Fahrzeugstandort: 39\*\*\*  
Fahrzeug aufgenommen am: 07.08.2026

# Hinweise zum Zustandsbericht

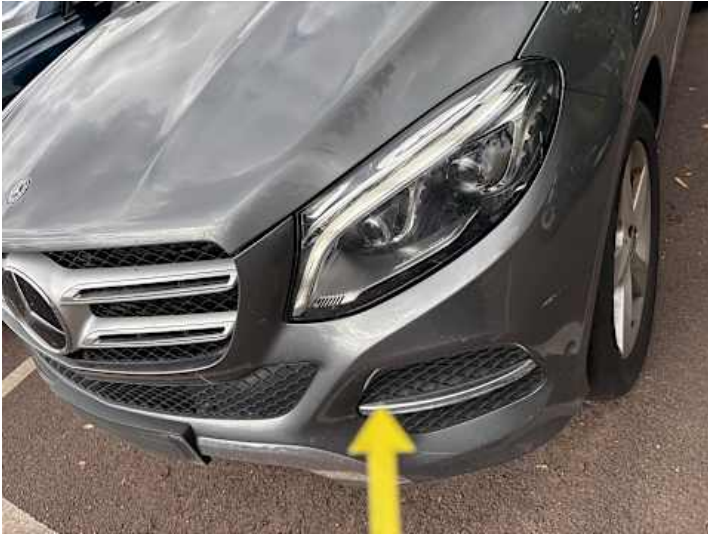
Stoßstange vorne (Kratzer)

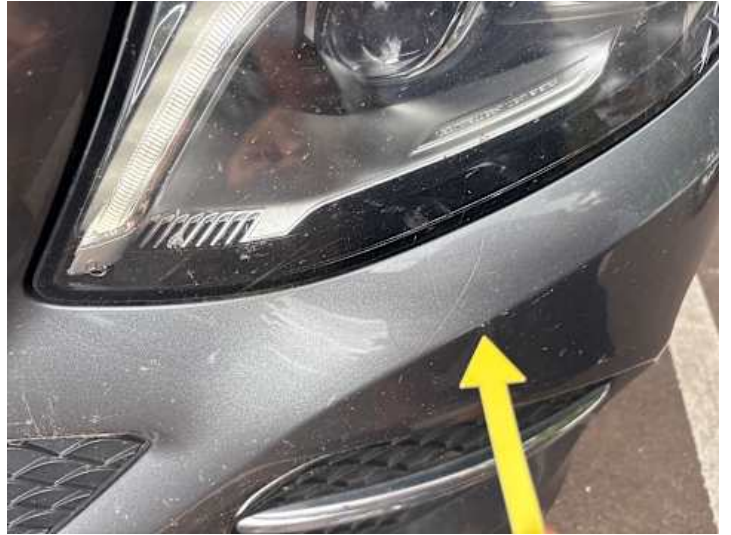
Stoßstange vorne (Kratzer)

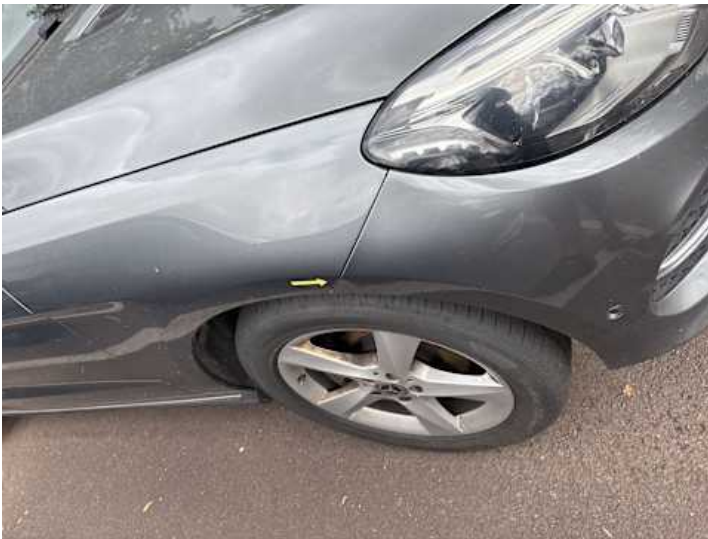
Stoßstange vorne (Spaltmaße ungenau)

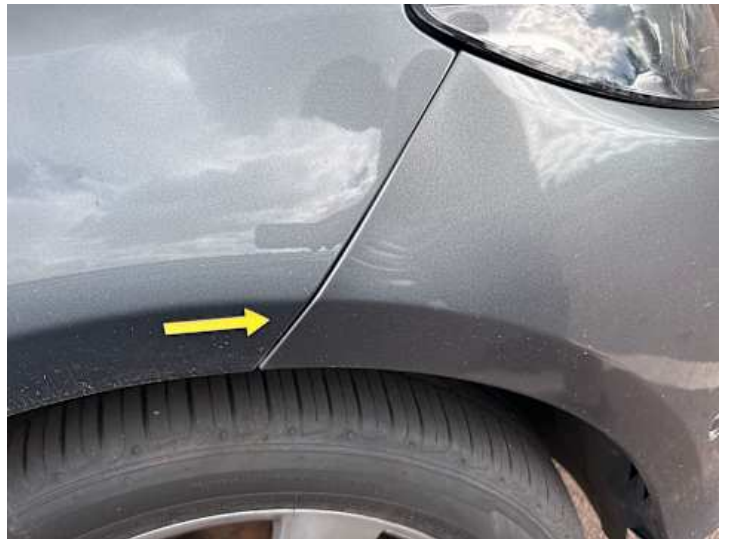
Stoßstange vorne (Spaltmaße ungenau)

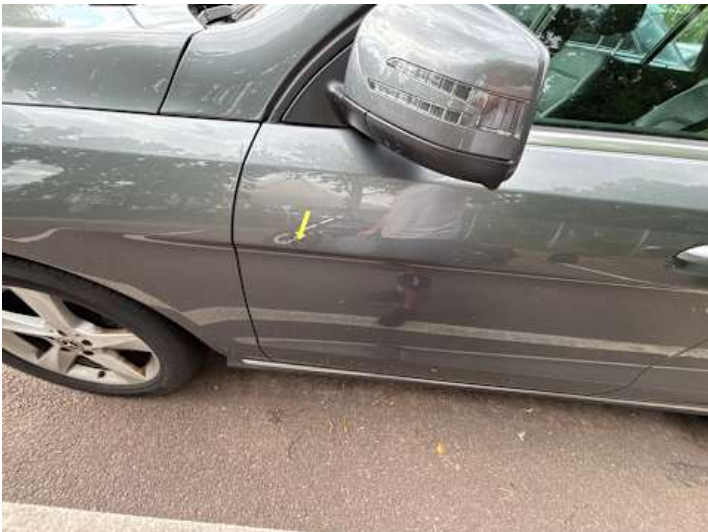
Fahrtür (Delle, Kratzer)

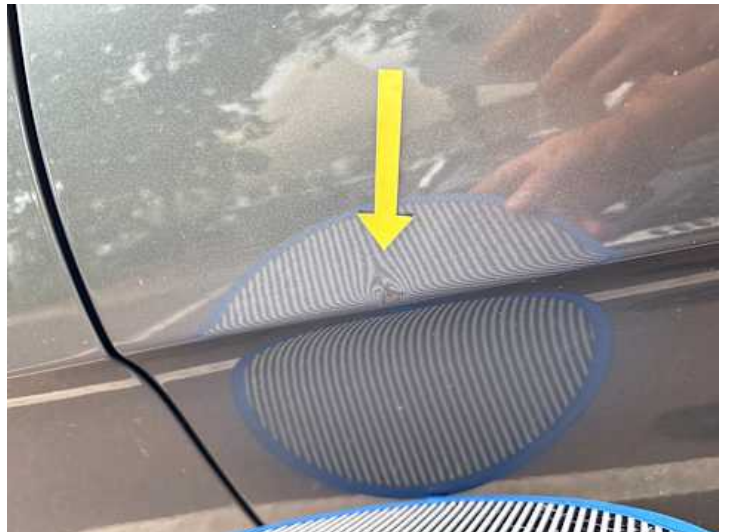
Fahrtür (Delle, Kratzer)

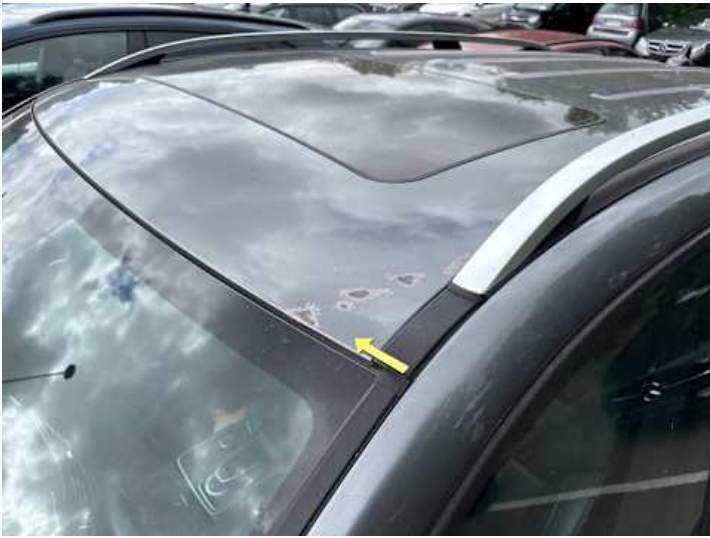
Dach (Delle, Lackschaden, Unsachgemäß instand gesetzt)

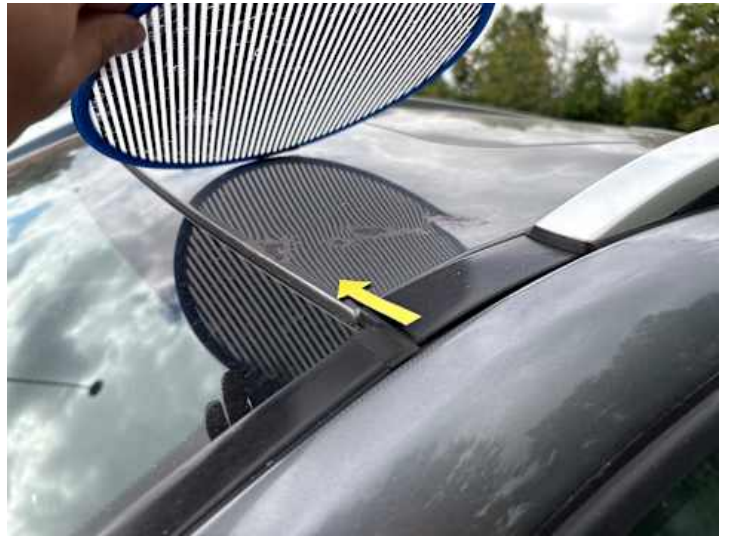
Dach (Delle, Lackschaden, Unsachgemäß instand gesetzt)

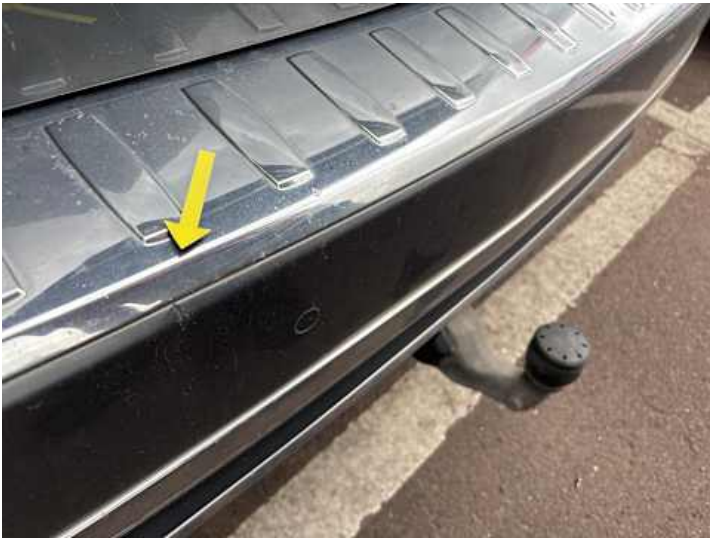
Stoßstange hinten (Kratzer)

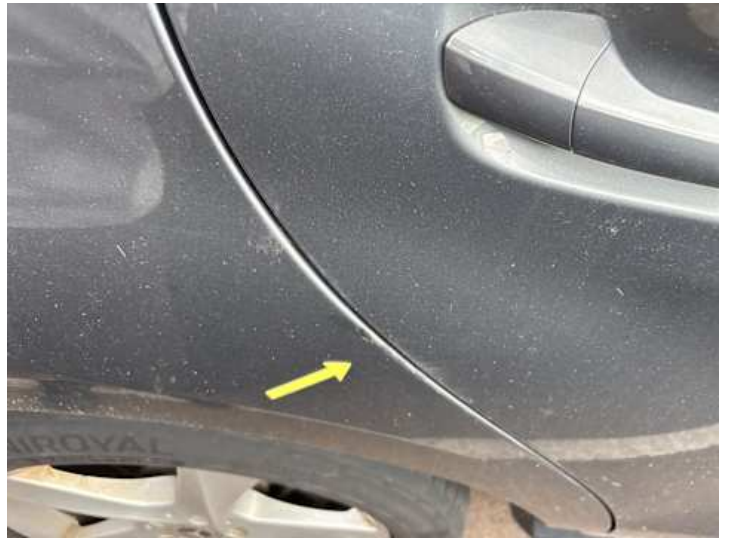
Seitenteil hinten rechts (Kratzer, Unsachgemäß instand gesetzt)

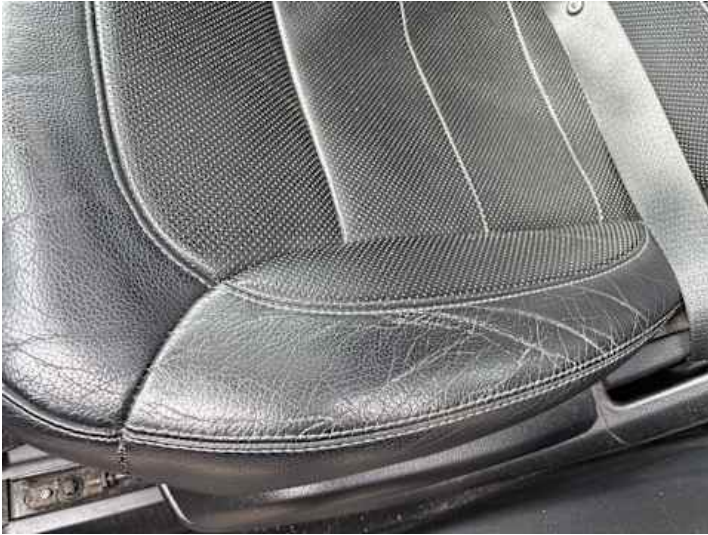
Innenraum (Verschleiß)

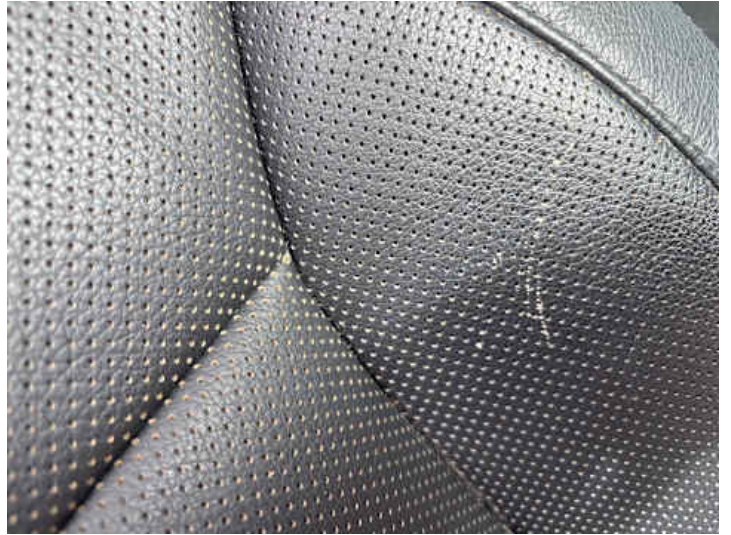
Innenraum (Verschleiß)

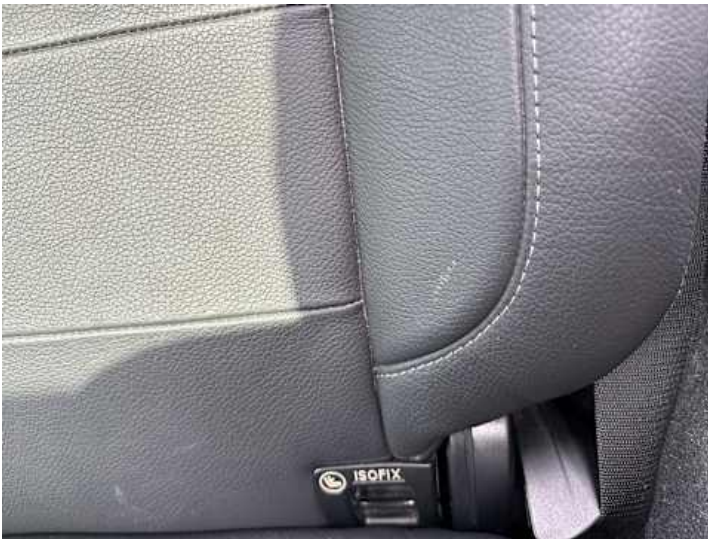
Innenraum (Verschleiß)
