## Hyundai Matrix 1.6 GLS

EZ 07/2008 | Van | Benzin | Schaltgetriebe | 112.662km  
Besteuerung: Differenzbesteuert (§25a UStG)  
Fahrzeugstandort: 26\*\*\*  
Fahrzeug aufgenommen am: 27.08.2026

# Hinweise zum Zustandsbericht

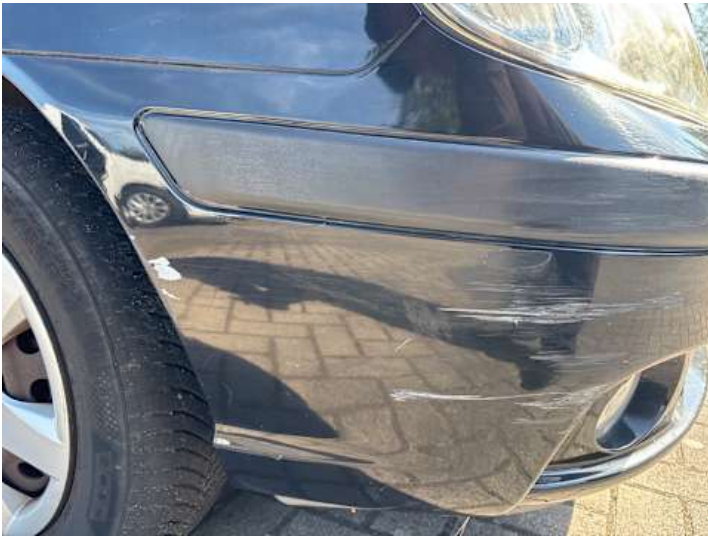
Stoßstange vorne (Lackschaden, Kratzer)

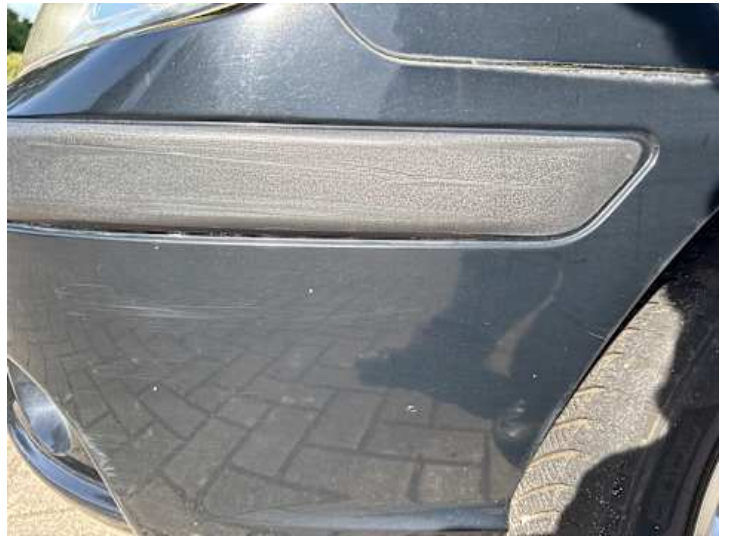
Stoßstange vorne (Lackschaden, Kratzer)

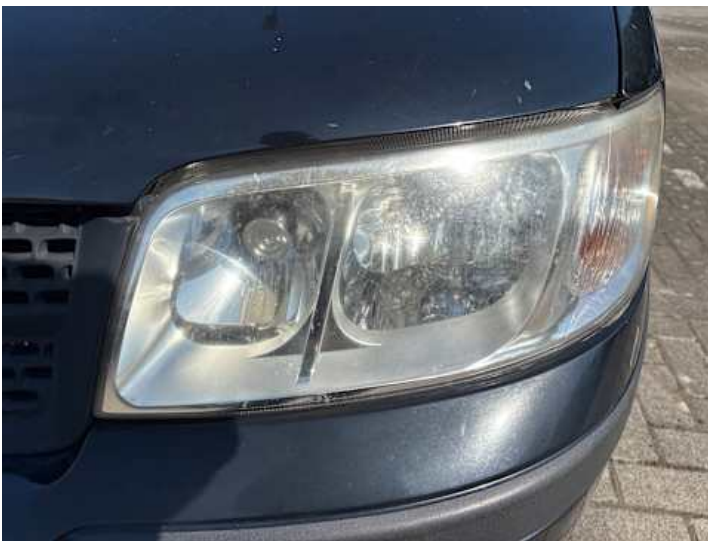
Scheinwerfer (links) (Blind)

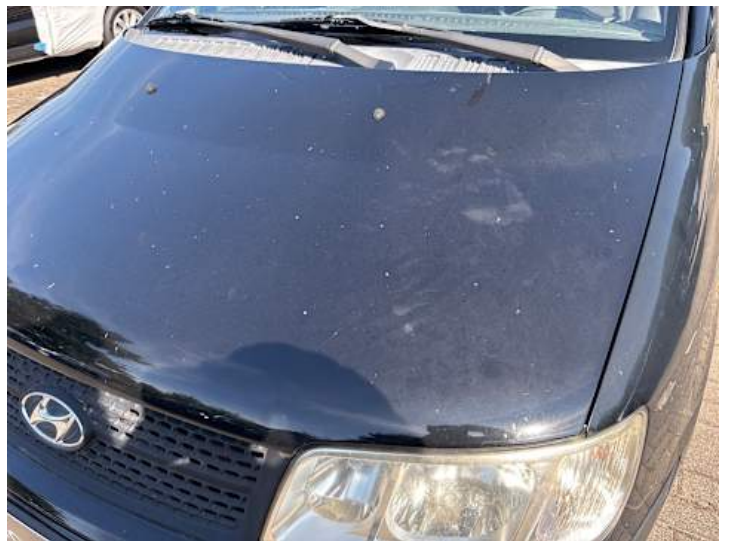
Motorhaube (Ausgeblichen/Matt)

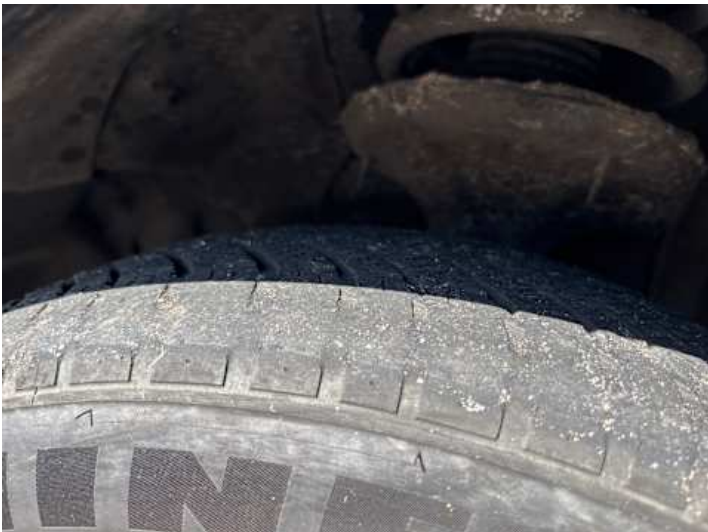
Rad (Ungleichmäßig abgefahren)

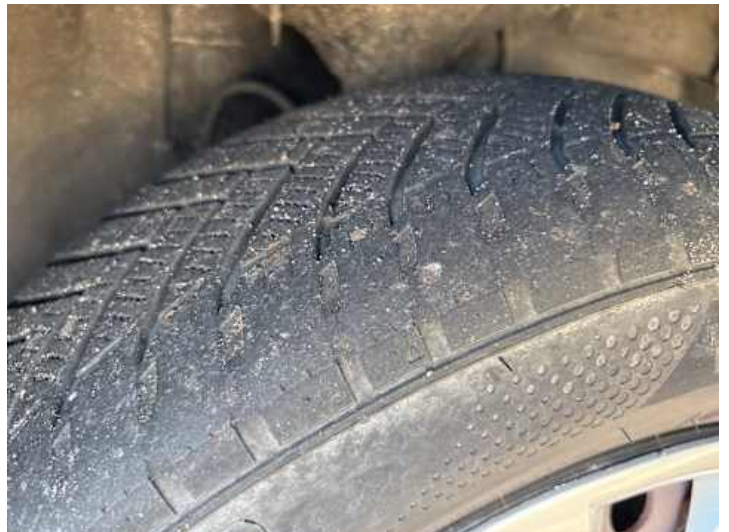
Rad (Ungleichmäßig abgefahren)

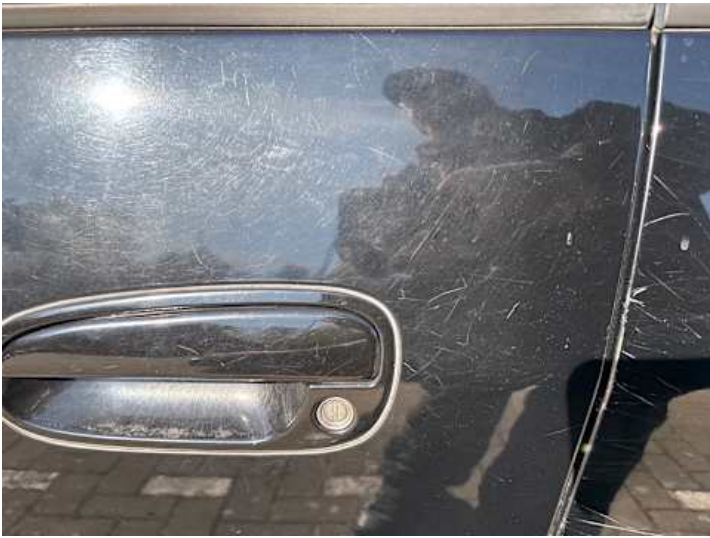
Fahrtür (Kratzer)

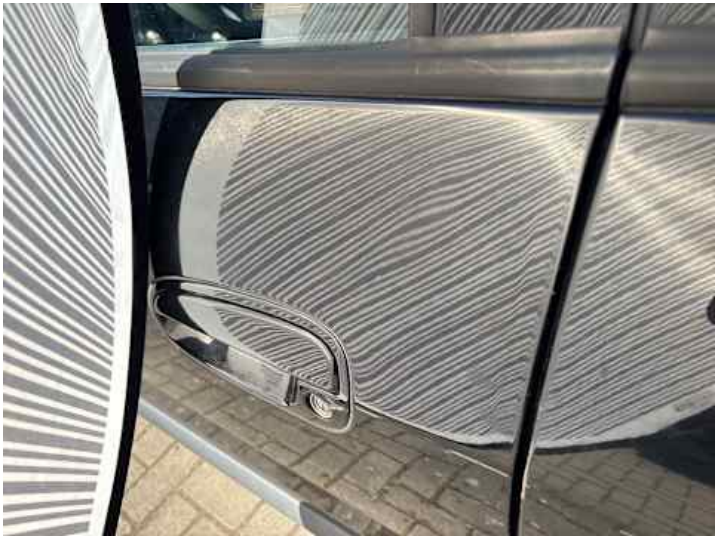
Fahrtür (Delle)

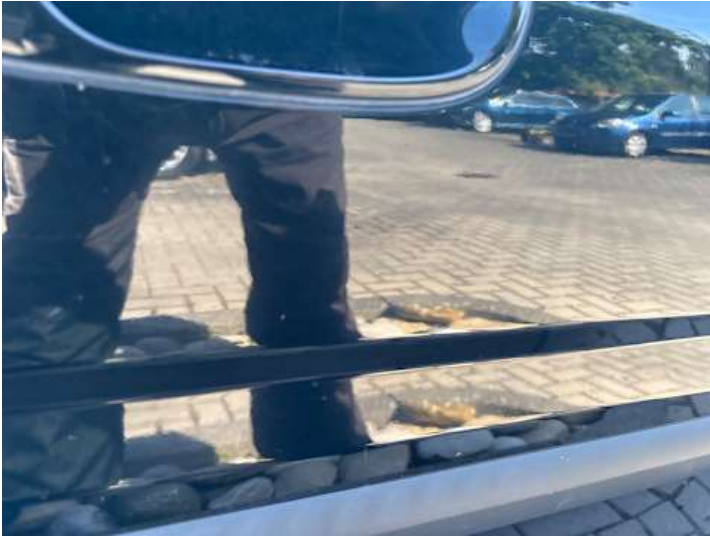
Beifahrtür (Kratzer)

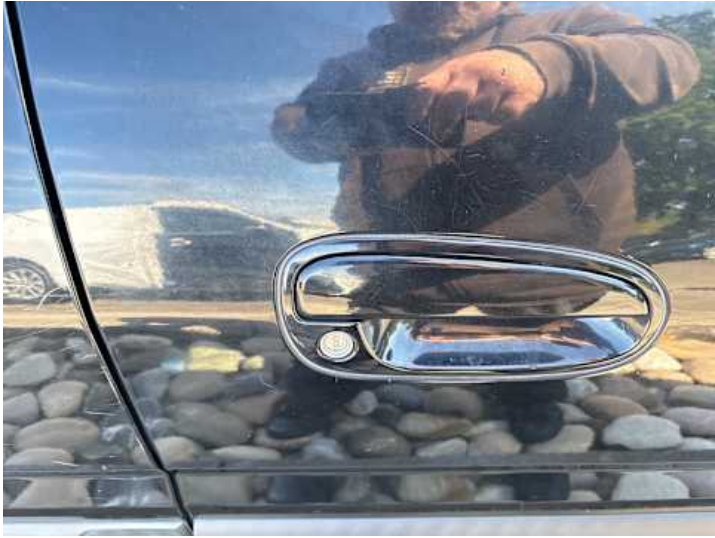
Beifahrtür (Kratzer)

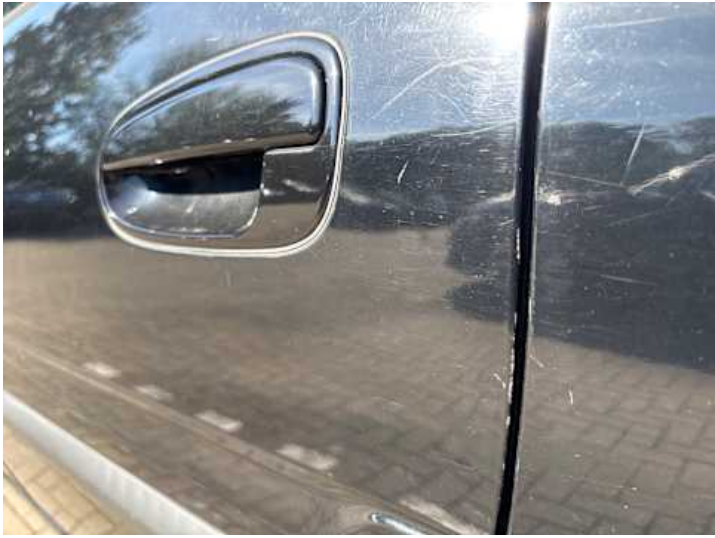
Türe hinten links (Kratzer, Lackschaden)

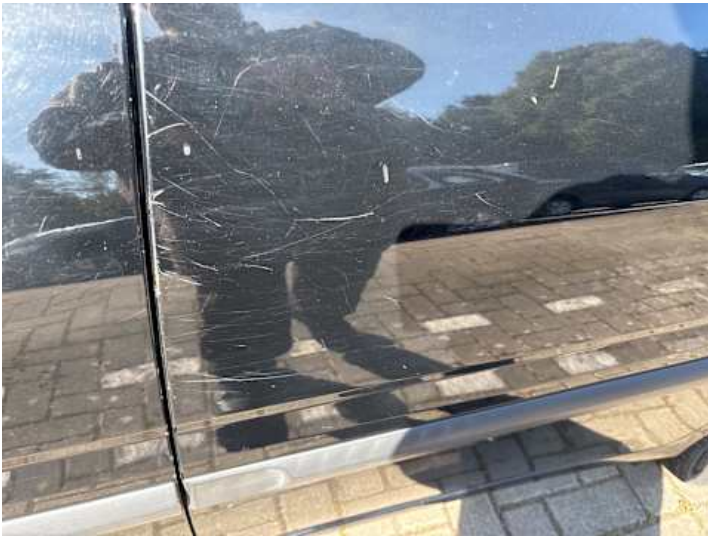
Türe hinten links (Kratzer, Lackschaden)

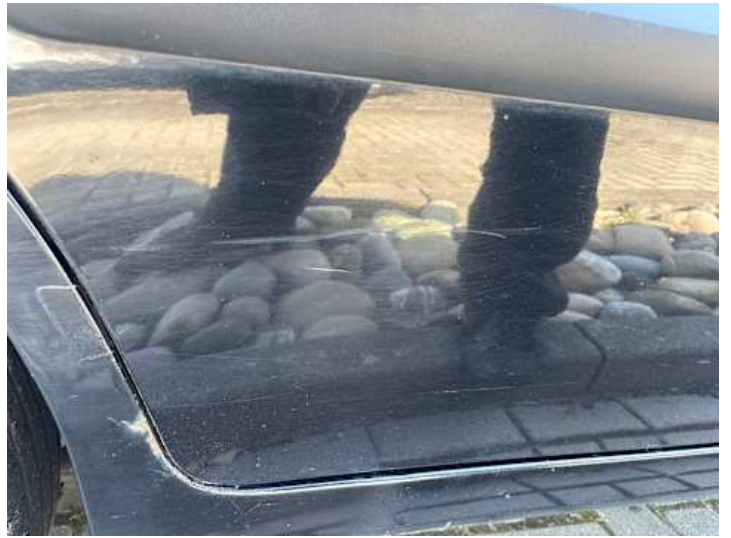
Türe hinten rechts (Kratzer)

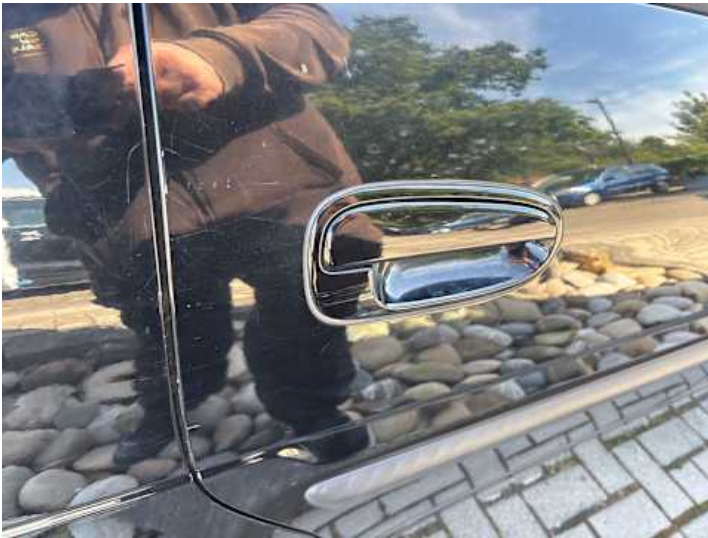
Türe hinten rechts (Kratzer)

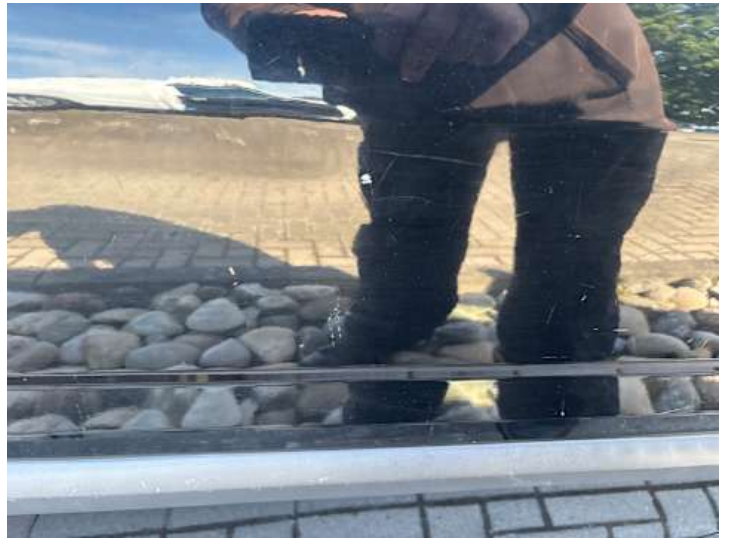
Türe hinten rechts (Kratzer)

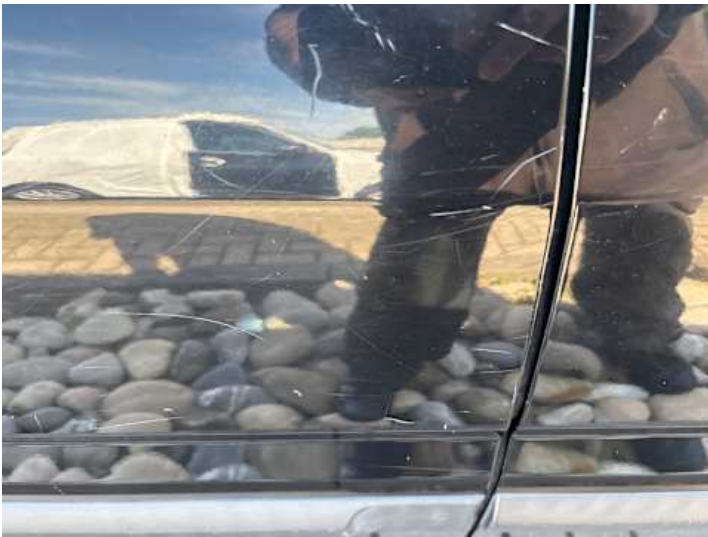
Türe hinten rechts (Kratzer)

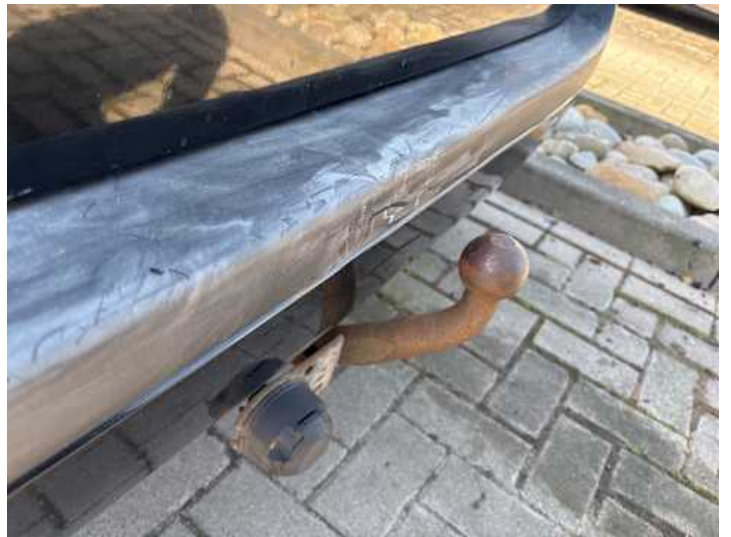
Stoßstange hinten (Ausgeblichen/Matt)

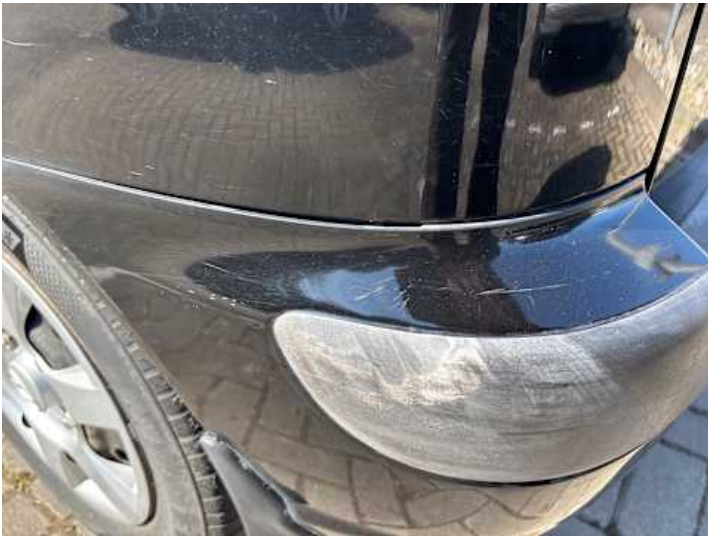
Stoßstange hinten (Kratzer, Lackschaden, Spaltmaße ungenau)

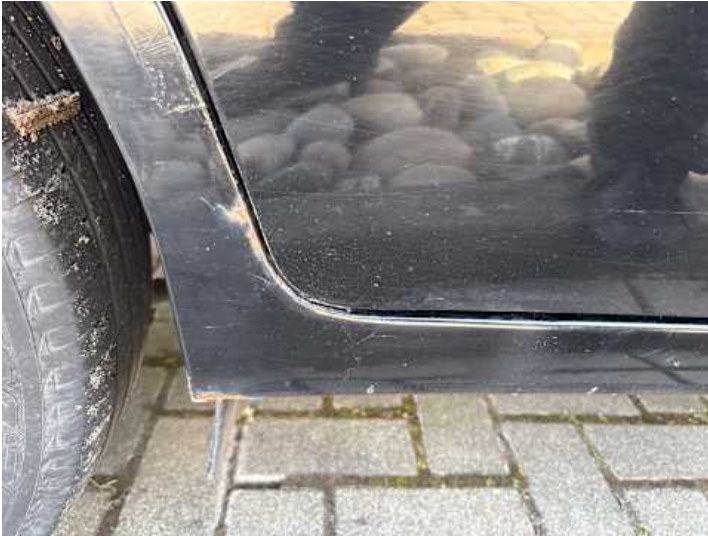
Schweller rechts (Rost, Lackschaden)

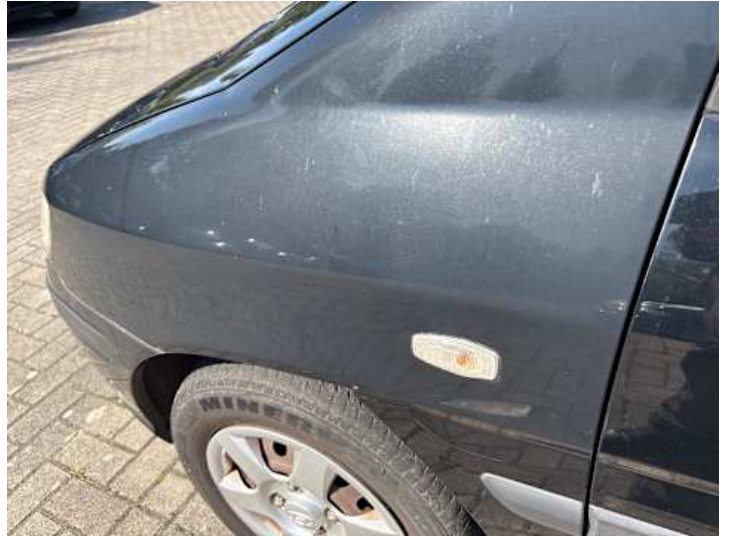
Kotflügel vorne links (Ausgeblichen/Matt)

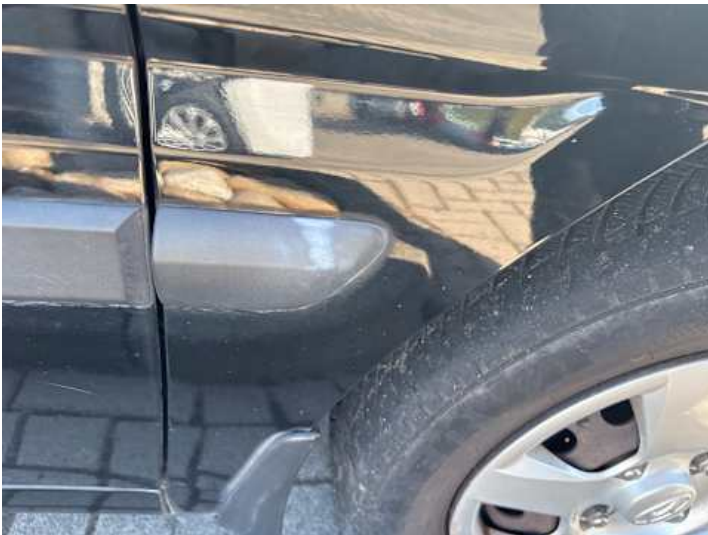
Kotflügel vorne rechts (Ausgeblichen/Matt)

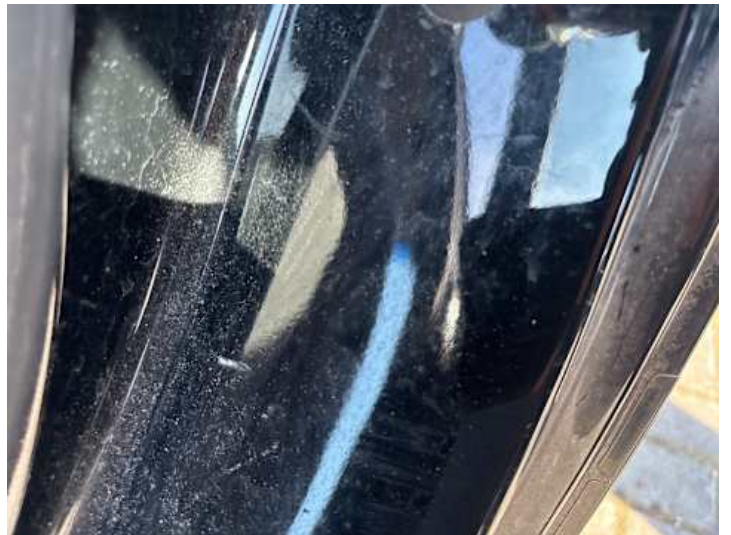
Seitenteil hinten links (Kratzer)

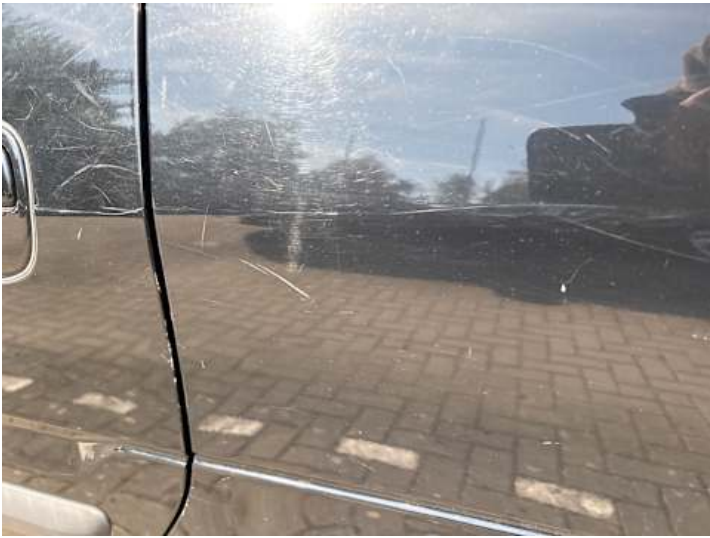
Seitenteil hinten links (Kratzer)

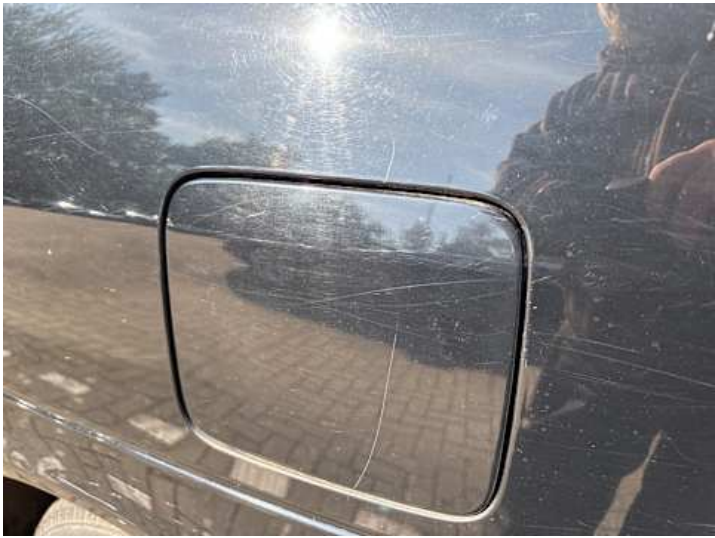
Seitenteil hinten links (Kratzer)

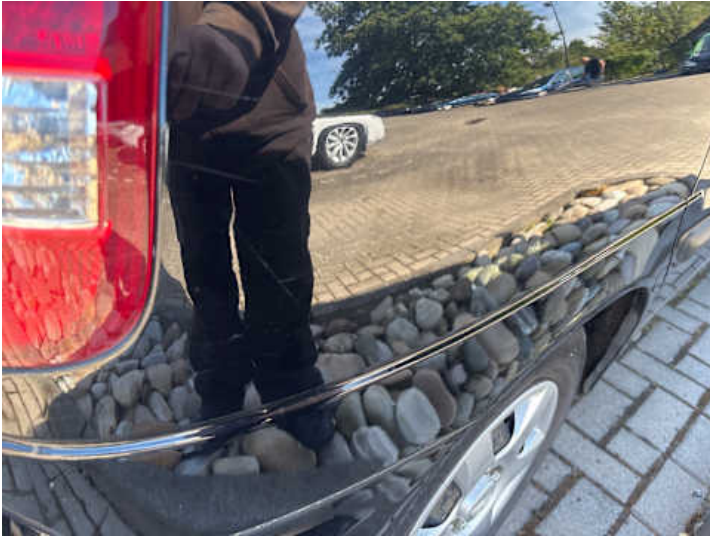
Seitenteil hinten rechts (Kratzer, Lackschaden)

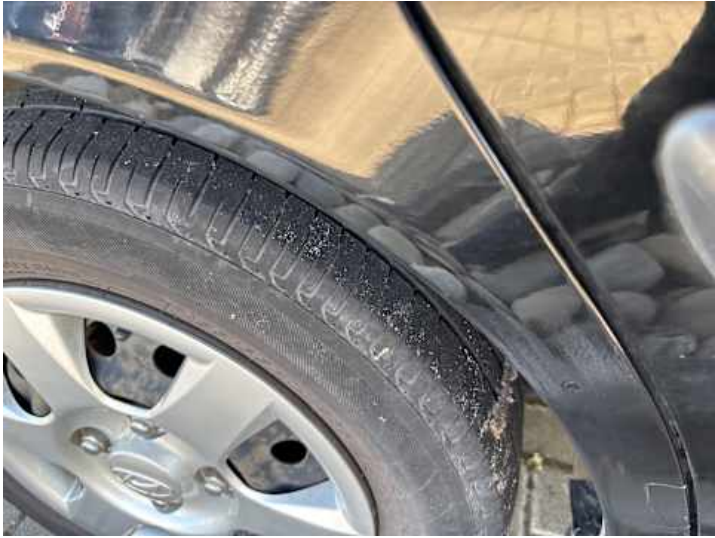
Seitenteil hinten rechts (Kratzer, Lackschaden)

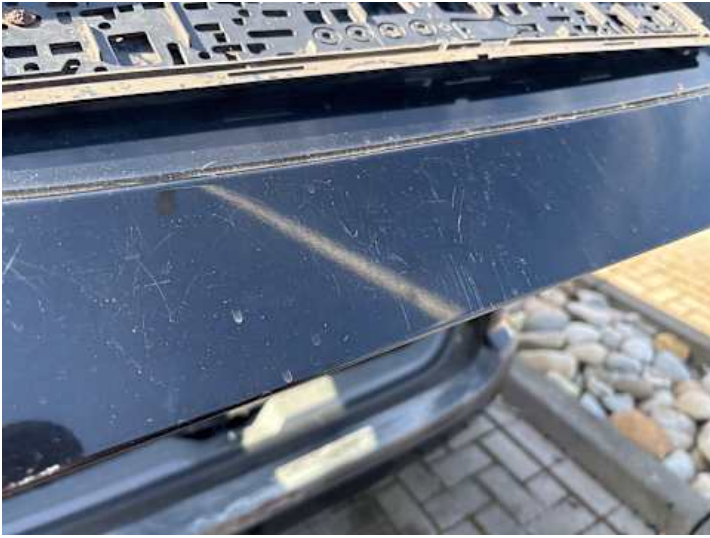
Heckklappe (Kratzer)

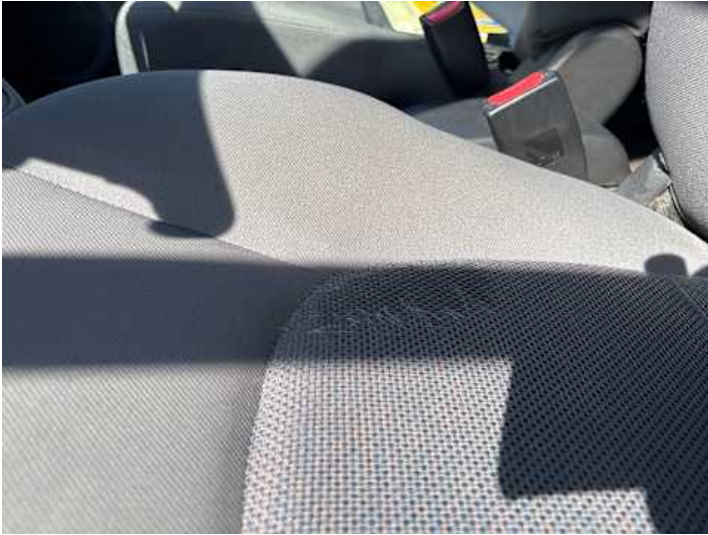
Innenraum (Verschleiß)

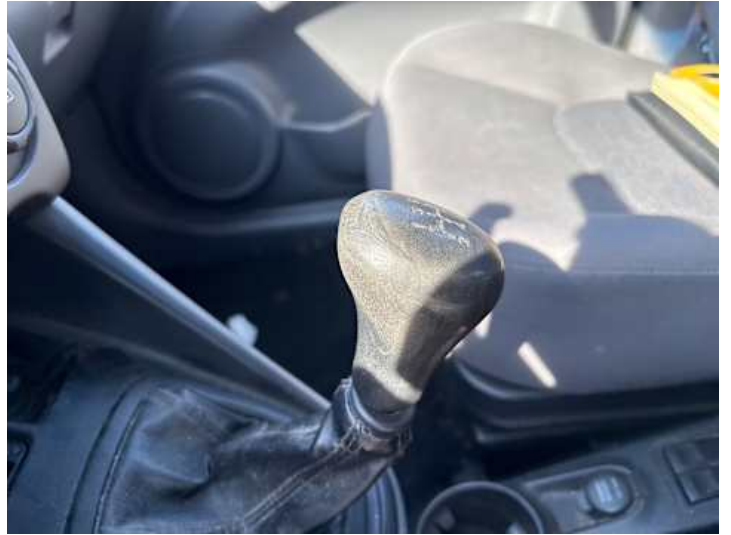
Innenraum (Verschleiß)

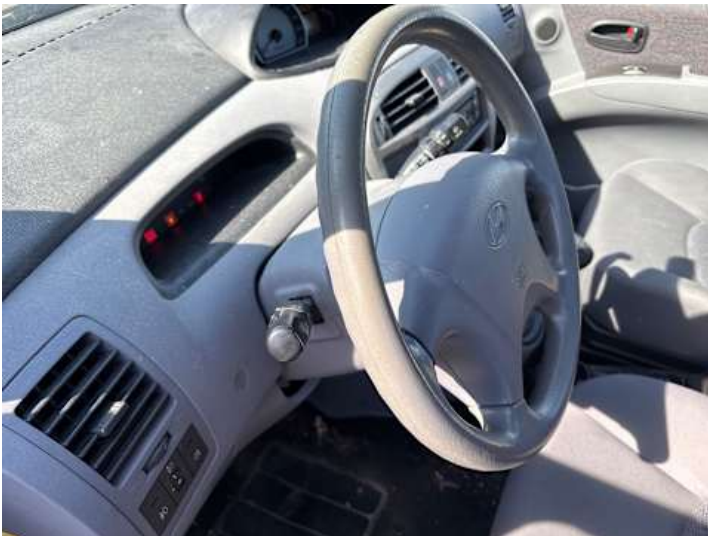
Innenraum (Verschleiß)

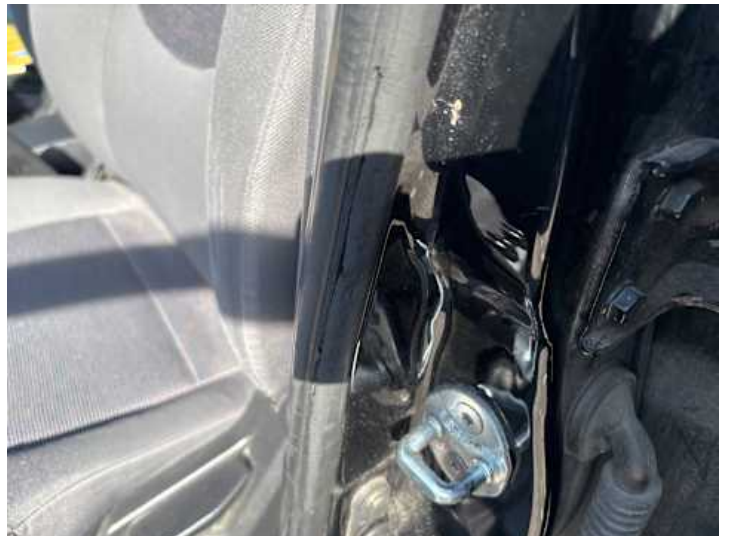
Innenraum (Verschleiß)

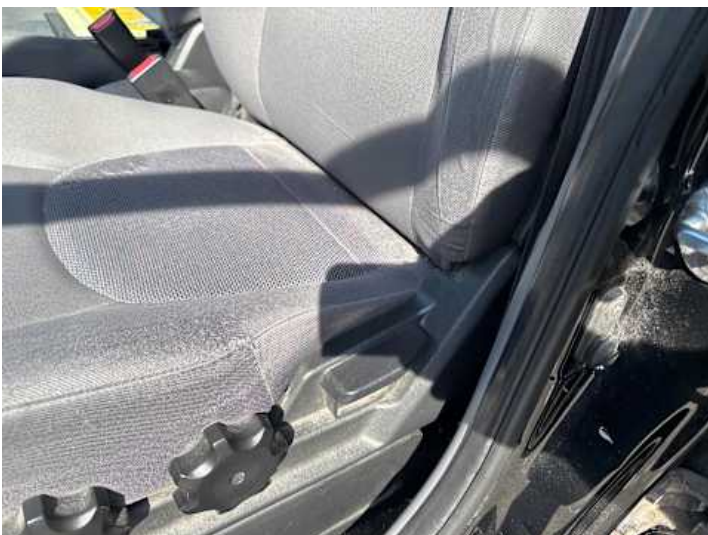
Innenraum (Verschleiß)
