## Ford Custom 320 L2 Tourneo Titanium X

EZ 12/2020 | Van | Diesel | Schaltgetriebe | 86.815km  
Besteuerung: Differenzbesteuert (§25a UStG)  
Fahrzeugstandort: 40\*\*\*  
Fahrzeug aufgenommen am: 04.08.2026

# Hinweise zum Zustandsbericht

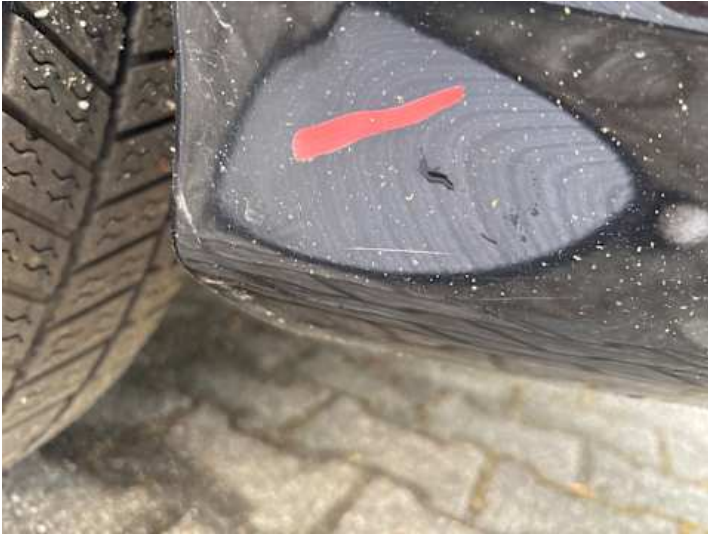
Stoßstange vorne (Kratzer)

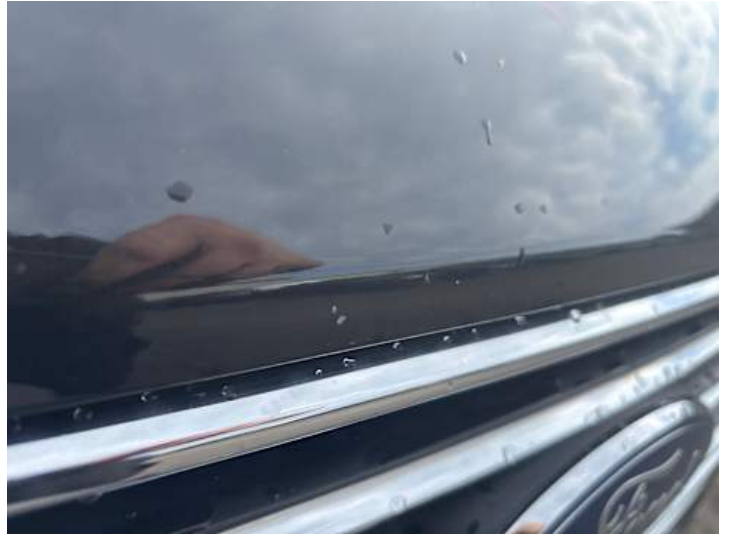
Motorhaube (Steinschlag)

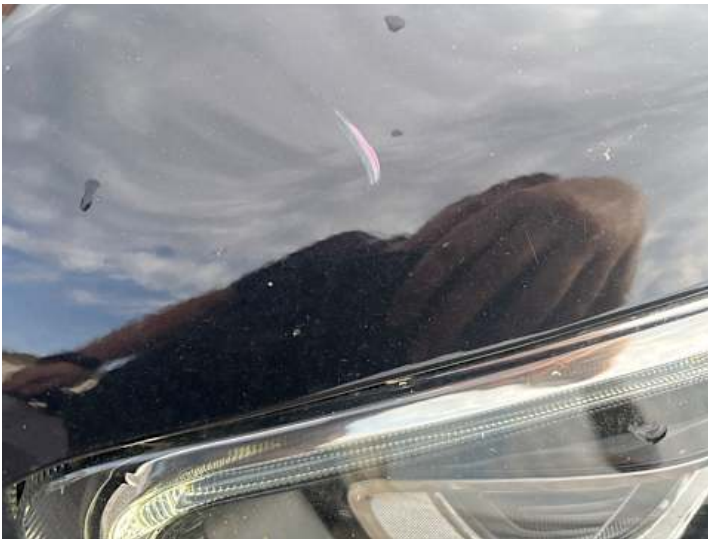
Motorhaube (Steinschlag)

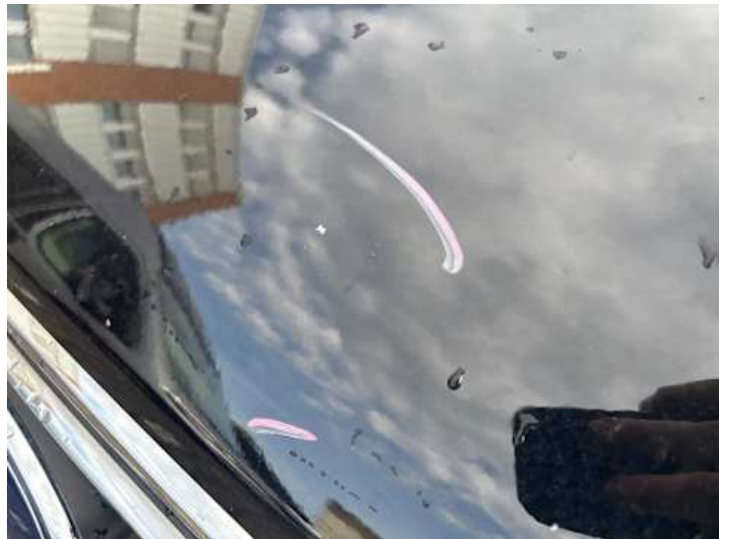
Motorhaube (Steinschlag)

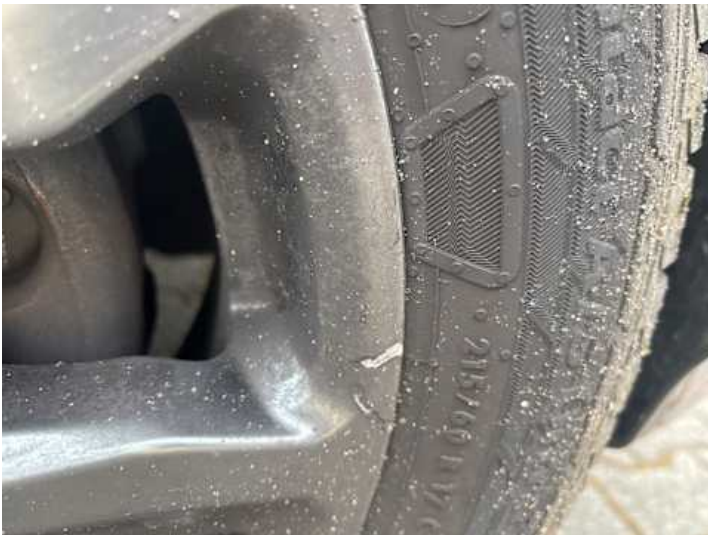
Rad (Kratzer, Kerben)

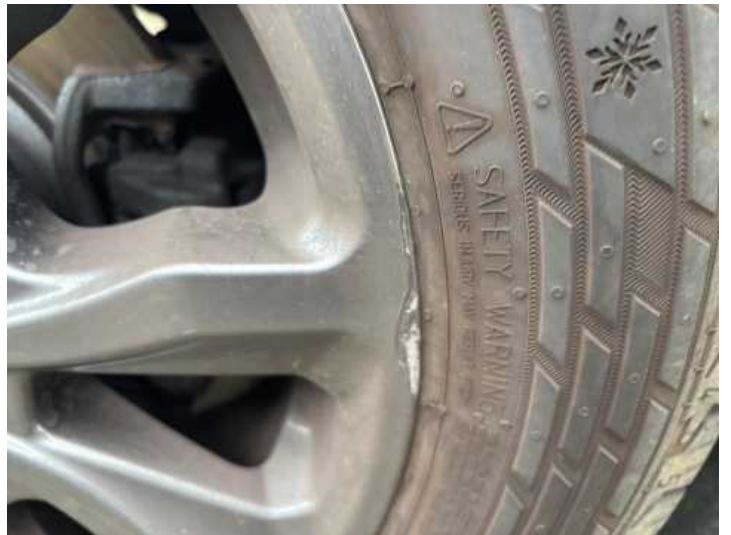
Rad (Kratzer, Kerben)

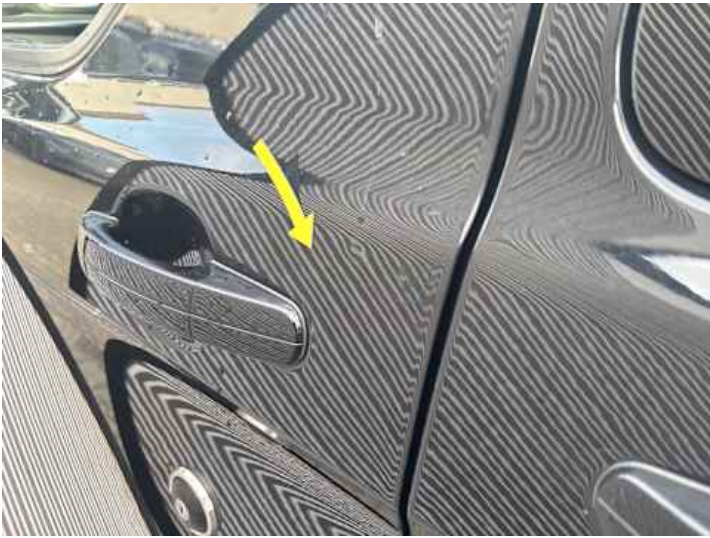
Fahrertür (Delle)

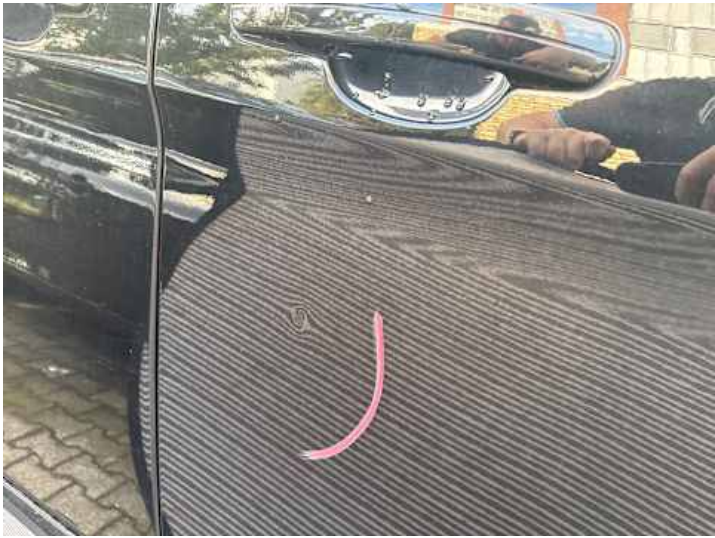
Beifahrertür (Delle)

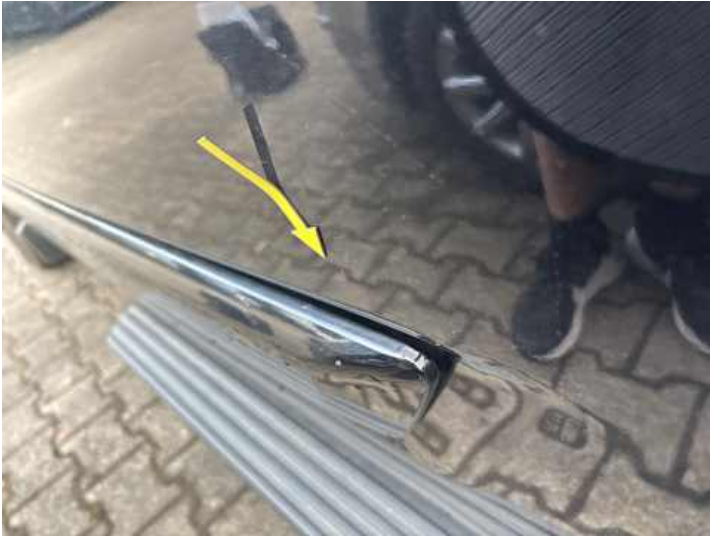
| Fahrzeugteil | Lackschichtdicke (in µm) | Fahrzeugteil | Lackschichtdicke (in µm) |
|---|---|---|---|
| Türe hinten links | 360 | Türe hinten rechts | 200 |

Türe hinten links (Spaltmaße ungenau)

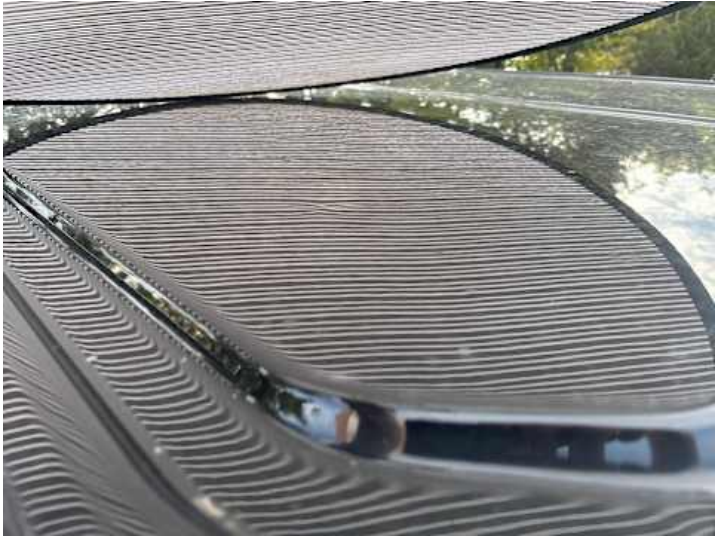
Dach (Delle)

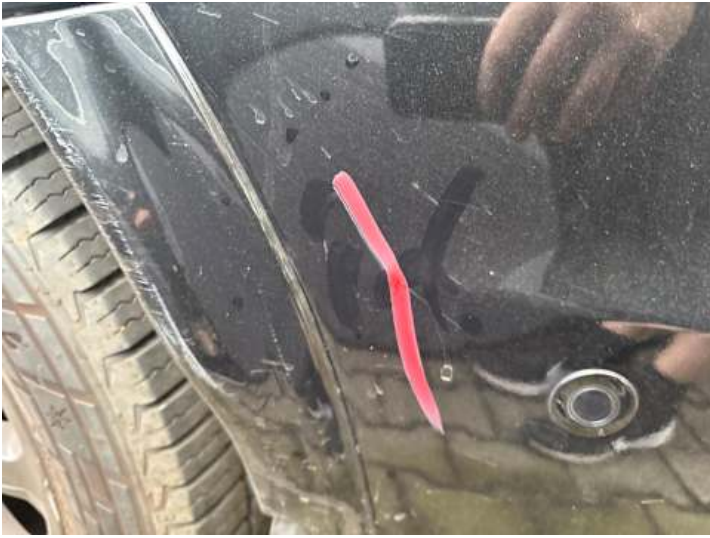
Stoßstange hinten (Lackschaden)

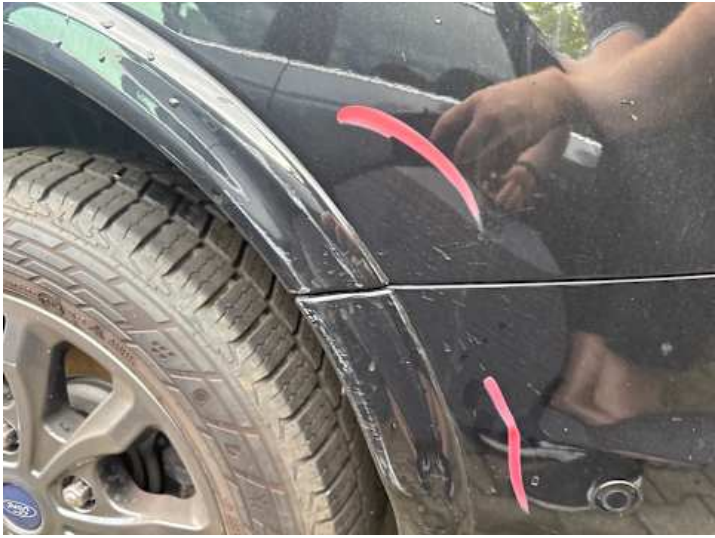
| Fahrzeugteil | Lackschichtdicke (in µm) | Fahrzeugteil | Lackschichtdicke (in µm) |
|---|---|---|---|
| Seitenteil hinten links | 700 | Seitenteil hinten rechts | 700 |

Seitenteil hinten links (Lackschaden, Kratzer)

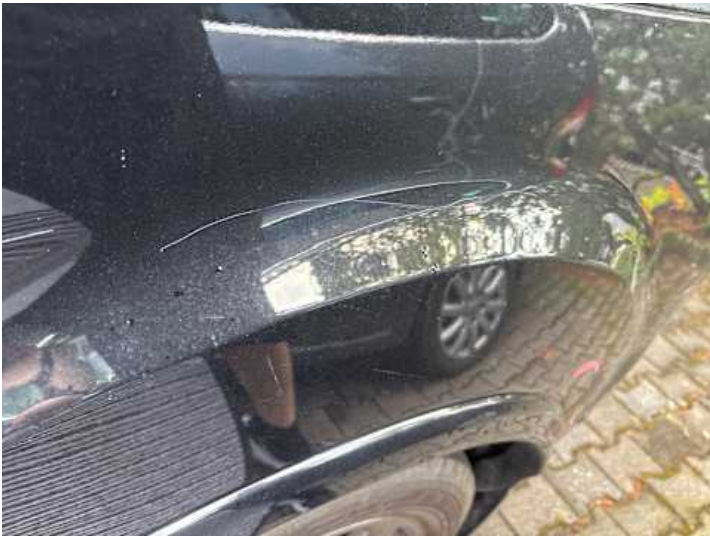
Seitenteil hinten links (Kratzer)

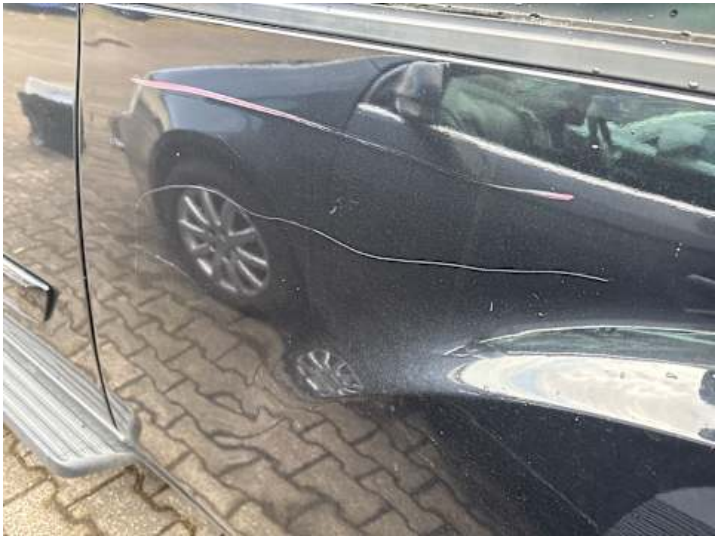
Seitenteil hinten links (Kratzer)

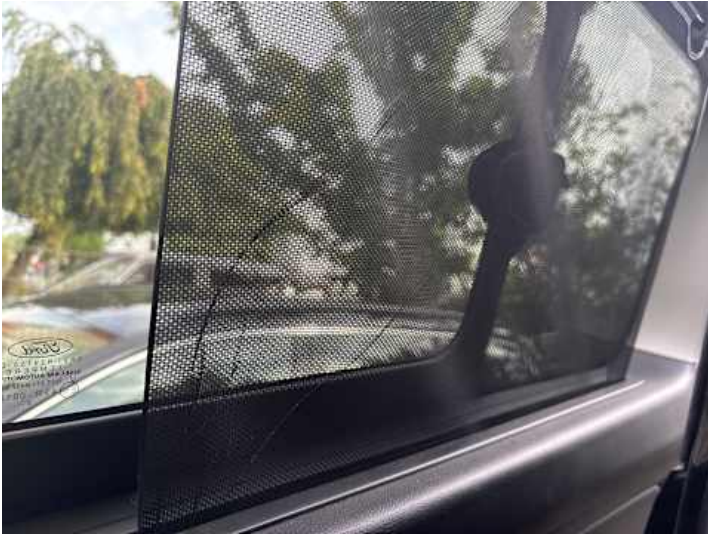
Innenraum (Verschleiß)

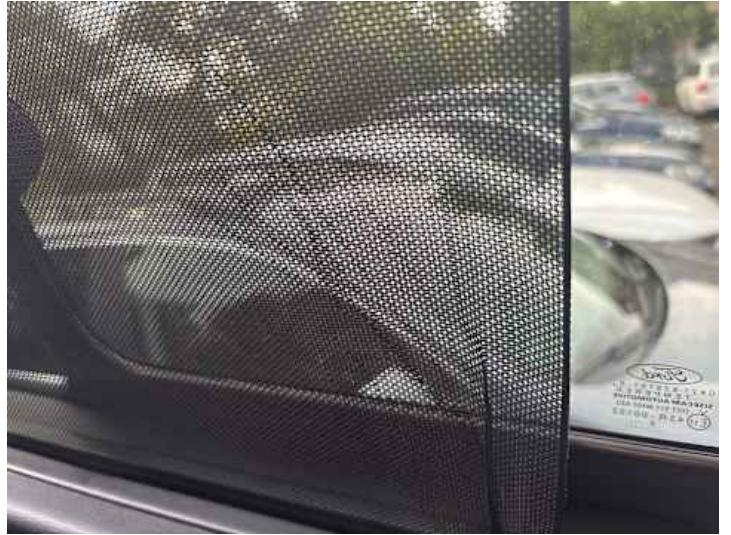
Innenraum (Verschleiß)

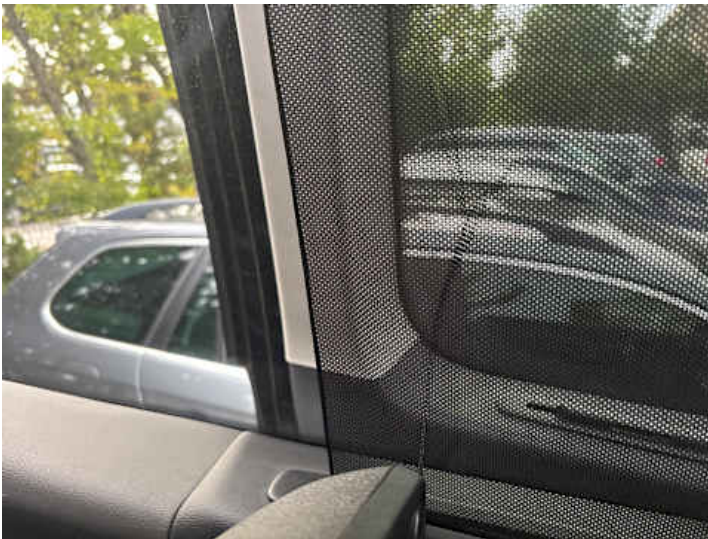
Innenraum (Verschleiß)

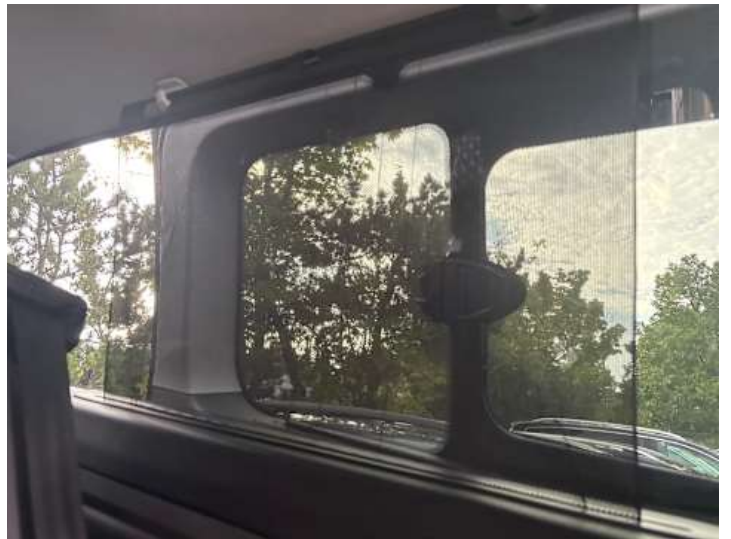
Innenraum (Verschleiß)
