Mercedes-Benz E 250 CGI BlueEfficiency

EZ 08/2014 | Limousine | Benzin | Automatikgetriebe | 200.323km  
Besteuerung: Differenzbesteuert (§25a UStG)  
Fahrzeugstandort: 90\*\*\*  
Fahrzeug aufgenommen am: 07.08.2026

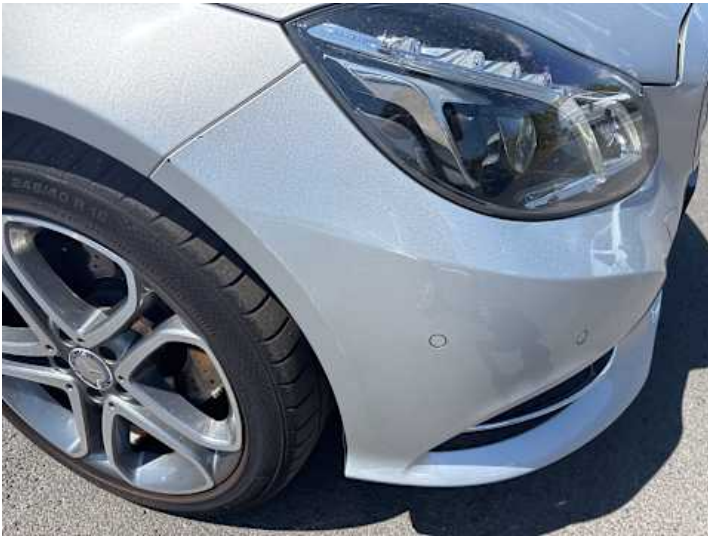
Stoßstange vorne (Kratzer)

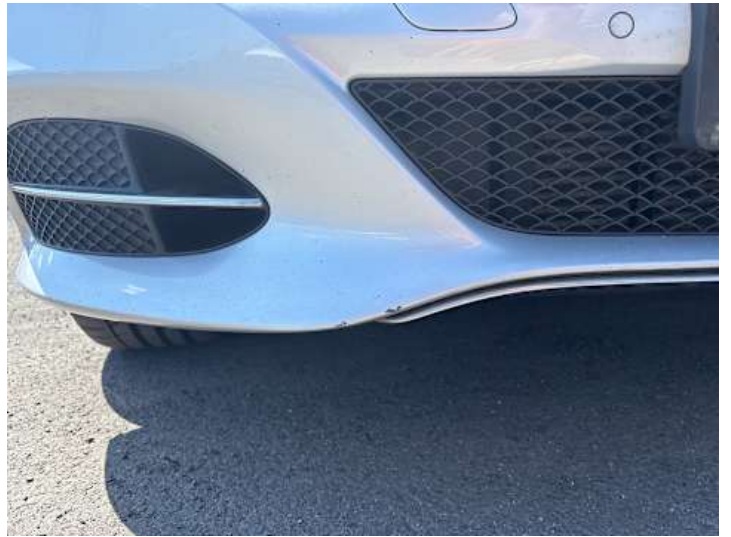
Stoßstange vorne (Kratzer)

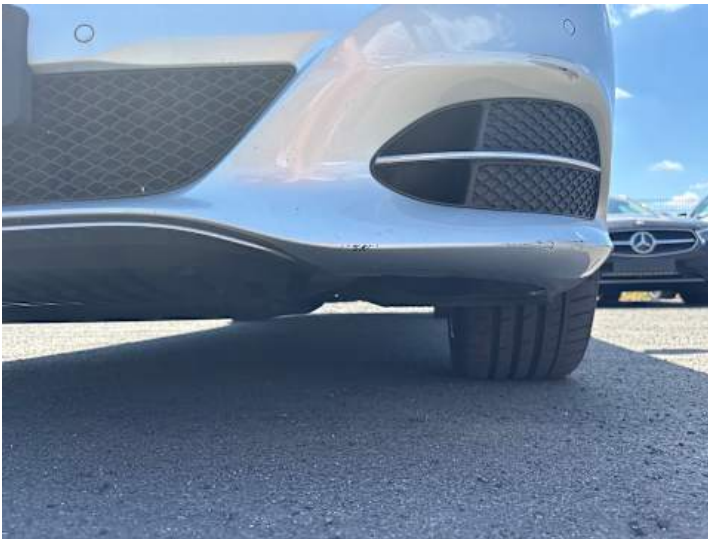
Stoßstange vorne (Kratzer)

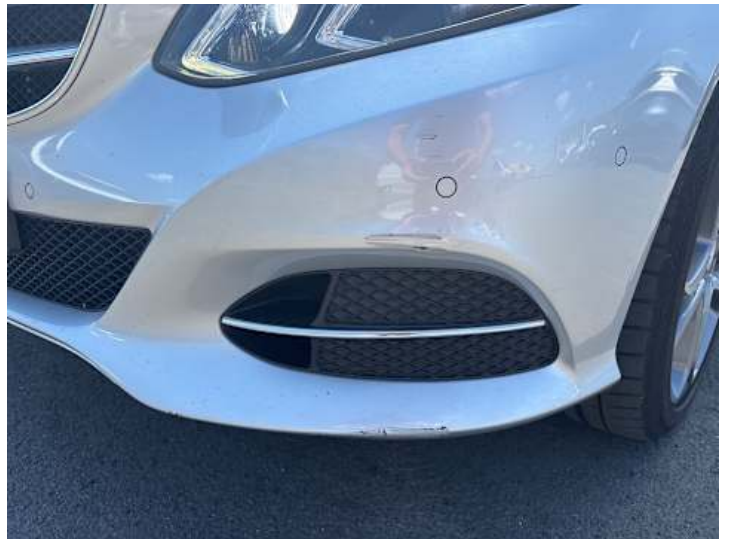
Stoßstange vorne (Kratzer)

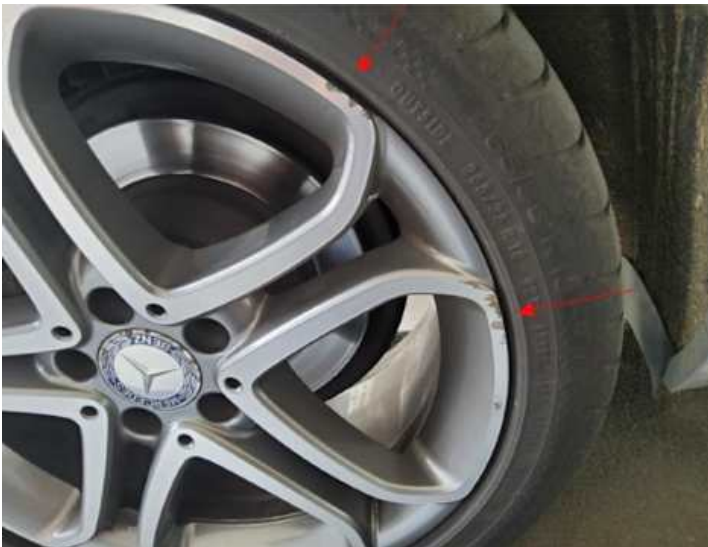
Kratzer, Kerben

Rad (Kratzer, Kerben)

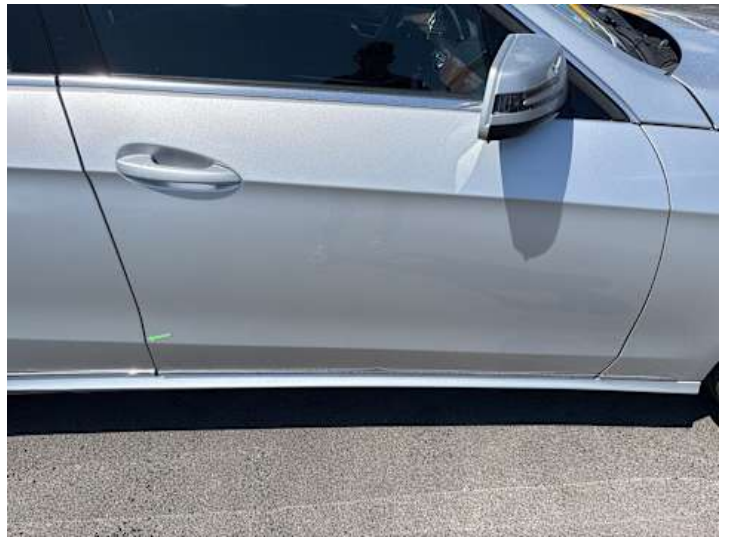
Beifahrertür (Kratzer)

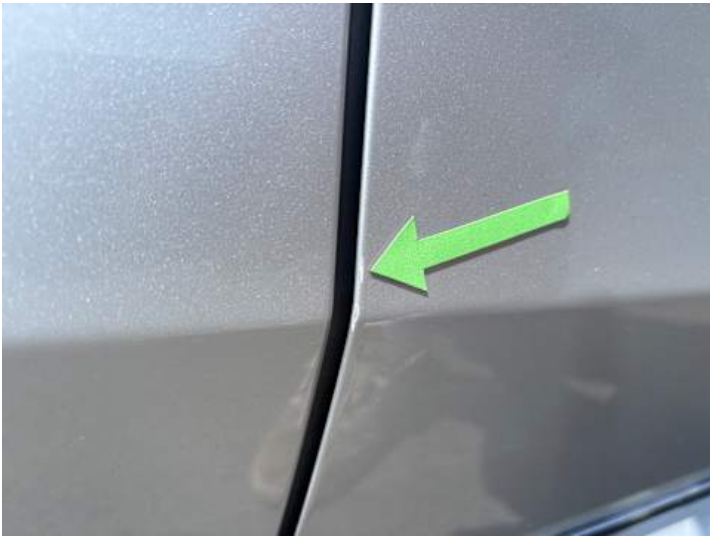
Beifahrertür (Kratzer)

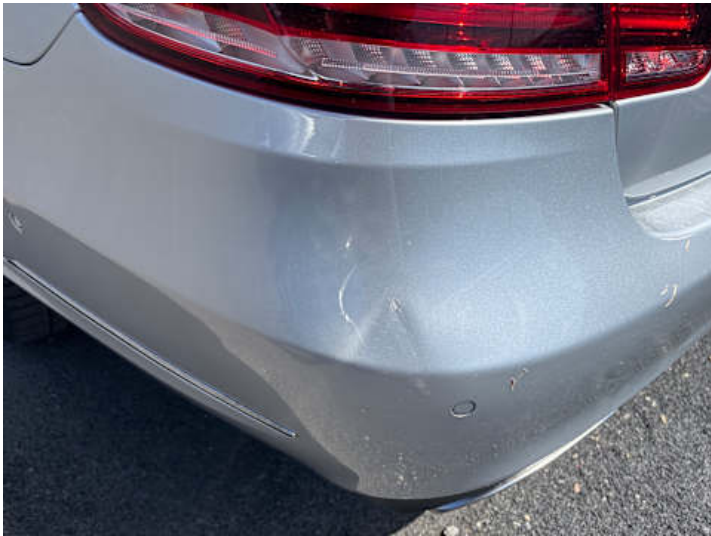
Stoßstange hinten (Kratzer)

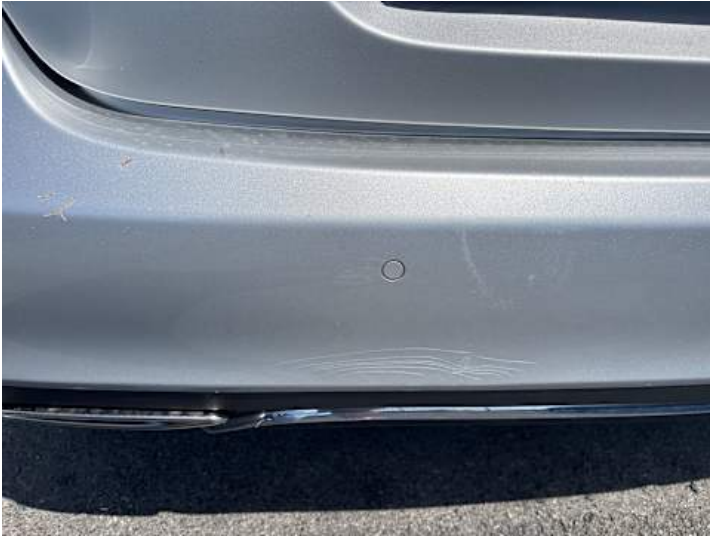
Stoßstange hinten (Kratzer)

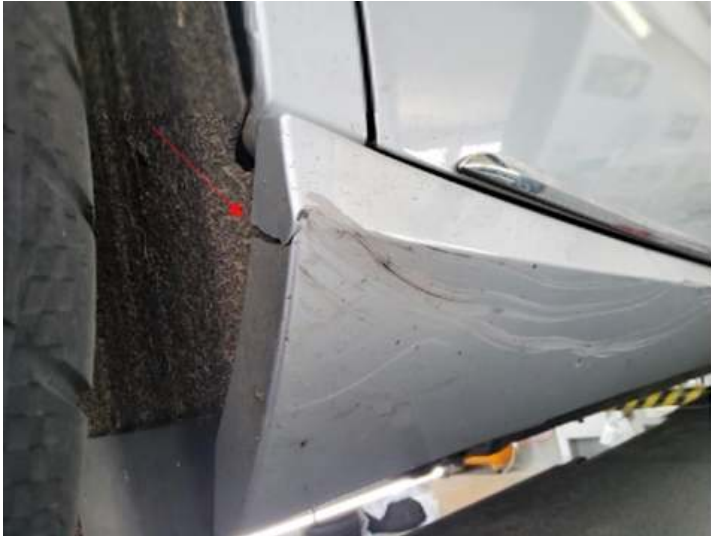
Schweller rechts (Riss/Bruch)

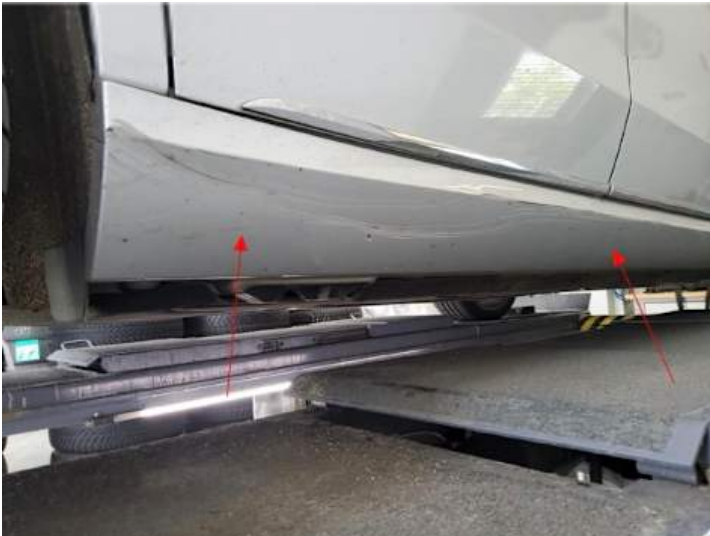
Schweller rechts (Riss/Bruch)

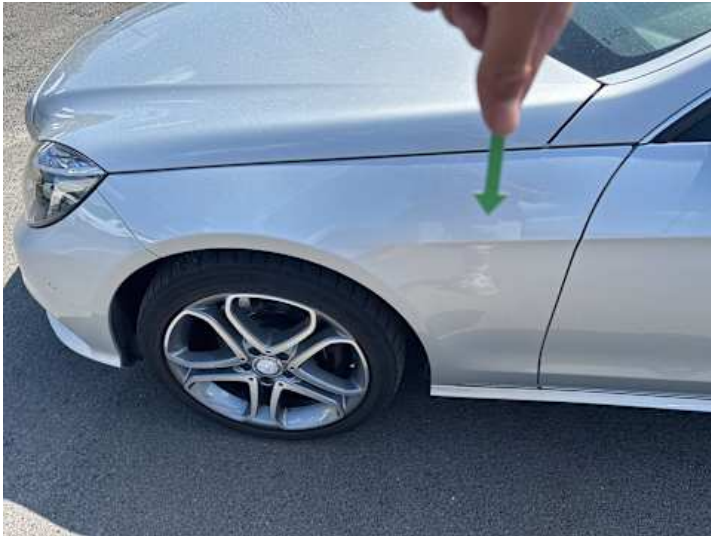
Kotflügel vorne links (Kratzer)

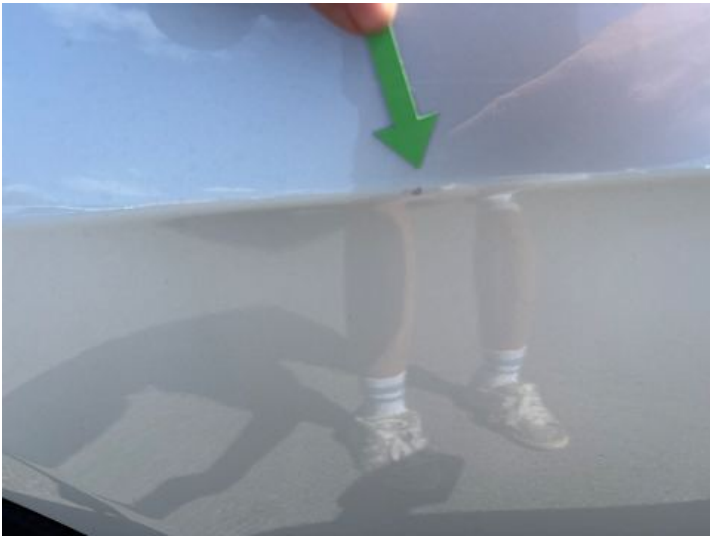
Kotflügel vorne links (Kratzer)

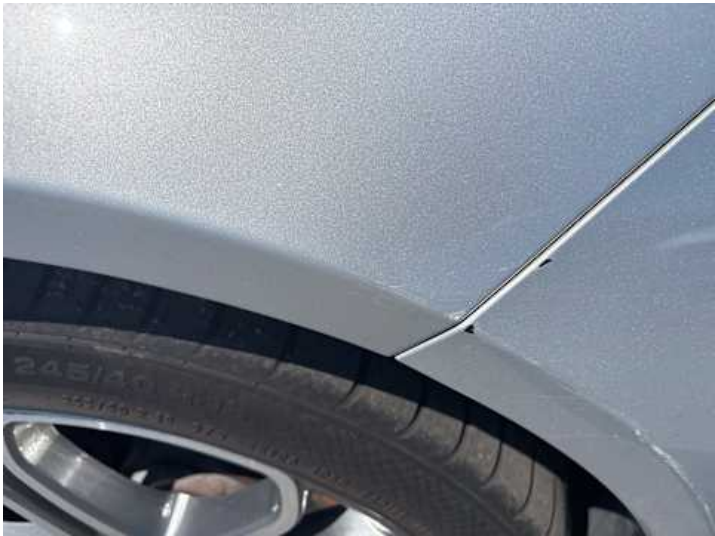
Kotflügel vorne rechts (Kratzer)

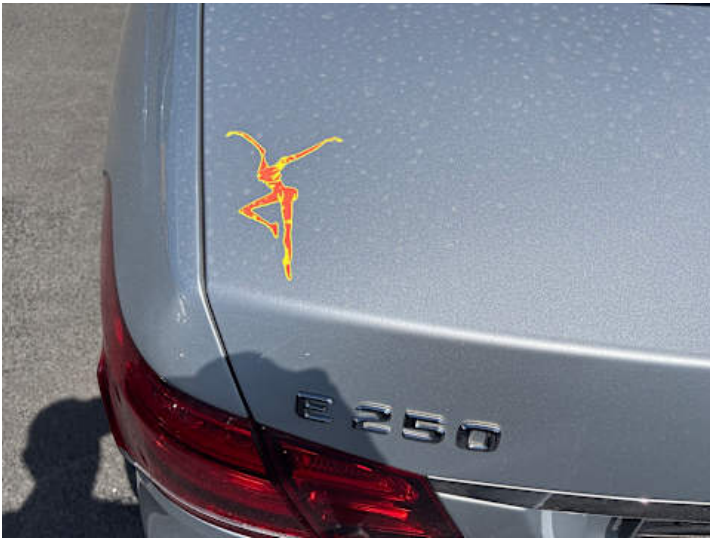
Heckklappe (Anderer Schaden): Beklebt

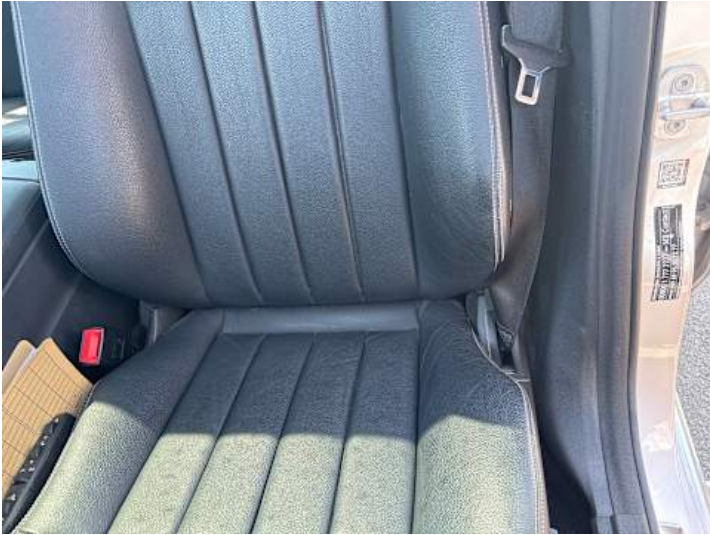
Innenraum (Verschleiß)
