## Land Rover Range Rover Evoque SE

EZ 01/2017 | Geländewagen | Diesel | Automatikgetriebe | 126.806km  
Besteuerung: Differenzbesteuert (§24 UStG)  
Fahrzeugstandort: 68\*\*\*  
Fahrzeug aufgenommen am: 31.07.2026

# Hinweise zum Zustandsbericht

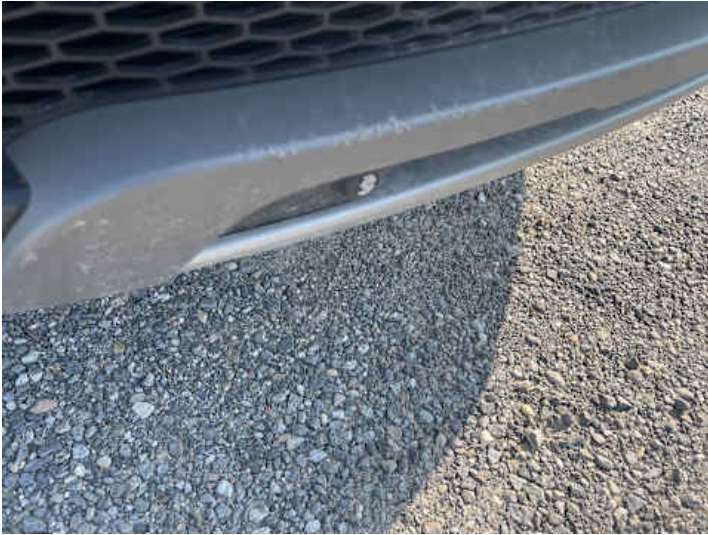
Stoßstange vorne (Lackschaden, Kratzer)

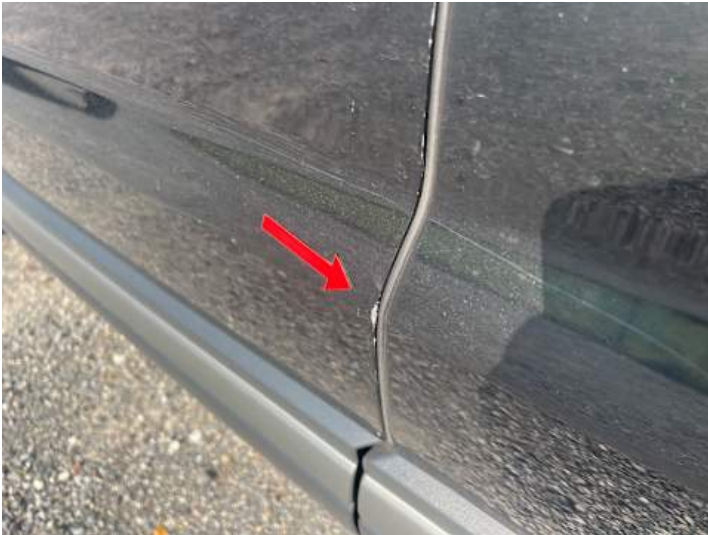
Fahrertür (Lackschaden)

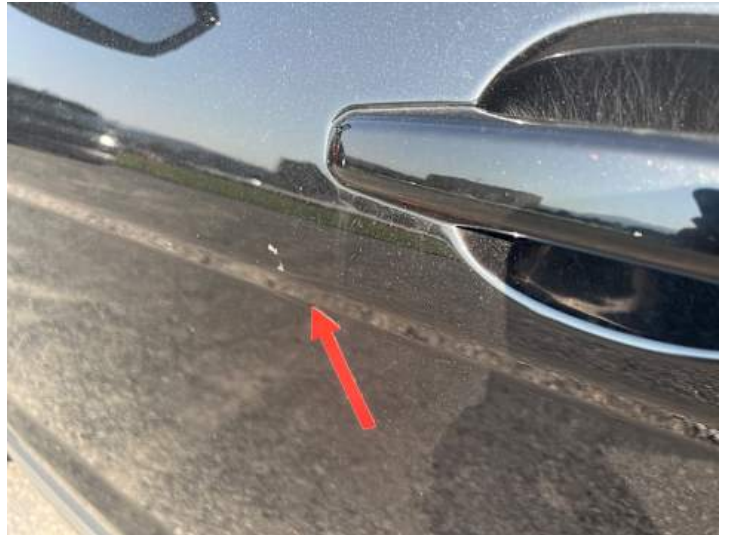
Fahrertür (Lackschaden)

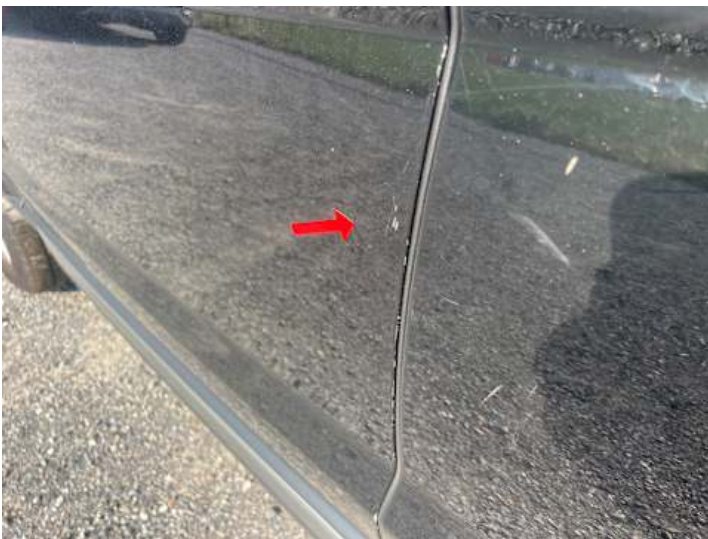
Fahrertür (Lackschaden)

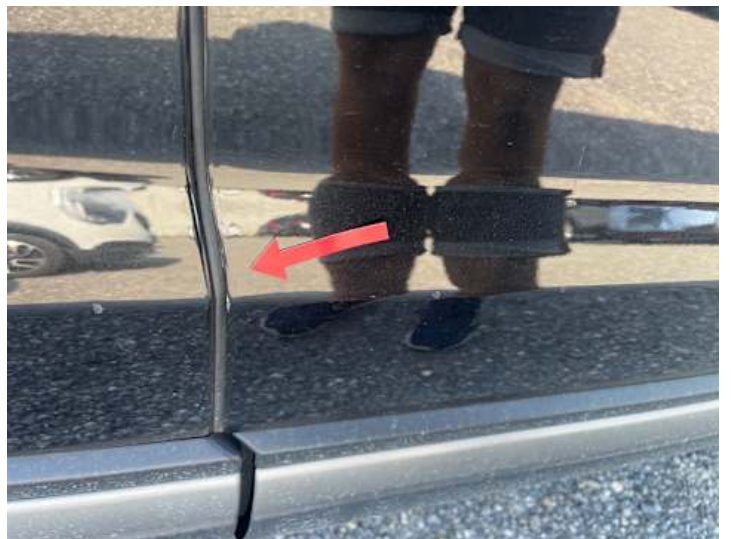
Beifahrertür (Lackschaden)

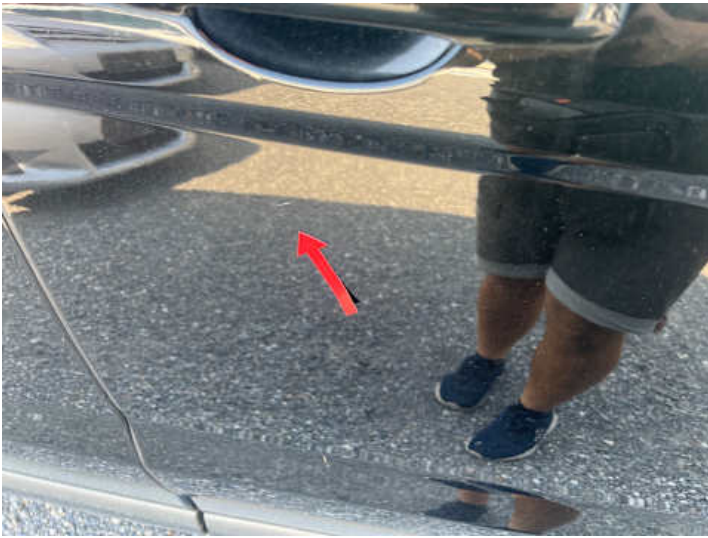
Beifahrertür (Lackschaden)

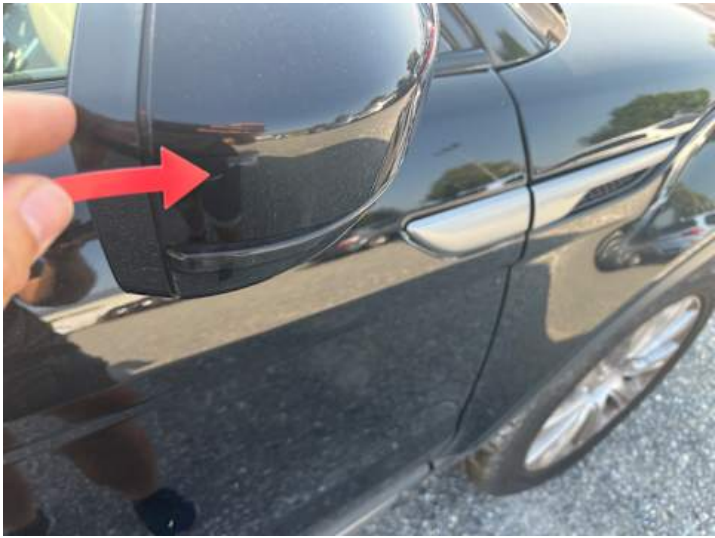
Beifahrertür (Lackschaden)

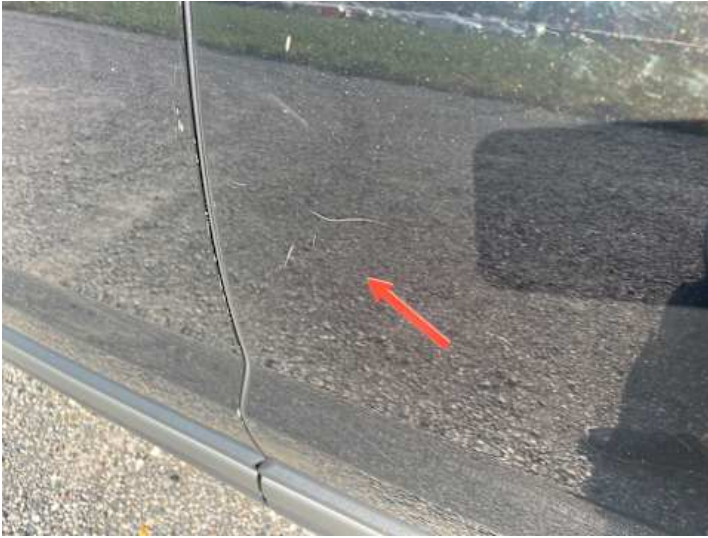
Türe hinten links (Lackschaden)

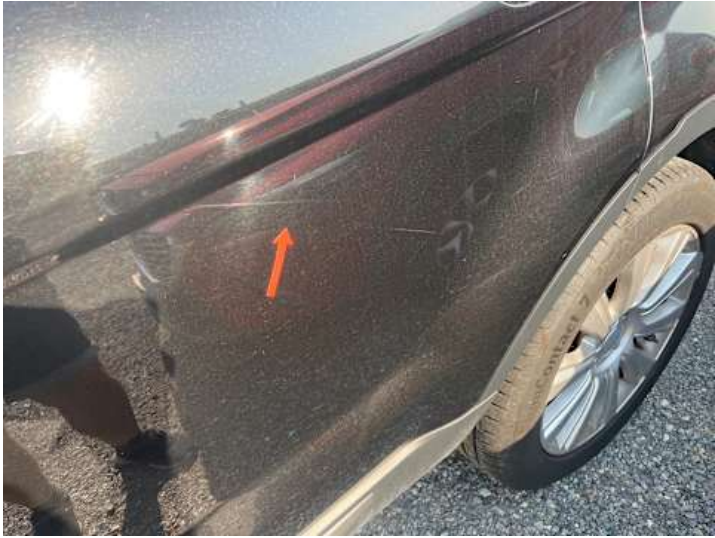
Türe hinten links (Lackschaden)

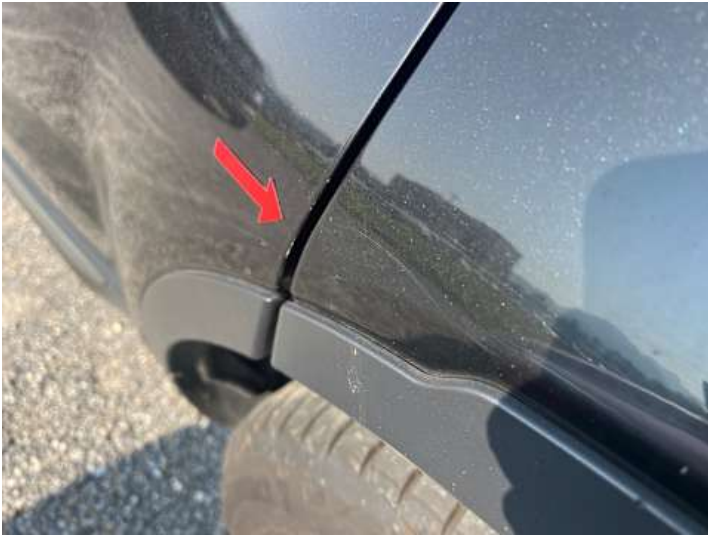
Türe hinten links (Lackschaden)

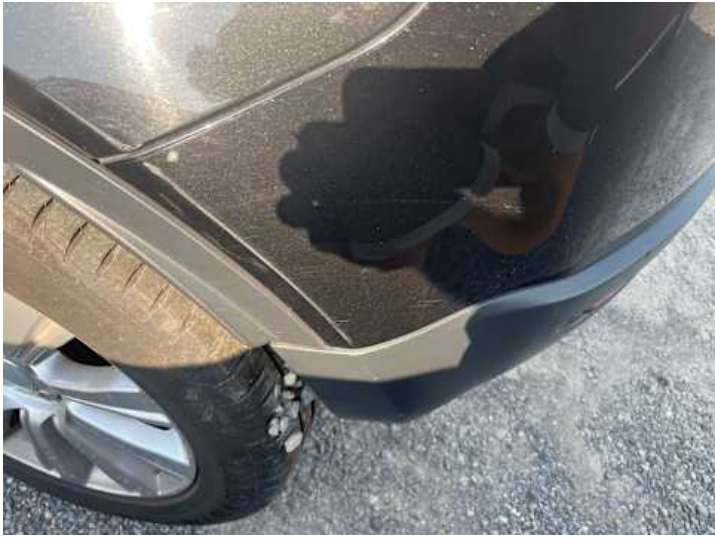
Stoßstange hinten (Lackschaden, Verformung)

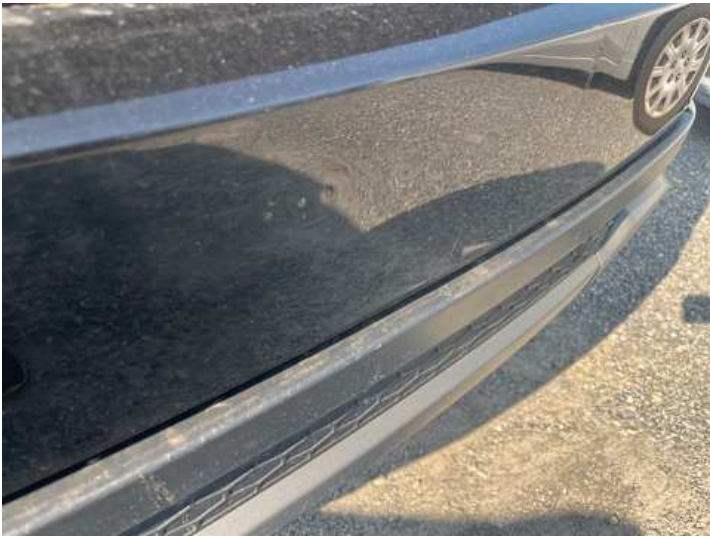
Stoßstange hinten (Lackschaden, Verformung)

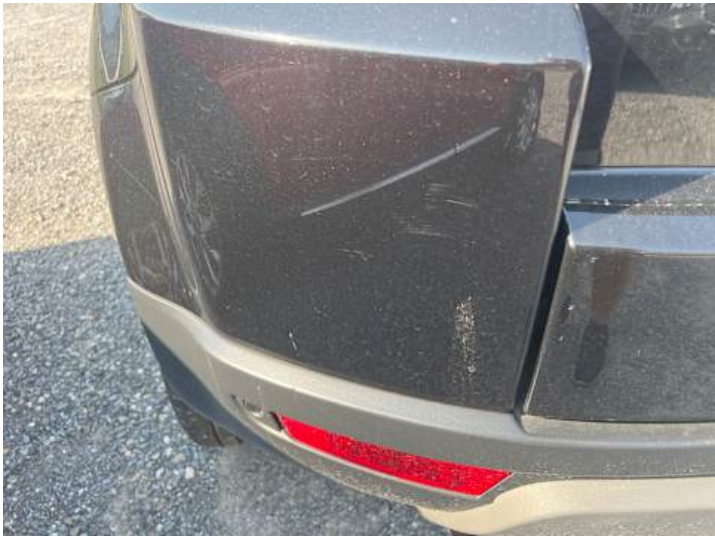
Stoßstange hinten (Lackschaden, Verformung)

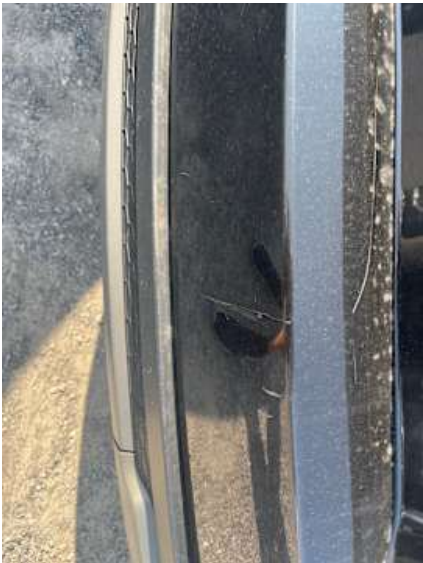
Heckklappe (Lackschaden)

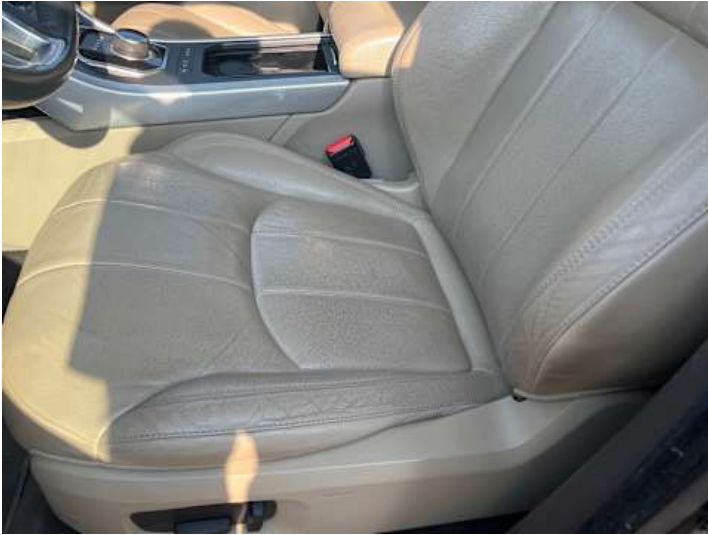
Innenraum (Verschmutzung, Verschleiß)
