## Opel Vivaro Edition L

EZ 08/2020 | Kastenwagen | Diesel | Schaltgetriebe | 153.652km

Fahrzeug aufgenommen am: 06.08.2026

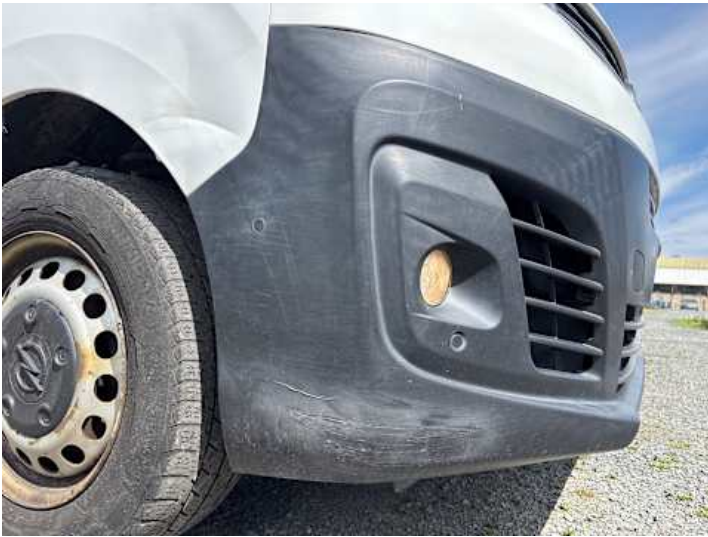
Stoßstange vorne (Kratzer)

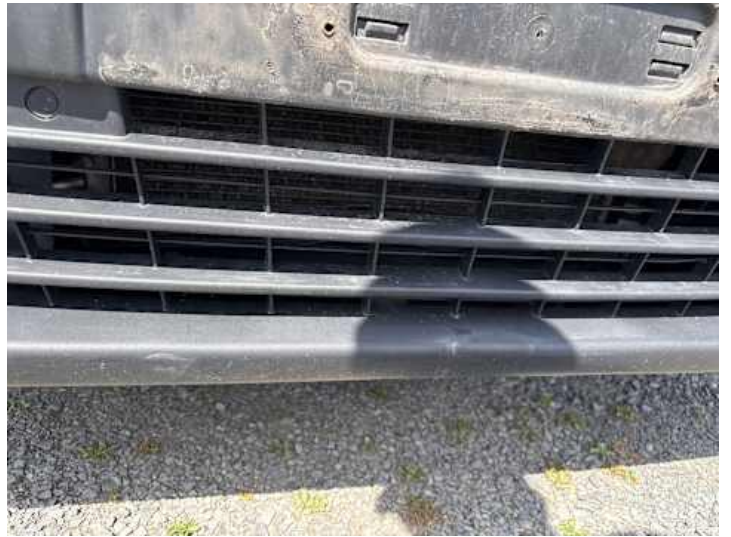
Stoßstange vorne (Kratzer)

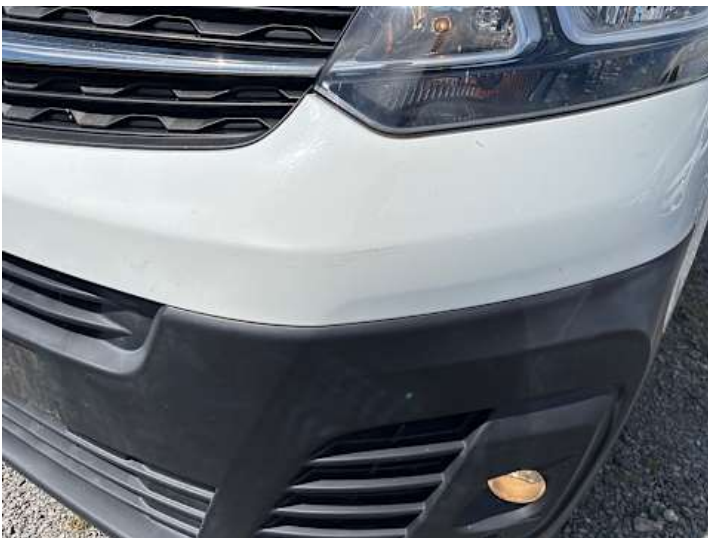
Stoßstange vorne (Kratzer)

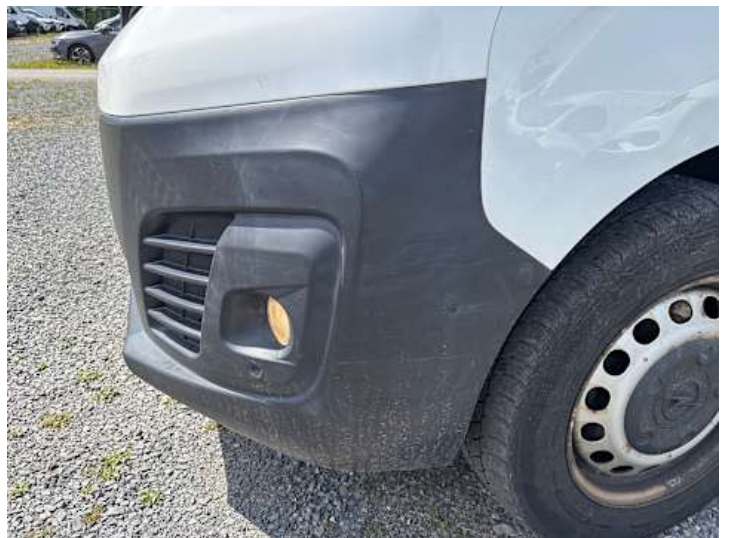
Stoßstange vorne (Kratzer)

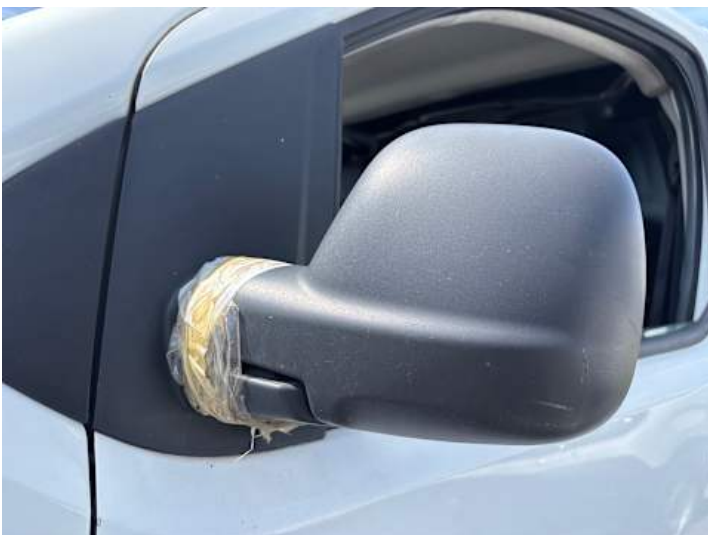
Fahrertür (Unsachgemäß instand gesetzt, Riss/Bruch)

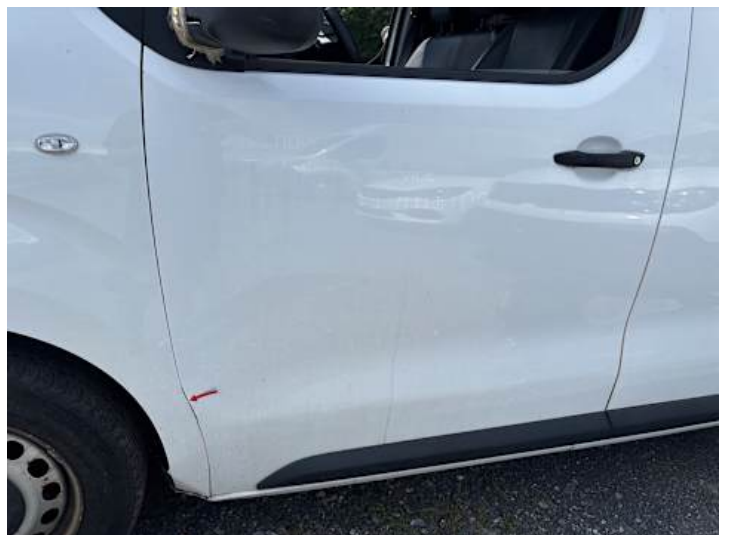
Tür vorne links schleift am Kotflügel vorne links beim öffnen und schließen.

Fahrertür (Lackschaden, Rost, Spaltmaße ungenau)

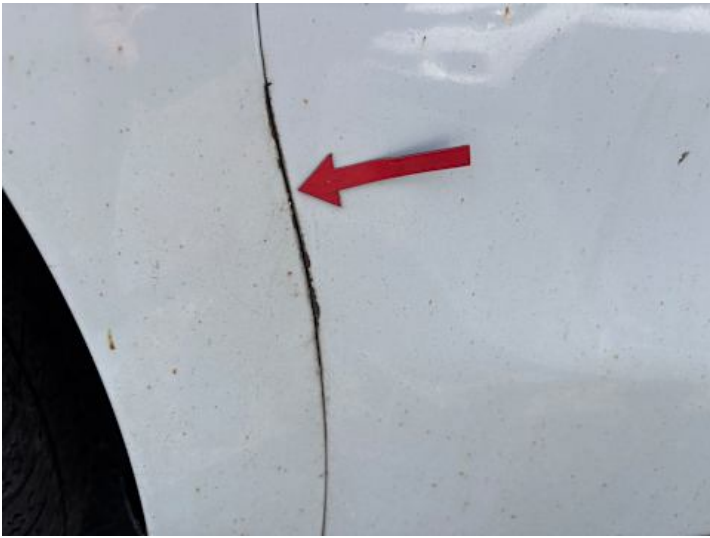
Fahrertür (Lackschaden, Rost, Spaltmaße ungenau)

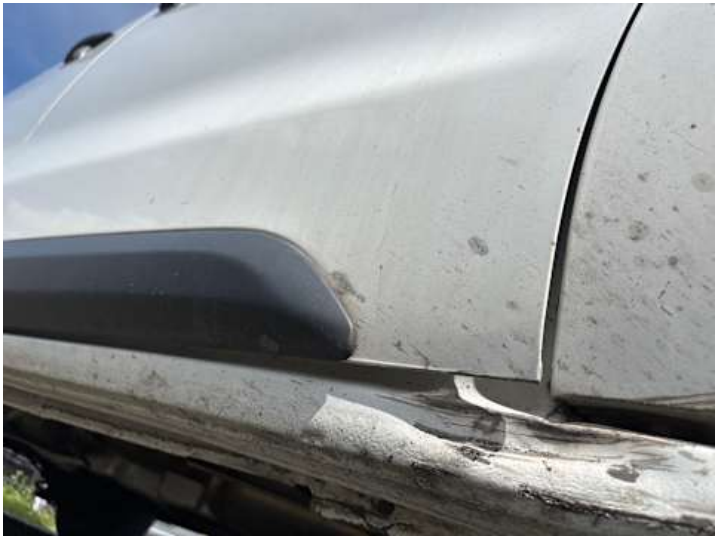
Beifahrertür (Lackschaden, Rost)

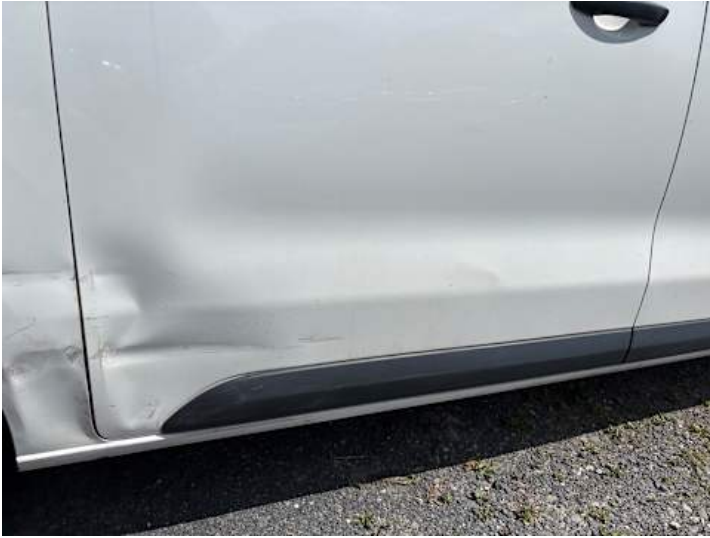
Türe hinten rechts (Delle, Verformung, Kratzer)

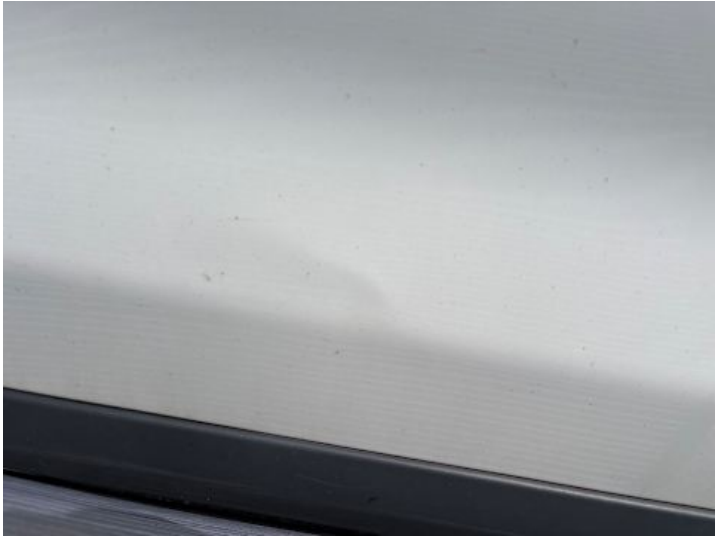
Türe hinten rechts (Delle, Verformung, Kratzer)

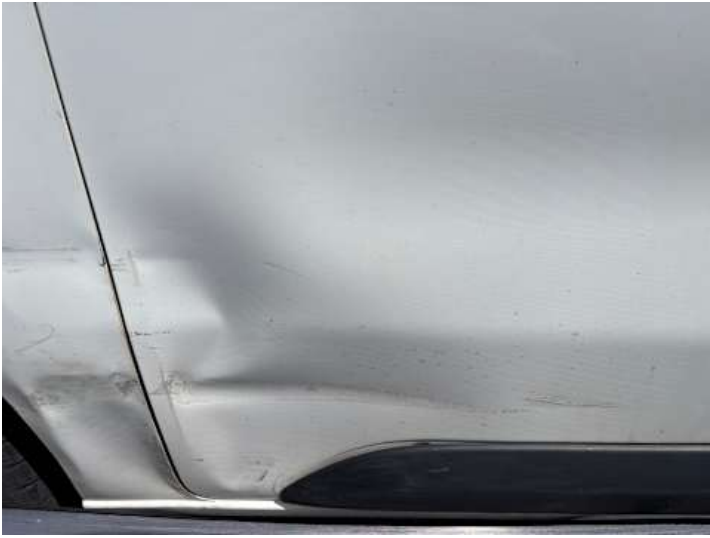
Türe hinten rechts (Delle, Verformung, Kratzer)

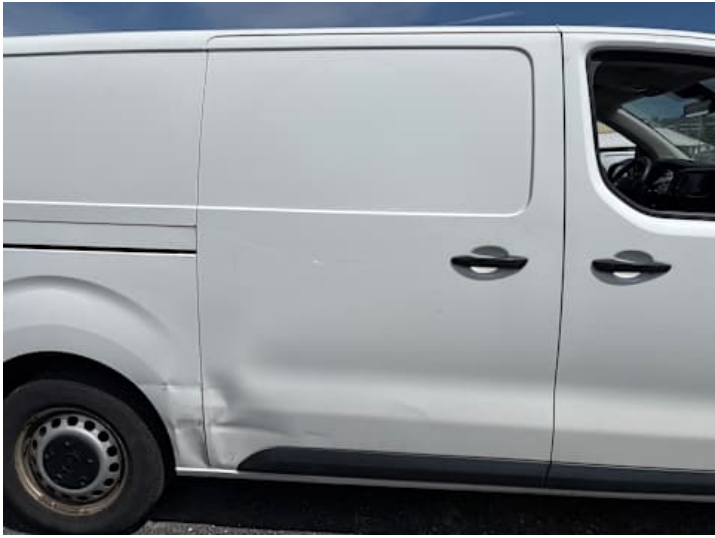
Türe hinten rechts (Delle, Verformung, Kratzer)

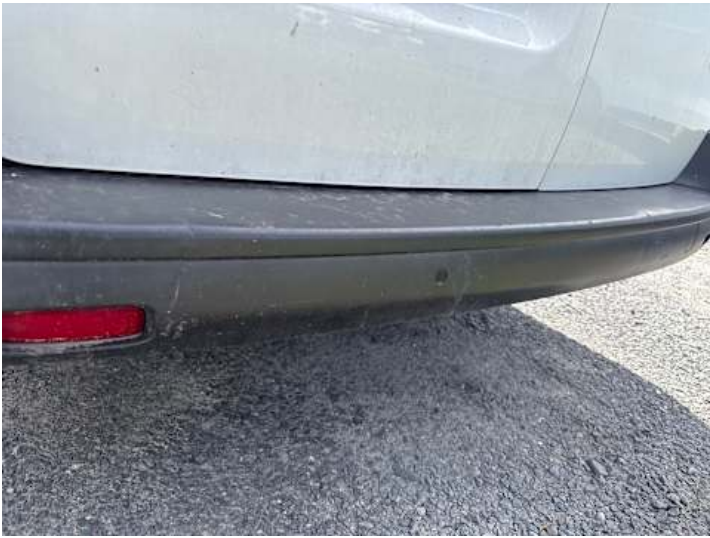
Stoßstange hinten (Kratzer)

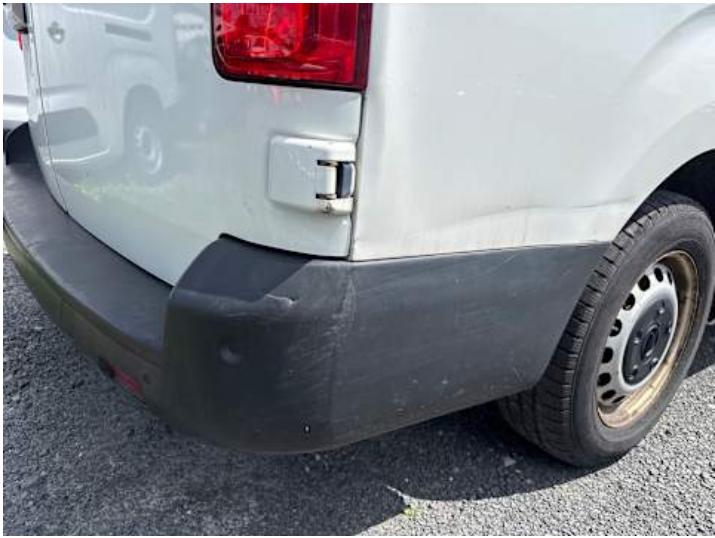
Stoßstange hinten (Kratzer)

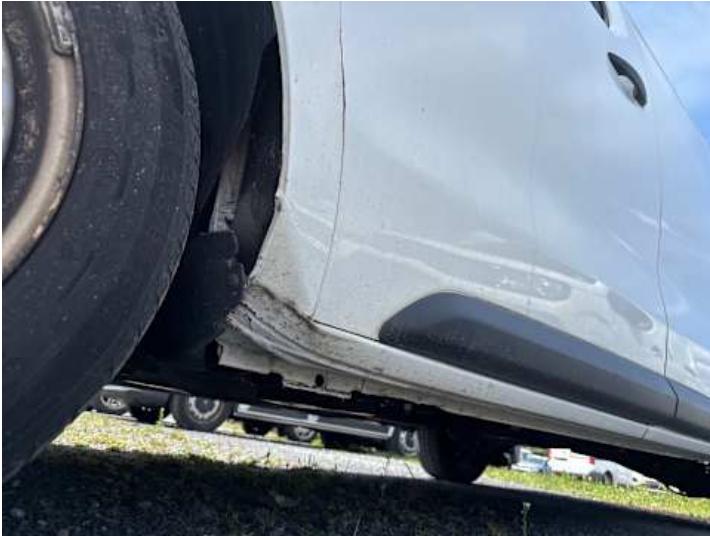
Schweller links (Verformung, Lackschaden)

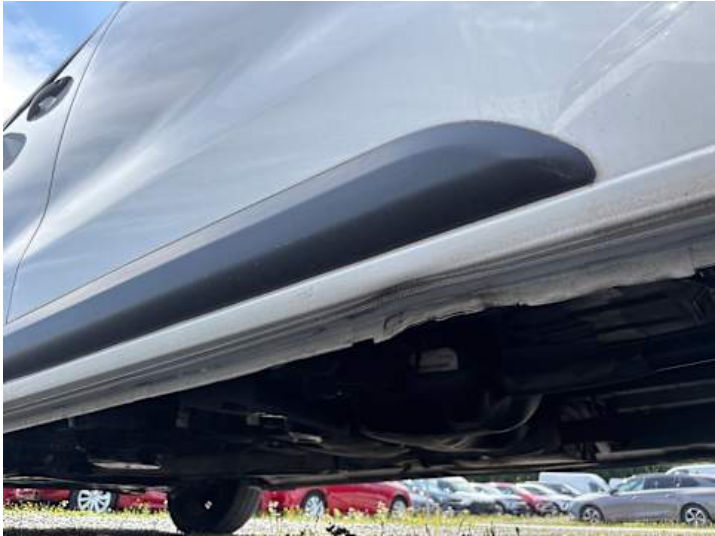
Schweller links (Verformung, Kratzer)

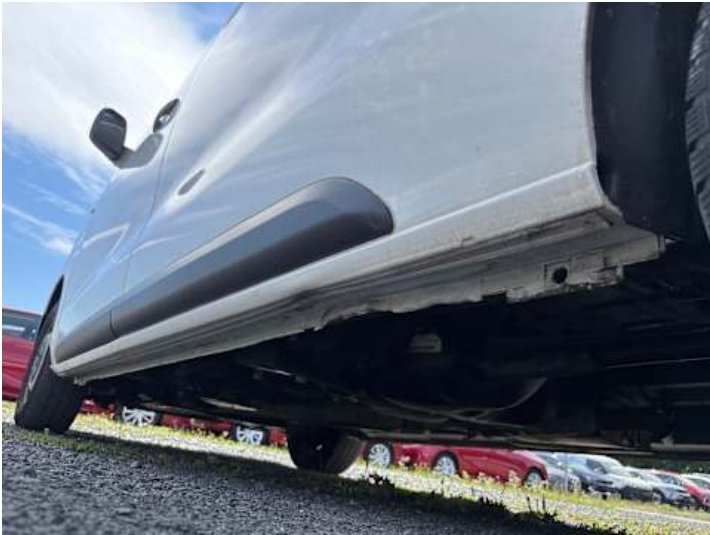
Schweller links (Verformung, Kratzer)

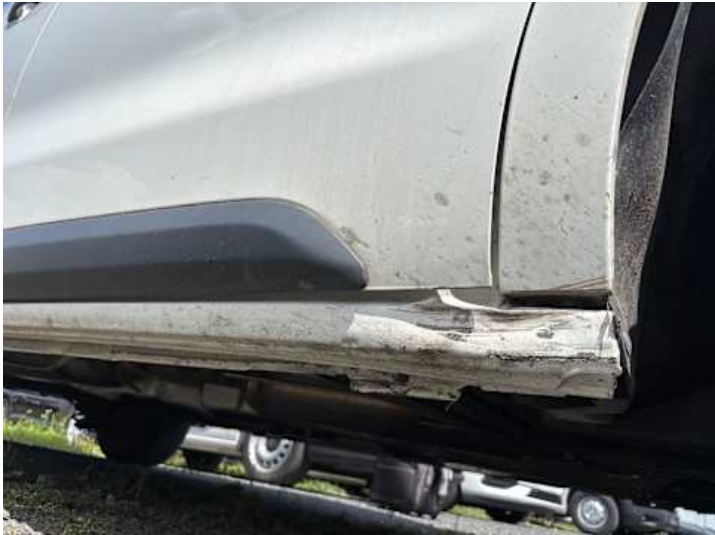
Schweller rechts (Verformung, Lackschaden, Kratzer)

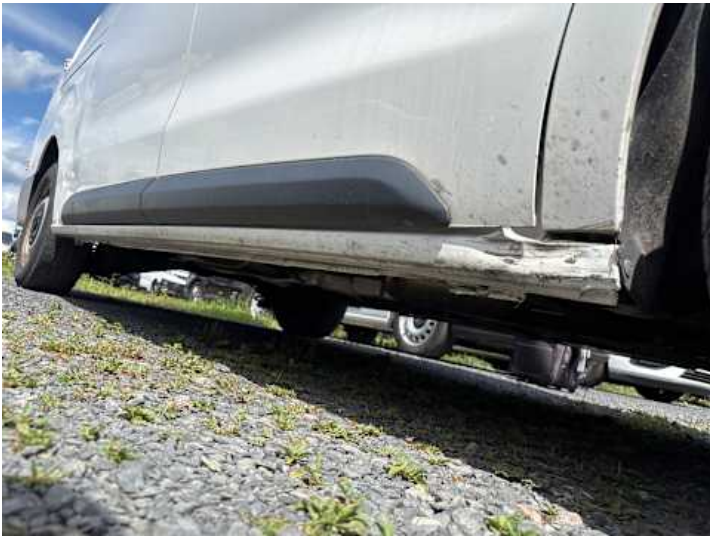
Schweller rechts (Verformung, Lackschaden, Kratzer)

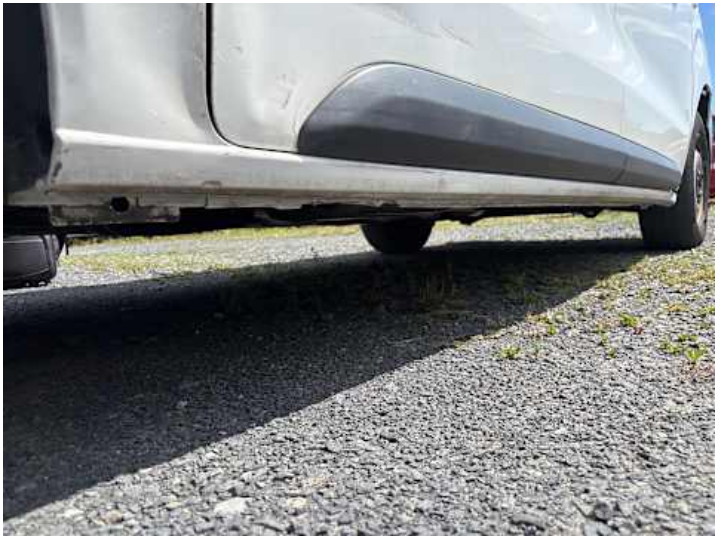
Schweller rechts (Kratzer)

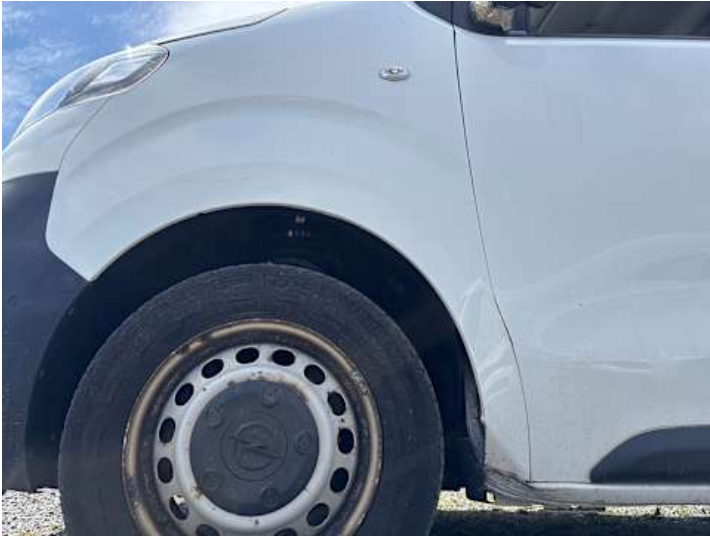
Kotflügel vorne links (Verformung)

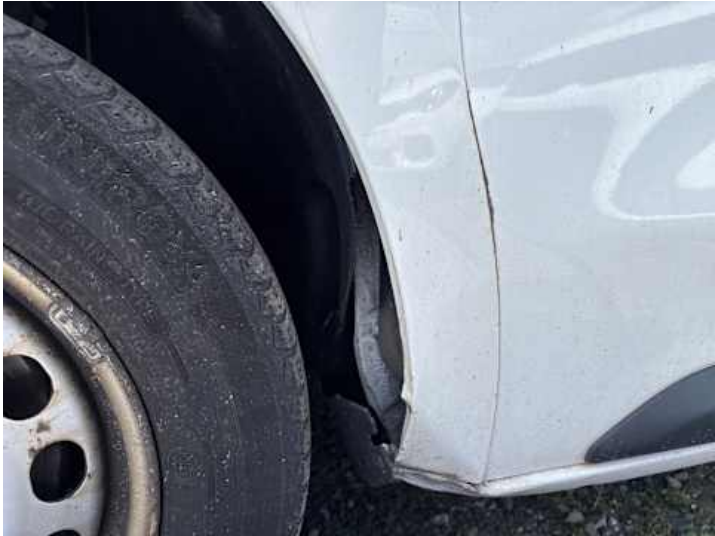
Kotflügel vorne links (Verformung)

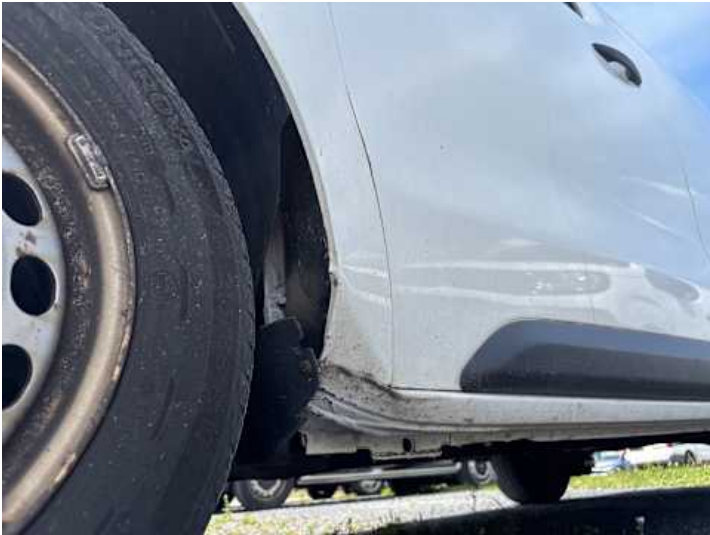
Kotflügel vorne links (Verformung)

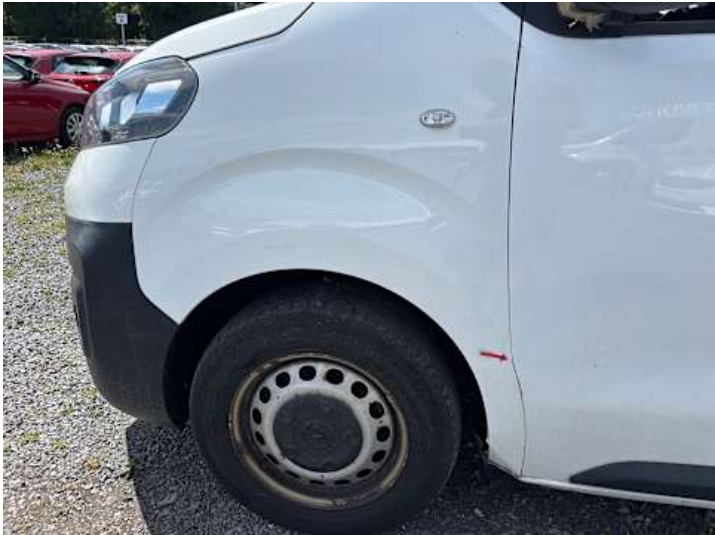
Kotflügel vorne links (Lackschaden, Kratzer, Rost, Spaltmaße ungenau)

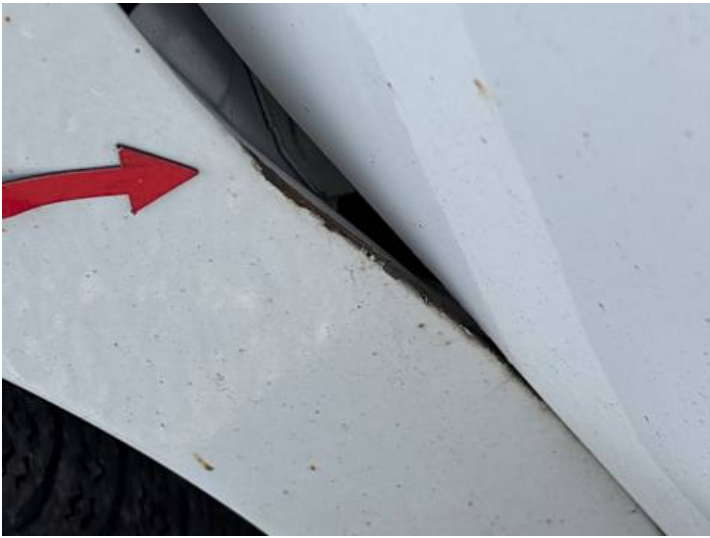
Kotflügel vorne links (Lackschaden, Kratzer, Rost, Spaltmaße ungenau)

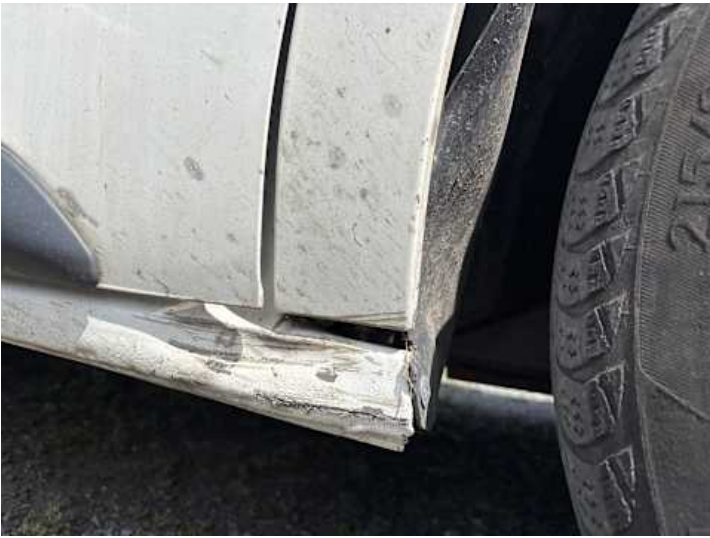
Kotflügel vorne rechts (Kratzer)

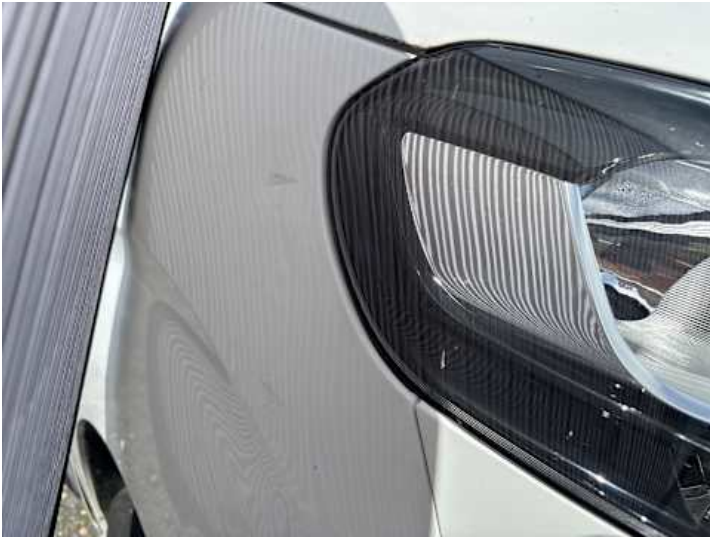
Kotflügel vorne rechts (Verformung, Kratzer, Delle)

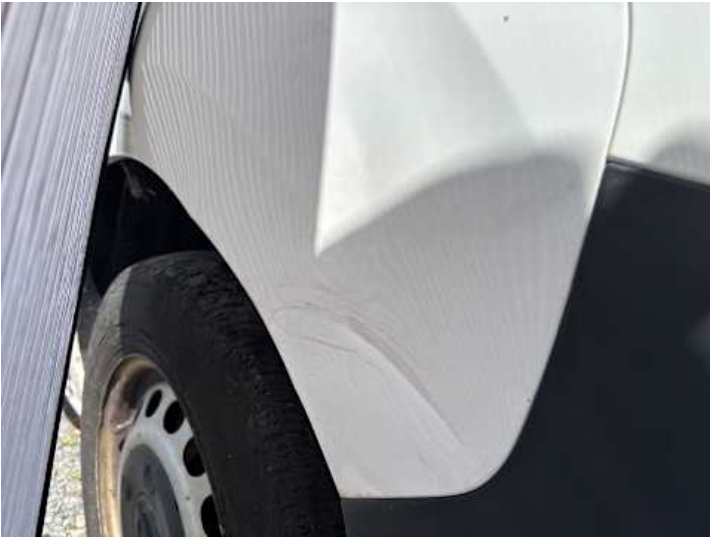
Kotflügel vorne rechts (Verformung, Kratzer, Delle)

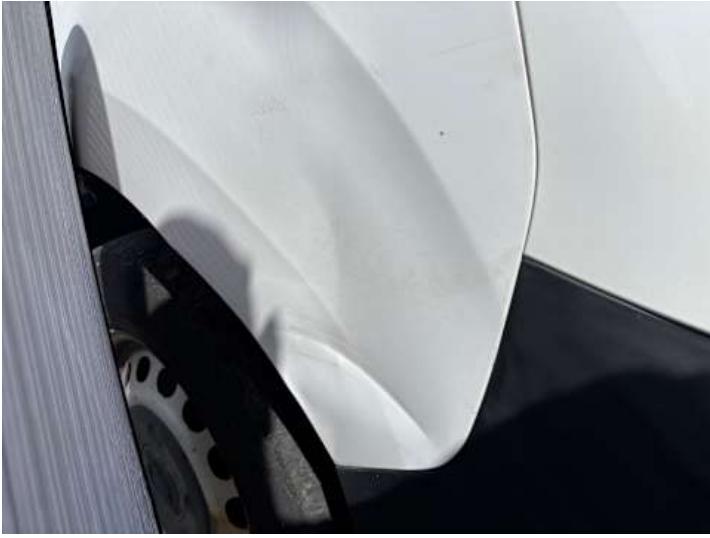
Kotflügel vorne rechts (Verformung, Kratzer, Delle)

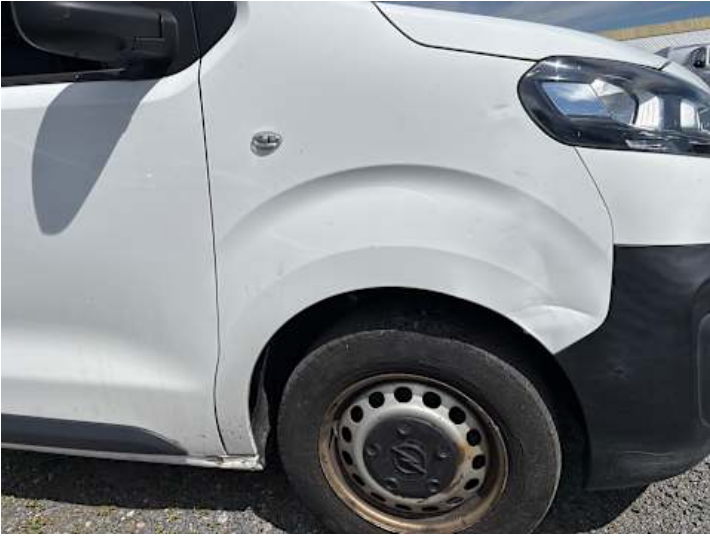
Kotflügel vorne rechts (Verformung, Kratzer, Delle)

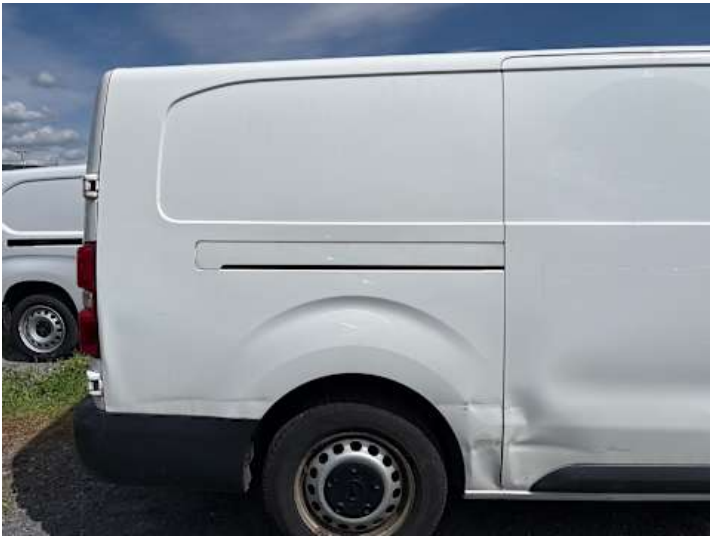
Seitenteil hinten rechts (Verformung, Kratzer, Delle)

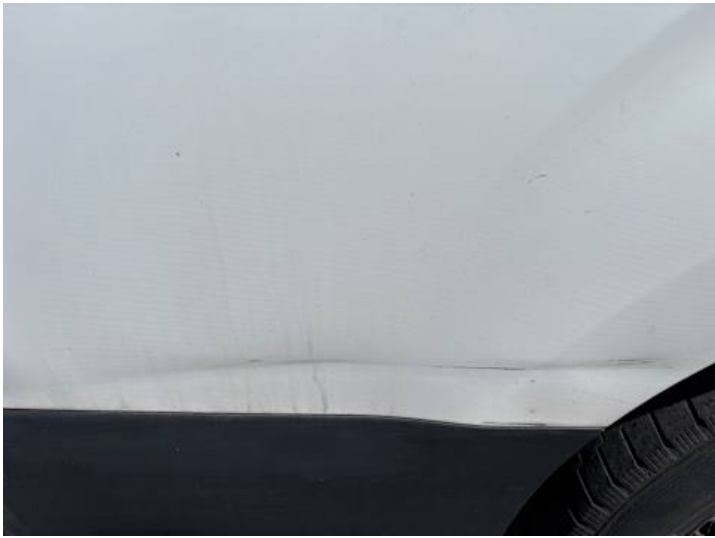
Seitenteil hinten rechts (Verformung, Kratzer, Delle)

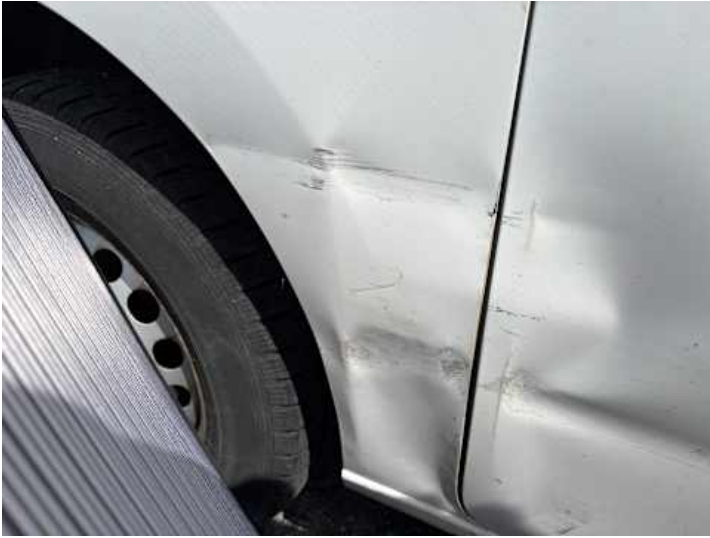
Seitenteil hinten rechts (Verformung, Kratzer, Delle)

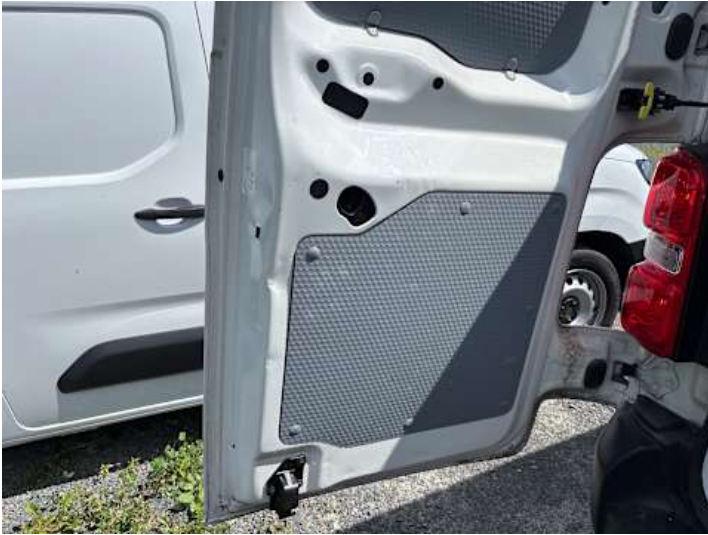
Innenraum (Diverse Schäden)

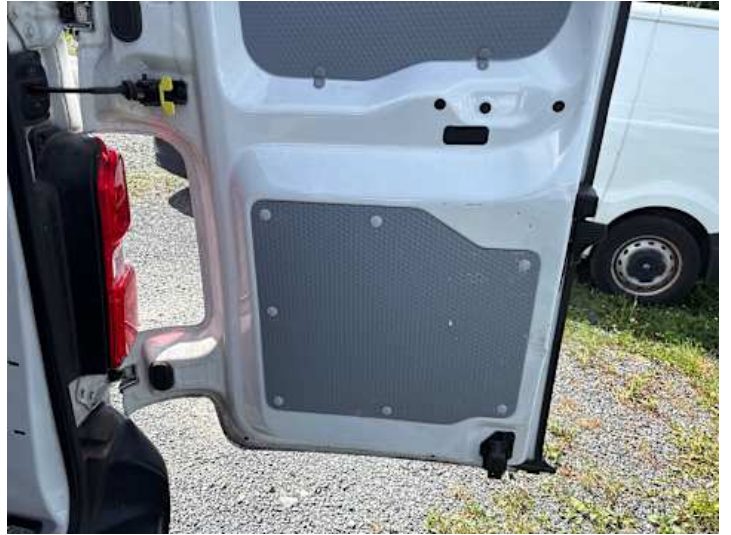
Innenraum (Diverse Schäden)

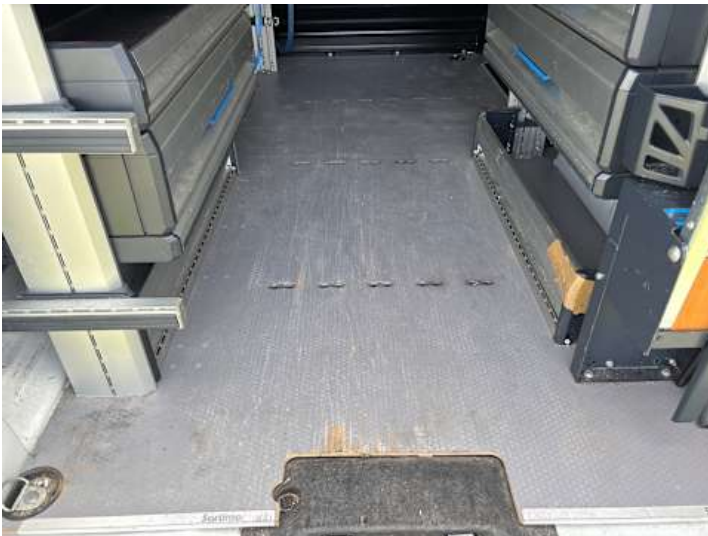
Innenraum (Diverse Schäden)

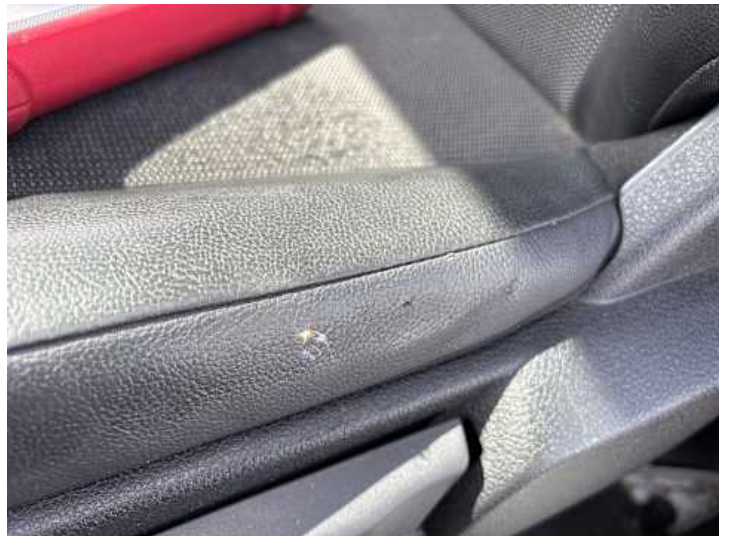
Innenraum (Verschleiß, Riss/Bruch)

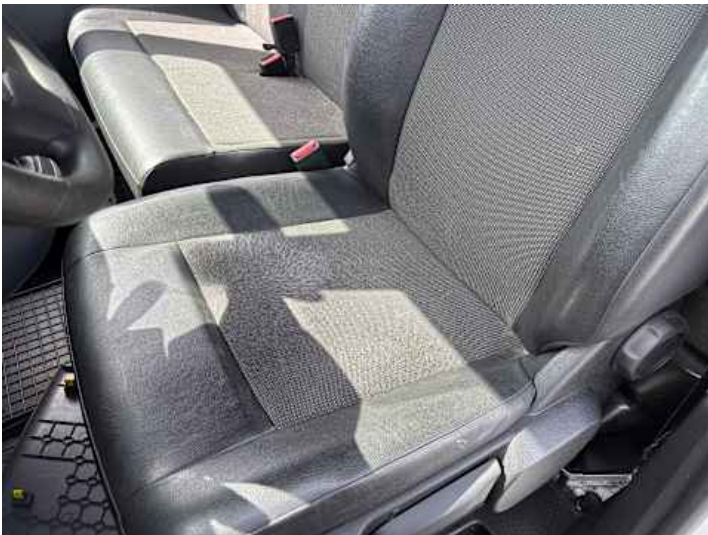
Innenraum (Verschleiß, Riss/Bruch)
