## BMW 525 d

EZ 01/2005 | Kombi | Diesel | Automatikgetriebe | 304.669km  
Besteuerung: Differenzbesteuert (§25a UStG)  
Fahrzeugstandort: 78\*\*\*  
Fahrzeug aufgenommen am: 30.07.2026

## Fahrzeugdaten

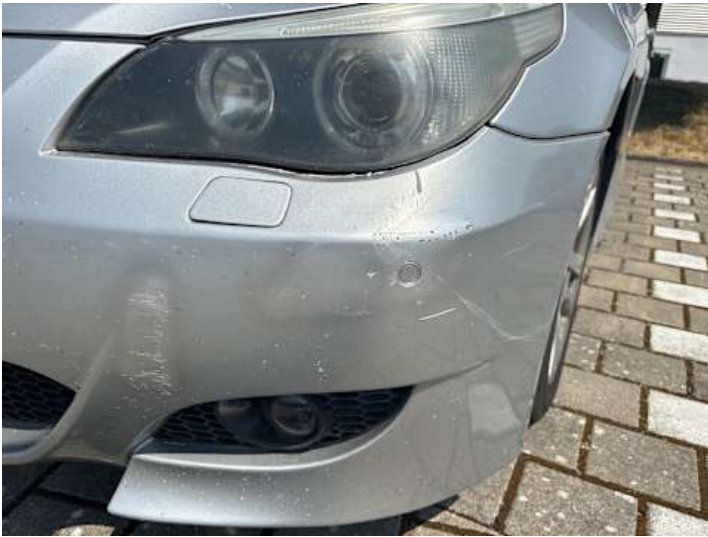
Stoßstange vorne (Lackschaden, Spaltmaße ungenau, Unsachgemäß instand gesetzt)

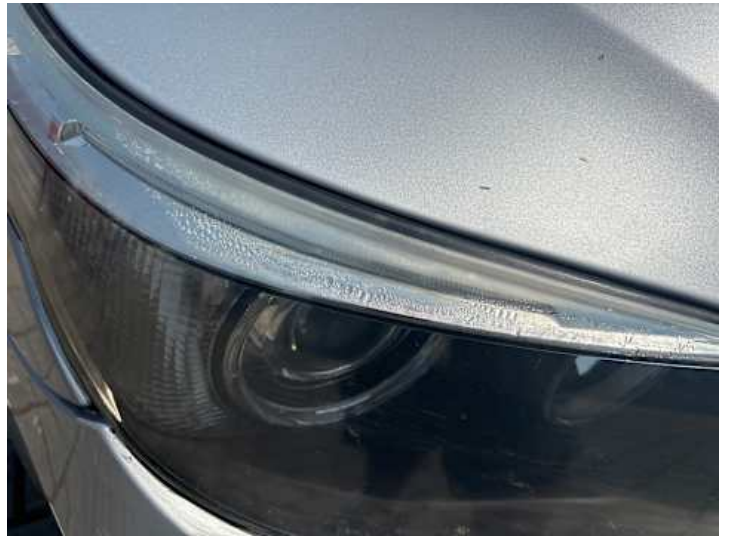
Scheinwerfer (rechts) (Undicht)

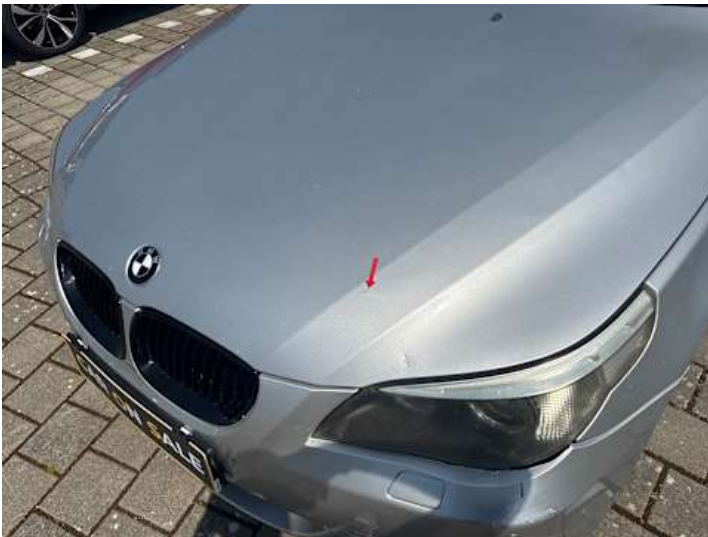
Motorhaube (Lackschaden)

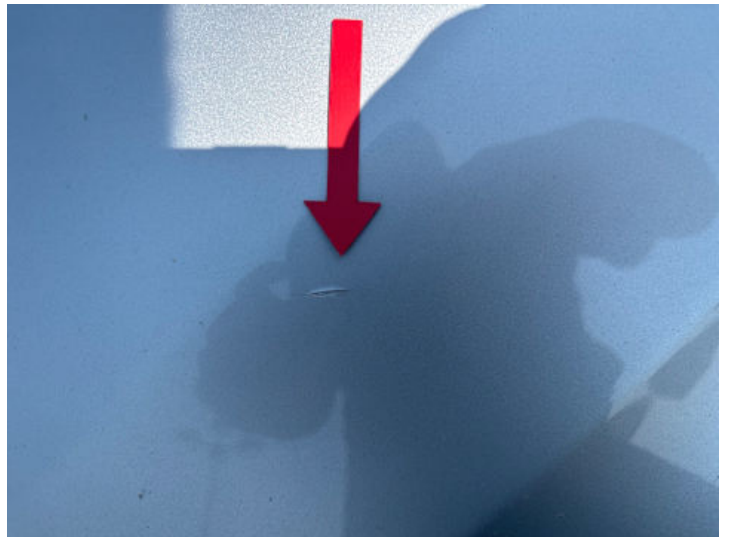
Motorhaube (Lackschaden)

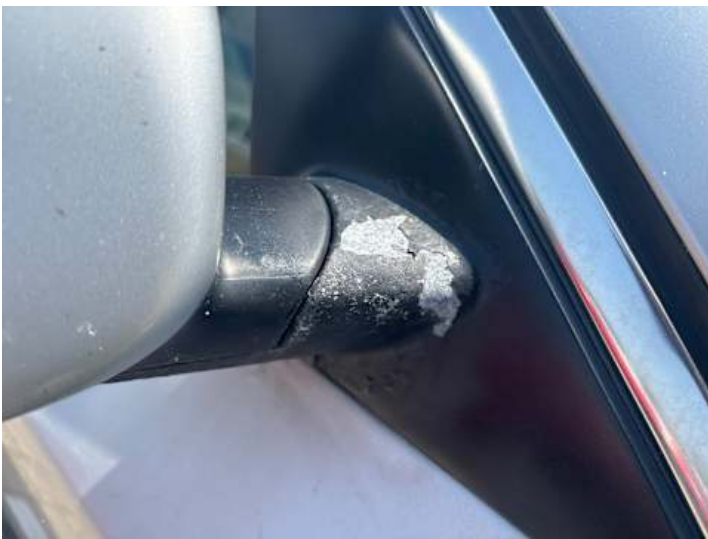
Beifahrertür (Rost)

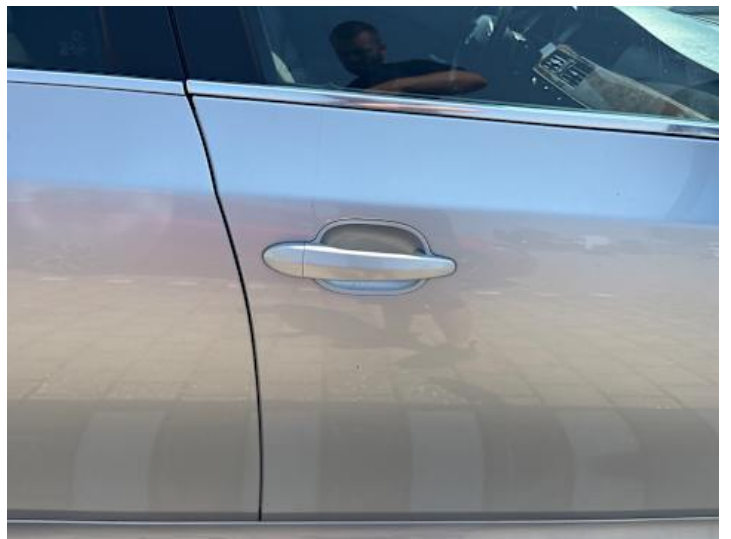
Beifahrertür (Anderer Schaden): Öffnet nicht

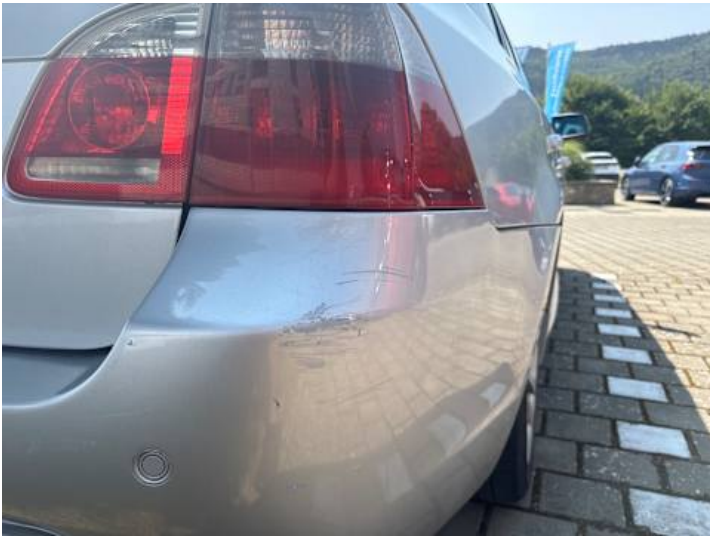
Stoßstange hinten (Lackschaden, Kratzer, Unsachgemäß instand gesetzt)

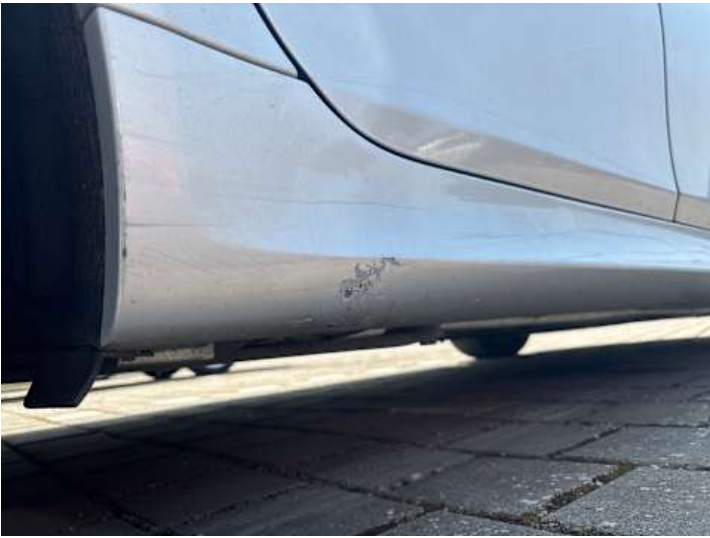
Schweller rechts (Lackschaden, Kratzer)

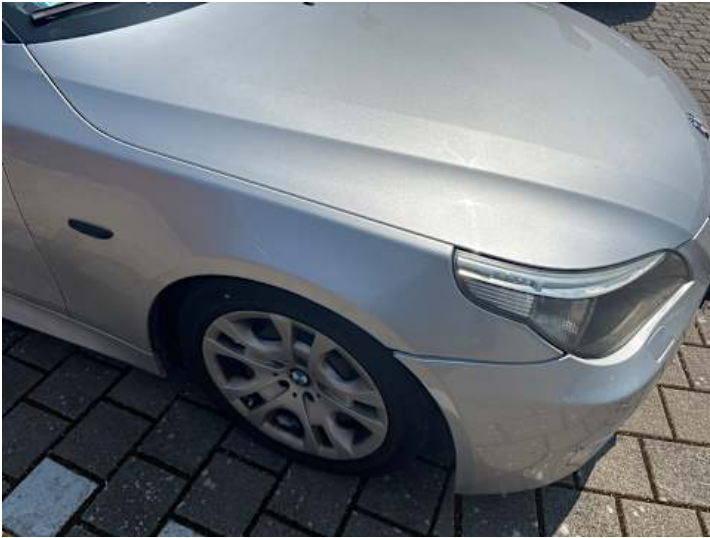
Kotflügel vorne rechts (Lackschaden, Kratzer)

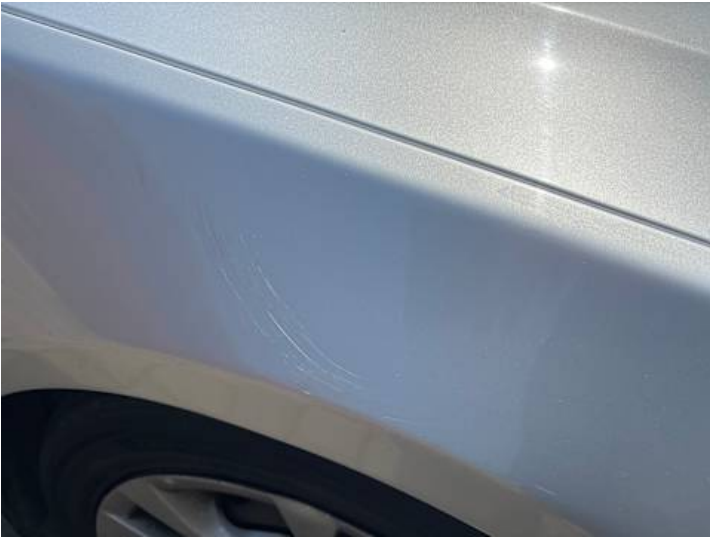
Kotflügel vorne rechts (Lackschaden, Kratzer)

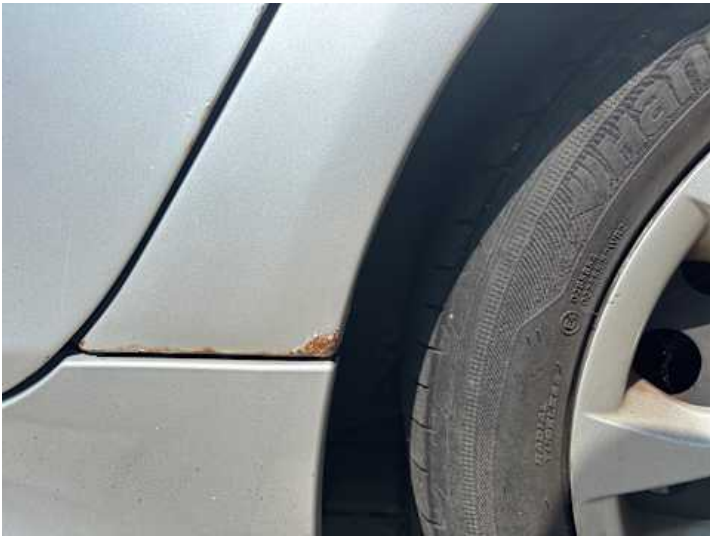
Seitenteil hinten links (Lackschaden, Rost)
